FATİH CAMİİ VE I. MAHMUT KÜTÜPHANESİ HARÇ VE SIVALARININ KARAKTERİZASYONU

Characterization of the Mortars and Plasters of the Mahmut
the First Library of Fatih Mosque

Doç.Dr. Ahmet Güleç | İ.Ü.

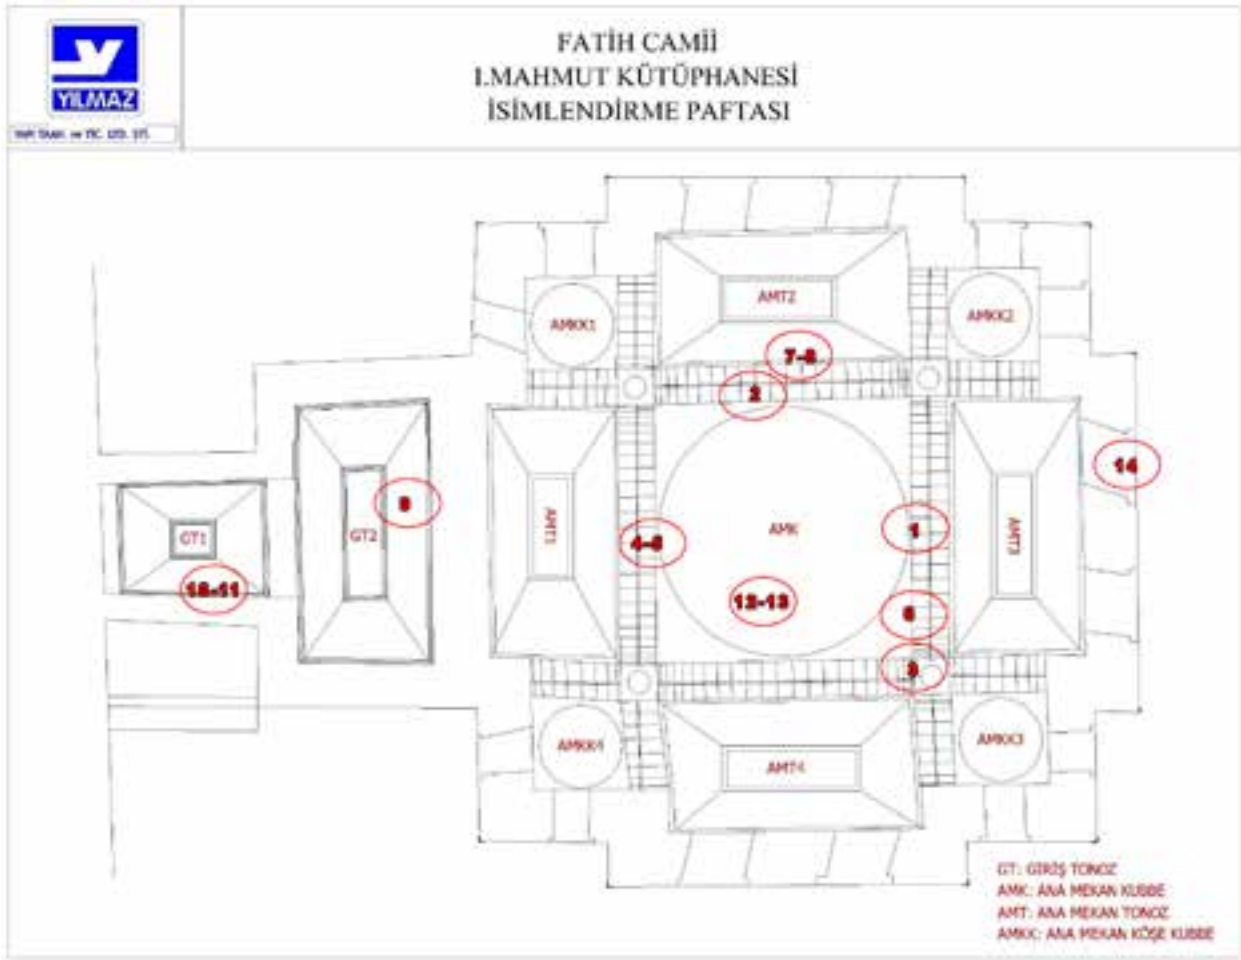
Şekil 1. Kütüphane Örnek alma yerleri

Fatih Camii, I. Mahmut Kütüphanesinde yapılan genel görsel analizde, özellikle iç mekanda 1. ve 2. gruba dahil olan nitelikte sıvaların bulunduğu tespit edilmiştir. Yapının dış cephesinde ve tonozlarında ise 3 nolu gruba ait nitelikte sıva ve derz harçlarıyla yapılmış olan onarım malzemelerinin olduğu tespit edilmiştir. Son dönemde yapılan onarımda ise (muhtemelen 1900 yılından sonraki) su kirecinin bağlayıcı olarak kullanıldığı onarım harcı (4. grup) kubbe dış yüzeyinde kullanılmıştır.
