SULTAN I. MAHMUT KÜTÜPHANESİ 2007-2012 RESTORASYONU

The Restoration of I. Mahmut Library Between 2007-2012

Tuğba Keleş Ocakcan | Rest. Uzm. Y. Mimar

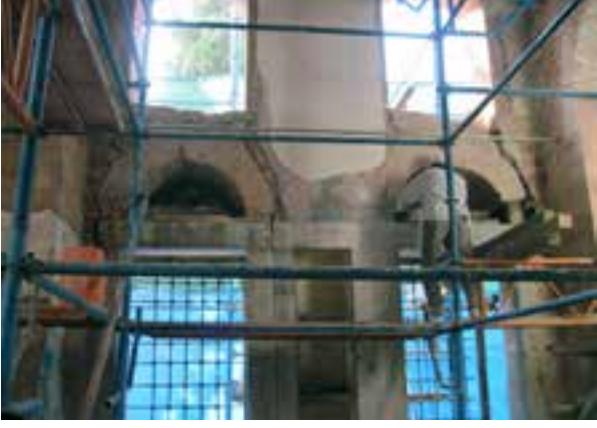
- Zemin kat tuğla döşeme altında dört adet mermer taşıyıcı sütunu bağlayan, (Fotoğraf 13)
- Zemin kat alt pencere sövesi üstlerinde, (Fotoğraf 14)
- Dışlık pencerelerinin altında, (Fotoğraf 15,16)
- Çatı seviyesinde tonozların etrafından geçerek merkezî kubbeyi birbirine bağlayacak şekilde tasarlanmış altı farklı kotta ahşap hatıl ve gergi sistemi tespit edilmiştir (Fotoğraf 17).

Fotoğraf 14. Zemin kat pencere üstlerinde ahşap hatıllar

- Zemin kat pencere üst sövesi hizasında, duvar içinde bulunan ve iki sıra halinde tüm cepheler boyunca devam ederek köşelerde birleşen ahşap hatıl sistemi için, (Fotoğraf 21,22)
- Aynı şekilde dışlık alt kotunda bulunan ahşap hatıl sistemi için aynı ebat ve ölçülerde ahşap hatıllarla bindirme yöntemi ve paslanmaz bulonlarla birleşim yapılmış ve sistem işler hale getirilmiştir (Fotoğraf 23,24).

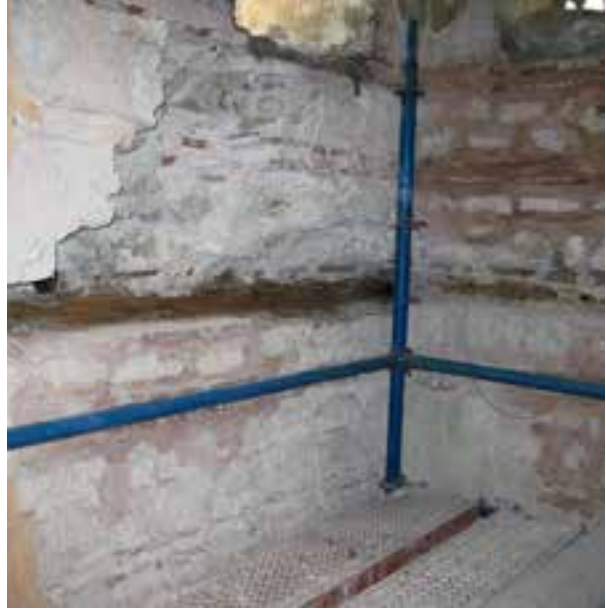
Fotoğraf 15-16. Dışlık pencereleri altında çıkan ahşap hatıllar ve çürümüş parçalar

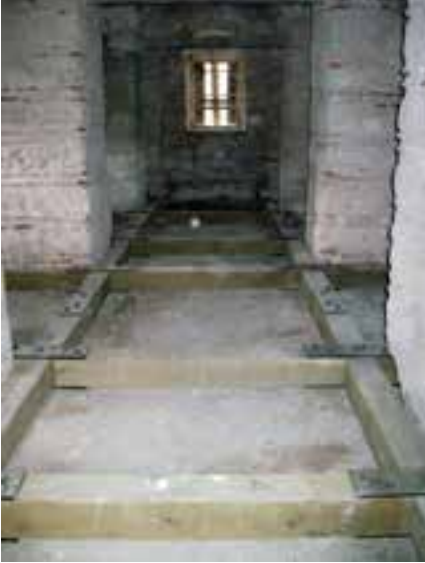
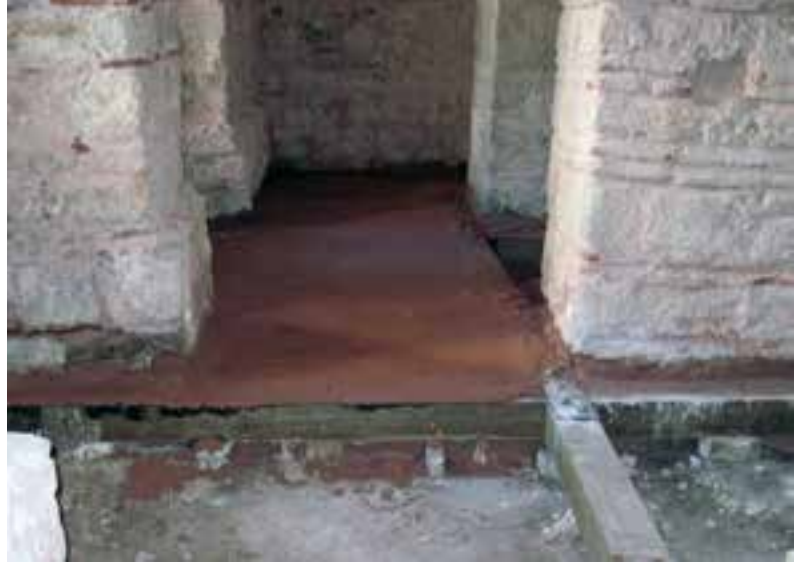
Fotoğraf 18-19. Bodrum kat döşeme altında yapılan ahşap hatıl sistemi

rak yeni bir ahşap sistem oluşturulmuş, ahşapların birbirlerine bağlantıları paslanmaz çelik lama ve bulonlarla sağlanmıştır. Ahşap hatıl sistemi kurulduktan sonra üzeri bodrum katın özgün döşemesi olan horasan sıva ve tuğla döşeme ile kapatılmıştır (Fotoğraf 18,19).

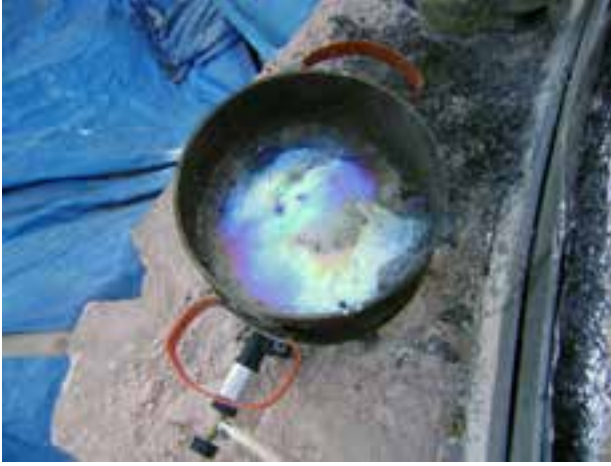
Fotoğraf 33-34. Çember arkasında dökülen kurşun

- +2.30 kotunda kuzeybatı ve güneydoğu duvarlarında gergi sistemi, (Fotoğraf 27).
- +3.20 kotunda sütun başlarından ayrılmış olan mevcut demir gergi sisteminin üzerinde oluşturulmuş yeni bir gergi sistemi, (Fotoğraf 27, 28).
- +5.50 kotunda tonoz örtünün düşey duvar ile birleştiği noktalardaki çekme gerilimleri dikkate alınarak, oluşturulan tonozların uzun kenarları boyunca yerleştirilen ve dış cepheden gergilerle bağlanan sistem, (Fotoğraf 29, 30).
- Merkezi kubbe eteğinde paslanmaz çelik lamalarla yapılan çemberleme sistemi, (Fotoğraf 31, 32, 33, 34) kütüphanede yapılan güçlendirme çalışmalarıdır.

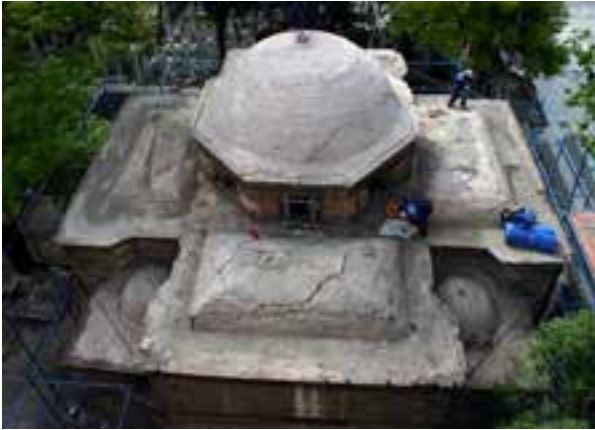
Fotoğraf 35. Üst örtü sistemindeki çatlaklar

Kütüphane merkezi kubbesinde ve kubbe etrafındaki tonozlarda kurşun üst örtü ve altındaki çamur ve horasan sıva tabakası kaldırıldıktan sonra çatlaklar olduğu tespit edilmiştir. Çatlaklara, Prof. Dr. Feridun Çılı'nın verdiği talimatlar doğrultusunda müdahale edilmiştir. Buna göre kılcal çatlaklara üst örtünün özgün harcı ile 1-2 bar basınçla enjeksiyon yapılırken, daha geniş çatlaklarda paslanmaz çelik kenetlerle şaşırtmalı dikiş yapılmıştır (Fotoğraf 35, 36, 37).

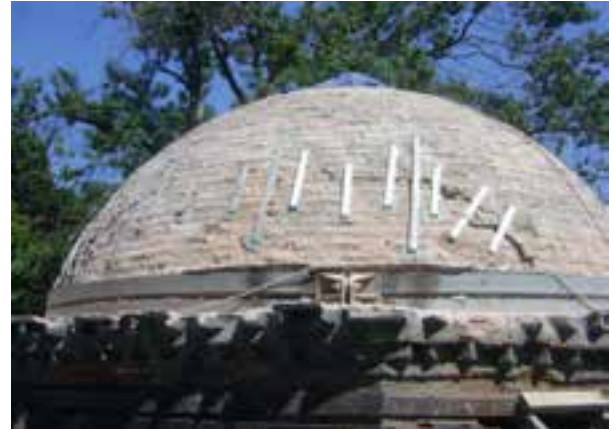
Fotoğraf 36. Merkezi kubbede dikiş

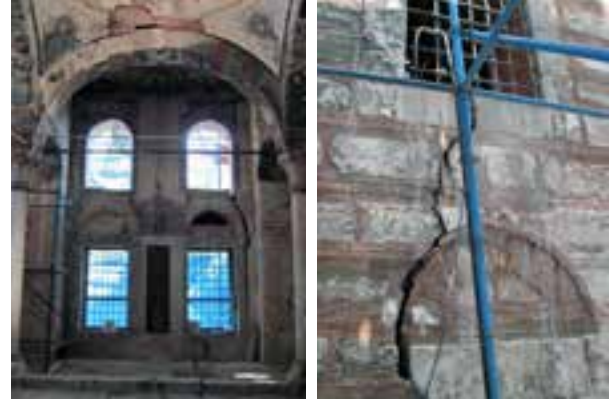
Fotoğraf 38-39. Kuzeybatı-güneydoğu doğrultusunda meydana gelen ayrılma ve cepheye yansımaları

Yapının uzun yıllar atıl bırakılması ve özellikle 1999 depreminin etkileri sebebiyle oluştuğu düşünülen kuzeyba-

Kütüphanede Kuzeybatı-Güneydoğu ekseninde meydana gelen ayrılma için güçlendirme çalışmaları sonrasında, ayrılmanın yansıdığı pencerede onarım çalışmaları yapılmıştır (Fotoğraf 38, 39, 40, 41, 42, 43, 44, 45).

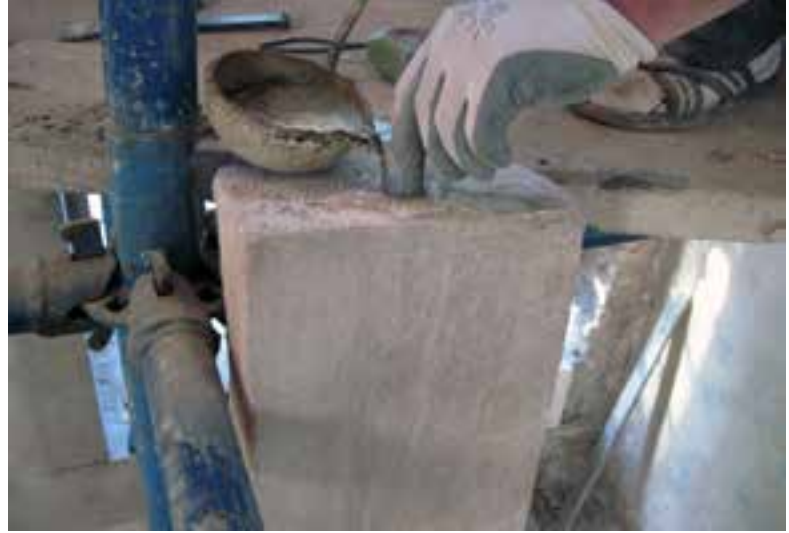
Fotoğraf 42-43. Paslanmaz çelik zvana ile birleştirilen mermer söve
