FATİH CAMİİ VE I. MAHMUT KÜTÜPHANESİ GÜÇLENDİRME ÇALIŞMALARI

Strengthening Works of the Fatih Mosque and Mahmut I. Library

Prof. Dr. Feridun Çılı | İnşaat Y. Müh. / İ.T.Ü.
Haluk Yıldız | İnşaat Y. Müh. / V.G.M.

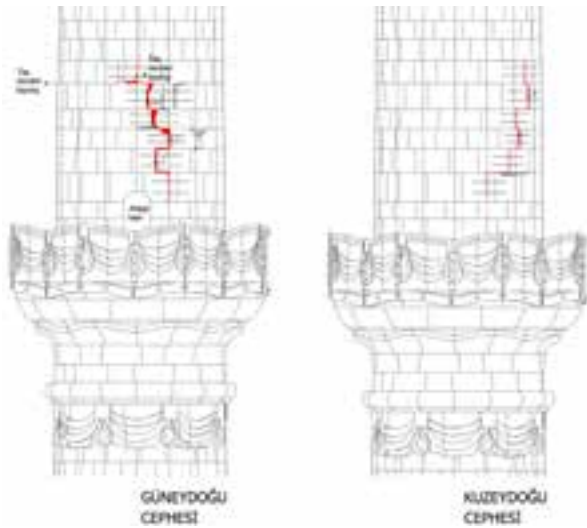
Şekil 4. Kenetlerin petekteki dizilimi

Caminin kuzey doğu cephesindeki minarenin petek bölümünde taşların düşey derzlerinde farklı genişliklerde ayrılmalar bulunmaktaydı (Fotoğraf 1,2,3,4).

kenet kullanımı ve arada kalan boşluğun minarenin özgün harcı ile benzer özellik taşıyan harçla sıkıca doldurulmasıyla sağlanmıştır (Şekil 4-5, Fotoğraf. 5,6,7,8).

Ayrılmalarda, yapının sürekliliği her taş için özellikleri ile düzenleme şeması şekil 4 ve 5'te verilen paslanmaz çelik

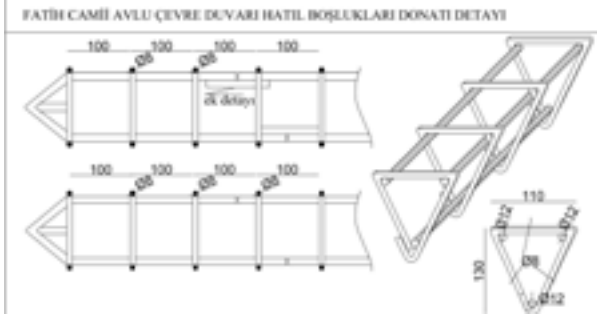
Şekil 9. Aşşap hatil boşlukları donatı detayı

Caminin avlu duvarlarında yaklaşık olarak +6.00 kotunda yan yana iki ahşaptan bir hatıl sistemi düzenlenmiş durumdadır (Şekil 6,7,8). Zaman içinde özelliğini tamamen yitiren hatıllar görev yapamaz duruma gelmiştir (Fotoğraf 9). Bu hatılların buldukları yerlerden uzaklaştırılarak, yerlerine paslanmaz çelik çubuklarla oluşturulmuş hatıl düzenlenmesi yapılması gerekli görülmüştür (Şekil 9, Fotoğraf 10,11). Bu amaçla ilk önce çürümüş ve tüm özelliklerini yi-

tirmiş ahşap elemanlar ile bunları duvara bağlayan çivilerin yerlerinden alınarak boşluğun ahşap ve diğer elemanlardan arındırılması işlemi sağlanmış, daha sonra da boşluğa hava jeti ile temizleme işlemi yapılmıştır. Temizlenen boşluklara, detayı Şekil 9'da verilen paslanmaz çelik kafes çubuklar yer-

leştirildikten sonra çevrede kalan boşluklar, benzer özelliklerdeki harç (2~3 bar gibi düşük basınç altında) enjeksiyon yöntemiyle doldurulmuştur.

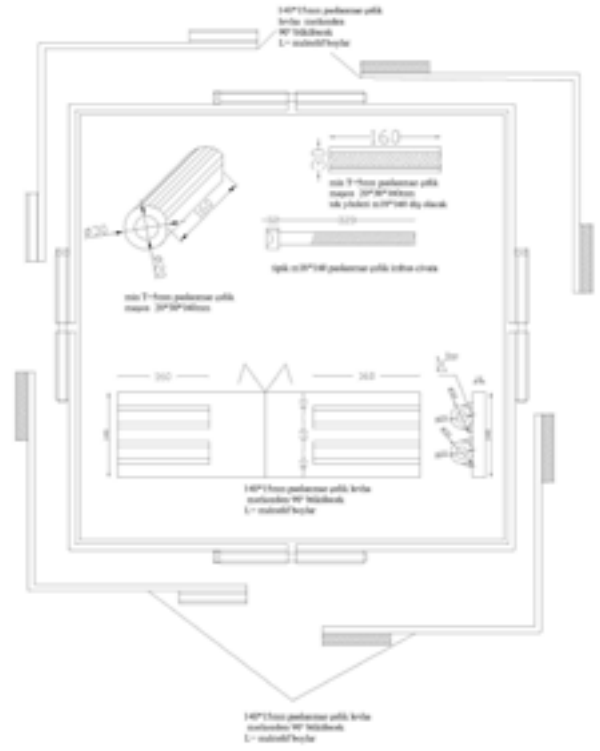
Şekil 10. Sütun kuşaklama detayı

Revaklı avluda, mermer sütun başlıklarındaki kuşakların bir bölümü korozyon nedeniyle kesit kaybetmiş ya da tamamen kopmuş (Fotoğraf 12,13,14) durumdayken, bu kuşaklamalar sökülerek yerlerine, detayı Şekil 10'da görüldüğü gibi, paslanmaz çelikten kuşaklamalar uygulanmıştır (Fotoğraf 15).

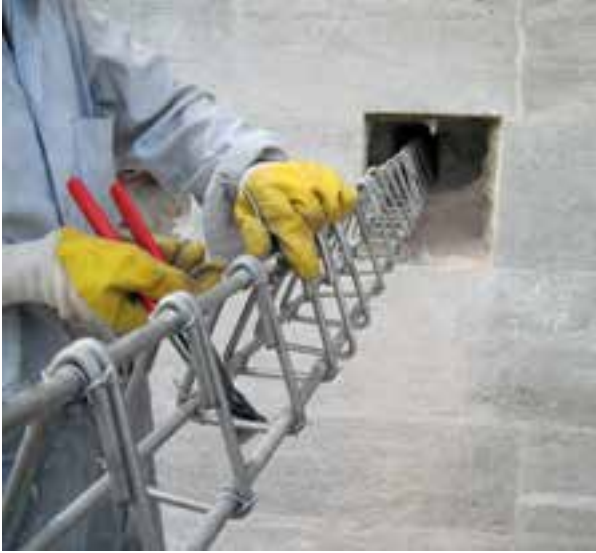
Fotoğraf 10. Paslanmaz çelik donatı uygulaması

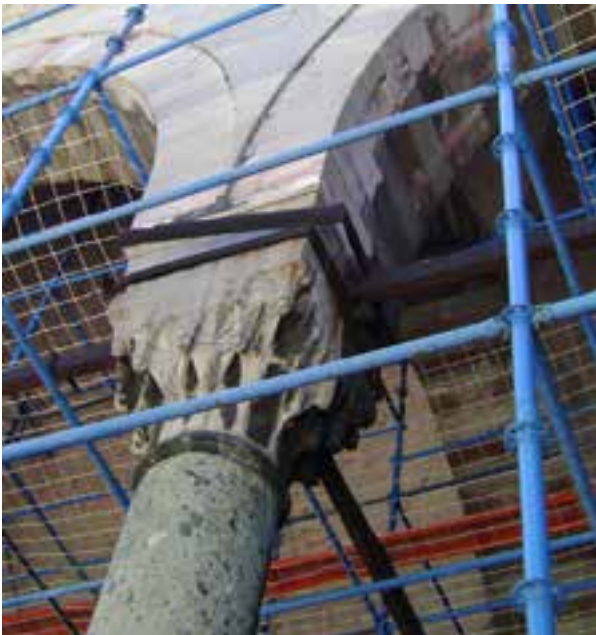
Fotoğraf 12. Korozyona uğramış sütun başlık kuşağı

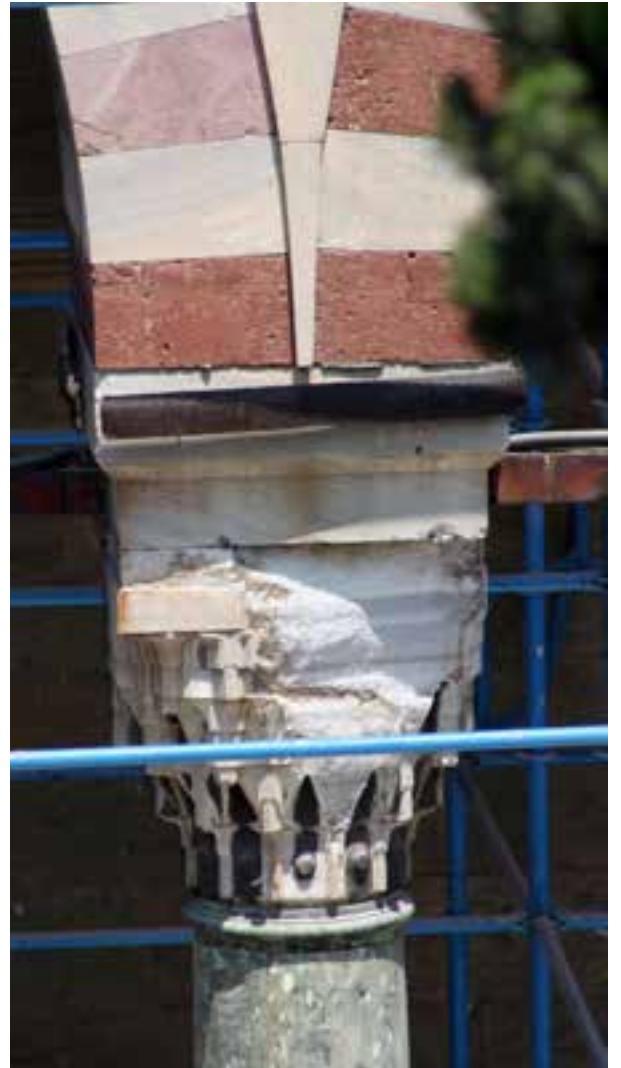
Fotoğraf 13. Korozyona uğramış sütun başlık kuşağı

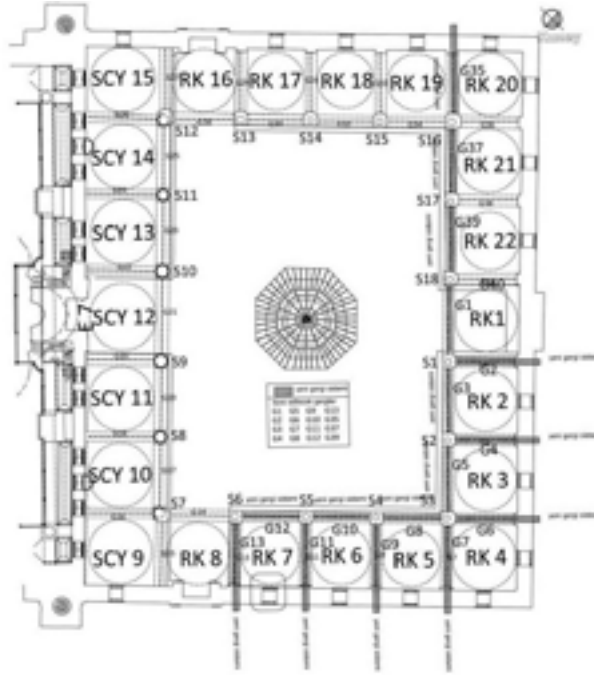
Şekil 11.Revaklı avlu gergi sistemi takviye planı

Revaklı avludaki gergilerin bir bölümü kopmuş ya da önemli oranda kesit kaybetmiş durumda bulunmaktaydı (Fotoğraf 16). Özelliğini ve görevini yitiren gergiler avlunun rölövesi üzerinde gösterilmiştir (Şekil 11). Gergilerin özgün durumunda olduğu gibi sütun başlığı üstlerinde bulunan simide takılması mümkün olmadığından, gerekli güçlendirme işlem detayı şekil 12'de verilen ve Fotoğraf 17,18'de görülen şekilde yapılarak, revaklı avludaki gergi sistemin bir bütün olarak çalışması sağlanmıştır.

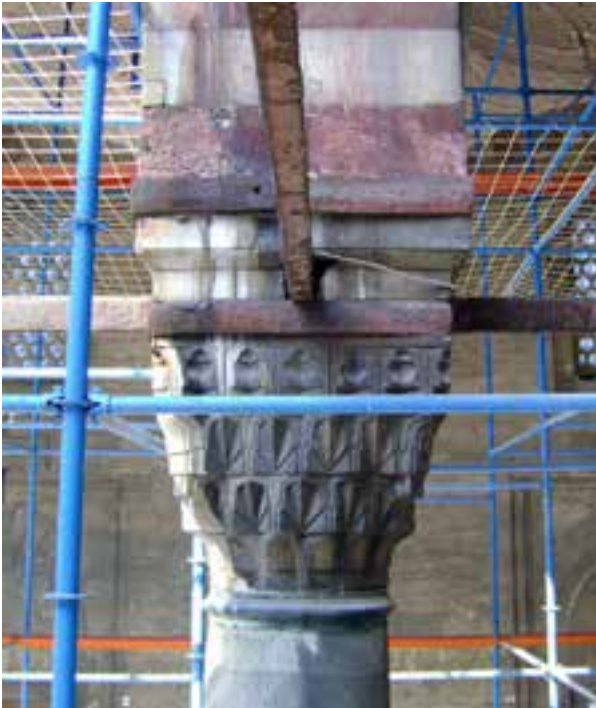
Fotoğraf 16. Revaklı avludaki eski gergi sistemi

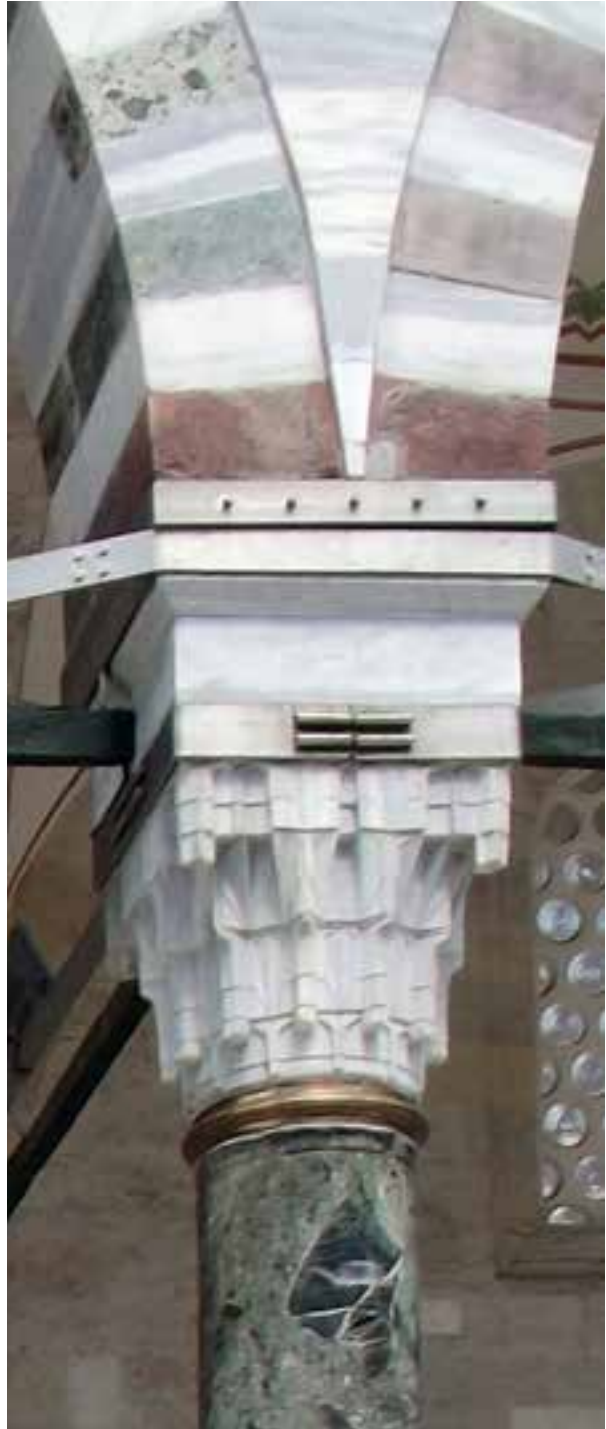
Fotoğraf 15. Paslanmaz çelikten sütun başlığı kuşaklama detayı

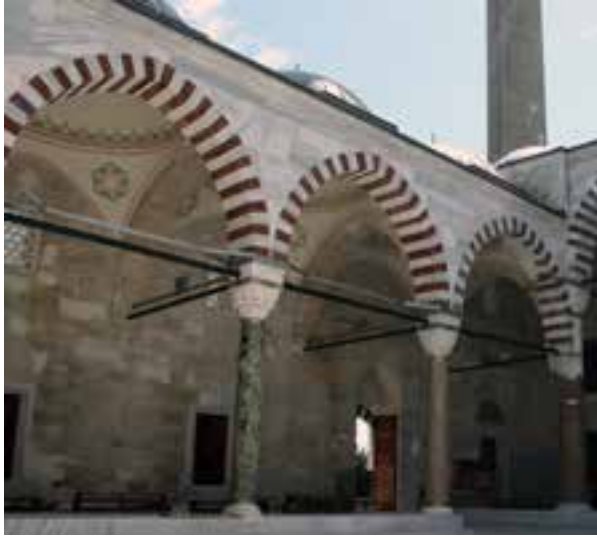
Fotoğraf 18. Revaklı avludaki takviyeli gergi sistemi

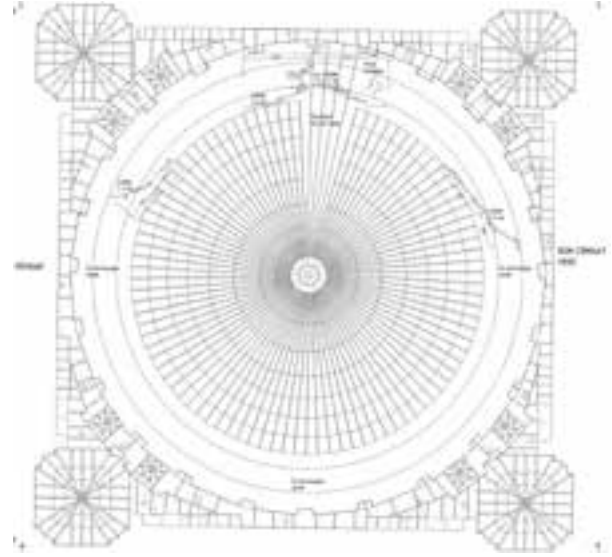
Şekil 13. Üst yapıda tespit edilen çatlaklar

Caminin kubbeler ve tonozlarında deprem ve diğer nedenlerden kaynaklanan hasar ya da çatlak gelişimi olup olmadığının belirlenmesi için kurşun üst örtü altında araştırma yapılmış, bu araştırmalar neticesinde ana kubbenin tamamında ve revakların kubbelerinde çatlakların onarılmasına karar verilmiştir. Yapılan çalışmalarda üst yapıda belirlenen çatlaklar şekil 13,14,15,16 ve Fotoğraf 19,20,21,22'de gösterilmiştir.

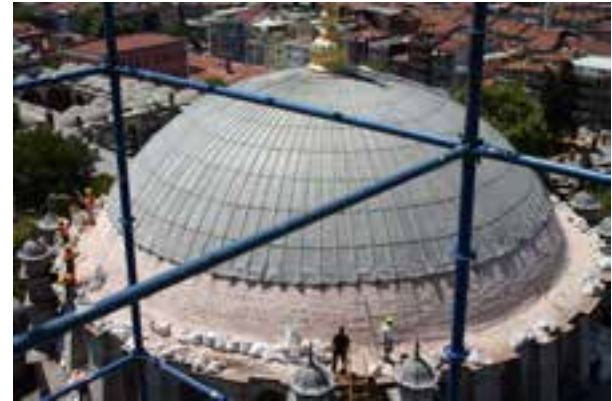
Fotoğraf 19. Ana kubbede çatlak onarımı

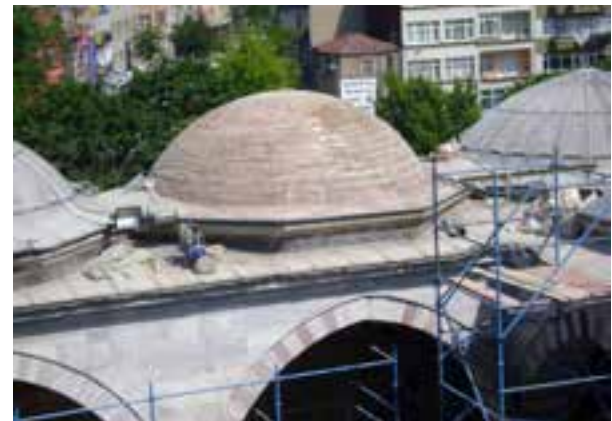
Fotoğraf 20. Kubbelerde çatlak onarımı

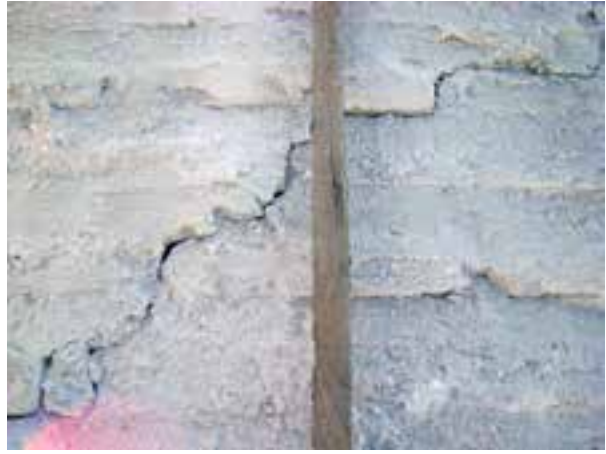
Fotoğraf 21. Kubbelerde çatlaklar

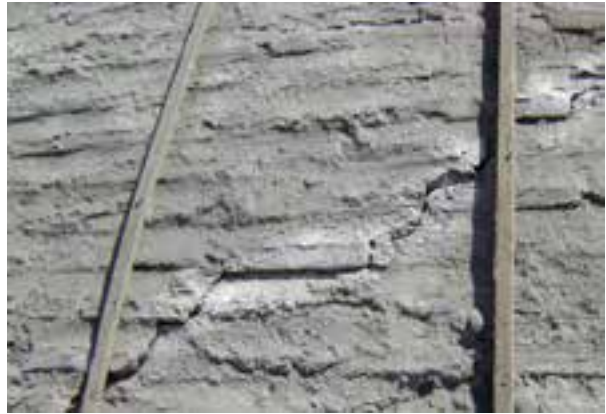
Fotoğraf 22. Kubbelerde çatlaklar

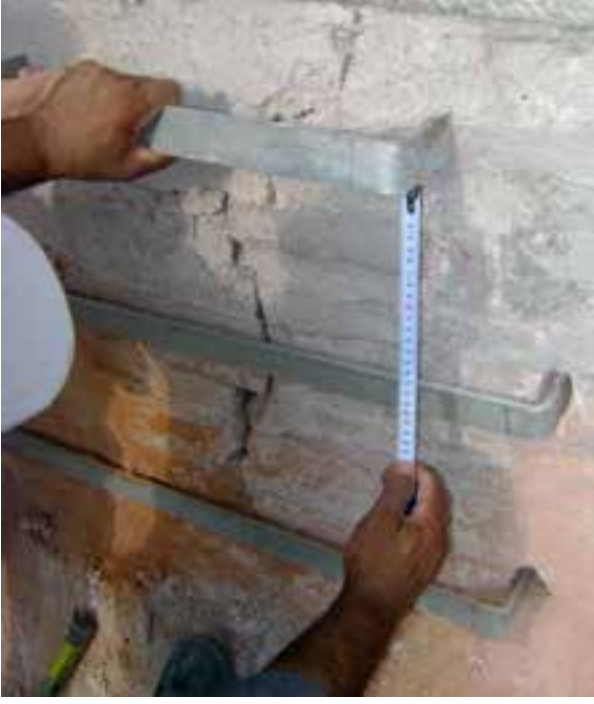
Fotoğraf 23. Paslanmaz çelik kenetlerle orta genişlikte çatlak onarımı

- Kılcal yapısal çatlakların onarımları; duvarın özgün harcının özelliklerini taşıyan malzemenin 1-1,5 bar gibi düşük basınç altında enjeksiyon yöntemi ile şekil 17'de önerilen biçimde doldurulmasıyla yapılmıştır.
- Orta genişlikteki daha önemli çatlakların onarımları; çatlaklar paslanmaz çelik çubuk kenetlerle dikildikten sonra yine duvarın özgün harcının kalitesi ile benzer özellikler taşıyan malzemenin 1-1,5 bar gibi düşük basınç altında aradaki boşluklara enjeksiyon yöntemi ile şekil 18, Fotoğraf . 23,24,25,26'da görüldüğü şekilde doldurularak, yapılmıştır.

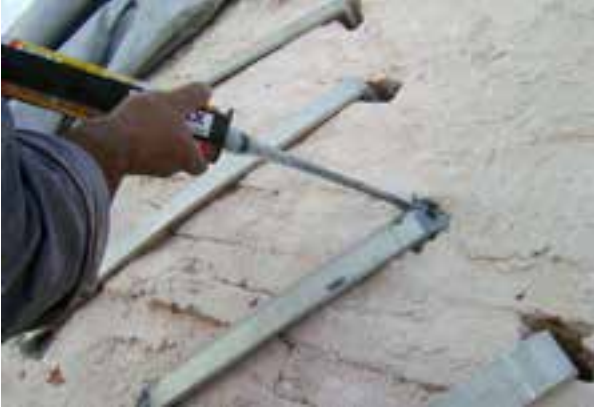
Fotoğraf 25. Paslanmaz çelik kenetlerle çatlak onarımı

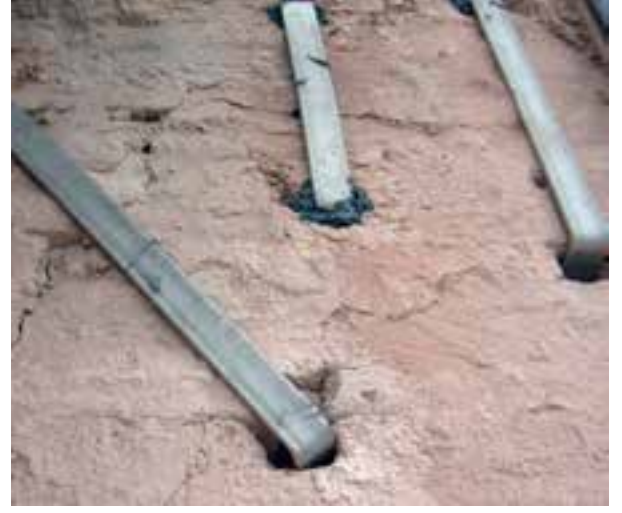
Fotoğraf 24. Paslanmaz çelik kenetlerle çatlak onarımı

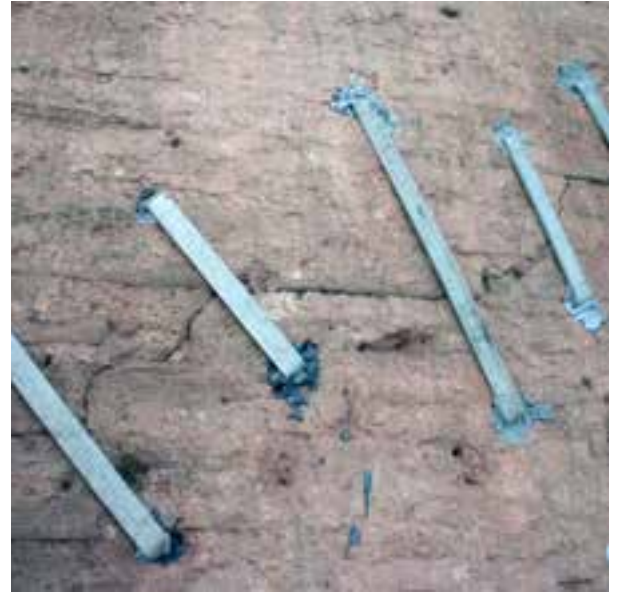
Fotoğraf 26. Paslanmaz çelik kenetlerin çatlak hattı boyunca dizilimi

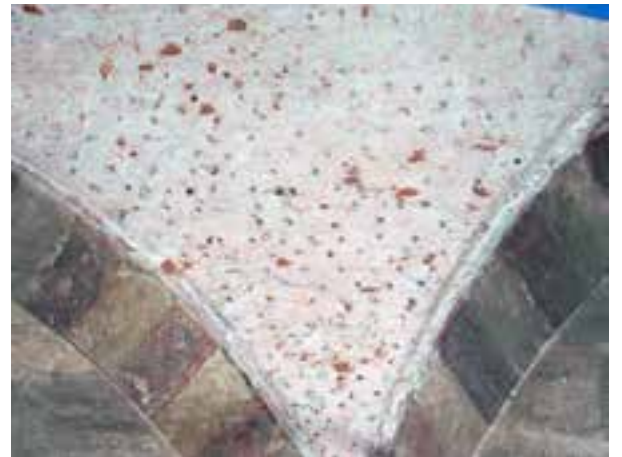
Kurşun üst örtü kaldırıldığında ortaya çıkan korozyona uğramış çiviler, kubbe dokusuna zarar vermeden sökülmüş, (Fotoğraf . 27, 28, 29) ve yerlerine paslanmaz çelik çiviler çakılmıştır (Fotoğraf 30,31). Yenilenen kurşunlar için de yine paslanmaz çelik çiviler kullanılmıştır.

Fotoğraf 28. Sıva altlarında korozyona uğramış eski çivilerin sökülmesi

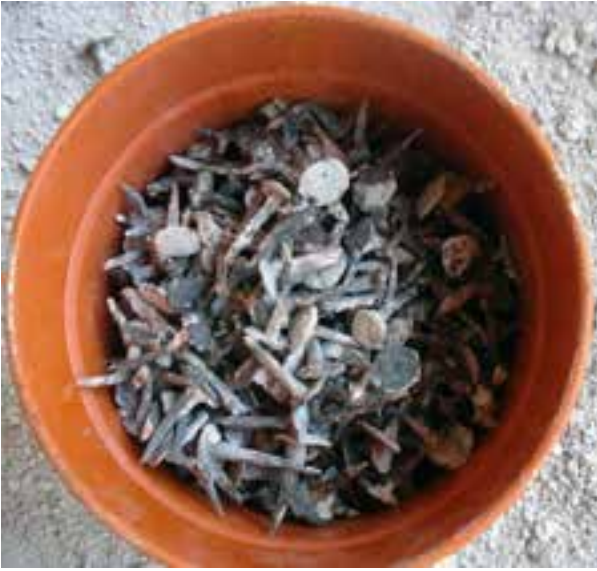
Fotoğraf 29. Özelliğini yitirmiş ve paslanmış demir çiviler

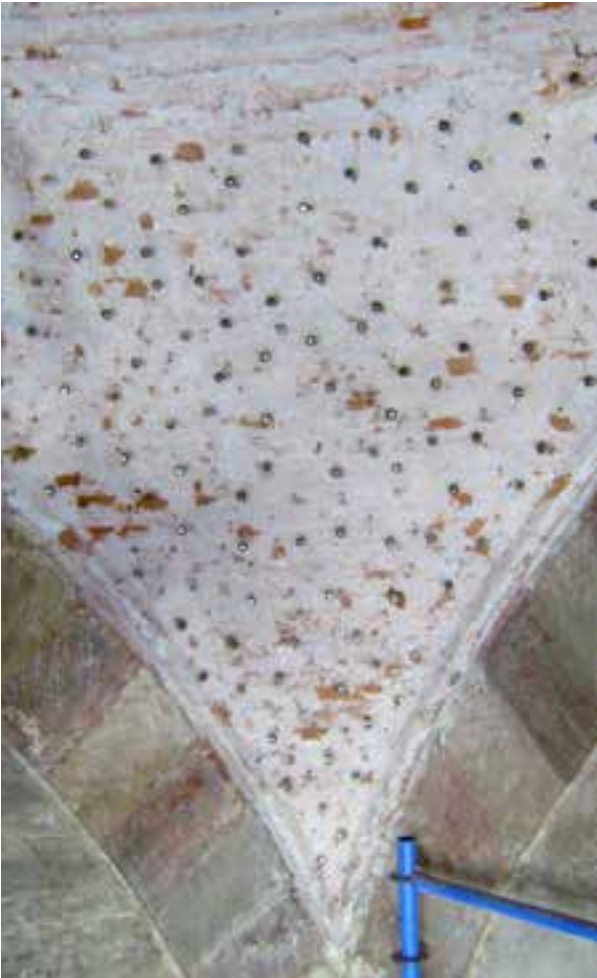
Fotoğraf 31. Yeni paslanmaz çivilerin sıva altında uygulaması

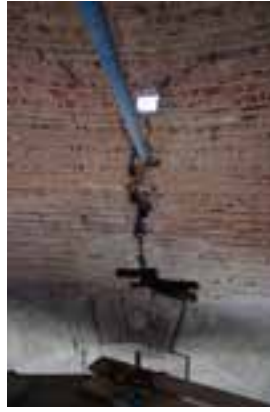
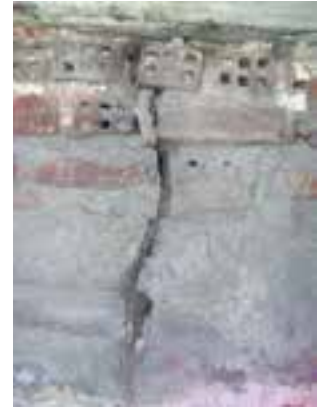
- Revaklı avlunun kuzeydoğu-kuzeybatı kesişim bölgesindeki dört kubbe büyük çatlaklar ve yarıklar olduğu tespit edilmiştir (Fotoğraf 32,33).

Fotoğraf 32-33. Revaklı avlu köşe kubbesindeki büyük çatlak ve yarıklar

Kubbelerdeki kılcal ve orta genişlikteki çatlakların onarımları, genişliklerine göre daha önce açıklanan yöntemlere uygun şekilde müdahale edilerek yapılmıştır. Köşe kubbedeki geniş yarıklarda ise, önce çat-

lak aksının yanlarından 15'er cm genişliğindeki bölge çürütülerek, daha sonra bu bölge yapının kendi özgün malzemesi olan tuğla ve harç ile yeniden örülerek uygulama yapılmıştır.

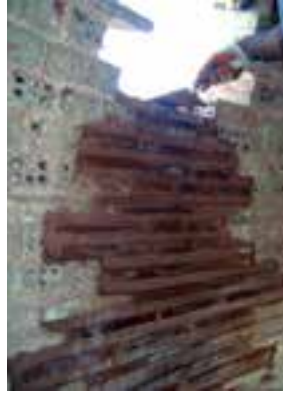
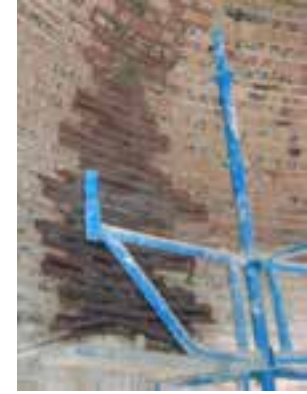
Fotoğraf 34-35. Çatlak hattı boyunca çürütme yöntemiyle kubbedeki çatlak onarımı

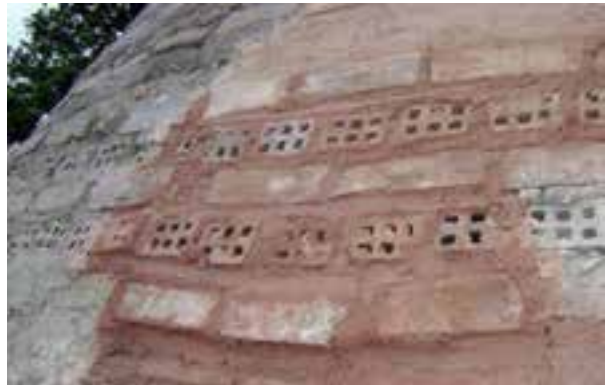
Fotoğraf 36. Kubbe çatlak onarımı dıştan görünüm

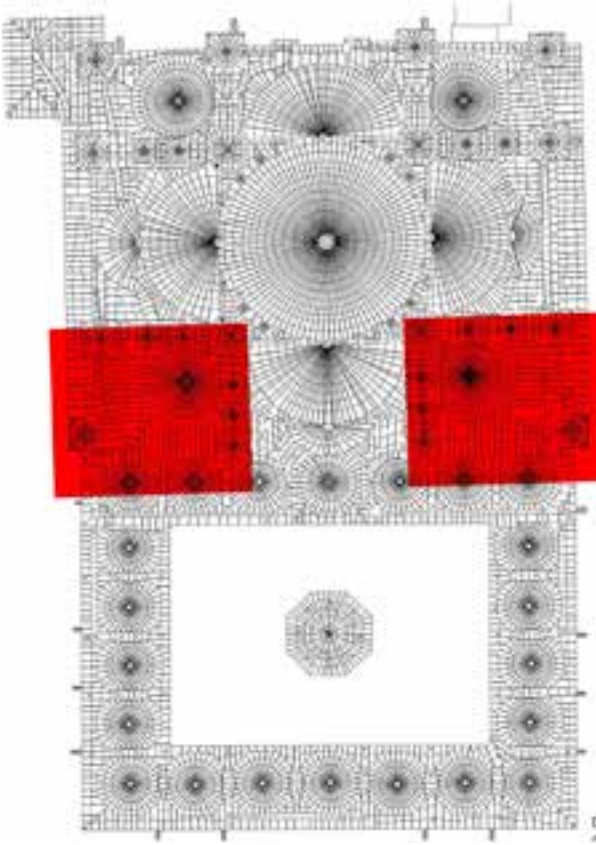
Şekil 19. Dolaşmalık katı gergileri takviye planı

Caminin, şekil 19'da gösterilen ve yaklaşık olarak +16.00 kotundaki dolaşmalık katında su kanallarının içinde kalan bölgede bulunan hatıl sistemini oluşturan demir çubuklar ve simitlerde aşırı korozyondan oluşan kesit kaybı ve kopma nedeniyle sistem işlevini yitirmiş durumdaydı. İki sıra olarak simitlere takılı olarak sürekliliği sağlanan sistemdeki bozulmalar (Fotoğraf 37,38,39,40) görülmektedir. Hatıl sisteminin sürekliliğini sağlamak için açılan yerlerde ulaşılabilen tüm demir çubuklar ve simitler yenileriyle değiştirilmiş, ulaşılamayan yerlerde ise yenilenen sistem mevcut sisteme bulonlu birleşimlerle bağlanmıştır (Fotoğraf 41,42). Yeni demir hatıl elemanlar, yenilenen demir simitlere so-

Bu sistemin tüm yarım kubbelede tekrarlanmasıyla, şekil 19'da görüleceği üzere 4 yarım kubbenin de bitimindeki ağırlık kuleleri içine rastlayan yerlerde karotlarla delme işlemi yapılarak, ağırlık kulesi içerisinde flanşlarla sekiz noktada mesnetlenmiş, böylece tüm sistemin bir bütün halinde çalışması sağlanmıştır.

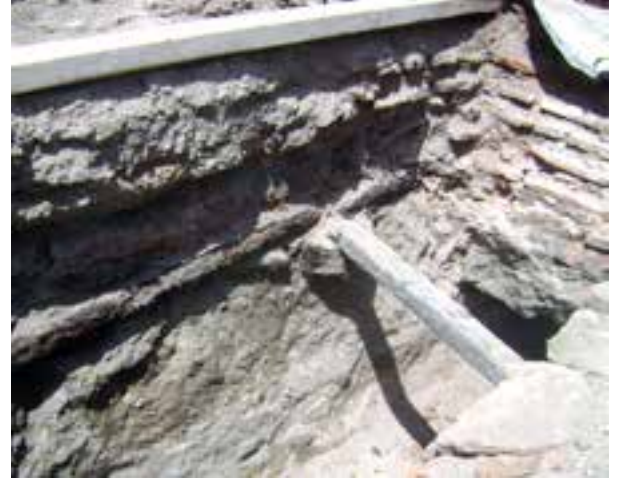
Fotoğraf 37. Dolaşmalık katı eski gergiler

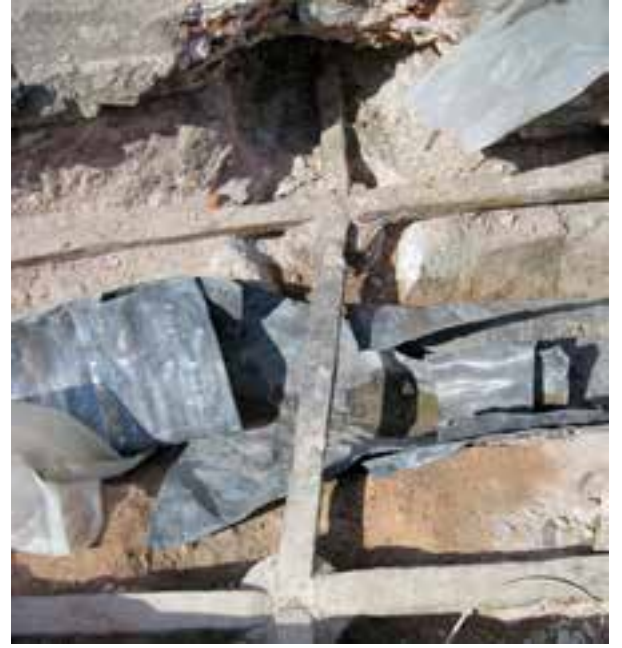
Fotoğraf 38. Dolaşmalık katı eski gergiler

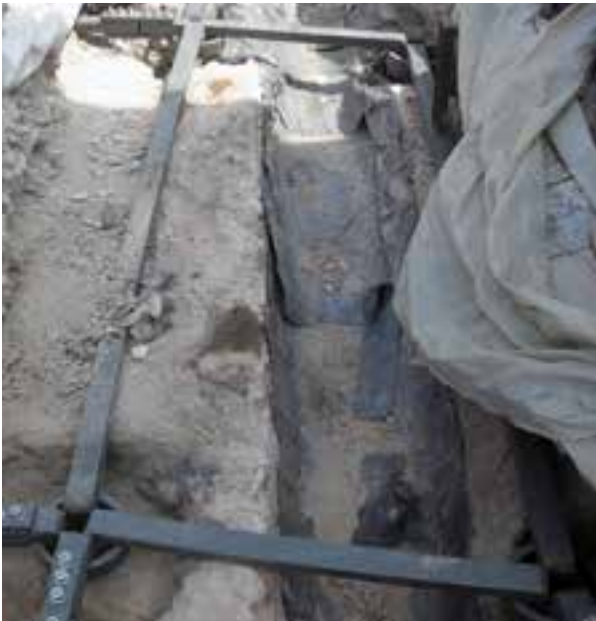
Fotoğraf 41. Dolaşmalık katı yeni gergi sistemi

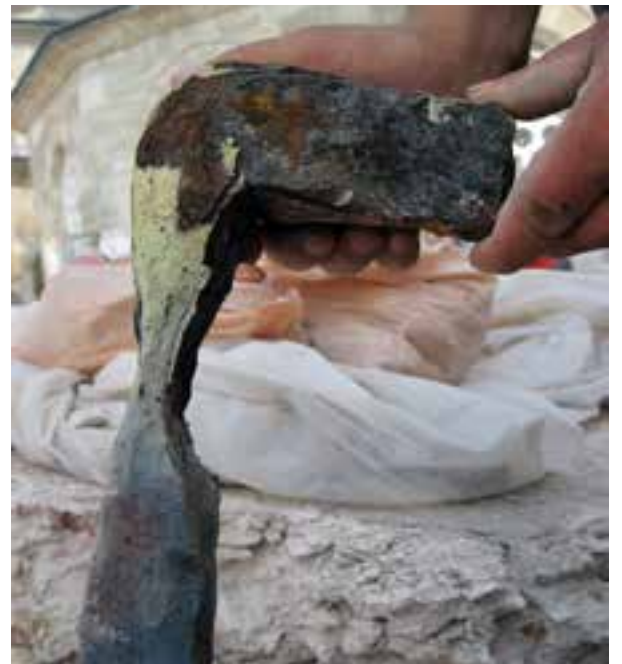
Fotoğraf 40. Dolaşmalık katı eski gergiler

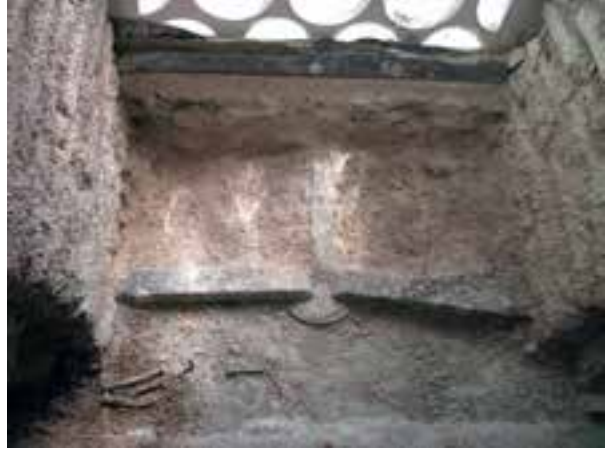
Fotoğraf 44. İçlik dışlık arası tabanında demir hatıl sistemi

Camide yarım kubbelerin içlik-dışlık arasındaki tabanda demir hatıl-demir simitten oluşan bir hatıl sistemi bulunmaktadır (Fotoğraf 44,45). Tabandaki dolguları alınarak sistemin tümünün açığa çıkarılmasıyla, hatıl sisteminde demir çubuklar ve simitlerin bir bölümünün hasarlı, kopmuş ya da kesit kaybına uğramış olduğu tespit edilmiştir. Özelliğini tamamen kaybeden hatıl elemanları yenilenerek, mevcut sağlam hatıl sistemi elemanlarına bulunlu birleşimle bağlanmış, etrafı horasan harçla doldurulmuştur (Fotoğraf 46, 47).

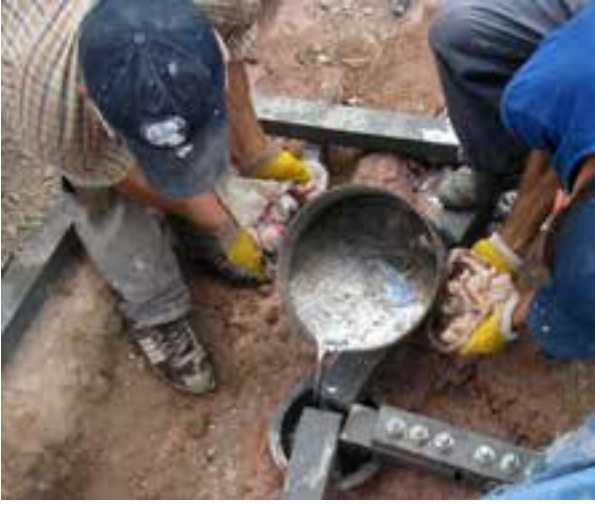
Fotoğraf 43. Erimiş kurşunun birleşim noktasına dökülmesi

kulduktan sonra çelik simit içine erimiş kurşun dökülerek doldurulmuştur (Fotoğraf 43).

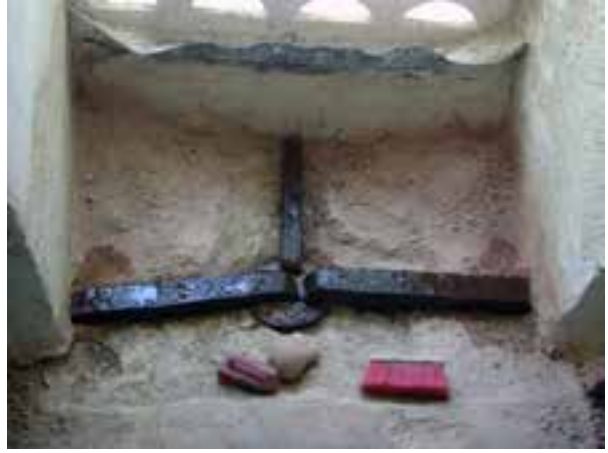
Fotoğraf 45. İçlik dışlık arası tabanında demir hatıl sistemi

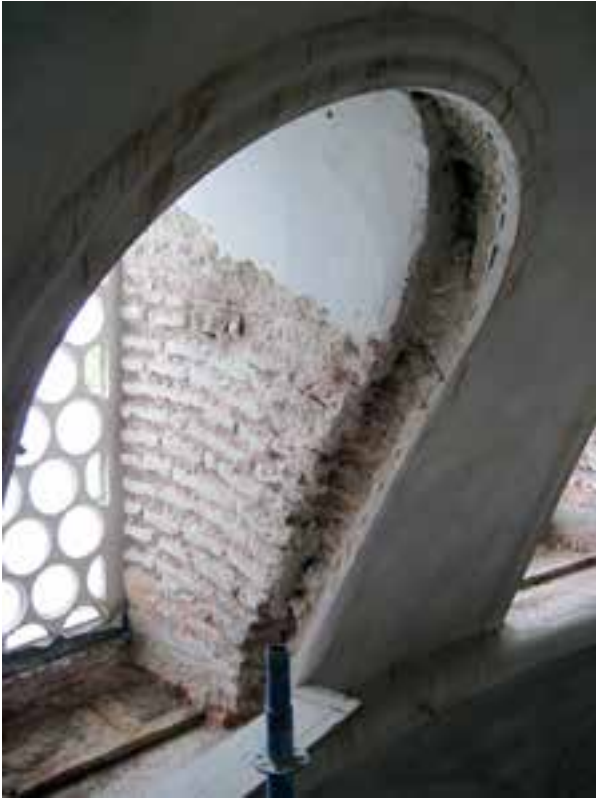
Cami yarım kubbelerinde içlik-dışlık arasında, tabandan yaklaşık olarak 1.60 metre yükseklikte ahşap hatıl sistemi bulunmakla birlikte, bu sistemin kesilerek zaman içerisinde işlevsiz hale geldiği tespit edilmiştir (Fotoğraf 48,49,50). Ahşap hatılların özgün malzeme

Fotoğraf 48. İşlevini yitirmiş ahşap hatıl sistemi

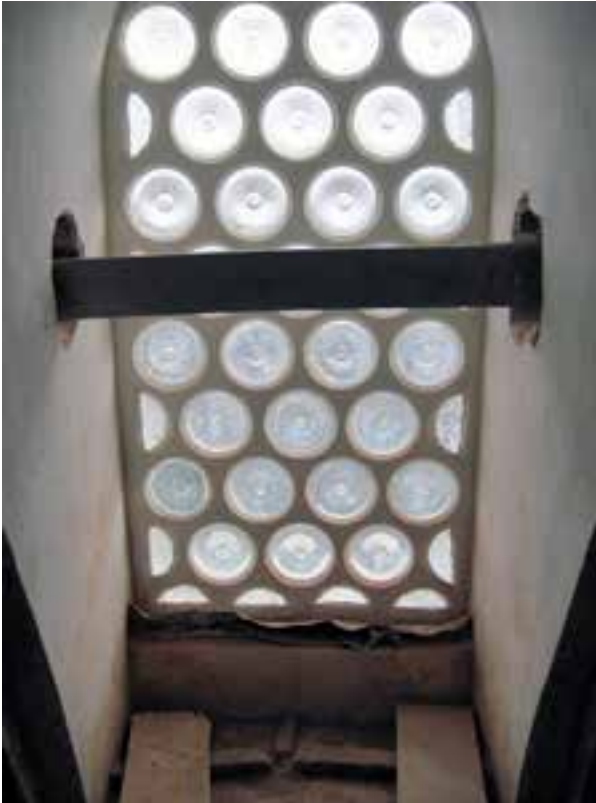
Fotoğraf 52. Yenilenen ahşaplar ve paslanmaz çelik lamalarla takviye edilen hatıl sistemi

olan ahşap ile yeniden oluşturulması mümkün olmadığından tüm yarım kubbeği içeriden geçen paslanmaz çelik lamalarla takviyeli bir hatıl sisteminin üretilmesi gerekli görülmüştür (Fotoğraf 51,52,53). Duvar içinde bağlantı imkânı olmayan bu sistemde her pencerede

yarım kubbe ekseninde dönen lamalar, pencere boşluklarında birbirine bulonlarla bağlanmıştır.

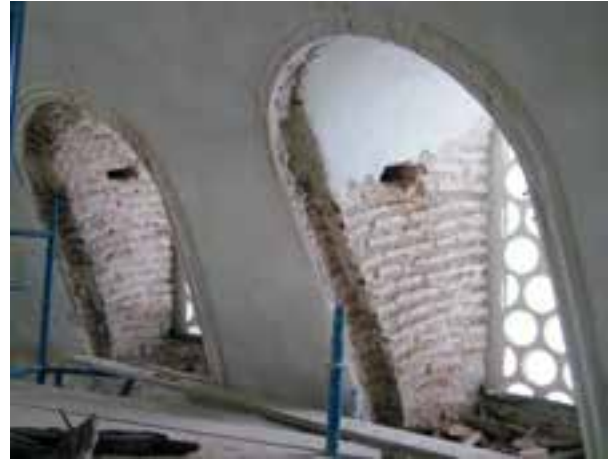
Fotoğraf 49. İşlevini yitirmiş ahşap hatıl boşlukları

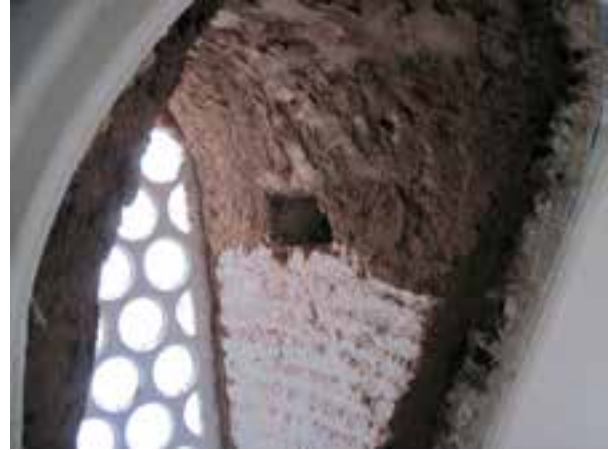
Fotoğraf 50. İşlevini yitirmiş ahşap hatıl boşlukları

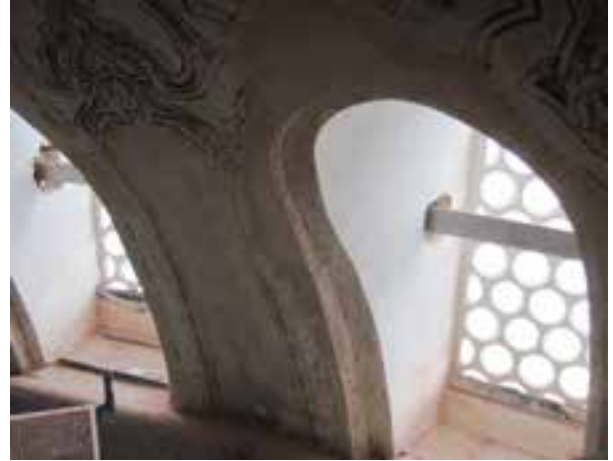
Fotoğraf 51. Yenilenen ahşaplar ve paslanmaz çelik lamalarla takviye edilen hatıl sistemi

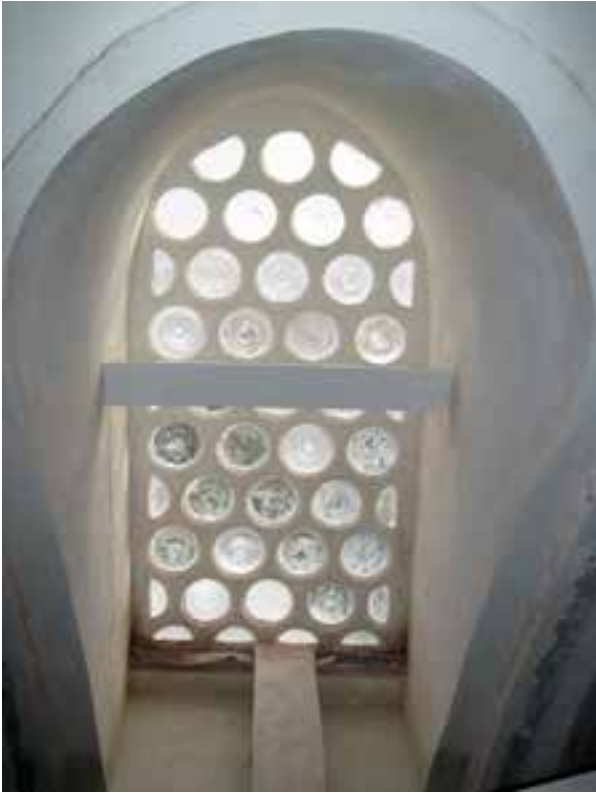
Fotoğraf 53. Yenilenen ahşaplar ve paslanmaz çelik lamalarla takviye edilen hatil sistemi

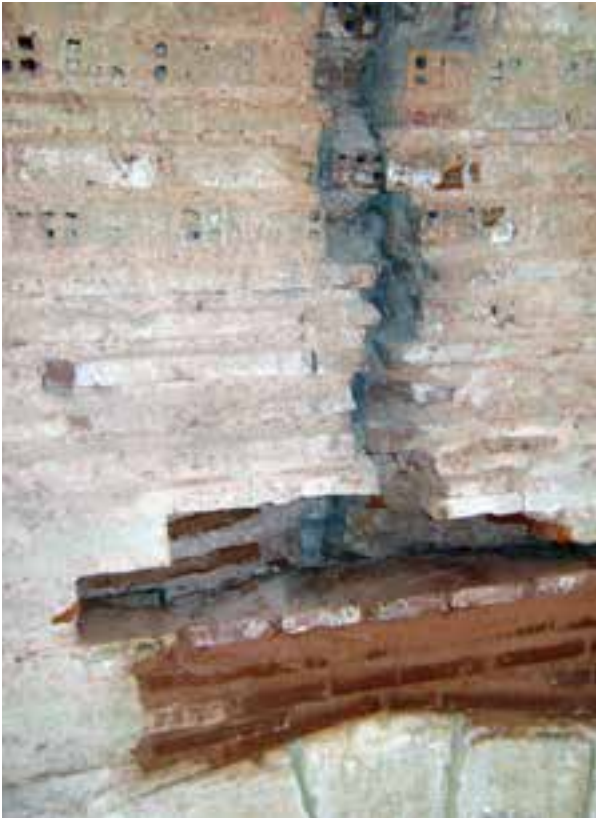
Fotoğraf 54. Kubbe çatlak onarımı

I. Mahmut Kütüphanesi orta kubbesi ve çevresindeki tonozlarda değişik form ve genişlikte olan şekil 24' te olduğu gibi çatlak oluşumları bulunmaktaydı (Fotoğraf 54,55,59,60). Kubbedeki çatlaklar daha önce açıklandığı şekilde kenetlerle ya da çatlaklar genişletildikten sonra yeniden örülerek onarılmıştır (Fotoğraf 54, 56,58). Kubbedeki çatlaklar onarıldıktan sonra gelişiminin önlenmesi ya da

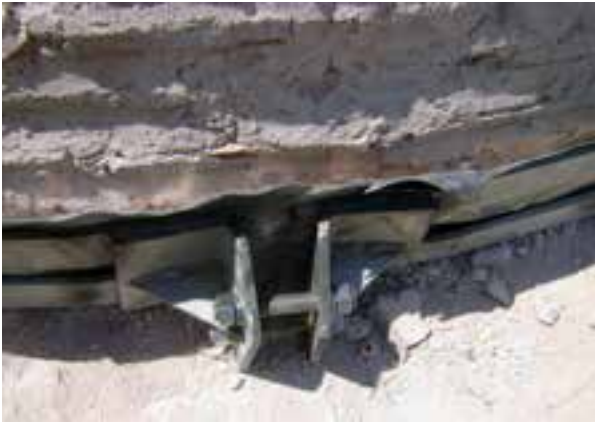
Fotoğraf 57. Paslanmaz çelik kuşaklama uygulaması

aşırı yüklemeye ya da başka nedenlerle yeni çatlak oluşumunun önüne geçilmesi için kubbe etek kotunda paslanmaz çelik malzeme kullanılarak uygulama detayı şekil 23'te verilen bir çember kuşaklama düzenlemesi yapılmıştır (Fotoğraf 55,56,57,58).

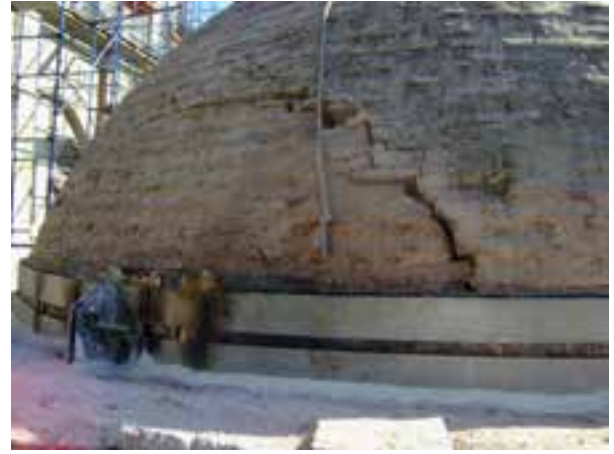
Fotoğraf 55. Paslanmaz çelik kuşaklama uygulaması

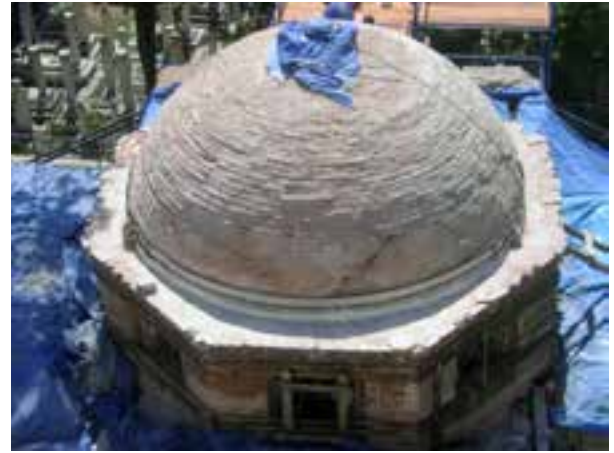
Fotoğraf 56. Paslanmaz çelik kuşaklama uygulaması

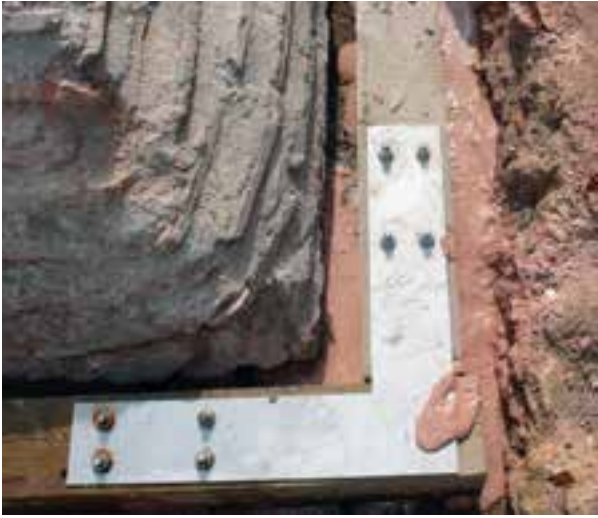
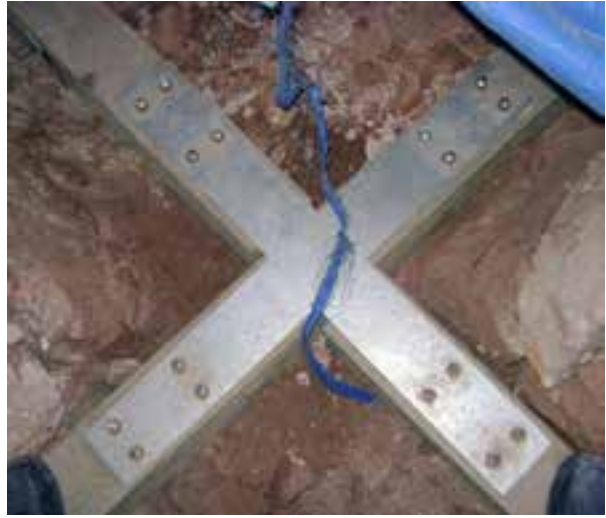
Fotoğraf 61-62. Tonozların çevresinde ahşap hatıl sistemi uygulama detayları

Kütüphanede tonozların etek kotunda tüm yapıyı çevreleyen kapalı bir ahşap hatıl sistemi mevcuttu (Fotoğraf 59,60). Kısmen çürümüş, mantarlaşmış ve özelliğini tamamen yitirmiş olan, şekil 24'te gösterilen ahşap hatıl sistemi, birleşim detayları şekil 25'te verilen ahşap hatıl ve paslanmaz çelik birleşim elemanlarının birlikte kullanımıyla yeniden oluşturulmuş, çevresindeki boşluklar da yapının özgün harcı ile benzer fiziksel-mekanik özelliklerdeki harçla doldurularak, sistem bütünlüğü sağlanmıştır (Fotoğraf 61,62).

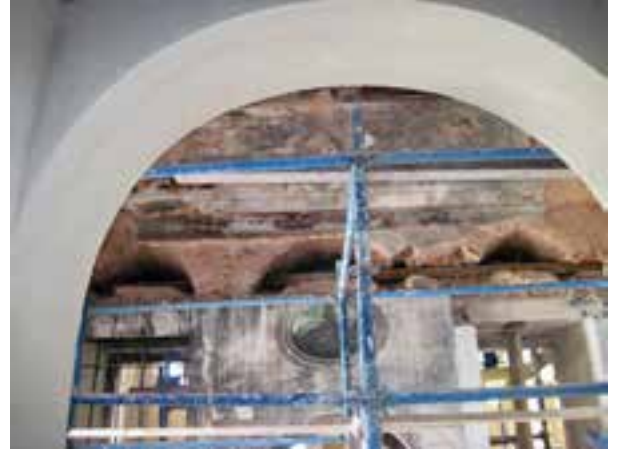
Kütüphanenin çeşitli kotlarında bulunan ahşap hatılların tümü, özelliğini yitirmiş olduğundan, (Fotoğraf . 68,69,70) özgün malzemesi olan ahşap ile yenile-

Fotoğraf 68. Pencere üst kotundan geçen ahşap hatlı

nerek, paslanmaz çelik levha ve bulonlarla birleşimlerinin sağlanmasıyla sürekliliği sağlanmıştır (Fotoğraf . 71,72).

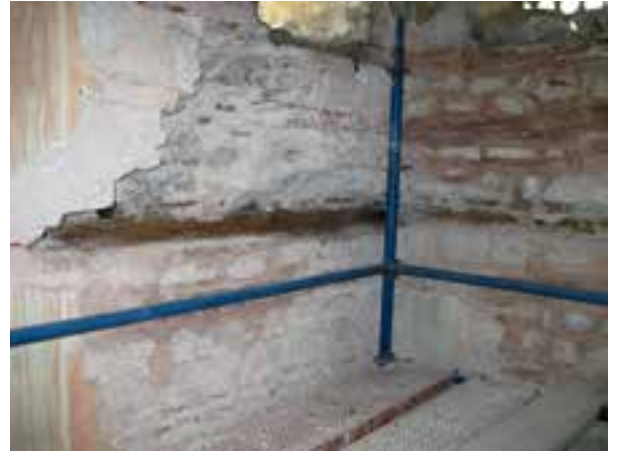
Fotoğraf 70. Özelliğini yitirmiş ahşap hatlı sistemi

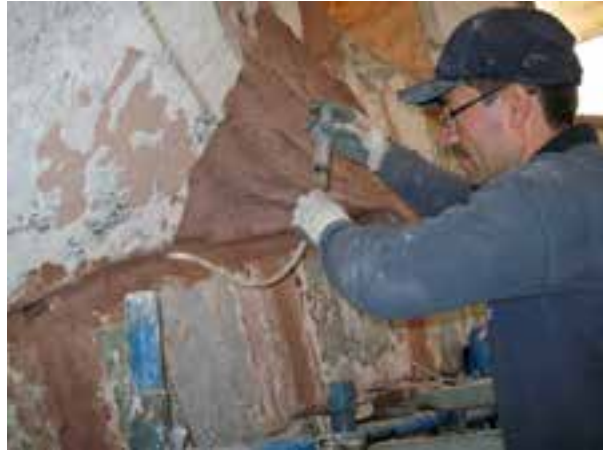
Fotoğraf 74. Kemer boşluklarına enjeksiyon yapılması işlemi

Kütüphanenin yarılmış ve çökmüş tonzlarında uygulanan kriko sistemiyle kaldırma ve özgün harcıyla enjeksiyonu işlemi, benzer şekilde kütüphanenin çökmüş kemerlerinde de uygulanmıştır (Fotoğraf . 73,74).

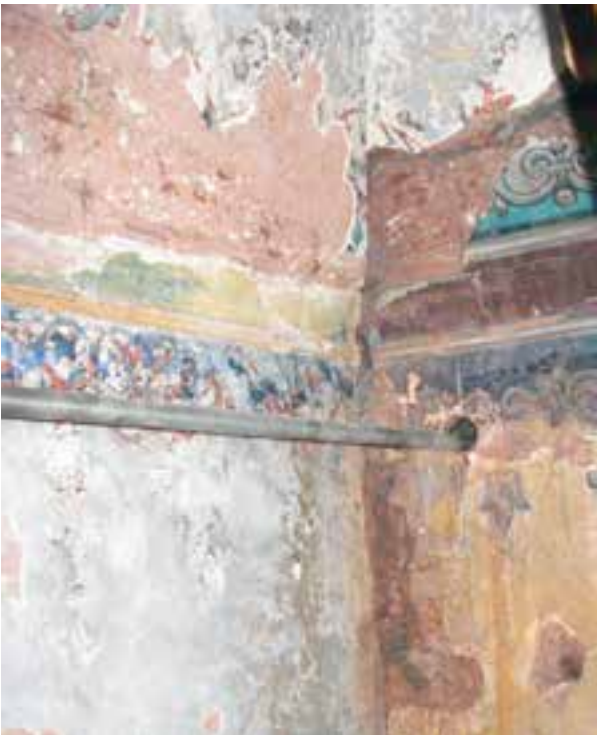
Fotoğraf 75. Kütüphanede paslanmaz çelik gergi uygulaması

nın içindeki sütunları birbirine bağlayıp, yapı dış duvarlarında sonlanan paslanmaz çelik gergilere ek olarak yapının belirli kotlarında paslanmaz çelik gergiler düzenlenmiştir (Şekil 26,27). Bu nedenle kirpi saçak bitimindeki duvarlarda görülen geniş yarıkları tutma amacı ile yaklaşık olarak +5.50, +3.00 ve +2.30 kotlarında paslanmaz çelik gergilerin düzenlenmesi gerekli görülmüştür. Bu gergi sistemlerinden ilk ikisi her iki asal doğrultuda, sonuncusu ise kuzey-batı ve güneydoğu duvarlarında uygulanmıştır (Fotoğraf 75,76,77,78,79).

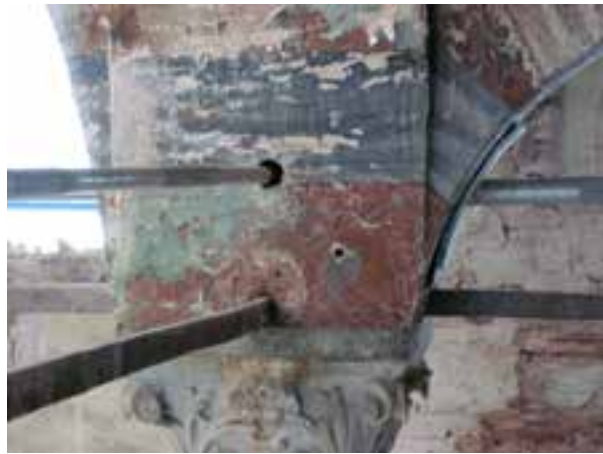
Fotoğraf 76. Paslanmaz çelik gergi uygulaması

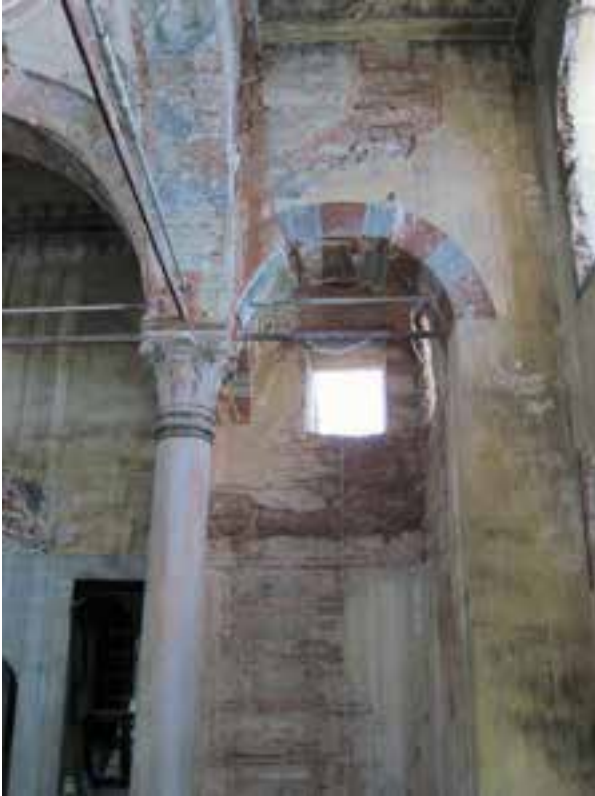
Fotoğraf 79. Paslanmaz çelik gergi sistemi
(Askıya alma elemanları söküldükten sonra)

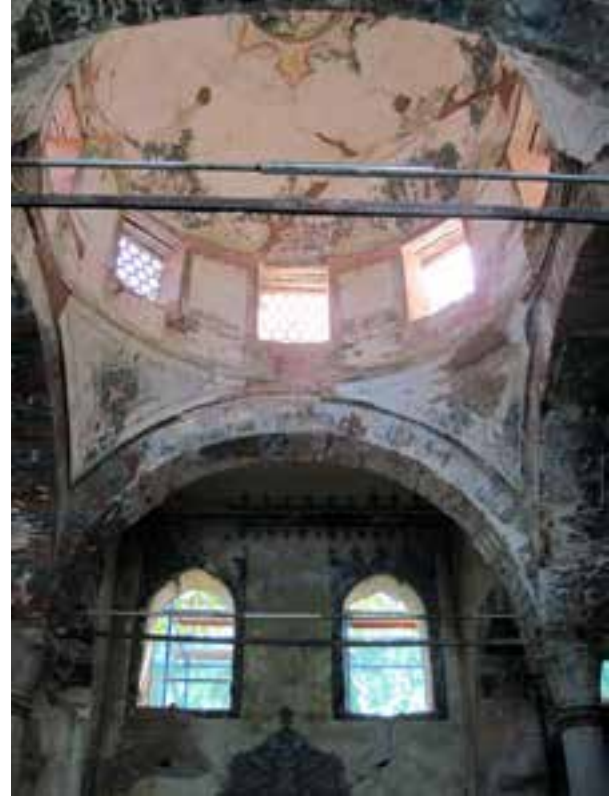
Fotoğraf 78. Paslanmaz çelik gergi sistemi
(Askıya alma elemanları söküldükten sonra)

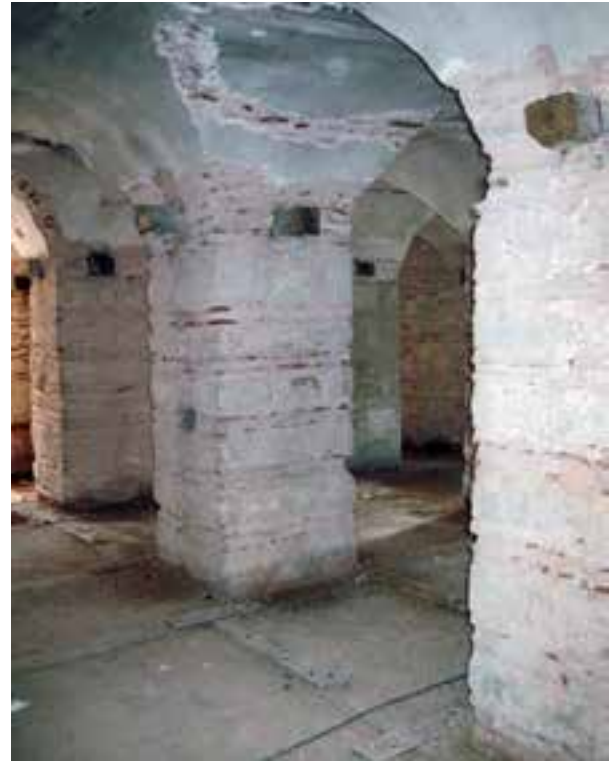
Kütüphanenin bodrum katı, tavan kotuna yakın kısımlardaki ahşap gergilerin bir kısmının çürüdüğü, bir kısmının ise kesilerek yok edildiği tespit edilmiştir (Fotoğraf 80). Tavan kotuna yakın bölümlerdeki ahşap gergilerin paslanmaz çelik gergi sistemi ile yenilenmesi gerekli görülmüş ve uygulama bu şekilde gerçekleştirilmiştir (Fotoğraf 81).

Fotoğraf 80. Bodrum kattaki özelliğini yitirmiş ahşap gergiler

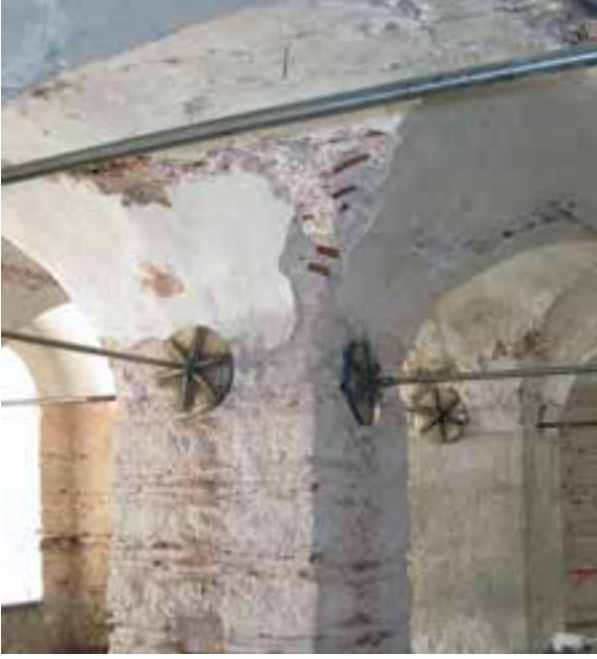
Fotoğraf 81. Bodrum kat paslanmaz çelik gergi sistemi
