FATİH CAMİİ VE I. MAHMUT KÜTÜPHANESİ GÜÇLENDİRME ÇALIŞMALARI

Strengthening Works of the Fatih Mosque and Mahmut I. Library

Prof. Dr. Feridun Çılı | İnşaat Y. Müh. / İ.T.Ü.
Haluk Yıldız | İnşaat Y. Müh. / V.G.M.

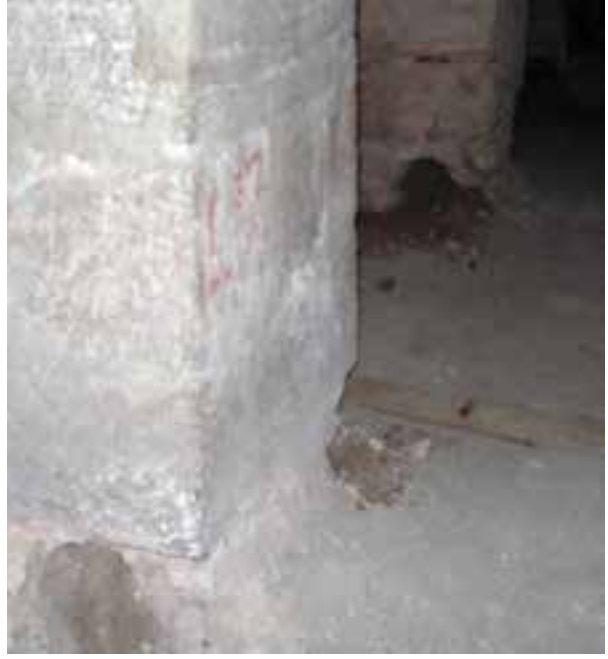
Bodrum kat zemininde paye ayaklarını birbirine bağlayan ve bir anlamda bağ kirişi olarak çalışan ahşap hatıl/bağ kirişi sistemi bulunmaktaydı (Fotoğraf 82). Özelliğini yitiren ve bir kısmı da yok olan bu ahşap hatıl/bağ kirişi sisteminin ahşap malzeme kullanılarak yenilenmesi gerekli görülmüştür. Ahşap hatılların birleşimi paslanmaz çelik levha ve bulonlarla Fotoğraf 83'te görüldüğü gibi yapılmıştır.

Fotoğraf 82. Bodrum kat ahşap hatil boşlukları
