QUITO FACE A UN RISQUE D'ORIGINE NATURELLE

LA LAVE TORRENTIELLE DU 31 MARS 1997 DANS LE QUARTIER DE LA COMUNA

Mission ORSTOM en Equateur

Octobre 1997

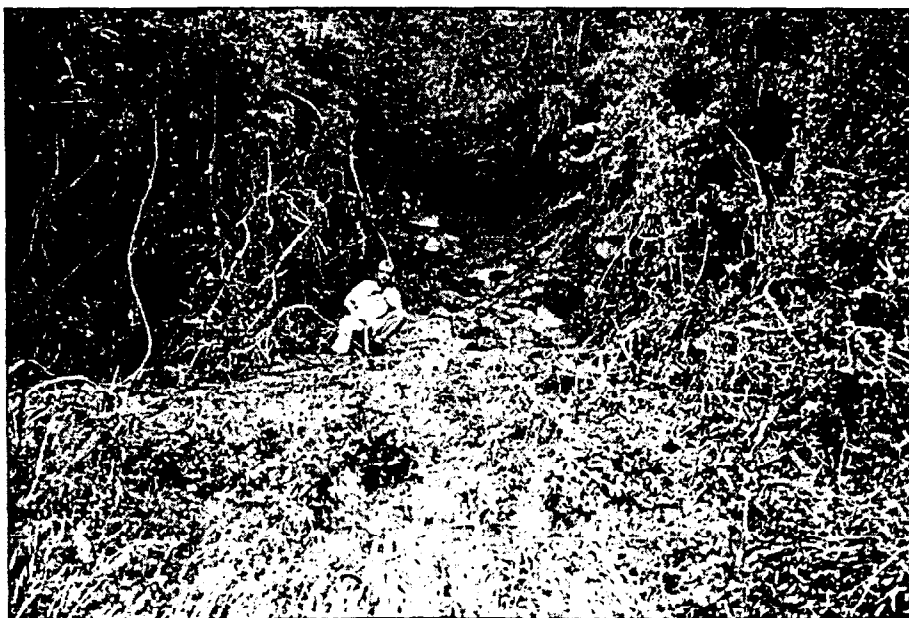
A ce niveau, on observe un décrochement net dans le fond de la *quebrada* (Fig. 1, point 4 et Photo. 2). Une trentaine de mètres cubes de sol ont glissé (cette fois, le jour même de l'événement) le long d'un plan structural à fort pendage orienté dans le sens même de la pente.

Photo. 2 : Zone de départ de la lave torrentielle - Décrochement initial

Les caractéristiques de ce profil permettent d'avancer l'hypothèse suivante quant à la genèse du décrochement : des circulations d'eau entre la roche mère imperméable et un sol peu épais fortement surchargé en eau (voire saturé) par les très fortes précipitations, ont favorisé le déplacement d'une quantité non négligeable de matériel liquéfié, entraînée ensuite dans la *quebrada*. A noter que le décrochement n'est pas dans l'axe du flux d'eau venant de la partie supérieure de la *quebrada*. Il semble donc que l'écoulement ne soit pas directement responsable de la genèse même du glissement mais qu'il a certainement joué le rôle de facteur aggravant.

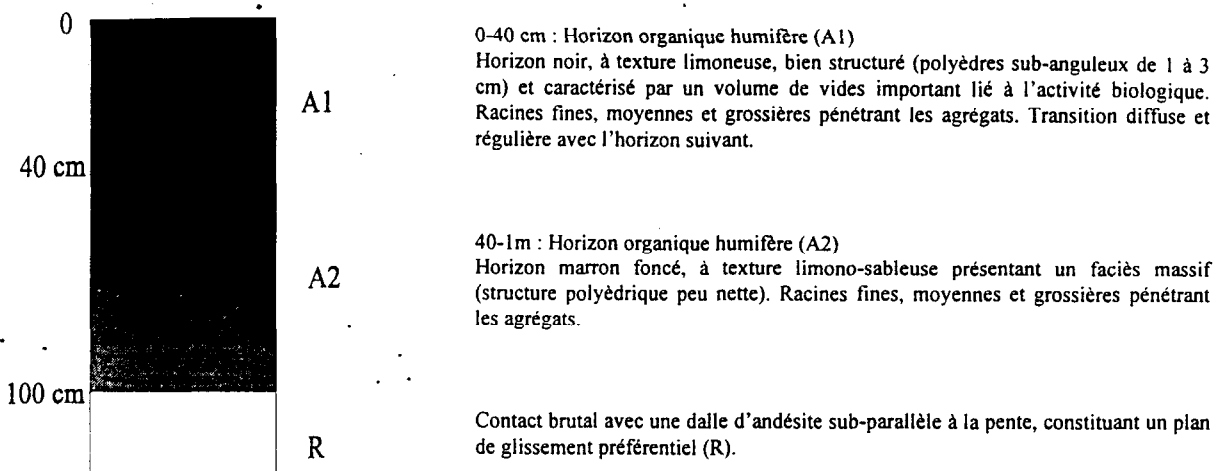
Au niveau du décrochement on observe le profil suivant :

Les principales particularités de ce profil de fond de talweg sont d'une part sa faible épaisseur, et d'autre part son contact brutal avec une dalle d'andésite. Afin de compléter la connaissance de ce sol, nous avons procédé à quelques analyses d'échantillons prélevés dans le niveau A2, soit directement au dessus du plan de glissement supposé. Ce niveau est composé d'une proportion importante ($\geq 50\%$) d'éléments et sables grossiers (particules $> 0,2$ mm) enchâssés dans une matrice limoneuse (limon $\geq 35\%$). L'arrangement entre les particules permettrait de dégager une porosité importante de l'ordre de 60% du volume total (porosité basée sur le rapport entre la densité apparente du matériel non remanié et la densité réelle des composés). Cependant cette forte porosité (classique des "volcanic ash soils") ne se traduit pas en terme d'affinité pour l'eau. En effet, la capacité de rétention à saturation, mais également la capacité de rétention à pF 2.5 (capacité au champ), apparaissent particulièrement faibles (de 60% et 25% respectivement).

Cet horizon semble donc pouvoir se saturer très rapidement et posséder des propensions particulières à franchir les limites de plasticité voire de liquidité. Ce point semble confirmé par les mesures des limites d'Atterberg, -mesurés par la méthode classique de la boîte de Cassagrande-, à savoir : limite de liquidité = 44 %, limite de plasticité = 33 % et indice de plasticité = 11 %. Ces valeurs montrent que cet horizon est en mesure de passer à un comportement plastique et/ou liquide avec de relativement faibles quantités d'eau.

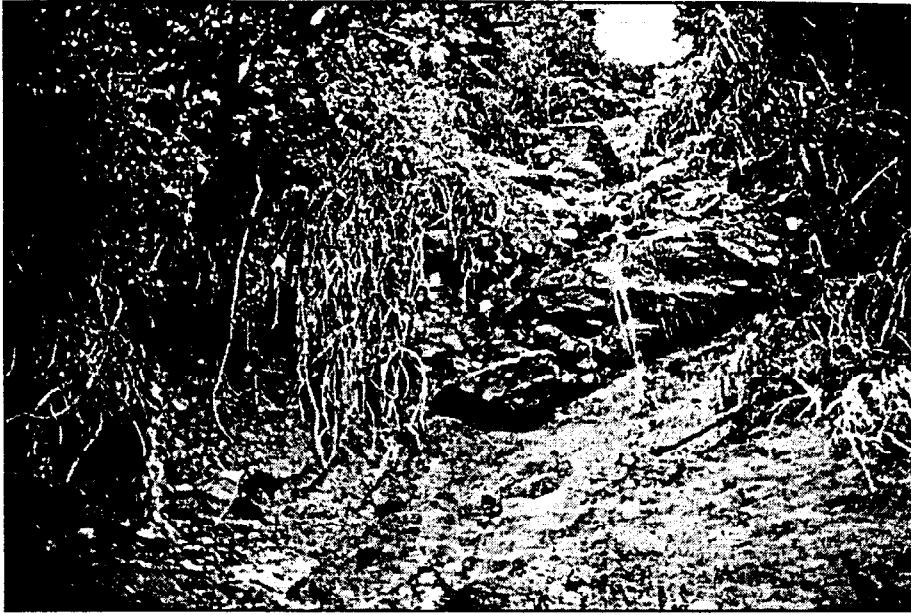
Entre 2 à 5 m du point de décrochement, le flux de terre (probablement déjà peu visqueux) et le flux d'eau se mélangent de façon immédiate, avant de chuter presque à la verticale, une cinquantaine de mètres en dessous (Photo. 3). Si en amont du décrochement la *quebrada* avait gardé sa forme d'antan, il n'en va pas de même à l'aval où elle a été en grande partie dévastée. Au niveau de la cascade les racines enchâssées entre des blocs de roche mère totalement nettoyés témoignent de la violence du flux, qui sur 4 à 5 m de large a arraché arbres, arbustes et enlevé des pierres de grande taille. Certains blocs ont même dû être projetés dans la *quebrada*, en témoignent les branches cassées ou arrachées plusieurs mètres au dessus des traces laissées par la coulée boueuse elle-même.

Photo. 3 : Cascade située quelques mètres à l'aval du point initial de décrochement

A noter qu'au niveau de la cascade, l'apport d'un ruisseau drainant, en rive droite, le haut de la *quebrada* (entre 100 et 200 l/s) augmente encore la fluidité du matériel. De plus, une source apparaît dans le cours même de la *quebrada*, par exfiltration à travers la roche mère fracturée. C'est ici que paraît commencer la partie pérenne du ruisseau.

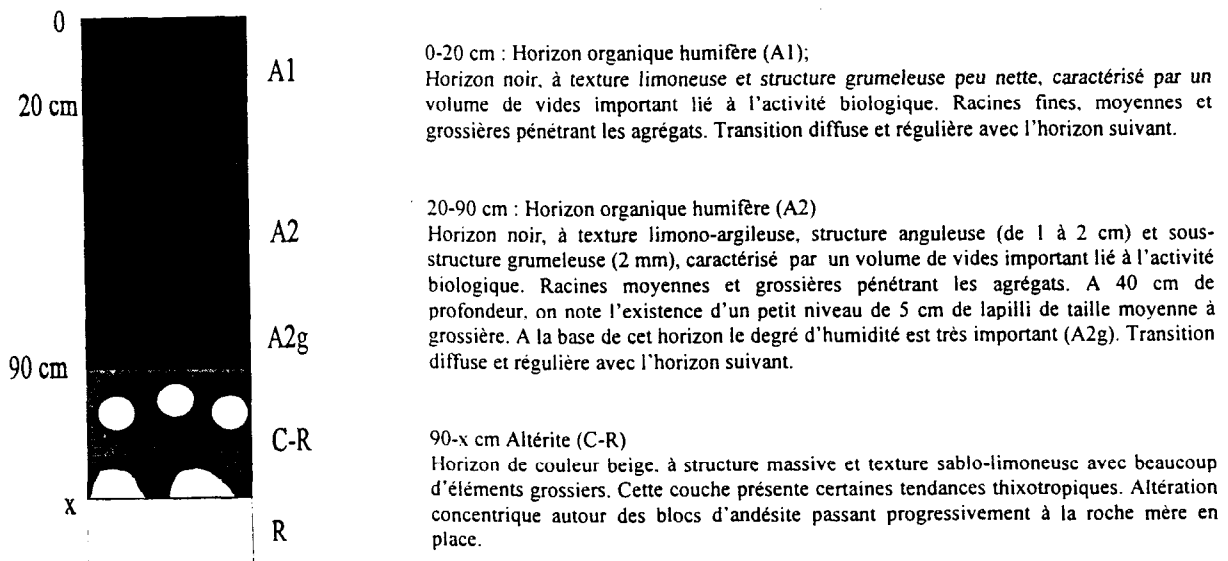
Comme dans le cas du départ principal décrit précédemment le profil pédologique de la zone de décrochement de ce glissement-coulé est tout à fait particulier. En effet, on y observe les horizons suivants :

Là encore la faible épaisseur d'un sol facilement saturable reposant sur un horizon quasiment imperméable (les traces d'oxydoréduction et l'humidité fort importante de la base de l'horizon A2 ne laissant aucun doute sur la difficulté de l'infiltration de l'eau dans l'altérite) a constitué un facteur fondamental dans le déclenchement du glissement. Il est à noter par contre que ce départ s'est réalisé sur un horizon endurci d'altération de la roche et non pas, comme précédemment, directement sur l'andésite en place. Il semble par ailleurs qu'autour du décrochement actuel l'épaisseur des cendres reposant sur l'altérite tend à croître considérablement. Cette zone de départ aurait ainsi coïncidé avec la présence de sol peu épais.

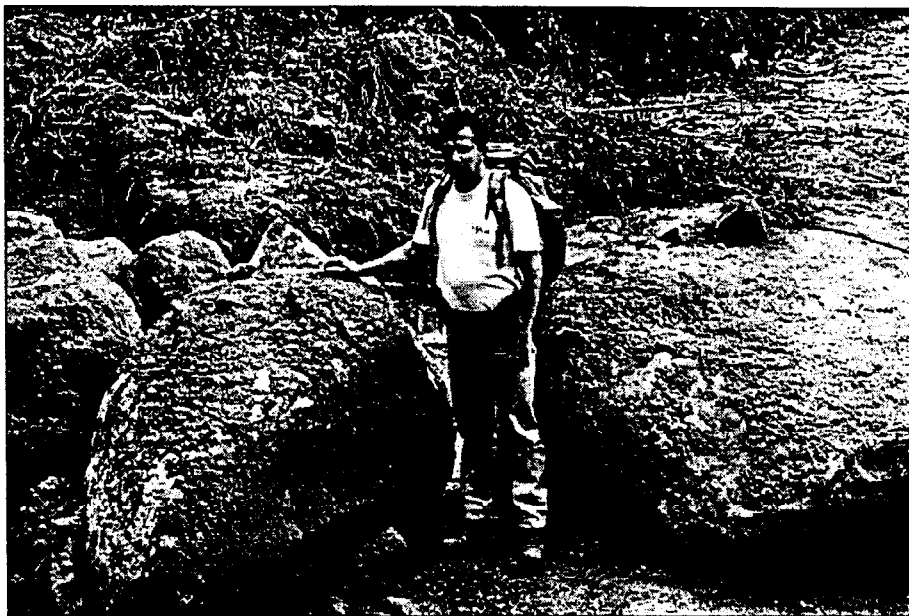
Cette diminution des potentialités de transport de la coulée se traduit par le dépôt des pierres de très grande taille (d'un volume supérieur au m³) à la sortie même de la *quebrada* (Photo. 5).

Photo. 5 : Dépôts de pierres de grande taille à la sortie de la quebrada La Comunidad

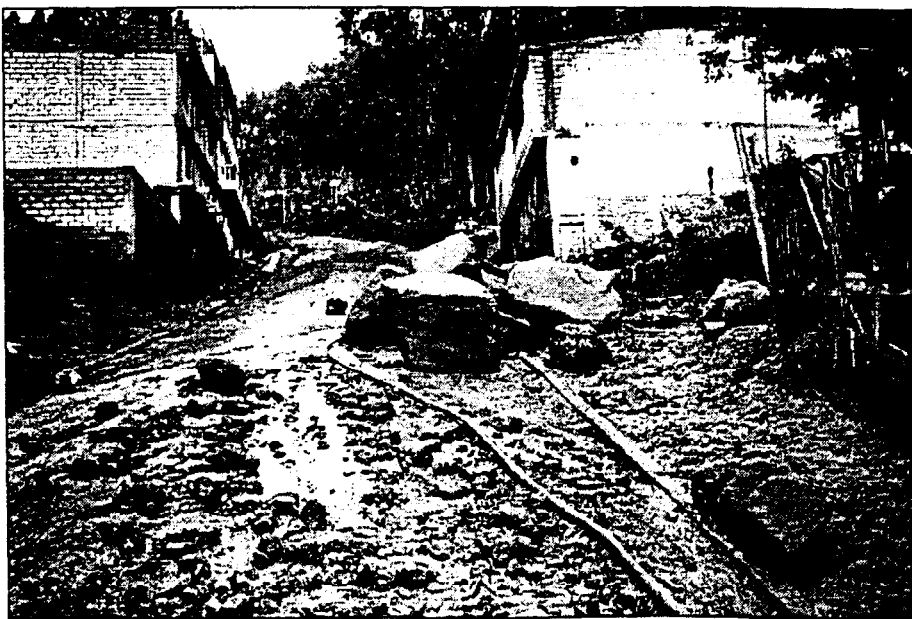
La coulée rentre alors dans le quartier, laissant ça et là des troncs d'arbres arrachés plus en amont dans la *quebrada*. De gros blocs (de plus d'un mètre cube) ont été transportés et déposés au niveau des premières maisons du quartier, déviant par endroit le cours de la coulées boueuses d'un côté à l'autre de la rue sur les maisons (Photo. 7). Ce phénomène explique la montée du flux jusqu'au premier étage de certaines habitations (Photo. 8).

Photo. 7 : Blocs de rochers déposés au niveau des premières maisons du quartier et ayant déviés la coulées boueuses d'un côté à l'autre de la rue, sur les maisons

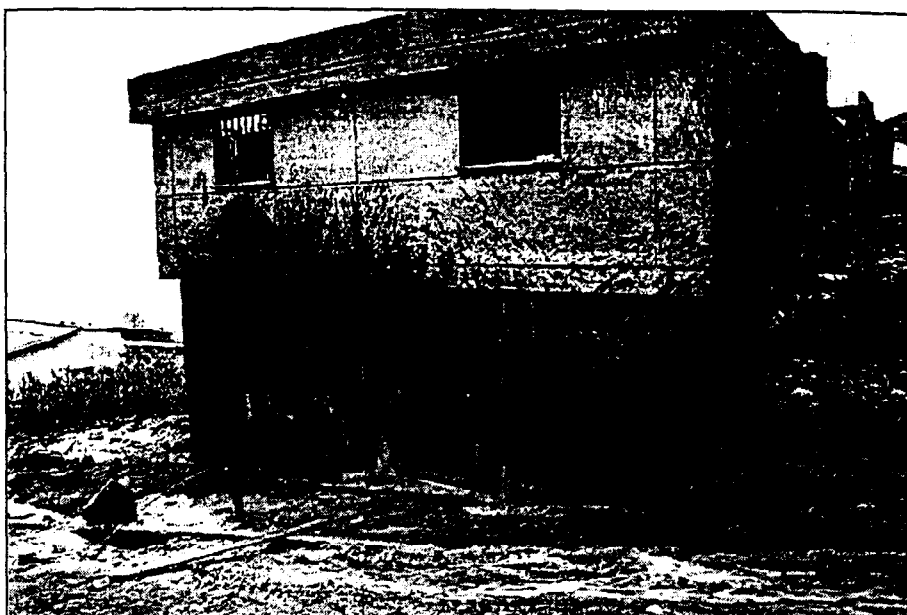
Photo. 8 : Traces laissées par le passage de la lave torrentielle sur l'une des maisons du quartier

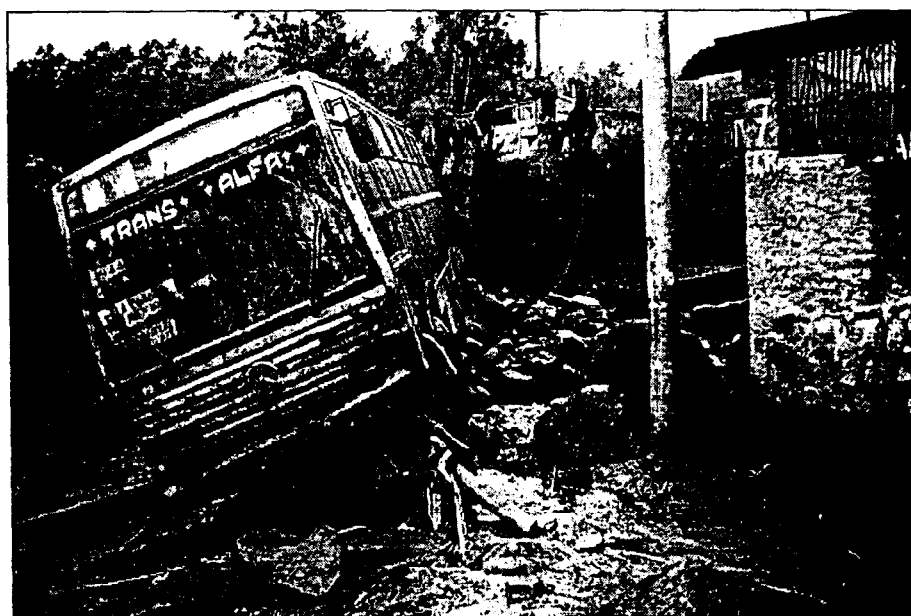
Le lendemain, un bus et un camion se trouvaient encore retournés au milieu de la rue (Fig. 1, point 9): Le bus, littéralement emporté par le flux et déplacé sur une cinquantaine de mètres environ, est resté coincé en travers de la rue (Photo. 9).

Photo. 9 : Bus déplacé par la lave torrentielle

Bien que s'étant mis en place après le passage du plus gros de la coulée, il semble que cet obstacle ait pu jouer le rôle d'une protection pour la partie basse de la rue retenant des pierres et du matériel arraché le long de la partie haute de la rue. De plus, du fait de cet obstacle une partie du flux s'est vue dévier vers le nord en direction de la *quebrada* elle-même, diminuant ainsi, mais certainement trop tard, la quantité de boue s'écoulant dans la partie basse de la rue.

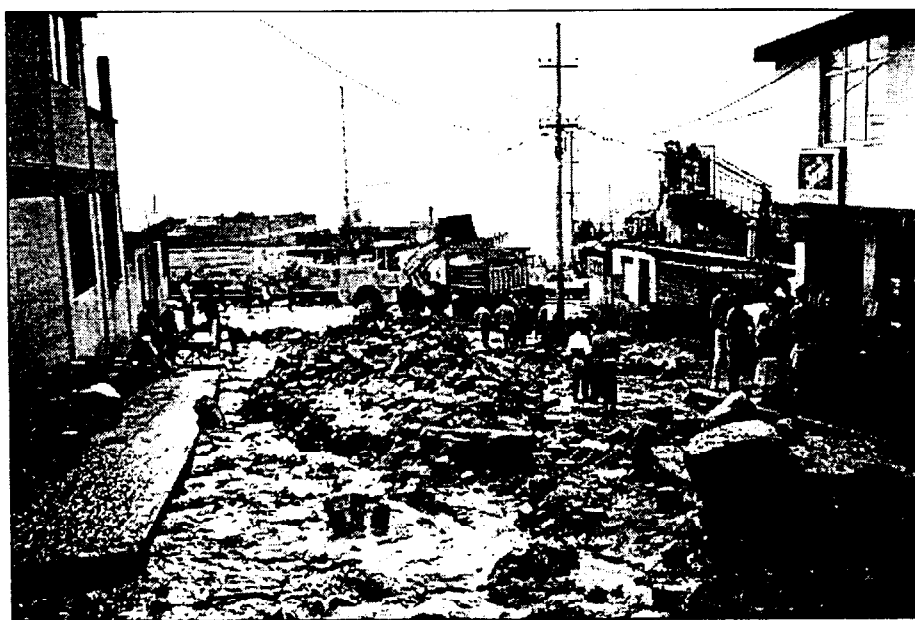
Le flux, suivant ainsi la rue Humberto Albornoz, est ensuite arrivé sur l'avenue *Occidental* (Photo. 10), déposant la plus grande partie du matériel arraché sur la partie haute de la *quebrada* et dans la rue elle-même. De 1 m à 1,5 m de boue se sont ainsi déposés sur l'avenue formant ici un point bas, empêchant pendant plus de 24 heures tout trafic. A noter que l'avenue a joué ce jour là le rôle d'un véritable bassin d'expansion permettant au flux de boue de s'étendre, en largeur, sur une bonne centaine de mètres. Ainsi, seule la partie la plus liquide du flux a pu, par débordement, poursuivre son cours en dessous de l'*Occidental*, ne générant alors que des dégâts mineurs jusqu'à la *Plaza Italia*, un kilomètre plus bas.

Photo. 10 : Croisement de la rue Humberto Albornoz et de l'avenue Occidental - Secteur de dépôt d'une grande partie du matériel transporté par la lave torrentielle

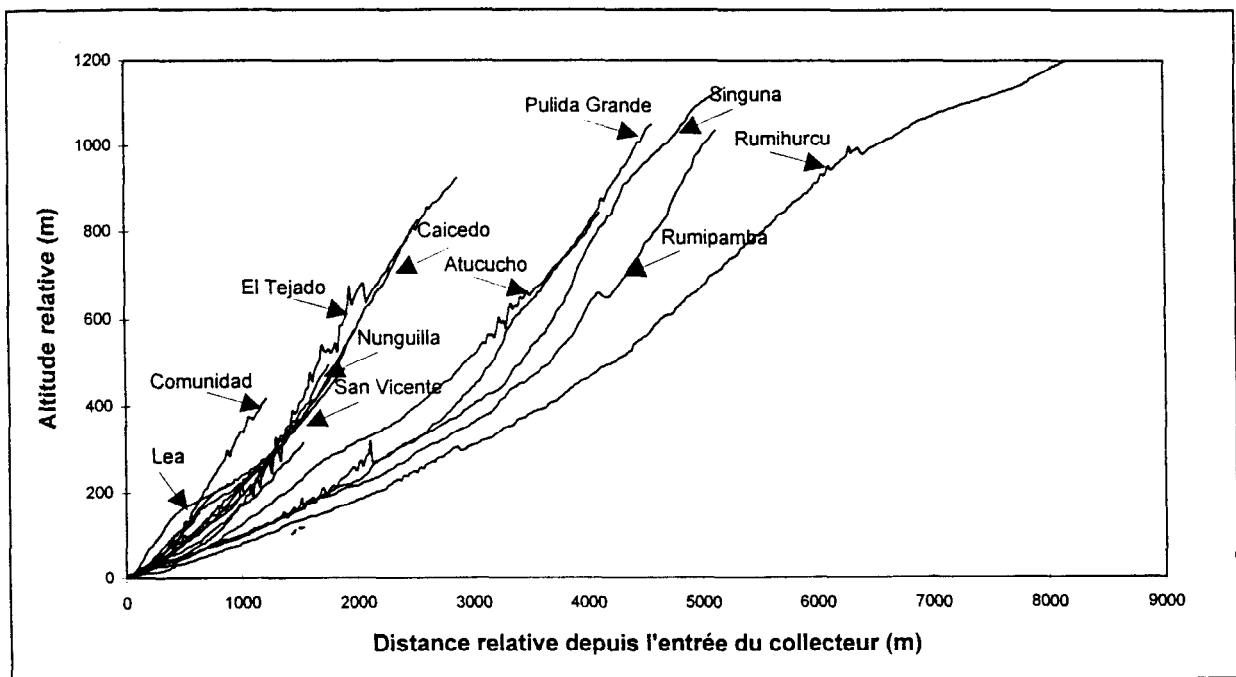
- le premier, très homogène, rassemble la plupart des petites *quebradas*, ayant une superficie inférieure à 1,5 km². Celles-ci se caractérisent par des profils en long à forte pente, au moins sur leur portion moyenne. Dans ce groupe, La Comuna se différencie nettement, la pente moyenne de son cours étant beaucoup plus importante que celle des autres *quebradas*.
- le second, beaucoup plus dispersé, rassemble les *quebradas* ayant une superficie supérieure à 1,5 km². Celles-ci se caractérisent par des profils en long beaucoup moins pentus, comme c'est le cas par exemple, des *quebradas* Rumihurcu et Rumipamba (les deux plus grandes du secteur d'étude).

Fig. 2 : Profils en long des principales quebradas de la zone nord occidentale de Quito

Les *quebradas* du premier groupe (à profils en long très pentus) sont bien évidemment plus sujettes à des événements du type de ceux de La Gasca ou de la Comuna, que la *quebrada* Rumihurcu, plus proche de son profil d'équilibre du fait d'une évolution géomorphologique (probablement ancienne - dernière période glaciaire) beaucoup plus marquée.
