Drainage urbain et accidents climatiques à Quito (Équateur)

Analyse d'un cas récent de crue boueuse (*)

Bernadette DE NONI (1), Georges DE NONI (2),
Maria Augusta FERNANDEZ DE CASTRO (1), Pierre PELTRE (3)

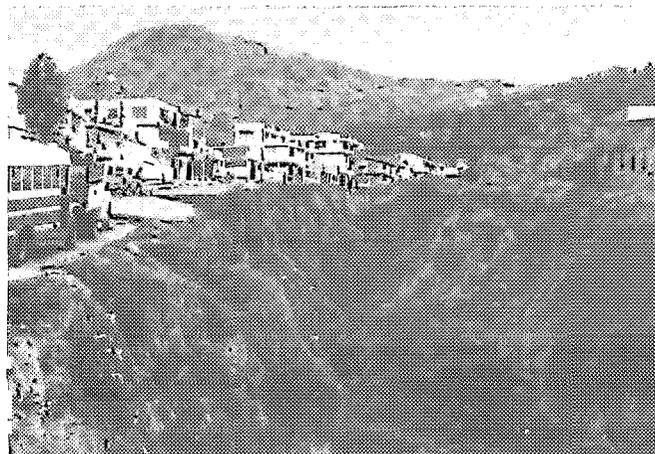
Ce réseau d'égouts, qui remplace un drainage de montagne, aux crues brutales et violentes, pose des problèmes d'entretien particulièrement difficiles : nettoyage permanent indispensable de l'alluvionnement et parfois rupture des canalisations, induisant des phénomènes d'érosion interne. Ces derniers affectent les matériaux de remblaiement de nombreuses anciennes quebradas, dans lesquelles l'écoulement produit par des canalisations rompues soutire des matériaux fins, limons et sables. Dans les zones où le phénomène est le plus actif, apparaissent alors des effondrements, le plus souvent dans les rues ou avenues occupant en général les anciens tracés de quebradas (photo 1).

PHOTO 1. — Effondrement de vastes dimensions du 1/2/1984 dans l'Avenida de los Libertadores. La quebrada Navarro a rouvert son cours naturel, probablement suite aux phénomènes d'érosion interne dans le remblaiement dûs à deux hivers particulièrement pluvieux. Au fond le versant est de la Loma Ungüi, sur lequel se situe le bassin-versant de la quebrada La Raya.
(Photo H. GODARD)

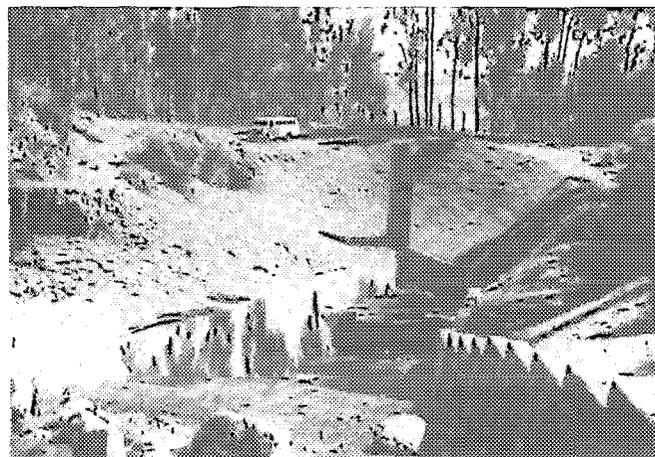
PHOTO 2. — Aménagement en «entonnoir» de la quebrada Rumiurcu, permettant de stocker les pointes de crue. Les ouvertures en hauteur que l'on distingue dans la tour autorisent un écoulement au cas où la prise d'égout serait bouchée par des sédiments. (Photo P. PELTRE)

Les solutions mises en œuvre par l'EMAP Quito (7) pour pallier l'insuffisante capacité d'évacuation consistent à aménager un « entonnoir » autour de la prise d'égout, de manière à stocker l'excédent de crue durant 20 à 30 minutes, délai généralement suffisant pour étaler les averses très intenses (photo 2). Une autre solution consiste à dévier les débits de trois quebradas très mal drainées à l'aval (La Esperanza, Las Delicias, Yacupugru) vers une quatrième (Runachanga), disposant de meilleures capacités d'évacuation et de stockage.

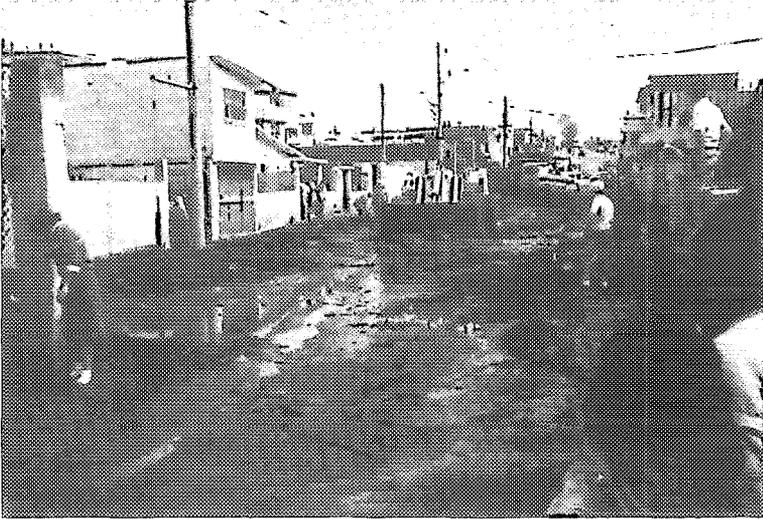
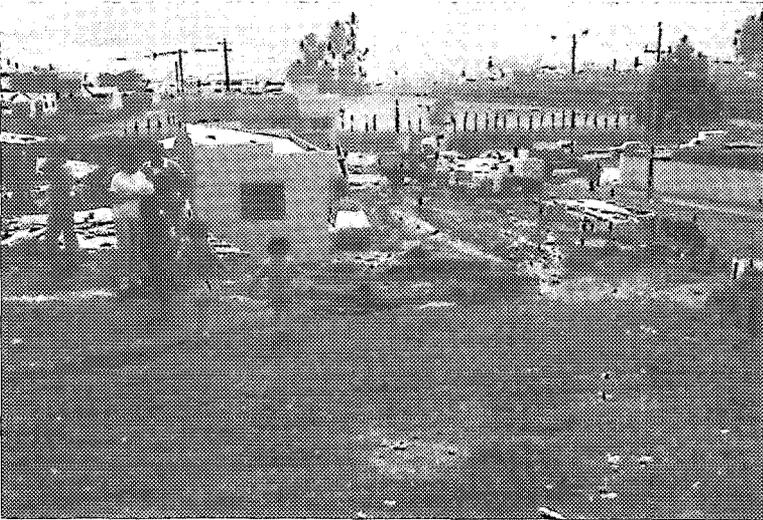
PHOTOS 3 et 4. — Aspect de la rue Amancay le lendemain de l'aluvion, à 9 h 30; les engins de l'EMAP-Quito procèdent au nettoyage. (Photos P. PELTRE)

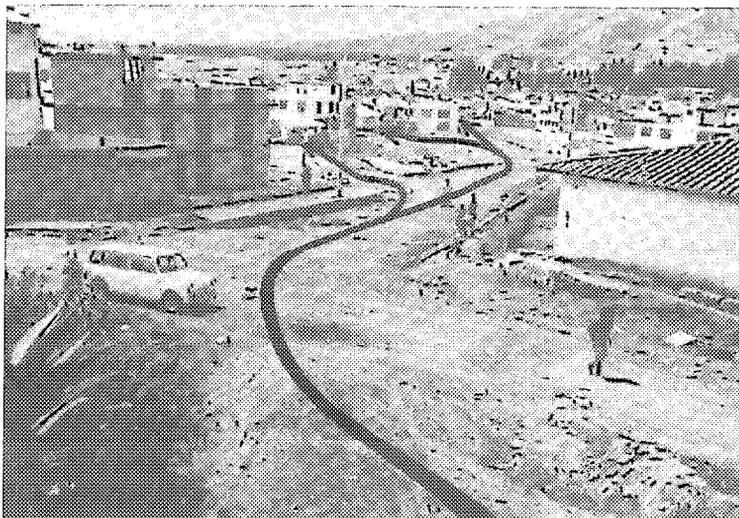
PHOTO 5. — Cheminement de « l'aluvion » dans l'urbanisation Santiago; vue prise depuis le débouché de la quebrada. Le flot de boue a emprunté la rue de droite, puis s'est divisé en fonction du tracé et de la pente des rues, pour s'arrêter sur l'Avenida Vencedores (cf. fig. 1). (Photo P. PELTRE)

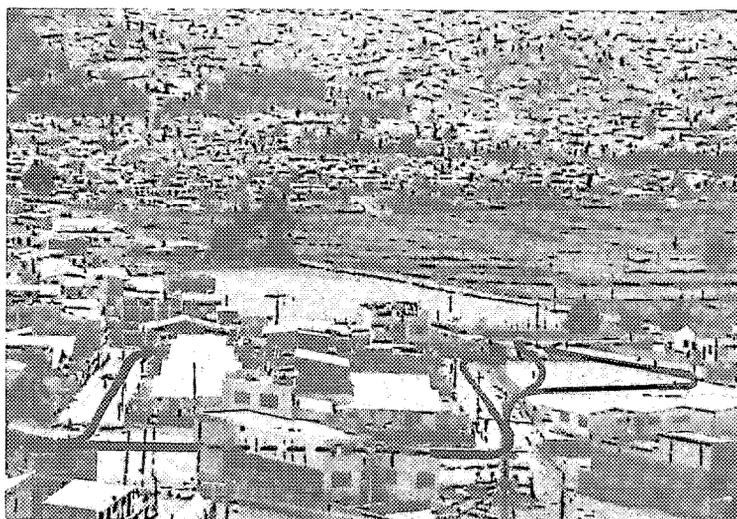
PHOTO 6. — Tracé de « l'aluvion » dans la partie sud de l'urbanisation Santiago. (Photo P. PELTRE)

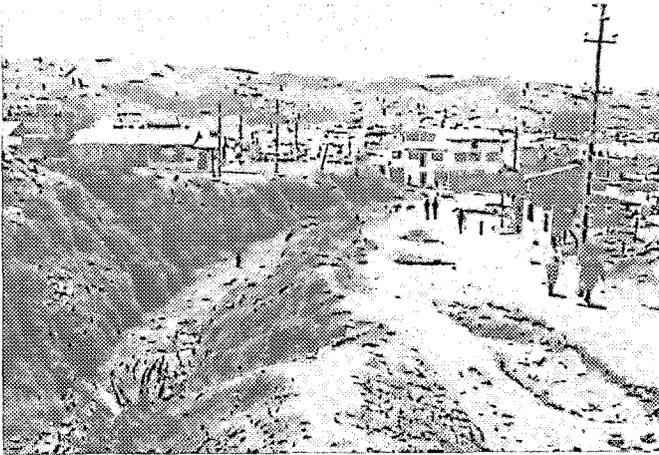
PHOTO 7. — Débouché de la quebrada dans l'urbanisation Santiago ; vue prise depuis la prise d'égout. On note dans le chemin, au premier plan, les traces d'effondrement de ce dernier. (Photo P. PELTRE)

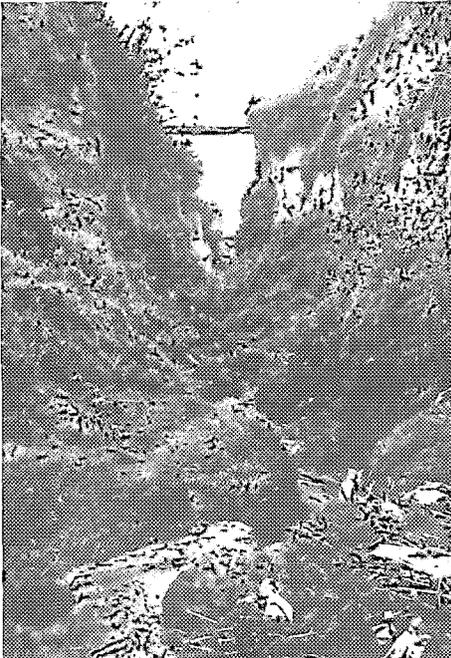
PHOTO 8. — Vue vers l'amont du débouché de la quebrada. La prise d'égout, en travaux de réfection, se situe au niveau des camions ; le mur de dérivation a disparu du lit de la quebrada. On notera la diminution de profondeur de l'incision vers l'aval. (Photo P. PELTRE)

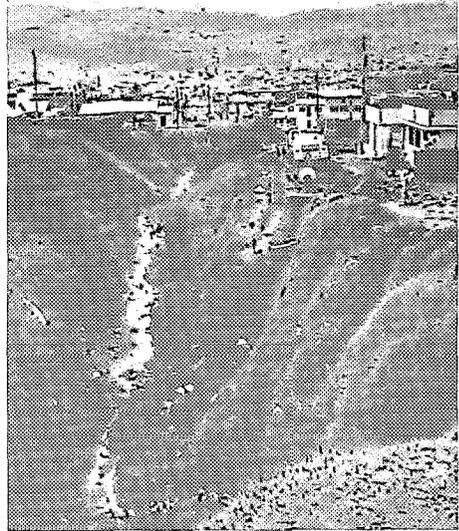
PHOTO 9. — Aspect de la quebrada à 500 mètres en amont de la prise d'égout (alt. 2870 m). On notera la profondeur de l'incision (20 m environ). (Photo P. PELTRE)

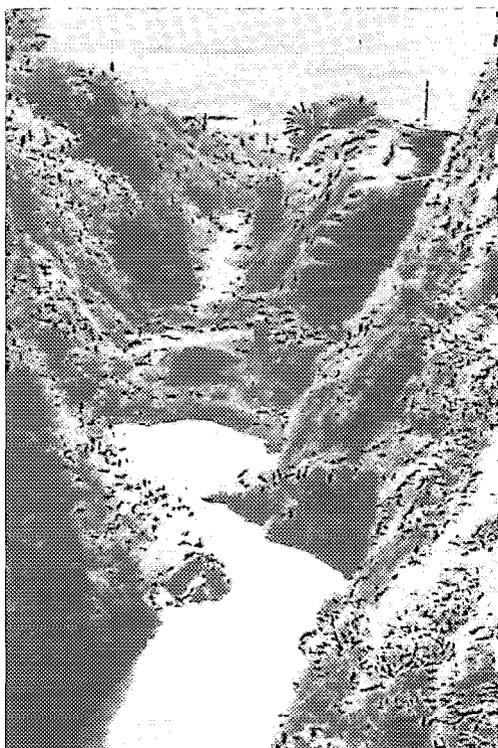
PHOTO 11. — Vue vers l'aval de la prise d'égout, trois semaines après l'accident; une murette provisoire de dérivation en terre a été reconstruite pour mettre hors d'eau les travaux de l'égout. C'est un mur de pierres sèches et de terre, localisé à cet endroit, qui a cédé lors de l'aluvion. (Photo P. PELTRE)

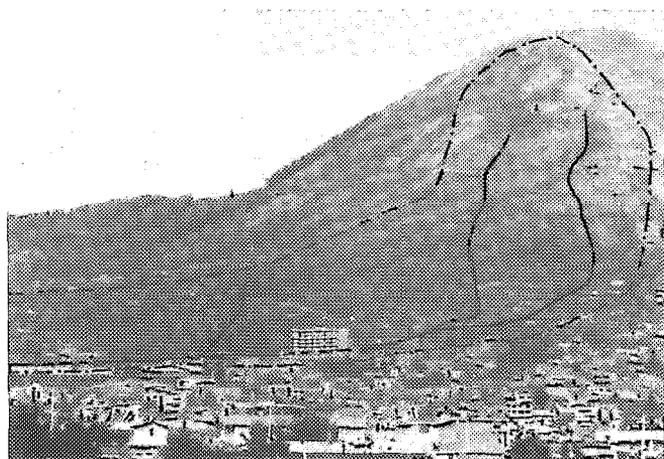
Du point de vue géomorphologique, l'amont du bassin-versant occupe le versant nord-est de la Loma Ungüi, en pente forte, de l'ordre de 30 % (15 à 20 degrés). Dans son cours moyen la quebrada suit la rupture de pente entre ce versant, et le cône de déjection de la quebrada de Los Chochos; ce cône présente des pentes beaucoup plus faibles, de l'ordre de 5 à 10 % (3 à 6 degrés). Enfin le cours inférieur de la quebrada coule dans la plaine de Quito, ici pratiquement plane, pour rejoindre le Rio Machangara à un kilomètre et demi du passage de l'Avenue Vencedores de Pichincha, où la pente du lit devient nulle (fig. 2 et photo 16).

PHOTO 16. — Vue d'ensemble de la Loma Ungüi. Le bassin-versant de la quebrada La Raya a été tracé en pointillés. Au pied du versant, on remarque le nouvel hôpital du sud, construit sur le cône de déjection de la quebrada de Los Chochos.
(Photo P. PELTRE)
