LA CRUE DU 15 AVRIL 1985  
SUR LA RIVIÈRE PIAFAU  
(COMMUNE DE FAAA)

-----  
NOTE COMPLÉMENTAIRE  
-----

R.C. GOUYET  
Chargé de Recherches  
à l'O.R.S.T.O.M.

Septembre 1987

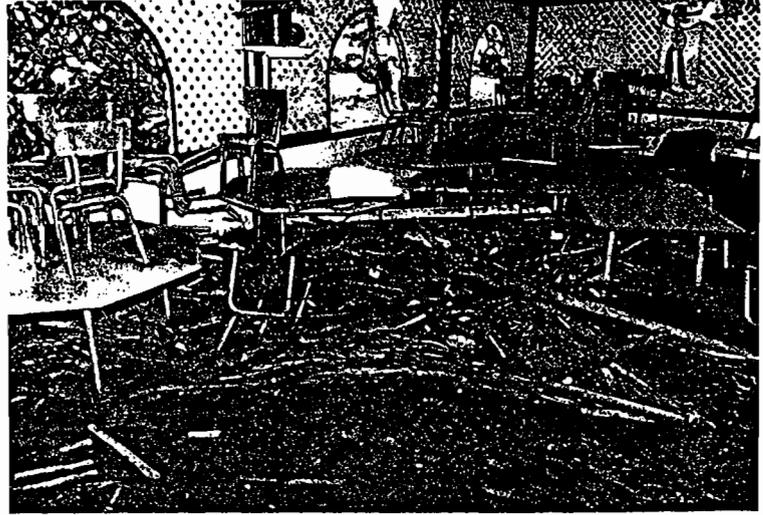
La cantine de l'école d'Heirio a également souffert.

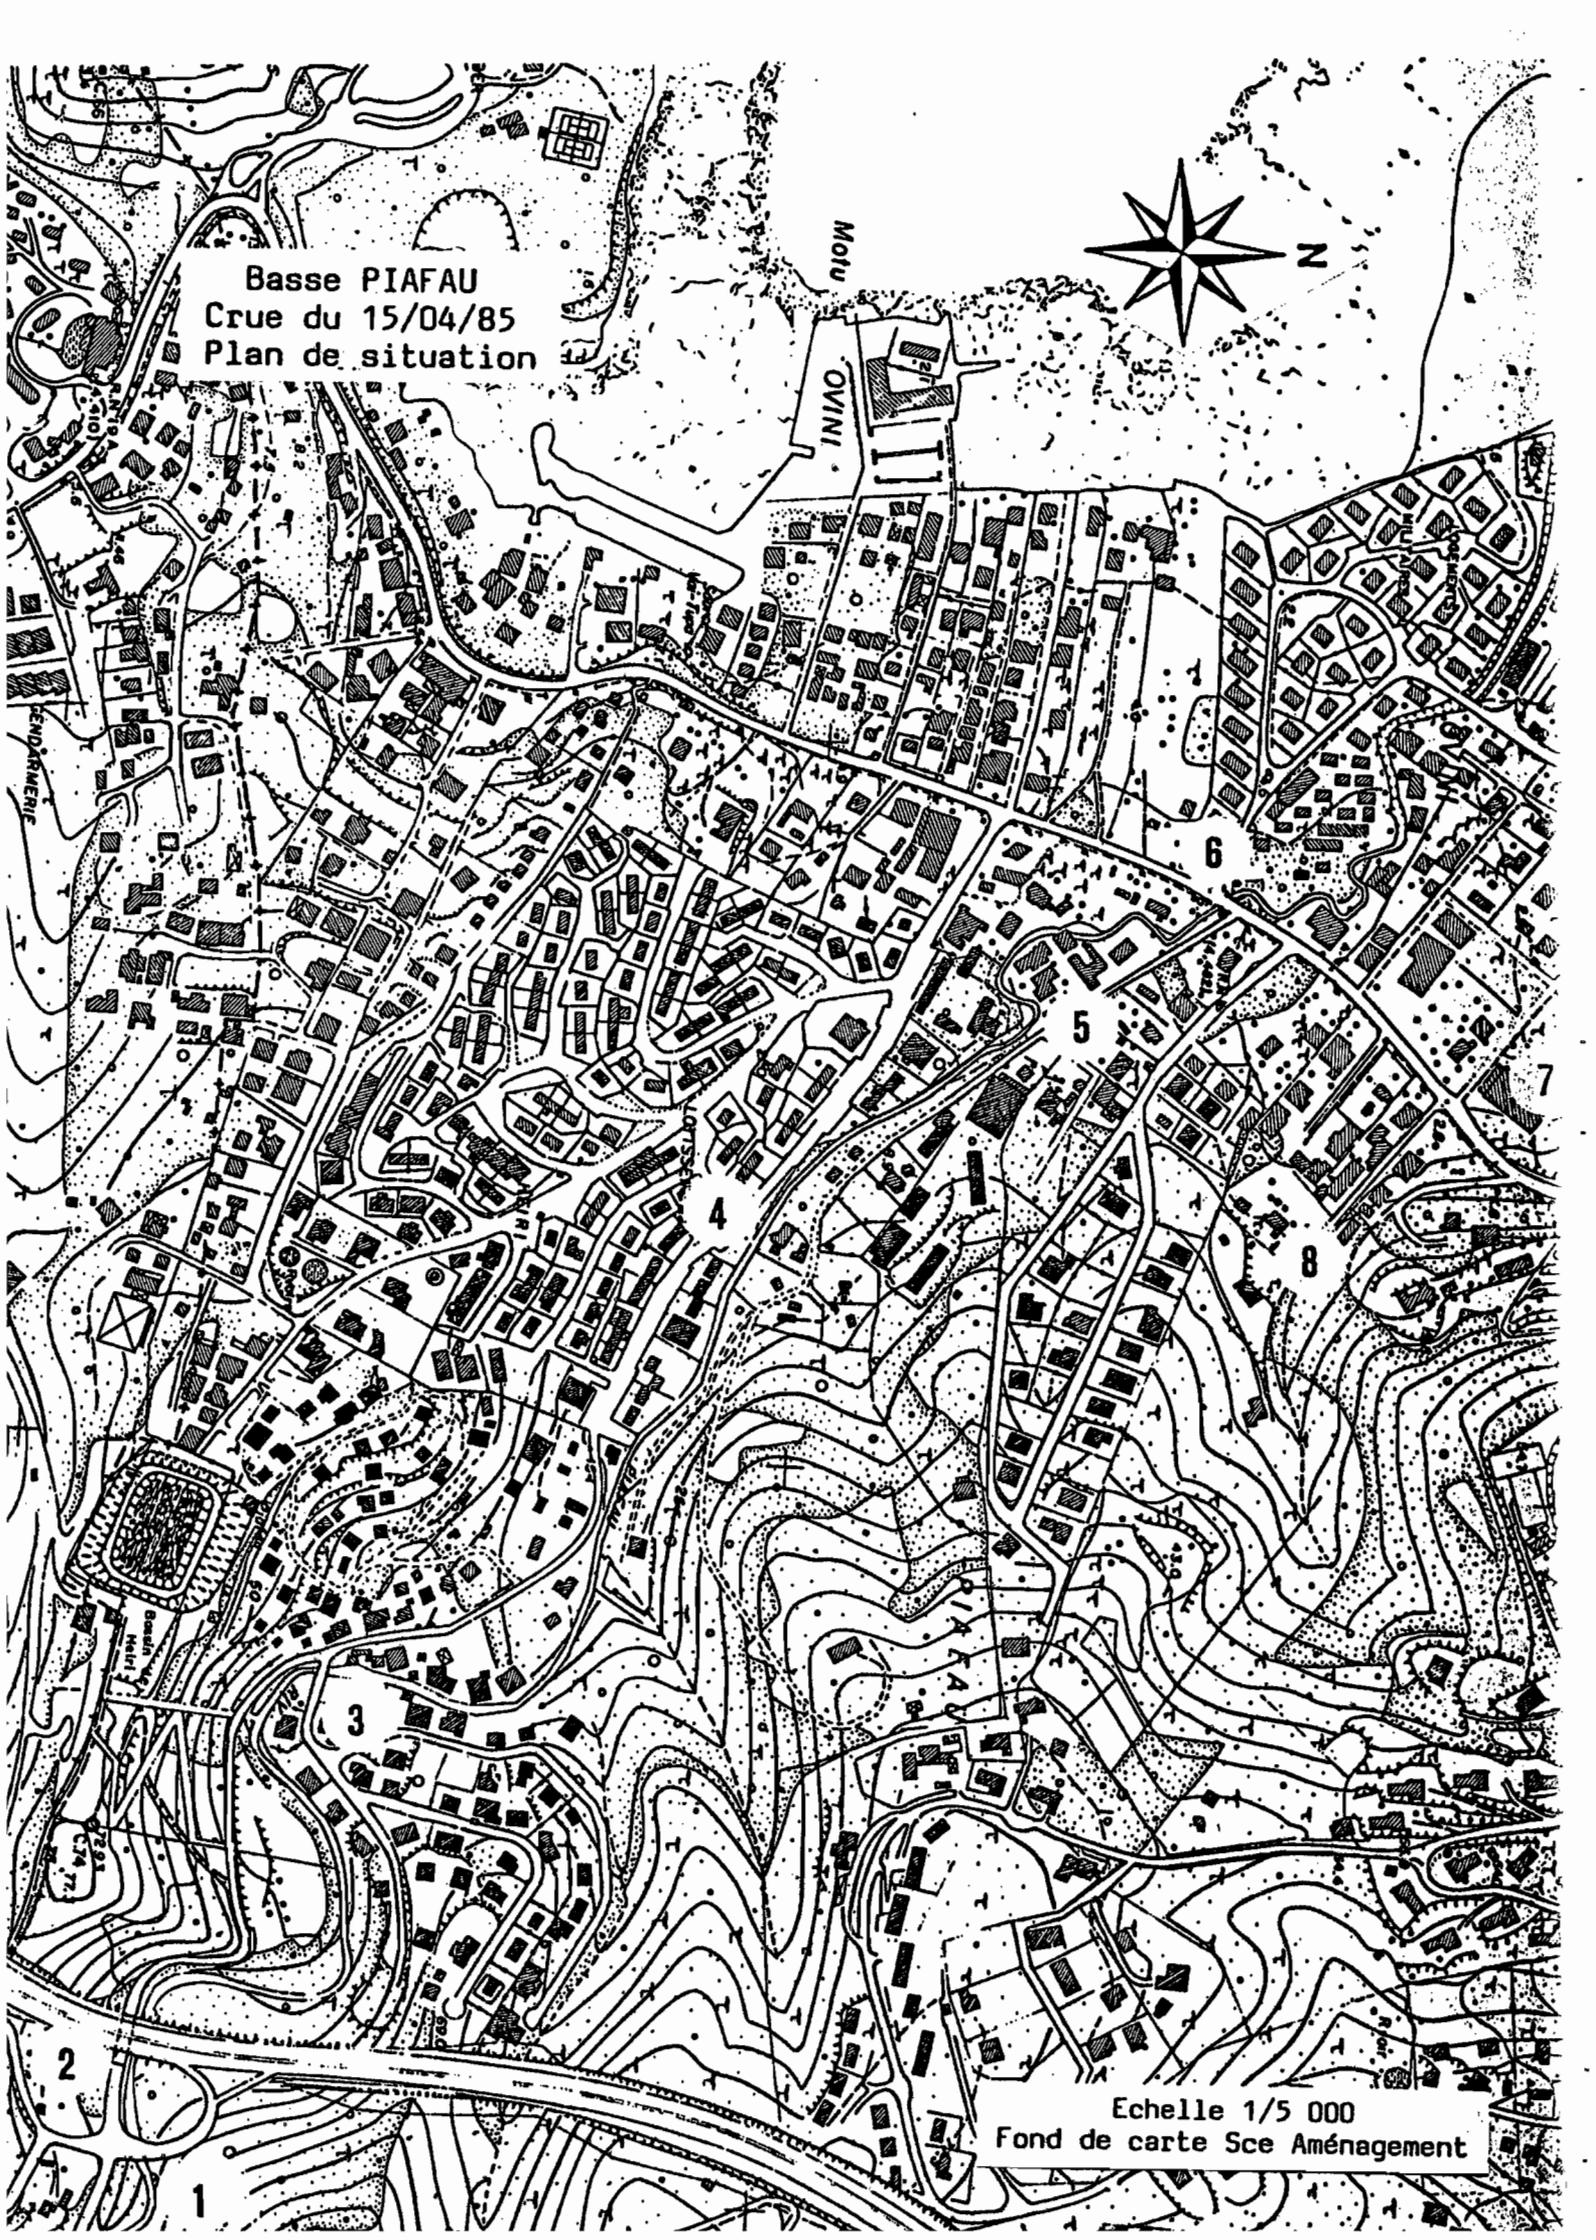
Basse PIAFAU  
Crue du 15/04/85  
Plan de situation

- En amont de la RDO, le pont de la bretelle (point 1) a été obstrué, notamment par des petits troncs d'arbres. L'eau s'est écoulee par dessus, et est passée sous la RDO par le tunnel routier aussi bien que par le sien propre (point 2).

- En aval, elle a repris en majeure part son lit, jusqu'au petit pont (point 3), où elle en est sortie à nouveau en quantité importante, détruisant au moins une habitation et en endommageant plusieurs, et utilisant la route comme lit secondaire. A partir de ce point il y a eu écoulement en nappe peu profond le long de la route, et dans toute la zone habitée de la berge en rive gauche.

- En aval du point 4, la rive droite s'abaisse, et la rivière est sortie également de son lit de ce côté, et elle a suivi la route qui le borde.

- Au point 5, la présence d'une passerelle, et surtout d'un changement de direction trop important, a contribué à augmenter la part de l'écoulement sur la berge de rive droite et à l'orienter plus à l'intérieur des terres à travers les propriétés bâties. Les routes et chemins d'accès se dirigeant vers la RT1 ont servi de voies privilégiées à l'écoulement et favorisé sa mise en vitesse avec une profondeur pouvant dépasser 80 cm.

- Le pont de la RT1 (point 6) était complètement obstrué par des débris divers. L'écoulement de la partie du débit encore canalisé dans le lit mineur s'est donc fait par dessus le tablier avec récupération dans le lit en aval, mais aussi divagation notamment en rive gauche dans le terrain des logements militaires et en rive droite sur la route en suivant la pente naturelle vers le garage MIKLUS (point 7).

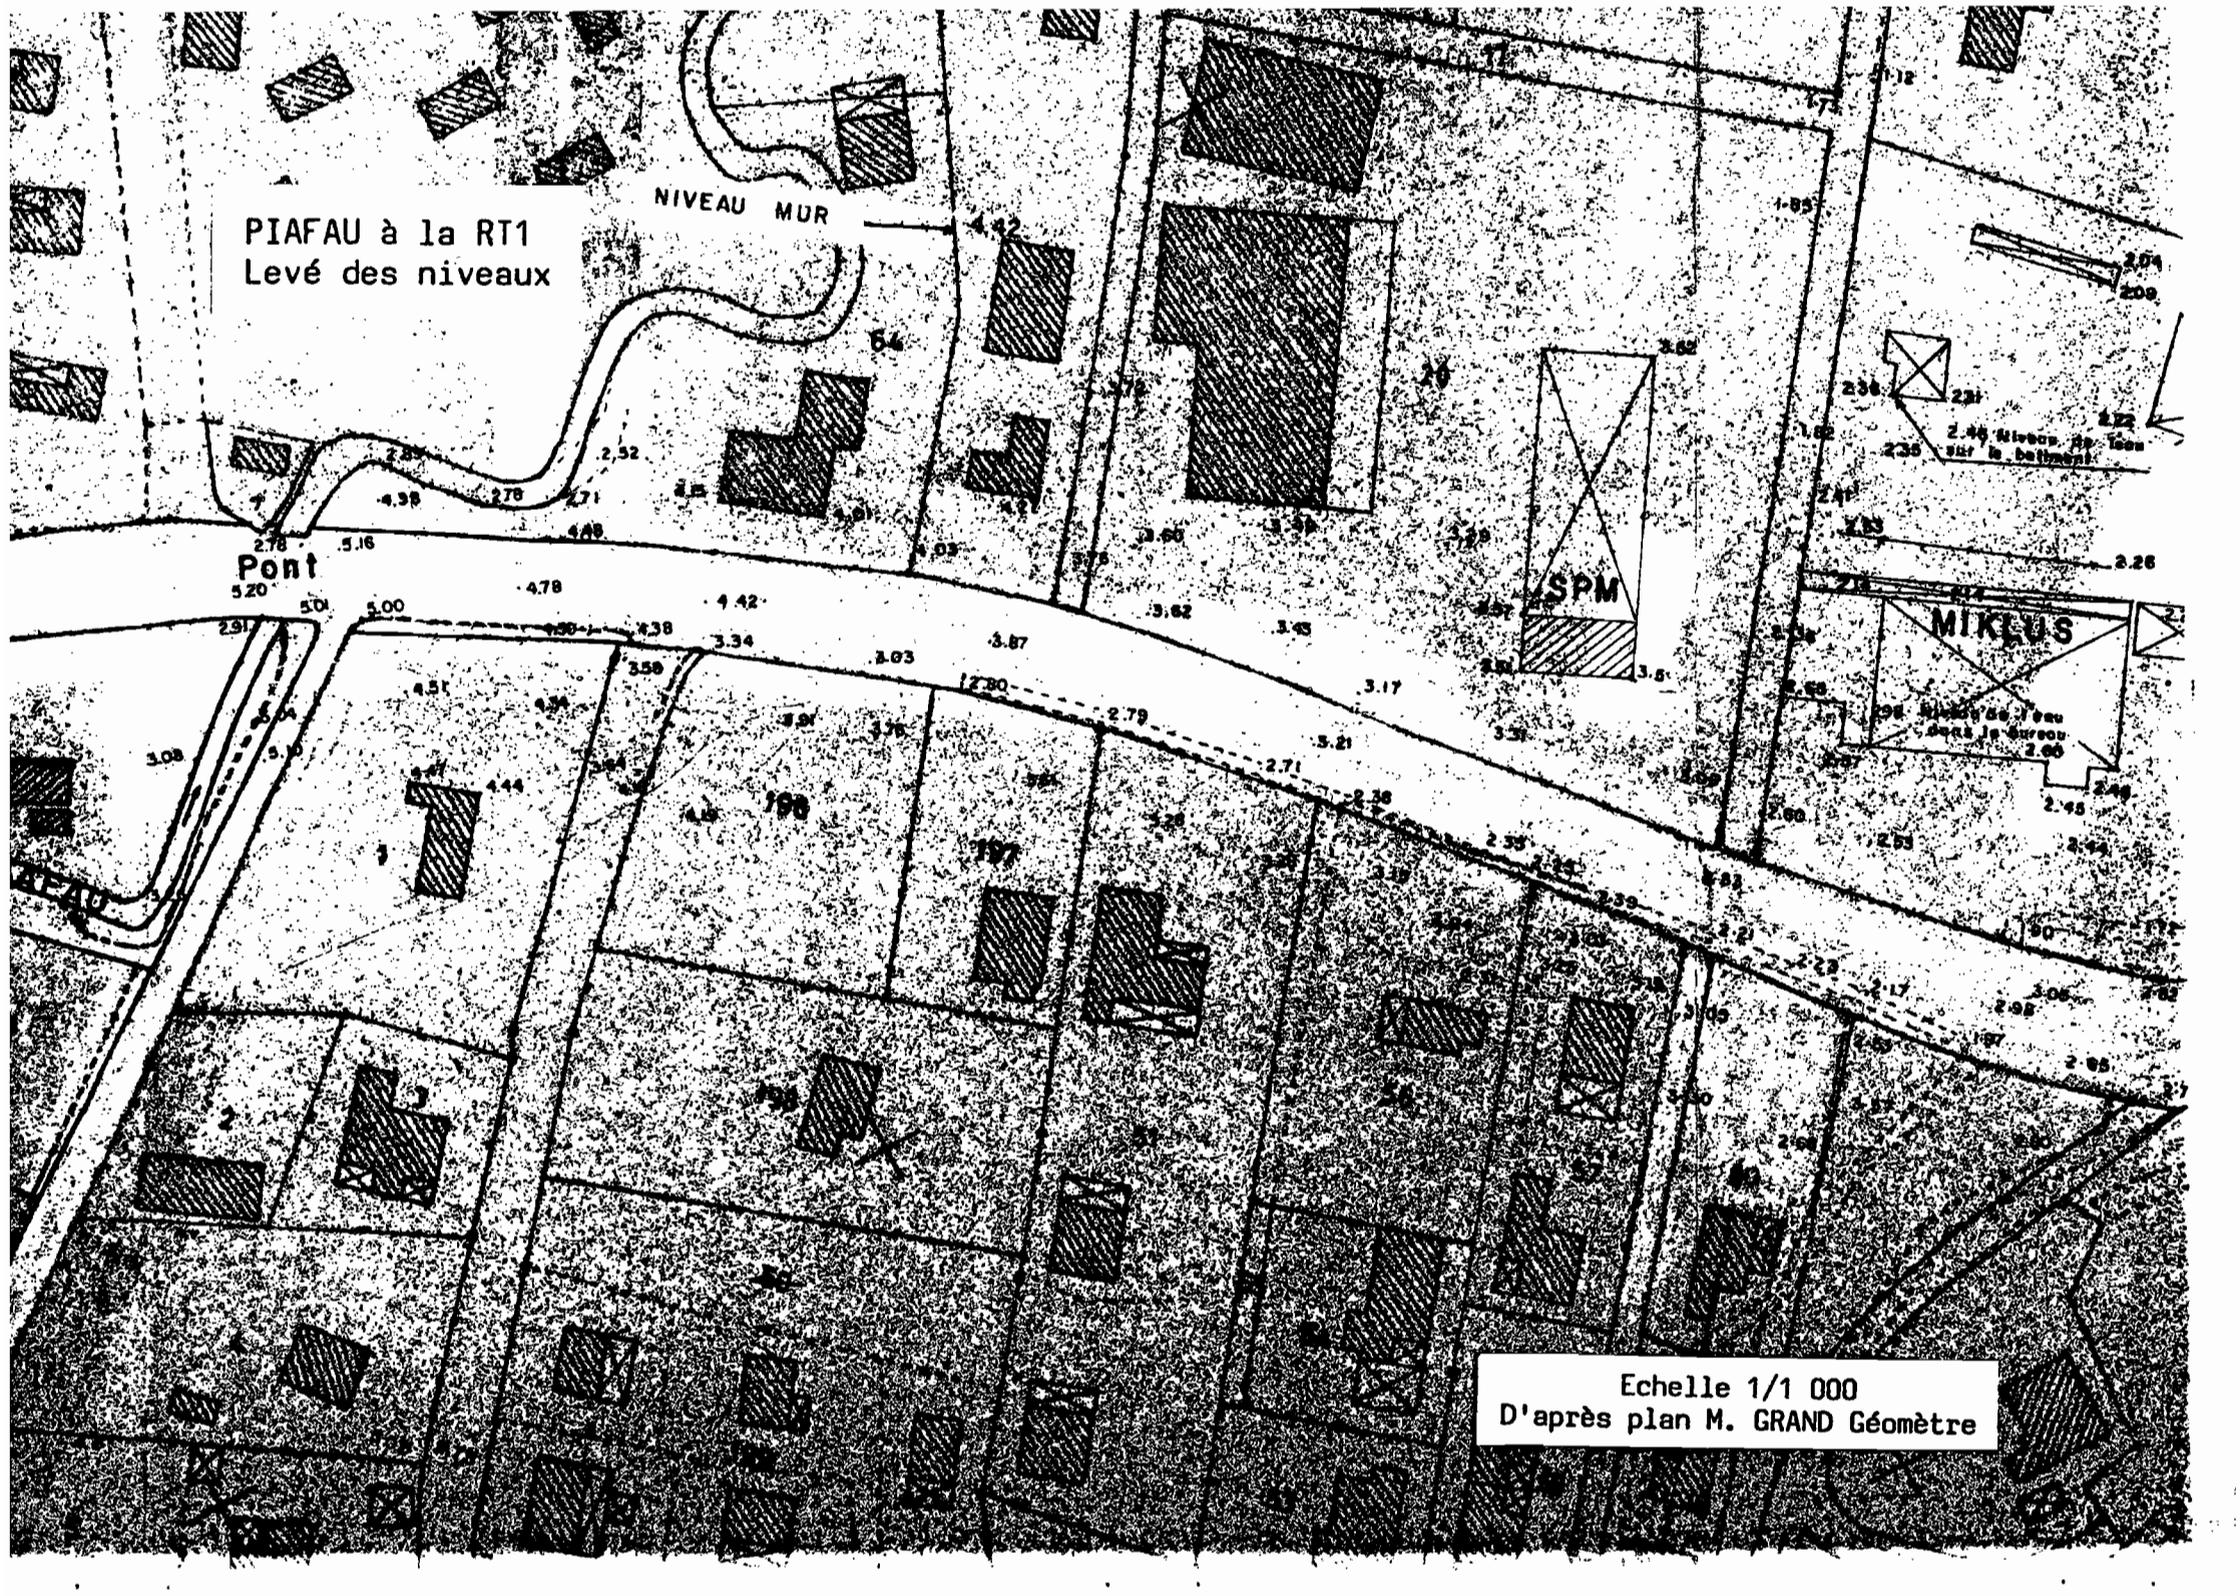
PIAFAU à la RT1  
Levé des niveaux

- La zone où est situé ce garage est un fond de cuvette marécageux dont le niveau naturel est inférieur de 0.30 m au fond du lit de la PIAFAU sous le pont, et de 2.70 m au dessus de ce pont. L'écoulement se fait donc naturellement, dès qu'il y a débordement en rive droite, vers cette cuvette avec mise en vitesse sur la route.

- Le bâtiment lui-même, ainsi que le mur qui le précède et les véhicules dans la cour, constituent des obstacles importants à l'écoulement de l'eau en nappe, et ont servi de point de fixation pour une partie des détritiques charriés. La présence de ces obstacles a également dû contribuer à relever le plan d'eau.

A hauteur du pont, le fait que celui-ci ait été bouché a contribué à élever le niveau (qui de toute façon aurait été supérieur à celui du tablier, car il est difficile de croire que le pont puisse laisser passer plus de 30 à 35 m<sup>3</sup>/s). Compte tenu du fait que la pente naturelle du terrain (2.5 m en 200 m) est en direction du garage, les eaux ont suivi naturellement ce chemin.

Il est certain, comme indiqué ci-dessus, que le fait que le pont ait été bouché a augmenté le niveau de l'eau dans la zone d'inondation à cet endroit.
