Leveän keskimerkinnän tiet talviolosuhteissa

Liikenneviraston tutkimuksia ja selvityksiä 29/2012

Mikko Malmivuo: Roads with a wide center marking in winter conditions. Finnish Transport Agency, Project Planning. Helsinki 2012. Research reports of the Finnish Transport Agency 29/201x. 33 pages and 2 appendices. ISSN-L 1798-6656, ISSN 1798-6664, ISBN 978-952-255-174-0.

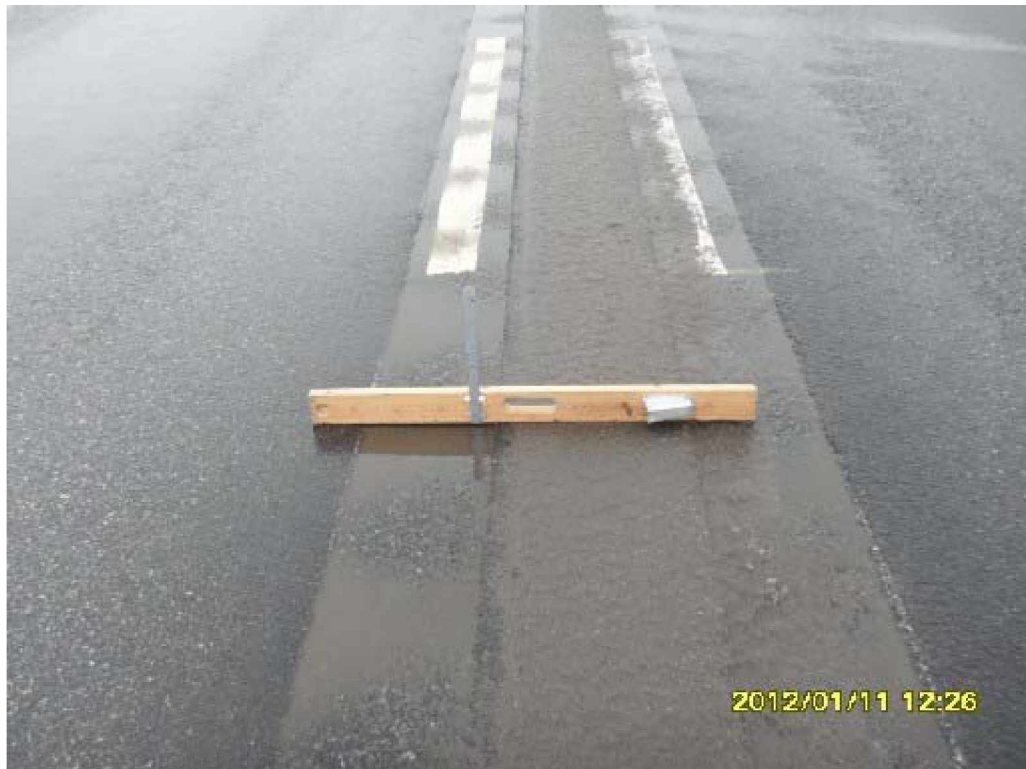
Liikennevirasto on saanut jonkin verran palautetta, jossa on valitettu, että jyrksintöjen pohjalle jää helposti vettä, joka jäätyy. Tällainen paikallinen liukkaus on erityinen haaste moottoripyöräilijöille. Pistokoeseurannan yhteydessä kuitenkin raportoitiin uran pohjalle kertyneestä vedestä melko harvoin. Pistokokeiden yhteydessä otettiin kuitenkin runsaasti ja systemaattisesti valokuvia koeteiden keskialueiden olosuhteis-

ta. Näistä kuvista voi nähdä varsin selvästi, että märillä keleillä jyrshintäurissa oli lähes poikkeuksetta vettä (kuva 9).

Kuva 9 Vettä jyrshintäurissa Laitilassa 11.1.2012.

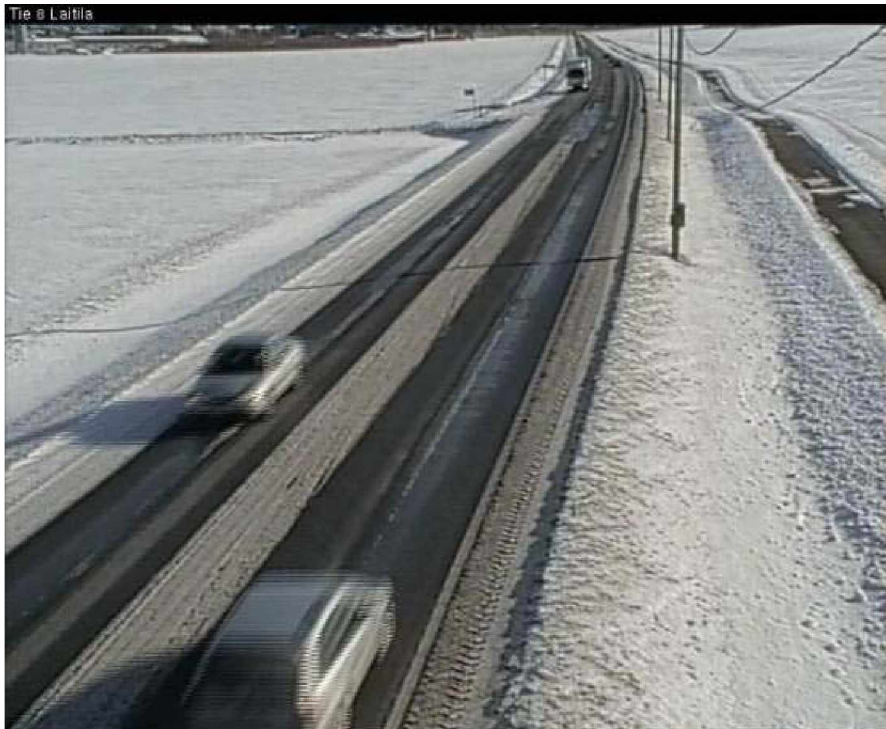
- Ainoa tilanne, jolloin Laitilan keskialueelle jäi poikkeuksellisen pitkään ja leveästi lunta, tapahtui 25.2. lumisateen jälkeen. Tällöin keskialue puhdistui Nästissä, Luvialla ja Lapinmäessä jo 26.2., mutta Laitilassa keskialue ei puhdistunut ennen kuin 28.2. (kuvat 10 ja 11). Liikenneviraston Aura-järjestelmän mukaan Laitilassa suolattiin viimeisen kerran 25.2. klo 19 ja tämän jälkeen seuraava talvihoitotoimenpide tehtiin vasta 28.2. Kaikissa vertailukohteissa talvihoitotoimenpiteitä jatkettiin selvästi pidempään 25.2. lumisateen jälkeen. Nästissä käytiin auraamassa 25.2. klo 22, Luvialla ja Lapinmäessä suolattiin vielä aamulla 26.2.

Kuva 10 Lunta Laitilan koetien keskialueella 27.2.2012 klo 14:25

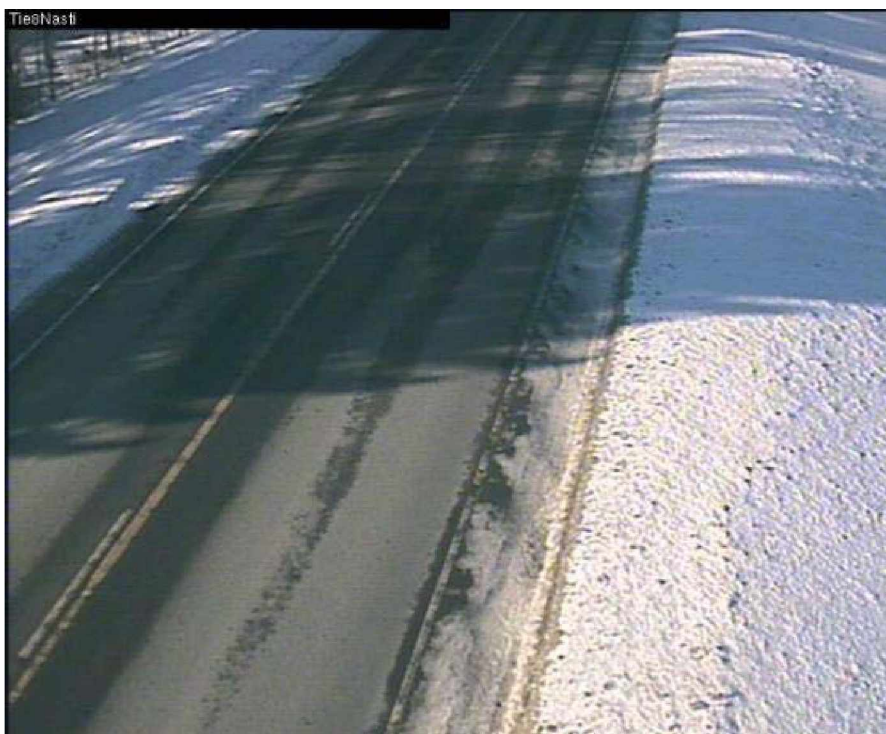
Kuva 11. Nästti 27.2.2012 klo 14:19.
