Antti Kalliainen  
Ville Haakana  
Matti Korhonen  
Jari Mäkinen  
Pauli Kolisoja

## Teräsrumpujen uudet korjausmenetelmät

### Halkaistu sisäputki, puolipohjaus ja pohjan betonointi

Liikenneviraston tutkimuksia ja selvityksiä 26/2016

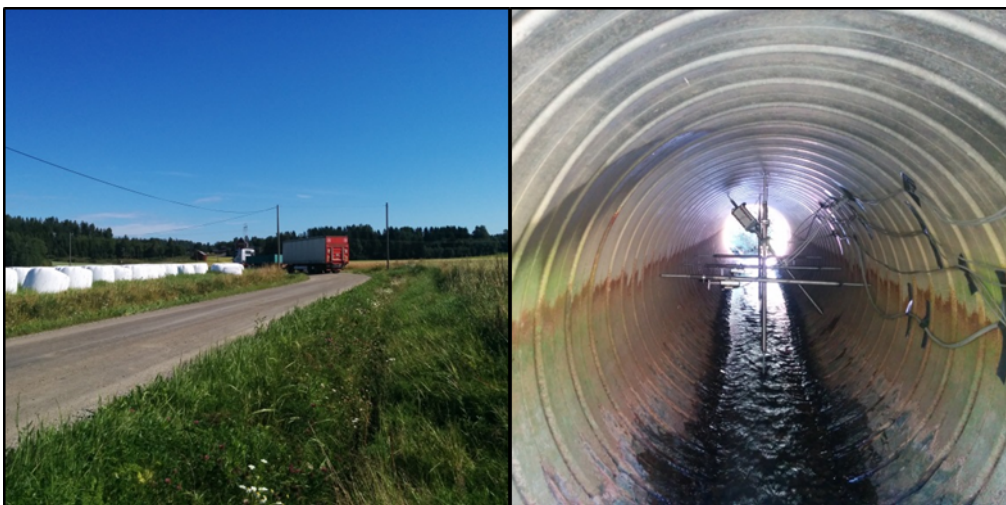
Kuva 2.1 Romsarbyntie 128, Raasepori. Vasemmalla on esitettyä yleiskuva koe-kohteen tiestä, joka oli sorapäälysteinen ja vähäliikenteinen. Oikealla on esitettyä kuva rummun sisältä mittauslaitteisto asennettuna. Rummun halkaisija oli 1000 mm ja peitesyvyys vaihteli 0,20...0,35 m välillä. Rummun alaosassa oli pintaruostetta hieman yli poikkileikkauksen puolenvälin.

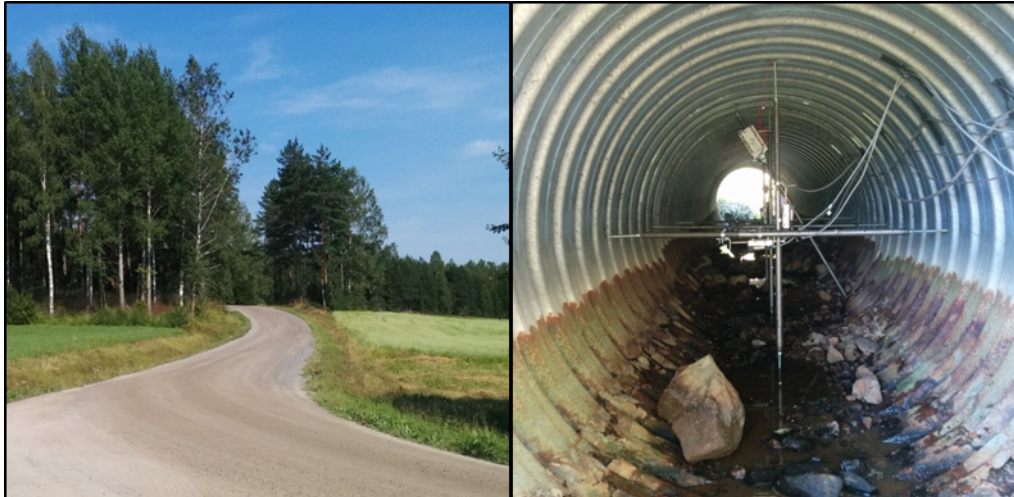
*Kuva 2.3 Rankilantie 306, Inkoo. Vasemmalla on esitettyä yleiskuva koekohteen tiestä, joka oli sorapäällysteinen ja vähäliikenteinen. Oikealla on esitettyä kuva rumpun sisältä mittauslaitteisto asennettuna. Rumpun halkaisija oli 1200 mm ja peitesyvyys vaihteli 0,30...0,90 m välillä. Rumpu oli ruostunut puhki alaosaan ja lisäksi reunoilla oli havaittavissa pintaruostetta.*

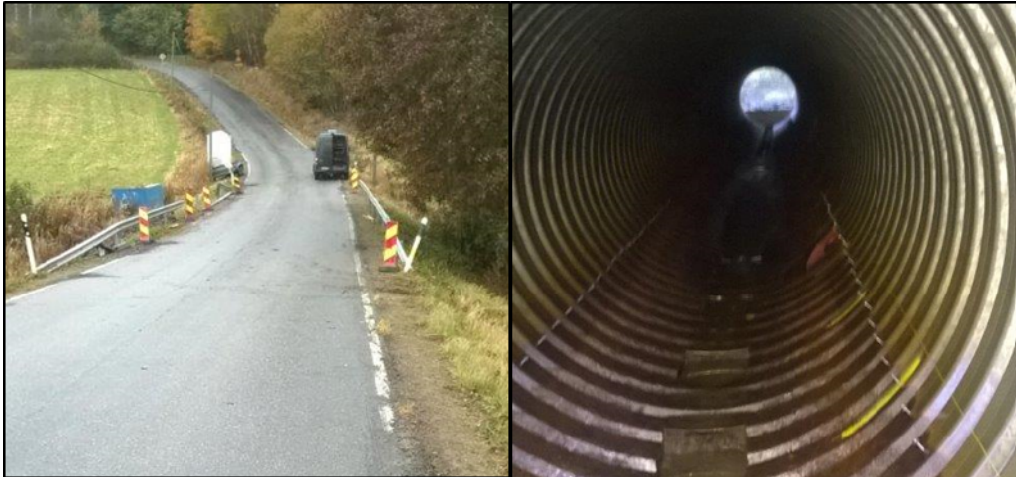
*Kuva 2.6. Nitlaxintie 500, Raasepori. Vasemmalla on esitettyä yleiskuva koekohteen tiestä, joka oli ohutpäällysteinen ja vähäliikenteinen. Oikealla on esitettyä kuva rummun sisältä. Rummun halkaisija oli 1200 mm ja peitesyvyys noin 3 metriä. Rumpu oli ruostunut alaosaan.*

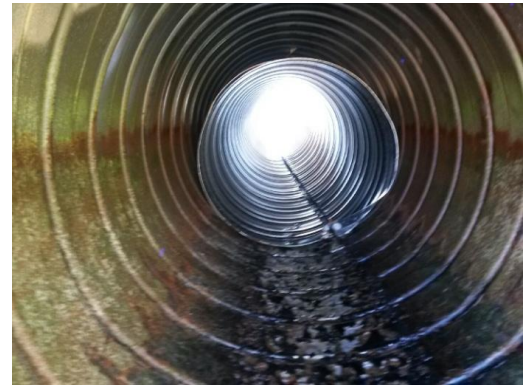
Ennen sujutusta putkessa oli nähtävissä ruostetta mutta ei vielä läpiruostuneita kohtia.

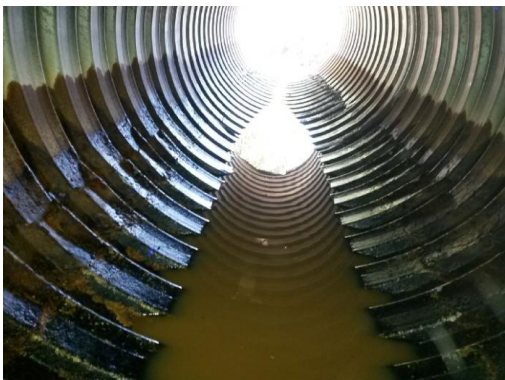
Kuva yläjuoksun suuntaan. Täällä korrosio on nakertanut putkea siististi molemmilta puolin.

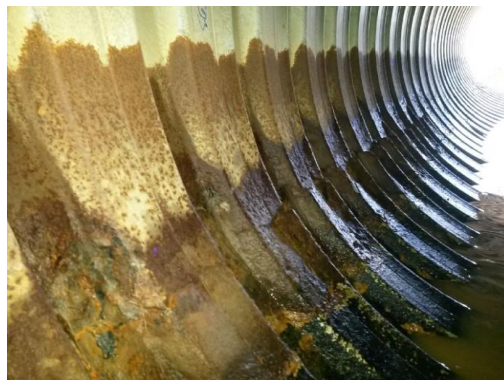
Läpiruostuneet kohdat ovat veden vaihtelualan puolella välissä.

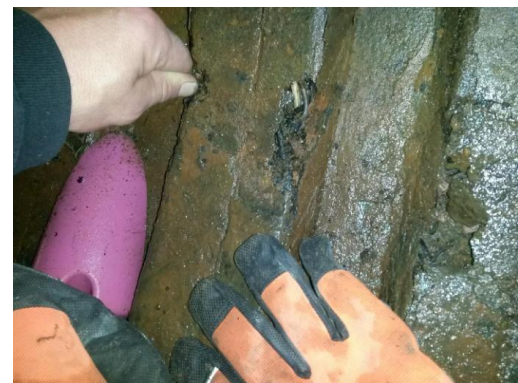
Korkeudella vesijuoksu + 5...+ 15cm oli huonompia ja läpivuotuneita kohtia.
