## **REHABILITACIÓN DE LA IGLESIA DE NUESTRA SEÑORA DEL REPOSO DE CAMPILLOS (MÁLAGA).**

**Luzón Rodríguez, Tomás<sup>1</sup>; Sáez Pérez, María Paz<sup>2</sup>; Rodríguez Sánchez, Raimundo<sup>1</sup>**

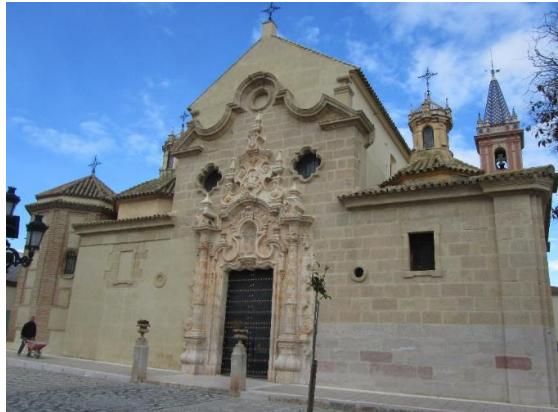
Figura 1. Vista de la fachada Sur tras los trabajos. Fuente: autores.

- Retirada de luminarias y canalizaciones grapeadas en fachadas. Retirada de mobiliario urbano.
- Retirada y picado de todos los revestimientos de mortero de cemento aplicados sobre el cerramiento de ladrillo y mampostería, muy deteriorados y con falta de adherencia por la afección de humedades de capilaridad y aguas de escorrentía. Ejecución de nuevos revestimientos a base de morteros de cal.

- Reposición y reconstrucción de volúmenes en elementos de piedra (molduras), arenizados y descompuestos por procesos físico-químicos, concentrados en zonas más expuestas (aguas de escorrentía, heladas, factores higrotérmicos) mediante anclajes de fibra de vidrio y mortero.

- Reposición de sillares y molduras de piedra en zonas expuestas y zonas bajas (afectadas por capilaridad) mediante la colocación de anclajes y piedra igual a la existente (de una cantera cercana).

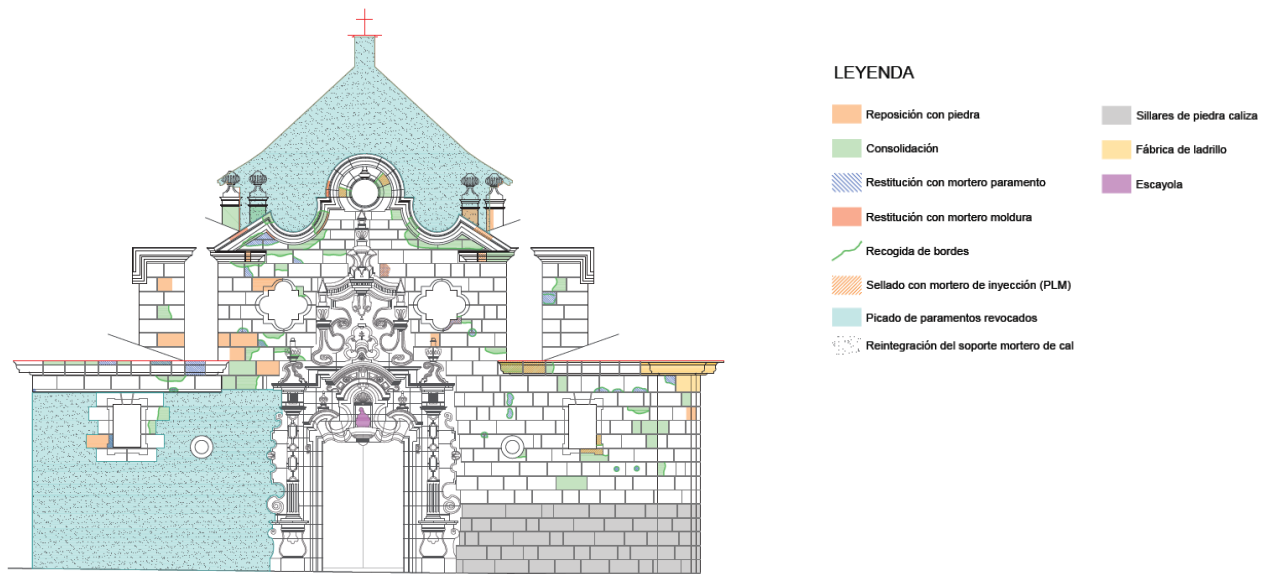
Figuras 2 y 3. "Mapeo" de las intervenciones realizadas. Fuente: Cyra Const. y Rehab., S.L.

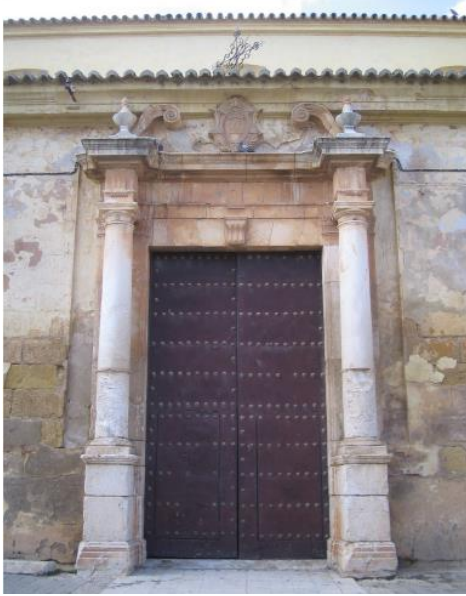
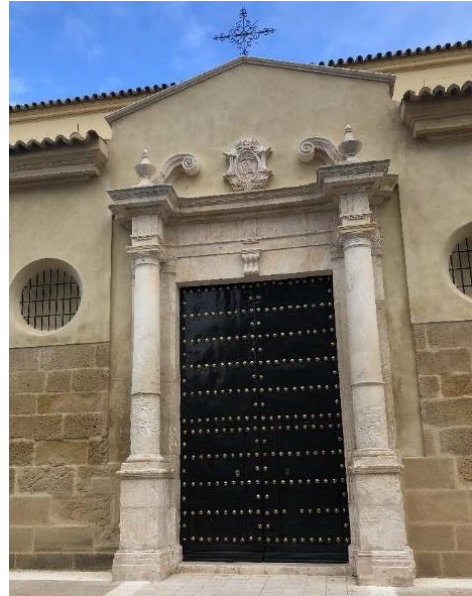
Figuras 4 y 5. Estado inicial y rehabilitado de la portada Este. (fuente: autores).

- Construcción de tímpano de coronación en portada que evitase el vertido sobre la misma de las aguas del faldón de teja,
- Limpieza y tratamiento de todos los elementos de la portada de mármol, y reposición de las veladuras aplicadas en origen.

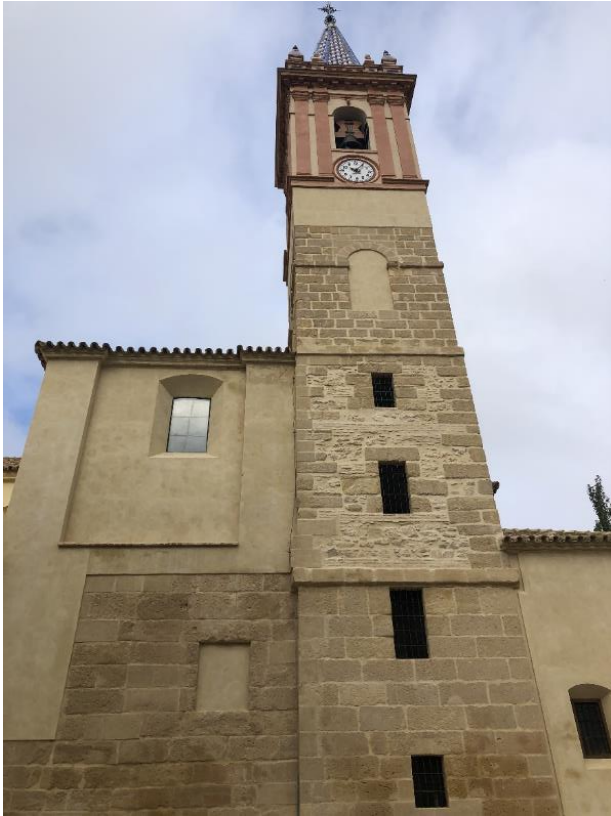
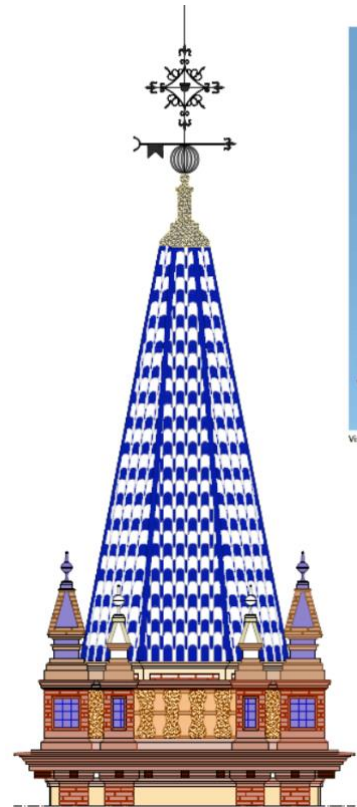
Figuras 6 y 7: Vista de la torre campanario tras las obras y plano del cuerpo de tambor y cubierta.

- Desmontaje y posterior reposición de los faldones de cubierta formados por tejas cerámicas esmaltadas (nuevas), fijadas mecánicamente.
- Reparación, refuerzo y preparación del soporte, ejecutado mediante fábrica de ladrillo.
- Colocación de faldón de lámina de plomo, correctamente solapado bajo las tejas y sobre el cuerpo del tambor, para la correcta evacuación de las aguas de lluvia.

- Limpieza del excremento de palomas.
- Refuerzo de la bóveda piramidal de ladrillo existente mediante capa de compresión de hormigón armado.
- Instalación de trampilla para acceso desde campanario y colocación de anclaje para línea de vida que permita realizar tareas de mantenimiento de forma segura.
- Sustitución de ladrillos cara vista deteriorados, limpieza y repaso del llagueado.
- Restauración de las fábricas de ladrillo y su revoco, reproduciendo el dibujo existente.

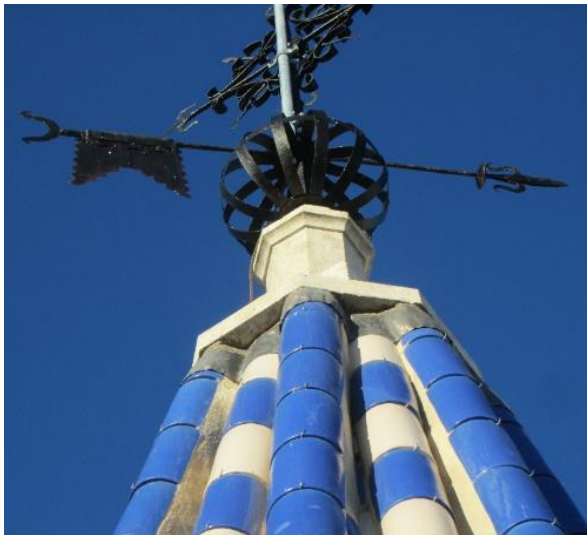
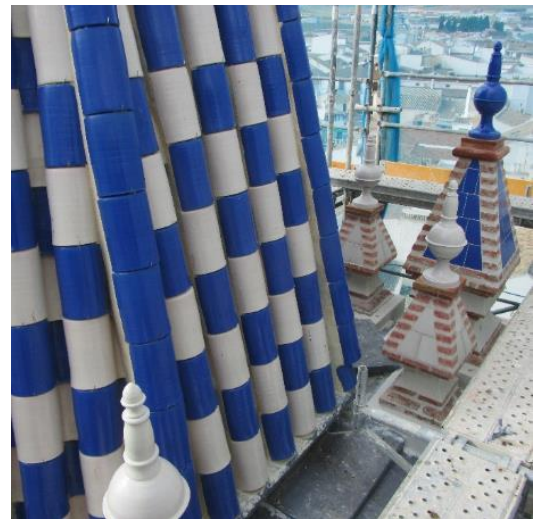
Figuras 8 y 9: Detalles de la cubierta de teja y el remate de coronación (fuente: autores).

- Retirada, refuerzo y tratamiento de la cruz-veleta y pararrayos con su cable desnudo de cobre.
- Limpieza y recuperación del volumen e hidrofugación de la pieza de remate de piedra.

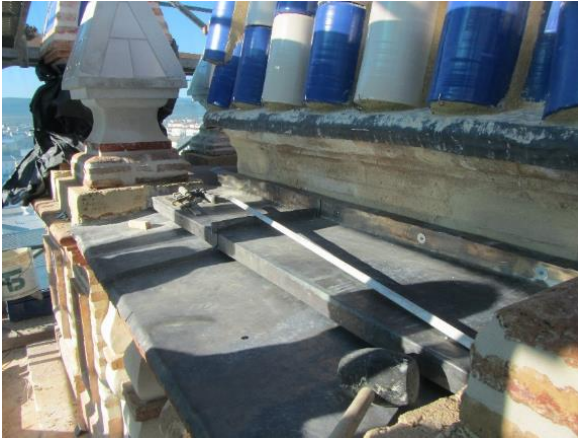
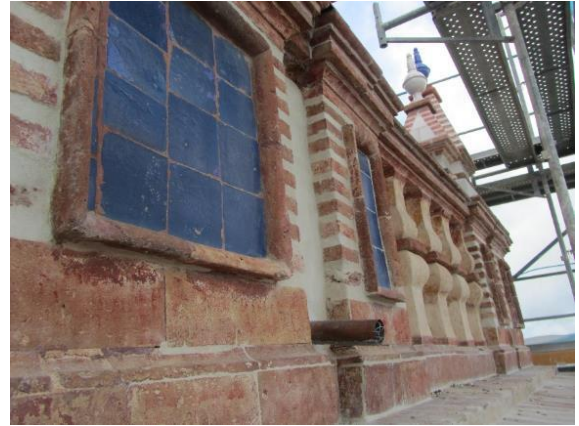
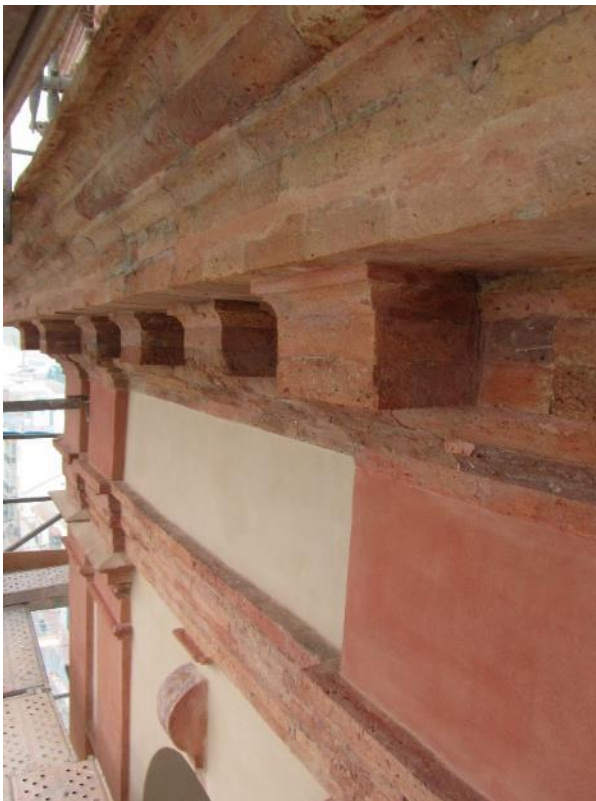
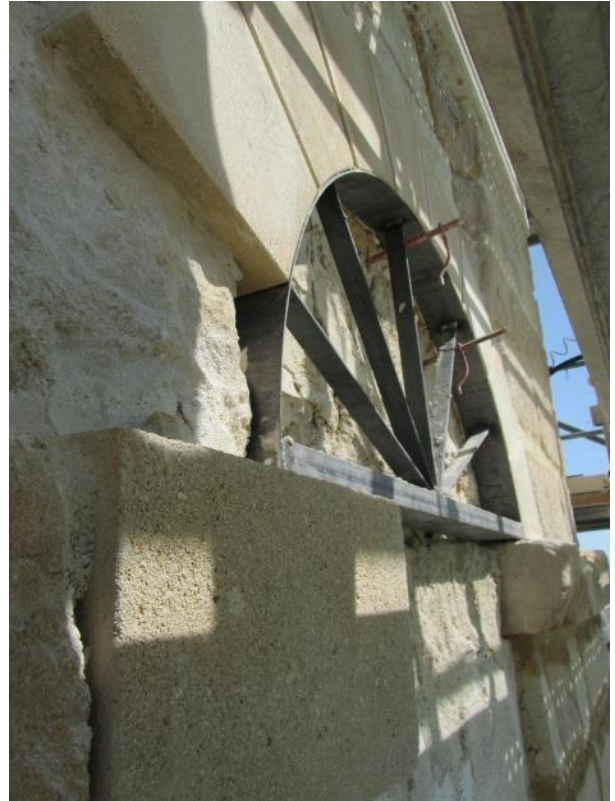
Figuras 10 a 13. Vistas de las diferentes intervenciones realizadas (fuente: autores).

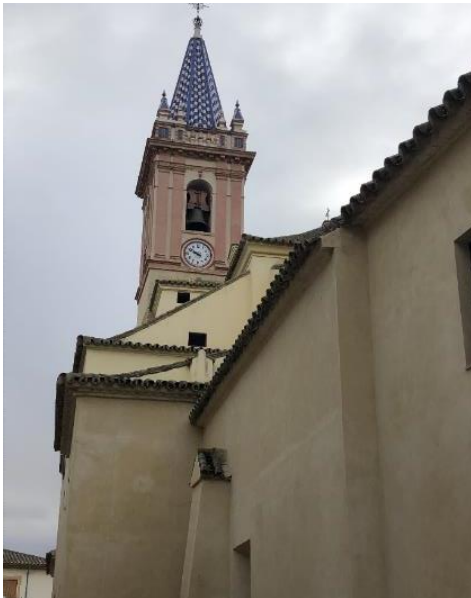
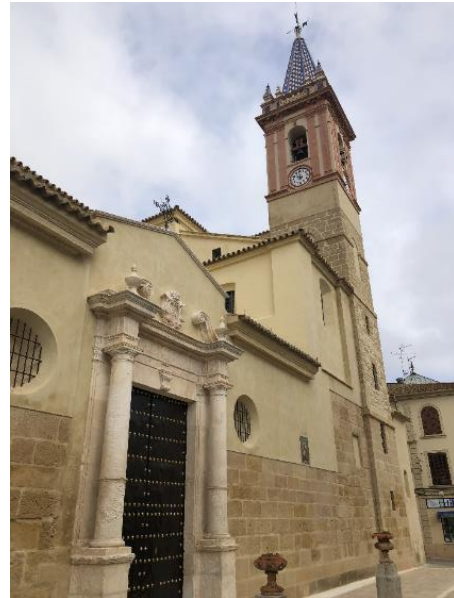
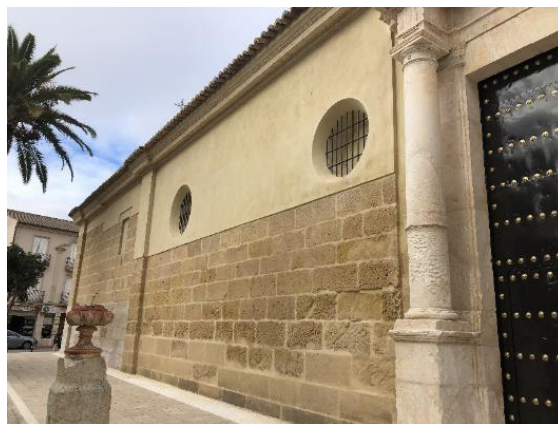
Figuras 14 a 16: Vistas de las diferentes fachadas del monumento (fuente: autores).

- Retirada de luminarias, canalizaciones grapeadas y mobiliario urbano.
- Retirada y picado de todos los revestimientos de mortero de cemento aplicados sobre el cerramiento de ladrillo y mampostería, muy deteriorados y con falta de adherencia por la afección de humedades de capilaridad y aguas de escorrentía. Ejecución de nuevos revestimientos a base de morteros de cal.
- Retirada, tratamiento y reposición de rejas metálicas, afectadas por la corrosión, y reconstrucción de los jambeados y elementos afectados de ladrillo visto.
- Restauración de las carpinterías de madera exteriores.
