**EVALUACIÓN Y REDISEÑO DE LAS ATRACCIONES PRINCIPALES DE LA
ZONA ACUÁTICA DEL PARQUE DEL AZÚCAR**

**UNIVERSIDAD AUTÓNOMA DE OCCIDENTE
FACULTAD DE INGENIERÍA
DEPARTAMENTO DE ENERGÉTICA Y MECÁNICA
PROGRAMA INGENIERÍA MECÁNICA
SANTIAGO DE CALI
2020**

**Pasantía institucional para optar al título de
Ingeniero Mecánico**

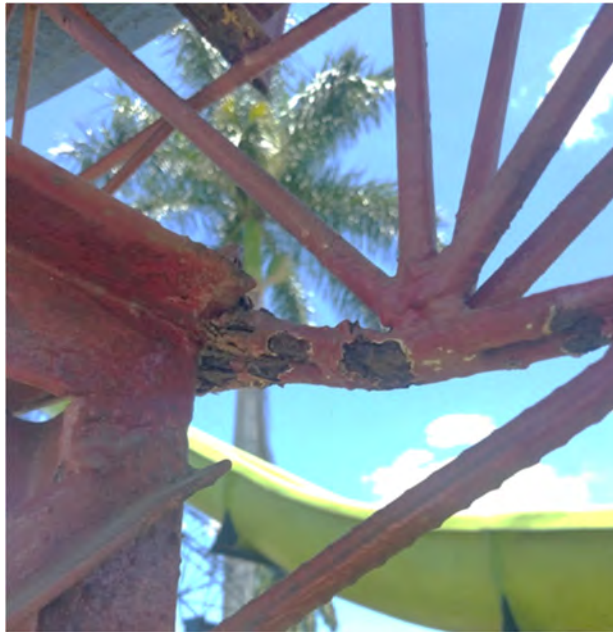
Fig. 6. Apoyo Tobogán curvilíneo.

En un análisis visual a los toboganes desde la parte baja de las estructuras es notable que las bases en que se encuentran apoyados los toboganes presenten un alto grado de corrosión, donde la capa de pintura que se ha añadido ha sido completamente eliminada (Fig.6). Esta situación es muy similar en las zonas más

bajas de las estructuras donde las películas de pintura que se agregan han sido reducidas en su gran mayoría y son visibles algunas partes de acero que componen los elementos.

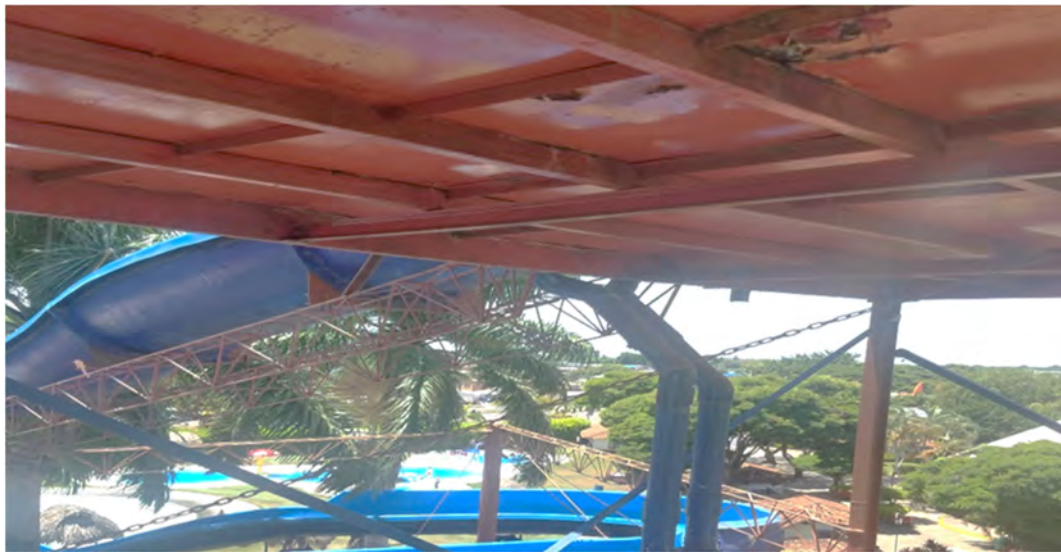
Fig. 7. Daño en la plataforma.

Al inspeccionar la parte superior de la plataforma, el nivel de la superficie presenta irregularidades, estas irregularidades pueden ocasionar una posible caída de las personas que accedan al punto de embarque, además dentro de la estructura, aparecen daños en la placa metálica, la cual evidencia pérdidas de masa debida a un alto grado de corrosión que afecta directamente al material (Fig. 7).

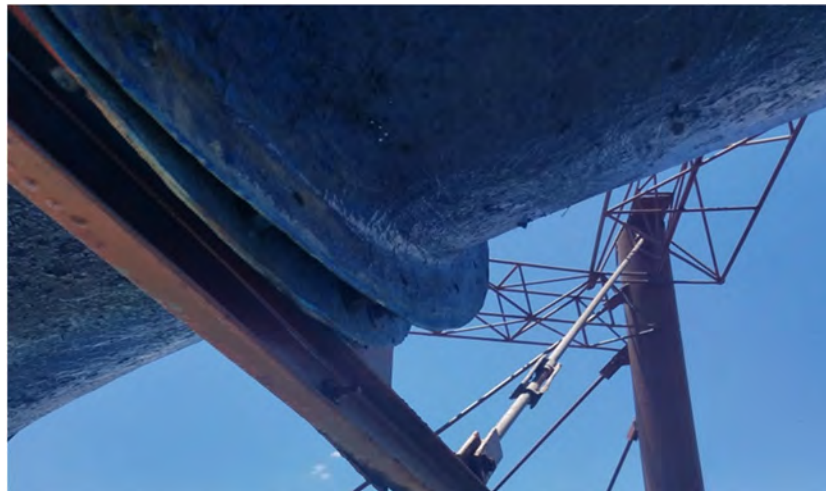
Fig. 17. Desajuste tobogán curvilíneo torre 2.

Dentro del tobogán curvilíneo aparecen daños debido a una deformación plástica y agentes corrosivos en la estructura metálica, como lo visto en la figura seis (Fig.6), así mismo existen secciones que no se encuentran bien ajustadas por los pernos y que podrían ser contraproducentes al momento de que se le añadan cargas en dicha sección (Fig. 17).

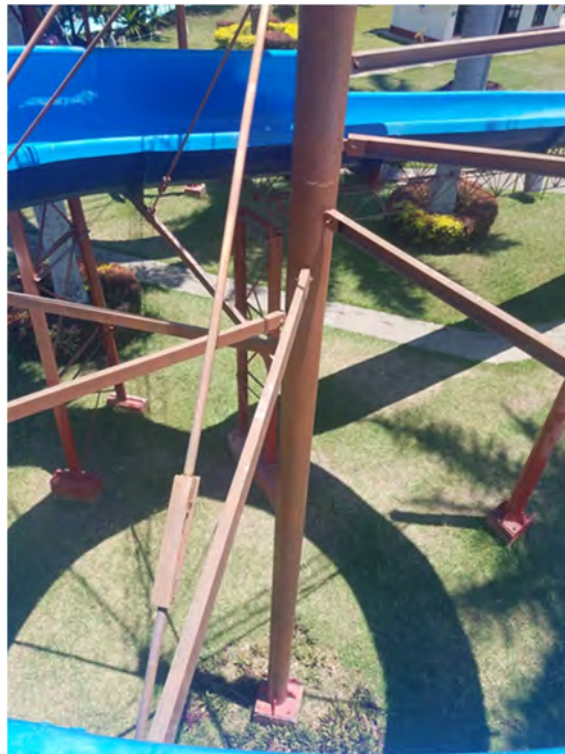
Fig. 18. Torre de soporte 3 para tobogán curvilíneo.

Al desarrollar la inspección se encontró que existe un cable tensor que no se encuentra unido a algún elemento en uno de sus 2 puntos, de manera que no completa su propósito de reducir cargas referentes al peso generado por ese tramo curvado (Fig.18).

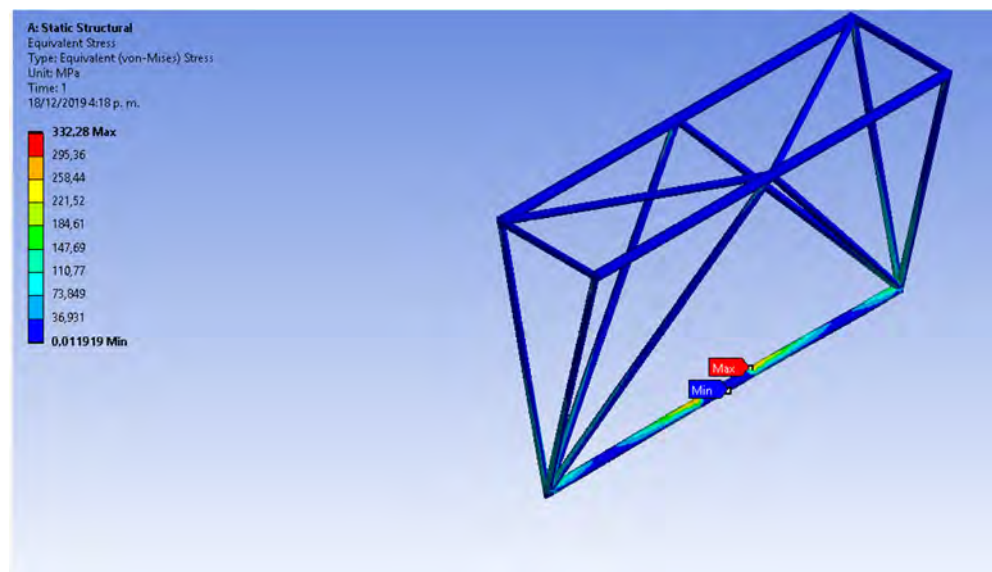
Fig. 37. Cercha en varilla corrugada.

Dentro de la norma internacional ANSI/AWS D1.4 las varillas se encuentran catalogadas como estructuras de acero para refuerzos, que según la norma estas cerchas no deberían cumplir la función que se les ha asignado puesto que no es recomendable según expertos internaciones.

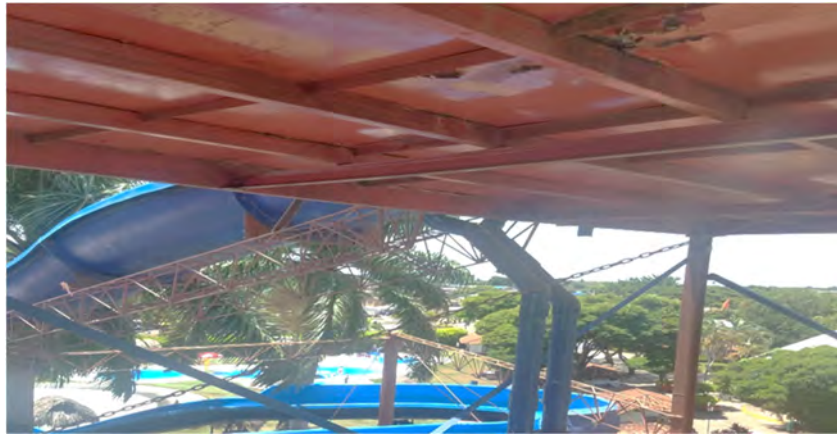
Fig. 42. Lámina metálica de la plataforma.

Origen: las condiciones que experimentaba esa zona además que existía un estancamiento de agua en la parte superior, pudieron ser el casual de el alto índice de corrosión existente.

- Remover lamina de acero y sustituir otra con las mismas dimensiones.
- Incorporar una salida del agua para evitar futuros estancamientos.
- Es recomendable adherir un gotero comúnmente llamado en obras civiles o en su defecto un orificio conectado a tubería desde la zona central la plataforma hasta el nivel del suelo permitiendo la extracción del líquido.
- Evitar utilizar materiales absorbentes porosos, debido a que ellos actúan como una esponja almacenando líquidos. Dicho esto, es recomendable colocar un recubrimiento que aisle la capa de concreto en la superficie.

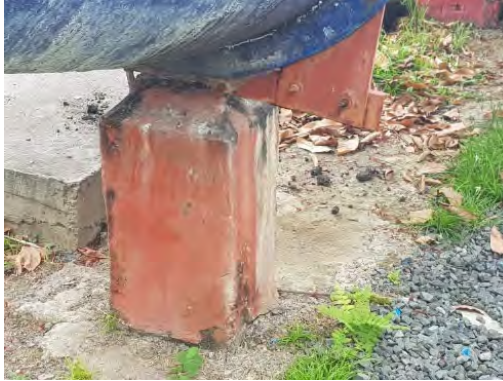
Fig. 43. Dados de concreto en deterioro.

Descripción: **Silla apoyada sobre dados de concreto deteriorado con agrietamiento.**

Origen: exposición al agua de piscina con contenido de cloro además de altas temperaturas.

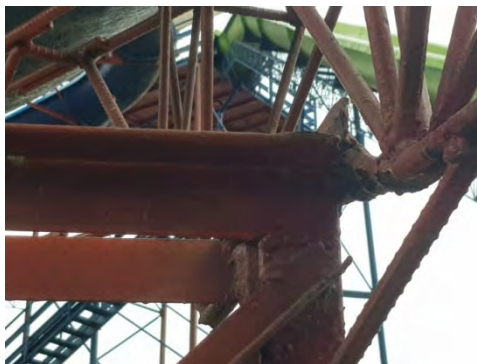
Origen: punto critico donde el material sufre los esfuerzos maximos y uso de acero para refuerzo(varilla corrugada) de manera erronea.

Solución: como se recomendó en el capítulo 7, la varilla corrugada debería ser removida de las estructuras, de manera que son consideradas como aceros de refuerzo y no deben desempeñar la función que ejercen, dicho esto es recomendable realizar un cambio de estos elementos por celosía tubular.

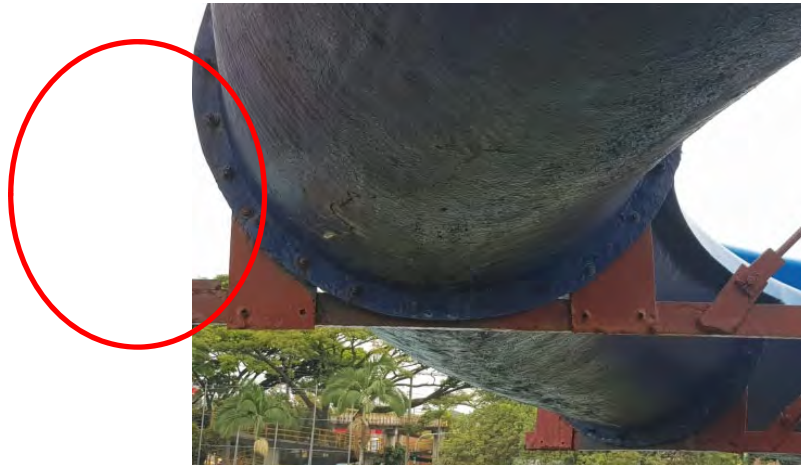
Fig. 44. Fisura presentada en tramo de tobogán.

- Lamina en fibra de vidrio con espesor muy delgado.
- Impacto generado por el usuario debido al cambio de dirección y aceleración en los tramos mencionados.

- Pulir la zona agrietada en la fibra de vidrio y después añadir en su parte inferior un refuerzo del mismo material, de esta manera lograr un mayor espesor en la zona donde aparece la figura (backing).
- Cambio de la sección por otra con mayor espesor en su parte baja.

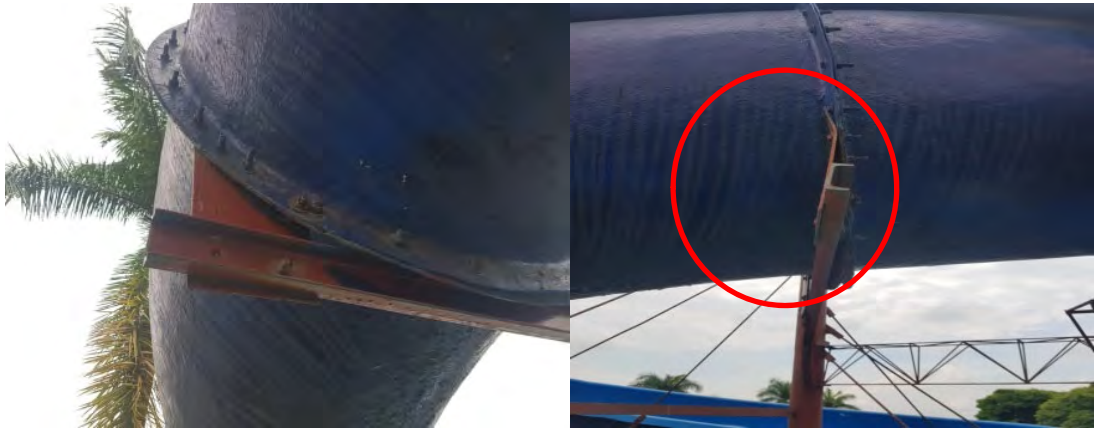
Fig. 45. Daño en una lámina del tobogán curvilíneo. (a) lamina doblada en fibra de vidrio. (b) vista lateral lamina doblada.

- Platina Falla por esbeltez.
- Espesor insuficiente o inadecuado de la platina.

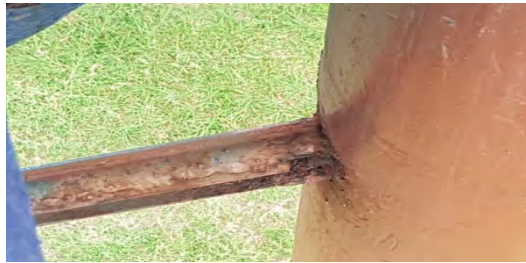
Fig. 46. viga en torre de soporte corroída.

Descripción: **viga en torre de soporte corroída.**

Origen: posición inadecuada, permite acumulación de agua (humedad residual) debido a que es un perfil en U o tipo canal.

- Agregar nueva viga en posición invertida.
- Agregar nueva viga y crear goteros o cizallas.

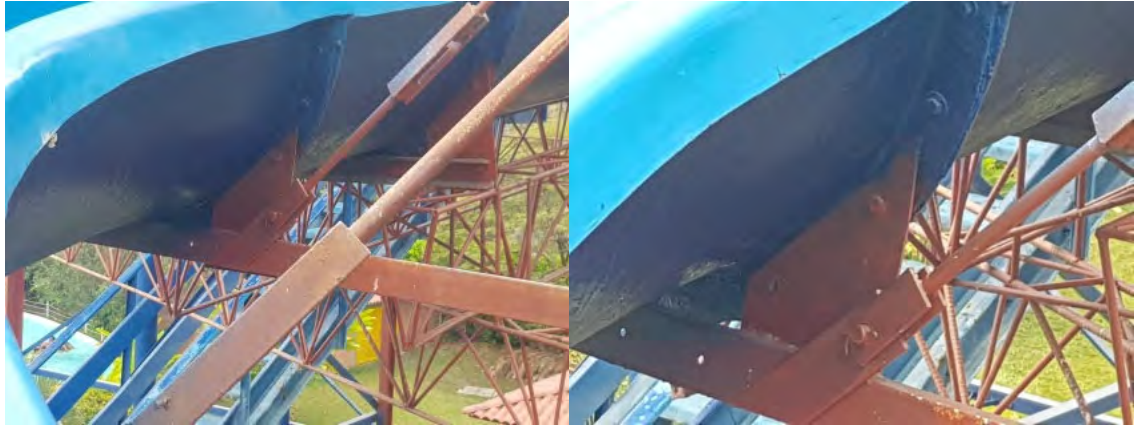
Fig. 48. Desajuste tornillos. (a) Vista general. (b) Vista detallada.

Origen: vibraciones mecánicas.

Solución: se deben utilizar arandelas a presión o guasa.

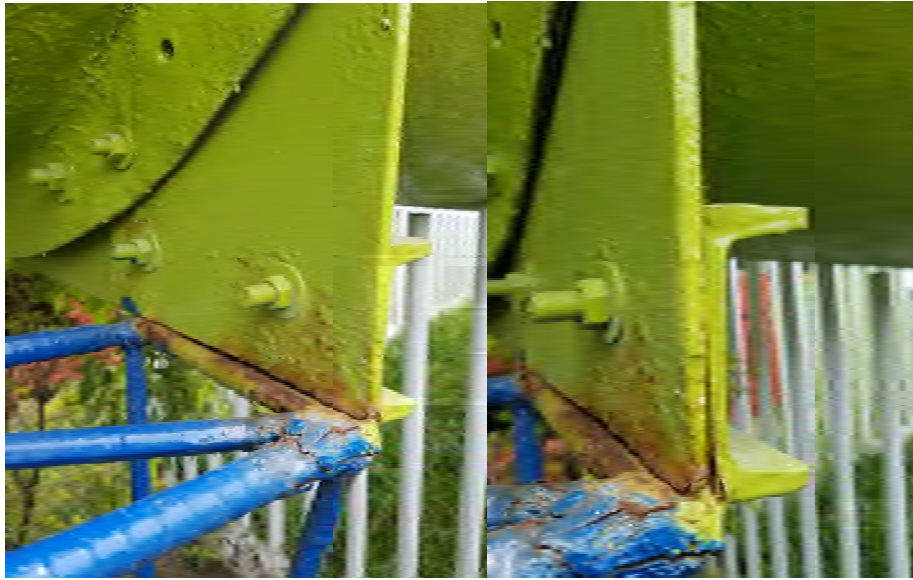
Fig. 50. Corrosión y tornillo desajustado tobogán recto. (a) vista general. (b) vista detallada.

Origen: vibraciones mecánicas.

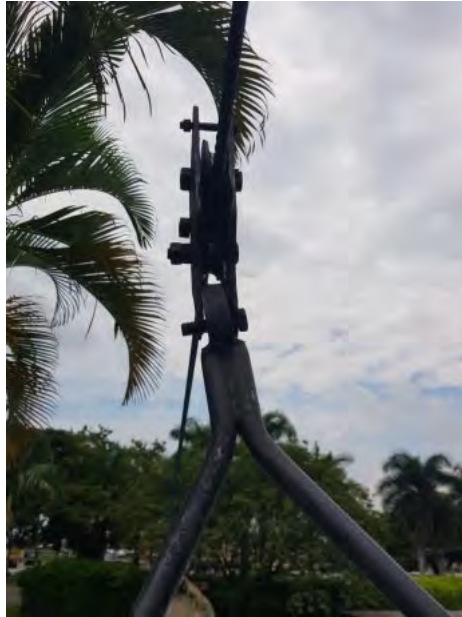
Fig. 51. Polea sin tuerca.

Origen: vibraciones mecánicas.

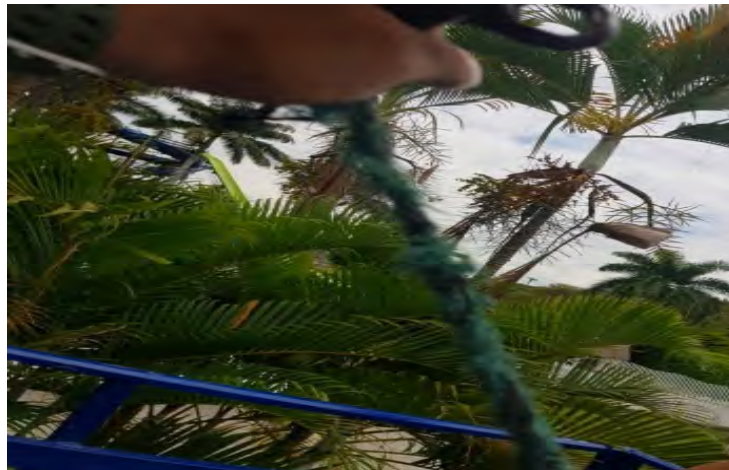
Fig. 52. Cuerda a punto de romperse

Origen: vida útil cumplida.
