Evaluación del estado de elementos estructurales del Mercado de Legazpi: Ataque por sulfatos al hormigón y corrosión de las armaduras

Evaluation of the state of structural elements of the Legazpi Market: Attack by sulphates on concrete and corrosion of reinforcements

Servando Chinchón-Payá^(*), Julio Torres^(**), Nuria Rebolledo^(***), Javier Sánchez^(****)

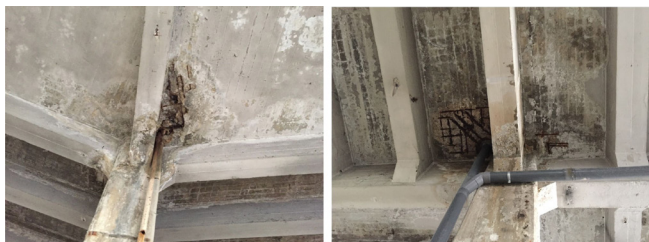
Durante la visita se pudo observar que en general los pilares y forjados se encuentran en buen estado visual, aunque también se observó una zona del forjado en la que el recubrimiento se había perdido y la armadura inferior mostraba un alto grado de corrosión, esta zona está cercana a diferentes desagües y bajantes de la planta alta (Figura 2).

Figura 2.- Estado de parte inferior de forjados cercanos a desagües y bajantes de planta alta

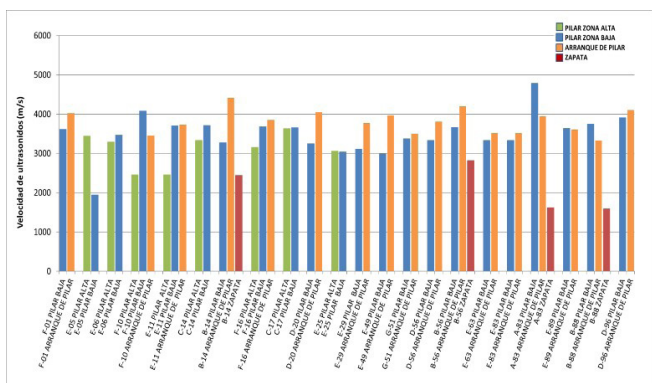
Figura 3.- Velocidad de ultrasonidos de elementos inspeccionados.

En la Figura 3 se observan los resultados de los ensayos de velocidad de ultrasonidos. El hormigón de los pilares de manera general tiene buena calidad, pero existen zonas de distintos elementos en las que su valor se encuentra por debajo del límite de 3000 m/s, considerándose (según las recomendaciones de (30)) de mala calidad o que puedan contener algún tipo de deterioro en su interior. Es de destacar que las zonas más afectadas son las zapatas, pero existen también zonas bajas de pilares que tienen mermada su calidad.

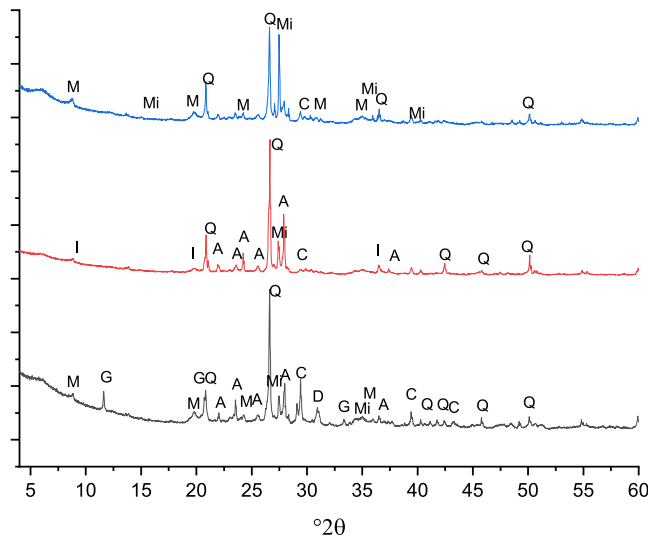
Figura 4.- DRX de las muestras de los terrenos extraídos de las inmediaciones en contacto con los pilares. Terreno D10 (negro), terreno D55 (rojo) y terreno E94 (azul). Q = Cuarzo, C = Calcita, M = Moscovita, Mi = Microclina, A = Albita, I = Illita y G = Yeso

La Figura 4 muestra los difractogramas de tres muestras de terrenos analizados. Se han seleccionado estos difractogramas dado que son representativos de las tres zonas del mercado (ver Figura 1). Según lo observado, la composición general del terreno es material silíceo-cálcico con gran cantidad de aluminosilicatos y feldspatos, sin embargo, la observación más importante que se puede hacer, en vista de estos resultados, es la presencia de gran cantidad de yeso (sulfato de calcio dihidratado) en los terrenos de una de las zonas del mercado, concretamente la zona A. La presencia de yeso en el terreno podría considerarse como la fuente de sulfatos detectados y mostrados en la Tabla 1.

Actualmente, está proyectada una reforma en la que (1) se disminuirá el nivel actual de la solera y (2) la sustitución del terreno situado por encima de las zapatas, con lo que se elimina la fuente principal de sulfatos que podría producir un proceso de degradación del hormigón y (3) en cuanto a la degradación por cloruros, no se prevé que existan nuevas fuentes de dichos iones, dado el cambio de uso proyectado.

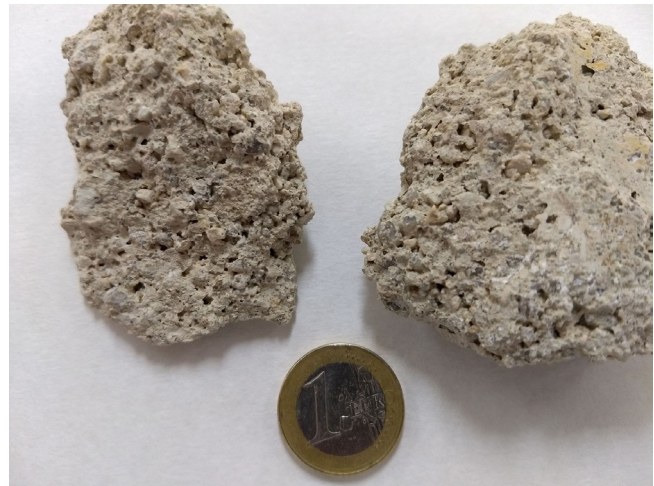
La fotografía de la Figura 5 muestra la apariencia de la muestra de hormigón extraída de la zapata D55.

Se puede observar que el hormigón de las zapatas (se muestra como ejemplo la zapata D55, pero son todos de características similares) es un hormigón muy poroso y de poca cohesión. En parte de los poros se encuentran depósitos blanquecinos que pueden corresponder con los productos de ataque por sulfatos detectados.

Figura 5.- Apariencia del hormigón de la zapata D55

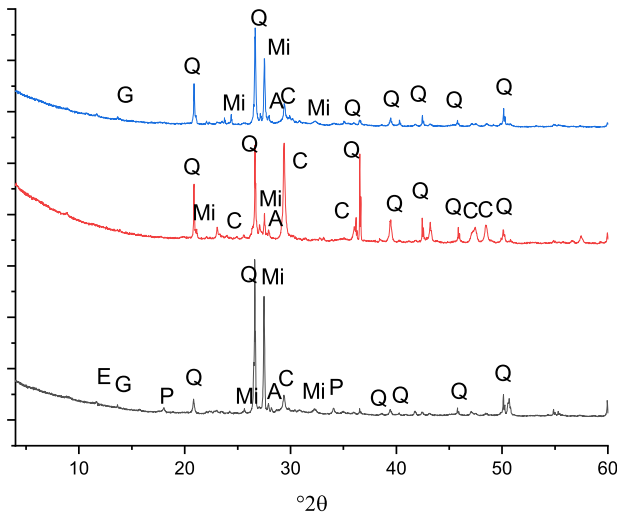
Figura 6.- DRX de las muestras de hormigón extraídas de las zapatas. Zapata D10 (negro), Zapata D55 (rojo) y zapata E94 (azul). Q = Cuarzo, C = Calcita, Mi = Microclina, A = Albita, G = Yeso, P = Portlandita, E = Etringita, Mu = Moscovita y Or = Ortoclasa.

En la Figura 6 se muestran los espectros de difracción de tres de las zapatas analizadas. Las muestras corresponden a los mismos puntos analizados en los terrenos.

Se puede observar cierta cantidad de etringita y yeso en los análisis de la muestra la zapata D10. Aparece en esta muestra un poco de portlandita debido a una pequeña contaminación en la toma de muestras por presencia de material relativamente joven, de alguna de las actuaciones que se estaban llevando ya en la zona. En la zapata D55 se identifica calcita, cuarzo y aluminosilicatos en la forma de albita y microclina. Dada la cantidad de yeso observada en los terrenos de dicha zapata cabría esperar haber detectado algún producto de degradación por sulfatos en la matriz de cemento de esta zapata, pero sin embargo se puede observar que ni siquiera hay una mínima cantidad de etringita. En el espectro de la zapata E94 se observa yeso, que podría provenir como contaminación del suelo. No aparece, al igual que en la muestra anterior ninguna señal de etringita y por tanto de degradación.

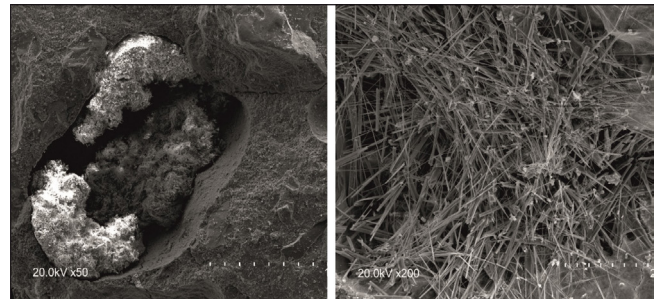
Figura 7.- Imágenes MEB de las muestras zapata D10 (izquierda) y D13 (derecha).

Se puede observar bastante cantidad de etringita secundaria en la muestra zapata D10 relleno un macro poro, sin embargo, bastante cerca se encuentra otro poro completamente vacío de estos cristales. La superficie no se encuentra fisurada debido a expansiones por culpa de estos productos.

La imagen de la Figura 7 (derecha) muestra abundantes cristales aciculares de etringita en la superficie de la muestra zapata D13.

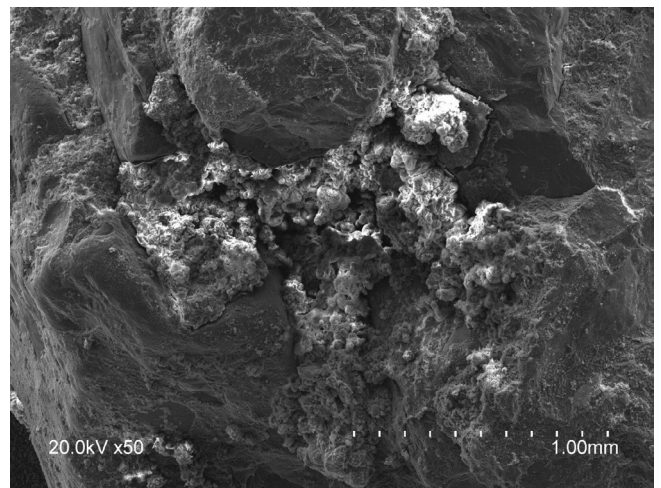
Figura 8.- Productos de degradación por ataque sulfático en la superficie de la muestra zapata D55.

De los análisis de microscopía de las muestras de las zapatas se puede observar que en varias de ellas aparecen productos de un ataque por sulfatos a los componentes de la pasta de cemento de los hormigones. Por ejemplo, la Figura 8 muestra la presencia de gran cantidad de productos de degradación por ataque sulfático en la superficie de la muestra de la zapata D55 a relativos pocos aumentos, detectables a simple vista. En la Figura 9 se muestra el aspecto de taumasita encontrada

La zapata D55 es la que más cantidad de productos de degradación presenta de todas las muestras analizadas. Sin embargo, los DRX no muestran la aparición de taumasita en concentración significativa y por tanto se considera su aparición como algo puntual y no representativo del conjunto del elemento.

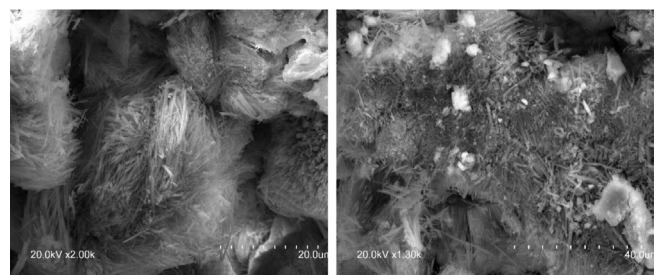
Figura 9.- Muestras de taumasita en zonas de la superficie de la muestra zapata D55 analizada.

en la muestra zapata D55. Este producto, también generado por una reacción de los sulfatos del terreno conlleva la descomposición del gel CSH.

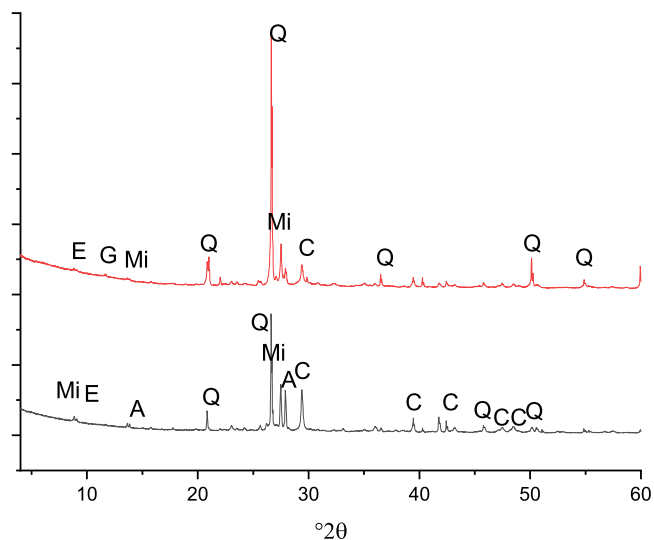
Figura 11.- DRX de muestras de los arranques de pilar D55 (negro) y D61 (rojo). Q = Cuarzo, C = Calcita, Mi = Microclina, A = Albita, G = Yeso y E = Etringita.

En los espectros se observa una composición del hormigón parecida a las de las zapatas pero con una menor concentración de feldespatos y micas, minerales propios de los terrenos. En ambos soportes aparece señal de cristales de etringita aunque esta es muy pequeña. Resulta llamativo el caso del soporte de pilar D55 en el que aparece etringita cuando en su zapata no se aprecia este compuesto. Es necesario indicar que la cantidad presente es mínima y no representativa de un taque severo por sulfatos.

Aunque, al igual que las zapatas, los soportes o arranques de pilar están en contacto directo con los terrenos, en general se encuentran en buen estado y no se aprecia productos de degradación expansivos ni fisuración superficial.

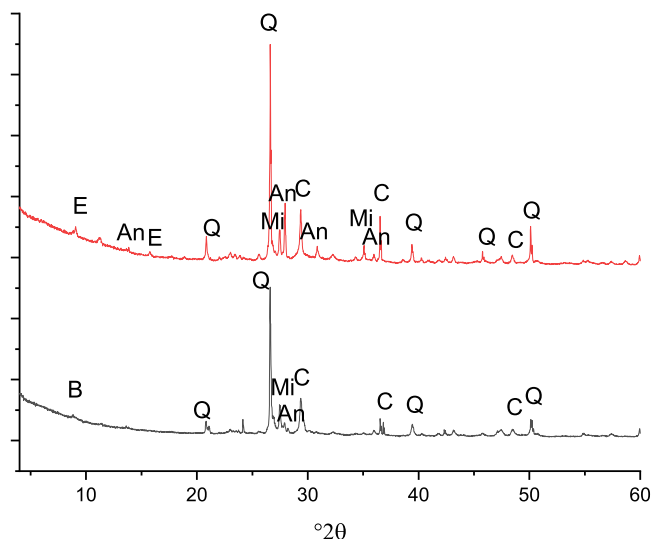
Figura 12.- DRX de las tres muestras de pilar D10 (rojo) y pilar D6 (negro). Q = Cuarzo, C = Calcita, Mi = Microclina, An = Anortita, B = Biotita y E = Etringita

En el espectro correspondiente al pilar D10 se observa una cantidad importante de etringita, es el pilar que más cantidad de este producto presenta. En el pilar D6 no se detecta etringita, este pilar se encuentra en la misma zona que el pilar D10, en el que se acaba de ver que sí que se aprecia dicho compuesto posiblemente como producto de degradación.

En el caso de los pilares, se ha detectado un alto contenido de azufre en zonas bajas por encima de la solera, pero sin observarse daño microestructural. El contenido de sulfatos no es un indicador único para poder diagnosticar la degradación del elemento.
