九份二山崩塌地觀測探討

Observation of the Chiu-fen-er-shan Landslide

水土保持學報 38(4) : 303-316 (2006)
Journal of Soil and Water Conservation, 38(4) : 303-316 (2006)

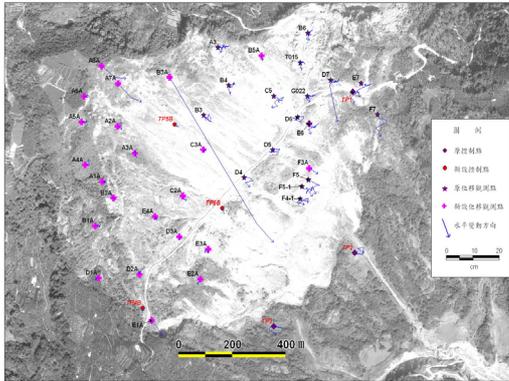
崩塌區之地表位移觀測結果如圖 6 所示，崩塌區西北角之崩塌頂部右側位移觀測點 A7A、A8A 及 B3A 等，水平位移較大 (> 10cm)，且有繼續向下滑動現象；而左側觀測點 A2A、A4A、A5A、A6A 則有較大之垂直下陷量，研判該地區之土體已呈不穩定狀態。崩塌區東北角 D7 觀測點水平位移變化量為 13.8cm，垂直位移變化量 7.7cm，該區屬崩積土石堆置區，可能係下方岩塊風化崩塌導致下陷滑動所致。龍南產業道路附近之觀測點 E1A，有 6cm 之水平位移，有繼續下滑之現象。崩塌區東南區觀測點 F3A、F5、F5-1 及 F4-1 等有 2~3cm 之變化量，此為趾部滑動碎裂岩盤，變化量雖不大，但顯示該地區已有鬆動現象。

圖 6. 崩塌區水平位移向量圖
Figure 6. Horizontal displacement of faulture region at Chiu-fan-erh-shan landslide.

- (一) 崩塌區頭部尚未滑落之土石，及崩塌區趾部，均有明顯持續位移之現象，龍南道路現正進行修復，建議日後在豪雨期間或其後一週內，應管制人車之通行。
- (二) 崩塌區之 BH-4 鑽孔之側向位移情形不明顯，有待持續觀測；而地下水位對降雨之反應較為迅速，似有明顯地下水流通管道，且其來源很近，有可能是崩塌地頭部下滲後之地下水，才會使得水位對降雨反應如此迅速。
- (三) 堰塞湖湖面水位變動，除直接受降雨之影響，尚有來至其韭菜湖溪所匯集之地表水。在多次大、豪雨或颱風帶來超大豪雨前，其水位均約在 575.25m 上下，降雨後水位即迅速升高，降雨緩和或停

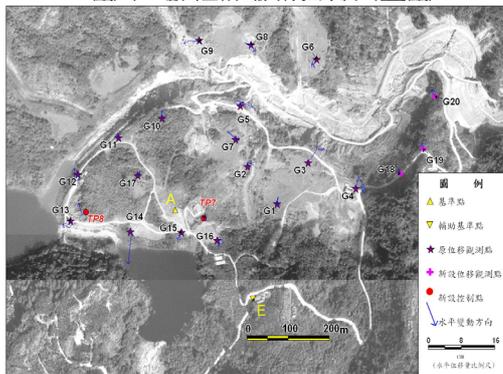
堆積區之地表位移觀測成果如圖 7 所示，其中 G1~G5 等觀測樁，在 93 年敏督利颱風後，水平位移量均超過 1cm，其中又以 G3 位移量達 3.6cm 最為明顯，其次為 G4 的

圖 7. 堆積區水平位移向量圖
Figure 7. Horizontal displacement of accumulation region at Chiu-fan-erh-shan landslide

2.6cm 次之；垂直位移量亦以 G4 最大，下陷達 1.8cm，至 93 年 10 月更達 4.5cm。由於 G4 與 G5 係鄰近溢洪道南側邊坡，受敏督利颱風之影響，已有局部崩塌之情形，在 93 年已研判堆積土體已有局部不穩定之現象；而 94 年觀測果顯示，堆積區堰塞湖附近測點 G12、G13 及 G14，及溢洪道附近 G5、G3、及 G9 等地區位移變化量在 2~3cm 左右。

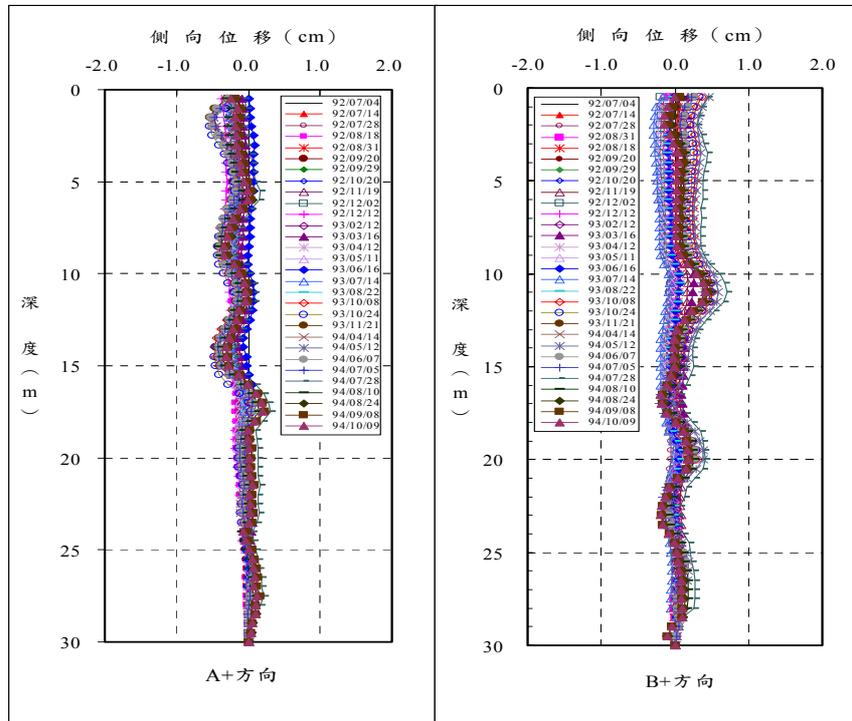
根據至 92 年 7 月~94 年 10 月之觀測結果(圖 8)，BH-4 鑽孔於深度約 8.5m 及 14.5m 處，似有側向位移累積之趨勢；但其位移方向與滑動方向不一致，目前尚難研判是否因

圖 8. BH-4 孔內傾斜觀測結果圖

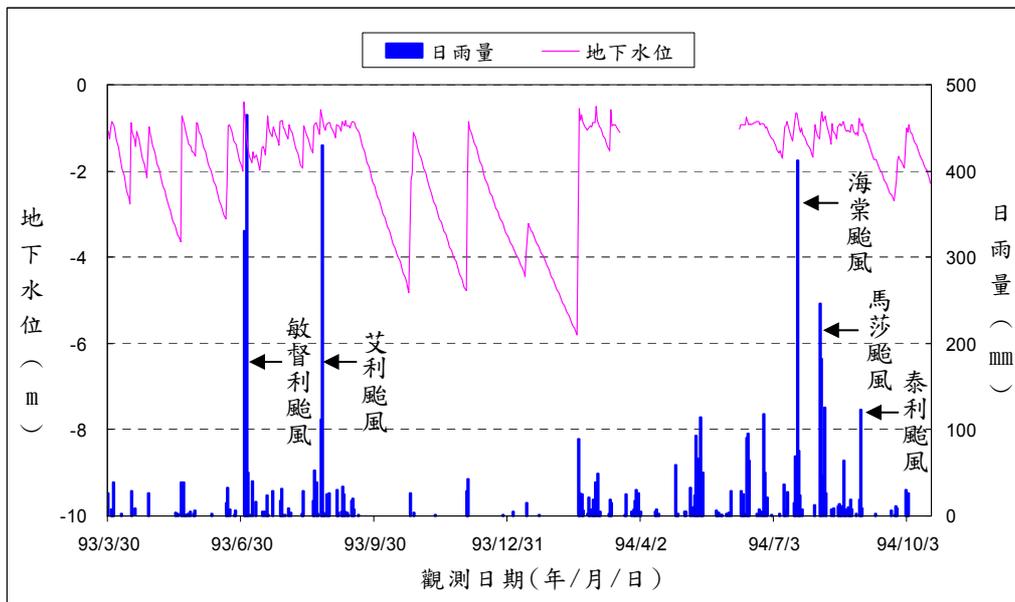
BH-4 之地下水位觀測結果如圖 9 所示，資料顯示地下水位對降雨之反應較為迅速，且於降雨過後，地下水位呈直線下降之趨勢，且在乾季時期，下降更為明顯，但若持續降雨，則水位維持在地表下 1m 上下變動降雨；由水位變動現象研判，似有明顯地下水流管道，且其來源很近，有可能是崩場地頭部下滲後之地下水，才會使得水位對降雨反應如此迅速。

圖 9. BH-4 地下水水位與日雨量關係圖

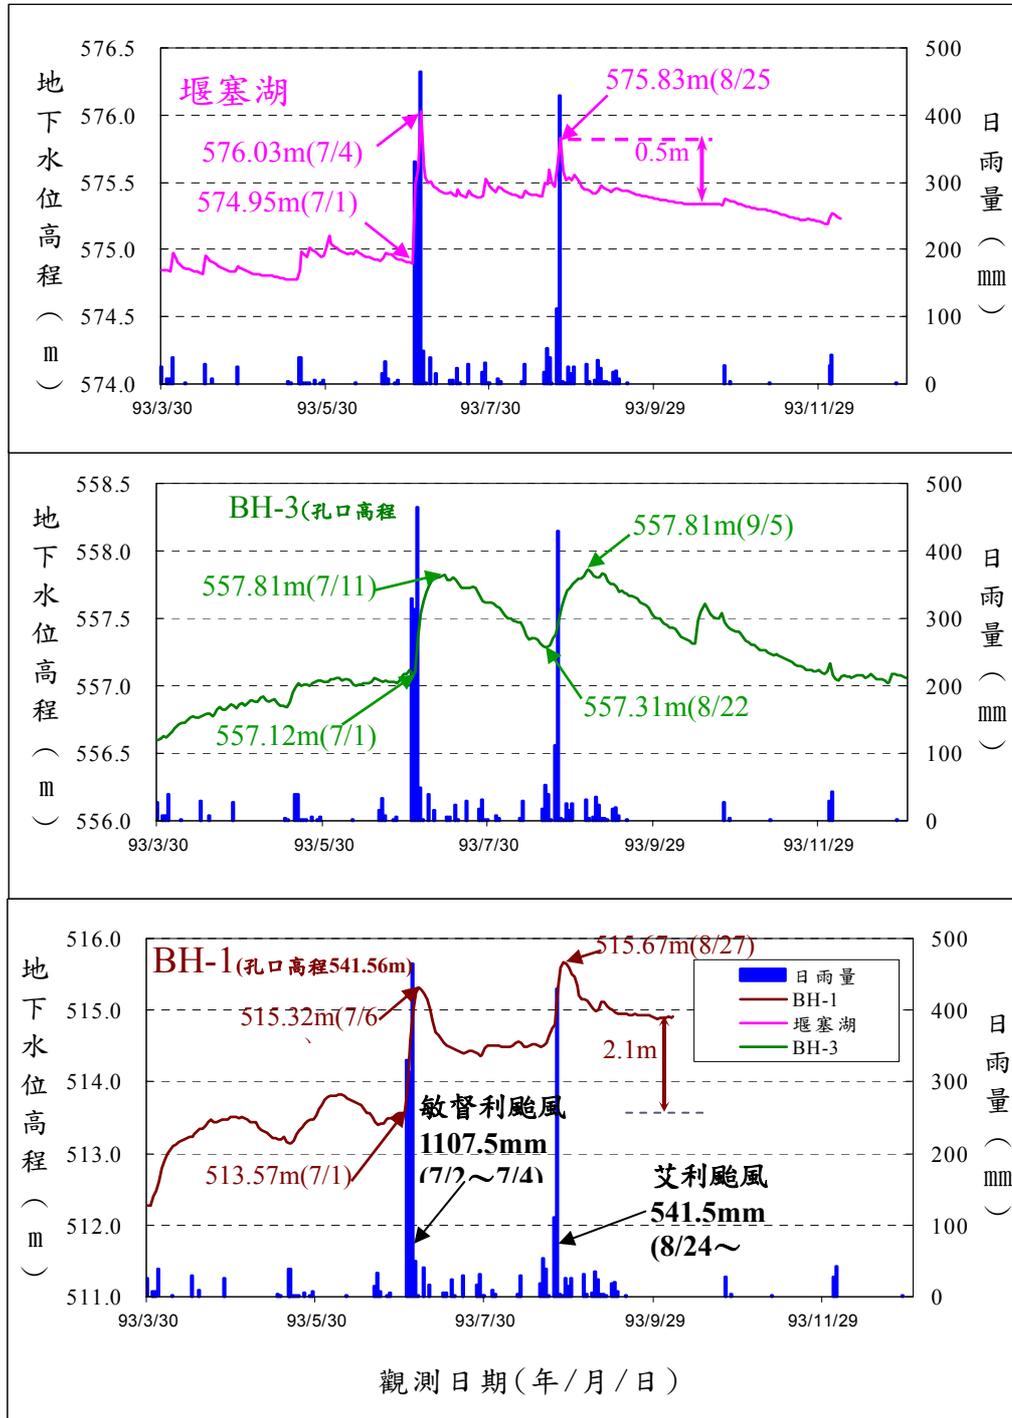
93 年度與 94 年度之觀測結果如圖 10~11，由圖中得知，塞湖湖面水位在 93 年敏督利颱風之前，其水位變化不超過 0.6 m；敏督利颱風期間，湖面水位自 574.95m 上昇至 576.03m，升高 1.08m，降雨緩和後，水位下降 0.5m；93 年艾利颱風期間，升高 0.43m，降雨緩和後，水位則緩慢下降 0.4m，惟在 93 年觀測期間，水位已從 574.85m 升高至 575.36m。94 年湖面水位變動與 93 年度相似，除直接受降雨之影響，尚有來至其韭菜湖溪所匯集之地表水。在多次大、豪雨或颱風帶來超大豪雨前，其水位均約在 575.25m 上下，變動範圍不超過 0.02 m；降雨後水位即迅速升高，降雨緩和或停止後，水位呈指數曲線下降。

BH-3 鑽孔之地下水位，對受降雨之反應較為遲緩，93 年敏督利與艾利颱風帶來之超大豪雨，約有 10~14 日之延遲效應；自 93 年 6 月 9 日觀測系統更新開始，水位自 557.34m (-39.70m) 即呈緩慢上升現象，在多次大、豪雨或颱風帶來超大豪雨之後，沒有明顯之上升現象，及在無降雨情況下水位升高現象，初步研判 BH-3 地下水位應屬岩層之地下水變化，推測一部分受堰塞湖影響外，應另有補注來源。

BH-1 鑽孔之地下水位則與降雨之關係則較為密切，93、94 年多次颱風，地下水位上升幅度均在 1m 以上，海棠颱風期間，上升幅度超過 2m，且均有有 4~5 日之延遲效應。水位變化則近似正偏歪 (Positive skewness) 分布曲線，屬於較為鬆散之崩積土層內之地下水變動現象。

圖 10. 93 年度堰塞湖水位與堆積區地下水位分析結果
 Figure 10. Relationship between rainfall and variation of water level of barrier lake , groundwater level of bore-holes BH-1 and BH-3 in 2004.

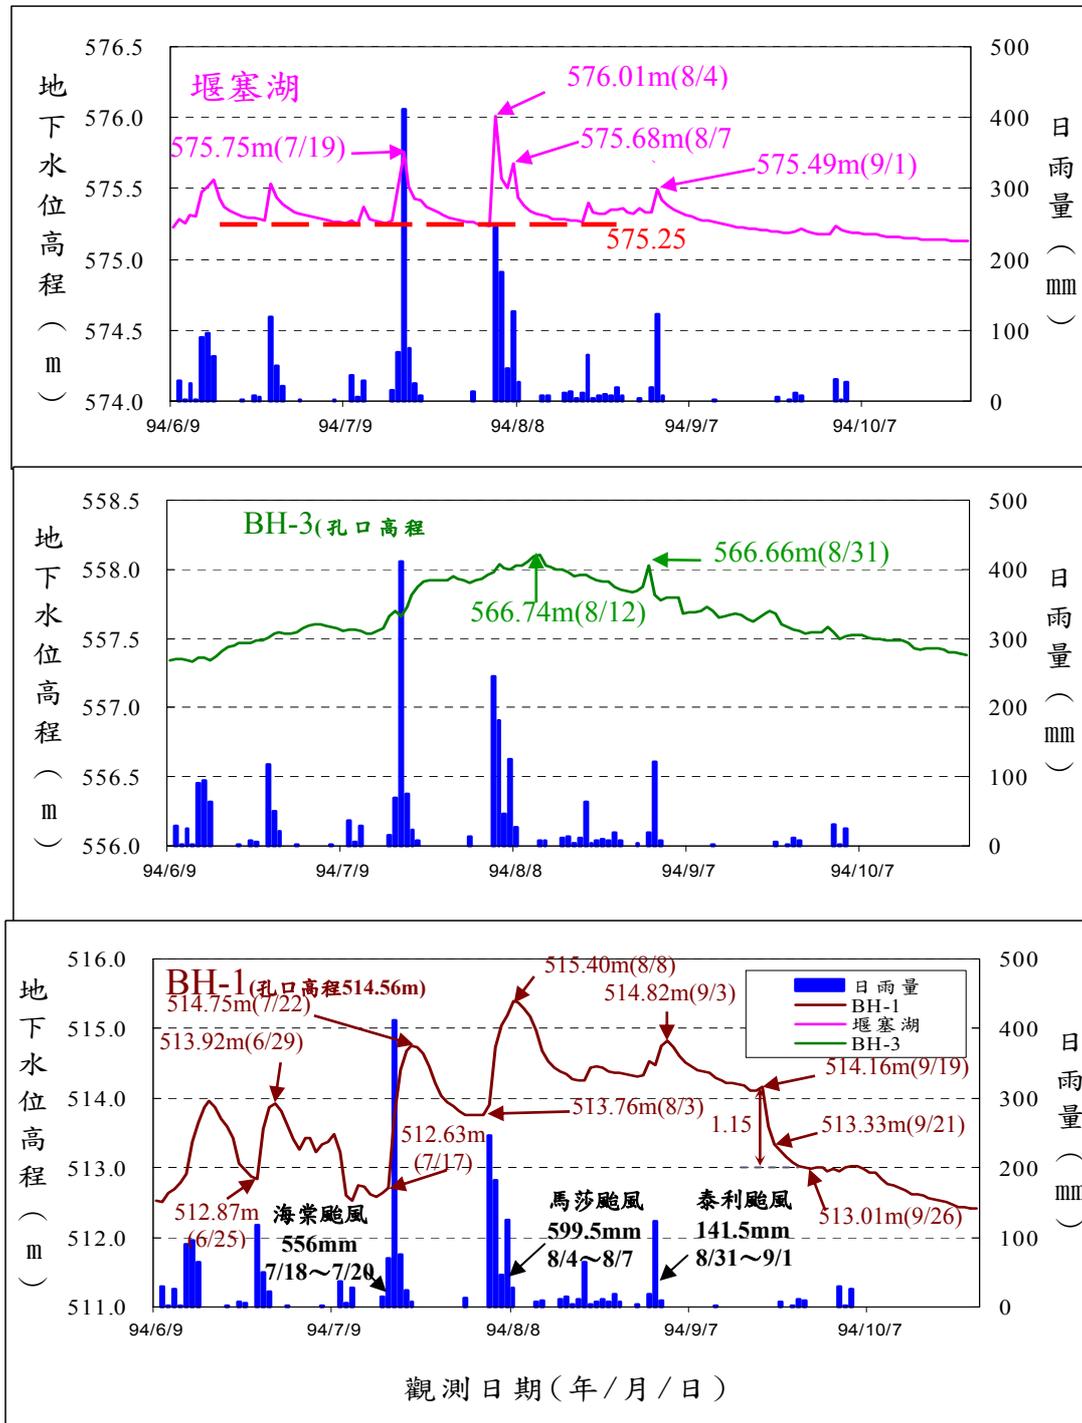
BH-1 地下水位 94 年於 9 月 3~19 日呈緩慢下降之趨勢，但自 9 月 19 日後，水位在 2 天內驟降 1.15m。經現場勘後發現，鄰近觀測站之溢洪道邊坡坡腳有滲水現象 (圖 12~13)，而在石門觀景台附近溢產生裂隙。

圖 11. 94 年度堰塞湖水位與堆積區地下水位分析結果

止後，水位呈指數曲線下降。湖面水位高程 575.25m，應可做為九份二山崩塌地堆積區警戒之參考。

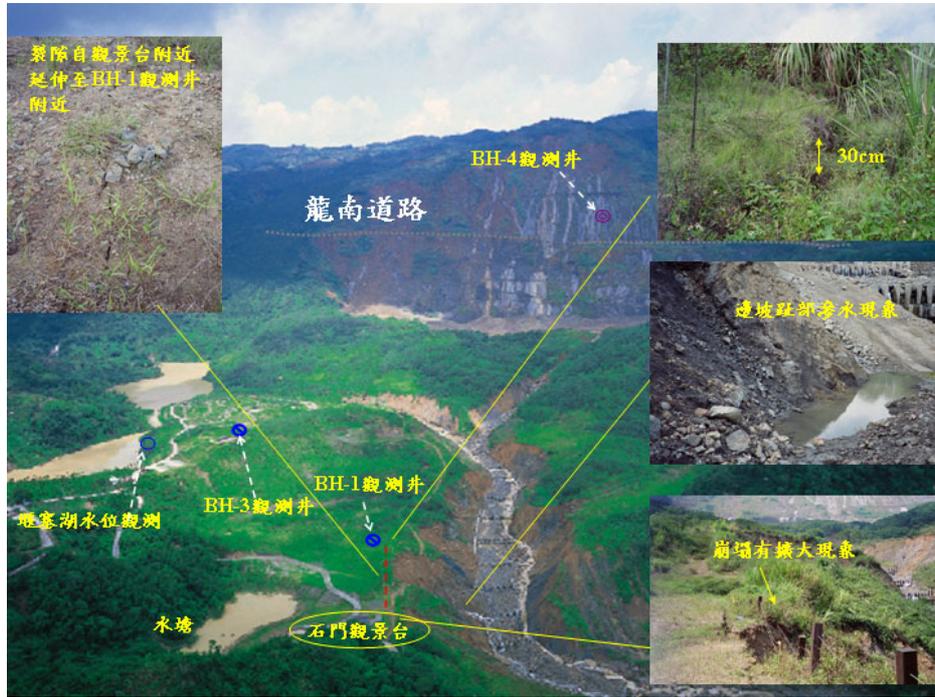
圖 12. 堆積區現場勘查結果說明圖

2 天內驟降 1.15m，經現場勘查發現，石門觀景台近溢洪道邊坡之地表，有明顯之裂隙，且位於觀測站附近之地表亦有局部陷落。經 94 年 9 月與 91 年 4 月兩期 LiDAR 資料之比較分析，近石門觀景台之 S8 測線兩岸邊坡崩塌最為嚴重，且南岸邊坡坡趾有滲水現象，經勘查後初步研判係堆積區土體內產生滲流，造成土壤顆粒間的阻力減少，水力坡降增加，將較大顆粒的土壤帶出，同時持續往上游面延伸，因此 BH-1 觀測井附近之崩積土體，現正處於不穩定狀態，有很高之崩塌潛勢，石門觀景台應儘速管制人員進入。

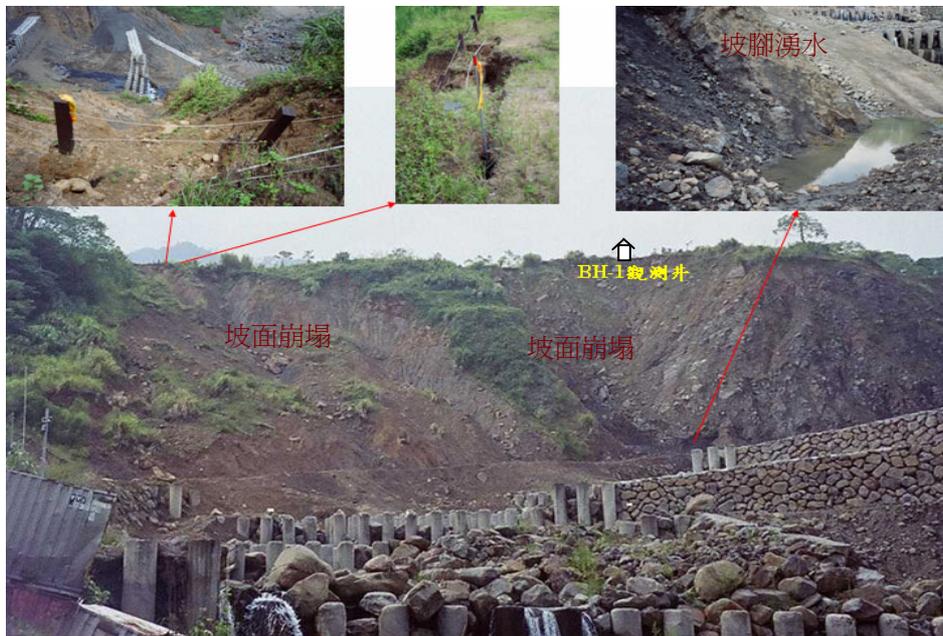
為瞭解堆積區排水溝及溢洪道兩側邊坡之變動情形，應用 91 年 4 月與 94 年 9 月兩次觀測資料，共分析八個橫斷面，各橫斷面測線位置如圖 14，各橫斷剖面如圖 15~22 所示。S1 與 S2 測線之橫斷面位置，係位於崩塌邊坡趾部至溢洪道之排水設施之末端。由圖 13 即可看出兩側有明顯之崩塌現象；而由圖 15~16 得知，排水溝兩岸邊坡均退縮至少 16m 以上，而深度也至少加深 10m，顯示其侵蝕嚴重，由於排水溝係位於組織鬆散之堆積區，且出口與溢洪道落差超過 10m，有可能持續向源侵蝕。

圖 13. 溢洪道南岸邊坡崩塌情形

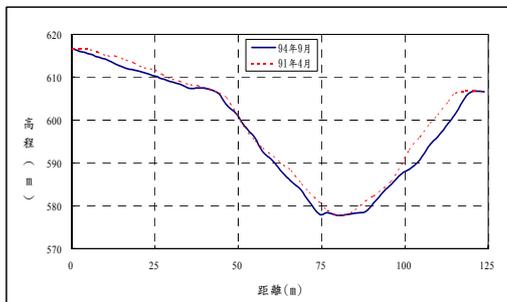
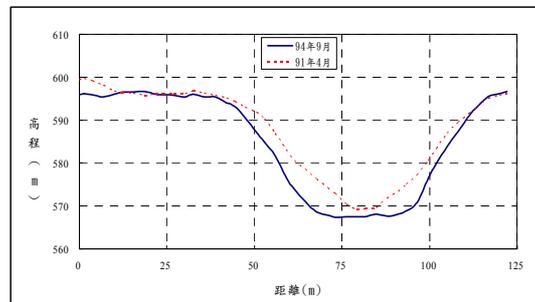
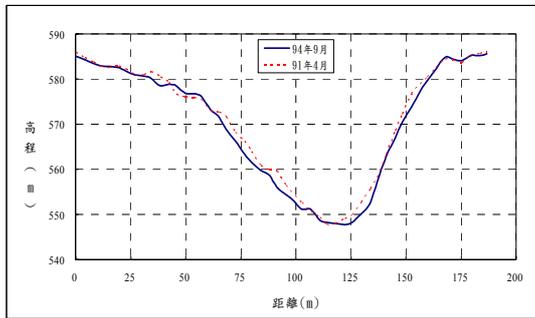
S3、S4 及 S5 測線 (圖 17~19) 原有 (91 年 4 月) 之橫斷面大小較為接近，S3 橫斷面於北岸邊坡有約 5m 之退縮，南岸則變化不大；S4 橫斷面北岸有約 1m 以上之退縮，南岸則有約 5m 以上之退縮，深度亦加深約 1.6m；S5 橫斷面北岸有約 1m 以上之退縮，南岸則有約 3m 以上之退縮。自 S3 至 S5 測線之溢洪道兩岸邊坡，有侵蝕崩塌之現象，但並沒有明顯之縱向侵蝕現象，顯示防砂壩有其一定的功能；惟因溢洪道兩岸落差大，在無邊坡保護措施之情形下，橫向侵蝕無法避免。

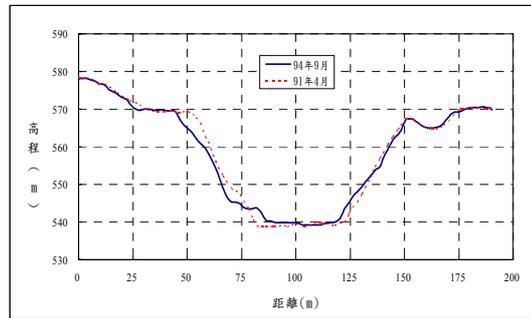
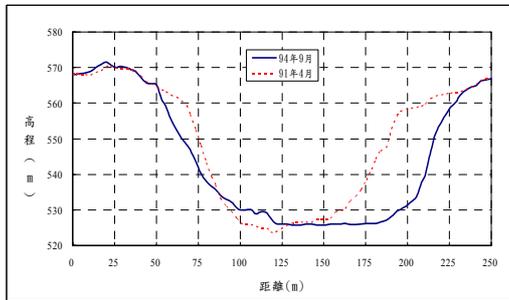
面大小較為接近，但已較 S3~S5 斷面為寬。S6 橫斷面於北岸邊坡有約 1.7m 之退縮，南岸則有約 5.2m 之退縮；S7 橫斷面北岸退縮超過 26m，南岸則有平均約 10m 之退縮，兩橫斷面顯示並無明顯之縱向侵蝕現象。S6 測線兩岸退縮情形與 S5 類似，南岸侵蝕較北岸嚴重。S7 測線北岸嚴重退縮，其主要原因係恰位於坑溝之出口，該坑溝雖有經過整治，但其排水出口可能因落差較大，造成河岸侵蝕，使得溢洪道北岸邊坡嚴重崩塌，南岸也因為邊坡落差大 (約 40m)，因橫向侵蝕造成較大崩塌現象。

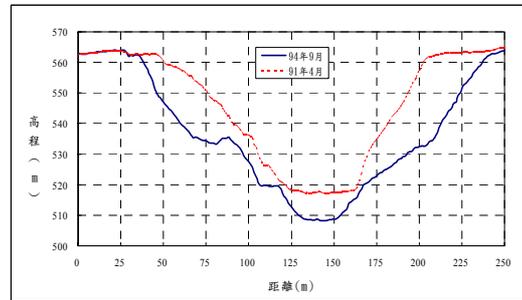
圖 22. S8 測線橫斷面圖

S8 測線 (圖 22) 原有橫斷面較為 S7 為小，S7 兩岸邊坡崩塌退縮，已使得溢洪道加寬，當洪水到達 S8 測線位置，勢必加速橫向侵蝕作用，而使得兩岸均有 30m 以上的退縮。
