大甲溪流域敏督利颱風洪災因初探與新思維治理策略之研究

摘 要

Study of New Thought on River Management Policy about the Disasters caused by Mindule Typhoon of Da-Chia River Basin

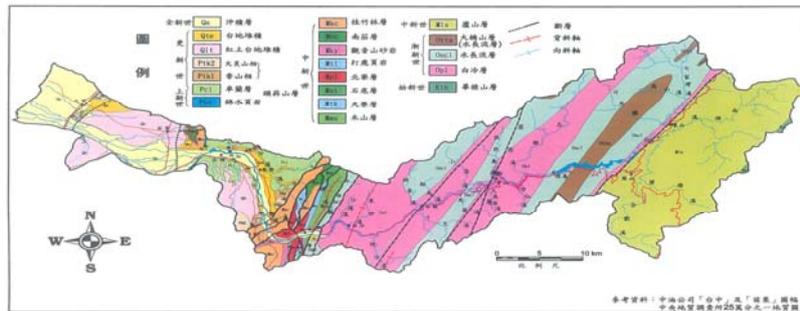
圖 1.大甲溪流域地質圖

地質：本流域內活動斷層及存疑性斷層多，地層破碎，崩積土石、崩場地、土石流潛勢溪流多且集中於谷關德基間之主、支流上。而大型崩場地多集中在和平鄉，地質上屬漸新世之水長流層及白冷層，其岩性主要為輕度變質的石英砂岩、硬頁岩及板岩，由於受到強烈的地質構造作用，使得節理或劈理均發

達，岩性破裂（詳圖 1 及圖 2）。

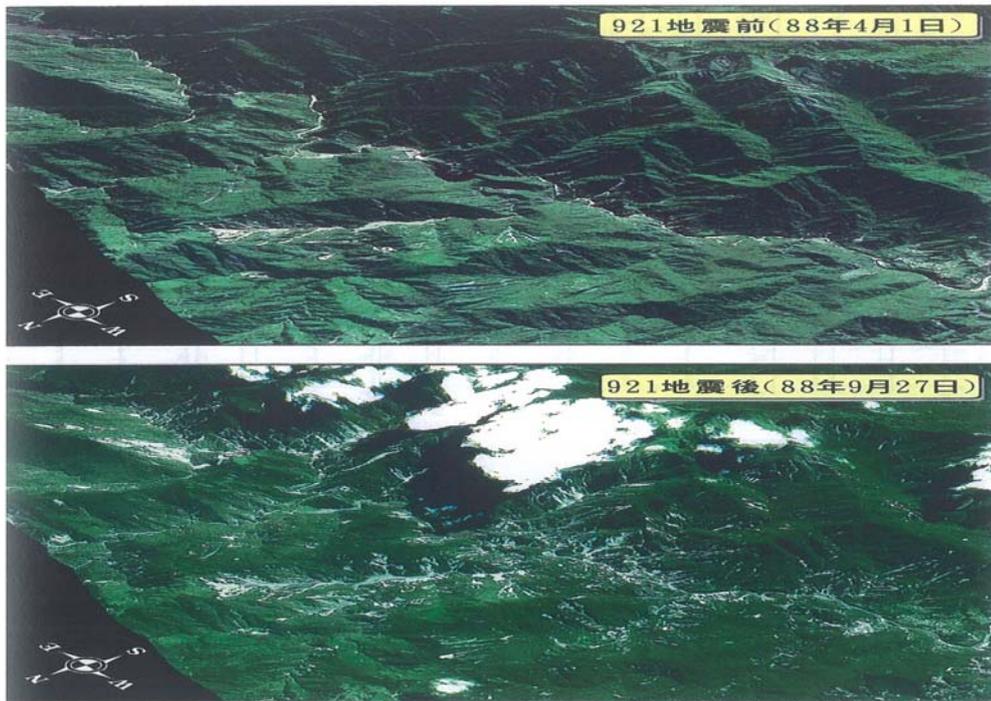
圖 4. 大甲溪流域九二一地震前後崩塌地分布比較圖
 參自：水規所(2003)之「大甲溪流域聯合整體治理規劃」
 Figure 4. Ta-chia landslide area map comparison before with after earthquake-921

以航空照片圖資作為災害判釋詳如圖 4、圖 5。

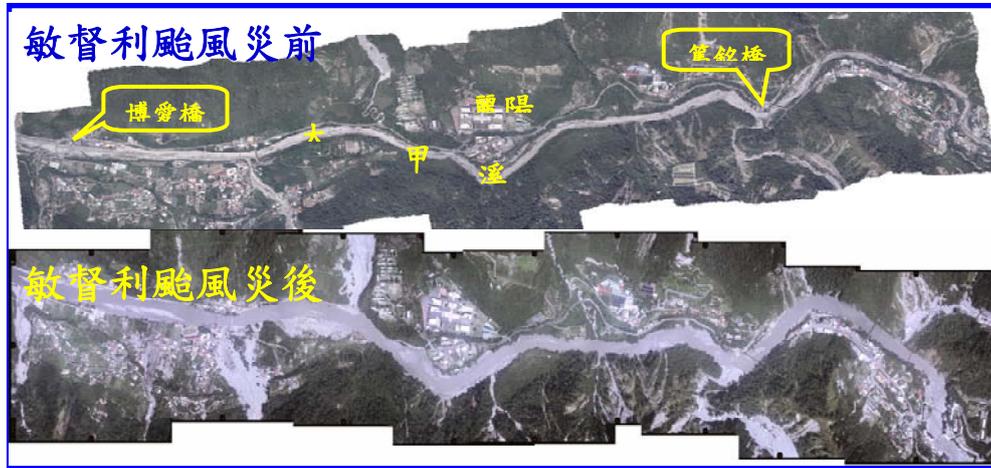
圖 5. 大甲溪敏督利前後松鶴、谷關河段航拍比較圖

依據我國學者專家於 2004 年 7 月 2 日所發生之敏督利災害後之估計，大甲溪流域崩積之土石總量超過 1 億 m^3 ，其中大部分集中於馬鞍壩至德基壩間之中上游河段。另依經濟部水利署於敏督利災後辦理航拍之 DEM 成果比對推估，天輪壩至馬鞍壩間主河道上土石之淤積量約 480 萬 m^3 。而敏督利颱風災後松鶴至谷關河段為土砂災害最嚴重之區域，主河道兩側高崁之邊坡因遭到高含砂水流之堀削，河幅已大為變寬；松鶴部落鄰

近之現有台八線幾與河床同高。另外，在敏督利颱風災後，篤銘橋至谷關大橋間之河段，河道中之土石淤積高度約達 10-15m，造成谷關溫泉區中有部分旅店遭土石淹埋。

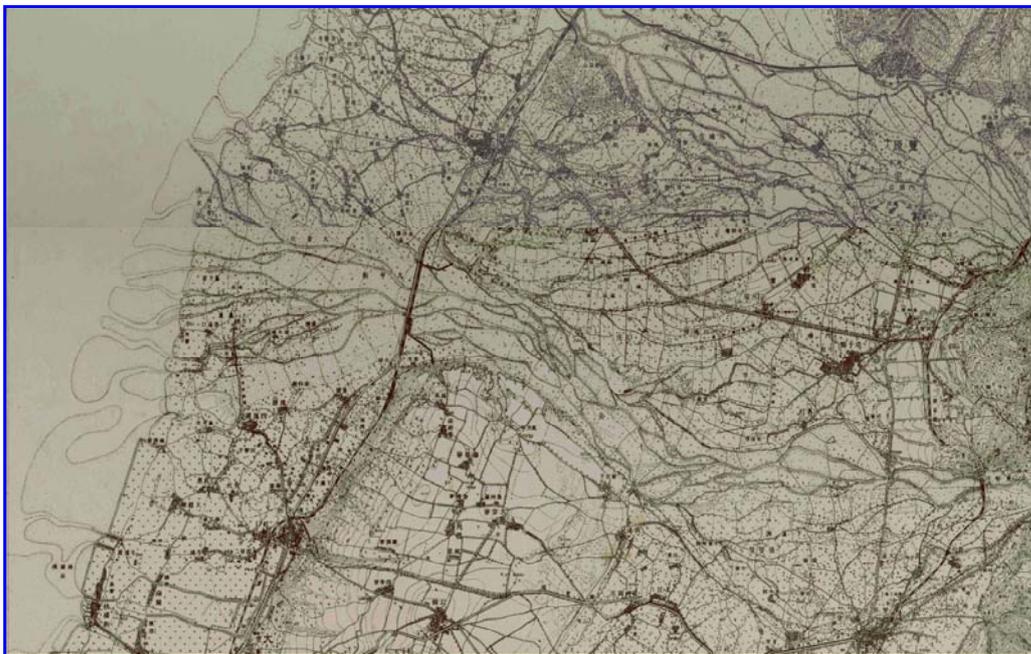
圖 6.日據時代大甲溪河口軍用地形圖（參自：水規所）

大甲溪於日據時代已開展防洪工作，惟依日據時代河口地形圖顯示（詳圖 6），大甲溪出山谷河段（東勢以下河段）為廣大之出口沖積扇，經過河川長年之自我調整，已呈穩定之動態平衡狀態，日據時代晚期及光復後，河川之治理規劃大多採用束洪、導洪之治理措施，已破壞河道之動態穩定平衡，而一連串之水庫建設亦使河性大幅改變，故局部河段之土砂淤積、沖蝕災害難以避免。
