## 新開村山崩災害肇生因素之探討

**摘要** 本研究綜和雨量、地質、衛星影像與數值地形資料，探討 2009 年莫拉克颱風於新開地區所引發的土石流地質災害成因探討，並同時與小林村的地質災害成因比較。在災區進行植生綠化工程之後，地質調查資料更顯彌足珍貴，本研究認為新開地區發生土石災害的因素為：低度變質板岩區受岩石劈理與節理切割，岩性變的脆弱，加上高累積雨量與長降雨歷時，使岩層飽含水分，增加荷重，上方岩塊沿岩石劈理面與節理面形成順向坡滑動並構成楔形破壞，岩塊和著水形成土石流向下游流動造成災害。此一土石流災害肇生因素與高雄小林村土石流災害發生背景有相似之處，且兩地最引人注目的特徵是皆位於曾經發生過土石流災害的地區，說明山坡地開發前進行地質調查的重要性。

## On The Causes of Landslides in Shinkai Village

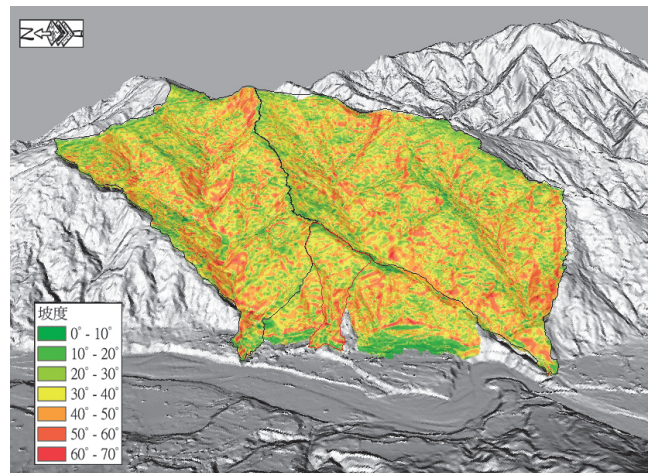
圖 2 災區坡度圖

災區地形平均坡度約 30°，坡度主要界於在 31°~ 47°之間，分佈於溪流旁的坡度都非常陡，約在 60°~70°之間 (圖 2)，代表位於溪流附近的邊坡相對較為不穩定，若遇大雨使溪流侵蝕率增高，便會增加坡腳的不穩定，或當地震發生時都容易造成邊坡地層崩落。研究區域的溪流皆由東向西流，因此集水區主要是由位於南邊面向北的坡 (紅色調) 與位於北邊面向南

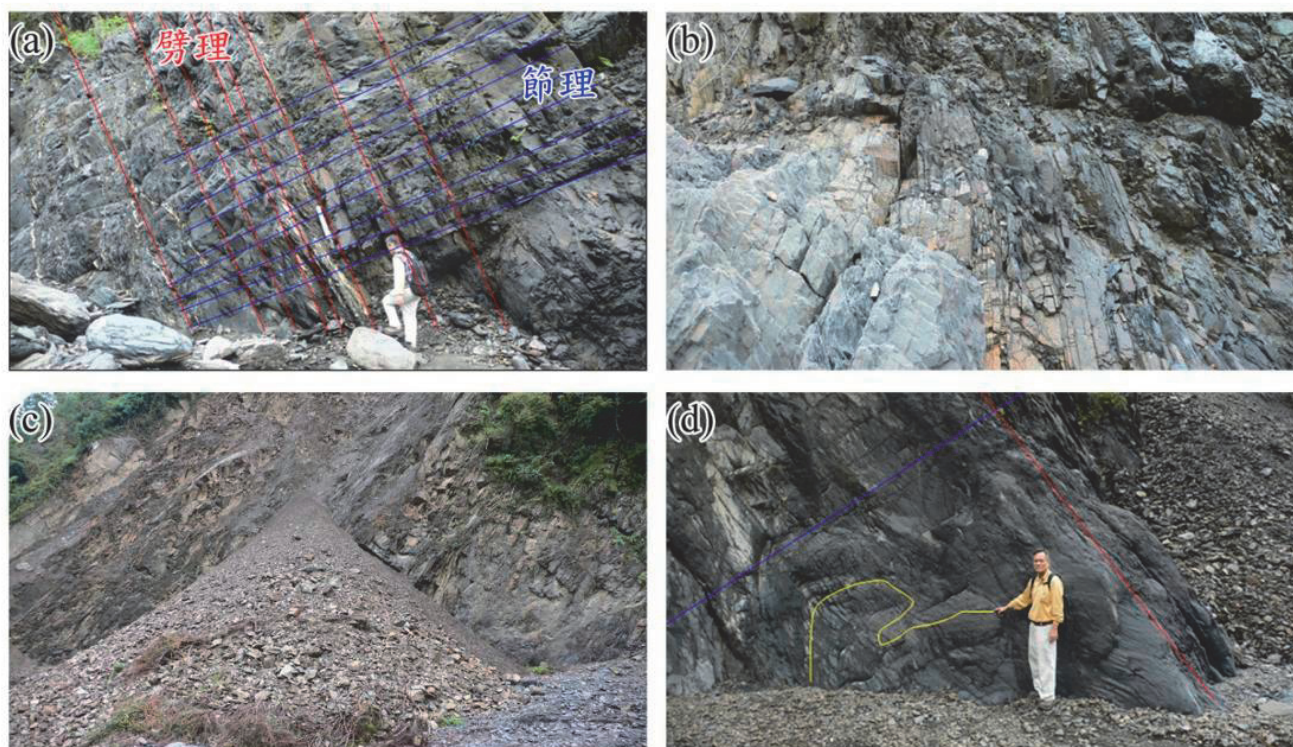
地質調查沿新開野溪、不老溪以及頂新發野溪進行,不老溪調查長度約 1 km,頂新發野溪調查長度約 2 km,而新開野溪則調查至崩塌源頭,長度約有 1 km。研究區為樟山層下段,以輕度變質板岩為主,普遍存在節理面與岩石劈理面等地質弱面(圖 4a);加上變質度不高,地層破碎,徒手就能輕易將位於地層表面的岩石輕鬆扳落(圖 4b);河道旁隨時可見由崩落的角礫岩所堆積的崖錐(圖 4c),說明鬆散的堆積物平常就堆積在河道旁,等待足夠的搬運營力便形成土石流往下游移動;雖然本區以輕度變質板岩為主,變質度不高,地層雖呈現沉積同時變形,但層面難以追蹤,地層位態於本區相較於節理面與岩石劈理面已不是那麼重要(圖 4d)。

圖 4 野外地質調查照片。(a) 樟山層被岩石劈理(紅色輔助線)與節理(藍色輔助線)切碎;(b) 切碎之後的地層強度變弱;(c) 崩落的碎石形成崖錐堆在河道旁;(d) 原地層層面(黃色輔助線)呈現沉積同時變形。

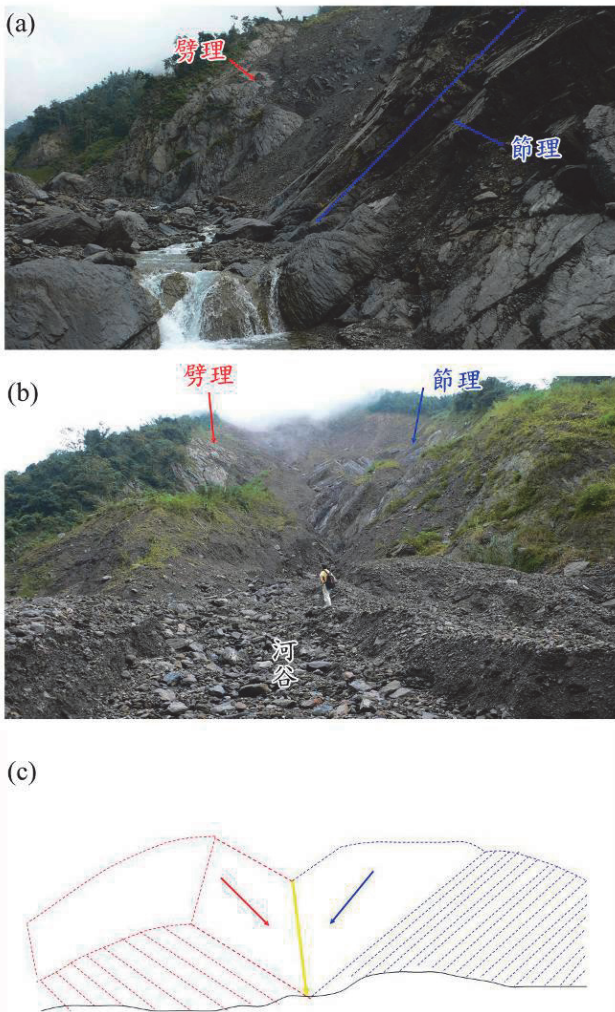
從野外地質調查判斷，新開地區的邊坡破壞方式可分為沿著岩石劈理面與節理面滑動的順向坡滑動（圖 5a），或是前述兩種滑動方式所構成的楔形滑動（圖 5b）。這兩種滑動型態中以楔形滑動最常見，滑動方式與調查區中的地質弱面分布有非常大的關係。下游堆積區有一處較現今土石流堆積區高程較高的舊土石堆積層（圖 6），明顯與莫拉克颱風所造成的土石堆積有所區隔，是由 3~4 層由未磨圓的土石所組成，且具有反礫級層特徵，因此推論新開地區過去曾經發生過土石流。

圖 5 災區邊坡破壞方式。(a) 當岩石劈理或節理某一破壞面規模較小，而以另一方為主要滑動面時就形成順向坡滑動；(b) 當岩石劈理與節理兩破壞面相當時，就構成楔形破壞；(c) 災區楔形破壞的崩塌機制

本研究試圖將災區的主要破壞方式：楔形破壞繪製成崩塌機制簡圖 (圖 5c)，以利解說山崩的過程。以圖 5b 楔形破壞為例，當降雨使地質弱面上的岩體或風化層荷重增加，並形成潤滑作用，使河谷右岸崩塌物沿岩石劈理面滑落；左岸沿節理面滑落，一同匯集於溪谷中再往下游流。

前述深層滑動於地調所分類中屬於岩體滑動, 其定義為滑動面深入新鮮岩體以及滑動面積大於 10 公頃且滑動體多能保持岩體的完整性。新開的崩塌型式因崩塌面積未達 10 公頃且滑動體已被地質弱面切割成岩屑 (圖 5b), 所以本研究認為新開崩塌方式屬於岩屑崩滑 (楊樹榮等, 2011)。

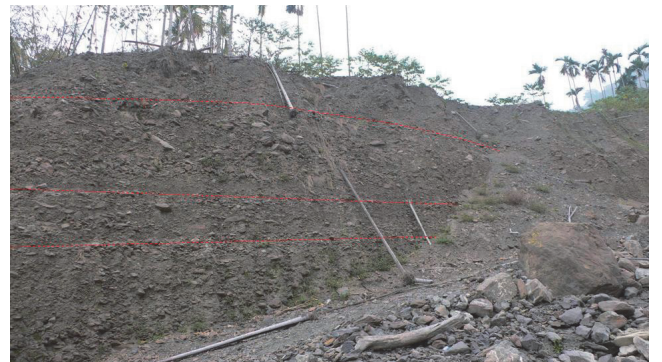
圖 6 位於下游堆積區上的舊土石堆積層，紅色虛線為堆積層層位位置

從土石流堆積區一處未被磨圓且具層狀的舊堆積層 (圖 6) 推論新開地區曾經發生過土石流，因附近的地質條件沒有改變，推論地質災害會不斷於該處上演，莫拉克颱風所造成的地質災害就是最好的驗證。經觀察堆積區上舊土石堆積層，其層面較緩，且可分出 4~3 層，代表該區曾經發生過 4 次土石堆積事件，可惜的是缺乏定年資料，無法推論這 4 次土石堆積事件是由幾次土石流所造成。由該區於過去以及現在都曾發生過土石流災害，推論未來再發生的機率非常高。潘國樑等 (2011) 從衛星影像判識認為小林村也是位於一古土石流堆積

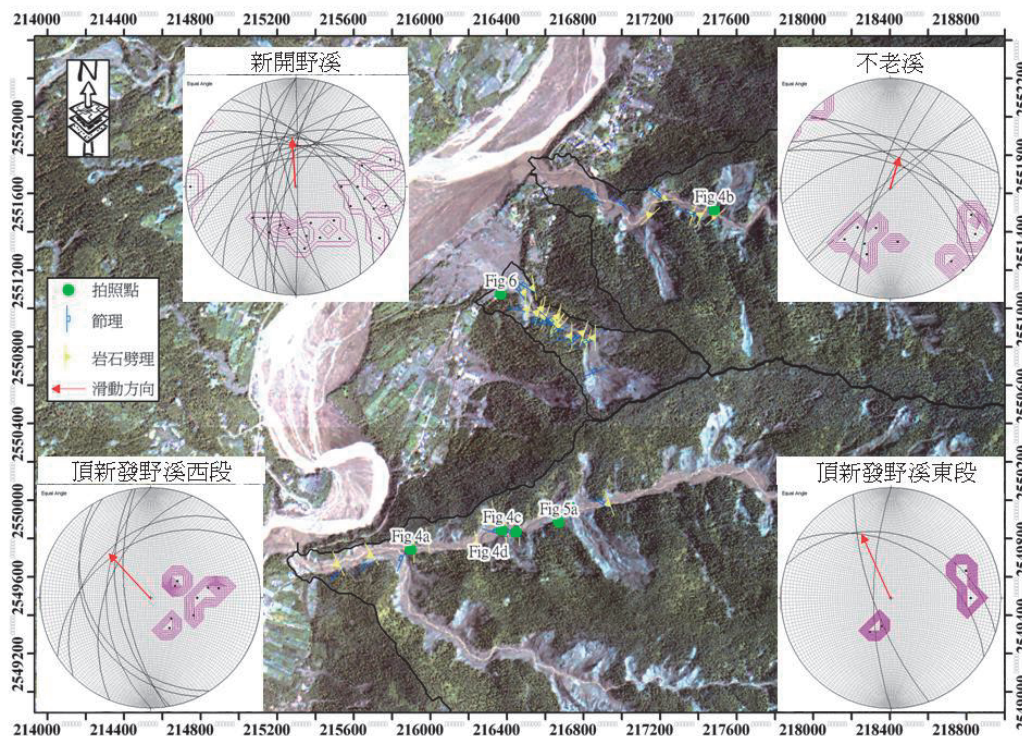
將地質弱面（表 2、圖 7）經立體投影分析，結果與先野外觀察一致，災區邊坡滑動方式皆是屬於楔形滑動。可依楔形滑動方向分成幾個區域（圖 7）：北方不老溪楔形滑動方向與滑動坡度為 22°與 32.4°；頂新發野溪可分為東段與西段兩部

份，西段滑動方向與滑動坡度為 316°與 30°、東段滑動方向與滑動坡度為 340°與 26°；而新開野溪滑動方向與滑動坡度為 350°與 44°。這些楔形破壞的滑動方向由北到南從北北東 (22°) 轉南北向 (350°) 再轉成北北西 (316°~340°)，楔形滑動方向與從衛星影像上的所觀察到的邊坡滑動方向一致，也與岩石劈理位態接近，代表該區邊坡破壞方式受岩石劈理面與解理面所控制。

圖 7 地質弱面位態立體投影。(a) 不老溪；(b) 新開野溪；(c) 頂新發野溪東段；(d) 頂新發野溪西段

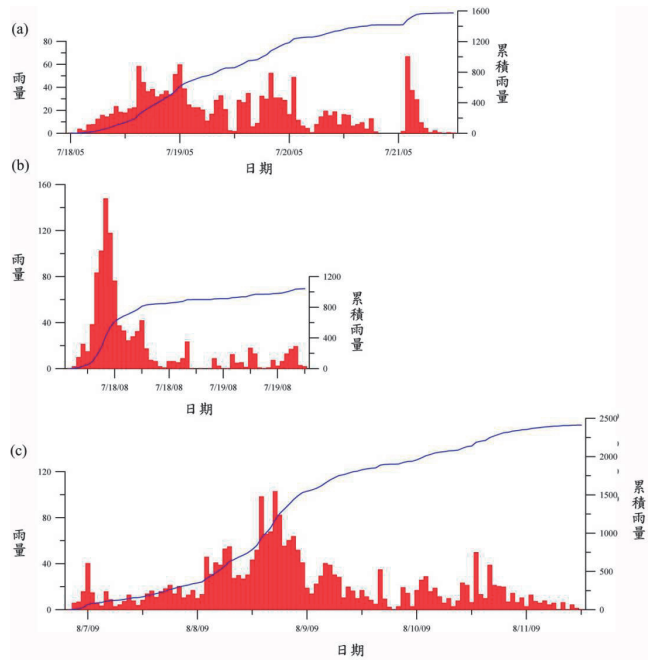
分析新發雨量站所記錄近年侵襲台灣之颱風降雨，包括 94 年海棠、97 年卡玫基及 98 年莫拉克等颱風雨量紀錄（圖 8）。總降雨量以莫拉克颱風所帶來的 2,417.5 mm 最高，其總雨量超過卡玫基颱風之 2 倍。莫拉克颱風最大時雨量達 103 mm/hr，小於卡玫基的 148 mm/hr；高於海棠的 67 mm/hr，但莫拉克颱風降雨歷時達 4.5 日，較海棠的 3.5 日與卡玫基颱風的 2.5 日要多。莫拉克颱風最大時雨量雖小於卡玫基颱風，但超過 50 mm/hr 大雨的降雨歷時卻相當久，於 8 日下午 1 時起連續下 10 小時，共降下 702 mm 雨量，而海棠大雨持續時間僅為 2 小時，卡玫基颱風雖然有很強之降雨，但其持續時間約為 5 小時，共降下 529 mm 雨量。與上述兩起颱風降雨特性比較結果，莫拉克颱風具有累積雨量高與強降雨時間長的特性。此次莫拉克颱風造成嚴重崩塌及土石流災害，除降雨量外，也與長時間強降雨有很高之相關性。（陳天健等，2009）

圖 8 新開地區造成豪雨事件的颱風，(a) 2005 海棠颱風；(b) 2008 卡玖基颱風；(c) 2009 莫拉克颱風。紅色長條圖為時降雨量，藍色線段為累積雨量

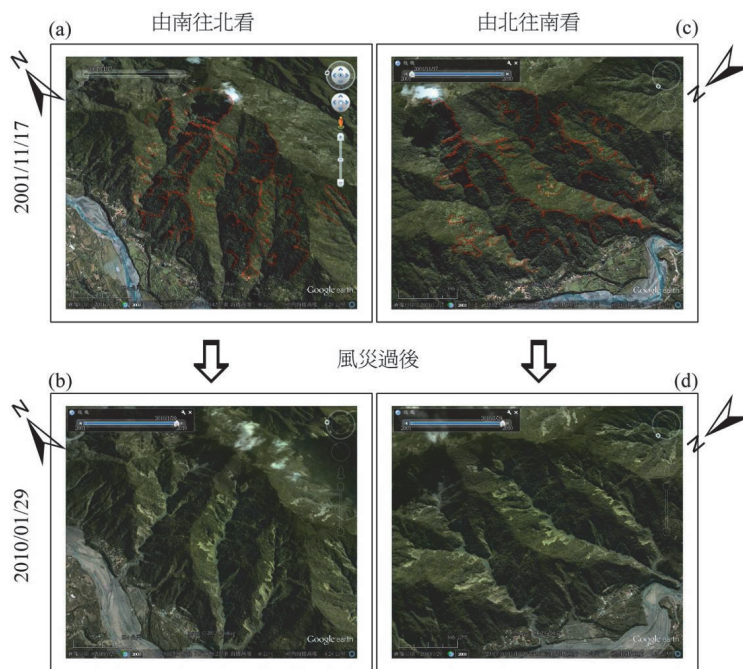
判釋出的舊崩塌區（圖 9）大部分是位於南面坡上，與先前由衛星影像觀察的土石流崩塌區大多發生於南面坡相近，推論舊的崩塌地滑動方式同樣是由節理與劈理所形成的楔形滑動所造成。由於判釋出的舊崩塌區並未全部於莫拉克颱風時發生崩塌，推論可能於未來遇上豪雨或地震時會產生滑動，所以這些區域具有較高的滑動潛勢。莫拉克颱風所造成的崩塌位置大多位於植生顏色較淺的區域，似乎透露出若植生未能鞏固好下方邊坡，崩塌較容易重複發生。

圖 9 新開地區舊崩塌扇區。紅色柵狀線為辨識出的舊崩塌扇位置，(a)、(c) 為風災前；(b)、(d) 為風災後 (影像來源：Google Earth，災前、災後取像日期請參考表 1)

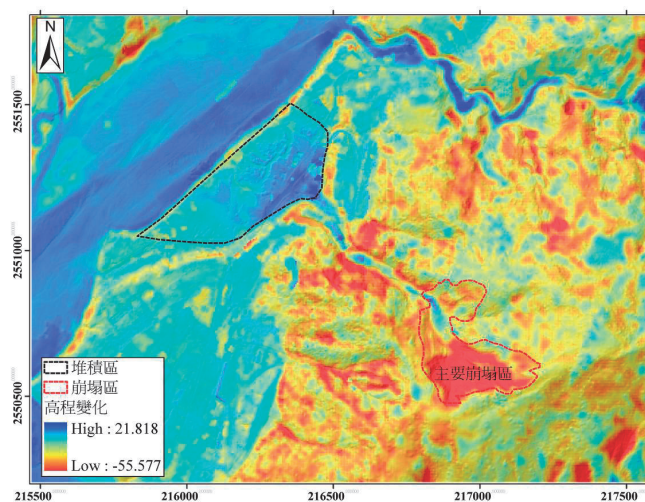
圖 10 災前、災後高程差

經由災前、災後 DTM 計算土石流崩塌所造成的高程差（圖 10），新開村土石流主要崩塌區域位於集水區南方的坡面，面積約為 9.3 公頃，最大崩塌深度達 55 公尺，平均深度為 33 公尺，整體土石崩塌量約有 290 萬立方公尺；堆積區域主要位於老濃溪旁的階地上，也就是新開被掩埋的區域，土石堆積高度約有 1~10 公尺，堆積面積約 14.5 公頃，土方計有 210 萬立方公尺。崩塌與堆積土方相差 80 萬立方公尺，由災後衛星影

主要崩塌區中組成楔形滑動的兩組地質弱面，經由統計結果其走向與傾角分別為 132°/39°N 與 239°/19°N，分別朝東北方與西北方滑動，這兩組滑動面與主要崩塌區所產生的崩塌深度形狀相似 (圖 10)，代表主要崩塌區的破壞方式也是由楔形滑動所引起，其崩塌之後的地貌呈現接近楔形滑動的兩個滑動面。
