台 2 線 68K 八斗子落石災害致災成因初探

摘要 基隆市北寧路於 2013 年 8 月 31 日下午發生高強度降雨事件 (最高達 94.5 mm/hr), 並導致台 2 線 68K+000 處於當日 16 時 19 分左右發生落石擊毀小客車之意外。本次落石災害之發生區屬於大寮層中段塊狀砂岩, 且為逆向坡之型態, 現地調查結果顯示本區域具有兩組傾角近乎垂直之節理面, 一組走向約略平行於海岸線, 另一組走向則約略垂直於海岸線。致災成因可能與長期雨水入滲及風化作用有關, 節理裂隙除因風化作用逐漸加大外, 節理面上之含鐵質結核亦可能於風化後體積增加, 進而加速節理開裂速度。本次落石災害之運動歷程大致可分為傾倒、滾動、墜落、彈跳、滾動等數段歷程, 落石運動過程耗時約 23 秒, 移動路徑上之植被與風化土壤層可能為遲滯落石運動之主因。本文將說明此次災害之地質調查成果, 並探討可能之破壞機制, 以供未來類似災害之防治對策參考。

The Study of Rockfall Mechanism at 68K on Provincial Highway No. 2

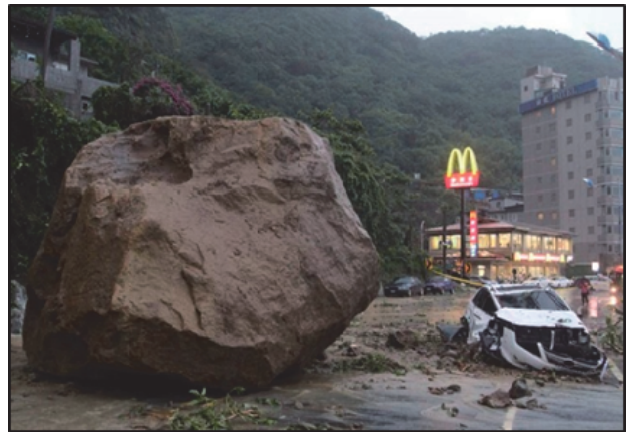
圖 2 基隆八斗子落石災害實景 (from udn.com)

2013 年 8 月 31 日康芮颱風 (英文名稱 KONG-REY) 離臺之際為臺灣北部帶來極大雨勢，於當日 16 時 19 分左右在基隆市北寧路 (台 2 線 68K+000 處) 發生巨大落石衝擊小客車之意外 (圖 2)，坡頂殘留之岩塊與危石更是震驚社會。因此，本文將概述此次災害初步調查成果，提供落石初步發生機制及成因分析之參考。

Fig.2 The photo of rockfall at 68k on Provincial Highway No. 2

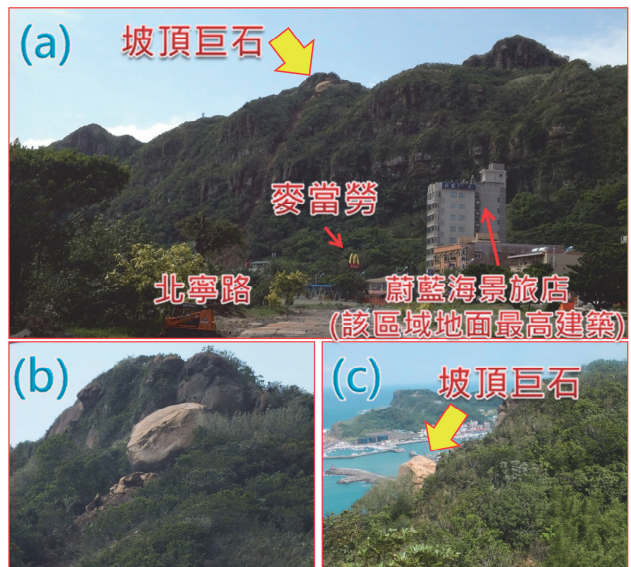
圖 8 八斗子落石災害坡頂殘留巨石
Fig.8 The residual stone on cliff

災害發生後，坡頂上仍殘留一塊巨石與其他零星殘石 (圖 8a、圖 8b)，由槓子寮砲台亦可眺望該巨石所在位置 (圖 8c)。經現地調查後發現，災害位置具兩組主要節理 (圖 9)，其中 J1 約略平行海岸線，J2 則約略垂直於海岸線，此兩組節理與岩層層面共同切割岩塊，為此次造成落石災害之主要不連續面。

災後坡頂除該巨石外，災害發生後仍有高度約 8m 之殘石停留於風化材料之上 (圖 14)，且巨石底部已有受地表逕流淘刷，形成懸空之現象，若遇地震或豪雨將有立即危害，惟業管單位已於災後將巨石進行崩解處理並移除現地危石。現場調查時亦發現落石墜落之路徑至少有二個方向 (圖 15)，路徑①約為西北方，此即為本次造成災害之落石路徑；路徑②則約為北偏東 10~15 度，該路徑雖未直接造成災害，但已於其路徑底部堆積大量岩塊，高度可達 2m 以上，後續仍有致災之可能。

災後坡頂仍停留許多殘石,若遇地震或豪雨時即可能再次崩落,且本路段沿線仍有許多倒懸之砂岩岩塊,未來仍有持續致災之可能性,建議針對坡頂可能致災之岩塊加強防災工作,並於災害潛勢較高之路段以明隧道或其他工法進行減災防治,以確保用路人之生命財產安全。

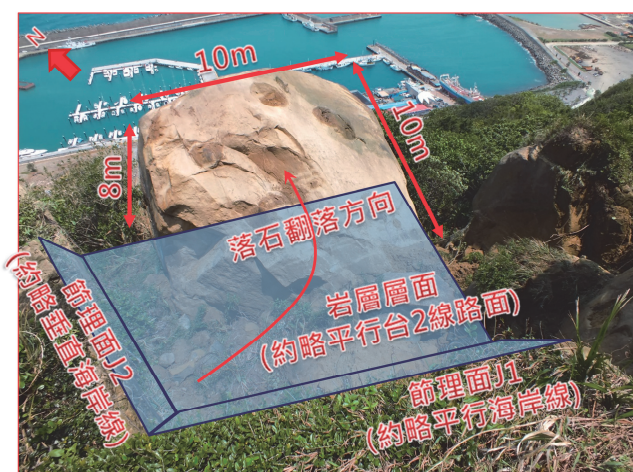
圖 9 俯瞰巨石及其節理分布概況

Fig.9 The overview and the distribution of joints

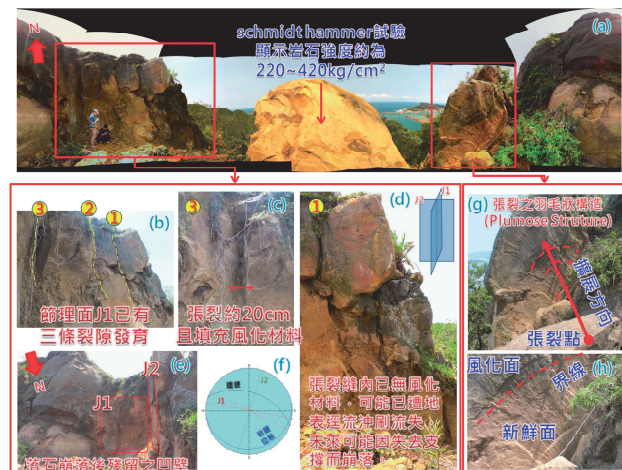
圖 10 巨石崩落節理之破裂特徵

於巨石所在位置面向海岸方向概略為北方，經由施密特錘 (schmidt hammer) 試驗得知，該巨石之強度約為 220~420 kg/cm²，平均值約為 310 kg/cm²，顯示其已有相當程度之風化 (圖 10a)，巨石西側之岩壁已有三條 J1 節理面形成之裂隙 (圖 10b)，其中編號③之裂隙張裂約 20 cm，且裂隙內已被風化材料所填充 (圖 10c)，而編號①之裂隙則張裂約 10 cm，且裂隙內之風化材料已被地表逕流冲刷殆盡 (圖 10d)。由巨石崩落後之崩壁可進一步測量各組節理位態 (圖 10e)，其中 J1 約為 N72°W/88N(略平行海岸線)，J2 則約為 N16°E/88S(略垂直於海岸線)，兩組節理接近正交，且 J1 與坡面幾乎平行 (圖 10f)。

現場調查時另於巨石東側發現一殘石，除藉由此殘石頂部植生之生長位置及狀況，遂推論該殘石於災前、後應無太大之轉動及位移，且該殘石之破裂面存有疑似災前岩體撞擊而發育之羽毛狀構造。比對該殘石羽毛狀構造發育之弱面方位，概略與垂直海岸線之節理 (J2) 相同，裂隙之弧型曲線同心圓圓心方向處於塊體底側 (圖 10g)，於破裂面上存有不同風化程度之狀況 (圖 10h)。Van der and Marshak, S. (2004) 以岩體裂面上同心圓狀 (concentric) 之羽毛狀構造 (plumose structure)，說明破裂面上同心圓狀之圓心係為岩體受撞擊後破裂之起始位置 (圖 11)。經由上述之現地證據，推論出過去可能之岩體運動歷程 (圖 12)：該岩體於災前曾受 J1、J2 節理發育切割使之破裂墜落 (圖 12-1,2)，巨石底部遭受撞擊造成 J2 方向之羽毛狀破裂面構造，由底部往殘石頂部發展 (圖 12-3)，長期風化作用遂使此節理裂隙於巨石岩體內加深、青苔生長，使殘石破裂面產生風化狀況 (圖 10h)。

而此次落石事件 (2013/08/31) 之災害歷程，始於豪雨引致地表水匯集於災源西北側低窪處，淘刷巨石底部岩土基質，使之巨石懸空失穩往西北側翻落，東側殘石此時則沿著既有 J2 羽毛狀構造產生之節理面開裂，由表面往岩體底側發展出一新鮮裂面 (圖 10h)，終使岩塊斷裂、分離而墜落。

Fig.10 The failure feature of joints on the rock

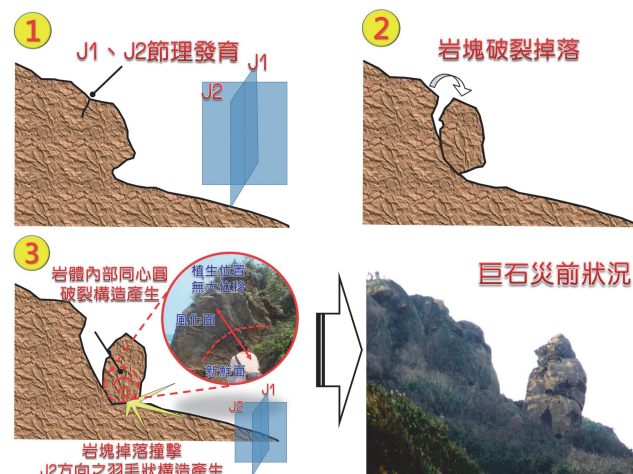
圖 12 巨石災前演變歷程

綜合調查成果初步研判,本次災害因大寮層中段塊狀砂岩內之節理發達,岩體切割成塊,且此巨石災前曾發生墜落撞擊,裂隙已於當時發育;而節理因長期雨水入滲,復以節理面內之結核塊體氧化造成體積膨脹,配合既有裂隙向重力側延伸,而加速風化作用之進行,遂於本次豪雨地表逕流淘刷下,巨石底部風化材料流失造成失穩翻覆,岩體終至斷裂墜落,擊中行經坡底之車輛。

Fig.12 The Pre-disaster feature and movement of rock

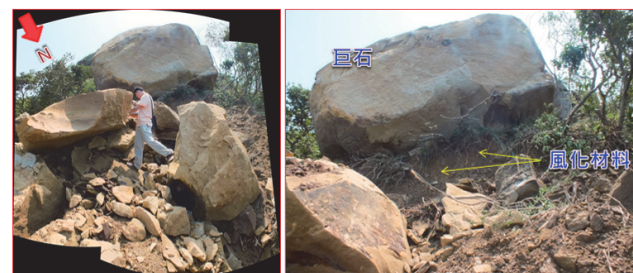
圖 14 停留於坡頂上之殘石與海刷懸空現象

Fig.14 The unstable broken rock on the slope

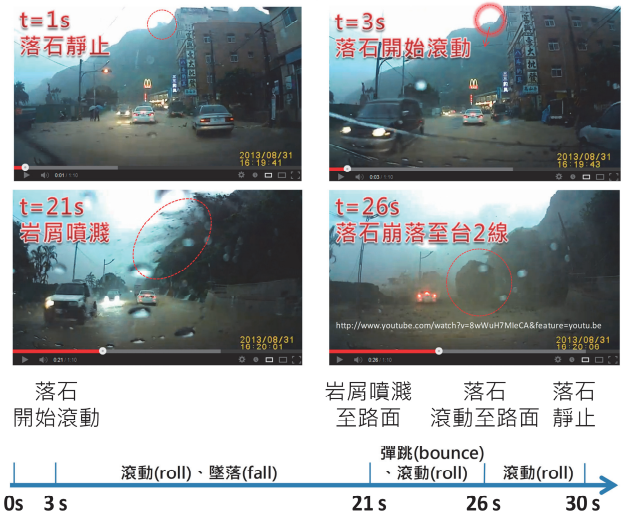
圖 16 台 2 線 68K 落石影片分析 (from YouTube)
Fig.16 The video analysis of rockfall hazard at 68K, Provincial Highway No.2

以深入探討落石崩落之動態歷程 (圖 16)。根據紀錄影片得知坡頂突出之巨石於 16:19:43(t=3 s) 時開始傾倒,隨後於接近台 2 線 68K 處,北上車道上邊坡突有大量岩屑伴隨地表逕流噴濺至路面 (16:20:01, t=21 s),落石於 16:20:06(t=26 s) 彈跳滾動至台 2 線,並於 16:20:10(t=30 s) 達到靜止狀態。本研究以手持式雷射測距儀對落石運動路徑進行量測,結果顯示坡面高差約為 114 m,水平距離為 158 m,平均坡度約 51.4 度。配合影片記錄時間推估,落石從發生至墜落台 2 線路面共計耗時 23 秒,落石平均崩落速度為 8.8 m/s(見表 5)。另由災後現地調查得知致災落石尺寸為 4.5 m(長)×3.5 m(寬)×3.5 m(高),重量約 150 噸。

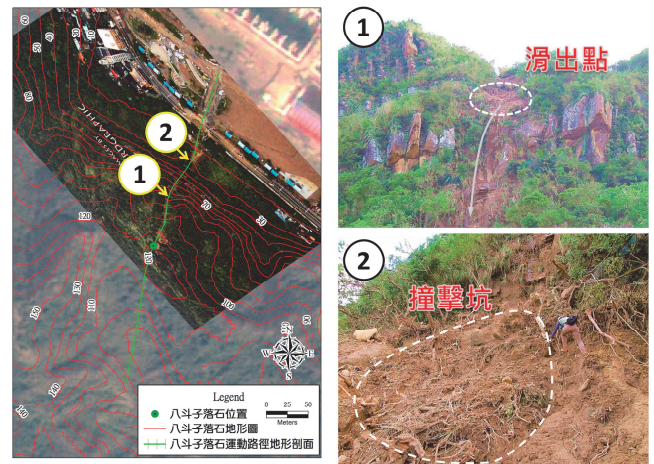
圖 17 台 2 線 68K 落石崩落路徑、滑出點及撞擊坑 (base map provided by GIS.FCU)
Fig.17 The rolling, falling and bouncing path of rockfall at 68K, Provincial Highway No.2

(圖 17)，正射影像清楚地呈現該落石軌跡並非全為直線運動，在落石傾倒後初始的滾動階段主要沿著路徑①(圖 15)，直至落石滾動於坡度劇變之位置，此時塊體轉採墜落運動之方式(圖 17①)，拋射至下方緩坡(H=30m)於坡面上形成了一約 6.0 m(長)×5.0 m(寬)×1.0 m(深)之撞擊坑(圖 17②)。落石碰撞消能後之彈跳與滾動順勢摧毀位於移動路徑上之鐵皮屋，最後越過路面邊坡之擋土牆落至台 2 線路面。綜合現場勘查與無人載具航拍圖研判，本次落石災害路徑剖面線之運動型態與路徑如圖 18 所示。崩落速度最大處應為墜落運動撞擊坡面階段，其噴濺至路面之岩屑泥水混合物亦為此階段所造成。
