EVALUACIÓN DE LA APLICACIÓN DE LA TÉCNICA DE PERCUSIÓN, REGISTRO DE SEÑAL SONORA Y POSTERIOR ANÁLISIS ESPECTRAL PARA LA VERIFICACIÓN DE LA ADHERENCIA DE APLACADOS DE PIEDRA COMO REVESTIMIENTO ENCOLADO EN FACHADAS URBANAS EN ALTURA

Zamora-Mestre, J. Ll. (1)(*), Garcia Hernández, M. J. (2)

***(1) ETS Arquitectura del Vallès (UPC), Sant Cugat del Vallès,
Spain***

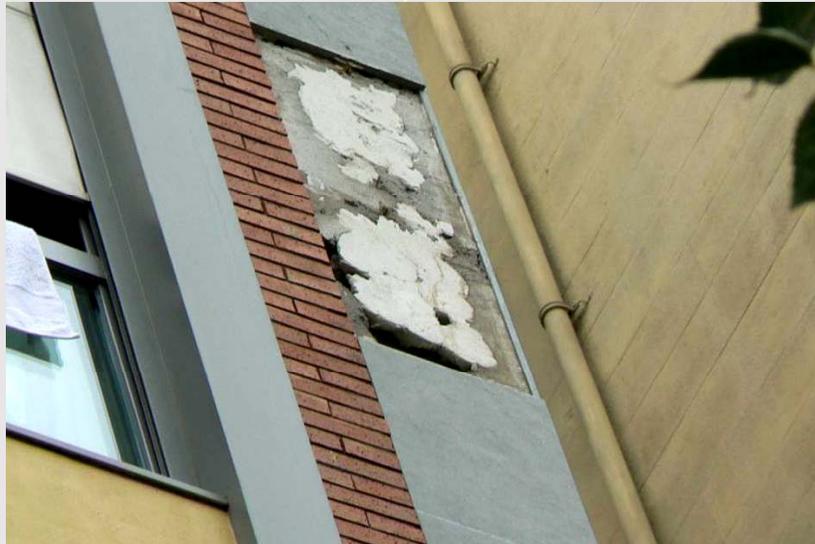
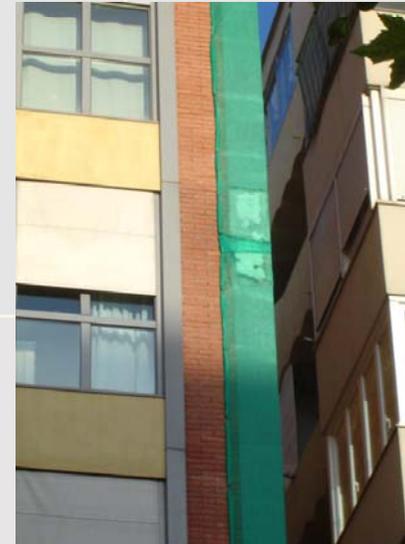
Desde hace años se van produciendo con alarma casos de desprendimiento al vacío de aplacados de piedra natural que revisten los paramentos altos de fachadas situadas en entornos urbanos. Se trata de aplacados adheridos al soporte mediante pastas de mortero de cemento. Este tipo de anomalía se produce sin aviso y presenta un gran daño potencial para las vidas humanas. Se plantea pues, después del accidente, la necesidad de disponer de una técnica simplificada para evaluar “in situ” el estado real de adherencia del resto de placas que no se han desprendido.

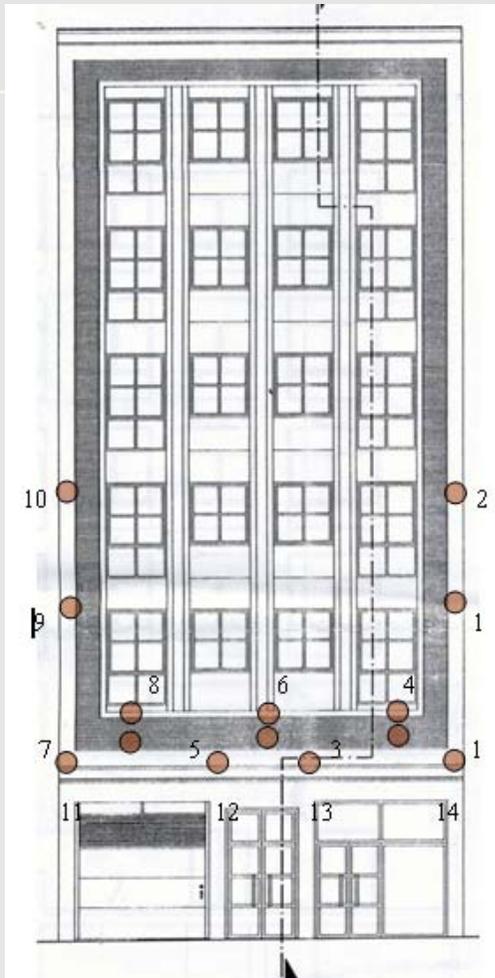
Se establecieron 4 grupos de estudio en función del tipo de piedra, su conformación constructiva y su posición en el edificio.

Los puntos de impacto estaban situados a unos 10 cm aproximadamente de los bordes libres de cada placa. Para aumentar la certeza de cada medida se realizaron dos registros más por cada punto de impacto, escogiendo para su interpretación el que presentaba una menor interferencia por causa del ruido ambiental.

Se percutieron las placas de piedra natural indicadas con un círculo, hasta un total de 14 placas, con un total de 70 registros (5 puntos por placa)

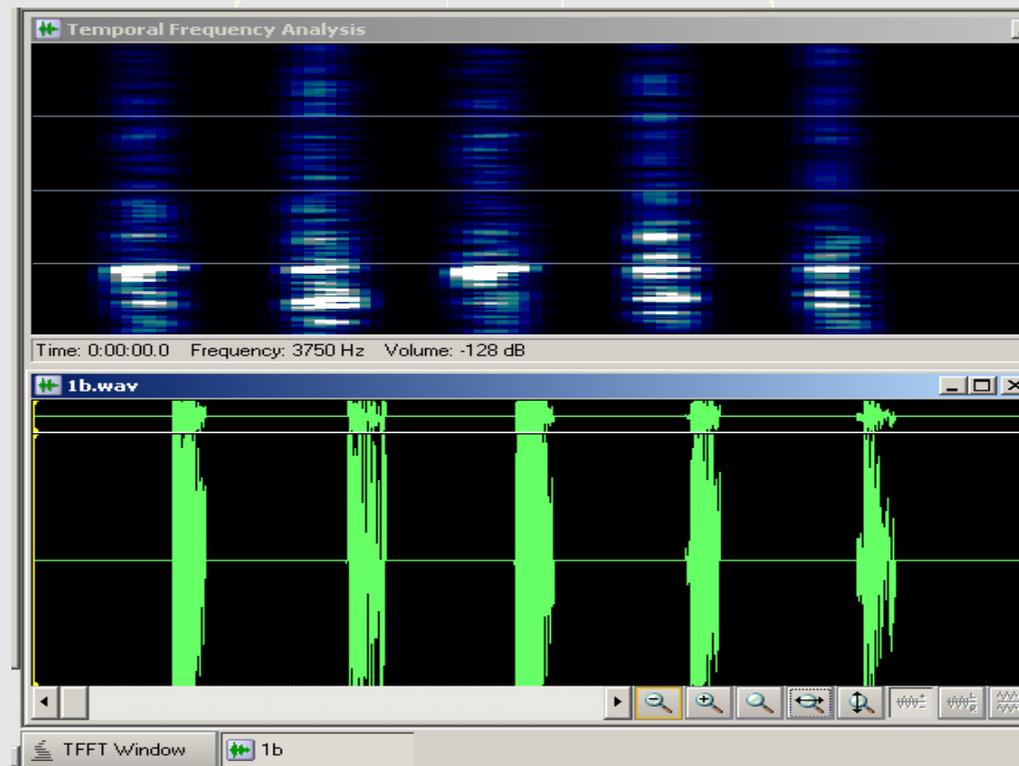
Los registros acústicos aéreos de cada percusión (5 por placa) fueron registrados en formato de fichero “wav”, y se obtuvieron mediante un PDA sostenido a 20 cm. de distancia de la superficie de las placas. Se aislaron aquellos segmentos acústicos de cada impacto con una relación señal-ruido superior a 12 dB y duración entre 20 y 40 ms. Estos segmentos fueron montados entre segmentos de silencio de 100 ms para su mejor procesado digital posterior, sin la utilización de ningún tipo de enmarcado. Para el procesado y análisis de la señal acústica se ha utilizado el software “WavwPad”. La figura adjunta recoge dos diagramas temporales de las 5 percusiones realizadas sobre una misma placa.

El diagrama en color verde (inferior) corresponde a la amplitud (intensidad sonora) de la señal (eje vertical) registrada en función del tiempo (eje horizontal)

El diagrama en color azul (superior) corresponde a la distribución frecuencial (espectro) de la señal (eje vertical) registrada en función del tiempo (eje horizontal). Esta representación se denomina sonograma y fue obtenida mediante TFFT (Temporal Fast Fourier Transform). En un sonograma el eje vertical corresponde a la frecuencia (en el rango de 0 a 4000 Hz, con divisiones visibles cada 1000 Hz), el horizontal al tiempo y el brillo (más claro o más oscuro) de cada punto de la imagen a la intensidad sonora de cada frecuencia en cada uno de los instantes de registro.

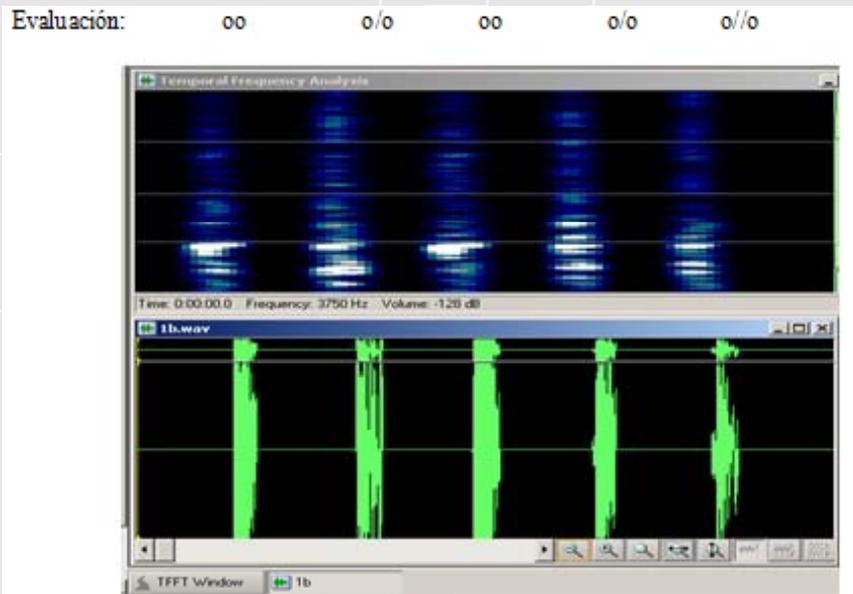
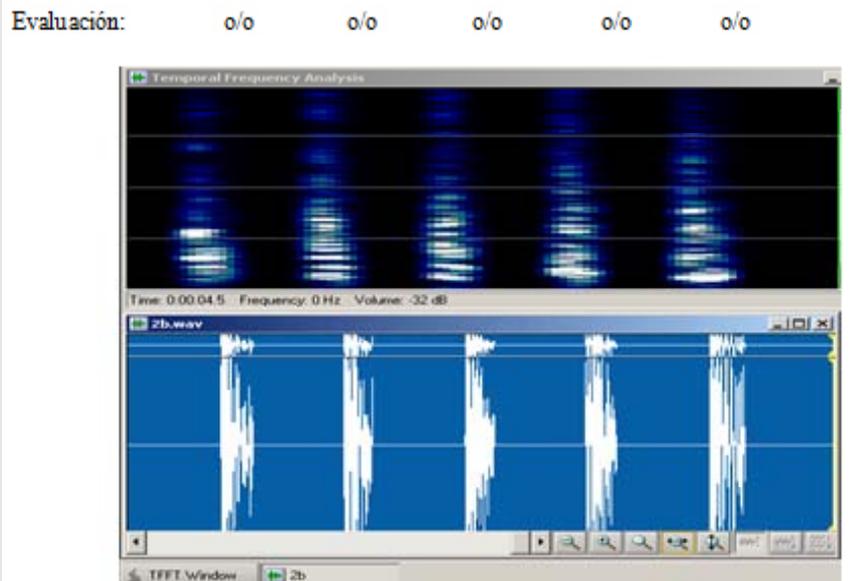
2 METODOLOGÍA (7): Se establecieron 3 categorías de valoración de la adherencia asociables al análisis de los sonogramas de las percusiones, válidos en un círculo de radio 15-20 cm alrededor del punto de impacto:

“oo” (adherencia).- No aparecen en el espectro componentes significativos por debajo de 500 Hz.
“o/o” (semidesprendida-semiaderida).- Aparece una mayor dispersión y además varios modos de resonancia simultáneos en la mayor parte del espectro analizado, siendo bastante importantes los que corresponden a frecuencias iguales o menores a 500 Hz.
“o//o” (desprendida).- Aparecen importantes componentes de frecuencia por debajo de los 500 Hz y muy escasos por encima de los 1000 Hz. Se interpreta como la existencia de zonas ya totalmente desprendidas.
