PÉRDIDA PROGRESIVA DE ADHERENCIA EN PAVIMENTOS INTERIORES DE VIVIENDAS REALIZADOS CON BALDOSAS DE GRES CERÁMICO FIJADAS CON ADHESIVOS CEMENTOSOS SOBRE BASES DE NIVELACIÓN DE MORTEROS MODIFICADOS

J. Ll. Zamora-Mestre¹, J. Mesalles-Ruiz², X. Soriano-Gabarró³

1,2,3 Laboratori d'innovació i Tecnologia a l'Arquitectura (LiTA), Departament de Construccions Arquitectòniques I, Universitat Politècnica de Catalunya, UPC - Barcelona Tech, <http://www.lita.upc.edu>

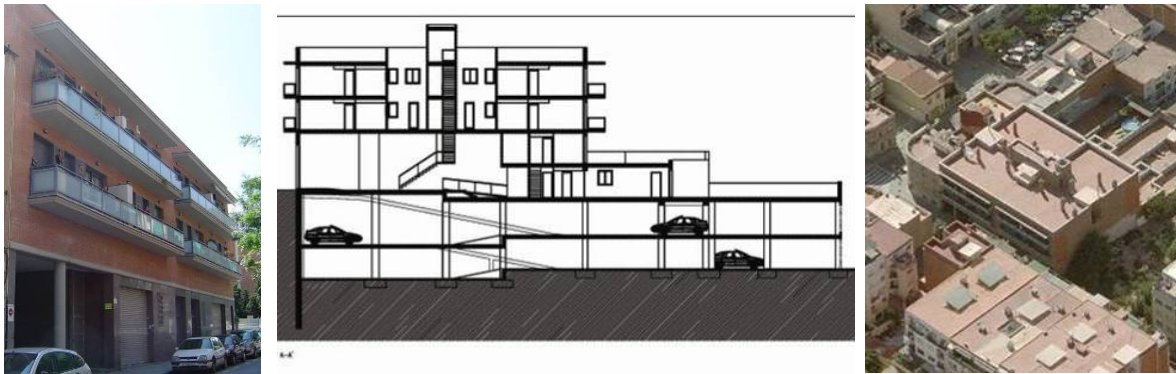
Figura 1

En las imágenes superiores se observa la vista de la fachada principal, la sección del edificio así como una vista aérea.

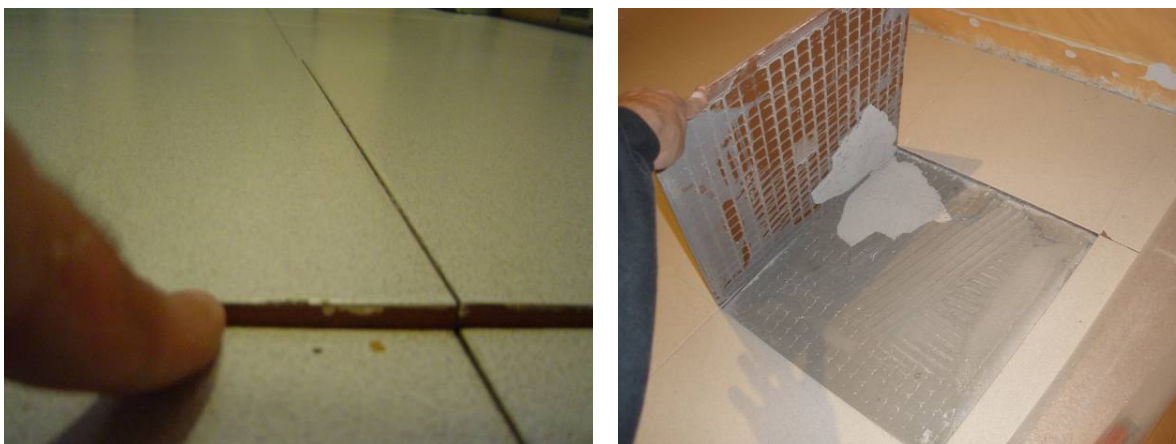
Figura 2

En las imágenes inferiores se observan las dos anomalías principales que presentaba el pavimento interior de este edificio. A la izquierda se observa como en zonas muy concretas las baldosas se levantaban espontáneamente las unas respecto de las otras. A la derecha se observa como las baldosas se desprenden con facilidad a medida que el propio uso del edificio las va separando.

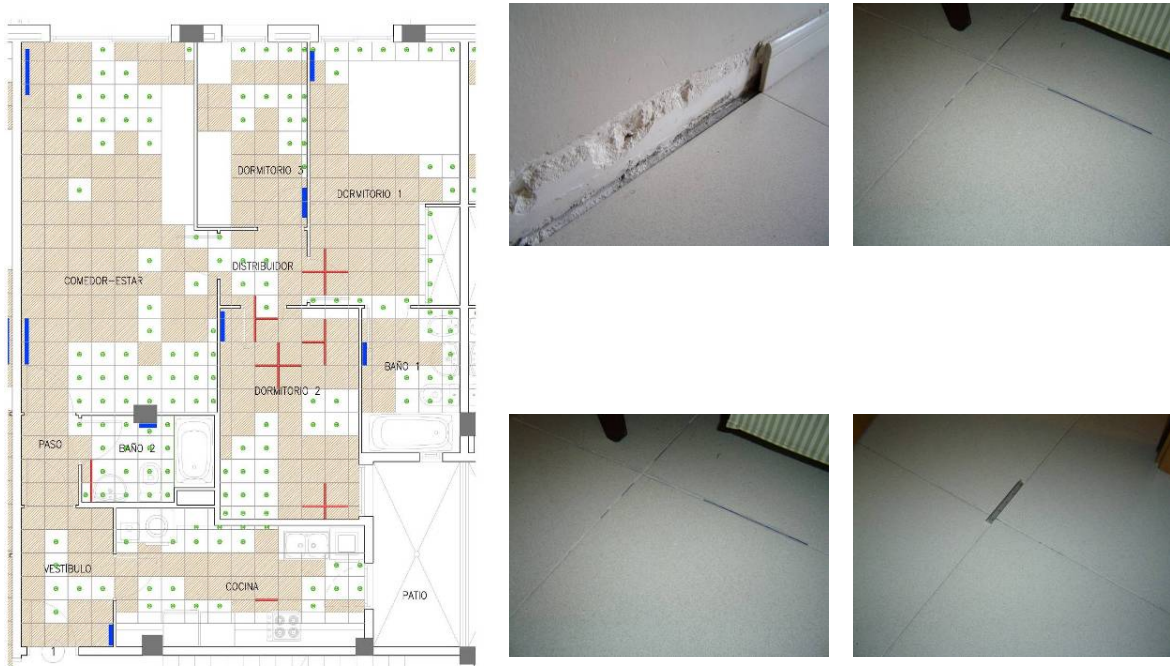
Figura 3

Vivienda 1° 1ª

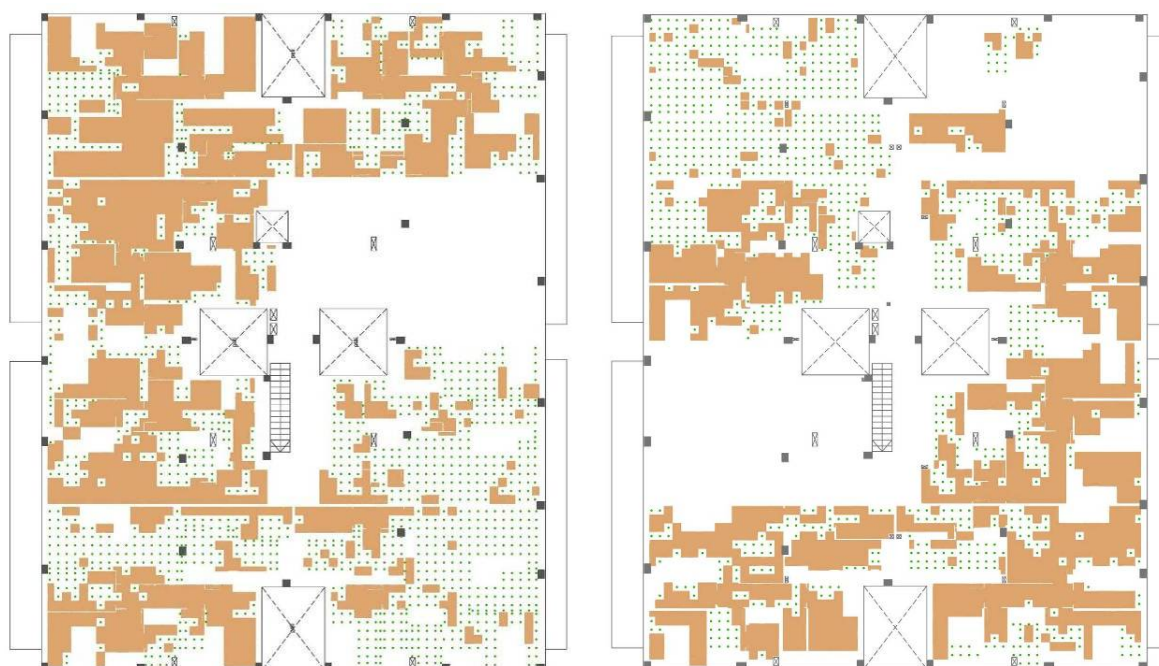
Figura 5: Planta primera y planta segunda

- El posicionamiento relativo de las piezas desprendidas y las no desprendidas no parece presentar ninguna correlación clara respecto de la posición de los radiadores. Esta constatación descartaría inicialmente que el origen principal de los desprendimientos fuera un proceso de dilatación focalizado provocado por el paso de los conductos de la instalación de calefacción por el suelo. Sin embargo no se puede descartar que sea una causa concurrente. La práctica de pasar los tubos de la instalación de calefacción por el suelo está muy arraigada en el Estado Español. Tradicionalmente se hacía en lechos de arena (material no coherente) pero actualmente han sido substituidos por morteros nivelantes (material rígido).

- El posicionamiento de las piezas desprendidas y no desprendidas no parece presentar ninguna correlación clara respecto de la posición de los soportes de la estructura. Esta constatación descartaría inicialmente que el origen principal de los desprendimientos fuera un proceso de flechas diferidas de la estructura. Sin embargo no se puede descartar que sea también una causa concurrente. La práctica de no alinear estrictament la posición de los pilares está muy arraigada en el estado Español porque no afecta a la resistencia de las losas monolíticas de los techos pero si que aumenta las flechas diferenciales.

- Las piezas que se levantan se manifiestan preferentemente en zonas alejadas de los pilares de la estructura y ya afectan a más de la mitad de las viviendas.

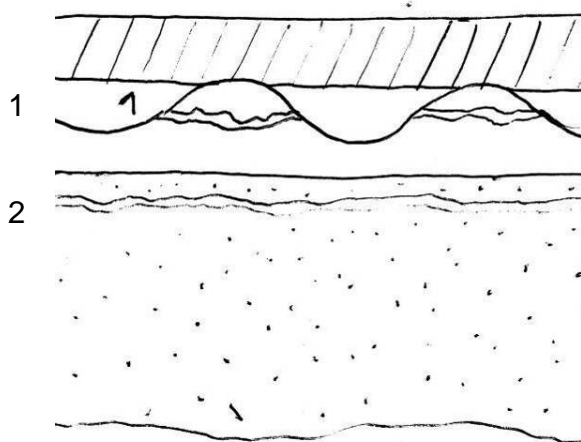
Figura 7
En este esquema manual se pretende expresar, a escala ampliada, la situación del sistema de adherencia establecido entre la baldosa de cerámica (A), la pasta de cemento-cola (B) y el lecho de nivelación (C). El desprendimiento se produce siempre por alguna de las dos líneas representadas (1 y 2). Esto significa que, frente a las acciones de uso de las viviendas, estas son las líneas más débiles por lo que respecta a la adherencia

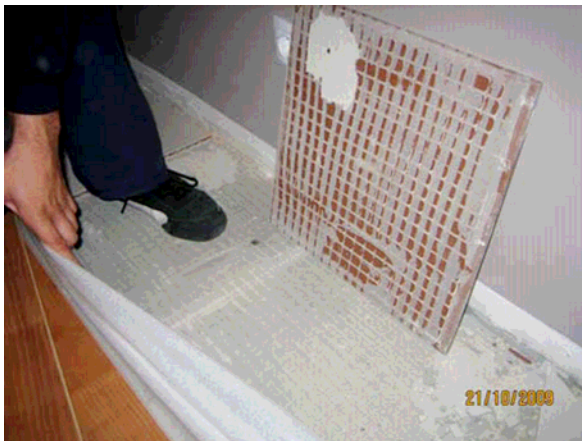
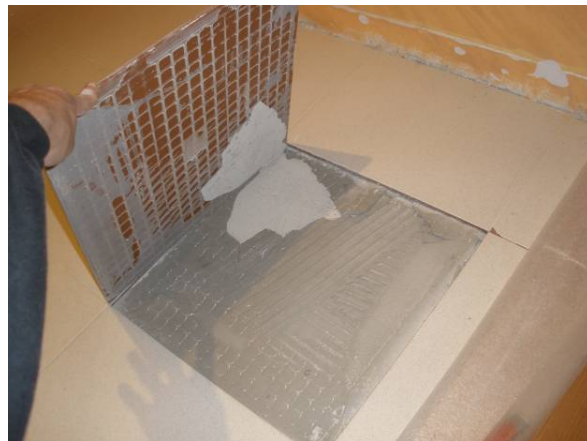
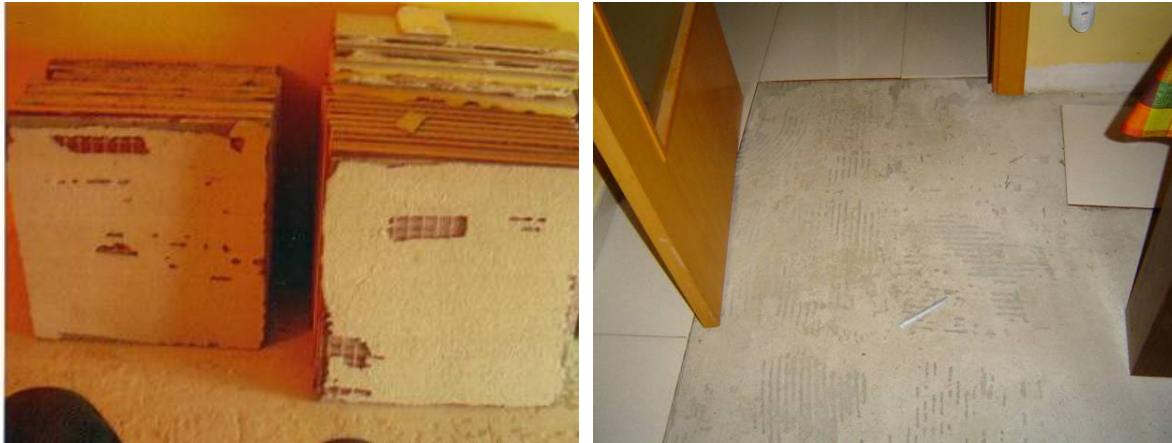
Figura 8

En el reconocimiento fotográfico se constatan 2 perfiles de anomalía de adherencia diversos:

- Existe un perfil de defecto de adherencia 1, situado entre la baldosa cerámica y el propio cemento cola, que parece adherirse más al lecho de nivelación que a la propia baldosa. En estos casos parece que la adherencia entre cemento-cola y base de nivelación ha sido superior.
- Existe un perfil de defecto de adherencia 2, situado dentro del propio lecho base de nivelación, que parece laminarse de forma homogénea unos pocos milímetros por debajo de su cara superior. En estos casos parece que la adherencia entre baldosa y cemento-cola, y la adherencia entre cemento-cola y base de nivelación ha sido superior.

Esta bipolarización, en cuanto a la posición del plano de desadherencia, apuntaba, como causa más probable, hacia la existencia de errores sucesivos en la puesta en obra de los productos responsables de adherencia. Se solicitó información sobre las fichas técnicas de la baldosa cerámica, del cemento-cola empleado y de la base de nivelación aplicada. (Figura 9)

Los productos aplicados eran de calidad acreditada, idóneos para esta aplicación. Sin embargo, en la obra, no se respetaron estrictamente las condiciones de aplicación. El cemento cola no se aplicó simultáneamente en ambas caras a unir y la capa más externa de la base de nivelación, desprotegida, se deterioró por condiciones ambientales de la obra.

- Los procesos de adherencia son cada vez más complejos porque en ellos participan productos distintos que pretenden adherir bases distintas en situaciones de compatibilidad no siempre comprobada.
- Ni los operarios que los aplican, ni las empresas que los contratan, ni las direcciones facultativas que los supervisan son plenamente conocedores de los nuevos sistemas de adherencia y de sus limitaciones. Se deben establecer protocolos técnicos de adherencia más claros y estrictos.
