**INFORME SOBRE L'ESTAT DE LES FAÇANES RECOBERTES AMB PEDRA DE  
L'ESCOLA TÈCNICA SUPERIOR D'ARQUITECTURA DE BARCELONA**

novembre / 2011

## INFORME SOBRE L'ESTAT DE LES FAÇANES RECOBERTES AMB PEDRE DE L'ESCOLA TÈCNICA SUPERIOR D'ARQUITECTURA DE BARCELONA (UPC)

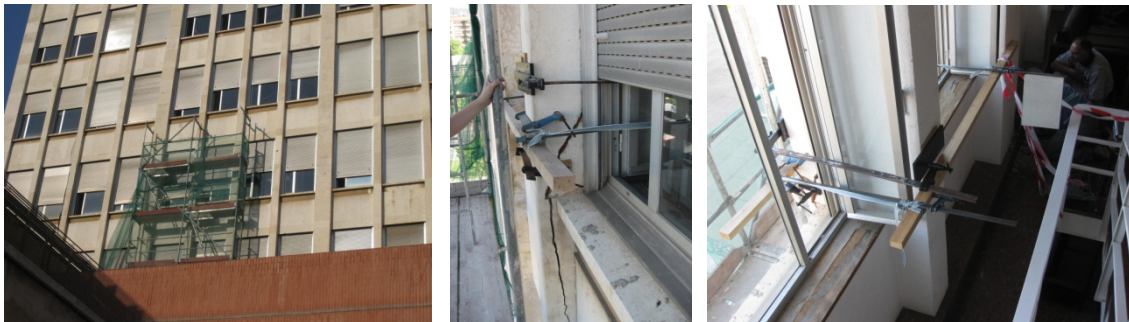
Recentment, en el decurs del curs actual, a la vista de l'avançat estat d'inestabilitat d'algunes peces paral·lelepípediques de recobriment d'un dels pilars de la façana de Ponent, el Servei d'Infraestructures va considerar pertinent refermar provisionalment amb "sargentos" les peces trencades d'una de les columnes, i procedir a la seva substitució. Paral·lelament, en una reunió conjunta a la que hi van ésser presents el vicerector d'Infraestructures, Sr. Josep Bosch, membres del Servei d'Infraestructures i el sotassignat, es decideix encarregar un estudi sobre l'estat de les façanes de pedra a una empresa d'escaladors, per tal de disposar d'un coneixement detallat i exhaustiu dels danys que presenten.

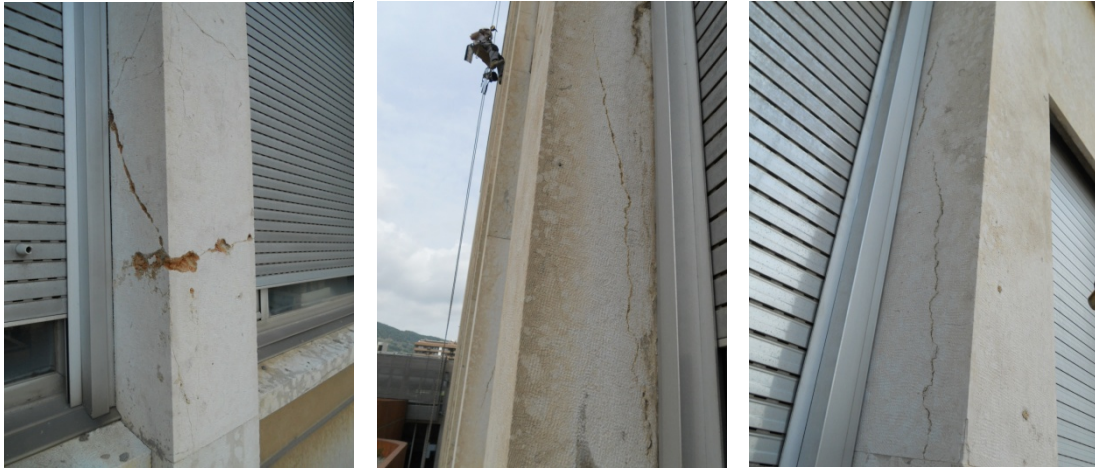
- a) Peces paral·lelepipèdiques esquerdades, amb símptomes de trobar-se sotmeses a elevades tensions de compressió o flexo-compressió que generen en certs casos el seu vinclament (*"pandeo"*) i, en conseqüència, una progressiva situació d'inestabilitat

- a) Danys en les peces paral·lelepípediques derivats de les tensions verticals a que es troben sotmeses deguts al pes propi, als moviments termohigromètrics, a la carència de junts horitzontals i al sistema de fixació adoptat. Aquests danys originen el progressiu vinclament i inestabilitat de les columnes de pedra.
- b) Danys en les peces planes i paral·lelepípediques originats per l'alteració química del material, que genera processos de fissuració i escrostonaments també progressius.
- c) Fissures a les llindes que cobreixen les caixes de persianes originats probablement per moviments relatius entre les zones de recolzament o contacte amb les columnes.

1. Substitució total del recobriment de pedra existent per un nou recobriment de pedra de característiques similars. Caldria considerar la conveniència de convertir les peces paral·lelepípediques en recobriments de peces planes i l'elevat cost de la solució. Òbviament, es tracta de la solució més durable i amb despeses de manteniment més baixes.
2. Superposició d'un complex incolor i quasi-transparent que incorpori armadura tèxtil i revestiment d'estanqueïtat. Requeriria en tot cas d'una preparació del suport consistent en la seva neteja, la eliminació o re fixació de les peces soltes o malmeses i d'una intervenció a les columnes paral·lelepípediques adreçada a eliminar les tensions

de flexocompressó a que es troben sotmeses. A una solució d'aquest tipus se li pot assignar una durabilitat d'uns 20 a 30 anys, les façanes mantindrien pràcticament la imatge actual i el cost seria bastant més reduït que la substitució de tota la pedra, si bé menys durable.

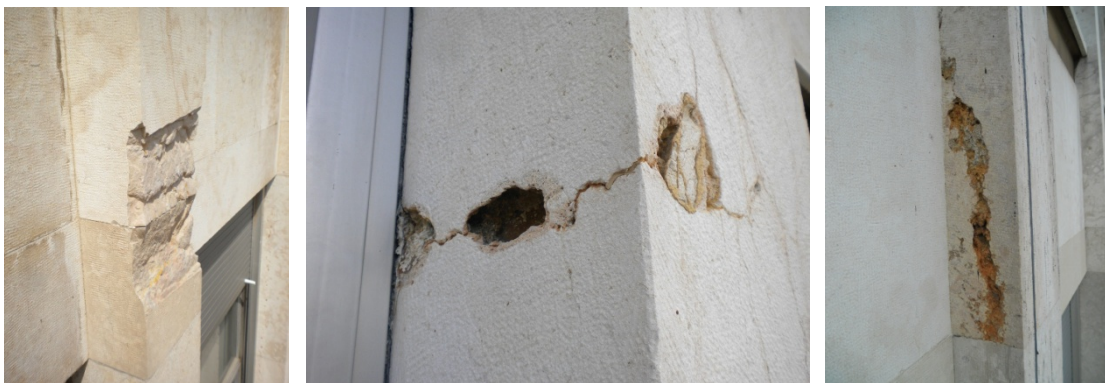
- b) Peces amb fragmentacions i escrostonaments diversos, provinents de processos d'alteració química del material o de la transmissió de tensions mecàniques a través de les juntes. De vegades es constata la presència de fragments adherits en alguna de les intervencions portades a terme.

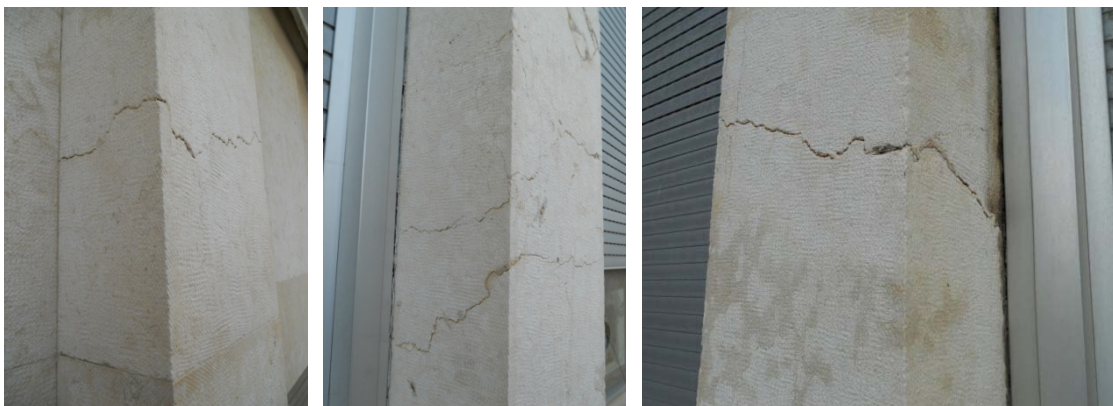
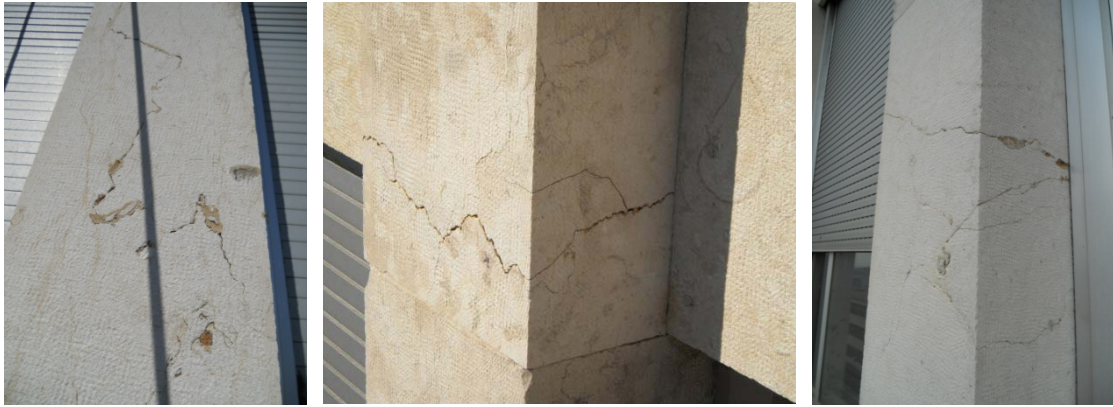
- c) Peces amb fissures, tot seguint betes de cantera del material, o formades com a conseqüència d'alteracions diverses al seu intern, amb incidència més o menys intensa de la presència de l'aigua o de les tensions d'origen higrotèrmic.

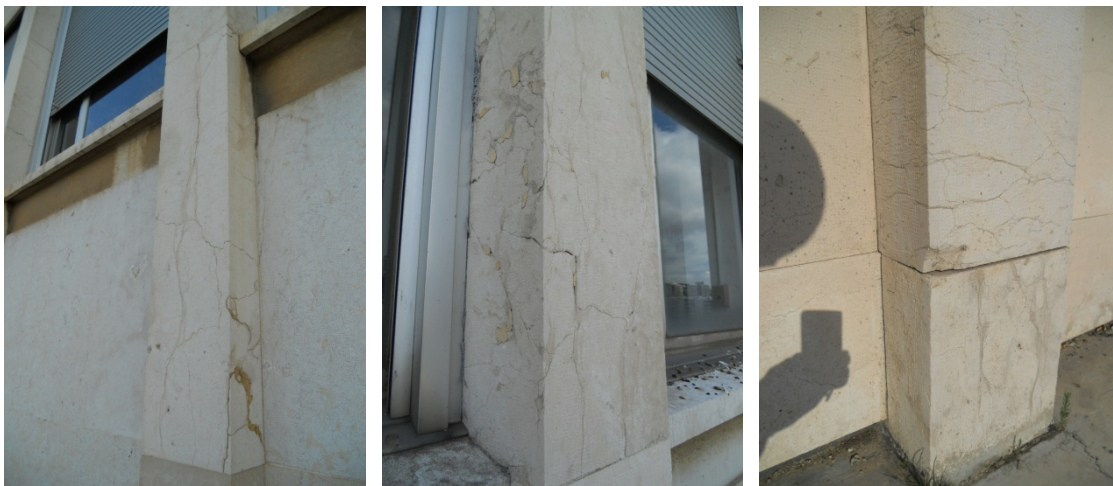
- d) Peces marcant malles de fissures superficials (assemblats als esquemes de les fissures d'afogament del formigó), o esquemes atzarosos (en "random"), responnent a processos d'alteració química diversos que afecten a gruixos variables del material.

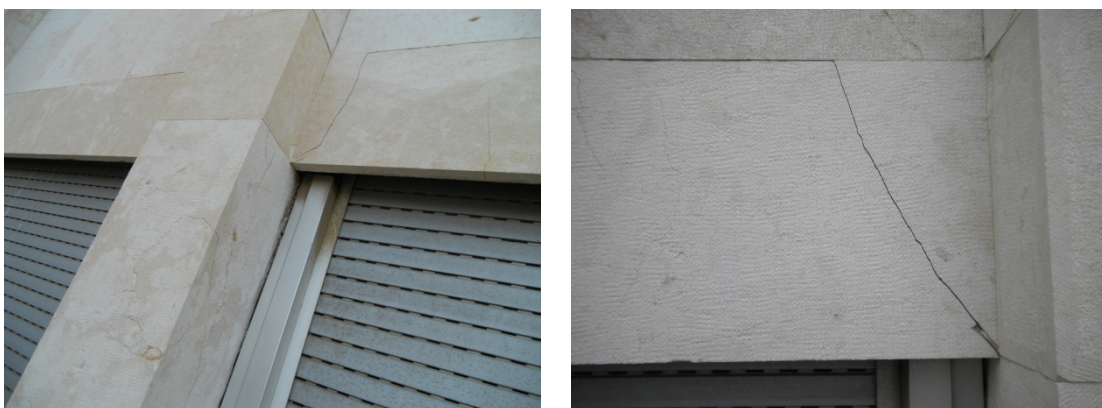
- e) Peces de recobriment de les caixes de persianes esquerdades, amb clara situació d'instabilitat.

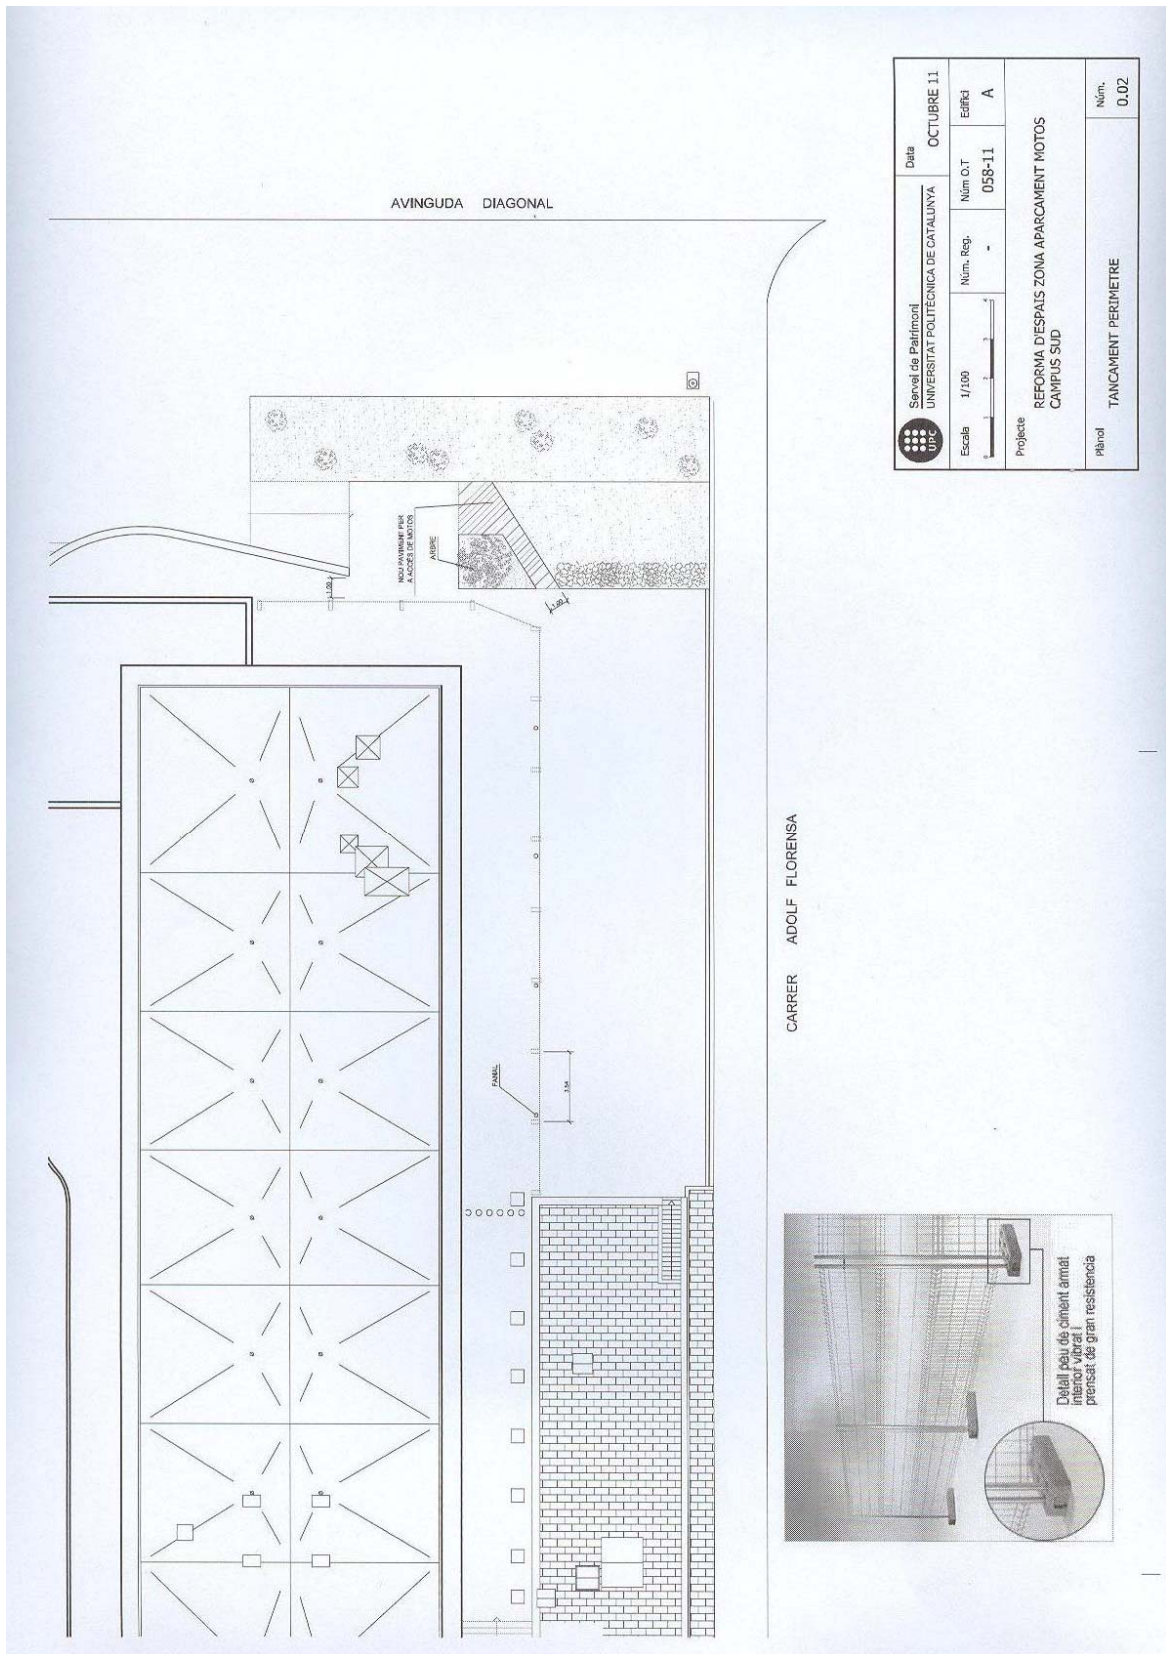
Annex 2. Proposta d'ubicació de tanca protectora

**De la diagnosi anterior se'n desprèn com a primera conseqüència l'evident presència de situacions de riscos de despeniment i caiguda del material de les façanes, la qual cosa comporta la necessitat d'adoptar mesures cautelars de protecció per als vianants el més aviat possible.** Es té coneixement fefaent que el Servei d'Infraestructures està treballant en aquest assumpte. En converses mantingudes amb el Sr. Joaquín Costán es va apuntar una solució de tanca provisional que evitès l'accés de vianants a la part de les façanes Est i Nord de l'edifici alt, la qual és l'única part lliurement accessible de tot el perímetre d'aquest edifici. En el full Annex 2 s'adjunta plànol facilitat per l'esmentat Servei on s'indica la situació prevista per la tanca en qüestió, la qual es considera encertada en estar separada de les façanes més de 1,5 m, que és la indicada en l'informe INF3, com la que és susceptible d'afectació per despeniments de material de les façanes.
