Un estudio de caso: la rehabilitación de los edificios de viviendas del barrio de La Mina en Sant Adrià del Besòs (Barcelona). Análisis funcional y de las condiciones de seguridad, habitabilidad y mantenimiento

A case study: the rehabilitation of residential buildings in La Mina district in Sant Adrià del Besòs (Barcelona). Functional analysis and assessment of safety conditions, habitability and maintenance

C. Díaz^(*), C. Cornadó^(*), I. Llorens^(*), F. Pardo^(*), E. Hormías^(*)

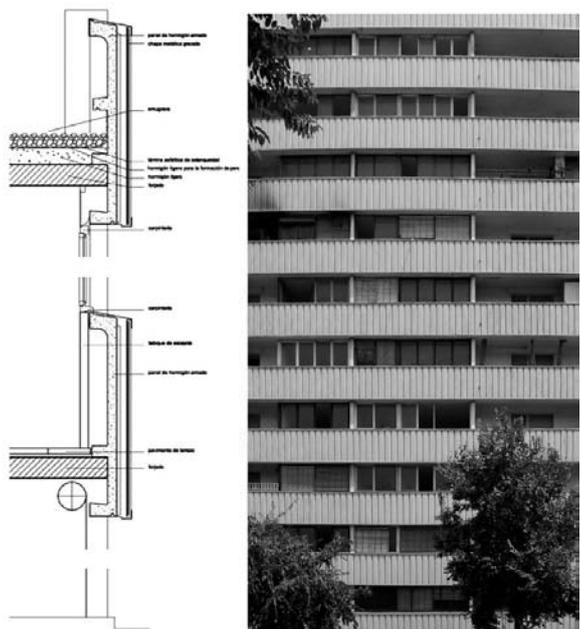
8. Detalle e imagen exterior del doblaje con chapa metálica sobre el panel de hormigón original.

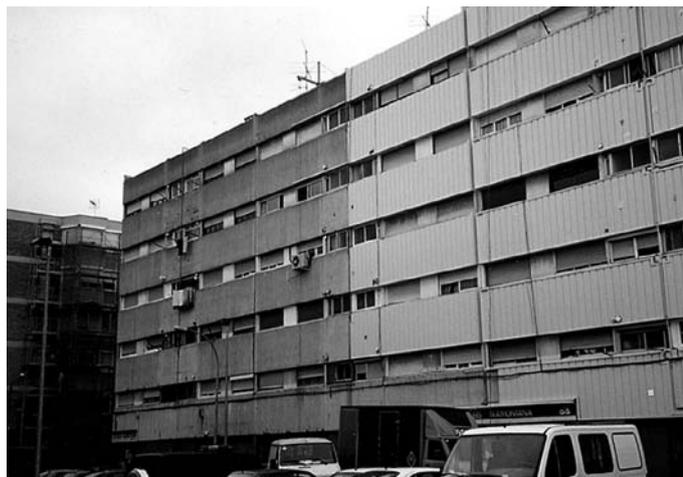
9

9. Imagen exterior del panel original de hormigón (izquierda) y del posterior doblaje con chapa metálica (derecha).

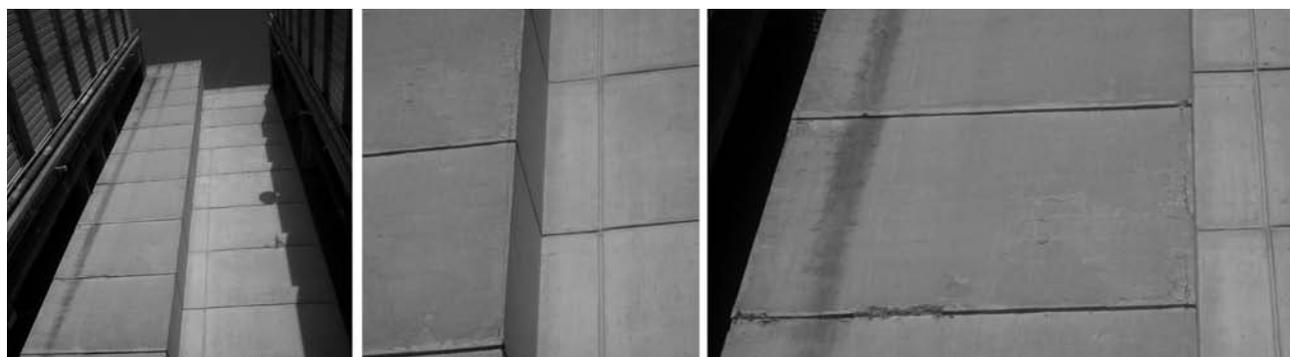
10

Mediante este tipo de análisis es posible deducir que los edificios estudiados se hallan en un nivel A de daño bajo, al presentar pérdidas de sección de acero inferior al 1% y una fisuración no sistemática en algunas esquinas de los elementos de hormigón, de lo cual se deduce que su resistencia residual es asumible (Figura 10).

10. Estado de los elementos exteriores de hormigón armado visto en el momento de la realización del Estudio Técnico.

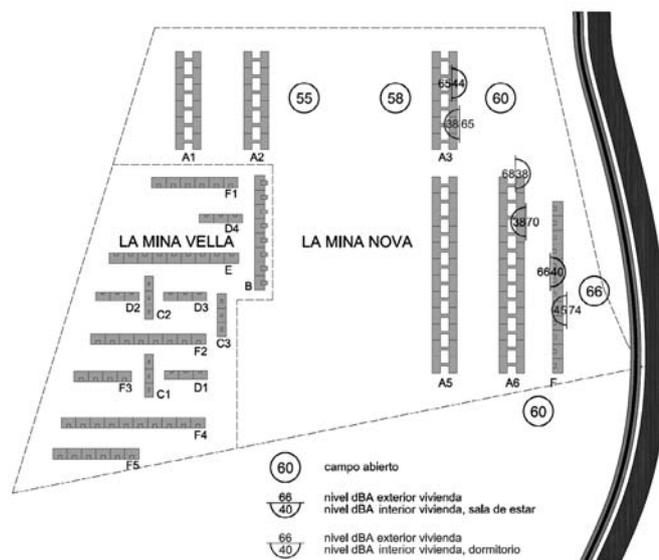
12

12. Niveles de presión sonora en el exterior e interior de los bloques cercanos a la vía de tráfico rodado.

A la vista de estos resultados, en el estudio se propuso disponer doble acristalamiento en las ventanas de los dormitorios en los bloques más próximos a la vía de tránsito y la colocación de pantallas acústicas junto a la misma. Con respecto al aislamiento del ruido interior en las divisiones horizontales, la solución de forjado existente formada por una losa armada de 16 cm con pavimento de terrazo sobre mortero, proporciona un nivel de aislamiento frente al ruido aéreo de 58 dBA frente a los 45 dBA que exige la NBE-CA-88.

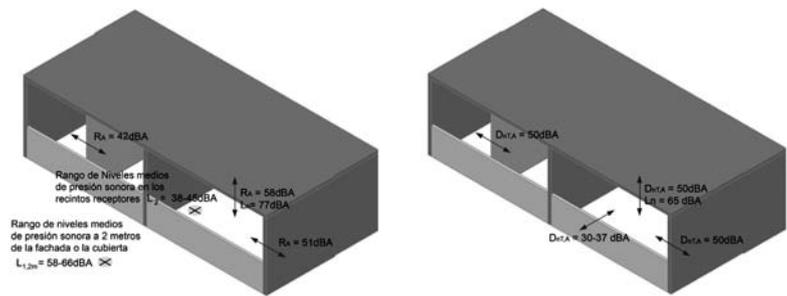
13

13. Comparación entre las medidas tomadas y los cálculos realizados sobre el aislamiento acústico proporcionado por los diferentes cerramientos (izquierda) y las exigencias a nivel acústico establecidas en el CTE (derecha).

proporciona el doble tabique de escayola descrito anteriormente sería insuficiente, más aún si se consideran las transmisiones de ruido por los flancos, mientras que, en el caso de las divisiones horizontales la solución de forjado de losa armada de 16 cm con pavimento de terrazo sobre mortero proporciona un nivel de aislamiento frente al ruido aéreo de 58 dBA, valor que disminuiría en algunos decibelios con las pérdidas acústicas por los flancos, situándose probablemente en el límite del cumplimiento del CTE. El aislamiento a ruido de impacto a través de la losa de forjado sería insuficiente si comparamos los $L_w = 77$ dBA de nivel de presión de ruido asignados a esta solución constructiva que percibiría el usuario con los 65 dBA admitidos como máximo en el CTE (Figura 13).

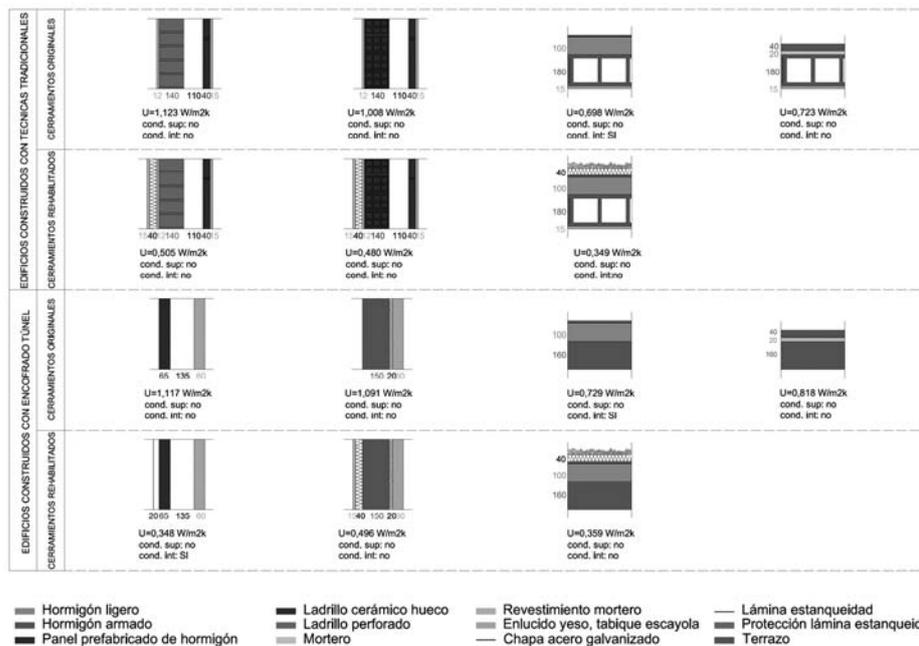
14

14. Transmitancias térmicas de los cerramientos en sus soluciones originales y en sus soluciones en el momento de la realización del Estudio Técnico.

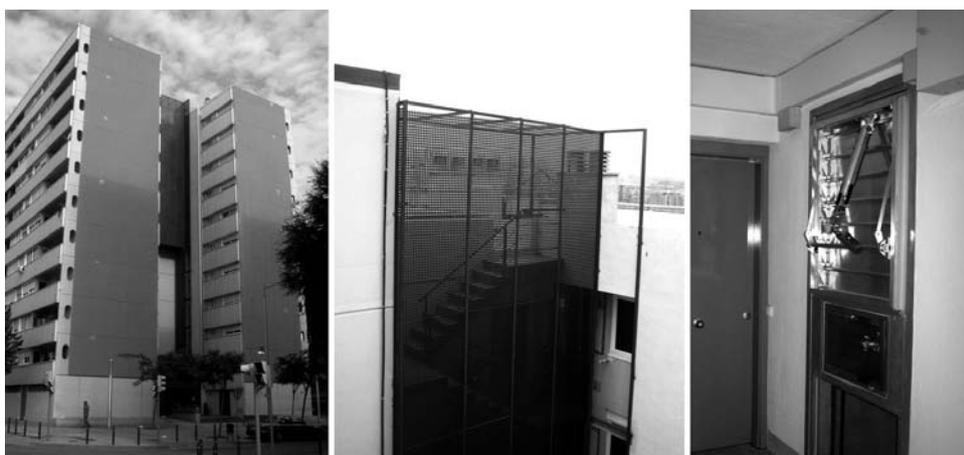
20. Imágenes de la nueva escalera de evacuación en caso de incendio situada en el módulo extremo de uno de los edificios construidos con encofrado-túnel (izquierda y centro). A la derecha, conjunto de registro de columna seca y uno de los exutorios.

las nuevas medidas, propuestas todas ellas por los servicios técnicos de los cuerpos de bomberos. En la Figura 20 puede observarse también la escalera de incendios ya construida, correspondiente a uno de los módulos extremos de los edificios.
