## ENGINYERIA D'EDIFICACIÓ PROJECTE FINAL DE CARRERA

### REHABILITACIÓ DE LA MASIA DE CAN PALETA A CASTELLFOLLIT DEL BOIX (EL BAGES)

Tom 2

**Projectista/es:** Estel Elias Marçet  
Judit Grau Boatella  
**Director/s:** Joan Serra Santasusagna  
**Convocatòria:** Juny 2011

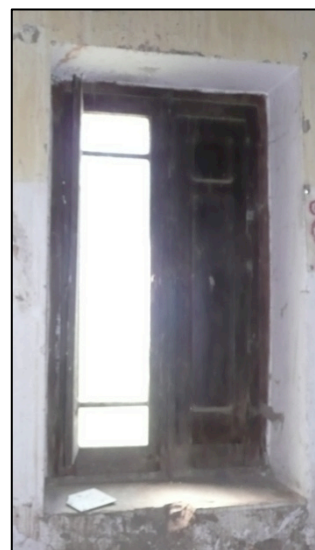
A planta baixa trobem sis finestres, una a la cuina, de grans dimensions comparades amb totes les altres, pel que segurament es va modificar amb el temps. Consta de dues fulles i vidre translúcid de 3 mm de gruix i porticons. Dues més situades a la sala de les botes i al rebost, són obertures petites, que únicament conserven el marc i el porticó, en trobem una altra al rebost que dona a façana posterior i per últim, dues obertures més a l'estable que comuniquen amb el porxo de la façana esquerra, aquestes només conserven el marc i el porticó.

Foto 6: Finestra de la cuina

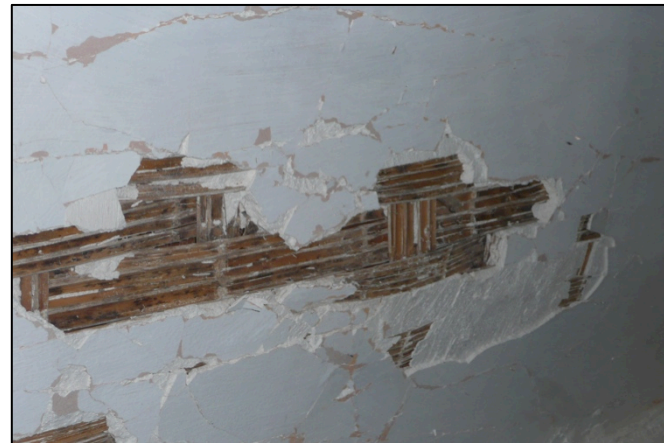
D'altra banda, també podem observar l'existència d'un fals sostre que havia estat a totes les habitacions de la crugia esquerra construït a base de canyes i que posteriorment enguixat per aconseguir una superfície llisa. Aquest fals sostre anava subjectat a les bigues de coberta en algunes estances, seguint la mateixa pendent, i en d'altres es va crear un fals sostre no resistent de bigues de fusta en el qual es subjectava l'encanyissat. Al passadís i en una de les habitacions de la crugia central s'executà un sostre de bigues de fusta i encadellat ceràmic on posteriorment es va col·locar un dipòsit d'aigua.

Foto 10: Fals sostre habitacions planta pis

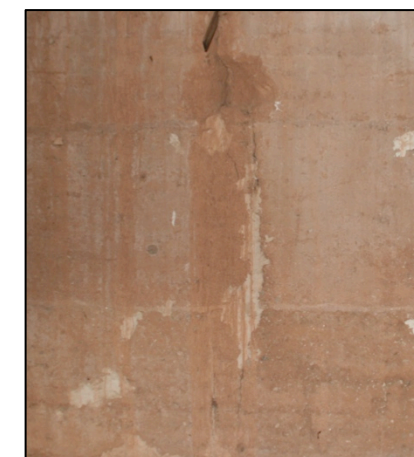
- Esquerdes i fissures provocades per la retracció i l'encofrat. Com ja sabem, les parets de tàpia es construïen amb un encofrat d'aproximadament un metre i mig de llargada, pel que, s'anava construint amb mòduls d'aquesta magnitud. Per això, en alguns punts, podem observar unes esquerdes on segurament hi havia la junta entre dos encofrats diferents. D'altra banda, també sabem que la tàpia, es construïa premsant la sorra i afegint-hi la quantitat d'aigua necessària per que agafés la cohesió adequada. Si la quantitat d'aigua aportada era superior a la necessària, aquesta s'evaporava i provocava, a part d'una pèrdua de cohesió, una retracció de la paret.

- Desprendiments provocats per l'acció de l'aigua. L'aportació d'aigua a qualsevol element de tàpia és contraproductiu. L'aigua provoca la dissolució de la sorra i per tant una pèrdua del material. Estem parlant d'una aportació d'aigua accidental, com podria ser una filtració d'aigua de pluja.

Foto 12: Esquerda paret de tàpia

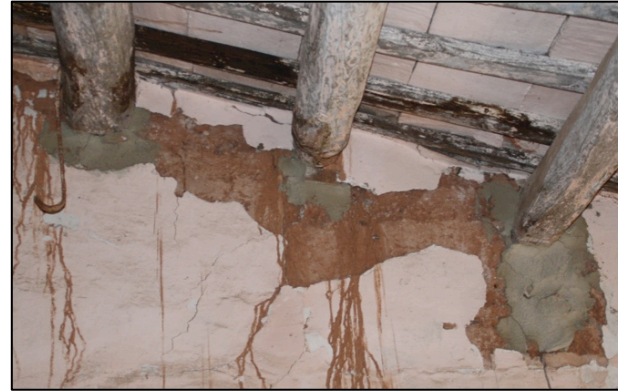
- Esquerdes, fissures i despreniments per la sobrecàrrega puntual dels caps de les bigues. Totes les bigues de coberta recolzen, com a mínim amb un extrem, sobre una paret de tàpia. No podem determinar quina resistència pot tenir aquesta paret, ni exactament, quin ha sigut el màxim pes que s'hi ha carregat en moments puntals. Tot i així, podem observar diverses esquerdes que s'inicien just al cap d'una biga i, en molts casos, també podem observar un despreniment al voltant dels caps d'aquetes.
- Falta de material en les parets. Per a l'anterior existència d'altres bigues o elements, podem observar forats i despreniments a les parets de tàpia.

Foto 13: Despreniment a caps de bigues

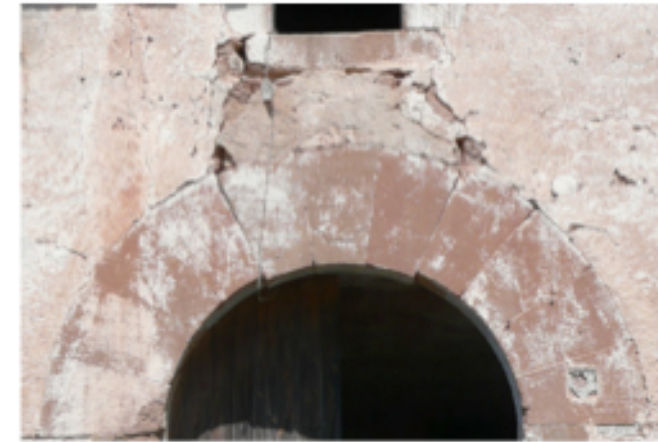
Foto 14: Arc de façana principal per l'exterior

També podem veure, a façana principal, unes esquerdes inclinades a la finestra central que ens mostra que aquesta zona està cedint cap avall. Fet que podem corroborar observant el descens que ha patit l'arc de l'entrada.

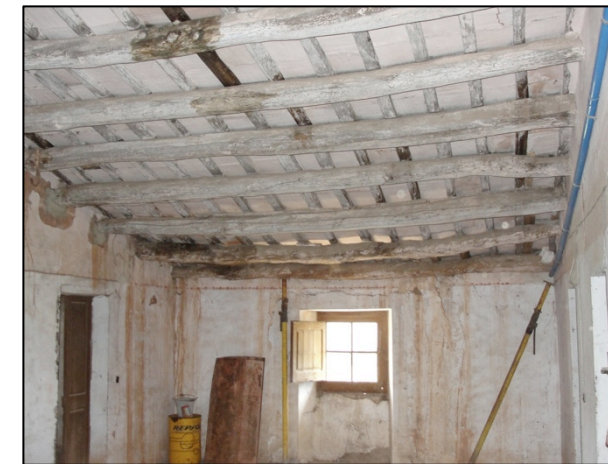
Tal com mostra el plànol L14 les bigues de la vessant en contacte amb la façana principal (bigues C1, C2, C3, C4, les bigues C7, C8, C10, la biga del carener C12) i les bigues de la vessant en contacte amb la façana posterior (bigues C19, C20, C21, C22, C23) han patit atacs de major o menor importància tal com s'indica en les fitxes i en plànols. En la crugia esquerra les bigues noves estan en bon estat, en canvi les altres que no estan ocultes pel cel ras el seu estat és deficient. Les bigues H8 i H9 estan atacades per fongs de podriment. En els punts on les bigues han patit atacs, també es veuen afectades les llates més properes.

Foto 19: Bigues coberta crugia central C1-C7

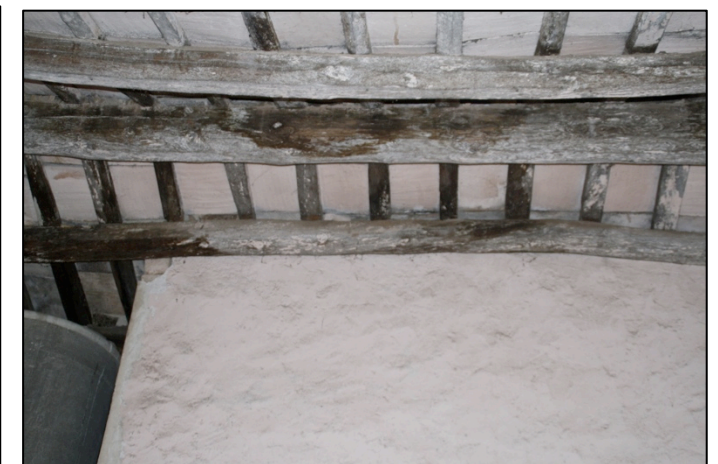
Foto 20: biga C12 carener i bigues C11 i C13

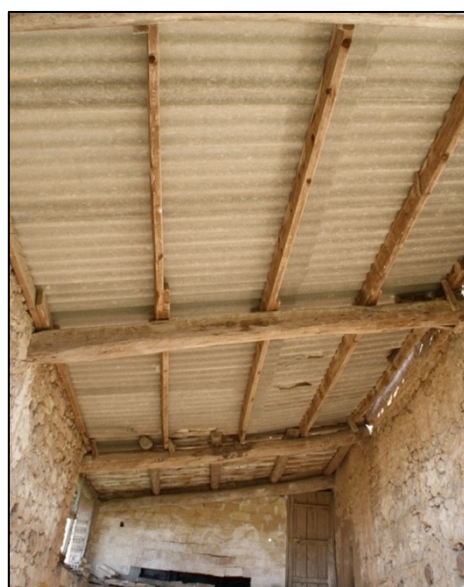
El sostre s'ha pogut inspeccionar des del porxo. En tot el conjunt ha fletxat provocant la ruptura de l'envà de maó massís que hi ha just a sobre. Les bigues han estat afectades per insectes coleòpters, anòbids. Al picar-les amb una picolina o rascar-les es desprenen unes serradures de color grogós i ens fa pensar també que han estat afectades o bé

Foto 22: Coberta porxo façana principal

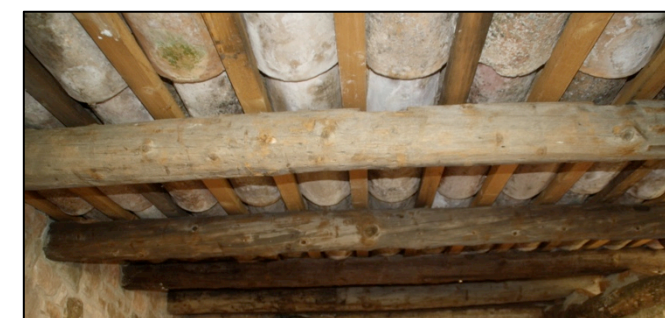
Foto 23: Coberta porxo façana posterior

La coberta pateix ruptures en varis punts que afavoreixen l'aportació de humitat de l'exterior. Un solapament inadequat de les teules provoca que la coberta no evacui correctament les aigües i aquestes es filtrin cap a l'interior provocant les lesions ja exposades. La ruptura o desplaçament de les teules provoca també filtracions.

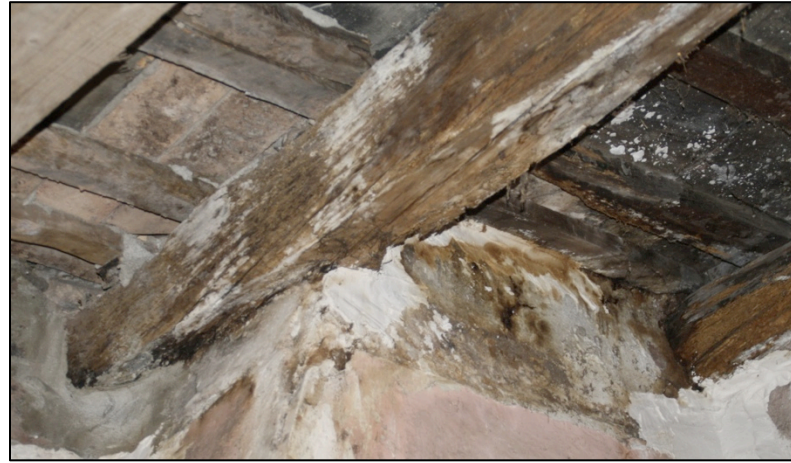
Foto 24: Les filtracions de coberta han malmès les bigues

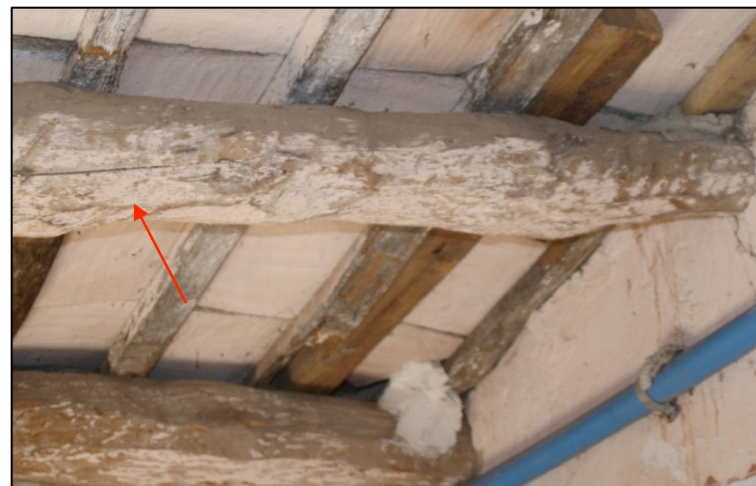
Degut als canvis d'humitat de la fusta, l'element pateix canvis dimensionals provocant la formació de clivelles. Les clivelles són fissures longitudinals que tallen els anells de creixement de la fusta de forma més o menys perpendiculars. En els elements que treballen a flexió, la posició de les clivelles és molt important. Si la seva posició és vertical i divideix la peça en dos, es formen dues bigues de secció equivalent a la primera, amb el mateix cantell que la

Foto 25: Clivella a la biga C2 a la part inferior d'aquesta.

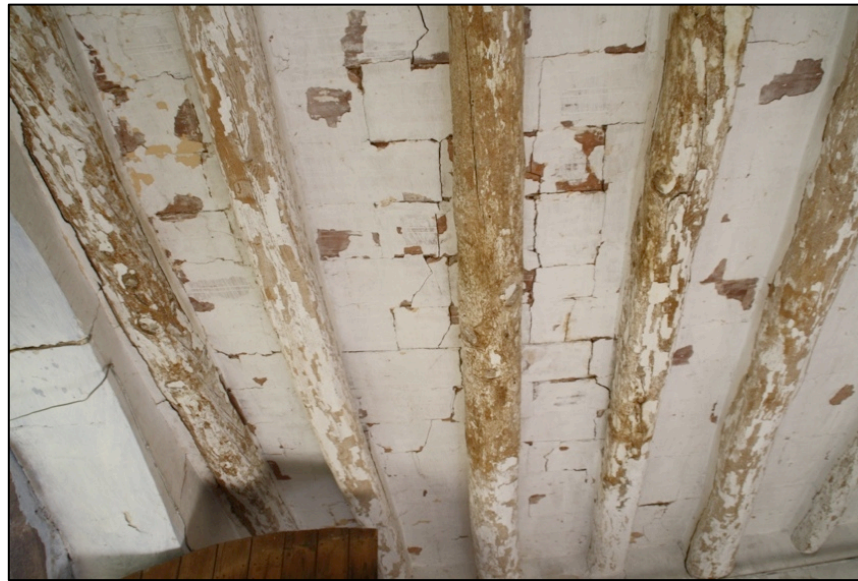
Les bigues E3 i E4 estan atacades per fongs en la part central. En aquesta mateixa zona s'aprecia, també, una taca d'humitat d'una longitud de 2m

Foto 26: Sostre cruçia central - Entrada

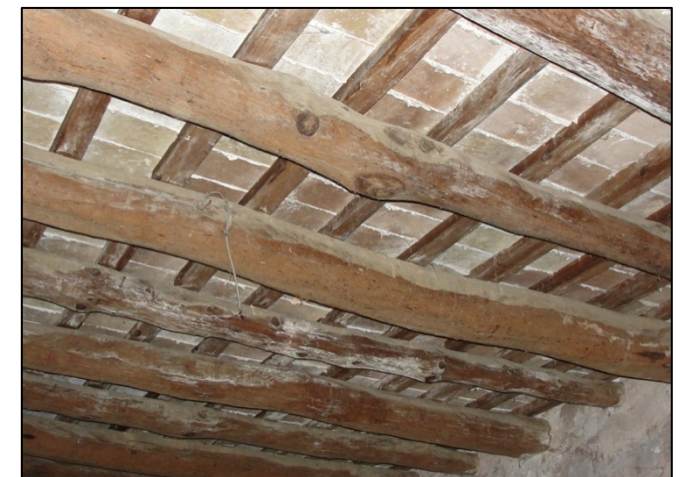
Amb una picolina s'ha mirat l'estat dels elements resistents del sostre. S'han pogut picar únicament la zona central de les bigues ja que laterals hi ha col·locades les botes. Picant en els punts de risc (bigues més a prop de les façanes, bigues sota on a la planta pis es percep una taca d'humitat o esquerdes en el paviment) i inspeccionant les que a ull es veuen més malmeses s'ha comprovat que cap d'elles s'ha vist afectada per fongs de podriment.

Foto 27: Sostre cruçia dreta

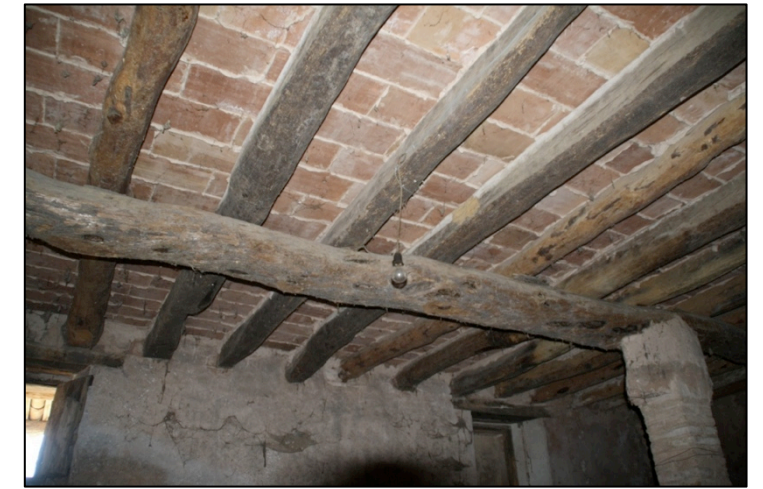
En la part de la cuina cap de les bigues ha estat afectada per podriments, en canvi, en la zona posterior (estable) la biga transversal ES1 i les bigues ES9 i ES10 estan atacades. La biga ES1 està totalment malmesa en tota la seva llum. A més d'atacs per fongs de podriments, en la superfície de la biga s'observen unes taques de color grogós i al picar amb la picolina salten serradures del mateix color.

Això ens demostra que la biga està afectada també per floridures. L'altre biga transversal (ES2) no ha estat atacada però té nusos en tota la seva llum i superfície.

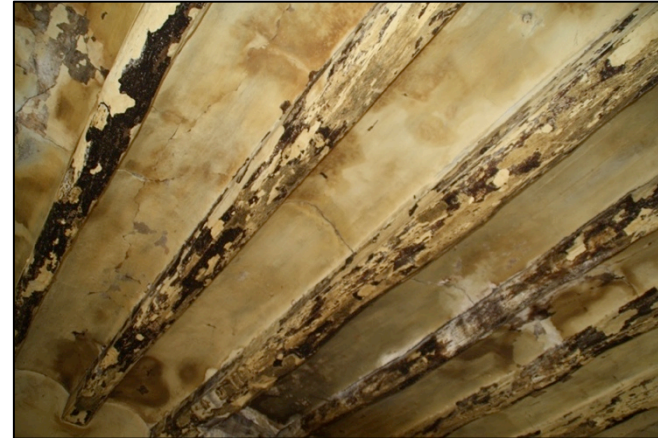
Tots els elements de fusta i també l'entrebogat han perdut el seu color original. En l'estança on hi ha la llar de foc degut a la mala combustió de la xemeneia han agafat un color negrós i en d'altres punts de la crugia degut a les lesions que pateixen o per la falta de manteniment han perdut també la seva estètica original.

Foto 29: Sostre crugia esquerra - Cuina

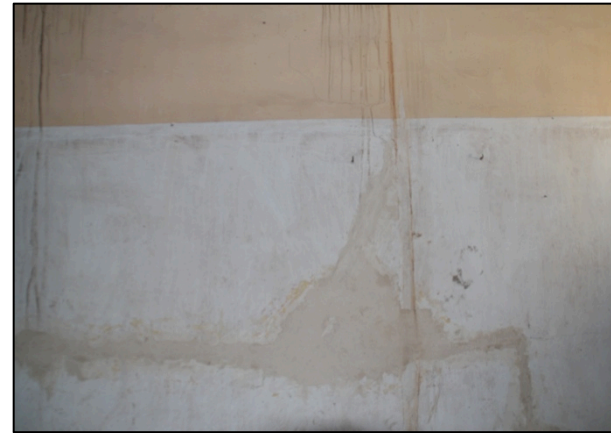
- Esquerdes per culpa de l'aixafament del morter. Aquest tipus d'esquerda és degut a un excés de càrrega aplicada a l'envà, que pot ser provocat per un vinclament del forjat superior. Aquest tipus d'esquerda és horitzontal i l'acumulació de diverses esquerdes podria ser preocupant, però no és el cas.

Foto 30: Esquerda per aixafament de morter
