UNIVERSITAT POLITÈCNICA DE CATALUNYA

**ARQUITECTURA TÈCNICA**  
**PROJECTE FINAL DE CARRERA**

**PROPOSTA DE REHABILITACIÓ I CANVI D'ÚS DE LA MASOVERIA DE LA MASIA "CAN MOLINS"**  
**(SANT CLIMENT DE LLOBREGAT)**

## RESUM

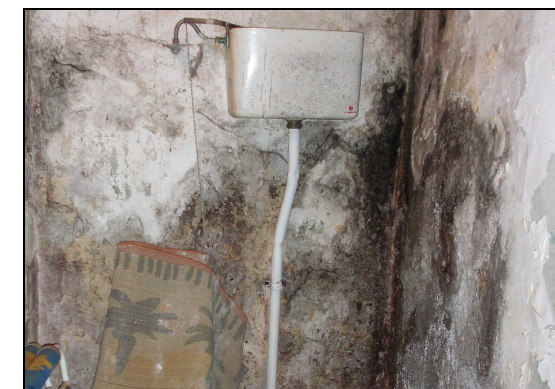
- Humitats de filtració: A la planta baixa, al mur de façana nord, est i sud que dona a la bodega-safareig, es poden observar humitats produïdes per filtració directa del terreny en la part del mur de maçoneria que queda soterrat. La humitat de les parets provoca el despreniment de l'enguixat. També produeix una marcada degradació del rejuntat de la maçoneria acompanyat per l'acció de petits animals que accedeixen a l'interior afavorint l'entrada d'aigua.

Fig. 4.1 Humitat de filtració al mur de façana

Per tal de solucionar les humitats de filtració a les zones dels murs que queden soterrats, es realitzarà un drenatge perimetral segons el següent procés:

- S'excavaran rases paral·leles als fonaments fins a arribar al sòl sobre el qual recolza.
- S'apuntalarà el talús per tal d'evitar el despreniment de les terres
- Es formarà un llit de formigó pobre al fons de la rasa i en cas de ser possible es realitzarà una mitja canya per facilitar la circulació de l'aigua cap al tub de drenatge.
- Es col·locarà la impermeabilització adossada al mur des del llit de formigó fins a sobre del terreny, es doblegarà per encastar-ho al mur i es segellarà. Sobre la impermeabilització es disposarà una làmina drenant i una malla geotèxtil.
- Es col·locarà el tub de drenatge.
- S'ompliran les rases de grava segons detall.
- Es finalitzarà amb una capa de terreny.

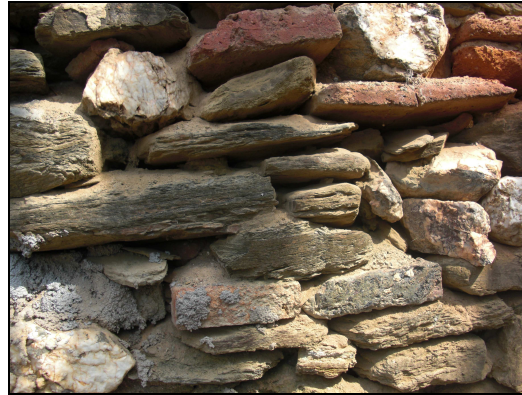
- Degradació deguda als agents atmosfèrics: Tots els murs de maçoneria de les façanes de la masoveria estan afectats en major o menor mesura per l'erosió produïda pels agents atmosfèrics com la pluja, el vent i el sol. Els efectes es poden veure amb la pèrdua del revestiment i posterior degradat del rejuntat de la maçoneria.

Fig. 4.2. Desaparició del rejuntat del mur de maçoneria a les façanes

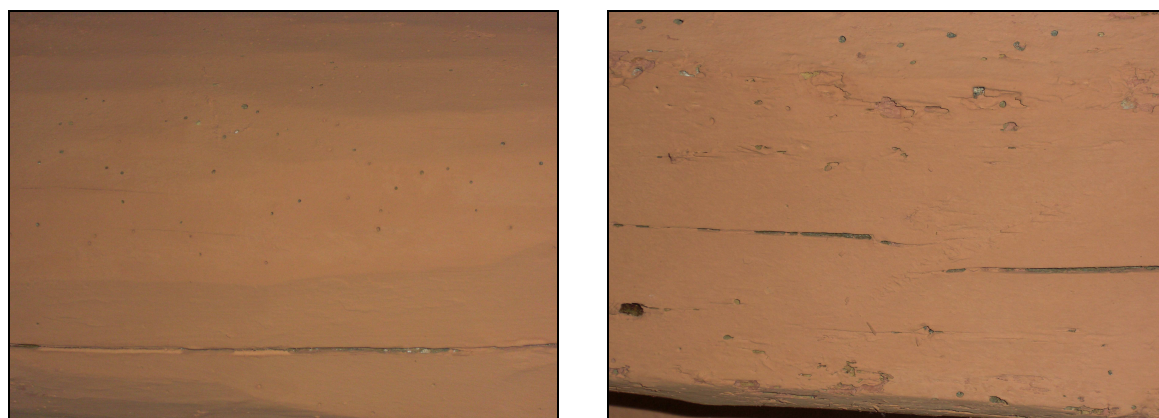
- Atacs biòtics: Al forjat de la coberta es poden observar petits forats superficials al llarg de la biga i totes les biguetes per l'atac del corc petit, amb més incidència a les zones on la humitat és més alta.

Fig. 4.3 Biguetes afectades per l'atac del corc petit

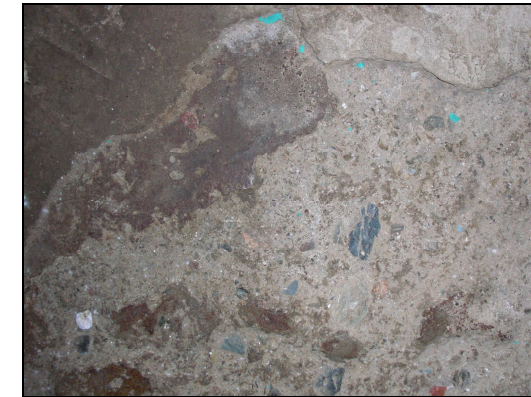
- Humitats: En la planta baixa, a la zona de bodega-safareig es pot observar un desprendiment del morter de ciment degut a la humitat del terreny que queda més afectat per la manca de paviment.

Fig. 4.4 Humitat al paviment de morter de la bodega-safareig

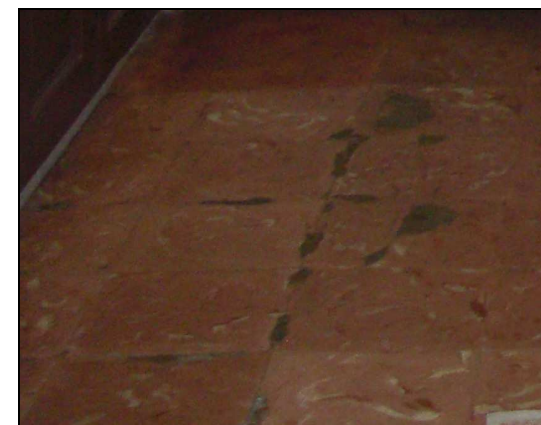
- Desgast- trencament de peces: Es pot observar un desgast dels paviments de tota la masoveria provocat pel pas del temps i l'ús. L'escala interior de l'edifici presenta desgast en la part central de les petges. Les escales exteriors que donen accés al menjador tenen algunes peces ceràmiques trencades i un marcat envelliment per l'exposició als agents atmosfèrics. El desgast és evident també a les zones afectades per humitats que provoca el trencament de les peces com per exemple a la bodega-safareig.

Fig.4.5.Desgast del paviment ceràmic hidràulic

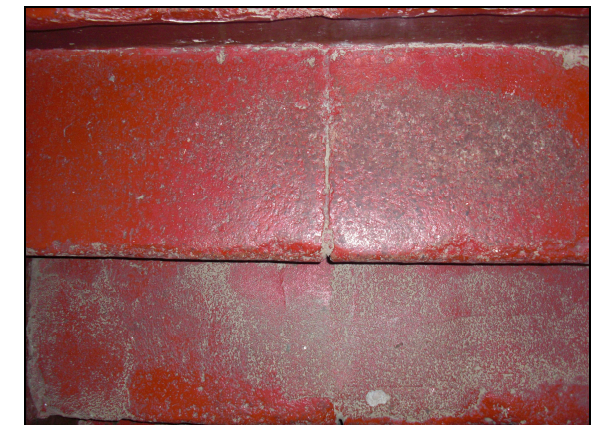
Fig.4.6.Desgast del paviment de les escales

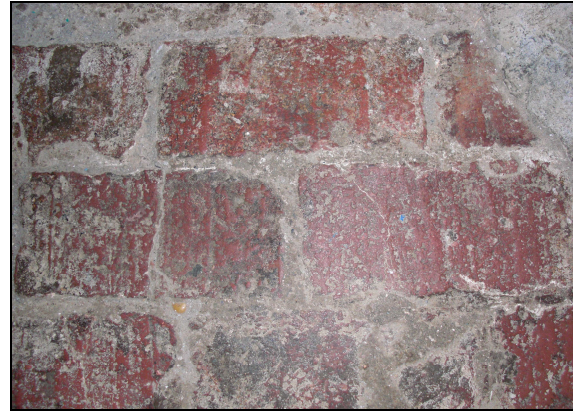
Fig.4.7.Desgast del paviment ceràmic de la bodega-safareig

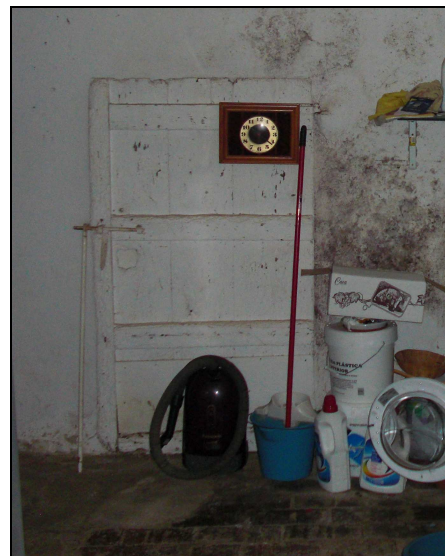
- Humitats: Part dels revestiments, arrebossats i pintures, s'han després del parament o es troben en un avançat estat de degradació a les zones afectades per humitats, principalment a la bodega-safareig.

Fig. 4.8 Degradat del revestiment a la bodega-safareig

Respecte a les lesions patològiques existents als acabats i revestiments de la masoveria es resoldran amb la substitució total dels mateixos per altres adients per a la rehabilitació.

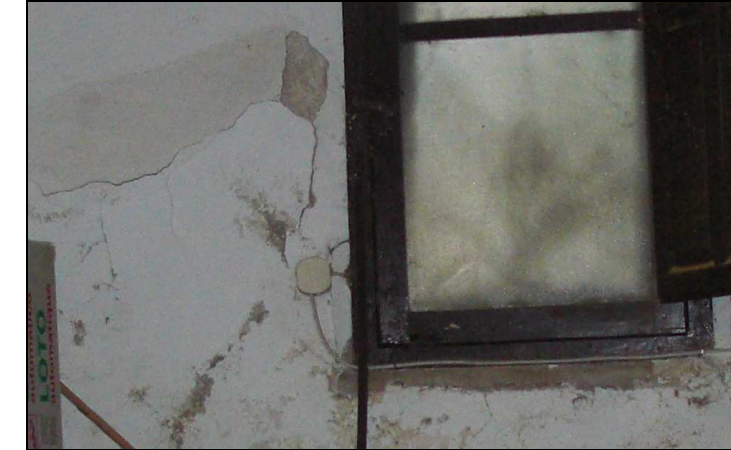
- Fissures y esquerdes: Es poden observar fissuracions i esquerdes en els revestiments interiors dels murs de tancament provocades per la humitat que fa que es produeixi el bufat dels revestiments.

Fig.4.9.Despreniment del revestiment de la paret per la humitat

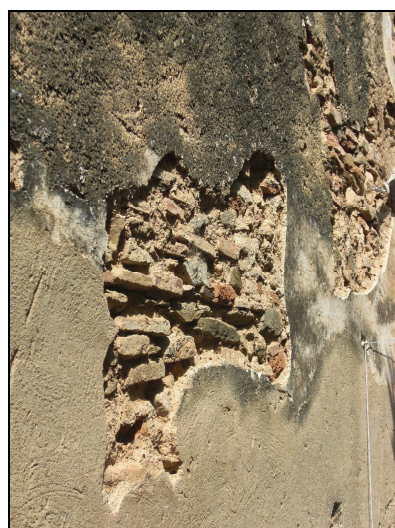
- Humitats: Als murs de les façanes de la capella es poden observar humitats de capil·laritat degut a la humitat del terreny. La humitat de les parets provoca el despreniment de l'enguixat. També produeix una marcada degradació del rejuntat de la maçoneria.
- Degradació deguda als agents atmosfèrics: Tots els murs de les façanes de la capella estan afectats en major o menor mesura per l'erosió produïda pels agents atmosfèrics. Els efectes es poden veure amb la pèrdua del revestiment i el degradat del rejuntat de la maçoneria.

Fig. 4.10 Pèrdua del revestiment degut als agents atmosfèrics

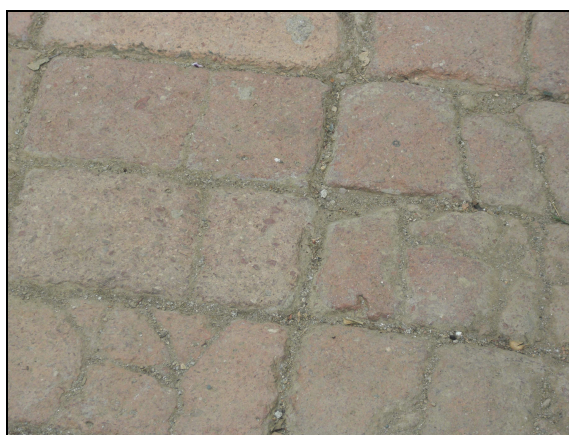
- Desgast- trencament de peces: Es pot observar un desgast i el trencament d'algunes peces del paviment de l'espai exterior provocat pel pas del temps i l'ús.
- Degradació deguda als agents atmosfèrics: L'exposició constant del paviment als agents atmosfèrics també afavoreix el desgast el trencament de les peces.

Fig. 4.11 Degradat del paviment de l'espai exterior

Les lesions produïdes als acabats i revestiments de l'espai exterior es resoldran mitjançant la substitució dels mateixos.
