ENGINYERIA DE L'EDIFICACIÓ
PROJECTE FINAL DE GRAU

REHABILITACIÓ I CANVI D'ÚS DE
L'ANTIC EDIFICI DE BATANS I CARDES
DE CAL PONS

E
S
T
U
D
I
P
A
T
O
L
Ò
G
I
C

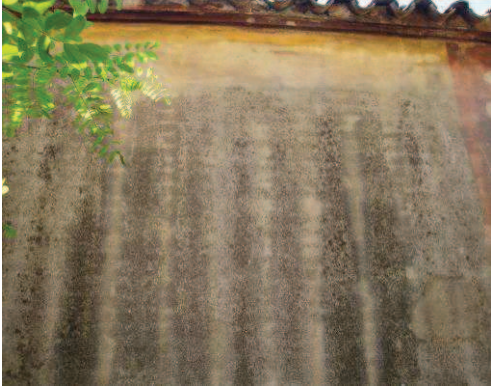
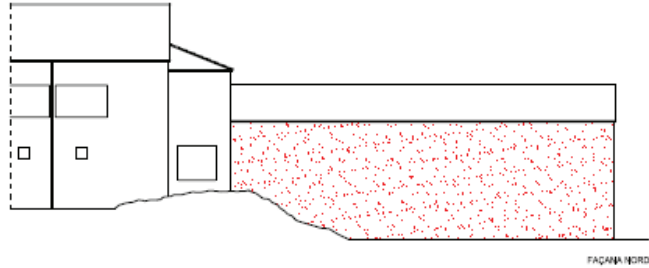
Lesió 8

ELEMENT AFECTAT: Façana Nord
PATOLOGIA: Brutícia per rentat diferencial
PERCENTATGE D'AFECTACIÓ: 100%

Embrutiment de la façana.

L'aigua de la pluja arrossega les partícules de pols acumulades en la superfície, fins i tot aquelles que hi han penetrat lleugerament formant regalims d'aigua bruts i nets (Rentat diferencial).

El material rugós i sense la compacitat suficient permet l'entrada de partícules de pols, i l'ambient industrial afavoreix l'embrutiment general.

Neteja del parament vertical amb aigua projectada amb una concentració salina baixa.

No podem actuar sobre la causa directa, ja que és un agent atmosfèric.
 Podem actuar sobre la causa indirecte, aplicant una nova capa d'estucat que tingui un acabat compacte i llis.

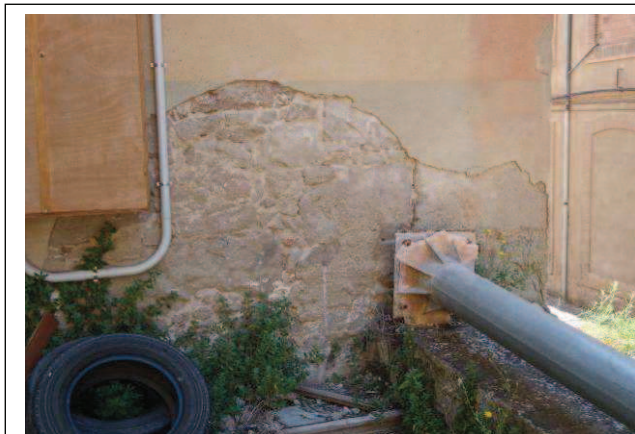
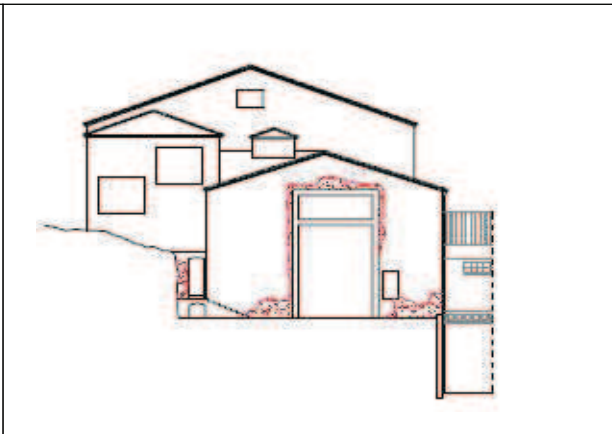
Lesió 1

ELEMENT AFECTAT: Façana Oest
PATOLOGIA: Despreniments en l'estucat
PERCENTATGE D'AFECTACIÓ: 10.88m²

Separació entre el material de revestiment i el suport o base on està aplicat.

En les parts en contacte amb el terreny: Humitat per capil·laritat
 En la façana en general: Falta d'adherència del suport amb l'estucat.

Aquesta lesió normalment apareix com a conseqüència de lesions prèvies, en aquest cas la humitat. L'aigua del terreny conté sals solubles del sòl que provoquen el desprendiment del revestiment.

Aplicació de solució de silicona al 5% en el parament per hidrofugar-lo.

Repicat de la superfície afectada i executar de nou l'estucat.

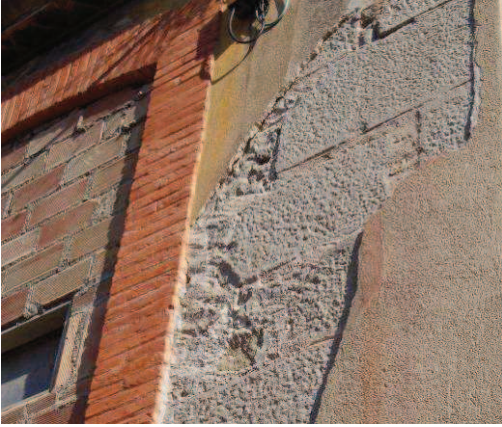
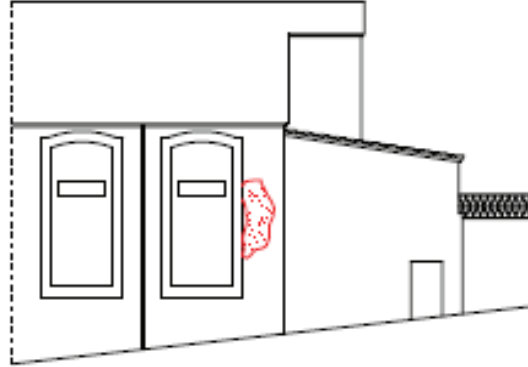
Lesió 10

ELEMENT AFECTAT: Façana Sud
PATOLOGIA: Erosió
PERCENTATGE D'AFECTACIÓ: 5m²

Pèrdua de material superficial.

Agents com el vent i les partícules que transporta, i la pluja que s'introdueix en el material i al gelar-se dilata i trenca les làmines superficials del material.

Causa Indirecte: Despreniment previ del material d'acabat, que ha deixat el suport a la intempèrie.

No podem actuar sobre la causa directa, ja que és un agent atmosfèric.
 Podem actuar sobre la causa indirecte, aplicant una nova capa d'acabat.

Reparar el material reomplint els espais afectats.

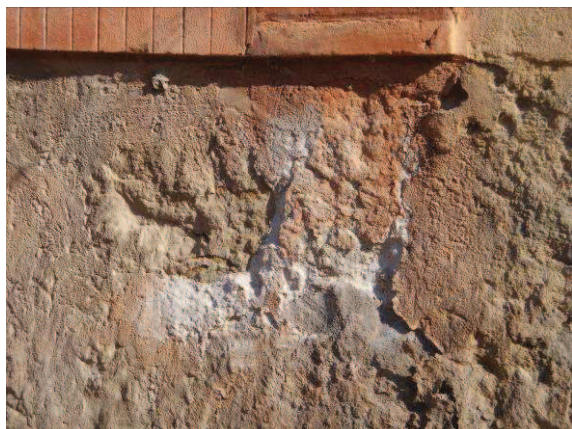
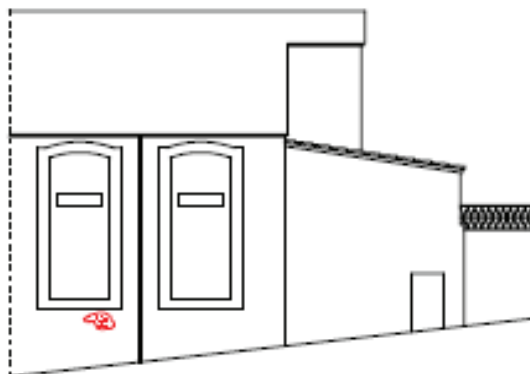
Lesió 11

ELEMENT AFECTAT: Façana Sud
PATOLOGIA: Eflorescències
PERCENTATGE D'AFECTACIÓ: 2.5m²

Presència de sals solubles en el parament vertical.

La presència de sal en el material que surt a l'exterior a causa de les humitats.

Potser que les sals no es trobin en el mateix element, sinó que provenen d'altres situats darrera o als voltants.

Aplicació de solució de silicona al 5% en el parament per hidrofugar-lo.

Eliminar les sals mitjançant un rentat, preferiblement en temps calorós o sec perquè no torni a dissoldre les sals.

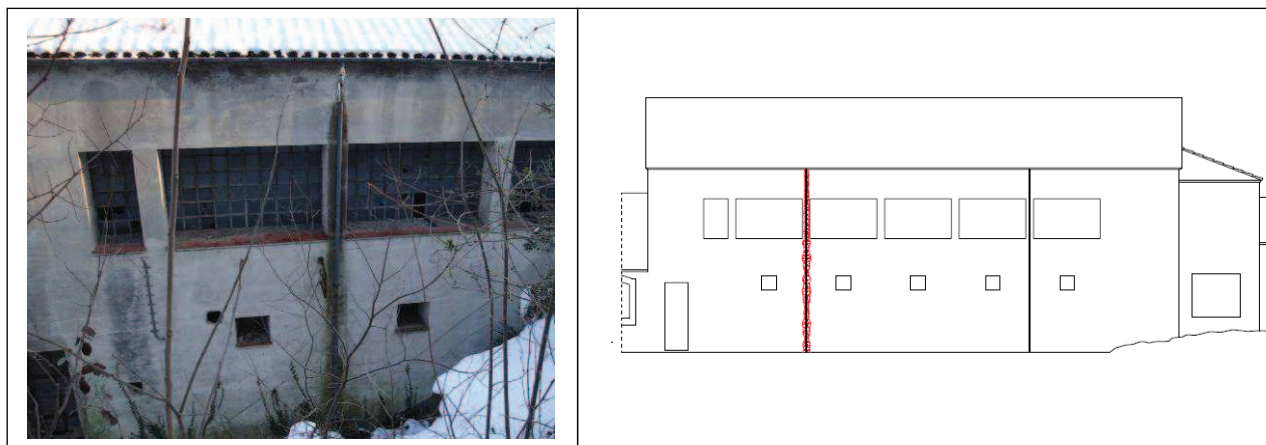
<p>ELEMENT AFECTAT: Façana Nord PATOLOGIA: Presència d'organismes PERCENTATGE D'AFECTACIÓ: 5m²</p>	<p>EP 1 Lesió 7</p>
--	--------------------------------

Taca vertical localitzada en la part posterior del canaló, amb presència d'organismes vegetals com les floridures (moho).

Trencament del canaló que recull l'aigua de la teulada, provocant humitats en la façana que faciliten el creixement dels organismes.

Al tractar-se de la façana posterior que es troba protegida del vent per la muntanya, aquesta zona és humida i poc ventilada factor que facilita l'aparició de les floridures.

<p>CAUSA: Substitució dels canalons malmesos.</p>	<p>LESIÓ: Netejar la façana amb un dissolvent diluït en aigua per eliminar l'adhesió molecular de les partícules.</p>
--	--

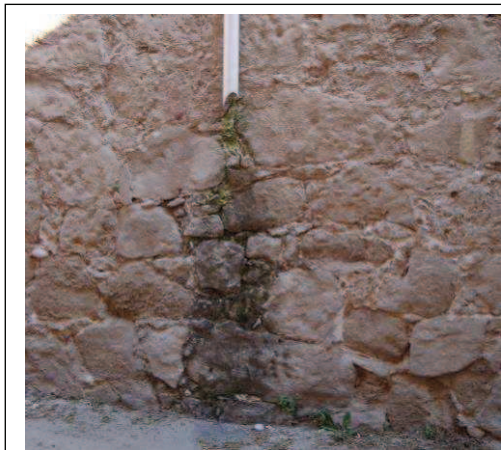
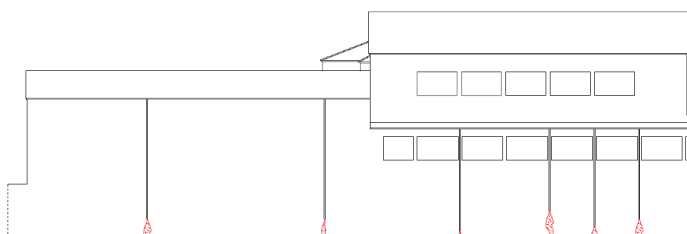
Lesió 4

ELEMENT AFECTAT: Façanes
PATOLOGIA: Humitat de filtració
PERCENTATGE D'AFECTACIÓ: 3% (15m²)

Taca vertical localitzada en la part inferior del canaló.

Trencament del canaló que recull l'aigua de la teulada i que aboca l'aigua directament a la façana.

L'elevat nombre de canalons trencats ens fa pensar que pot ser un problema del càlcul o de la falta de manteniment d'aquests.

Substitució de tots els canalons.

Netejar la façana amb aigua a pressió.

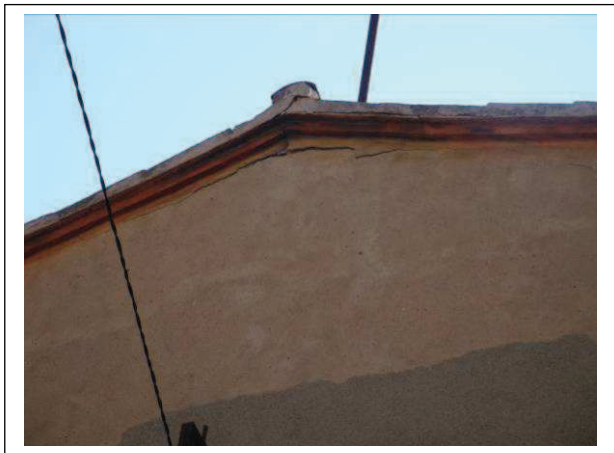
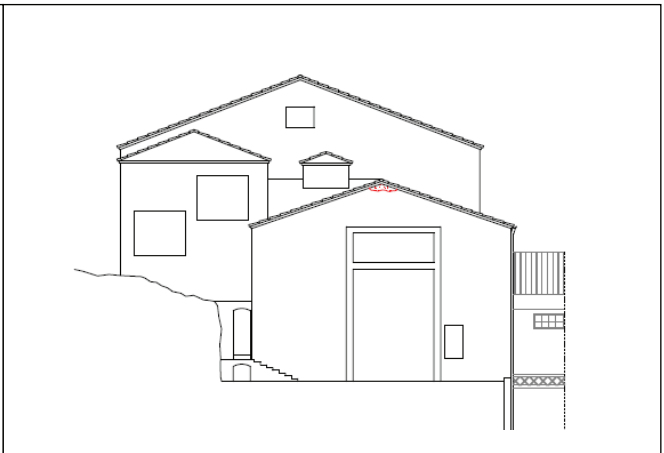
<p>ELEMENT AFECTAT: Façana Oest PATOLOGIA: Esquerda PERCENTATGE D'AFECTACIÓ: (0.9ml)</p>	<p>EP 1 Lesió 3</p>
---	--------------------------------

Obertura en la part superior del parament vertical coincidint amb la cumbrera.

Falta de junta de dilatació en l'encontre entre la coberta i el parament vertical per absorbir les possibles dilatacions i contraccions d'ambdós elements.

Caldria posar testimonis per comprovar si la esquerda està viva (continua obrint-se) o morta (no mostra canvis).

<p>CAUSA: Executar una junta de dilatació entre la coberta i el parament vertical.</p>	<p>LESIÓ: Col·locar grapes i malla metàl·liques i reomplir l'esquerda amb morter.</p>
---	--

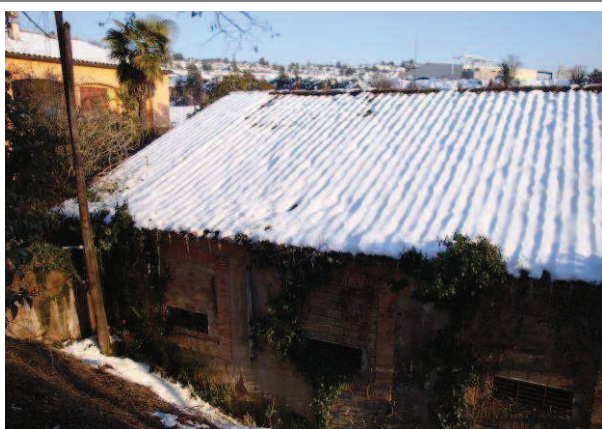
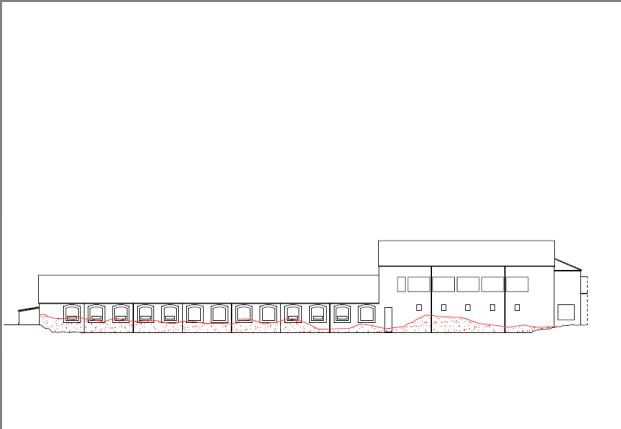
Lesió 5

ELEMENT AFECTAT: Façana Nord
PATOLOGIA: Acumulació de vegetació
PERCENTATGE D'AFECTACIÓ: 12% (215m²)

Acumulació de vegetació en la façana provinent de l'entorn que s'introdueix a l'interior de l'edifici.

Manca de manteniment pel que fa a la vegetació existent en l'entorn.

Pot derivar en lesions més importants a la façana com humitats, atacs d'insectes i altres.

Desbroçament de l'entorn, deixant una vegetació moderada.

Si la façana no presenta cap lesió derivada l'eliminació de la causa serà suficient.

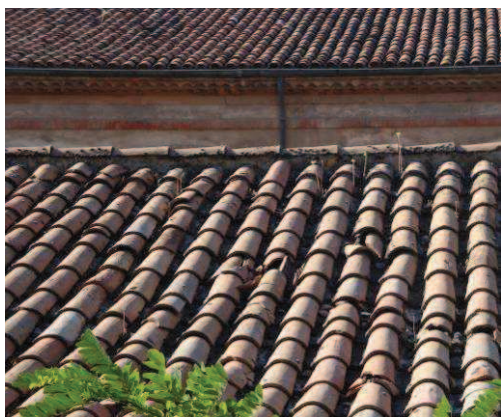
Lesió 13

ELEMENT AFECTAT: Coberta Nau 1 i 2
PATOLOGIA: Trencament de part de les teules
PERCENTATGE D'AFECTACIÓ: 50% (370m²)

Trencament de l'acabat superficial de la coberta (teules).

Dilatacions degudes als canvis de temperatura (Mecànica).

Agents atmosfèrics, neu, pluja, sol, vent (Física).

Pot derivar en altres lesions, com humitats en l'interior de l'edifici.

Substitució de les teules malmeses de la coberta.

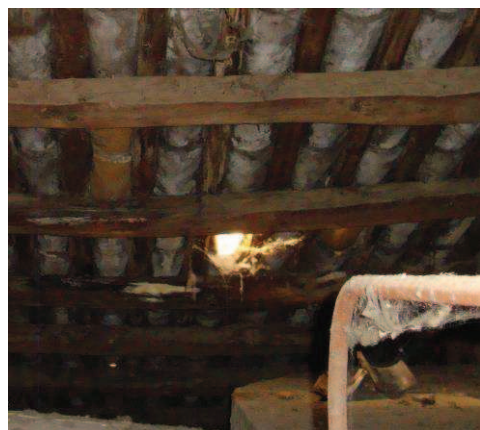
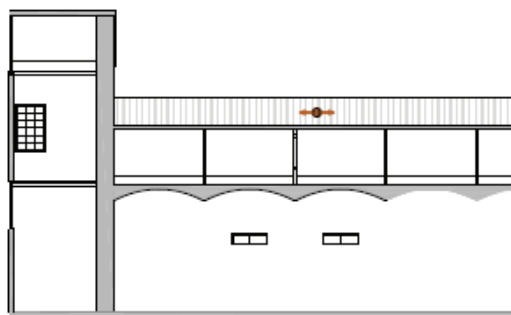
Lesió 13

ELEMENT AFECTAT: Coberta Nau 3
PATOLOGIA: Trencament de teules
PERCENTATGE D'AFECTACIÓ: 50% (400m²)

Trencament de part de l'acabat superficial de la coberta, teula ceràmica.

Dilatacions degudes als canvis de temperatura (Mecànica).

Agents atmosfèrics, neu, pluja, sol, vent (Física).

Pot derivar en altres lesions com humitats de filtració que afectin a altres elements de l'edifici.

Substitució de les peces malmeses.

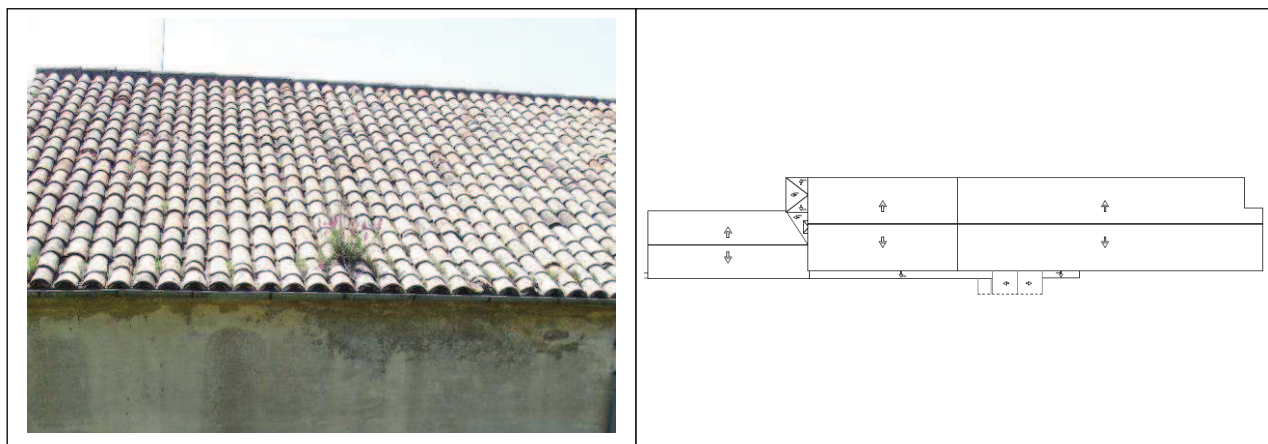
<p>ELEMENT AFECTAT: Coberta PATOLOGIA: Vegetació en coberta PERCENTATGE D'AFECTACIÓ: 5% (77m²)</p>	<p>EP 1 Lesió 5</p>
--	--------------------------------

Formació de vegetació entre les teules.

Retenció d'aigua entre les teules degut a una acumulació de brutícia que n'impedeix la correcta evacuació.

<p>CAUSA: Neteja de la coberta.</p>	<p>LESIÓ: Eliminar la vegetació existent i substitució de les teules malmeses.</p>
--	---

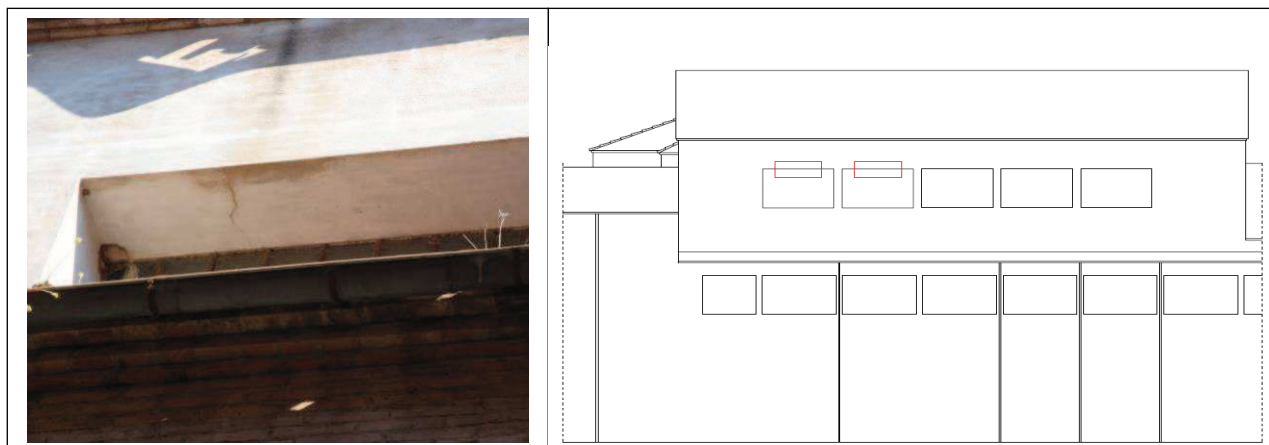
<p>ELEMENT AFECTAT: Dintell finestra PATOLOGIA: Fissura PERCENTATGE D'AFECTACIÓ: (1ml)</p>	<p>EP 1 Lesió 2</p>
---	--------------------------------

Obertura de la cara superficial del dintell de la finestra.

Caldria posar testimonis per comprovar si la fissura està viva (continua obrint-se) o morta (no mostra canvis).

<p>CAUSA:</p>	<p>LESIÓ: Executar l'acabat de la volta de nou.</p>
----------------------	--

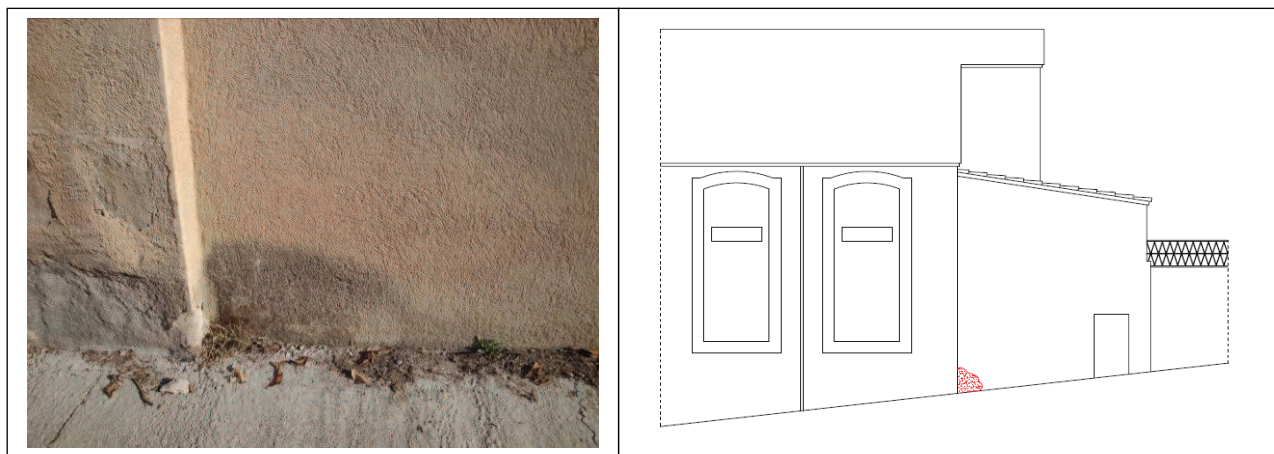
<p>ELEMENT AFECTAT: Façana Sud PATOLOGIA: Humitat per capil·laritat PERCENTATGE D'AFECTACIÓ: (0.5m²)</p>	<p>EP 1 Lesió 9</p>
--	--------------------------------

Taca en la part inferior del parament vertical.

Humitat per capil·laritat, l'aigua que prové del sòl ascendeix pel parament vertical.

<p>CAUSA: Aplicació de solució de silicona al 5% en el parament per hidrofugar-lo.</p>	<p>LESIÓ: Netejar la façana amb aigua a pressió.</p>
---	---

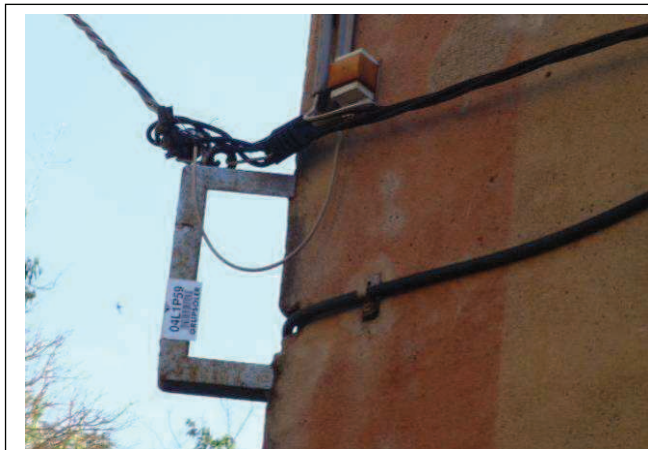
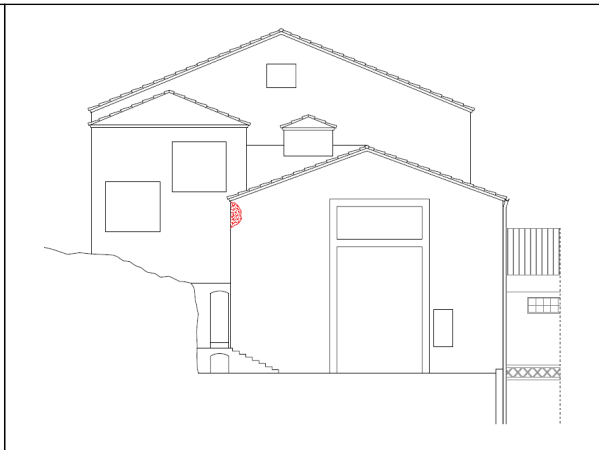
Lesió 6

ELEMENT AFECTAT: Façana Oest
PATOLOGIA: Erosió
PERCENTATGE D'AFECTACIÓ: (0.5m²)

Pèrdua de material superficial.

Fregament del material amb el cable elèctric.

Reforçar l'angle de gir del cable elèctric per evitar el fregament.

Reparar el material reomplint els espais afectats.

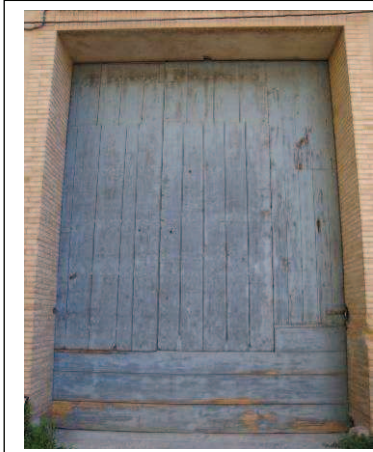
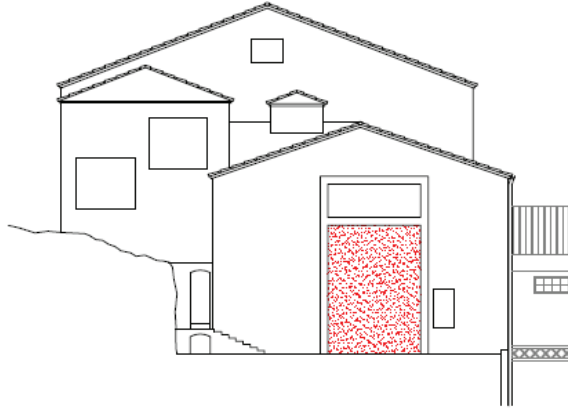
Lesió 1

ELEMENT AFECTAT: Façana Oest
PATOLOGIA: Despreniment de pintura
PERCENTATGE D'AFECTACIÓ: 100% (17m²)

Separació entre el material de revestiment i el suport o base on està aplicat.

Agressions externes com la pluja, el vent i la humitat.

La pintura utilitzada no és l'adequada.

Retirar tota la capa de pintura i aplicar una nova capa amb protecció hidròfuga.

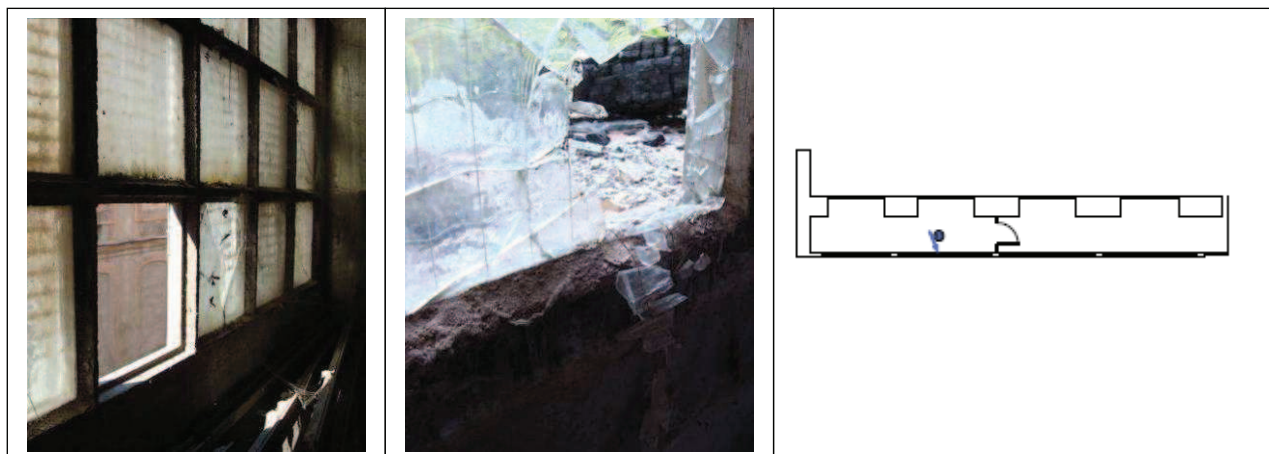
Lesió 12

ELEMENT AFECTAT: Finestra
PATOLOGIA: Trencament vidre
PERCENTATGE D'AFECTACIÓ: 45%

Falta de vidre en la fusteria, juntament amb altres vidres trencats.

Acció natural (pedrades, vent, animals).

Acció humana (vandalisme).

Podem evitar el vandalisme rehabilitant i mantenint l'edifici en condicions.

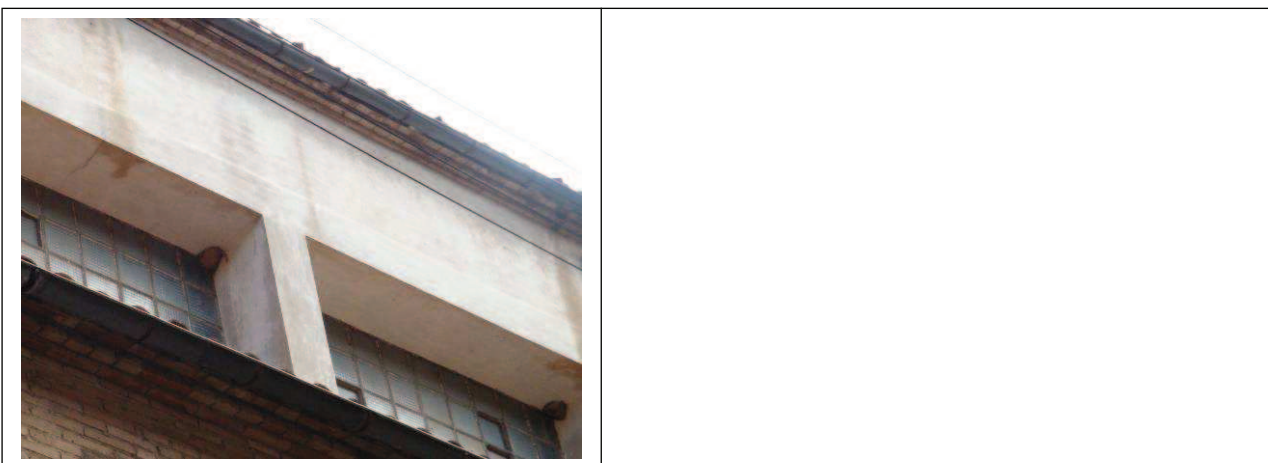
<p>ELEMENT AFECTAT: Part superior de la finestra PATOLOGIA: Presència de nius PERCENTATGE D'AFECTACIÓ: 3 nius</p>	<p>EP 1 Lesió 14</p>
--	---------------------------------

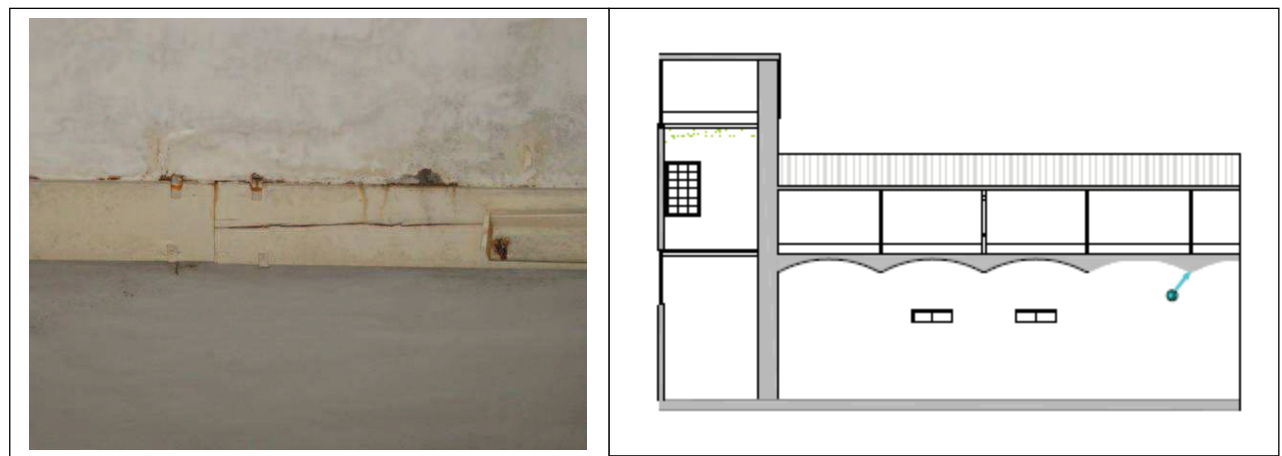
<p>ELEMENT AFECTAT: Part inferior de la bigueta metàl·lica PATOLOGIA: Fissura PERCENTATGE D'AFECTACIÓ: (20ml)</p>	<p>EP 2 Lesió 2</p>
--	--------------------------------

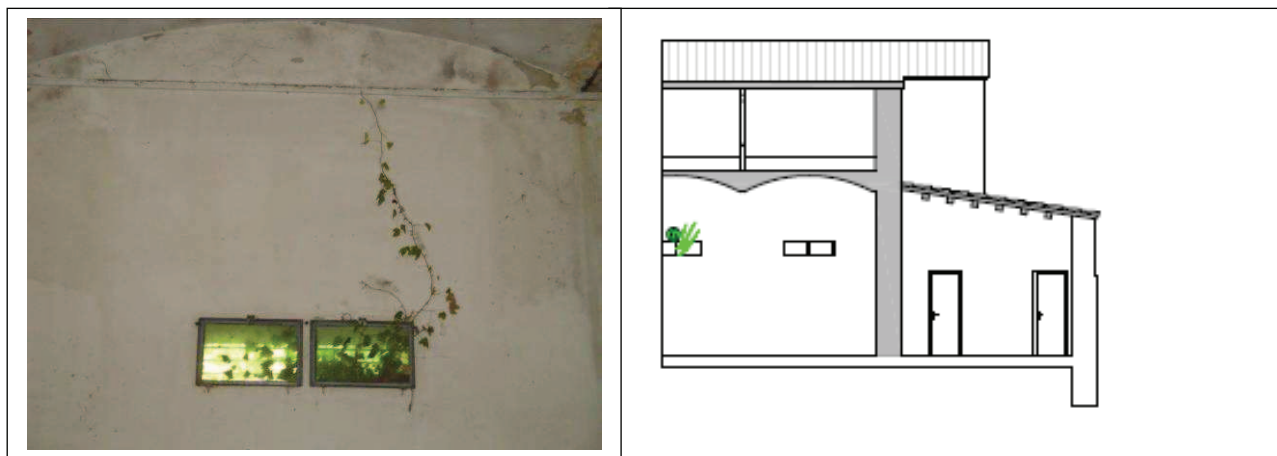
<p>ELEMENT AFECTAT: Finestra + Parament interior</p> <p>PATOLOGIA: Presència de vegetació</p> <p>PERCENTATGE D'AFECTACIÓ: (0.5m²)</p>	<p>EP 2</p> <p>Lesió 5</p>
---	-----------------------------------

Pot derivar en altres lesions, com la proliferació d'insectes o la presència d'humitats.

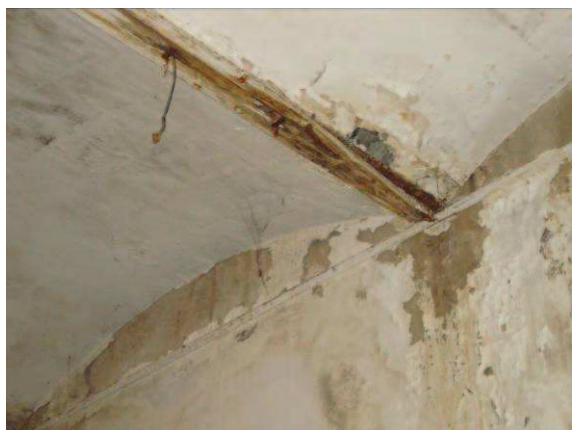
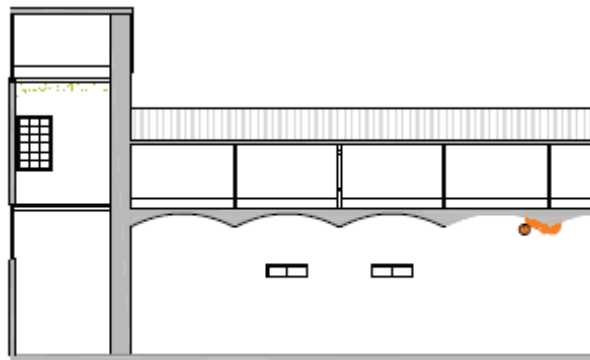
Lesions 1 i 9

ELEMENT AFECTAT: Bigueta metàl·lica + part de la volta
PATOLOGIA: Despreniments + oxidació
PERCENTATGE D'AFECTACIÓ: 20% (les dues lesions juntes)

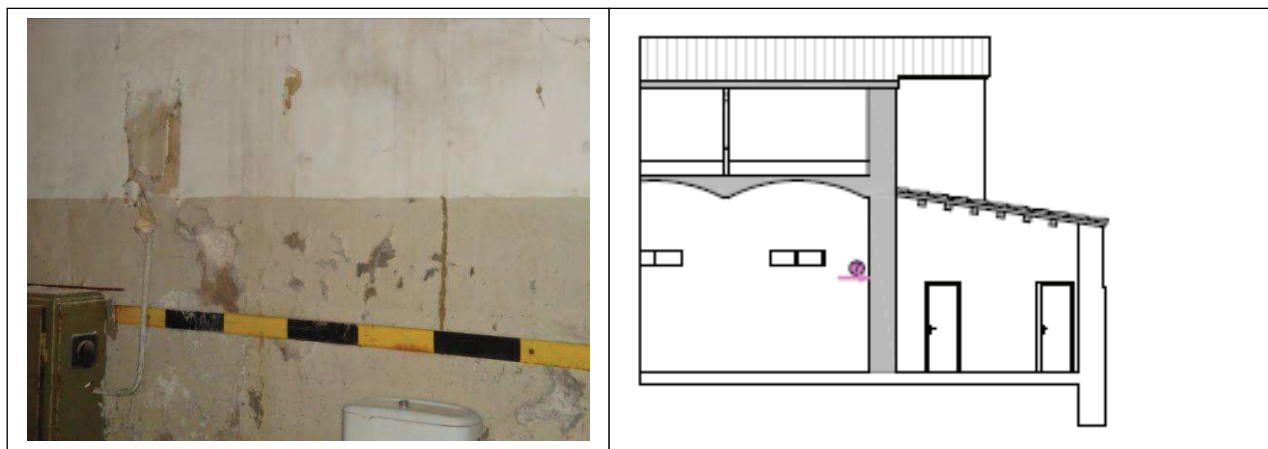
<p>ELEMENT AFECTAT: Parament vertical PATOLOGIA: Despreniments PERCENTATGE D'AFECTACIÓ: 65%</p>	<p>EP 2 Lesions 1</p>
--	----------------------------------

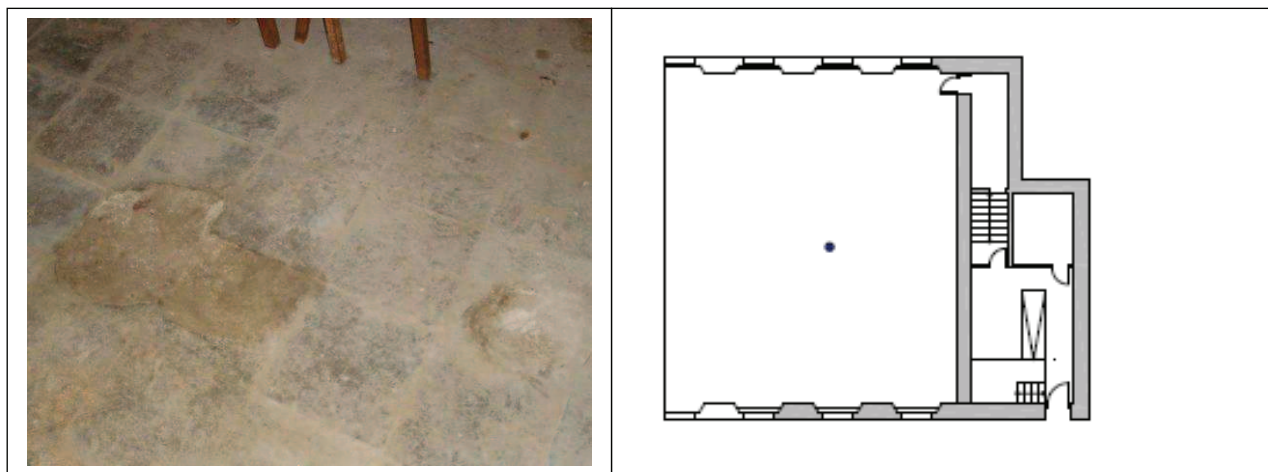
<p>ELEMENT AFECTAT: Paviment</p> <p>PATOLOGIA: Erosió</p> <p>PERCENTATGE D'AFECTACIÓ: 40%</p>	<p style="font-size: 2em; font-weight: bold;">EP 2</p> <p>Lesió 6</p>
--	---

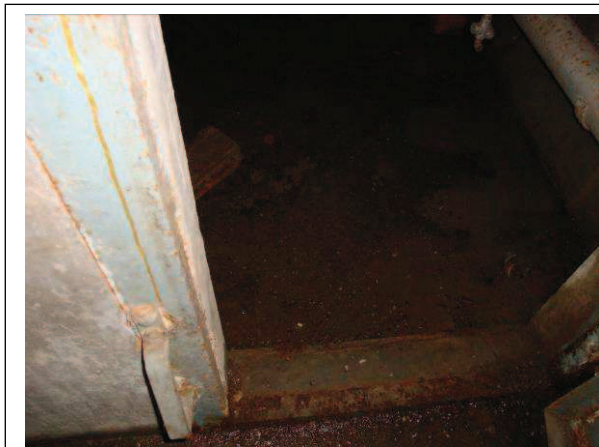
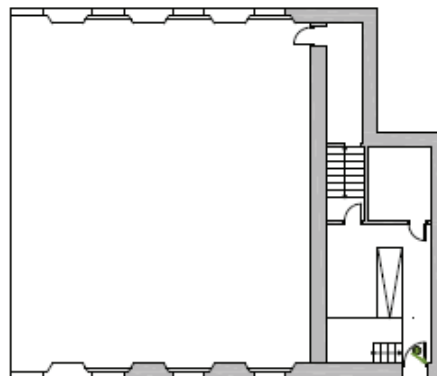
Lesió 12

ELEMENT AFECTAT: Portes metàl·liques
PATOLOGIA: Corrosió
PERCENTATGE D'AFECTACIÓ: 100% (2 unitats)

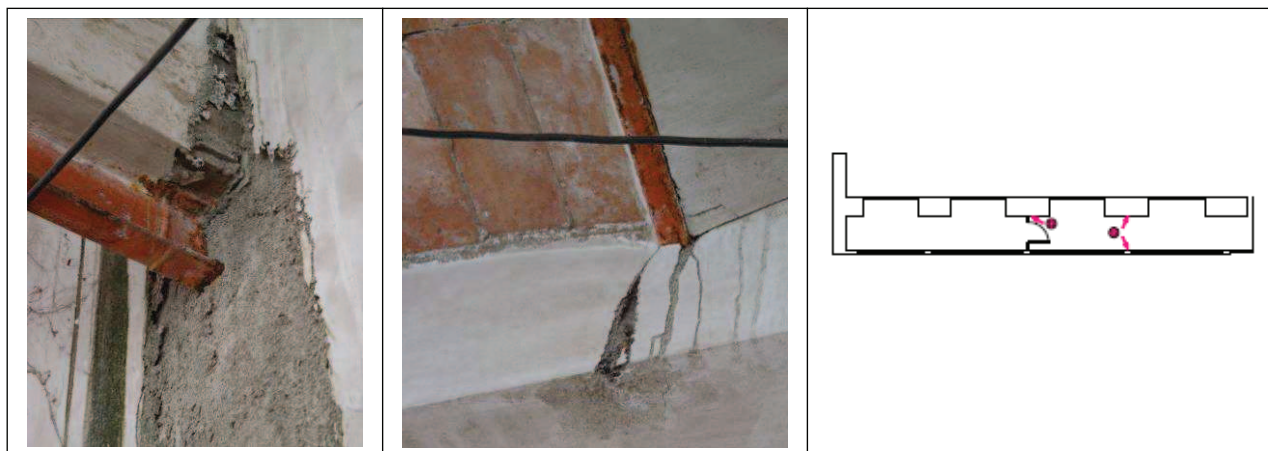
<p>ELEMENT AFECTAT: Parament vertical PATOLOGIA: Erosió PERCENTATGE D'AFECTACIÓ: 8m²</p>	<p>EP 2 Lesió 11</p>
--	---------------------------------

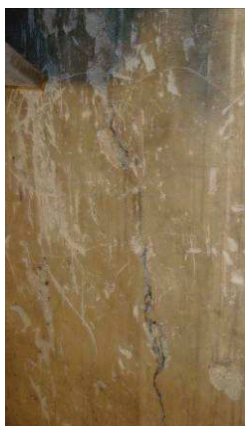
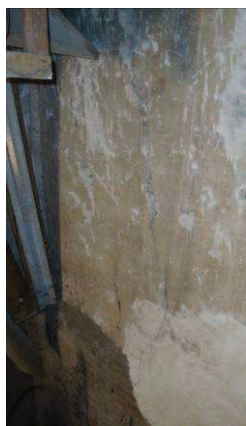
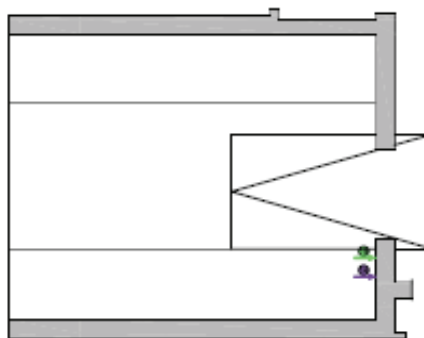
PATOLOGIA: Esquerda

PERCENTATGE D'AFECTACIÓ: (0.5ml)

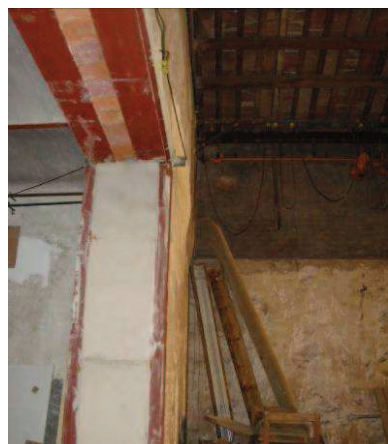
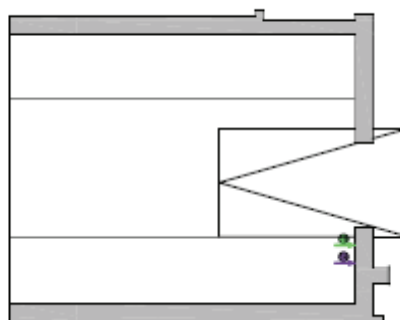
Lesió 14

Acció humana: al intentar solucionar les fissures i esquerdes sorgides en el parament, no es va tenir en compte el manteniment de la planeïtat del mateix.

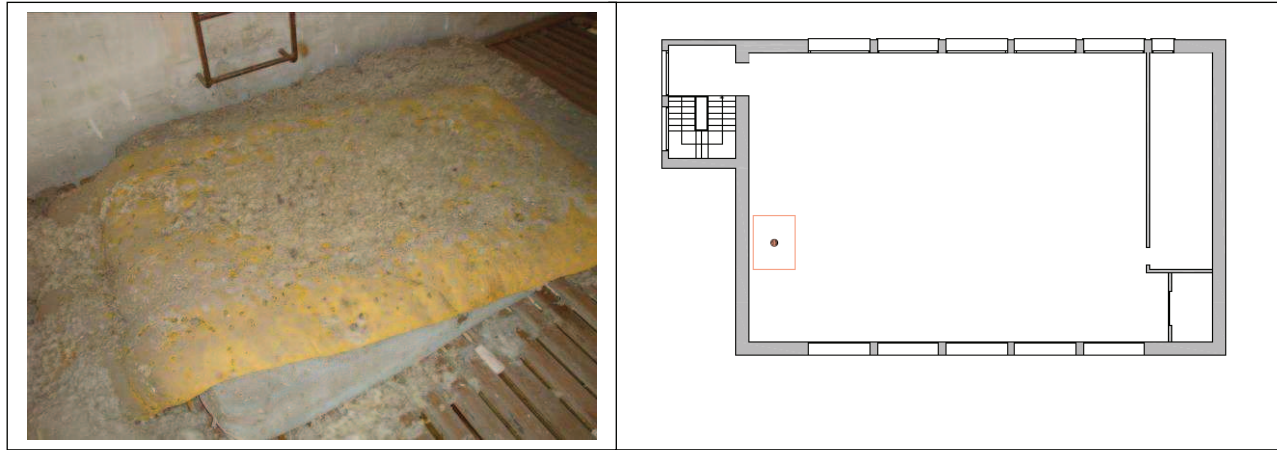
<p>ELEMENT AFECTAT: Accés a la sota coberta nau 2 PATOLOGIA: Presència d'organismes PERCENTATGE D'AFECTACIÓ: 5m²</p>	<p>EP 2 Lesió 7</p>
--	--------------------------------

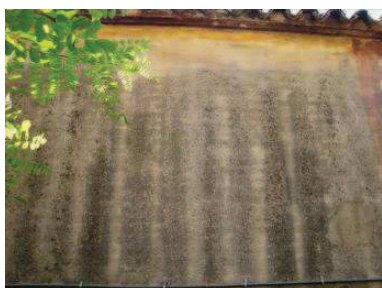
Brutícia per rentat diferencial

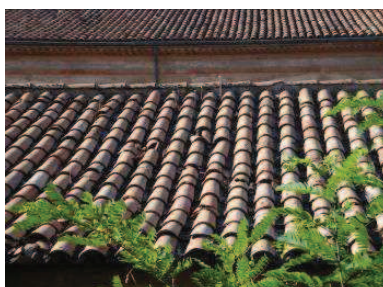
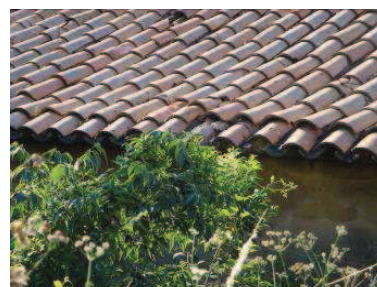
Trencament de teules
