Escola Politécnica Superior
d'Edificació de Barcelona

ARQUITECTURA TÈCNICA PROJECTE FINAL DE CARRERA

DESENVOLUPAMENT DE PROJECTE EXECUTIU DE REHABILITACIÓ I CANVI D'ÚS D'UNA MASIA A CASA RURAL

Projectista/es: Jesús Cases Mérida

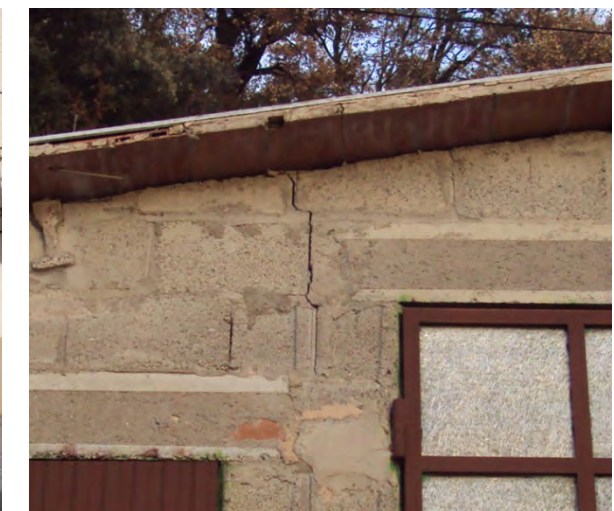
9.2.2/2. S'observa la fissura al pilar, entre les llindes de les portes

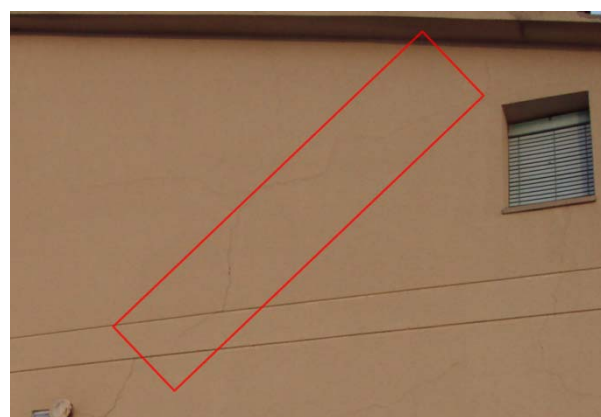
En la parament vertical exterior de la façana Sud tal i com s'observa en les imatges, hi ha repartides fissures verticals d'uns 2 mm de gruix aproximadament. Aquestes fissures tenen direccions variades, en la primera imatge s'observa que la fissura té una direcció de 45° sortint del voladís de la coberta fins arribar a un conducte de ventilació que hi ha a la cuina, l'amplada d'aquesta fissura no arriba als 2 mm i la llargària es d'uns 2,5 metres aproximats. Es pot observar que el parament conté més fissures amb una forma més o menys semblant a la descrita anteriorment, com és el cas de la segona fotografia, que es pot copsar com la fissura trenca l'ampit de la finestra i descendeix verticalment fins arribar en una intersecció, a partir d'aquí surten dos fissures fins arribar a la part alta de la finestra (zona més feble).

9.2.2/4. Fissura a 45° neix al voladís de la coberta fins a l'extracció de fums de la cuina

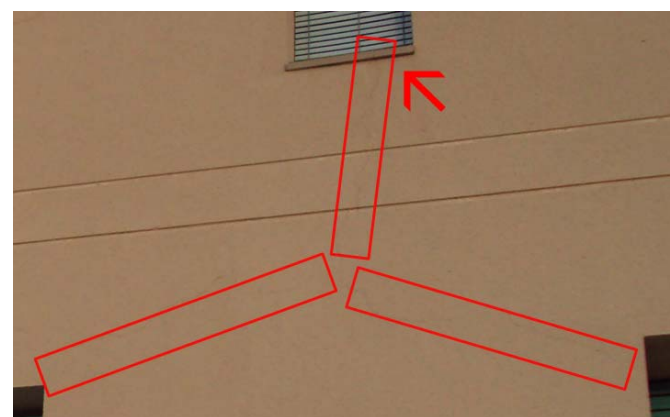
9.2.2/5. Fissura vertical trencant l'ampit de la finestra i s'observa la intersecció de la fissura

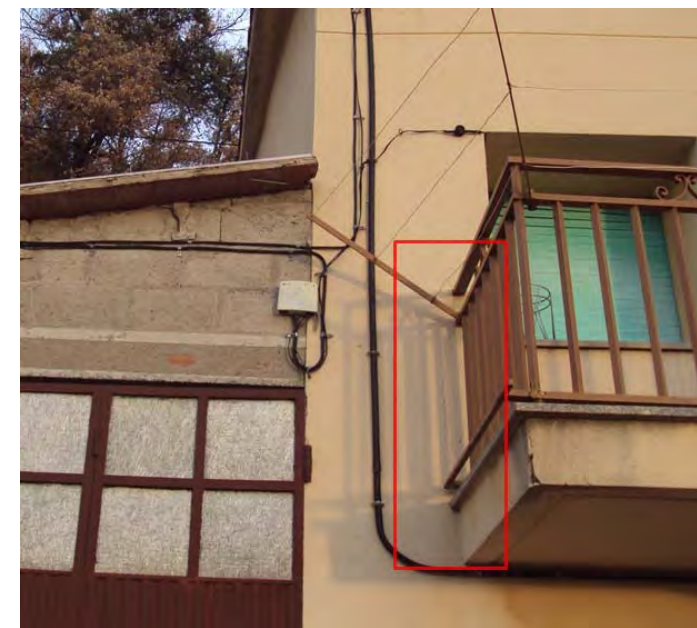
En la cinquena imatge es pot observar una fissura en el parament vertical de la façana Sud on hi trobem el balcó, aquesta començar de forma descendent en el recolzament superior de la barana

perimetral metàl·lica del balcó, fins arribar a la subjecció ancorada a la paret en la part inferior. La fissura com ja s'ha comentat és vertical, una amplada entre llavis de 1,3 mm i una llargària entre els extrems d'uns 90 cm aproximadament.

9.2.2/6. Fissura vertical en el parament vertical del balcó

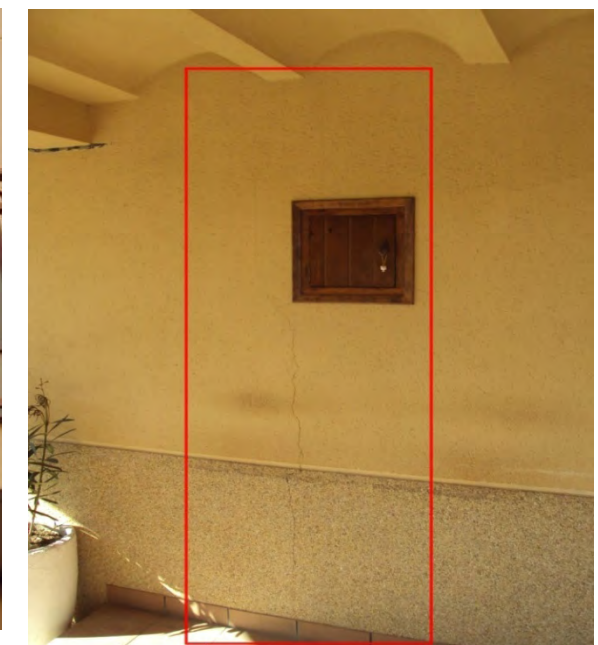
Per acabar el tema de fissures en el parament vertical de la façana Sud de la casa, tenim de parlar de la imatge número 7, on es pot veure una fissura vertical descendent en la paret de càrrega de l'entrada de la casa. Aquesta fissura neix a en la part inferior d'una biga estructural i descendeix fins al paviment ceràmic del porxo de l'entrada. Una observació important ha sigut que la fissura no apareix en la part posterior de la paret. Aquesta fissura morta té una amplada entre llavis 1,5 mm i una llargada entre els extrems de 2,5 metres.

9.2.2/7. Fissura vertical neix a la biga i descendeix fins al paviment

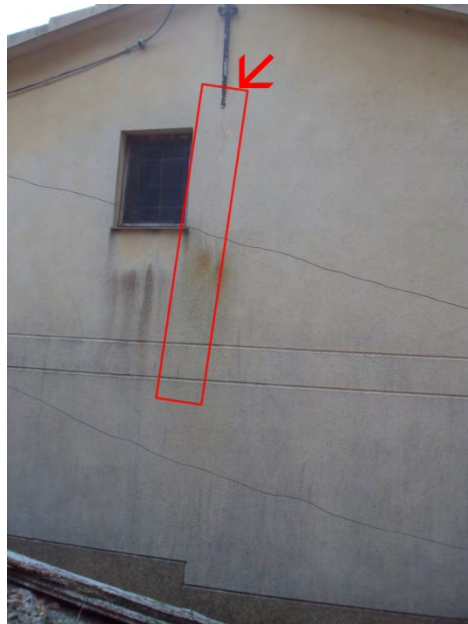
En la imatge 9, s'observa com la fissura neix en el parallamps ubicat en aquest parament i descendeix verticalment amb una llargada total de 2,3 metres i una amplada de fissura de 2 mm com a màxim. S'ha detectat que la zona de unió entre el parament hi ha un petit despreniment del revestiment, possiblement causat per l'oxidació de la barra metàl·lica del parallamps.

9.2.2/9. Fissura vertical i despreniment en la unió entre el parallamps i el revestiment

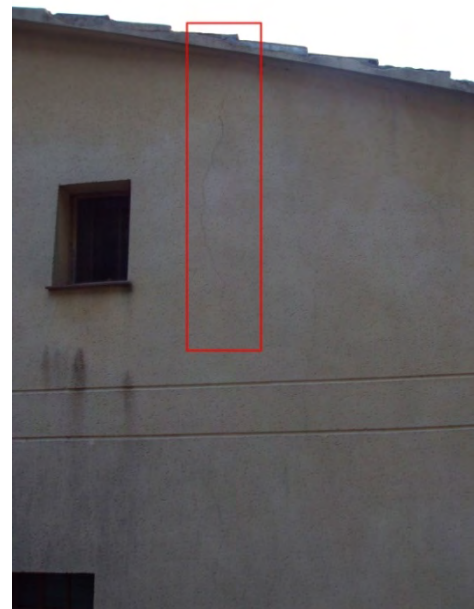
Una altra fissura observada es pot contempla en la imatge 10, és una fissura vertical que té el seu origen en el voladís horitzontal que sobresurt de la coberta i baixa per la paret verticalment. Aquesta fissura tant petita té una llargària de 1,2 metres i una amplada entre llavis inferior a 2 mm.

9.2.2/10. Fissura vertical, trencament del revestiment exterior

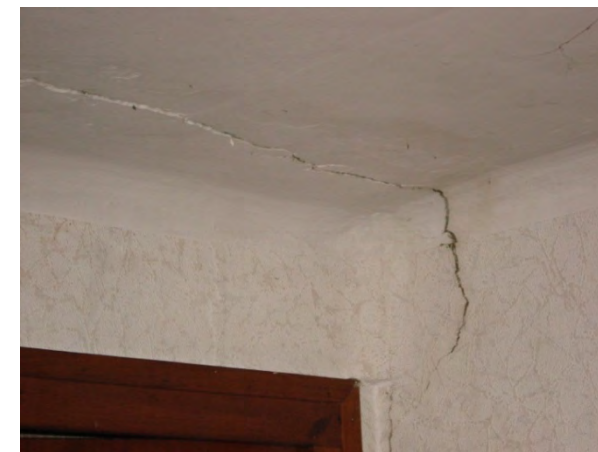
9.2.2/11. Fissura vertical esquerre, trencant el parament vertical

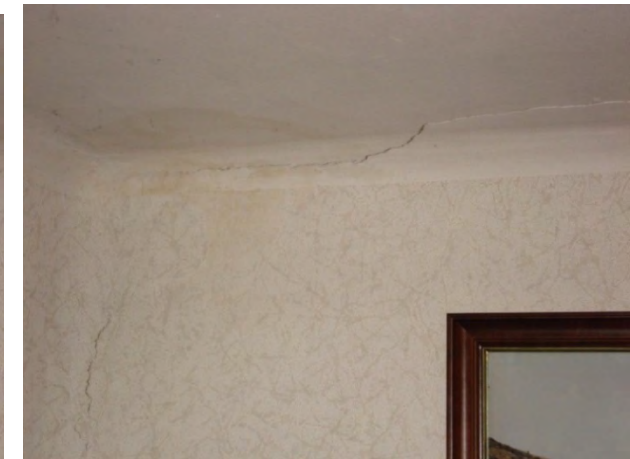
9.2.2/12. S'observa l'orientació de l'esquerda horitzontal en el forjat en la part dreta, continuant en el parament vertical

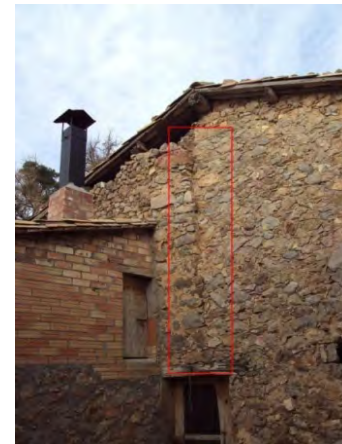
9.2.2/14. Fissura vertical en un parament vertical de la pallera

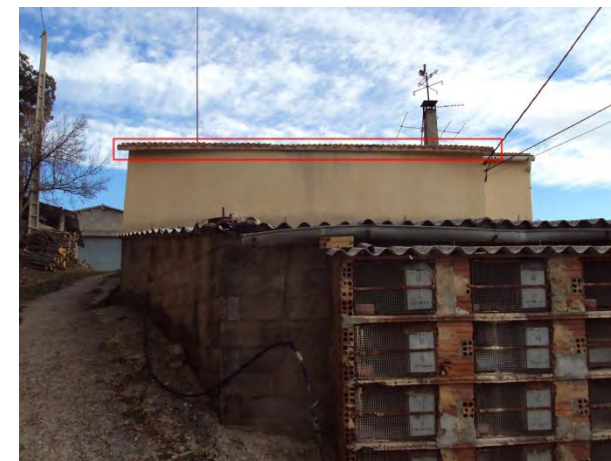
9.2.2/17. Despreniment per causes físiques en el voladís Oest de la coberta

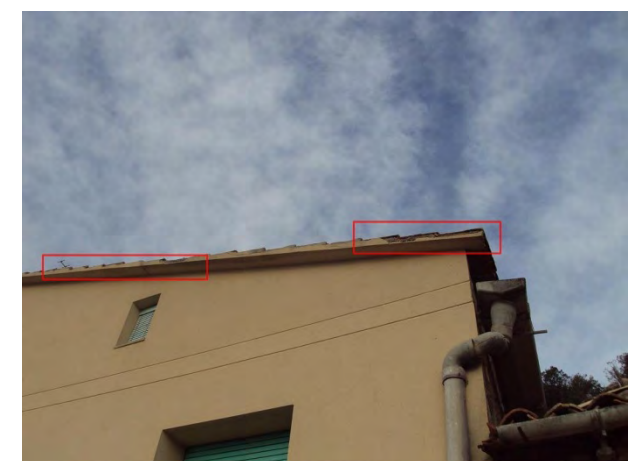
9.2.2/18. Despreniment en el voladís Sud de la coberta de la casa

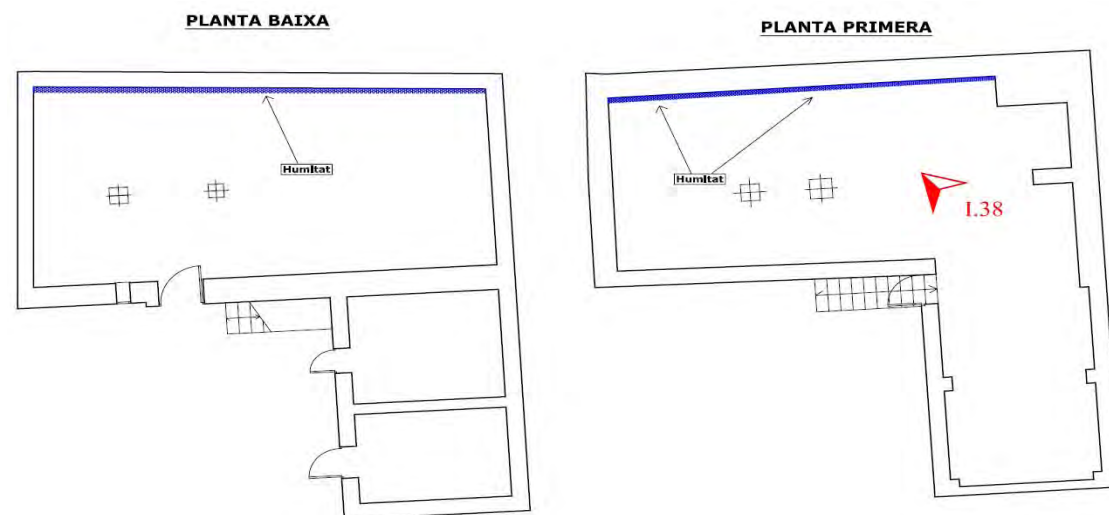
9.3/13. Planta Baixa humitats en la part Nord, pintat en color blau

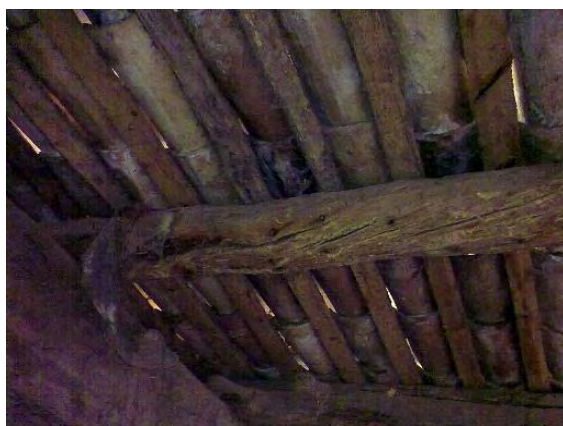
En la part més a Oest de la pallera, els elements, biga 54 i 64 i la jàssera J7, presenten un important contingut de humitat. El cas de la jàssera es en el cap esquerre, encastat amb la paret mitjanera amb la casa. S'ha observat que en la paret mitjancera entre la coberta de la pallera i la finalització de la teulada de la casa, es localitza un desaigua de recollida d'aigües pluvials. El mal estat d'aquest element, produeix en els tres elements descrits abans una aportació de humitat molt alta. Fins i tot en la biga 64, el cap dret aquesta, està molt degradat.

9.3/20. Humitat altes al cap esquerre i clivelles en el sentit de les fibres

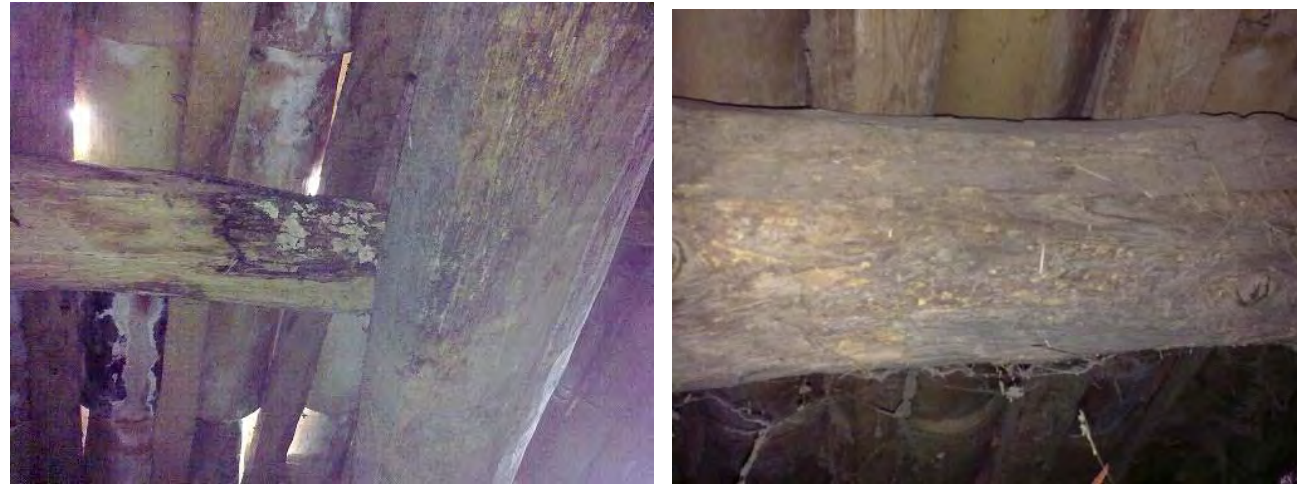
9.3/24. Fongs i podricions en el cap dret de la biga 47

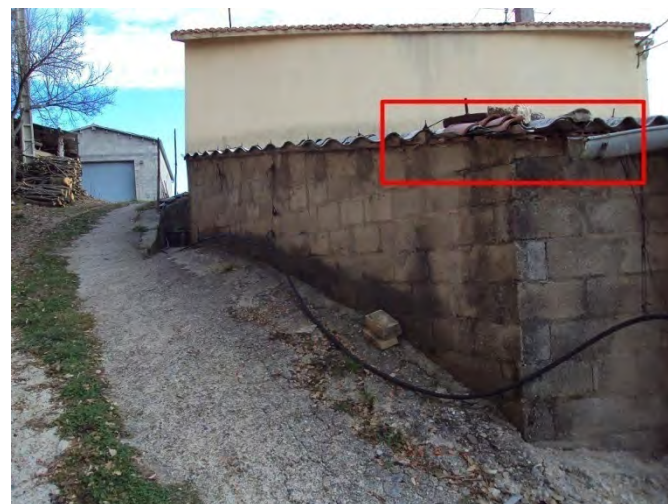
9.3/26. S'observa el trencament de les peces d'uralita en aquest edifici

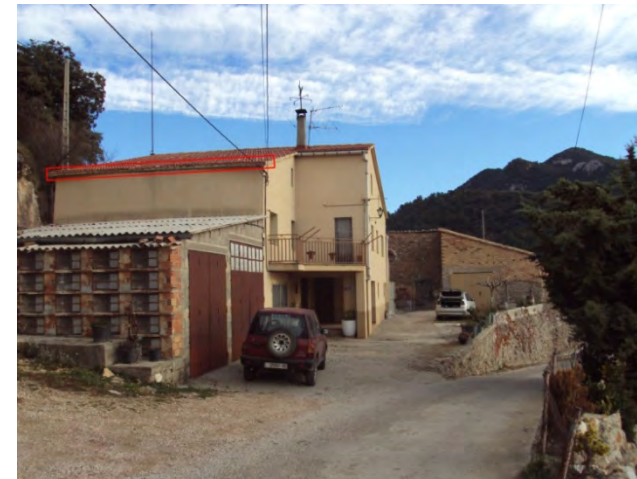
En la casa també s'ha vist que les peces ceràmiques tipus romana de la coberta en gran quantitat es troben deteriorades.

9.3/27. S'aprecia que en el voladís Oest de la casa les teules estan molt trencades

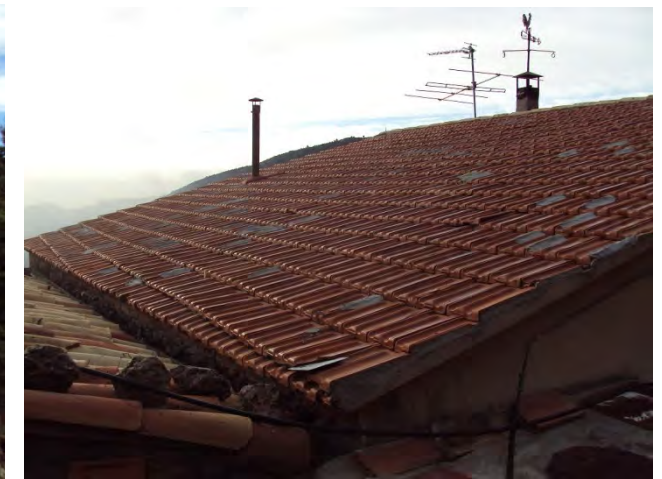
9.3/28. En color gris es veu la gran quantitat de teules deteriorades

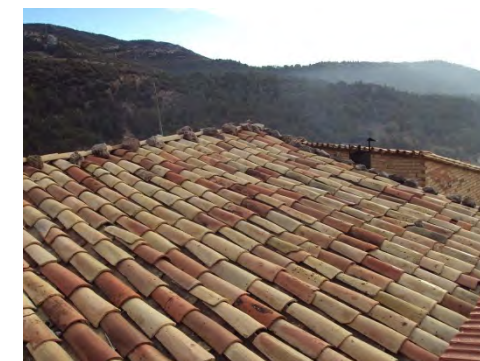
9.3/29. S'aprecia el trencament de peces i també peces mogudes de lloc

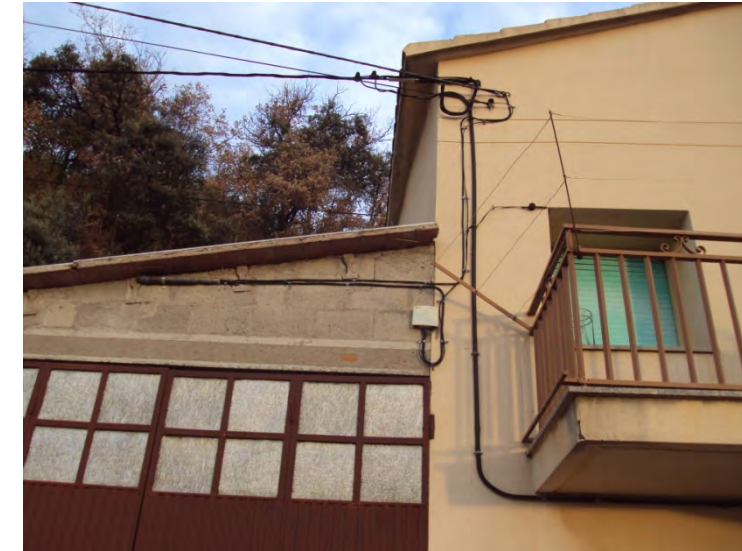
13.2.7/5. Escomesa aèria en la façana principal, foto realitzada abans de la intervenció.
