ARQUITECTURA TÉCNICA
PROYECTO FINAL DE CARRERA

LEVANTAMIENTO ARQUITECTÓNICO Y ESTUDIO FÍSICO-CONSTRUCTIVO DEL “MOLÍ PAPERER” DE MARTORELL
(ANTIGUO MOLINO DE CARMONA)

Projectistas: Ana Pereira Sánchez
Beatriz Valverde Bordonaba
Director/s: Joan Serra Santasusagna
Convocatòria: Octubre 2010

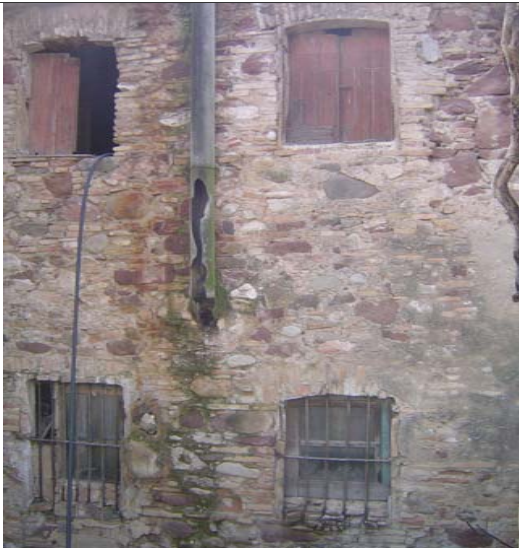
Identificación:	Humedad accidental	
Leyenda:	Tipos : Física	Ficha nº: 1
Imagen:	Localización gráfica:

Fachada norte	
Descripción:		
Se trata de manchas verdosas provocadas por el agua debido a la rotura de una tubería ubicada en fachada Norte, y discurre siempre por la propia pared. La mampostería absorbe esta agua dibujando una mancha que sigue la dirección de la tubería y que debido a la humedad del ambiente ha favorecido la creación de microorganismos en forma de moho que dan esta tonalidad verdosa.		
Causas:		
Directas:	El propio agua y la suciedad que pudiera arrastrar con ella.	
Indirectas:	Si se hubiera sustituido o reparado la tubería no hubiera dado lugar a la aparición de esta mancha por humedad accidental.	
Posible evolución:	Desprendimiento de la piedra.	
Diagnóstico:		
Gravedad:	Leve, ya que es superficial y no afecta a la estabilidad del muro.	
Actuaciones:		
Reparación de la causa:	Hacer una limpieza de la zona afectada.

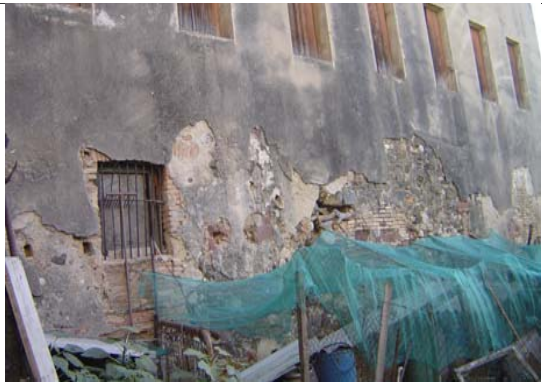
Identificación:	Humedad por capilaridad	
Leyenda:	Tipos : Física	Ficha nº: 2
Imagen:	Localización gráfica:

Fachada Norte y Oeste son las más afectadas	
Descripción:		
Los muros de la planta sótano y planta baja que no quedan sepultados, están afectados por humedades de capilaridad. Por el exterior se distinguen las zonas de muro afectadas puesto que han perdido el revestimiento y el rejuntado se encuentra en un adelantado estado de degradación		
Causas:		
Directas:	El propio agua que contiene el terreno.	
Indirectas:	Porosidad de los propios materiales y las tensiones diferenciales	
Posible evolución:	Riadas sucesivas sufridas por el edificio.	
Diagnóstico:		
Gravedad:	Leve, ya que es superficial y no afecta a la estabilidad del muro.	
Actuaciones:		
Reparación de la lesión:	Colocaremos un tubo de drenaje perimetral al muro, que recoja todas las aguas. Se excava a nivel de cimentación una zanja donde irá colocado el tubo de drenaje. La zanja tendrá una capa de hormigón de 10cm que nivele, posteriormente se aplicará mortero hidrófugo y se colocará una lámina de impermeabilización que llegue hasta el primer forjado del exterior. Se ubica el tubo y se rellena de gravas, terreno compactado y pavimento final.

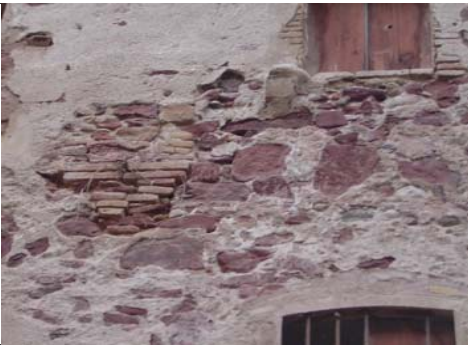
Identificación:	Erosión	
Leyenda:	Tipos : Física	Ficha nº: 3
Imagen:	Localización gráfica:

En fachada Norte en su totalidad y parcialmente en fachada Oeste. En menor medida en resto de fachadas	
Descripción:		
Se trata de una erosión, presente en todo el edificio, ya que se trata de una construcción muy antigua y que debido al clima y a las condiciones atmosféricas se ha degradado todo el conjunto de una manera homogénea.		
Causas:		
Directas:	La principal causa directa son los agentes atmosféricos(lluvia, viento, heladas,etc...)	
Indirectas:	Si hubiera tenido un mantenimiento más exhaustivo se hubiera conservado mejor.	
Posible evolución:	Con un mantenimiento adecuado podría llegar a frenarse esta lesión.	
Diagnóstico:		
Gravedad:	Leve, ya que este tipo de lesión no afecta a la estructura del edificio.	
Actuaciones:		
Reparación de la causa:	Una vez hecha la reparación será necesario aplicar un tratamiento superficial con un producto químico que disminuye la velocidad de los procesos de degradación, pero la causa sigue siendo de carácter natural y no se puede parar.

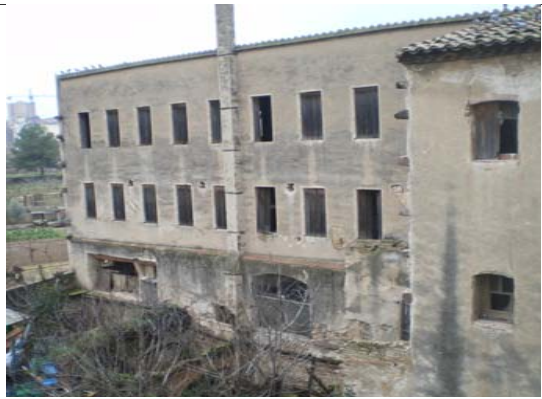
Identificación:	Suciedad por lavado diferencial	
Leyenda:	Tipos : Física	Ficha nº: 4
Imagen:	Localización gráfica:

En fachadas Sur, Este y Oeste.	
Descripción:		
Es una acumulación de partículas		
Causas:		
Directas:	La principal causa directa son los agentes atmosféricos(lluvia, viento, heladas,etc...)	
Indirectas:	Los relieves, cambios de plano en fachadas hacen que el recorrido de la lámina de agua sufra interrupciones, cambios de velocidad y concentraciones por chorreo. Así como la porosidad de la superficie	
Posible evolución:	Con un mantenimiento adecuado podría llegar a frenarse esta lesión.	
Diagnóstico:		
Gravedad:	Leve, ya que este tipo de lesión no afecta a la estructura del edificio.	
Actuaciones:		
Reparación de la lesión:	Limpieza superficial, la cual consta de dos partes:desprendimiento de la suciedad, es decir, arranque de las partículas con algún método no agresivo y evacuación de la suciedad mediante sistemas de arrastre, como el agua o el aire. En este caso el revoco de mortero de cal se cepillará con un cepillo de nylon.

Reparación de la causa:	Una vez hecha la reparación será necesario aplicar un tratamiento superficial con un producto hidrofugante que disminuye la velocidad y cantidad de absorción de agua, pero la causa sigue siendo de carácter natural y no se puede parar. A la hora de diseñar el edificio tener en cuenta las condiciones climatológicas de la zona, para que el diseño sea efectivo.	
Mantenimiento:		
Remitirse a la introducción de este mismo capítulo en la página 40.

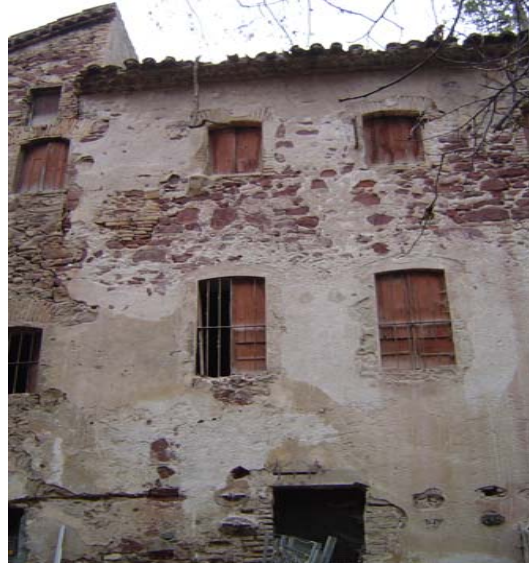
Identificación:	Desprendimientos	
Leyenda:	Tipos : Mecánica	Ficha nº: 5
Imagen:	Localización gráfica:

Fachada Norte en su totalidad y fachada Oeste parcialmente	
Descripción:		
Se trata de desprendimiento del revoco de cal del muro de mampostería mixta que por cuestiones ambientales y la antigüedad del edificio con las deformaciones que sufre, así como la baja calidad del mortero de cal, va a quedar deteriorado.		
Causas:		
Directas:	Las deformaciones de los forjados pueden ser la causa principal del desprendimiento.	
Indirectas:	Deficiente ejecución del revoco.	
Possible evolución:	La falta de mantenimiento provocará el desprendimiento total, dejando expuesta a la intemperie la mampostería del muro.	
Diagnóstico:		
gravedad:	Alta, debida a que el revoco de cal es el que aporta impermeabilidad al muro, afectando gravemente a la estabilidad del muro.	
Actuaciones:		
Reparación de la lesión:	Retirar el revoco que queda en el muro dejando la superficie de este lo más limpia posible y aplicar una protección monocapa más resistente y con mayor espesor.

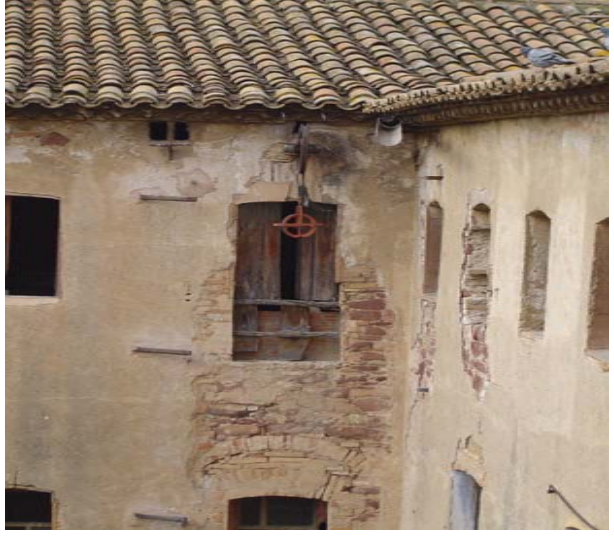
Identificación:	Fisuras	
Leyenda:	Tipos : Mecánica	Ficha nº: 6
Imagen:	Localización gráfica:

En todas las fachadas del edificio	
Descripción:		
Obertura producida en el elemento continuo (revoco) a causa de la rotura.		
Causas:		
Directas:	En los revestimientos continuos una de las causas más repetitivas de lesión es la deformación (dilataciones y contracciones) de origen térmico que se producen en los paramentos. Este contraste incide en el revestimiento con unas retracciones, que están muy relacionadas con la adherencia de los materiales, que finalmente desembocan en fisuraciones.	
Indirectas:	Deficiente ejecución del revoco y efectos de los agentes atmosféricos	
Possible evolución:	La falta de mantenimiento provocará el desprendimiento total, dejando expuesta a la intemperie la mampostería del muro.	
Diagnóstico:		
Gravedad:	Débil, ya que no afecta a la estabilidad del muro.	
Actuaciones:		
Reparación de la lesión:	Comprobar la estabilidad de la fisura. Una vez estabilizada, repicar en la zona de la lesión, limpiar toda la superficie afectada e inyectar resina, buscando así una nueva unión. Por último restituir el revoco inicial.

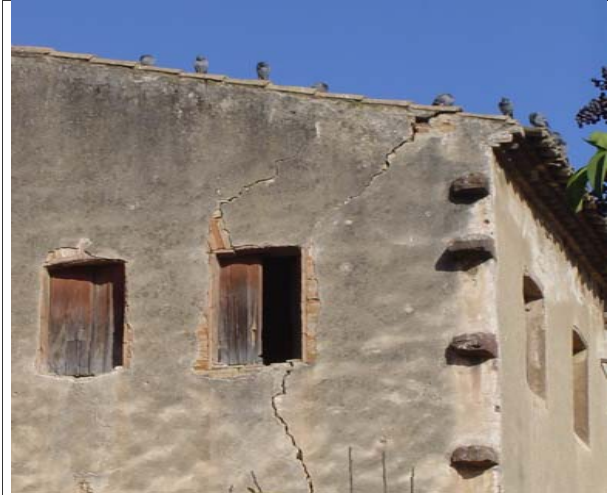
Identificación:	Grietas	
Leyenda:	Tipos : Mecánica	Ficha nº: 7
Imagen:	Localización gráfica:

En fachadas Sur y Oeste.	
Descripción:		
Obertura producida en el elemento continuo (revoco) a causa de la rotura.		
Causas:		
Directas:	Asientos diferenciales del edificio y efectos de los agentes atmosféricos.	
Indirectas:	En los cerramientos una de las causas más repetitivas de lesión es la deformación (dilataciones y contracciones) de origen térmico que se producen en los paramentos. Este contraste incide en ellos con unas retracciones, que están muy relacionadas con la adherencia de los materiales, que finalmente desembocan en fisuraciones y grietas.	
Posible evolución:	La falta de mantenimiento provocará el desprendimiento parcial o total del paramento.	
Diagnóstico:		
Gravedad:	Elevada, ya que afecta a la estabilidad del muro.	
Actuaciones:		
Reparación de la lesión:	Comprobar la estabilidad de la grieta. Una vez estabilizada, sanear todas las partes no adheridas y coserlas con armadura o alambres de acero inoxidable de 5 mm para conseguir recuperar la homogeneidad del paramento. Restituir el revoco inicial. Realizar un refuerzo en la cimentación.

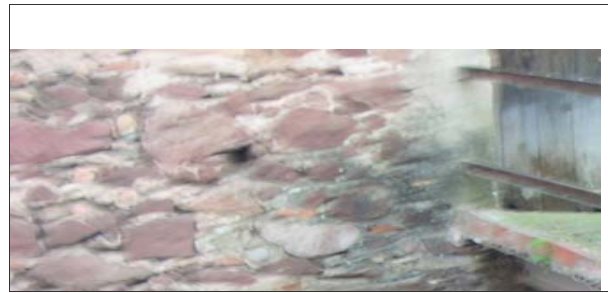
Identificación:	Líquenes	
Leyenda:	Tipos : Química	Ficha nº: 8
Imagen:	Localización gráfica:

Fachadas Norte y Oeste	
Descripción:		
Se trata de una pequeña acumulación de líquenes, que a la vez ha creado alrededor una patina de color verde. En un principio parece ser un estado patológico químico, los líquenes afectan a la propia piedra en principio porque la degradan físicamente.		
Causas:		
Directas:	La propia humedad y los agentes atmosféricos que llevan todo tipo de organismos.	
Indirectas:	Puede ser una mala elección del material e incluso el acabado no es adecuado para evitar este tipo de agresiones externas.	
Posible evolución:	Si se dejara evolucionar seguramente albergarían plantas cada vez más grandes hasta que la patología fuera la vegetación, y según donde este ubicada tenemos que tener en cuenta las raíces que podrían hacer fisuras y posibles desprendimientos.	
Diagnóstico:		
Gravedad:	Leve, no tiene mucha importancia ya que el tamaño es muy pequeño y no compromete a la estructura.

Actuaciones:		
Reparación de la lesión:	Un método para la reparación puede ser el de agua a presión. Consiste en aplicar un chorro de agua a presión sobre la piedra en el lugar donde se encuentra la patología, durante un periodo de tiempo determinado, suficiente para producir un desprendimiento de la capa de la patina. Posteriormente se efectuará un raspado para acabar de eliminar los restos de costras que puedan quedar. Se ha de tener en cuenta que si utilizamos este método de reparación en tiempo muy frío y además aplicamos demasiada agua, esta puede quedar en el interior de la piedra, de manera que iniciáramos un proceso muy perjudicial para la piedra.	
Reparación de la causa:	La causa es medioambiental básicamente.	
Mantenimiento:		
Remitirse a la introducción de este mismo capítulo en la página 40.
