Escola Politécnica Superior  
d'Edificació de Barcelona

### PROJECTE FINAL DE GRAU

## SEGUIMENT DE L'EXECUCIÓ DE LA REHABILITACIÓ D'UN EDIFICI UNIFAMILIAR AÏLLAT I DOS EDIFICIS ANNEXES A LA FINCA RÚSTICA “ALPARICO” A CIUTADELLA DE MENORCA.

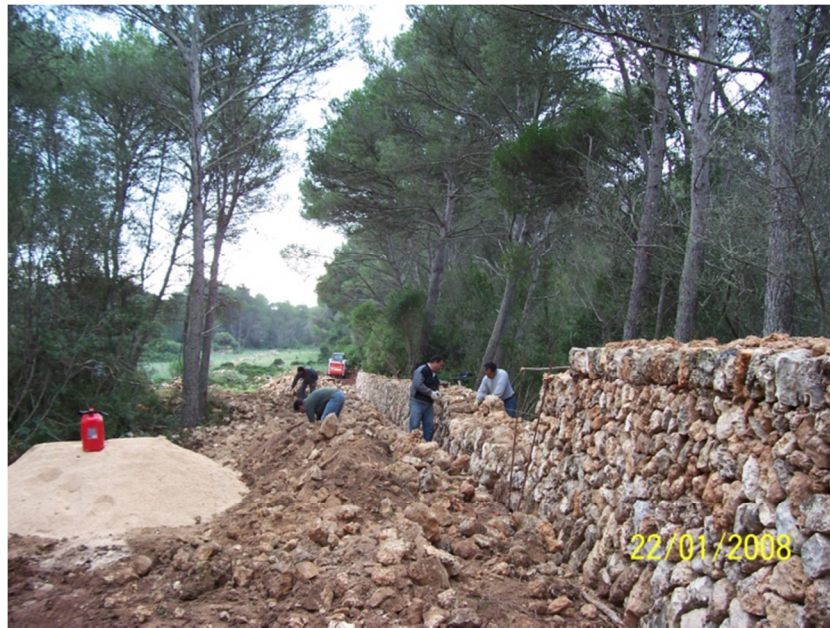
There is a clear deterioration in the size of stones as we made the wall to the top. At the bottom, the stones are more bigger than at the top. We also can see a variation with the thickness of the wall. The base occupies about 70 centimeters and the top 40 centimeters. Other characteristic about strip of land well done, is the plain of its faces. At the bottom, stones have to fit with the others because there isn't any mortar to adhere.

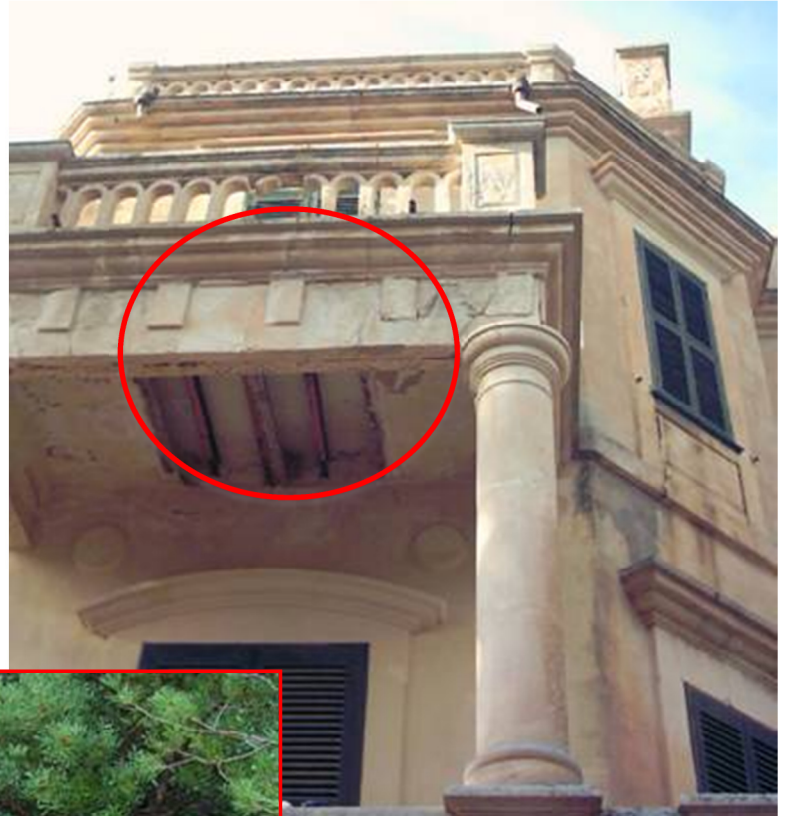
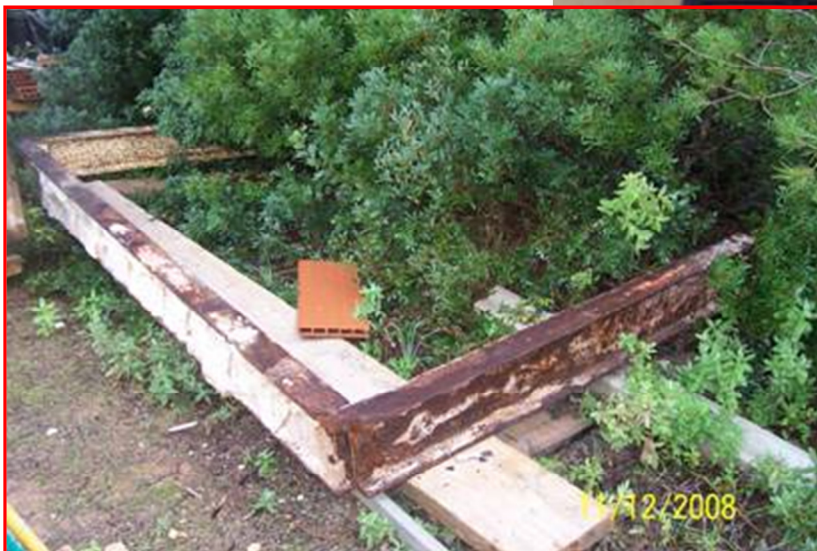
#### *Slab of metal beams with corrosion.*

You can see the damage caused by the effect of corrosion to the naked eye on the beam and main beam of the metal (see photo).

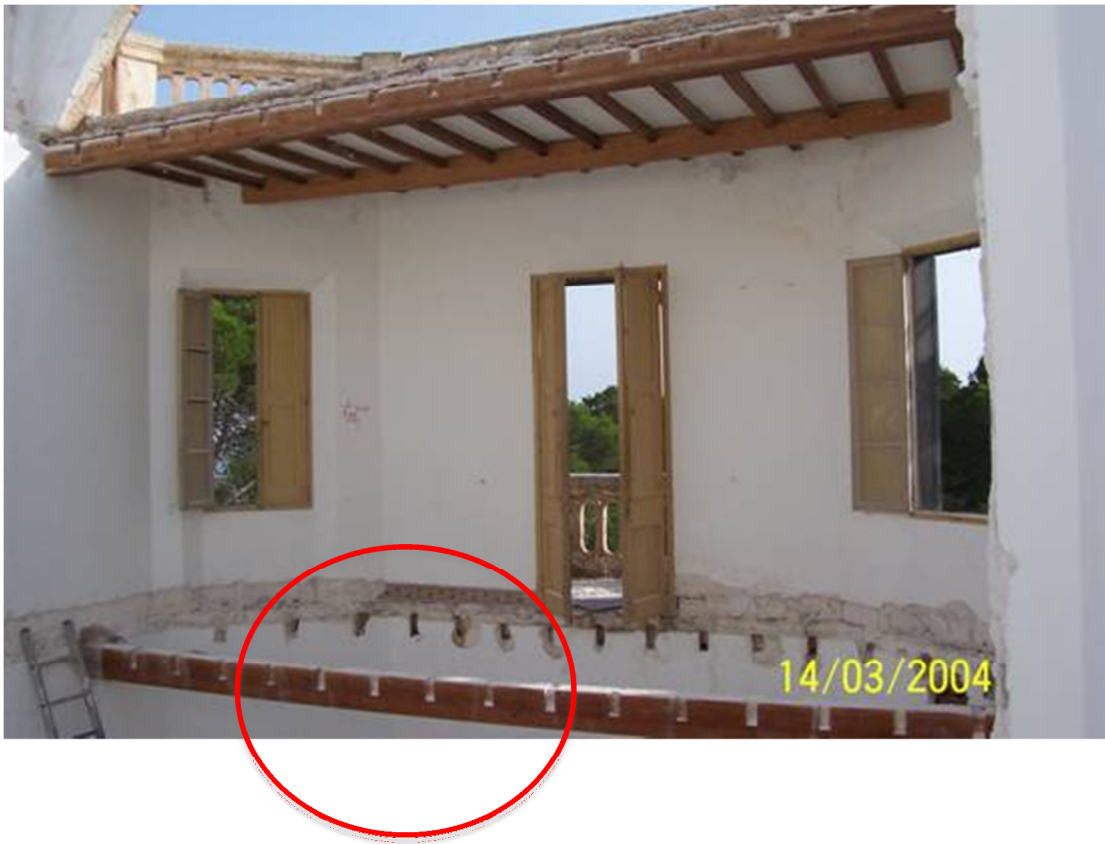
Is observed as the heads of the metal beams were corroded.

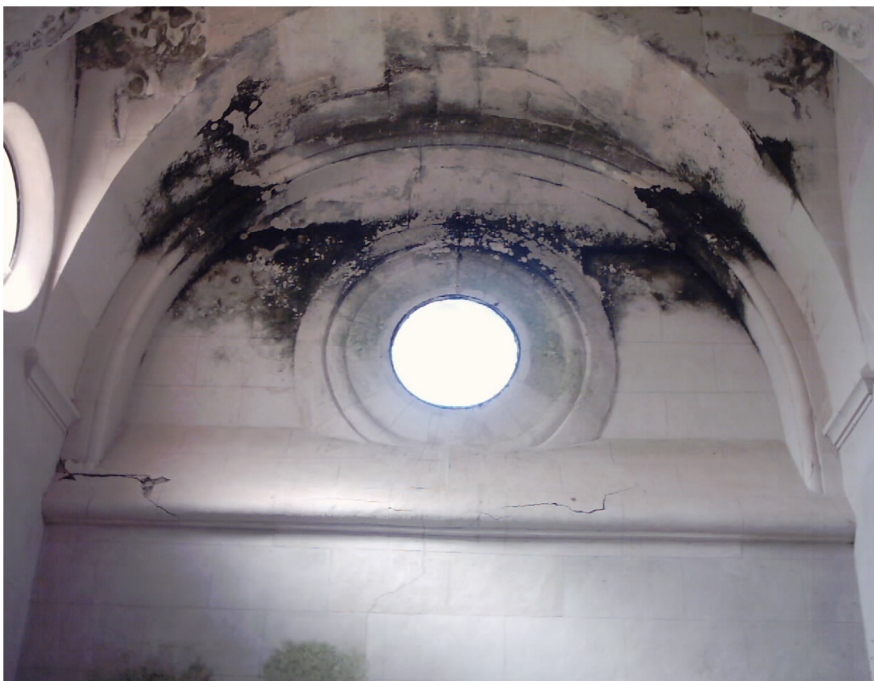
*Cologne mold and broken pieces of mares Stone (sandstone).*

Observed clear signs of a colony of mold inside the chapel due to a condition of moisture to leak in the roof.

Also observed in the broken pieces of sandstone cornices inside the chapel.

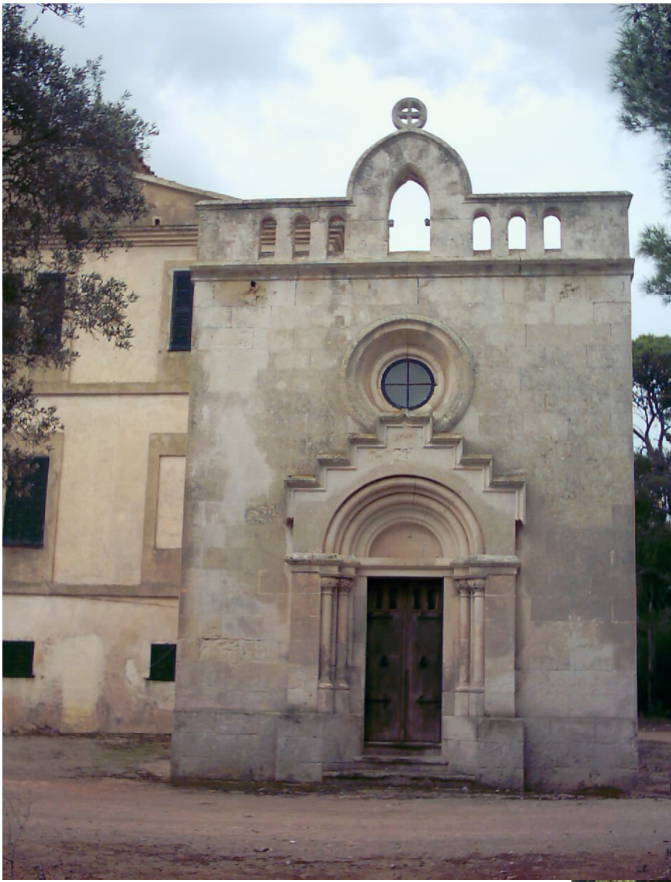
*Spots, cracks, falling dirt of mares stone (sandstone).*

Observed a series of injuries to the front of the chapel, probably caused by climatic factors, a clear lack of maintenance, times have been found because of a differential washing.

The landslides observed, or even the erosion of the sandstone is also a clear example of the climatic effect of the island, acting with greater strength in the front because it is located in the north.

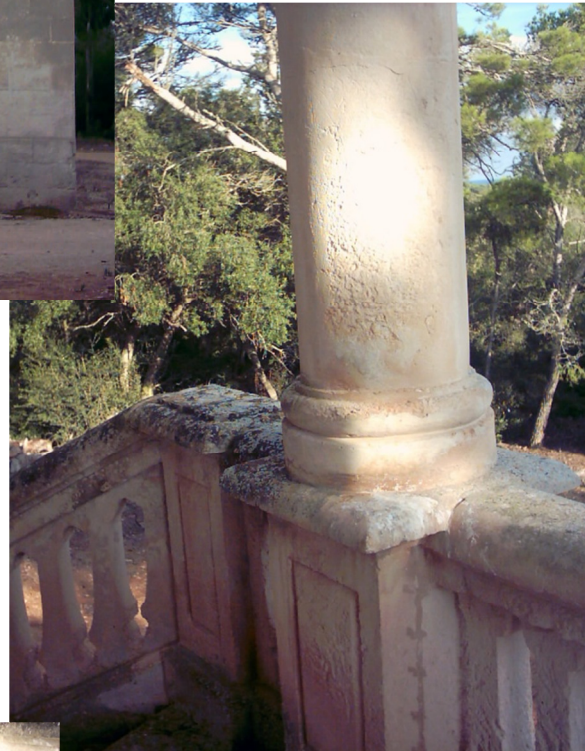
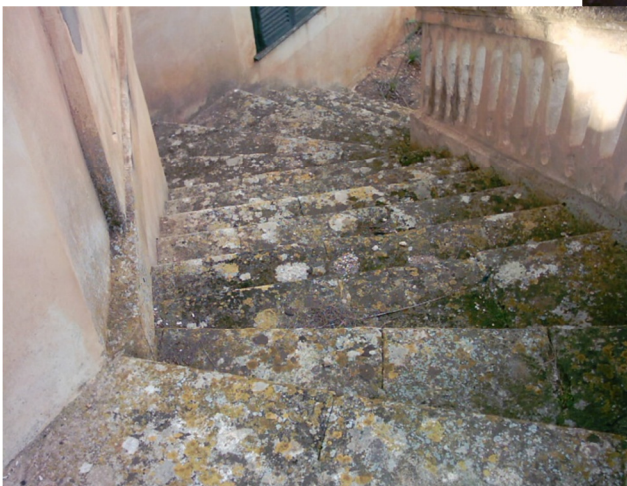
The same weather effects caused landslides of materials from the pillars of the sandstone balustrade. Surely the rain and wind were the main causes of erosion of the pieces of sandstone.

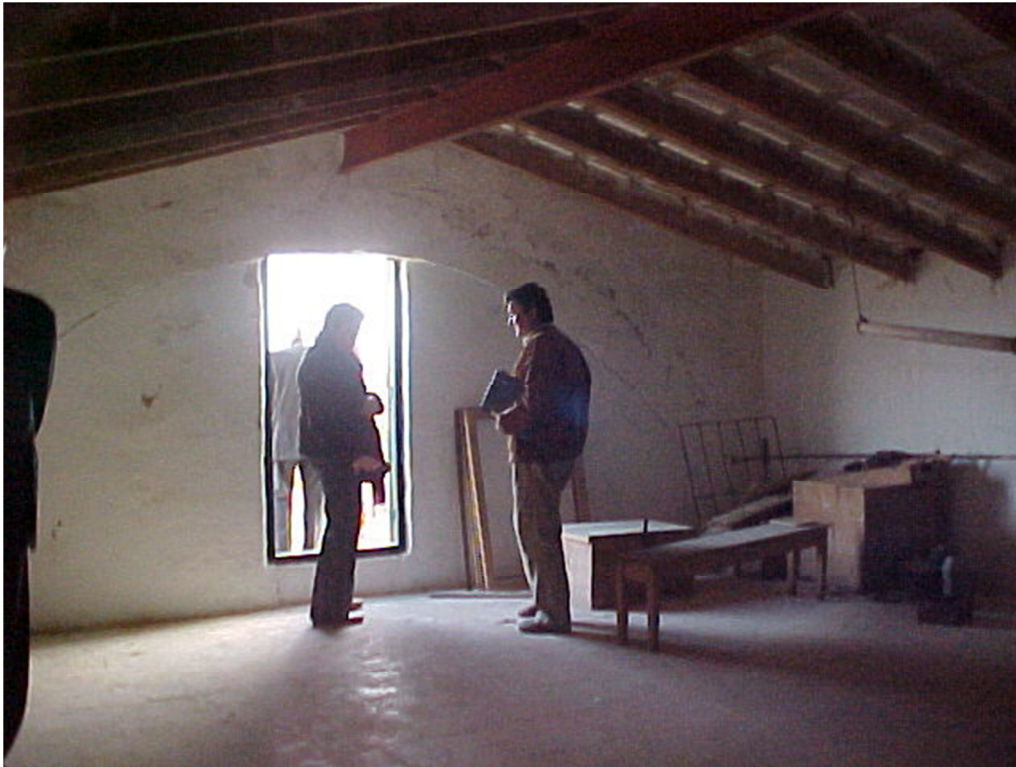
*Deflection that exceeds the limits of stability wrought.*

Observed the wooden beams with a deflection greater than the allowed. It may be due to a lack of layer compression or insufficient to calculate initial design.
