## FICHAS DE LESIONES EN EXTERIOR

## FICHAS DE LESIONES EN INTERIOR

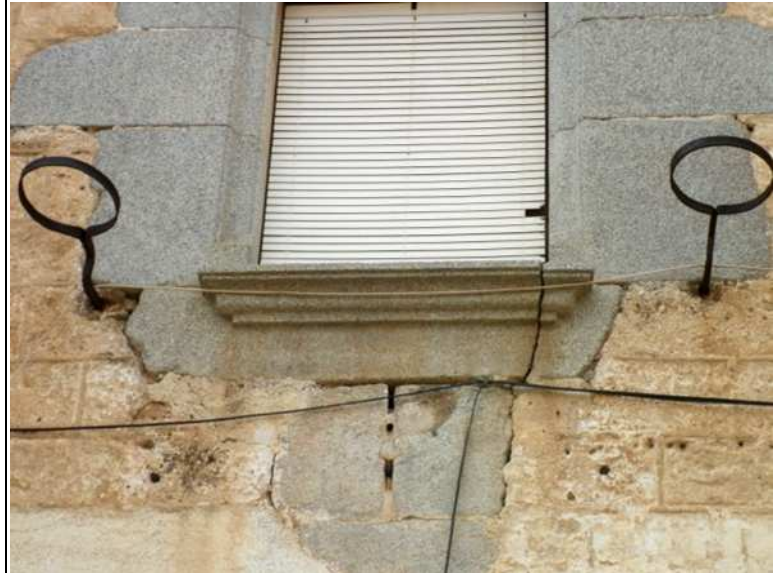
FISURAS Y GRIETAS EN FACHADA		L 1
<b>DATOS DE LA LESIÓN</b>	<u>Fecha de inspección:</u> 16/3/10	
<u>Situación de la lesión:</u> Planta primera y segunda	<u>Elemento afectado:</u> Antepecho de fachada sur y este

DESCRIPCIÓN DE LA LESIÓN	
<p>En algunos de los elementos que sobresalen del plano de fachada, como es el caso de vierteaguas aparecen fisuras verticales y en sentido descendente. Estas fisuras se localizan en la zona media externa del antepecho, afectando solo a una parte y no a la totalidad del elemento.</p>	
CAUSA	
<p>El vierteaguas es un elemento rígido horizontal de piedra que forma parte de las oberturas de fachada. Éste se encuentra en la parte inferior de ventanas. En los extremos del mismo y en vertical se encuentran las jambas. Cuando se produce algún movimiento en la estructura la jamba tiende a bajar, provocando así una fisura en la parte exterior del vierteaguas.</p>	
PROPUESTA DE REPARACIÓN	
<p>Para reparar esta lesión se puede coser la fisura o grieta con varillas metálicas o grapas. Se tiene que rellenar y tapar con resinas o material similar. Finalmente se debe dar una capa de revestimiento imitando al acabado existente.</p>

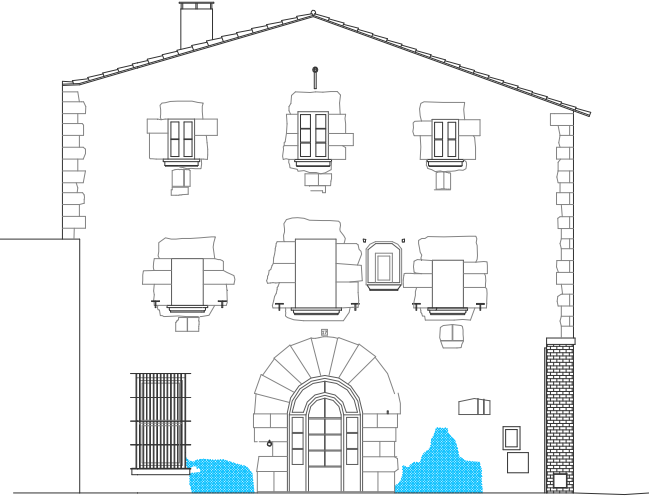
<b>DESPRENDIMIENTO DE ESTUCO</b>		L2
<b>DATOS DE LA LESIÓN</b>		<u>Fecha de inspección:</u> 16/3/10
<u>Situación de la lesión:</u> Planta baja, primera y segunda		<u>Elemento afectado:</u> Fachada sur y este
<u>Tipo de lesión:</u>	<input checked="" type="checkbox"/> Física <input type="checkbox"/> Química <input type="checkbox"/> Mecánica <input type="checkbox"/> Otra	
<u>Causa de la lesión:</u>	<input checked="" type="checkbox"/> Directa <input type="checkbox"/> Indirecta	
<u>Riesgo de la lesión:</u>	<input checked="" type="checkbox"/> Leve <input type="checkbox"/> Grave <input type="checkbox"/> Muy Grave	
<u>Aspecto que afecta:</u>	<input type="checkbox"/> Seguridad <input type="checkbox"/> Confort <input checked="" type="checkbox"/> Estética	
<u>Tiempo de intervención</u>	<input type="checkbox"/> A corto plazo <input type="checkbox"/> A medio plazo <input checked="" type="checkbox"/> A largo plazo

<b>DESCRIPCIÓN DE LA LESIÓN</b>	
<p>Desprendimiento del estuco de fachada en las zonas medias y superiores de cada planta. Se ve el material del soporte, en este caso muro de piedra granítica tomado con mortero.</p>	
<b>CAUSA</b>	
<p>El material de revestimiento en la parte exterior de la fachada está expuesto a los agentes atmosféricos, que provocan un deterioro del estuco. Los movimientos térmicos y mecánicos a los que está sometida la fachada hace que la unión entre soporte y material sea menor. La falta de adherencia entre el soporte y el material de acabado es el origen del desprendimiento.</p>	
<b>PROPUESTA DE REPARACIÓN</b>	
<p>Hay que repicar el estuco donde aparece esta lesión hasta llegar a la base. Se tendrá que observar si hay algún problema o lesión en el interior. Seguidamente se limpiará el material del soporte y se aplicará un mortero de base. Para terminar se revestirá con estuco de mortero a la cal imitando el esgrafiado actual.</p>

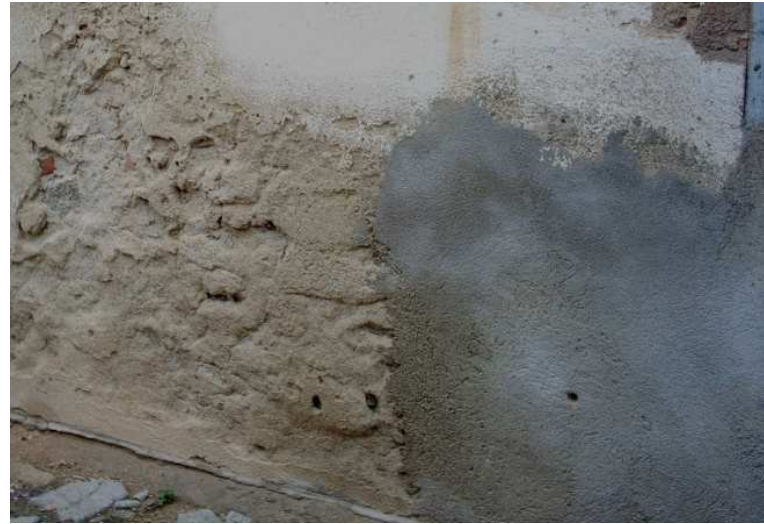
DETERIORO DE ESTUCO DEL ZÓCALO		L3
<b>DATOS DE LA LESIÓN</b>	<u>Fecha de inspección:</u> 16/3/10	
<u>Situación de la lesión:</u> Planta baja	<u>Elemento afectado:</u> Fachada sur

DESCRIPCIÓN DE LA LESIÓN	
<p>El estuco en la zona inferior de fachada ha perdido el esgrafiado y parte del material. Este deterioro provoca un inicio de aparición del material de soporte, en este caso piedra granítica. No se llega a ver la totalidad del soporte pero si se marca el contorno de la piedra sobre el material del estuco.</p>	
CAUSA	
<p>El estuco de este cerramiento es un material expuesto a la intemperie. La zona del zócalo está más expuesta a los agentes externos debido a su localización. Los agentes atmosféricos como el agua de lluvia o el viento inciden directamente sobre esta zona. La circulación de personas también puede afectar a esta parte del estuco, dando lugar a un deterioro del mismo.</p>	
PROPUESTA DE REPARACIÓN	
<p>En primer lugar se debe quitar el mortero que queda sobre el soporte mediante chorro de arena. Si con este método es insuficiente, se debe repicar y limpiar la superficie hasta eliminar cualquier resto de material. Una vez saneada la zona se tiene que aplicar un mortero de base y el material de revestimiento, en este caso un estuco imitando el acabado existente.</p>

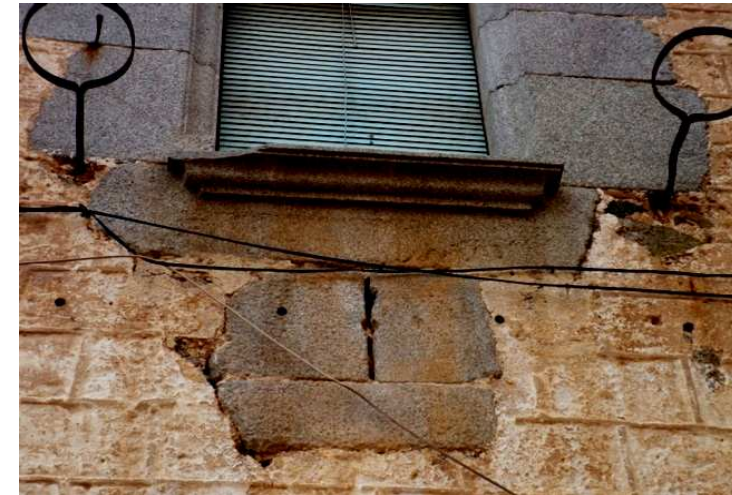
<b>DESPRENDIMIENTO MATERIAL Y PERDIDA DE GEOMETRIA</b>		L5
<b>DATOS DE LA LESIÓN</b>	<u>Fecha de inspección:</u> 16/3/10	
<u>Situación de la lesión:</u> Planta primera y segunda	<u>Elemento afectado:</u> Antepecho de fachada sur y este

<b>DESCRIPCIÓN DE LA LESIÓN</b>	
<p>En los elementos sobresalientes del plano de fachada, como es el caso de vierteaguas y antepechos, se produce un desprendimiento de parte del elemento. Esta pérdida de material suele producirse en los extremos de la pieza.</p>	
<b>CAUSA</b>	
<p>Se trata de un elemento que se encuentra a la intemperie y está expuesto a los cambios atmosféricos. El agua de lluvia se introduce en los poros del material, en ocasiones se encuentra con otras partículas y se produce una reacción química. Otras veces el agua suele quedarse en el interior de los poros sin reaccionar con ninguna sustancia, aunque se expone a los cambios térmicos como el frío o las heladas. En ambos casos se produce un aumento de volumen que el material no resiste y rompe, desprendiéndose así parte del elemento.</p>	
<b>PROPUESTA DE REPARACIÓN</b>	
<p>Para reparar esta lesión se puede intervenir de dos maneras. Una opción es arreglar el vierteaguas mediante la aplicación de mortero imitando la geometría existente. La otra opción es sustituir la pieza entera del vierteaguas por otra pieza de características similares debido a su estado de deterioro.</p>

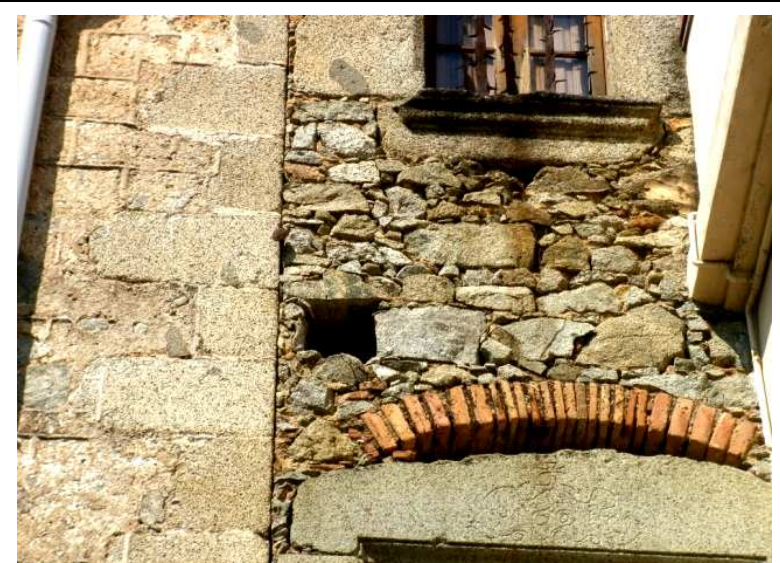
<b>DESPRENDIMIENTO DE PIEZA ESTRUCTURAL</b>		L6
<b>DATOS DE LA LESIÓN</b>		<u>Fecha de inspección:</u> 16/3/10
<u>Situación de la lesión:</u> Entre planta primera y segunda		<u>Elemento afectado:</u> Fachada norte, este y oeste.

<b>DESCRIPCIÓN DE LA LESIÓN</b>	
<p>Desprendimiento de pieza de piedra granítica que forma parte del muro estructural de fachada. Se observa un orificio de grandes dimensiones y contorno bien definido. Esta lesión se encuentra próxima al encuentro entre forjado y paramento vertical.</p>	
<b>CAUSA</b>	
<p>Tanto el forjado como la pared de carga que forma parte de la facha son elementos que se comportan de manera diferente ante los esfuerzos a que está sometida la estructura. Una acumulación de cargas sobre el forjado se transmite a la fachada, provocando el abombamiento de la misma hacia el exterior y el desprendimiento de la pieza estructural.</p>	
<b>PROPUESTA DE REPARACIÓN</b>	
<p>Hay que sanear la zona donde se ha producido el desprendimiento. Una vez limpiada se tiene que reponer con una pieza de piedra granítica de características y tamaño similares al anterior. Para unir este elemento con el resto del muro se utilizará un mortero de cal o similar</p>

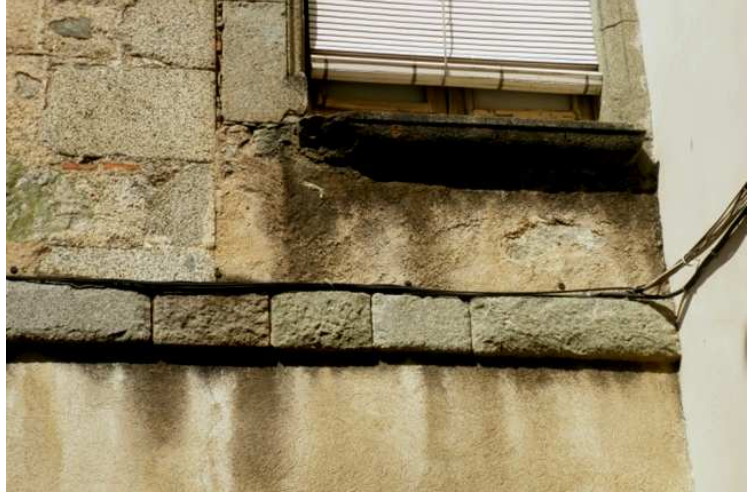
<b>SUCIEDAD POR CIRCULACIÓN DE AGUA</b>		L8
<b>DATOS DE LA LESIÓN</b>	<u>Fecha de inspección:</u> 16/3/10	
<u>Situación de la lesión:</u> Planta baja y primera	<u>Elemento afectado:</u> Fachada este

<b>DESCRIPCIÓN DE LA LESIÓN</b>	
<p>En la parte inferior de antepechos, molduras y bajantes hay manchas de color gris oscuro, de forma prácticamente vertical y sentido descendente. Son de tamaño considerable y predominan en la parte superior del muro de planta baja.</p>	
<b>CAUSA</b>	
<p>El origen de esta lesión es, en el caso de antepechos y molduras que carecen de goterón. El agua que proviene de la lluvia circula por el elemento saliente hasta entrar en contacto directo con la fachada, ya que no dispone de ningún elemento que corte el paso y evite el goteo directo sobre el paramento vertical. La lesión producida cerca de bajantes es debida a una fuga de agua que proviene de la misma tubería.</p>	
<b>PROPUESTA DE REPARACIÓN</b>	
<p>Para antepechos y vierteaguas hay que realizar un goterón en la parte inferior de la pieza; o sustituir la misma por otra que tenga esta hendidura. Se tiene que limpiar la superficie afectada y aplicar una capa de material de revestimiento. En el caso de bajantes, si hay fuga de agua se tiene que reparar la perforación. También se debe limpiar la superficie dañada siguiendo el proceso anterior.</p>

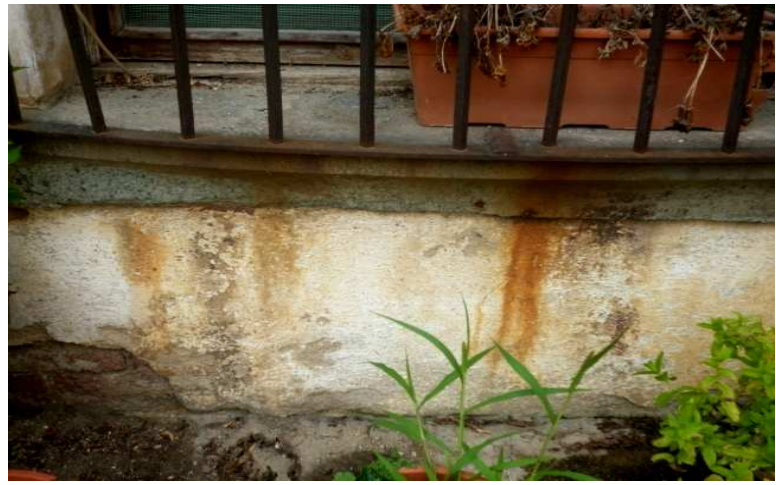
<b>SUCIEDAD DE OXIDACIÓN</b>		L9
<b>DATOS DE LA LESIÓN</b>		<u>Fecha de inspección:</u> 16/3/10
<u>Situación de la lesión:</u> Planta baja y primera		<u>Elemento afectado:</u> Fachada sur y este

<b>DESCRIPCIÓN DE LA LESIÓN</b>	
<p>En la parte inferior de elementos metálicos como rejas, colgadores y maceteros se observa alguna mancha longitudinal en sentido descendente de color marrón oscuro. Esta lesión afecta al acabado del paramento vertical de piedra</p>	
<b>CAUSA</b>	
<p>Los elementos metálicos de hierro forjado expuestos a la intemperie y sin ningún tipo de tratamiento pueden sufrir corrosión al entrar en contacto con el agua. Cuando esto sucede, el material que provoca esta lesión circula por el paramento vertical, dejando rastro de corrosión a su paso.</p>	
<b>PROPUESTA DE REPARACIÓN</b>	
<p>En primer lugar se debe reparar el elemento afectado por corrosión. Hay que limpiar y extraer los restos de material deteriorado mediante el lijado de la superficie. Se tiene que aplicar un producto especial para hierro y resistente a la intemperie. Para finalizar se aplicará pintura de acabado de características similares. En segundo lugar se tiene que limpiar la suciedad de oxidación mediante el rascado de la superficie. Para finalizar se aplicará una capa de revestimiento para igualar al resto del paramento.</p>

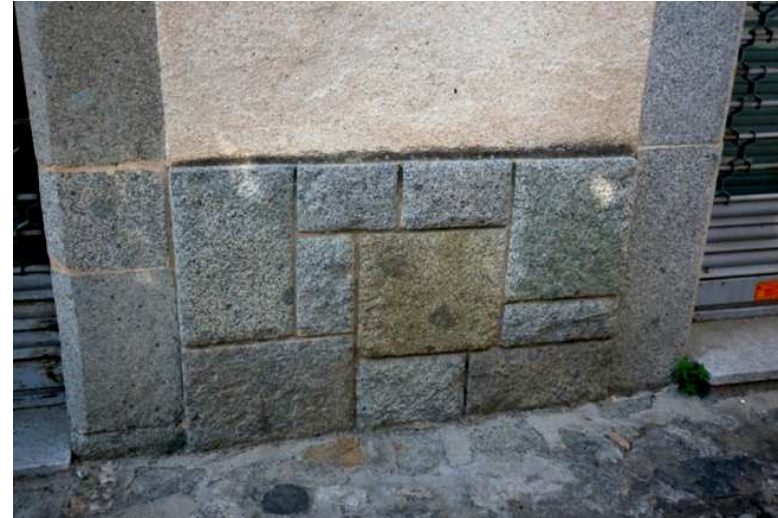
<b>HUMEDAD DE CAPILARIDAD</b>		L10
<b>DATOS DE LA LESIÓN</b>		<u>Fecha de inspección:</u> 16/3/10
<u>Situación de la lesión:</u> Planta baja		<u>Elemento afectado:</u> Fachada este

<b>DESCRIPCIÓN DE LA LESIÓN</b>	
<p>Mancha de humedad en la parte inferior de fachada, se encuentra en el zócalo de piedra. Se trata de una humedad que inicia en la cota de pavimento hasta una altura de 10-15 cm, es de forma variable y de sentido ascendente. Se repite en la misma zona a lo largo de toda la fachada.</p>	
<b>CAUSA</b>	
<p>La proximidad de la lesión a la cota de pavimento exterior indica que la lesión tiene origen en una humedad de capilaridad. Cuando se acumula el agua de lluvia entre el zócalo y el pavimento, ésta asciende por el paramento vertical a través de los poros que tiene el material.</p>	
<b>PROPUESTA DE REPARACIÓN</b>	
<p>Para que no se de esta situación se tiene que evitar el contacto entre el material de acabado de fachada y el pavimento exterior. Se pueden tomar dos medidas, una es repicar el zócalo actual y separarlo unos centímetros respecto la cota de la calle. Otra opción es colocar otro zócalo de pequeñas dimensiones y longitudinalmente en la parte inferior de la fachada, paralelo al actual. De estas dos maneras se evita el contacto directo del agua con el remate inferior de fachada.</p>

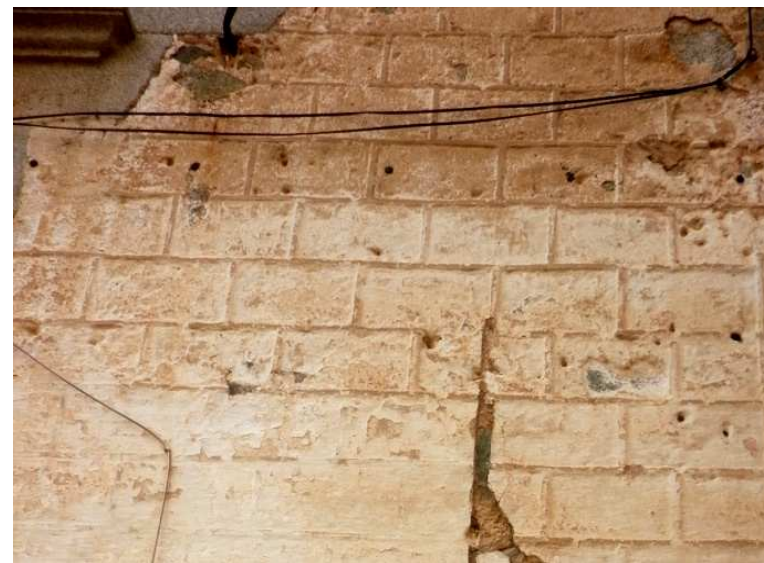
PEQUEÑAS PERFORACIONES		L11
<b>DATOS DE LA LESIÓN</b>	<u>Fecha de inspección:</u> 16/3/10	
<u>Situación de la lesión:</u> Planta primera	<u>Elemento afectado:</u> Fachada sur

DESCRIPCIÓN DE LA LESIÓN	
<p>Perforaciones de forma circular y de 7 mm de radio aproximadamente alineadas entre ellas. Se encuentran en la parte inferior de planta primera. También se pueden observar algunas perforaciones pero en menor cantidad en la zona inferior y superior de planta baja.</p>	
CAUSA	
<p>El origen de esta lesión está en una fijación mecánica antigua. Al extraer los elementos que sujetaba ha quedado visto el orificio donde se alojaba la fijación. Es posible que las perforaciones fueran del cableado eléctrico general que discurre por la calle debido al orden lineal y horizontal de las mismas.</p>	
PROPUESTA DE REPARACIÓN	
<p>En este caso hay que reparar la lesión ya que la causa que originaba este daño ha desaparecido. Se puede arreglar las perforaciones con una masilla reparadora para tapar pequeños orificios. Lijar la superficie y pintar o revestir imitando el estuco actual.</p>

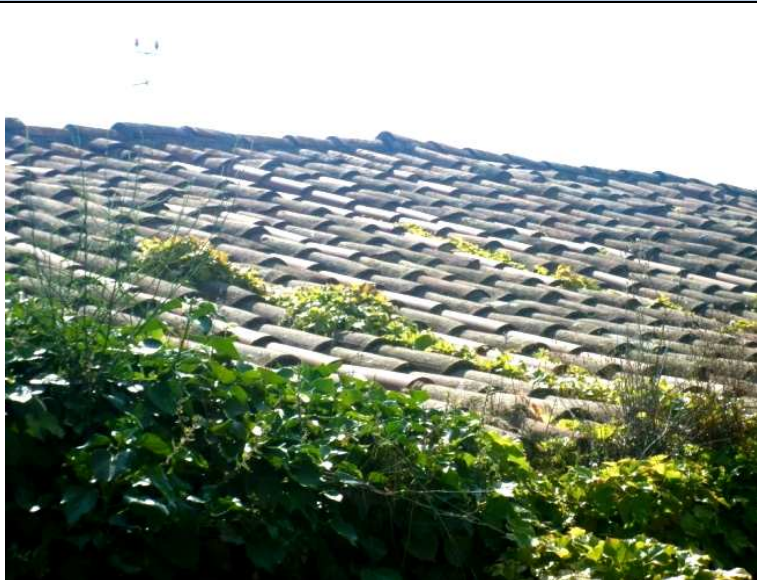
<b>PRESENCIA DE ORGANISMOS VEGETALES</b>		L12
<b>DATOS DE LA LESIÓN</b>		<u>Fecha de inspección:</u> 16/3/10
<u>Situación de la lesión:</u> Cubierta		<u>Elemento afectado:</u> Faldón este y oeste

DESCRIPCIÓN DE LA LESIÓN	
<p>En la parte central y exterior de los faldones de cubierta hay presencia de organismos vivos vegetales de tamaño considerable. Aparecen en la zona próxima al canalón y entre las tejas cerámicas de forma convexa. En esta zona es donde se suele acumular el agua que proviene de la lluvia. También puede aparecer agua sobre la superficie de la cubierta que proviene de la humedad ambiental.</p>	
CAUSA	
<p>La cubierta es un elemento que está expuesto a la intemperie y afectado por los agentes atmosféricos. El agua de lluvia y de la humedad ambiental se deposita en la superficie de las tejas. En este lugar se dan las condiciones adecuadas para la aparición de vegetación ya que dispone de luz solar, aire y agua. Todos estos requisitos unidos dan lugar a la aparición de vegetación en cubierta.</p>	
PROPUESTA DE REPARACIÓN	
<p>Se tiene que extraer la vegetación existente en cubierta desde la raíz y sanear la zona afectada. Una vez realizada esta acción y debido al mal estado de la cubierta se desmontará y se volverá a ejecutar, garantizando la estanqueidad.</p>

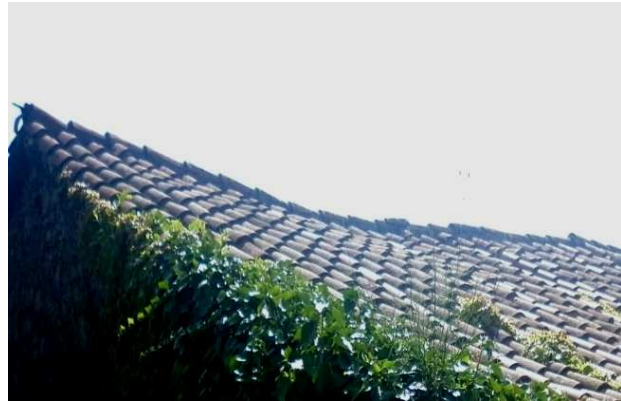
FALTA DE ESTABILIDAD EN CUBIERTA		L13
<b>DATOS DE LA LESIÓN</b>	<u>Fecha de inspección:</u> 16/3/10	
<u>Situación de la lesión:</u> Cubierta	<u>Elemento afectado:</u> Cumbre

DESCRIPCIÓN DE LA LESIÓN	
<p>El remate en la parte superior de cubierta está formado por pieza cerámica de forma determinada tomada con mortero. Esta parte llamada cumbre presenta falta de linealidad en toda su longitud. Hay piezas que se encuentran desplazadas ligeramente respecto su posición inicial, algunas están más elevadas que otras.</p>	
CAUSA	
<p>Se trata de un elemento que está expuesto a los cambios de temperatura que tienen lugar en el exterior, los cuales afectan directamente a la cubierta. La incidencia directa de frío y calor hace que se produzcan movimientos de dilatación y contracción de los materiales. Este fenómeno unido a la lluvia, el viento y el peso de la nieve afectan de manera negativa en el cerramiento provocando un hundimiento de la cubierta.</p>	
PROPUESTA DE REPARACIÓN	
<p>Ante una situación de hundimiento de la cubierta no hay reparación a pequeña escala que se pueda llevar a cabo. La única solución es desmontar la cubierta actual y ejecutarla de nuevo, con la colocación de materiales nuevos y técnicas actuales que garanticen la estabilidad y la estanqueidad de la misma.</p>

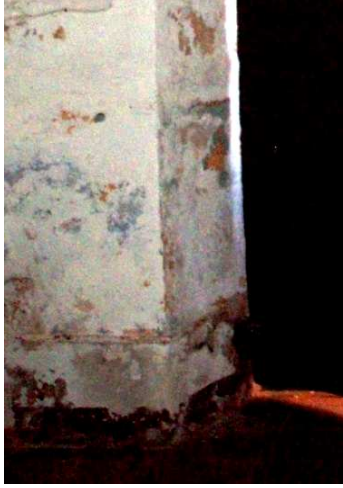
DESPRENDIMIENTO PINTURA		L14
<b>DATOS DE LA LESIÓN</b>	<u>Fecha de inspección:</u> 16/3/10	
<u>Situación de la lesión:</u> Planta baja	<u>Elemento afectado:</u> Interior de fachada sur

DESCRIPCIÓN DE LA LESIÓN	
<p>En la parte media e inferior de los muros la pintura se desprende con facilidad, dejando costras semicirculares de diferentes tamaños y muy abundantes en esta zona.</p>	
CAUSA	
<p>El origen está en una humedad de capilaridad, que afecta tanto a muros de piedra como de tapia. El agua que proviene del terreno asciende por los elementos verticales originando un deterioro del material de soporte. El desprendimiento de la pintura se origina por falta de adherencia con el soporte.</p>	
PROPUESTA DE REPARACIÓN	
<p>Para eliminar la humedad de capilaridad se debe colocar una barrera formada por una lámina impermeable a 15-20 cm de altura desde el pavimento. Se tiene que ejecutar por tramos para que no afecte a la estabilidad del muro. Para la colocación de la lámina se tiene que hacer una regata horizontal paralela al pavimento. Una vez eliminada la causa se tiene que reparar la lesión. Hay que rascar y limpiar la superficie hasta dejarla igual que el resto del paramento, después hay que pintar con dos capas de pintura plástica.</p>

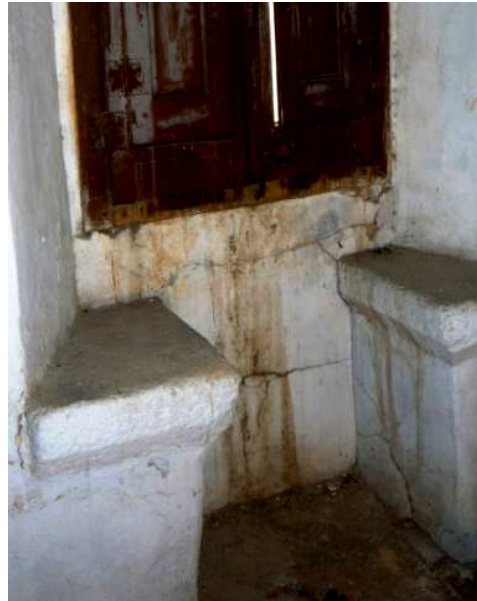
<b>HUMEDAD DE FILTRACIÓN</b>		L15
<b>DATOS DE LA LESIÓN</b>		<u>Fecha de inspección:</u> 16/3/10
<u>Situación de la lesión:</u> Planta segunda		<u>Elemento afectado:</u> Interior fachada sur y este

DESCRIPCIÓN DE LA LESIÓN	
<p>En la zona inferior de las oberturas de ventanas hay unas manchas verticales en sentido descendente que se prolongan hasta encontrarse con algún elemento horizontal como es el caso del pavimento.</p>	
CAUSA	
<p>El mal estado de la carpintería de madera y la falta de estanqueidad de la misma origina una humedad de filtración. El agua de la lluvia entra a través del marco y del paramento vertical, dejando una mancha de suciedad al circular sobre el revestimiento interior.</p>	
PROPUESTA DE REPARACIÓN	
<p>En primer lugar se cambiará la carpintería de madera por otra similar con mejores prestaciones que garantice la estanqueidad. A continuación se deberá sanear la superficie y pintar con dos capas de pintura.</p>	
FOTOGRAFIAS	REFERENCIA CON PLANOS

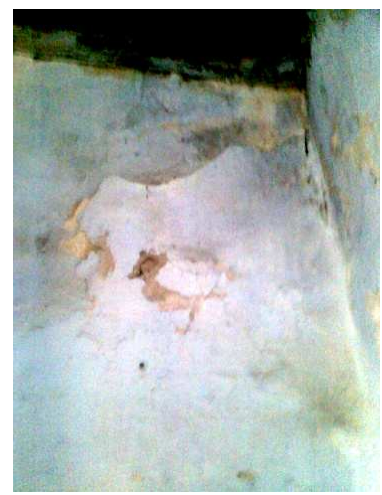
PINTURA DESCONCHADA		L16
<b>DATOS DE LA LESIÓN</b>	<u>Fecha de inspección:</u> 16/3/10	
<u>Situación de la lesión:</u> Planta segunda	<u>Elemento afectado:</u> Interior de fachada este y oeste. Muro intermedio de piedra

DESCRIPCIÓN DE LA LESIÓN	
<p>En la parte superior de los muros hay unas manchas de humedad y la pintura está bufada. También hay alguna mancha vertical descendente de circulación de agua. En algunos casos se produce desprendimiento de pintura</p>	
CAUSA	
<p>Se trata de un muro que se encuentra bajo cubierta. Las lesiones tienen origen en una humedad de filtración que se ha producido en cubierta. El agua ha podido filtrar al interior por alguna fisura u orificio que tengan las tejas. Al entrar en contacto el agua con el revestimiento interior éste sufre un incremento de volumen.</p>	
PROPUESTA DE REPARACIÓN	
<p>Debido al mal estado de la cubierta, ésta se deberá ejecutar de nuevo, según las técnicas actuales y garantizando la estanqueidad mediante la colocación de lámina impermeable. La humedad se repara mediante el repicado hasta llegar a la base, saneamiento de la zona y posterior aplicación de revestimiento y acabado con la aplicación de dos capas de pintura.</p>

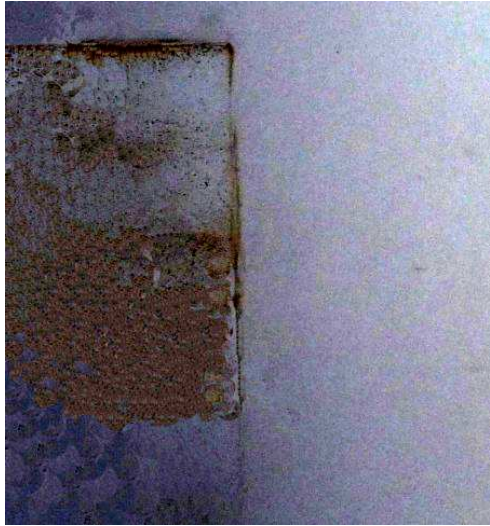
<b>PRESENCIA DE ORGANISMOS VIVOS</b>		L17
<b>DATOS DE LA LESIÓN</b>		<u>Fecha de inspección:</u> 16/3/10
<u>Situación de la lesión:</u> Planta primera		<u>Elemento afectado:</u> Tabique cerámico

<b>DESCRIPCIÓN DE LA LESIÓN</b>	
<p>Mancha de tamaño bastante grande y forma rectangular que aparece en la superficie de tabiques. Este tipo de lesiones se encuentran en estancias que dan a patios interiores. La pintura parece más oscura debido a la presencia de plantas microscópicas.</p>	
<b>CAUSA</b>	
<p>La falta de ventilación en estos recintos provoca una humedad de condensación. En las superficies donde hay mobiliario, el efecto de humedad es mayor y da lugar a la aparición de estas manchas.</p>	
<b>PROPUESTA DE REPARACIÓN</b>	
<p>En primer lugar hay que ventilar la estancia afectada de forma habitual, esto evitará que se produzca humedad de condensación. Seguidamente se tiene que reparar la lesión mediante el saneamiento de la superficie. Una vez limpia se deberá pintar con dos capas de pintura plástica.</p>	
<b>FOTOGRAFIAS</b>	<b>REFERENCIA CON PLANOS</b>

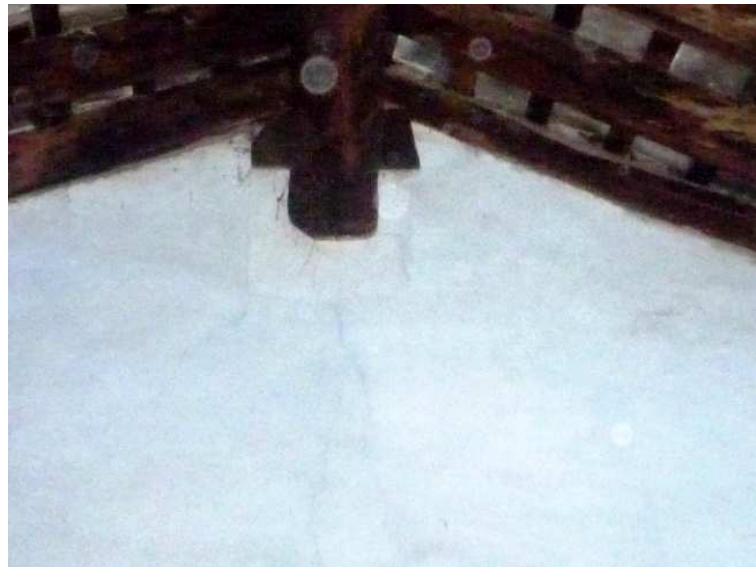
GRIETAS Y FISURAS EN PARED PIEDRA		L18
<b>DATOS DE LA LESIÓN</b>	<u>Fecha de inspección:</u> 16/3/10	
<u>Situación de la lesión:</u> Planta primera y segunda	<u>Elemento afectado:</u> Muro de piedra

DESCRIPCIÓN DE LA LESIÓN	
<p>Grietas verticales que predominan en la parte superior de muros y cerca de oberturas. Aparecen en varias direcciones y sentidos. La pared de carga es intermedia y las grietas aparecen próximas a los apoyos de vigas y jácenas.</p>	
CAUSA	
<p>La pared trabaja a compresión, la carga puntual de las jácenas hace que el muro esté sobrecargado y no resista esta situación límite de carga. Por este motivo aparecen grietas próximas a los apoyos. Las grietas cerca de oberturas indican que el dintel, sometidos a los esfuerzos de la estructura trabaja diferente al resto del muro. Este comportamiento diferencial da lugar a las grietas cercanas a oberturas</p>	
PROPUESTA DE REPARACIÓN	
<p>Debido al mal estado del forjado inclinado de cubierta se tiene que desmontar y volver a ejecutar. Se debe cambiar las vigas y jácenas de madera ya que las existentes están afectadas por humedad.</p>

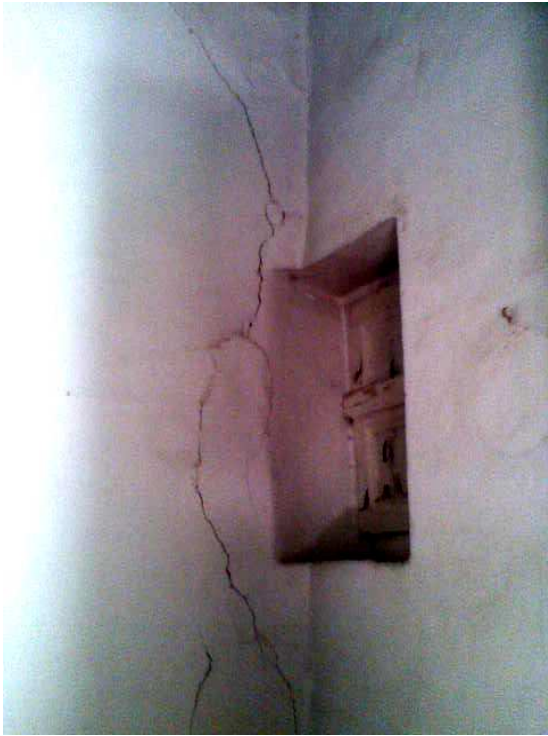
GRIETAS EN PARED DE TAPIA		L19
<b>DATOS DE LA LESIÓN</b>	<u>Fecha de inspección:</u> 16/3/10	
<u>Situación de la lesión:</u> Planta primera y segunda	<u>Elemento afectado:</u> Muro intermedio de tapia

DESCRIPCIÓN DE LA LESIÓN	
<p>Grietas verticales cercanas a oberturas de la misma pared. También aparecen en paredes contiguas con pequeñas oberturas que afecta a toda la zona.</p>	
CAUSA	
<p>La ejecución de oberturas como ventanas de capillas o colmenas integradas en los muros hace que la zona se debilite. Las grietas que aparecen se prolongan afectando también al muro contiguo.</p>	
PROPUESTA DE REPARACIÓN	
<p>Reforzar la zona donde se encuentran las oberturas mediante la colocación de dintel de madera o piedra, de características similares a los que hay en otras oberturas de paredes similares.</p>	
FOTOGRAFIAS	REFERENCIA CON PLANOS

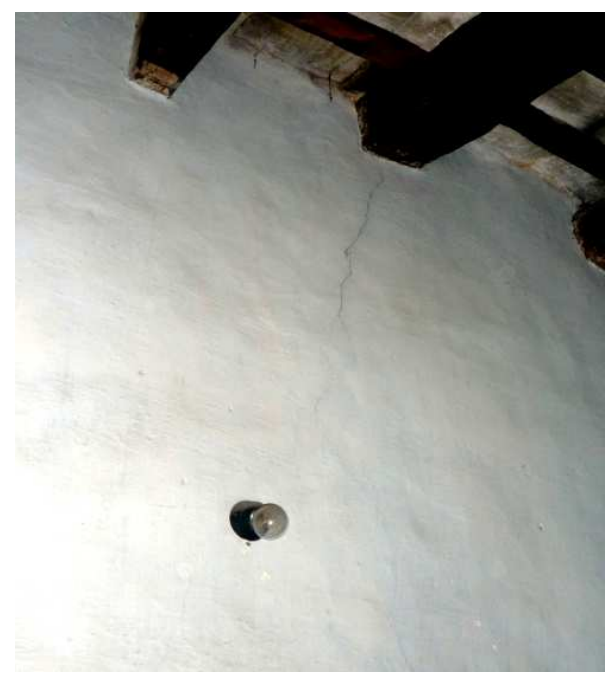
FISURAS EN PARED DE TAPIA		L20
<b>DATOS DE LA LESIÓN</b>	<u>Fecha de inspección:</u> 16/3/10	
<u>Situación de la lesión:</u> Planta primera y segunda	<u>Elemento afectado:</u> Muro intermedio de tapia

DESCRIPCIÓN DE LA LESIÓN	
Fisuras inclinadas que aparecen en la zona media y superior de muros, también se localizan cerca de oberturas. Tienen varias direcciones y sentidos.	
CAUSA	
El origen de esta lesión está en un esfuerzo de compresión que realiza la viga de madera sobre el muro. También puede dar lugar a la aparición de esta lesión algún movimiento que haya sufrido la estructura y afecta a la pared de tapia.	
PROPUESTA DE REPARACIÓN	
Se debe realizar la cubierta de nuevo, sustituyendo las vigas y jácenas de madera que forman el forjado inclinado. El resto de fisuras se tienen que reparar mediante la aplicación de una capa de enyesado y dos capas de pintura plástica.	
FOTOGRAFIAS	REFERENCIA CON PLANOS

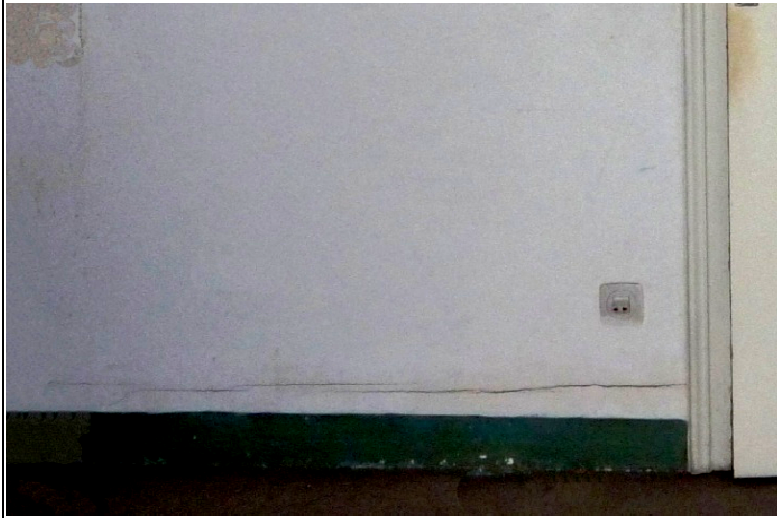
GRIETAS EN TABIQUES		L21
<b>DATOS DE LA LESIÓN</b>	<u>Fecha de inspección:</u> 16/3/10	
<u>Situación de la lesión:</u> Planta primera	<u>Elemento afectado:</u> Tabique cerámico

DESCRIPCIÓN DE LA LESIÓN	
<p>Hay grietas verticales en la parte superior del tabique, próximas a oberturas como ventanas y puertas. Éstas suelen ser de tamaño pequeño, en varias direcciones y de sentido ascendente. También hay grietas horizontales en la zona inferior de tabiques, cerca de zócalo. En este caso son de longitud considerable, en una sola dirección y paralelas al pavimento.</p>	
CAUSA	
<p>La deformación que sufren los forjados de madera también afecta a las divisiones interiores de fábrica de ladrillo. Este tipo de divisorias no resisten el movimiento de flexión que se produce en los forjados dando lugar a un desplazamiento de la parte inferior del tabique y a la aparición de grietas horizontales.</p>	
PROPUESTA DE REPARACIÓN	
<p>Para reparar la grieta en la zona inferior de tabiques se tiene que grapar en toda su longitud y posteriormente se deberá aplicar una capa de enyesado y dos de pintura.</p>

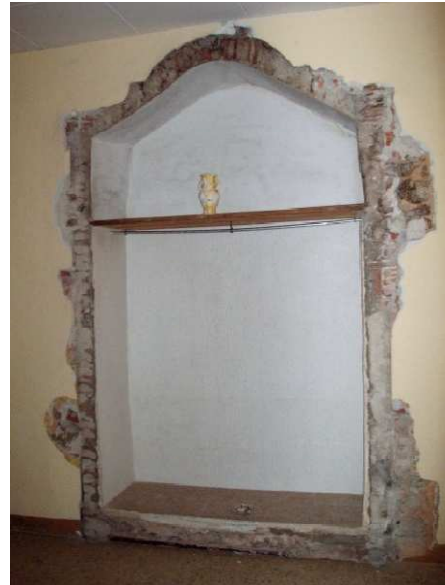
DESPRENDIMIENTO DEL REVESTIMIENTO		L22
<b>DATOS DE LA LESIÓN</b>	<u>Fecha de inspección:</u> 16/3/10	
<u>Situación de la lesión:</u> Planta baja y primera	<u>Elemento afectado:</u> muro de piedra y tapia

DESCRIPCIÓN DE LA LESIÓN	
<p>Se encuentran en diferentes zonas de los paramentos verticales y se repiten en muchas estancias de la masía. Son frecuentes los desprendimientos de forma vertical coincidentes con anteriores elementos como carpinterías o tabiquería. También se pueden localizar en la zona media e inferior de muros y son de tamaño reducido.</p>	
CAUSA	
<p>Al extraer un elemento de acabado como molduras, carpinterías y embellecedores se queda una zona sin revestimiento y con la visualización del material de soporte. También es frecuente los desprendimientos en la zona media e inferior debido a la circulación de personas y mercancía, que provocan una erosión sobre la superficie.</p>	
PROPUESTA DE REPARACIÓN	
<p>Hay que sanear la zona y eliminar restos de mortero picando la superficie hasta dejarla limpia. Se aplicará un mortero para la base, para el revestimiento una capa de yeso y el acabado se imitará el existente.</p>

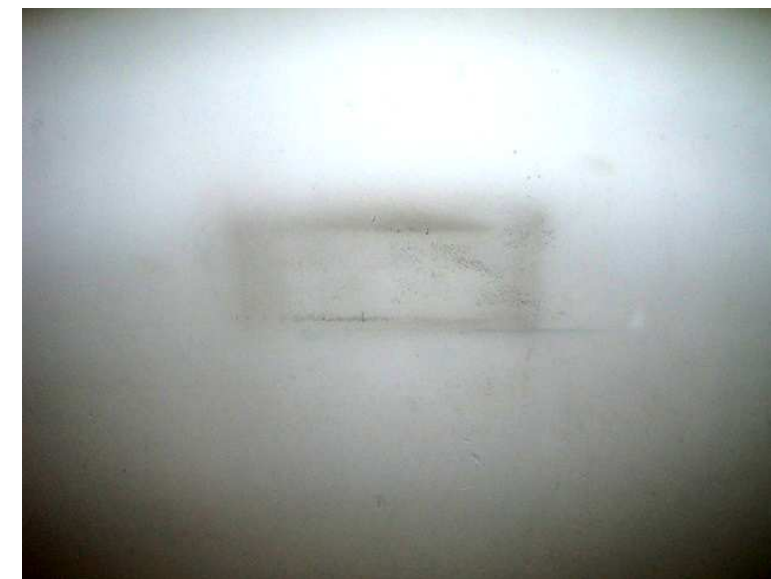
<b>SUCIEDAD DE PINTURA</b>		<b>L23</b>
<b>DATOS DE LA LESIÓN</b>		<u>Fecha de inspección:</u> 16/3/10
<u>Situación de la lesión:</u> Planta baja, primera y segunda		<u>Elemento afectado:</u> Muro intermedio de piedra, tapia y tabique cerámico

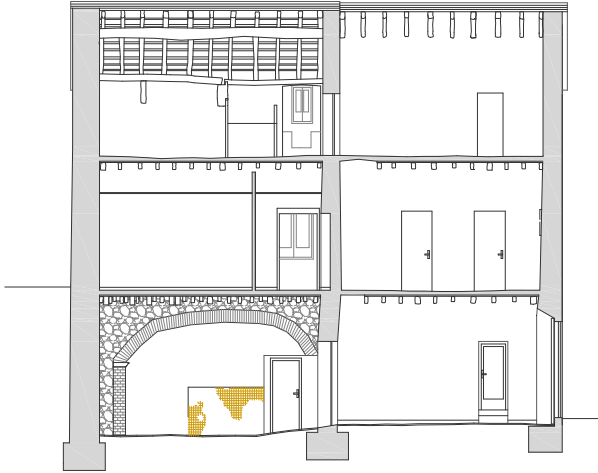
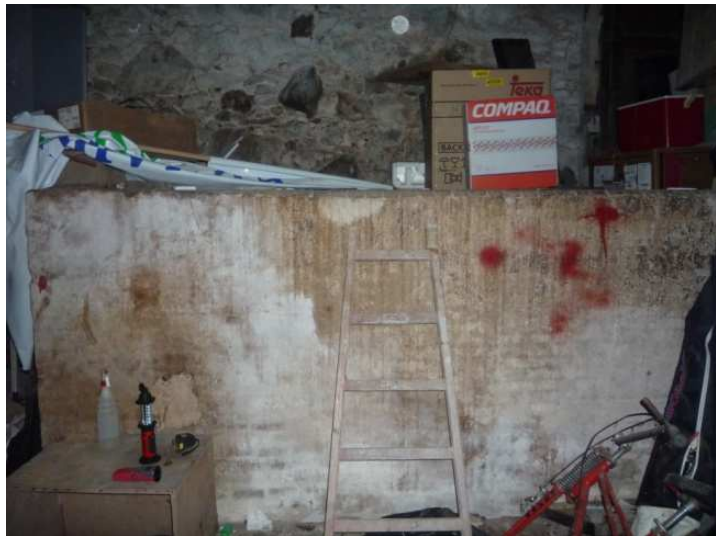
DETERIORO DE PINTURA		L24
<b>DATOS DE LA LESIÓN</b>		<u>Fecha de inspección:</u> 16/3/10
<u>Situación de la lesión:</u> Planta baja y segunda		<u>Elemento afectado:</u> Interior de fachadas y muro de piedra

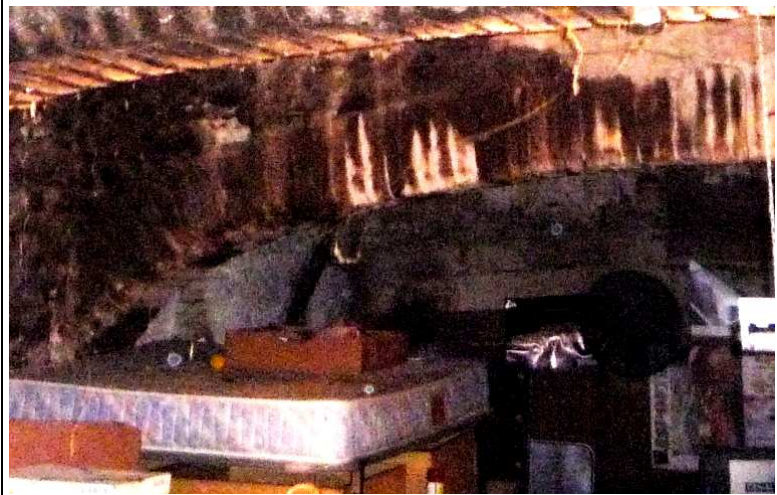
<b>SUCIEDAD DE LA PIEDRA</b>		L25
<b>DATOS DE LA LESIÓN</b>		<u>Fecha de inspección:</u> 16/3/10
<u>Situación de la lesión:</u> Planta baja		<u>Elemento afectado:</u> arco de piedra y fábrica

<b>DESCRIPCIÓN DE LA LESIÓN</b>	
<p>En la parte superior de los elementos de piedra y fábrica de ladrillo aparecen unas manchas negras de gran tamaño que se prolongan a lo largo de todo el elemento, afectando solo al material de acabado.</p>	
<b>CAUSA</b>	
<p>La estancia donde aparecen este tipo de lesiones no suele estar ventilada ya que se encuentra bajo la cota del terreno. Hay una ventana la cual aparece cerrada de forma habitual puesto que era una antigua obertura para descarga de mercancías. Las condiciones en las que se encuentra la estancia dan lugar a la aparición de humedad de condensación, que unido a la falta de ventilación provoca la aparición de moho.</p>	
<b>PROPUESTA DE REPARACIÓN</b>	
<p>En primer lugar se debe ventilar la estancia de forma habitual ya que desprende olor a cerrado y a humedad. Se tiene que sanear la superficie afectada mediante el rascado de la misma, se dejará el material visto igual que el resto del paramento.</p>

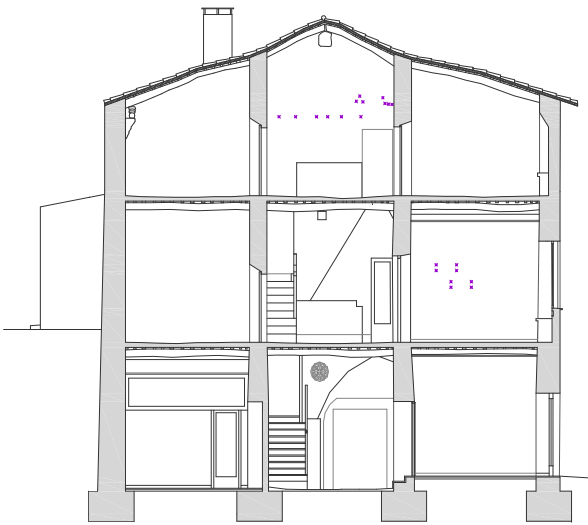
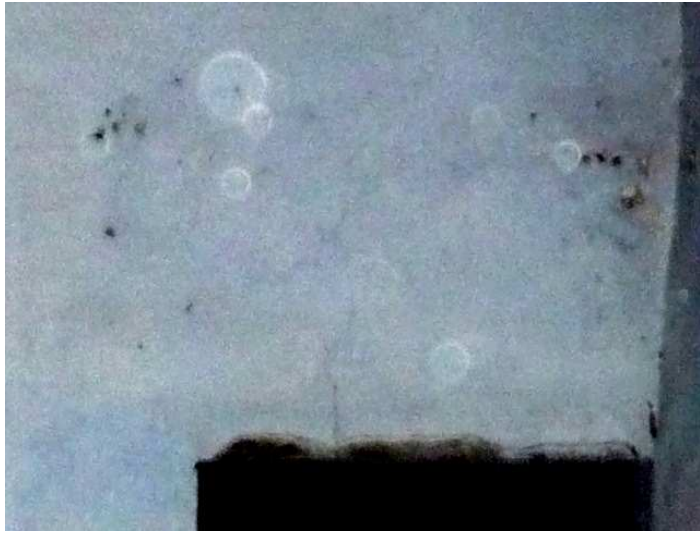
PEQUEÑAS PERFORACIONES		L26
<b>DATOS DE LA LESIÓN</b>	<u>Fecha de inspección:</u> 16/3/10	
<u>Situación de la lesión:</u> Planta baja y segunda	<u>Elemento afectado:</u> Muro intermedio de piedra y tapia

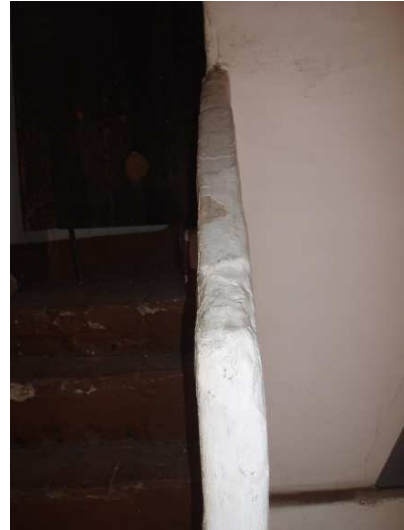
EROSIÓN DE LA SUPERFICIE DEL MATERIAL		L27
<b>DATOS DE LA LESIÓN</b>	<u>Fecha de inspección:</u> 16/3/10	
<u>Situación de la lesión:</u> Planta primera	<u>Elemento afectado:</u> Barandilla cerámica

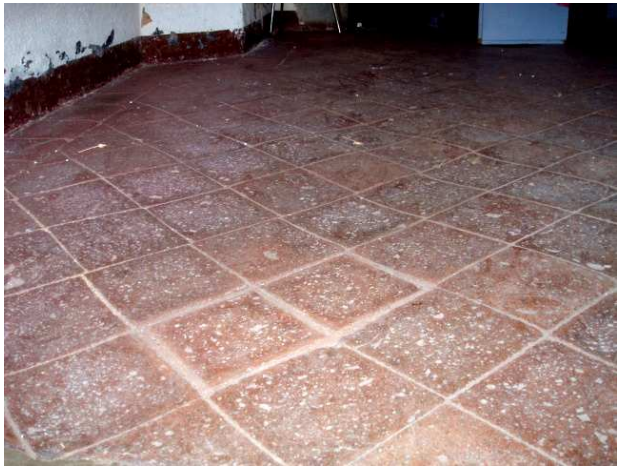
FALTA DE PLANEIDAD DEL PAVIMENTO		L28
<b>DATOS DE LA LESIÓN</b>	<u>Fecha de inspección:</u> 16/3/10	
<u>Situación de la lesión:</u> Planta baja, primera y segunda	<u>Elemento afectado:</u> Pavimento

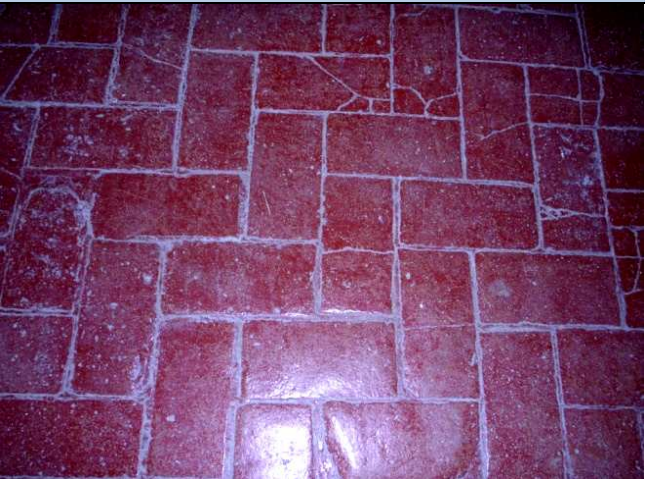
EROSIÓN DEL PAVIMENTO		L29
<b>DATOS DE LA LESIÓN</b>	<u>Fecha de inspección:</u> 16/3/10	
<u>Situación de la lesión:</u>	<u>Elemento afectado:</u> Pavimento

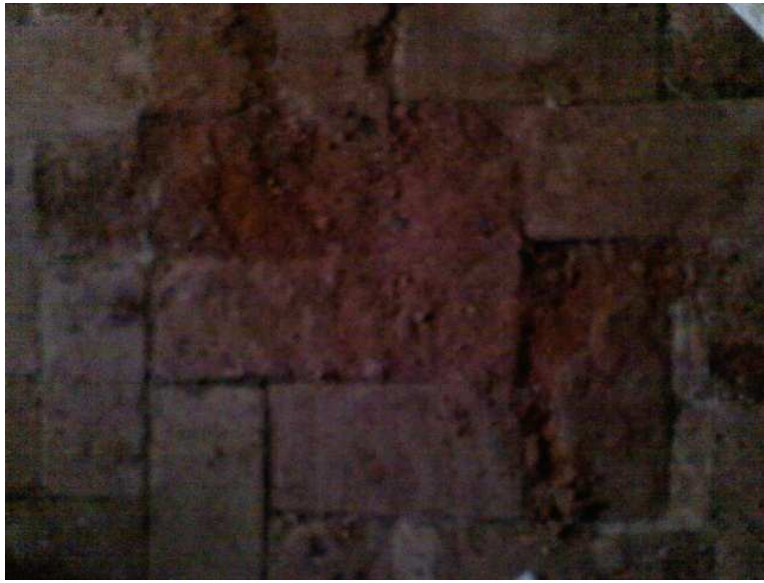
ROTURA DE PIEZA CERÁMICA		L30
<b>DATOS DE LA LESIÓN</b>	<u>Fecha de inspección:</u> 16/3/10	
<u>Situación de la lesión:</u> Planta segunda	<u>Elemento afectado:</u> Pavimento cerámico

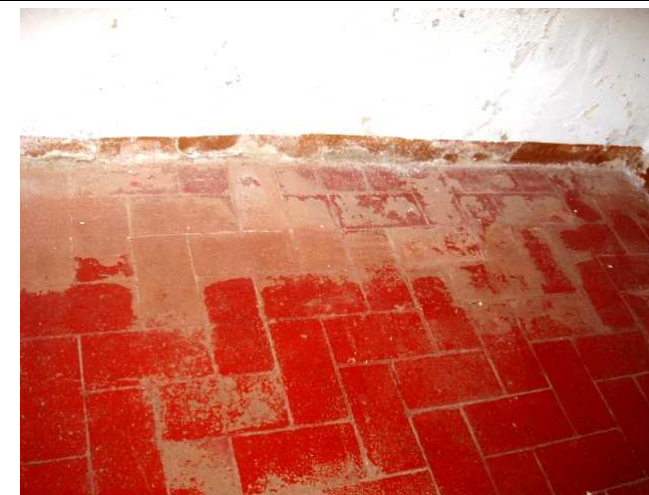
DESPRENDIMIENTO DE PINTURA		L31
<b>DATOS DE LA LESIÓN</b>	Fecha de inspección: 16/3/10	
Situación de la lesión: Planta primera	Elemento afectado: Pavimento cerámico

La lesión aparece cerca de la cara interior de la fachada oeste. En esta zona el terreno está a la misma cota que el pavimento interior. Esto indica que la humedad del terreno se ha filtrado por el muro de piedra, afectando a la pared y también al pavimento. Cuando el agua se evapora, arrastra las sales minerales hasta la superficie del material, provocando un deterioro de la pintura de acabado.

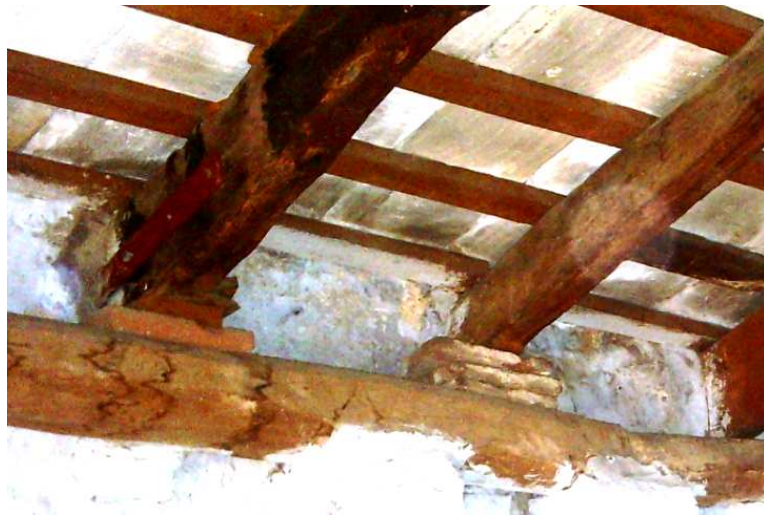
<b>PUDRIMIENTO DE VIGAS Y PRESENCIA DE CARCOMA</b>		L34
<b>DATOS DE LA LESIÓN</b>		<u>Fecha de inspección:</u> 16/3/10
<u>Situación de la lesión:</u> Planta segunda		<u>Elemento afectado:</u> Forjado cubierta

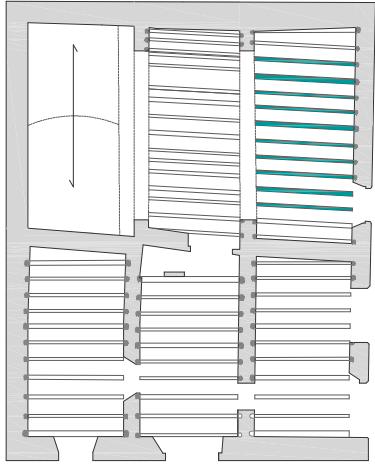
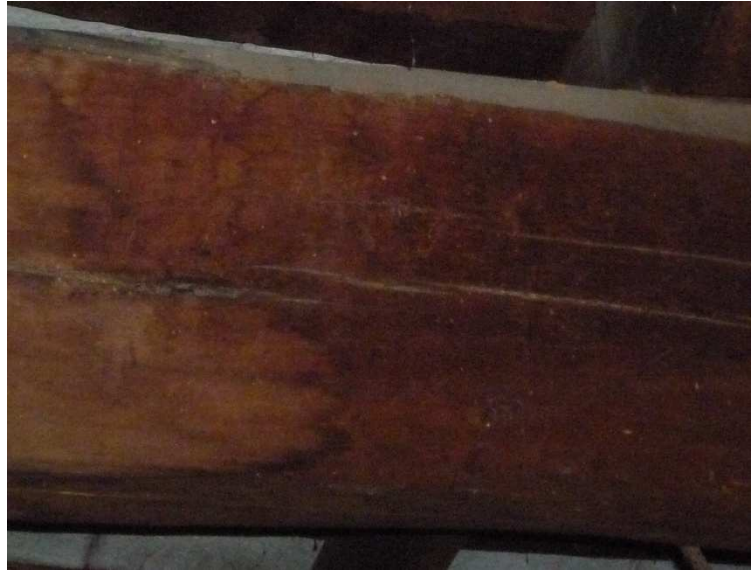
FISURAS EN VIGAS DE MADERA		L35
<b>DATOS DE LA LESIÓN</b>	Fecha de inspección: 16/3/10	
<u>Situación de la lesión:</u> Planta baja	<u>Elemento afectado:</u> Forjado planta baja

DESCRIPCIÓN DE LA LESIÓN	
<p>En el forjado de planta baja hay una zona más debilitada respecto al resto. Esta zona corresponde a la que queda hacia el noroeste de la masía. Las vigas presentan fisuras de sentido longitudinal, siguiendo las fibras de la madera.</p>	
CAUSA	
<p>Las vigas de madera con este tipo de lesión indican una situación de riesgo inminente. Este tipo de fisuras coinciden con el eje de la flecha, indican que el forjado está deformado en exceso y las vigas van perdiendo resistencia.</p>	
PROPUESTA DE REPARACIÓN	
<p>Para intervenir en esta lesión hay que reforzar la estructura. Para ello se debe colocar una jácena de refuerzo en sentido perpendicular al de las vigas, la cual deberá estar encastada en los elementos verticales. Esta jácena irá conectada a la estructura existente mediante unas pletinas y unos tirantes metálicos que garanticen la uniformidad del elemento estructural.</p>

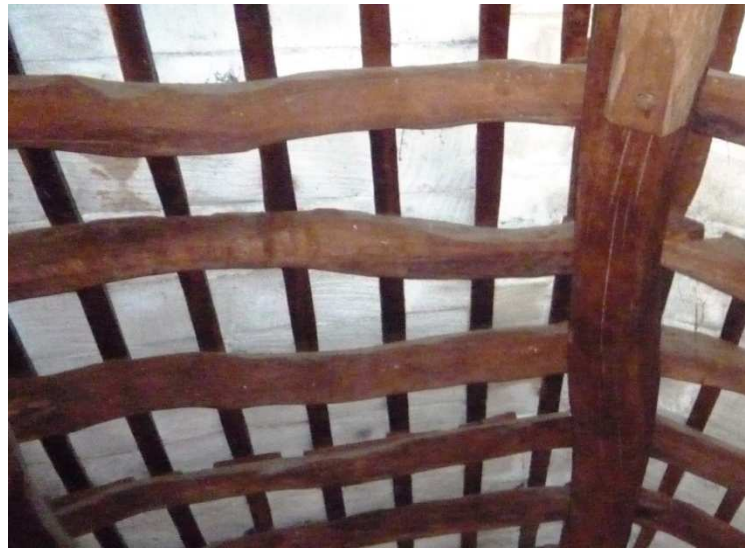
<b>DEFORMACIÓN DE VIGAS Y JACENAS DE CUBIERTA</b>		L36
<b>DATOS DE LA LESIÓN</b>		<u>Fecha de inspección:</u> 16/3/10
<u>Situación de la lesión:</u> Planta baja		<u>Elemento afectado:</u> Forjado planta baja

<b>DESCRIPCIÓN DE LA LESIÓN</b>	
<p>Las vigas y jácenas de madera que forman parte del forjado de cubierta se encuentran muy deterioradas. Presentan un aumento de sección en algunas zonas y falta de linealidad en toda su longitud.</p>	
<b>CAUSA</b>	
<p>La falta de lámina impermeable en cubierta provoca que el agua del exterior entre a través de los poros y roturas de las tejas cerámicas hacia el interior. Cuando está en contacto con las vigas de madera, el agua se introduce por las fisuras dando lugar a un aumento de volumen y deformación del elemento estructural.</p>	
<b>PROPUESTA DE REPARACIÓN</b>	
<p>Debido al mal estado de la cubierta y falta de estanqueidad de la misma, se tiene que desmontar la existente y ejecutarla de nuevo. Se debe sustituir todas las vigas y jácenas de madera, y garantizar la estanqueidad mediante la colocación de lámina impermeable</p>	
<b>FOTOGRAFÍAS</b>	<b>REFERENCIA CON PLANOS</b>
