## ANNEX 1: Aplicació al Port Olímpic de Barcelona

### A.1.1 Introducció

En el següent annex es pretén aplicar el programa de manteniment que s'ha comentat anteriorment a un cas pràctic: El Port Olímpic de Barcelona.

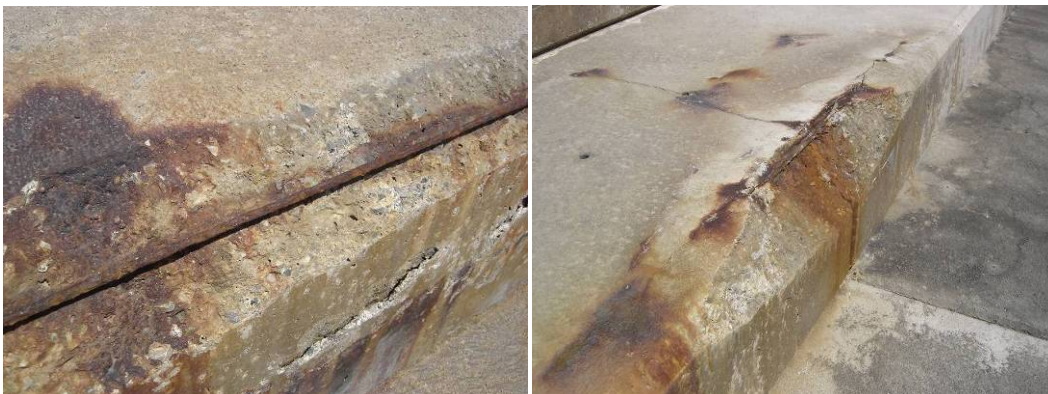
Fig. 8: Taques generalitzades d'òxid i falta de formigó que deixa a la vista parcialment les armadures d'acer. Les taques són una clara senyal que l'armadura s'està oxidant, per tant, està augmentant el seu diàmetre i acabarà per trencar el formigó com en la resta de casos.

1. Sanejar i reparar el formigó i armadures de la zona emergida del Dic de Recer.
2. Reparar els descalços/buidats (zona submergida) més greus que es troben al moll Nord, moll de Terra i Àrea Tècnica.
3. Substituir el pantalà flotant del moll Nord utilitzat per l'Escola de Vela i els flotadors del pantalà de moll de Terra.
4. Reparar els elements tallants presents a la rampa de varada de l'Escola de Vela.

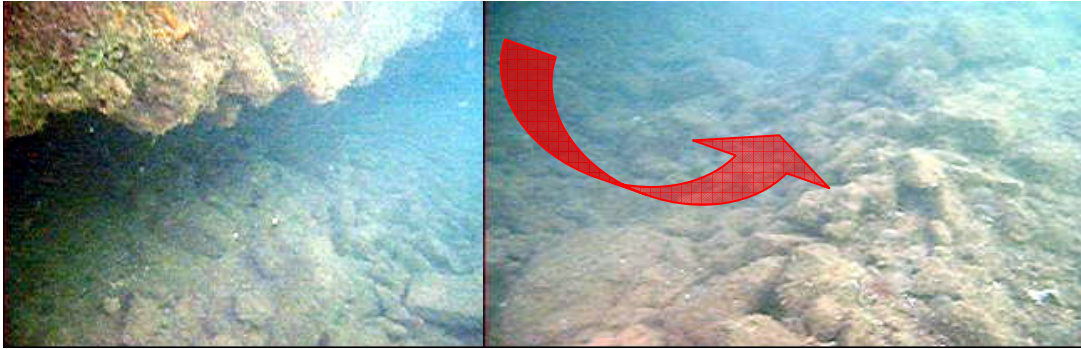
Fig. 9: Descalç de formigó d'uns 24 m aproximadament entre l'amarrament 1252 i 1260. La causa d'aquest descalç provoca una acumulació de sediments a la sortida d'aquest, tal i com es pot veure a la fotografia.

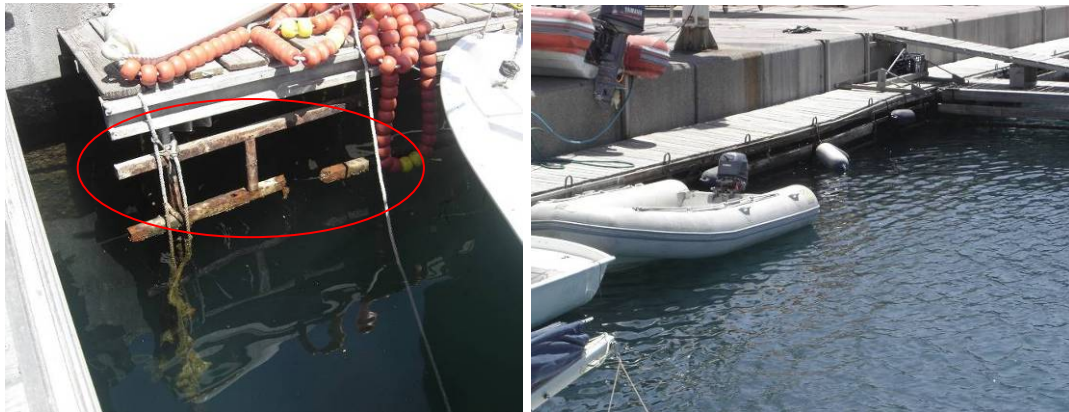
Fig. 10: Els pantalans flotants presenten clars símptomes d'oxidació i trencaments. Aquests no estan totalment horitzontals degut a un fort deteriorament de l'estructura.

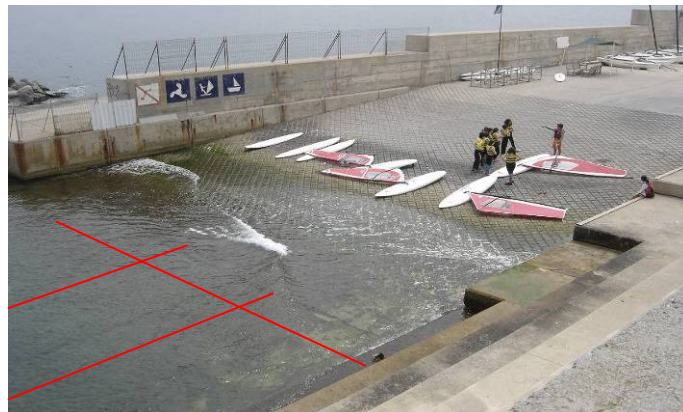
Fig. 11: Els elements metàl·lics tallants presents a la rampa de varada provenen dels carrils guia que s'utilitzen per formigonar-la. Però degut a l'erosió marina, el recobriments de formigó ha marxat i els carrils guia s'estan oxidant. Aquest fet és molt perillós perquè també s'accedeix a peu per aquesta rampa i això pot provocar talls de caràcter molt greu.

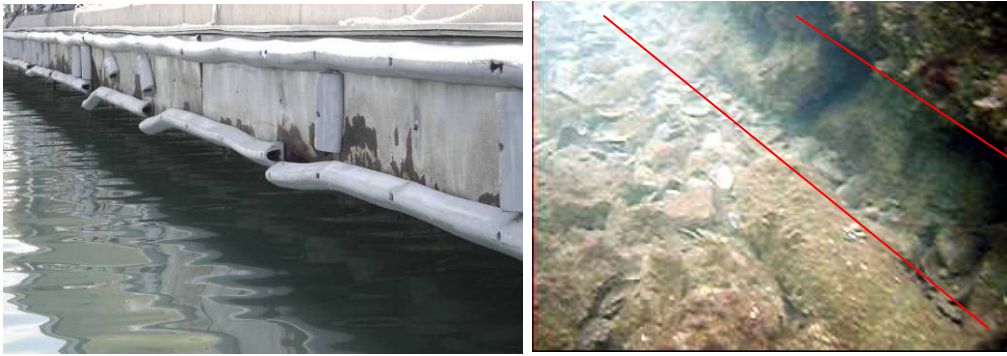
Fig. 12: A l'esquerra, oxidació i trencament de les proteccions del moll per a amarraments temporals en front de Capitania i proveïment de combustible. Això és degut al seu ús intensiu. A la dreta, descalç de formigó d'aproximadament 3x0,3x0,25 m a l'amarratge 5013.

1. Reparar els descalços, buidats, juntes i pilones (zona submergida) del Dic de Recer i molls.
2. Reomplir amb escullera de 5 – 8 tones o superior (ja que aquesta es desplaça amb facilitat) el dic submergit.
3. Substituir els reforços situats a l'estació de combustible contra impactes de vaixells.
4. Realitzar un manteniment de fusteria.

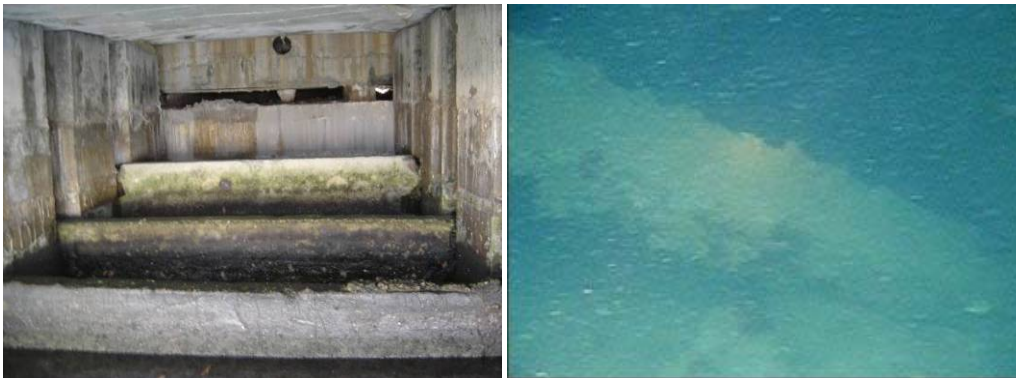
Fig. 13: El moll de recer està format per cinc planxes verticals que actuen com a trencaones, però amb el temps alguns dels suports s'han trencat i els podem trobar al fons. Però aquest tipus de lesió no té conseqüències estructurals greus sobre el moll.

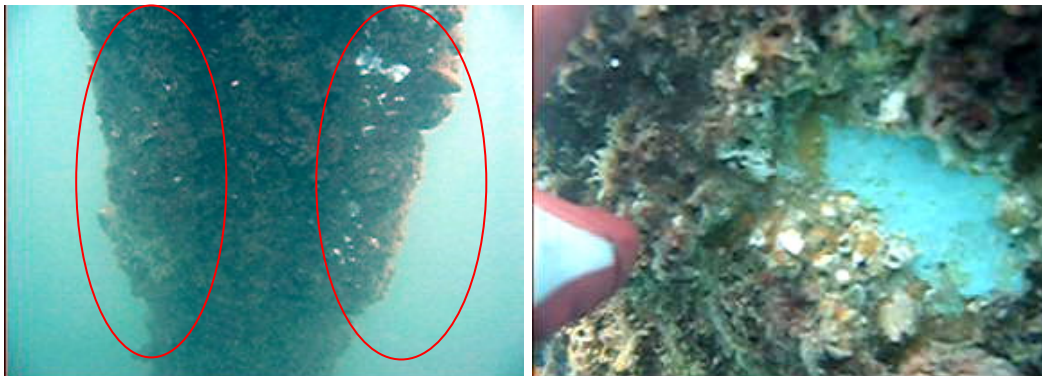
Fig. 14: Dos dels ànodes de zinc en diferent estat de degradació. El de l'esquerra encara està sencer i en canvi, el de la dreta ja ha perdut la forma cilíndrica original. La fotografia de la dreta permet comprovar que l'ànode de zinc de l'esquerra encara conserva el seu color original.
