ARQUITECTURA TÈCNICA PROJECTE FINAL DE CARRERA

DESENVOLUPAMENT DE LA PRÀCTICA D'OBRA DEL P.O.U. VIAL CAMÍ DE CAN QUADRES I ARRANJAMENT ENTORNS, SABADELL

Projectista: Mar López Prat
Director: José Manuel Gómez Soberón
Convocatòria: Octubre 2010

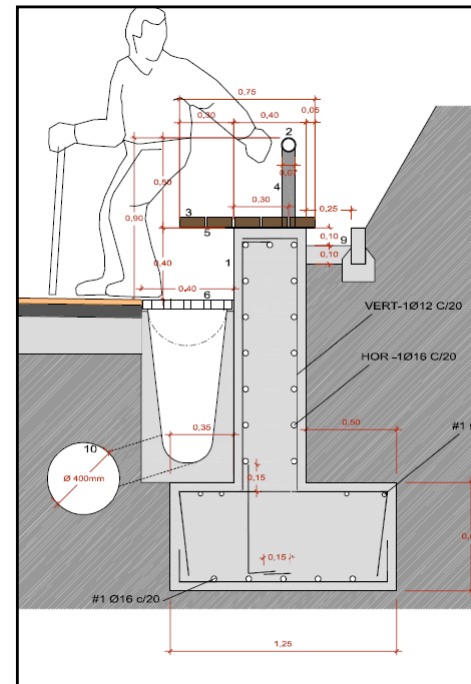
Imatge 3.2: Detall mur base T-Verd

Com en el cas anterior, el mur situat a la base del T-Verd no es troba descrit a la memòria del projecte executiu però sí que apareix en el pressupost mesurat a les mateixes partides que el resta de murs i es trobat grafiat als plànols on trobem un mur de contenció a la base del T-Verd en planta i un detall on es defineixen les dimensions i l'armat.

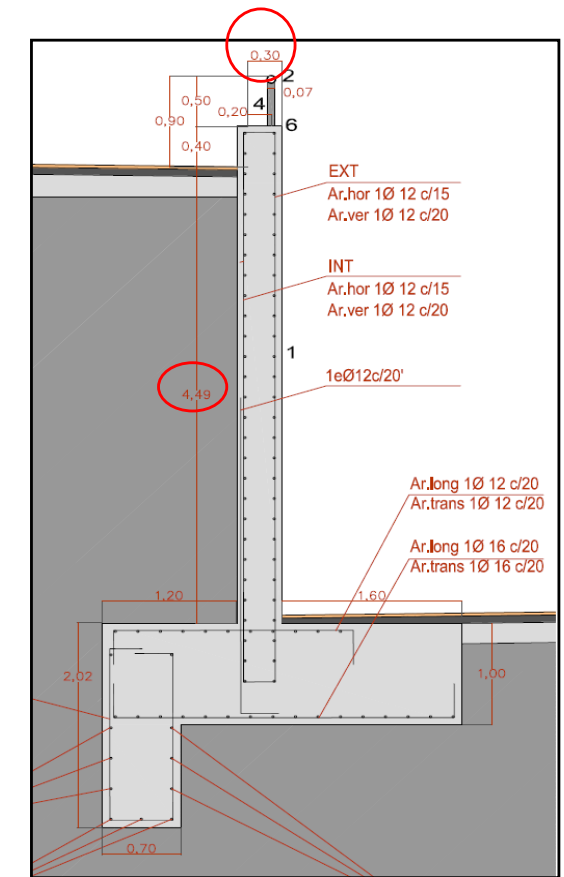
Imatge 3.3: Detall mur de contenció 2

Per altre banda, l'amidament de la partida de formigó del mur té en compte un cantell de 30cm quan ha de ser de 40cm. Aquest error provocarà un increment d'amidament d'aquesta partida a les certificacions.

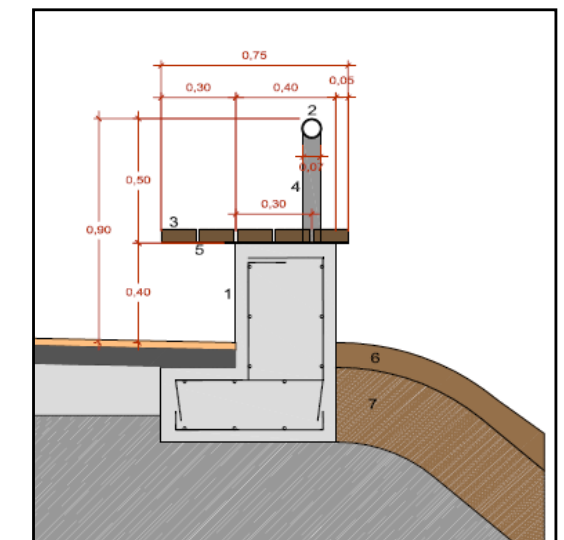
Imatge 3.4: Detall mur de coronació talús verd.

El projecte no defineix la secció, el formigó ni l'armat del mur de coronació del talús que tanca el parterre de la zona nord, simplement indica que serà un banc de formigó armat col·locat entre el parterre i l'esplanada (imatge 3.3) Durant l'execució la Direcció d'Obra haurà de definir aquest element a l'obra.

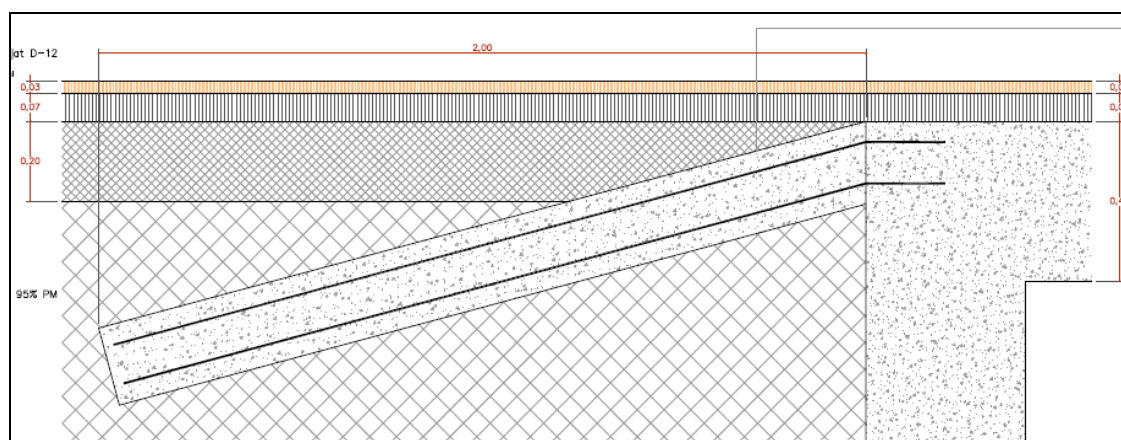
Imatge 3.5: Detall llosa de transició

Als plànols es defineix com a una llosa de transició de formigó armat amb doble malla ancorat al mur del cos de serveis de la pista i al pressupost es detalla que tindrà un canto de 30 cm de gruix, amb encofrat per a revestir i formigó HA-25/B/10/I, abocat amb mitjans adequats i acer en barres corrugades B500S amb una quantia de 35kg/m². Però manca definir l'angle d'inclinació i la profunditat d'ancoratge. Durant l'execució la Direcció d'Obra haurà d'acabar de definir aquest element a l'obra.

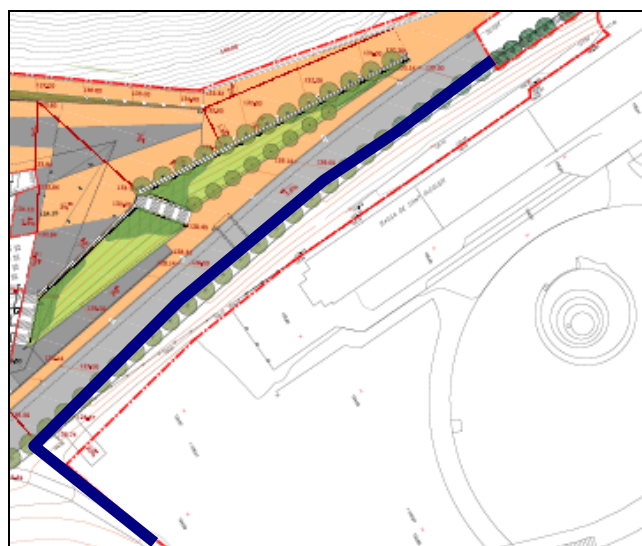
Imatge 3.6: Errada en l'àmbit d'obra

Després d'estudiar el projecte, ens adonem que l'àmbit de l'obra (línia vermella imatge 3.5) al començament del vial, envaeix el solar de les instal·lacions de la piscina (línia blava imatge 3.5). Aquest fet provoca que es redueixi el talús que s'havia projectat entre el vial i la piscina i per tant, per no descalçar el vial, sorgeix la necessitat de crear un mur en aquesta zona per tal de contenir les terres que sustenten el vial en comptes del talús que sortia de l'àmbit real de l'obra.

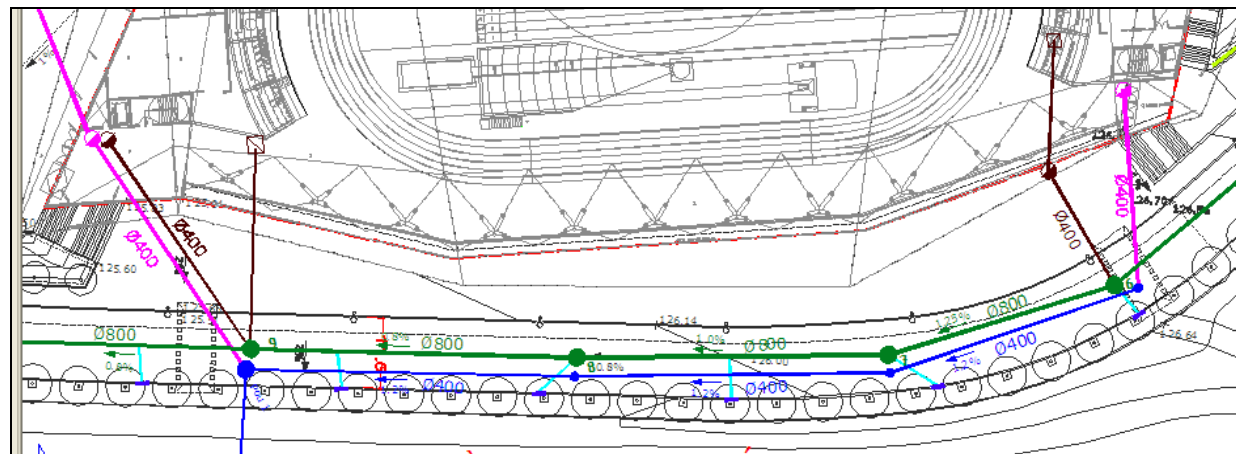
En primer lloc, la Direcció d'Obra se n'adona de que la sortida d'aigües fecals de la pista es troba a una cota molt més profunda del que s'esperava. Aquest fet implica que el col·lector unitari hauria d'anar a una profunditat tal que complicaria molt l'execució, augmentaria l'amidament de excavació de rases, es necessitarien estivacions importants i per tant, una execució amb alt risc per als treballadors.

Imatge 5.3: Punts de connexió sortida aigües fecals pista (col·lector segons projecte)

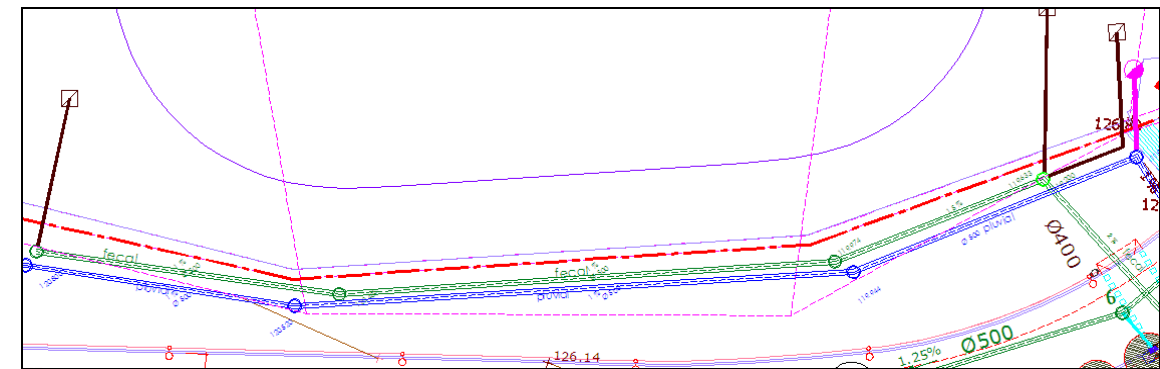
Imatge 5.4: Punts de connexió sortida aigües fecals pista (col·lector projecte modificat)

Per evacuar les aigües fecals de la pista, s'incorpora un tercer col·lector que connecta aquestes en tres punts amb el col·lector existent que hi ha al costat del riu aprofitant la rasa que s'ha de fer per portar el col·lector d'aigües pluvials. La pendent haurà de ser constant i la profunditat la determina la sortida d'aigües fecals de la pista.

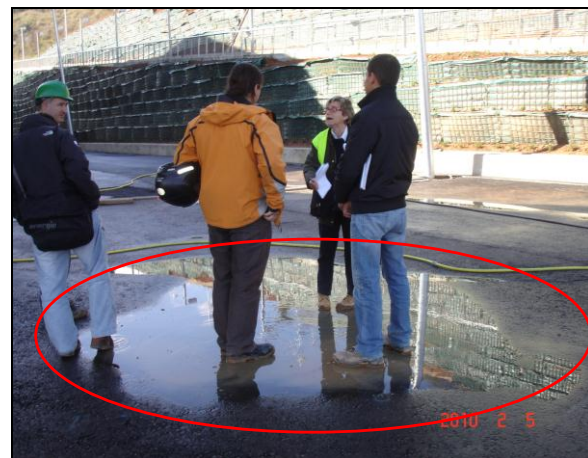
Durant els treballs de la primera capa d'aglomerat, plou durant uns quants dies i la Direcció d'Obra observa aigua estancada en diferents punts, fet que posa de manifest que el treball executat no compleix amb els pendents definits en projecte ja que presenta clots en diferents punts. A més, el gruix no es correcte ja que en alguns punts queda enrasat amb la canal junt al mur i hi han zones fissurades perquè la base no està correctament compactada.

Imatge 5.58: Clots d'aigua explanada accés

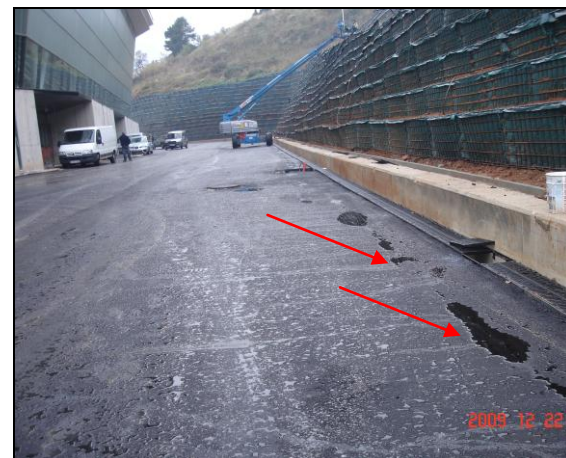
Imatge 5.59: Clots d'aigua vora arquetes.

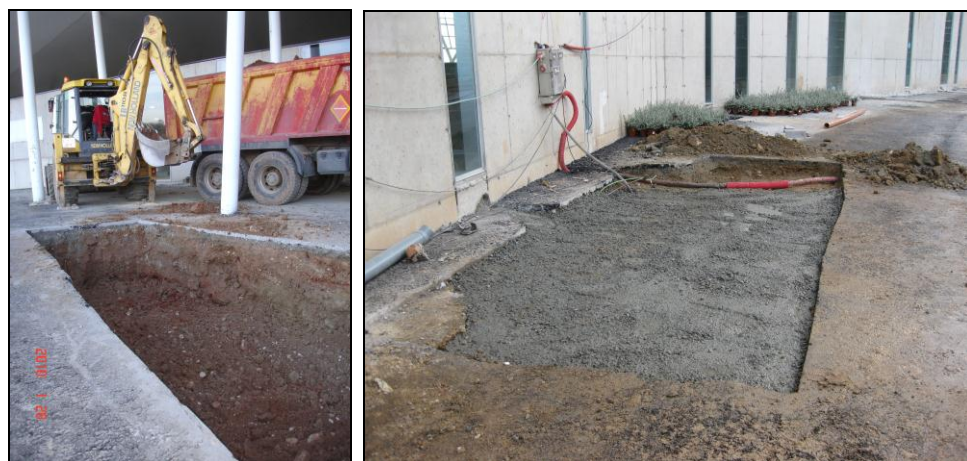
Imatge 5.60: Sanejament de les zones mal compactades.
