Anejo B

FICHAS DE PRESAS AFECTADAS POR REACCIONES EXPANSIVAS

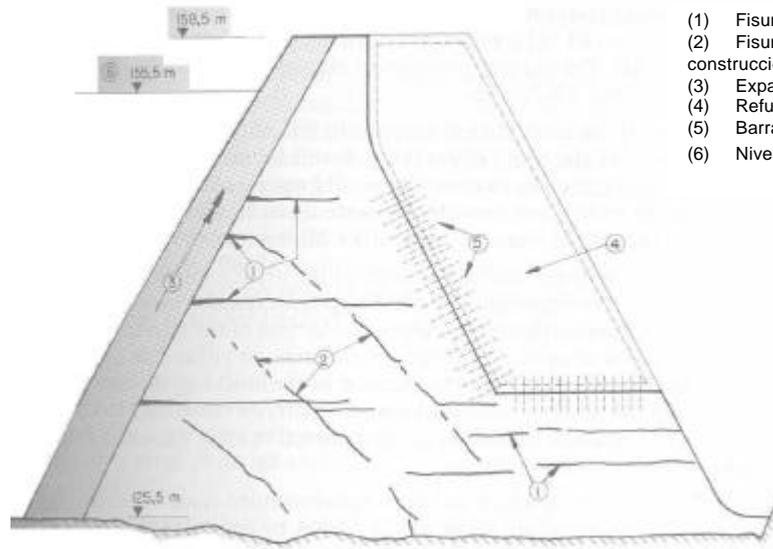
Contrafuerte de la presa de Churchill

- (1) Fisuras horizontales (no a escala)
- (2) Fisuras a lo largo de juntas de construcción inclinadas.
- (3) Expansión en los arcos
- (4) Refuerzo de hormigón armado (1963)
- (5) Barras de acero de 35 mm.
- (6) Nivel normal

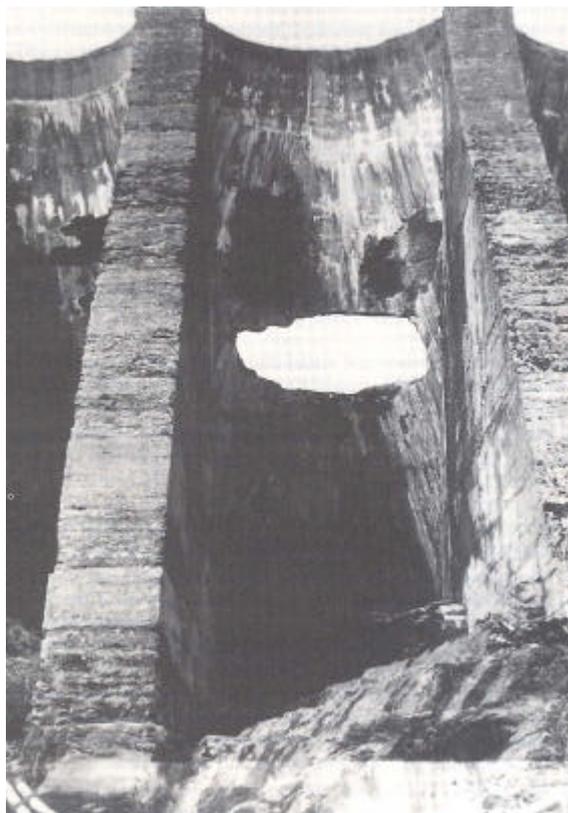
Rotura del arco

Sólo podría utilizarse la parte baja de los arcos, si se impermeabilizara aguas arriba y se monitorizara la presa. Esto, sin embargo, no se considera económicamente viable.

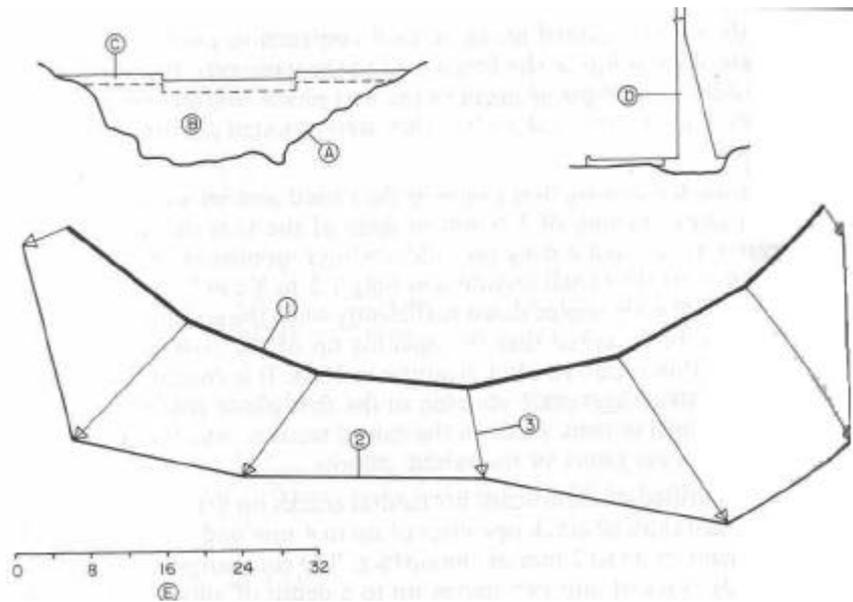
Detalles geométricos y desplazamientos medidos en la coronación.

MEDIDAS ADOPTADAS:		
Reinyectar las juntas de contracción de la parte recrecida para reestablecer el efecto arco

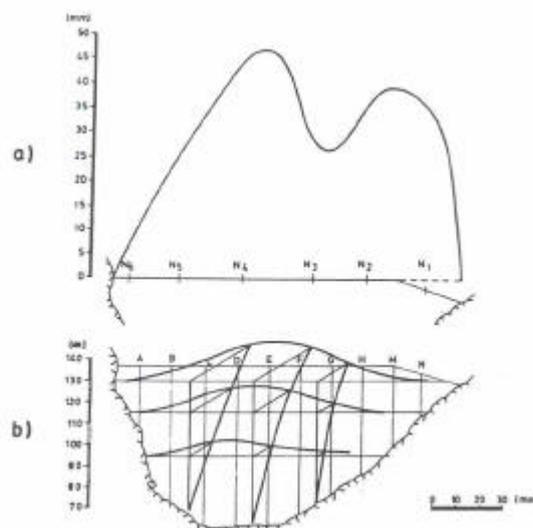
Desplazamientos verticales (a) y horizontales (b), acumulados durante 40 años.

En el momento de la elaboración del documento no había sido necesario llevar a cabo ninguna reparación. Lo que sí se hizo fue mejorar el sistema de auscultación y revisar las condiciones de seguridad hidráulica, operacional y medioambiental.
