ARQUITECTURA TÈCNICA PROJECTE FINAL DE CARRERA

AIXECAMENT ARQUITECTÒNIC I ESTUDI CONSTRUCTIU DE LA MASIA L'OM DE PRUIT

Projectista/es: Ferrer Colmenero, Marcos
Martínez Nieto, Elena

Director/s: Canosa Reboredo, Santiago
Convocatòria: FEBRER 2009

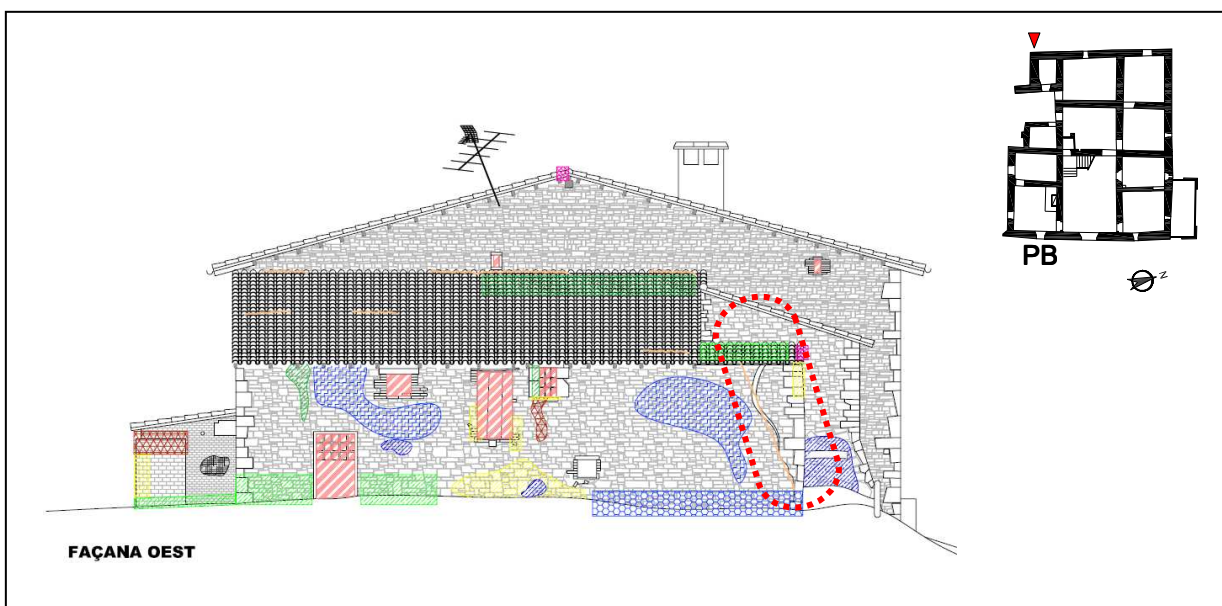
Localització: Parament vertical, principalment, a façanes exteriors

Són esquerdes relativament verticals que comporten falta de confort (entrada d'aigua, fred, inseguretat...) i desestabilització de les càrregues en les parets reduint el comportament que tenen com a mur continu. A més, les esquerdes poden produir altres lesions com el despreniment de pedres de la mamposteria o del propi revestiment de les parets.

Directes: l'assentament diferencial del terreny és una de les principals causes de les esquerdes, ja que aquest entre d'altres moviments com els provocats per la coberta generen unes tensions i deformacions dels materials que els murs no poden resistir i culmina amb la ruptura d'aquests generant esquerdes a la façana exterior i a algunes parets interiors.

- 3.- Tractament de tot el ferro amb productes antioxidants (mini, pintura de plom,...) i una capa de pintura impermeable definitiva.
- 4.- Aquest procés s'haurà de repetir a l'altura de cada forjat.

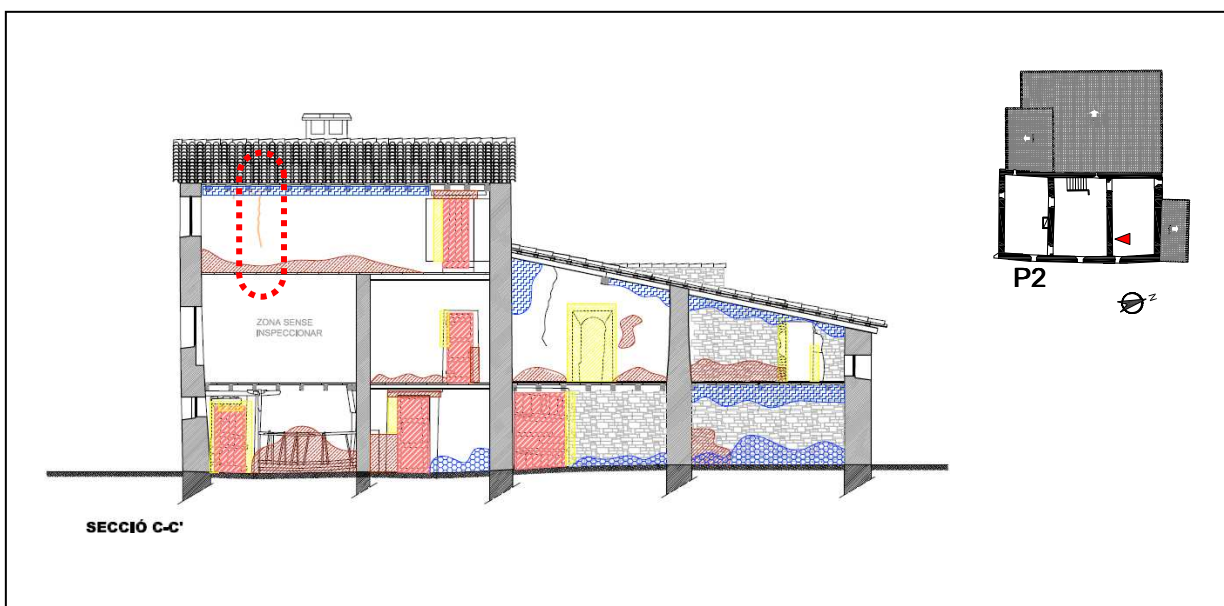
Localització: Parament vertical: façanes exteriors i murs interiors

Directes: les esquerdes per excés de càrrega apareixen a causa d'accions sobre la estructura o altres elements l'edifici, els materials dels quals no poden resistir les tensions i deformacions a les que es troben exposats. A nombrosos casos, aquest tipus d'esquerdes apareixen com a causa d'una sobrecàrrega no contemplada projecte inicial. A més, aquestes esquerdes per excés de càrrega poden anar acompanyades per un abombament dels murs.

Segons l'origen de la lesió es poden establir, entre d'altres, les següents causes: sobrecàrrega i mala compactació.

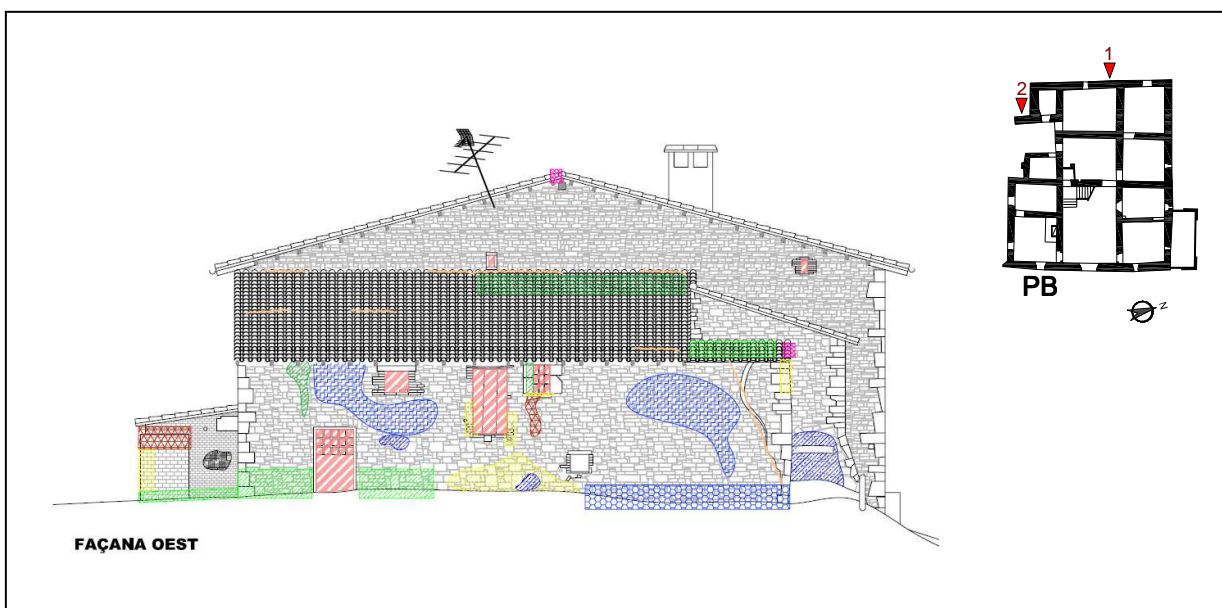
Localització: Parament vertical, principalment, a façanes exteriors

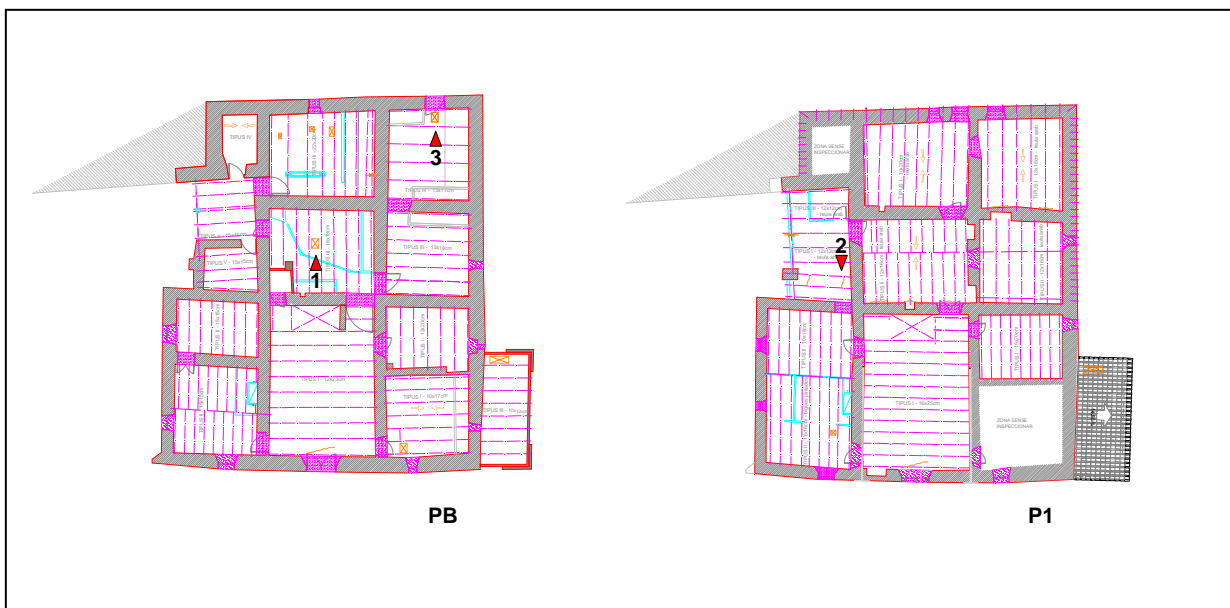
Localització: Parament horitzontal: forjats i teulades

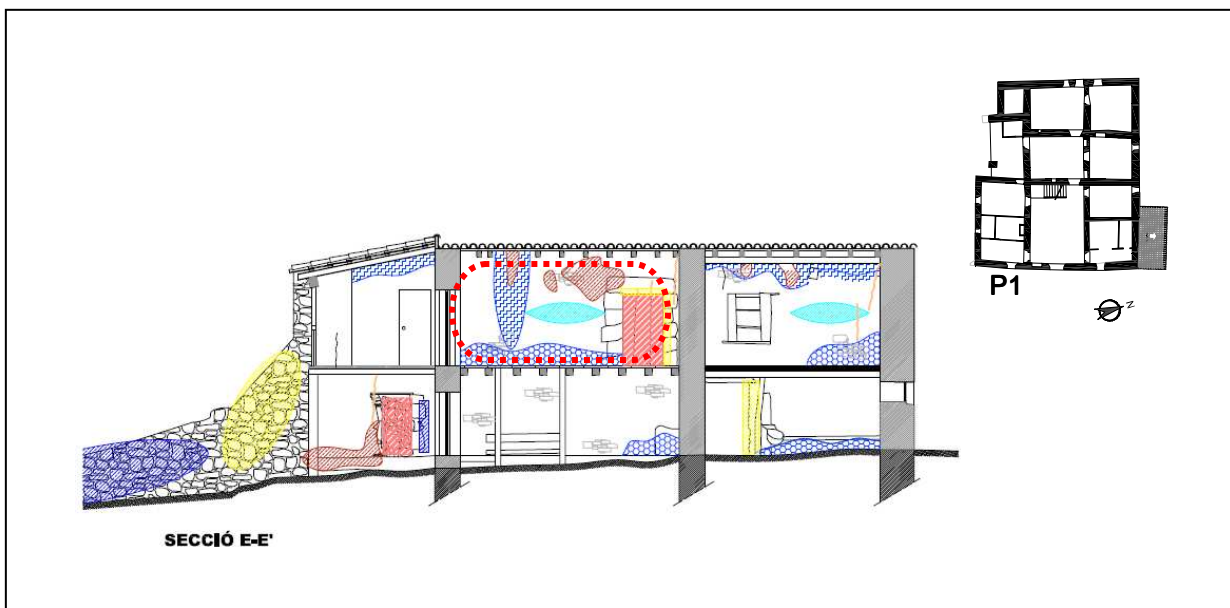
Localització: Parament vertical: façanes exteriors i parets interiors

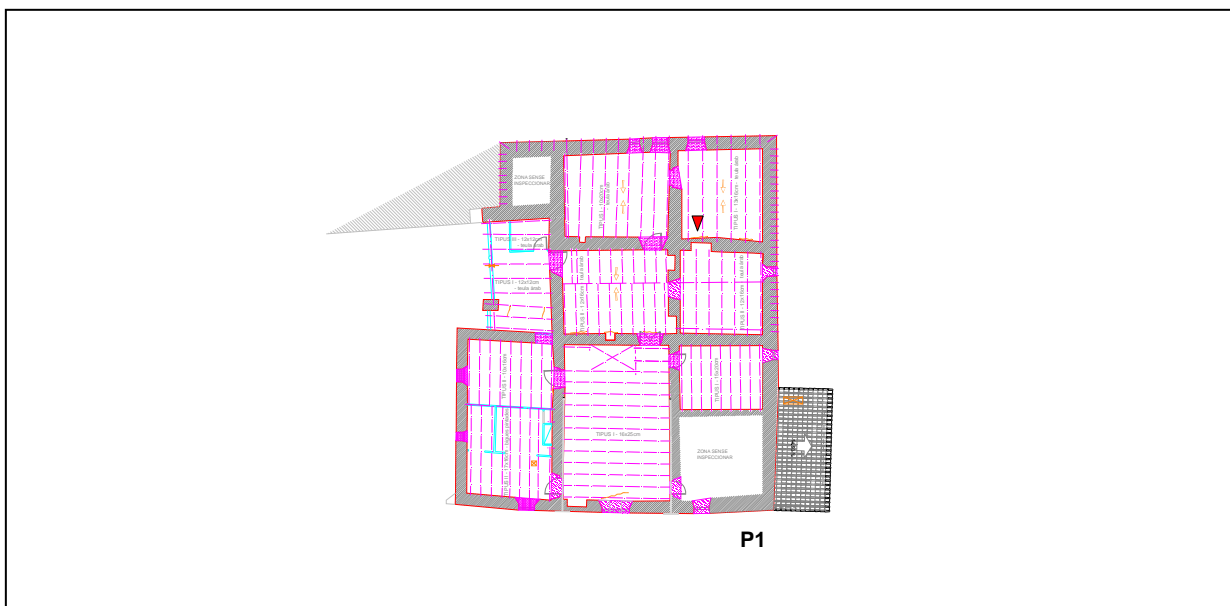
Localització: Parament horitzontal: estructura de forjats i teulades

- 1.- Estintolament de la zona de sostre que recolza sobre la biga.
- 2.- Realitzar un forat a la paret, construint un dau de formigó per repartir les càrregues de la biga de reforç.
- 3.- Col·locació d'un perfil de reforç (protegint els caps de biga amb pintura antioxidant) sota la biga malmesa o fletxada.
- 4.- Finalment, reomplir l'espai entre biga i perfil de reforç amb morter o bé, mitjançant petites fustes per fer entrar en càrrega el forjat.

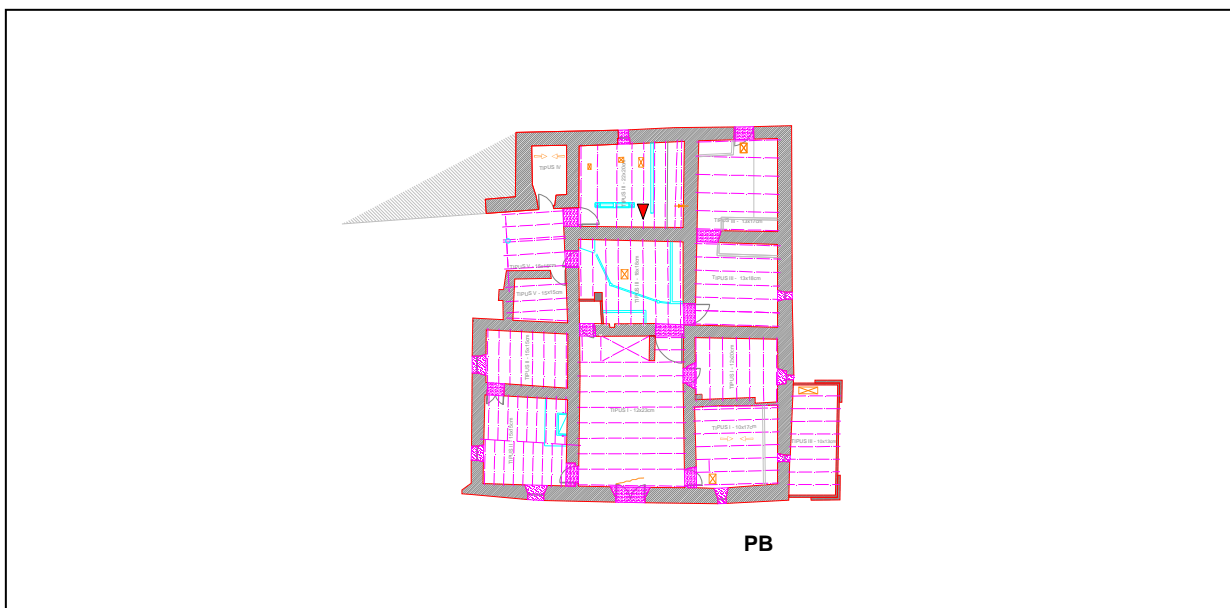
Localització: Parament horitzontal: estructura de forjats i teulades

- 1.- Estintolament de la biga afectada.
- 2.- Eliminar tota la fusta malmesa fins arribar a la fusta sana; també s'ha de netejar l'espai de la paret on es recolza la biga.
- 3.- Foradar la fusta bona en la direcció del punt de recolzament, per rebre les barres de l'armadura.
- 4.- Introduir les barres de l'armadura (fibra de vidre i resines) a la zona que prèviament a quedat fixat mitjançant el càlcul.
- 5.- Col·locació de l'encofrat (provisional o perdut).
- 6.- Abocar el morter de resines segons la proporció calculada.
- 7.- Retirar l'encofrat i finalitzar deixant completament tapat el forat.

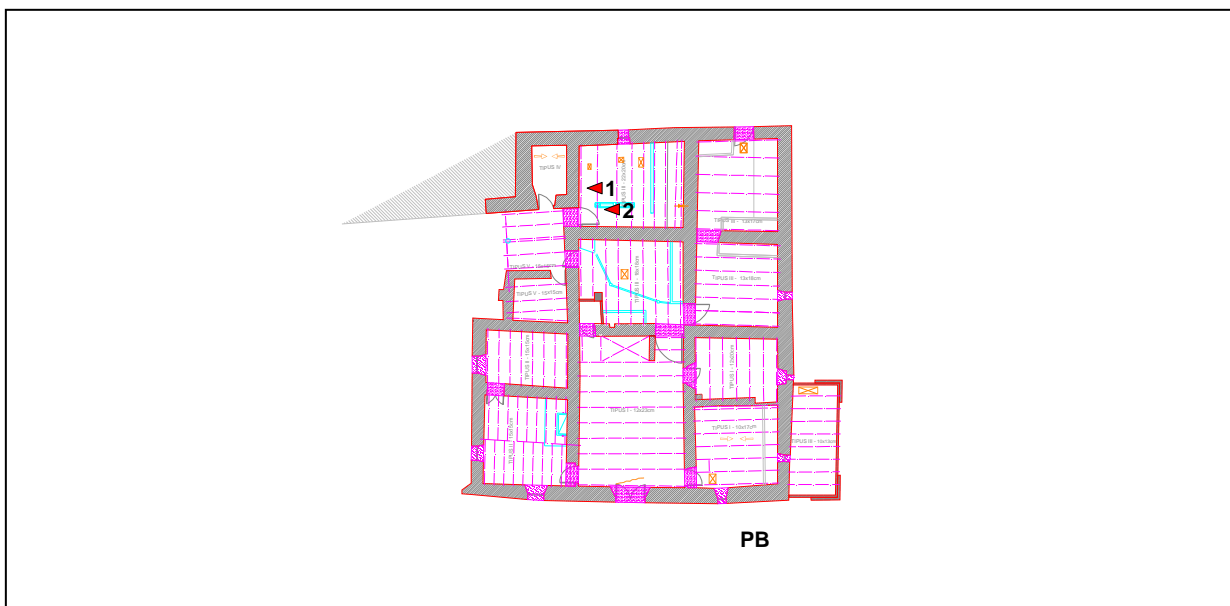
Localització: Parament horitzontal: estructura de forjats i teulades

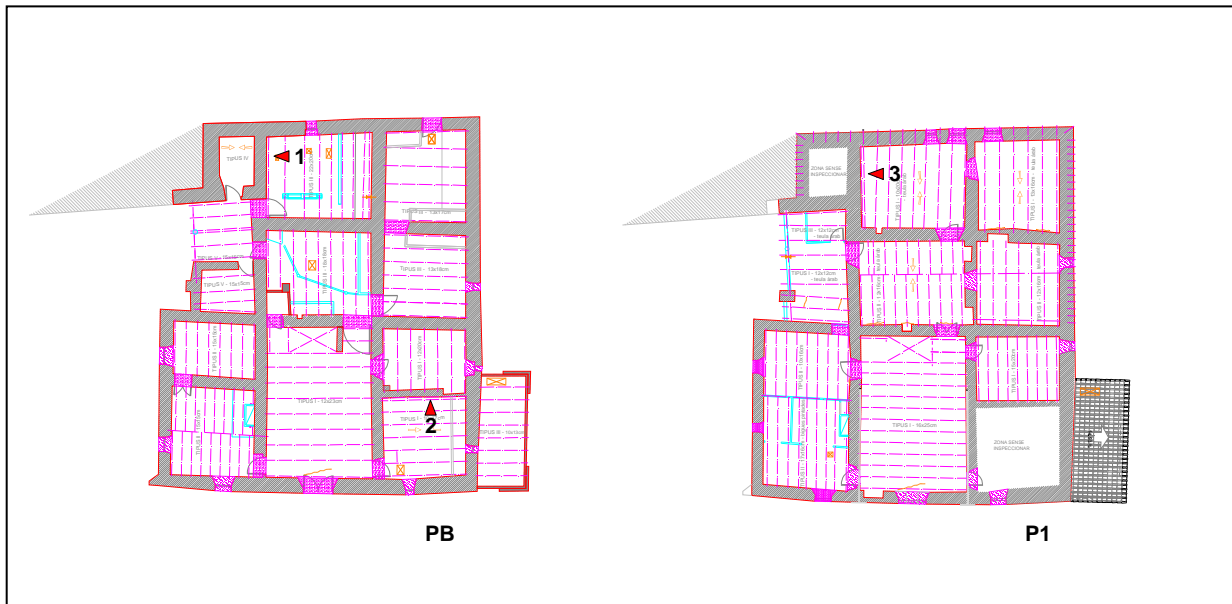
Localització: Parament horitzontal: estructura de forjats i teulades

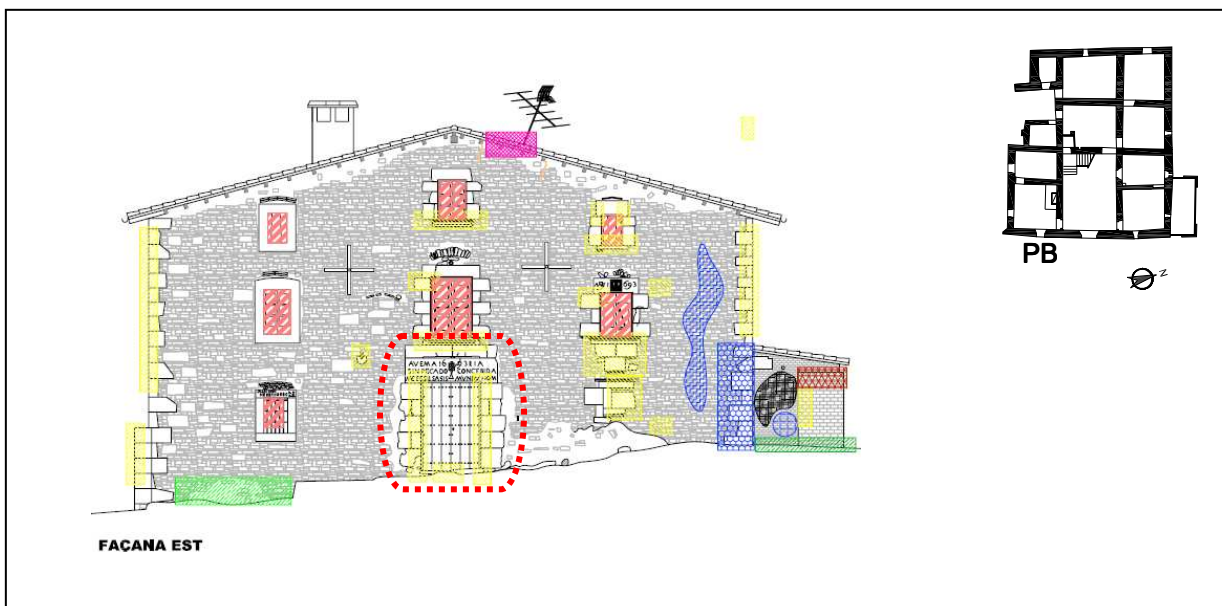
Localització: Parament vertical i horitzontal, acabat superficial
