ARQUITECTURA TÈCNICA
PROJECTE FINAL DE CARRERA

DIAGNOSIS I PROPOSTA D'INTERVENCIÓ DEL CASAL FONT D'EN FARGUES

PROJECTISTES: Ignasi Bullich Massagué
Gemma Cisa Pàmies

CONVOCATÒRIA: Juny 2009

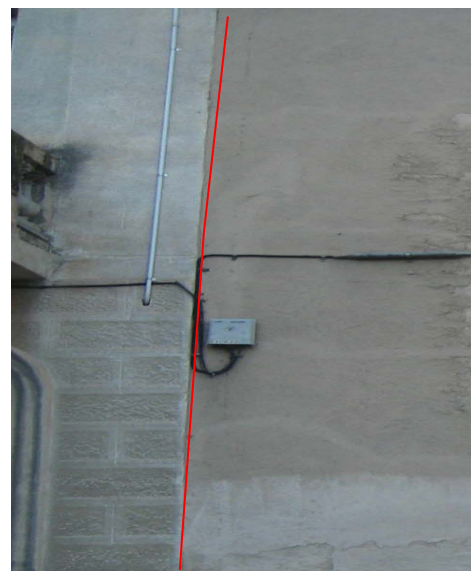
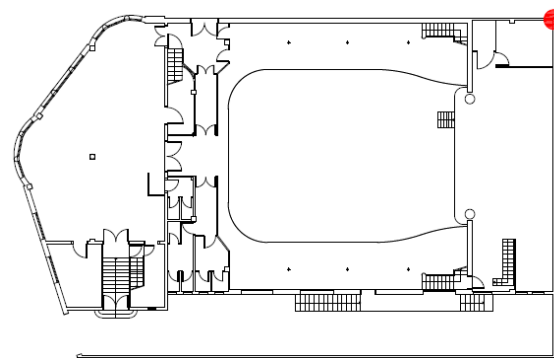
Fitxa: Ubicació: Façana Passeig Font d'en Fargues
02 Lesió: F401

Fissura vertical a l'extrem de la façana.

Obertura del junt entre els dos edificis, manifestant-se en una fissura vertical.

Primerament, caldrà sanejar la zona del junt fins deixar-lo vist. Llavors veurem si existeix algun tipus de junta o no, i en cas que existeixi, en quin estat es troba. En el cas que no existeixi o que es trobi en mal estat, formarem un junt mitjançant un cordó de polietilè amb segellat de silicona.

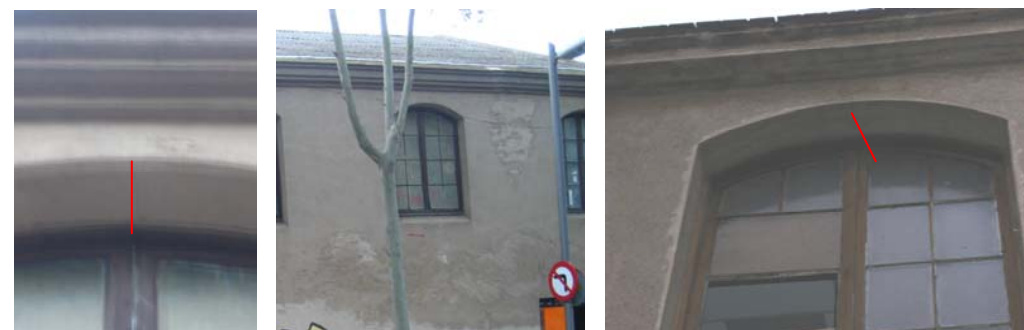
Fitxa: Ubicació: Façana Passeig Font d'en Fargues
03 Lesió: F402

Fissura al centre de l'arc de la finestra.

Fissura al punt mig de l'arc de la finestra de façana. És la única fissura que tenen les obertures, i la trobem en 5 finestres de 10.

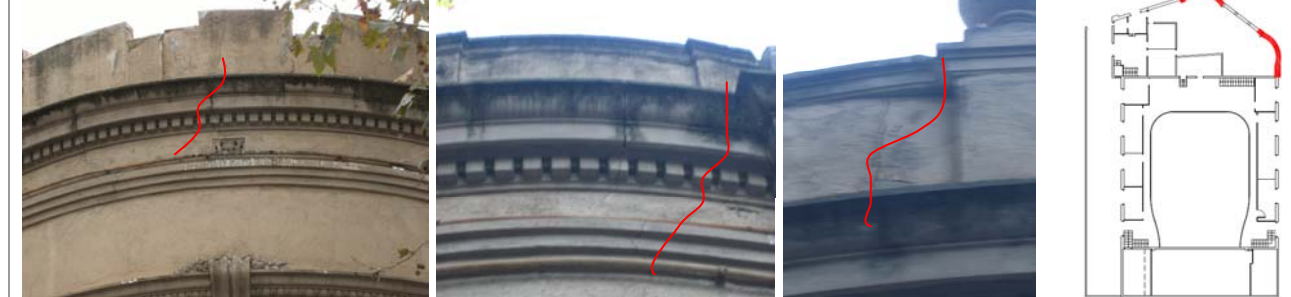
Fitxa: Ubicació: Façana Passeig Font d'en Fargues
05 Lesió: ES402, ES403, F404

Fissura a l'arc de la finestra.

Esquerdes i fissura verticals i lleugerament inclinades a la façana, a la zona corresponent amb l'entrega de la coberta.

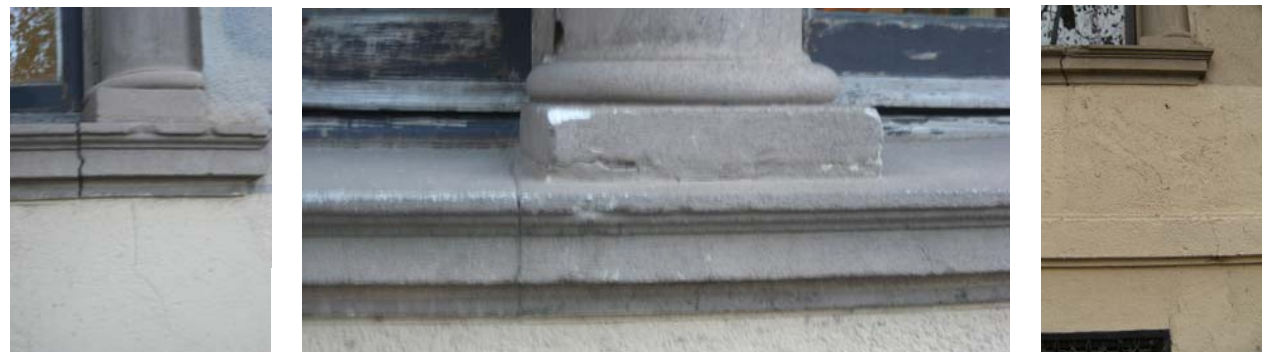
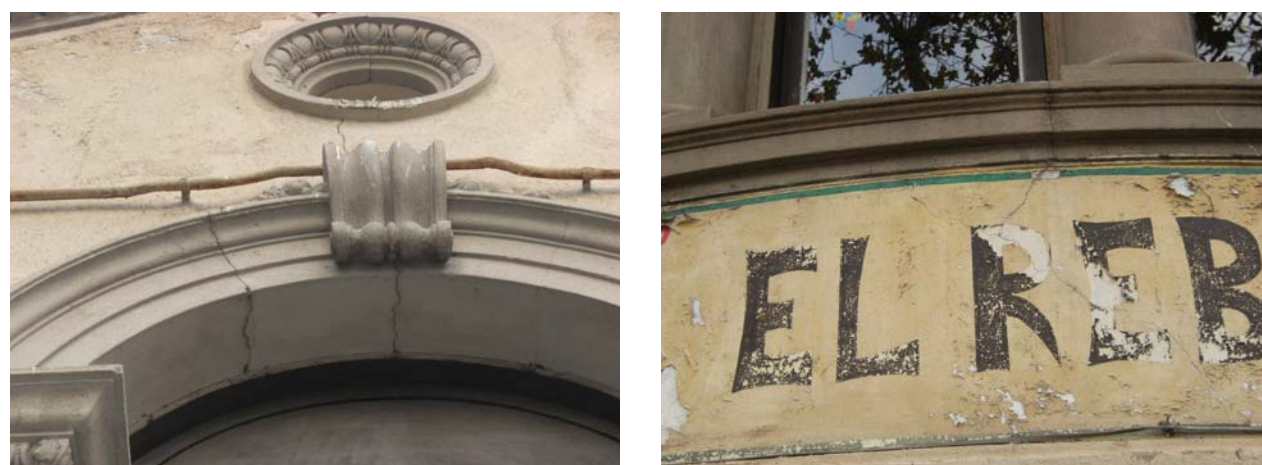
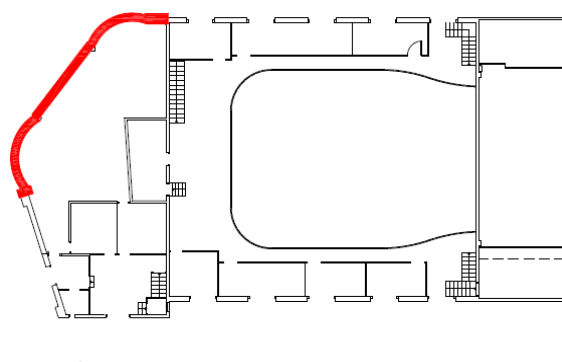
Fitxa: Ubicació: Façana Passeig Font d'en Fargues
06 Lesió: ES404, ES405, ES406, F403

Esquerdes i fissura a l'obertura de façana

Conjunt d'esquerdes i fissures properes a les juntes dels elements de pedra que formen l'ampit i les arcades.

En primer lloc s'encarregarà un estudi geotècnic del terreny, per conèixer les seves propietats. Paral·lelament, caldrà esbrinar si les esquerdes estan mortes o no mitjançant testimonis. Un cop coneguts aquests dos factors, es decidirà l'actuació més convenient. En el cas de la fallada del terreny o insuficiència del fonament, realitzarem un reforç d'aquest mitjançant una sabata correguda de formigó armat realitzada per trams no superiors a 60 cm, per tal d'assegurar l'estabilitat de l'edifici, i lligada al fonament de maçoneria existent amb barres d'acer i resines epoxi.

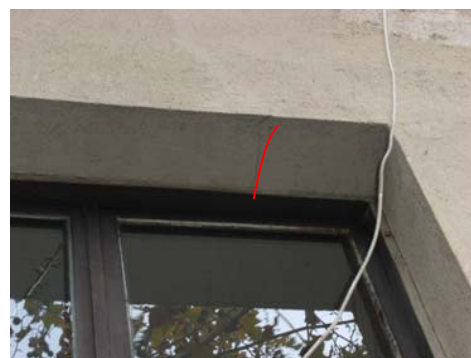
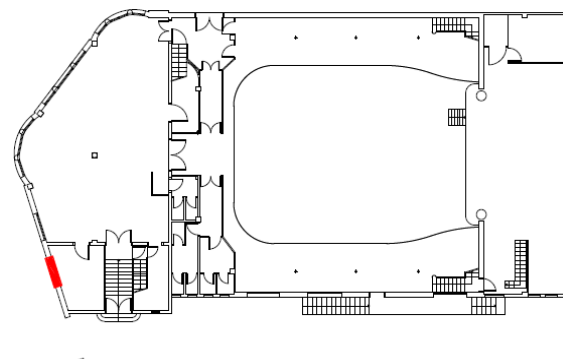
Fitxa: Ubicació: Façana Passeig Font d'en Fargues
08 Lesió: F405

Fissura.

Fissura al dintell de l'obertura de finestra de la secretaria (PB), situada cap a un extrem d'aquest.

Únic cas de fissura en aquesta tipologia d'obertures (rectangular). Coincideix amb la zona afectada per l'assentament del fonament. Pensem que la possible causa de la lesió pot ser la insuficiència del dintell de l'obertura o bé l'assentament del fonament, ja que l'obertura està situada prop de la zona afectada.

Caldrà sanejar el revestiment de la zona, fins deixar el dintell vist. S'observarà la tipologia i l'estat en que es troba, per tal de poder determinar si és insuficient o, si pel contrari, la fissura és per causa de l'assentament.

En aquest últim cas, realitzant el reforç descrit a la fitxa 07, només caldria col·locar una malla plàstica tipus "mallatex" i aplicar morter sense retracció, amb el posterior acabat igual que la façana. Si pel contrari, la causa de la lesió és per la insuficiència del dintell, caldrà substituir-lo per un altre prèviament dimensionat, realitzant l'estintolament corresponent.

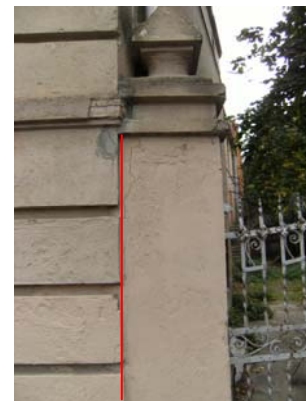
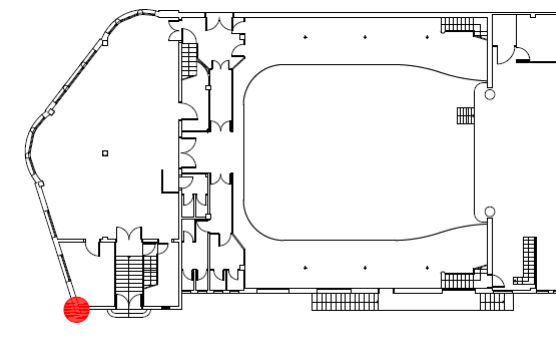
Fitxa: Ubicació: Façana Passeig Font d'en Fargues
09 Lesió: F406

Fissura.

Obertura del junt produint una fissura vertical a la trobada entre la façana del C/ Pedrell i el pilar de la porta d'entrada al pati interior. L'esquerda va des del terra fins a la part superior de pilar.

La possible causa de la lesió és, per una banda, l'assentament del fonament en aquest punt, ja que aquest no afecta al pilar, que és independent, i per tant, apareix la fissura a la junta entre la façana i el pilar. Una altra possible causa pot ser la dil·latació de la façana pel canvi de temperatures, produint esforços a la junta i fent aparèixer a aquesta una fissura a l'acabat.

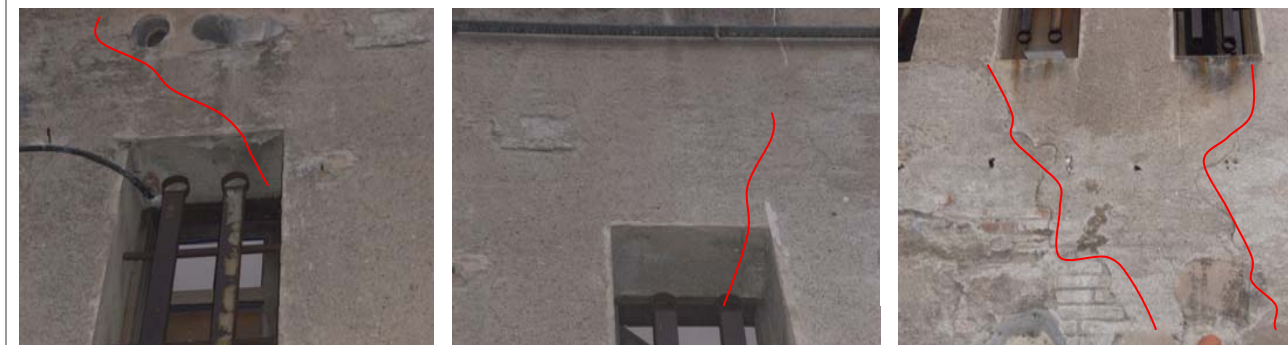
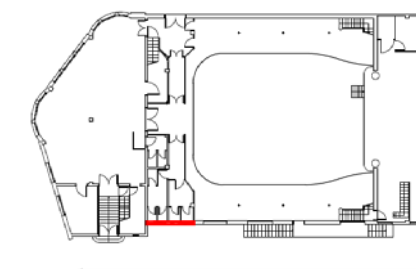
Fitxa: Ubicació: Façana pati interior
12 Lesió: ES415, F408, F409

Esquerda i fissures de façana a la zona d'obertures

Fissures a la part inferior del dintell de les finestres dels lavabos i esquerdes verticals des de les cantonades de les finestres.

En primer lloc, caldrà sanejar tota la zona fins deixar el parament vist. Seguidament es determinarà si les esquerdes i fissures estan mortes mitjançant testimonis, i en cas afirmatiu, es procedirà al grapat de les esquerdes mitjançant grapes d'acer inoxidable, i a la col·locació d'una malla plàstica tipus "mallatex" i morter sense retracció a les fissures. En cas que no estiguin mortes, caldrà realitzar un estudi més aprofundit per determinar-ne les causes i actuar sobre elles.

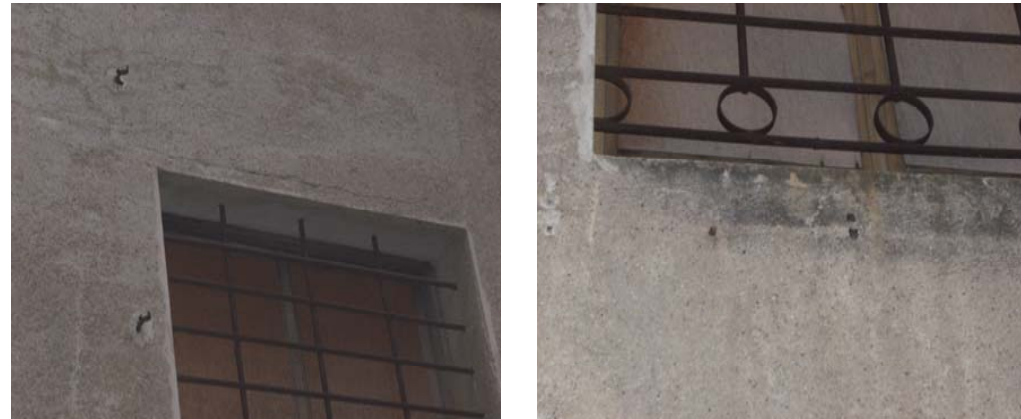
Fitxa: Ubicació: Façana pati interior
13 Lesió: ES416, F410

Esquerdes a la zona del dintell i de l'ampit.

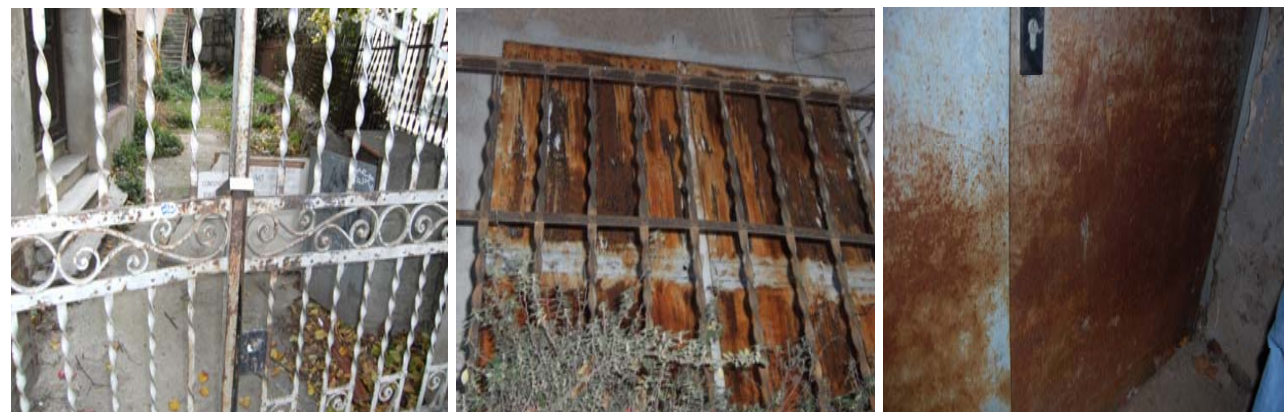
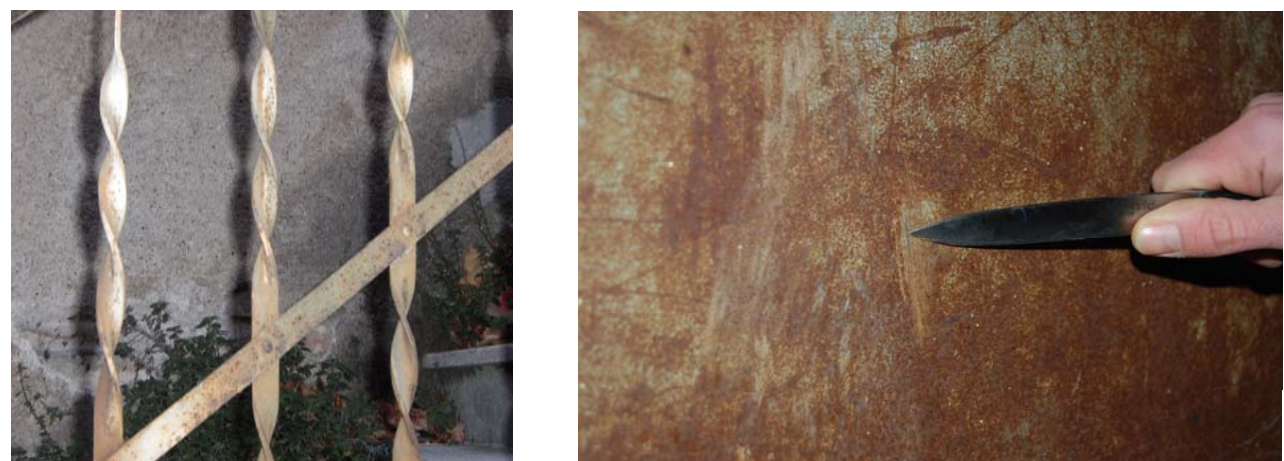
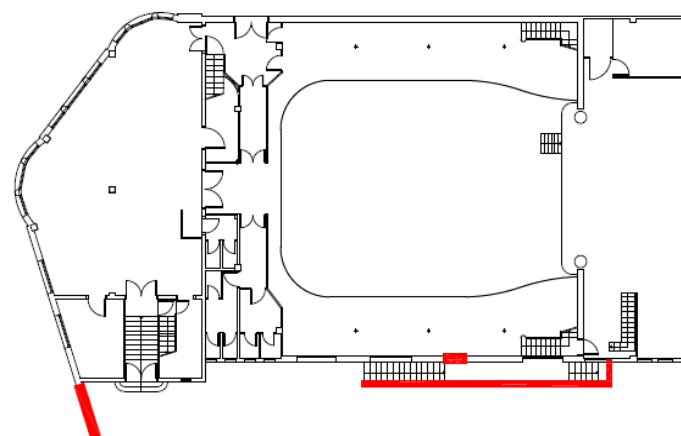
Fitxa: Ubicació: Façana pati interior
15 Lesió: C-O401, C-O402, C-O403, C-O404

Corrosió - oxidació dels elements metàl·lics

Corrosió - oxidació dels elements metàl·lics de la façana, concretament la barana de l'escala exterior, la porta d'entrada al pati des de carrer, la porta de sortida d'emergència del teatre i les portes dels locals 1 i 2. Tant la porta del teatre com al del local 2 presenten, en la seva totalitat, oxidació a la part exterior.

Les causes de la lesió són diverses. En primer lloc, la presència d'humitat a la façana i al pati, ja que no hi toca el Sol. També n'és causa la presència de vegetació a la façana (sobretot a nivell de terra), que acumula aigua quan plou i intensifica la humitat. Finalment, la qualitat de l'acabat dels elements metàl·lics (no estan tractats contra la oxidació i corrosió) fa que el procés de corrosió i oxidació s'acceleri.

Elements antics i gastats. Hem rascat amb una navalla la zona oxidada d'una de les portes, i hem observat que la profunditat de corrosió és important.

Degut que no es pot protegir la porta del contacte amb la pluja, vent, temperatures altes i baixes, i que es tracta d'una porta antiga que tanca malament, es decideix substituir-la per una de nova, d'acer inoxidable i amb protecció contra el foc, segons demanda del CTE. Pel que fa a la barana i la porta d'entrada al pati, per tal de mantenir l'aspecte exterior de l'edifici, caldrà realitzar un procés de restauració, protegint els elements de la corrosió amb pintura antioxidant.

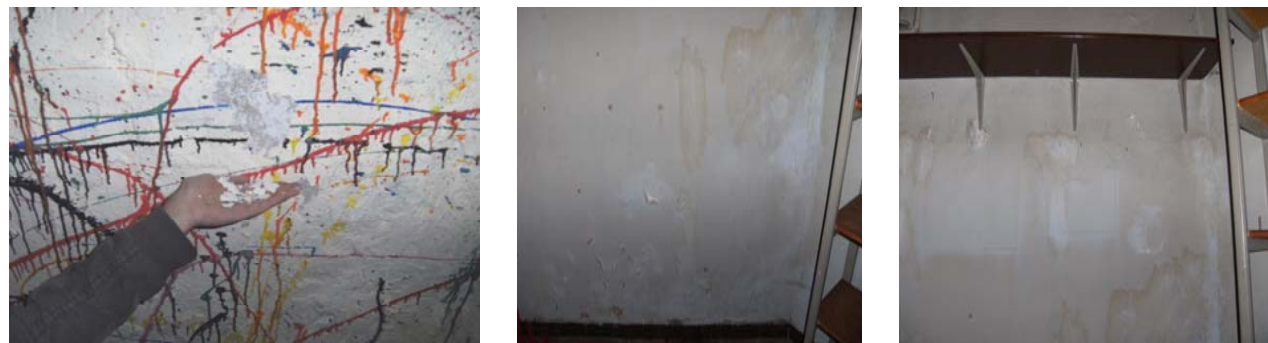
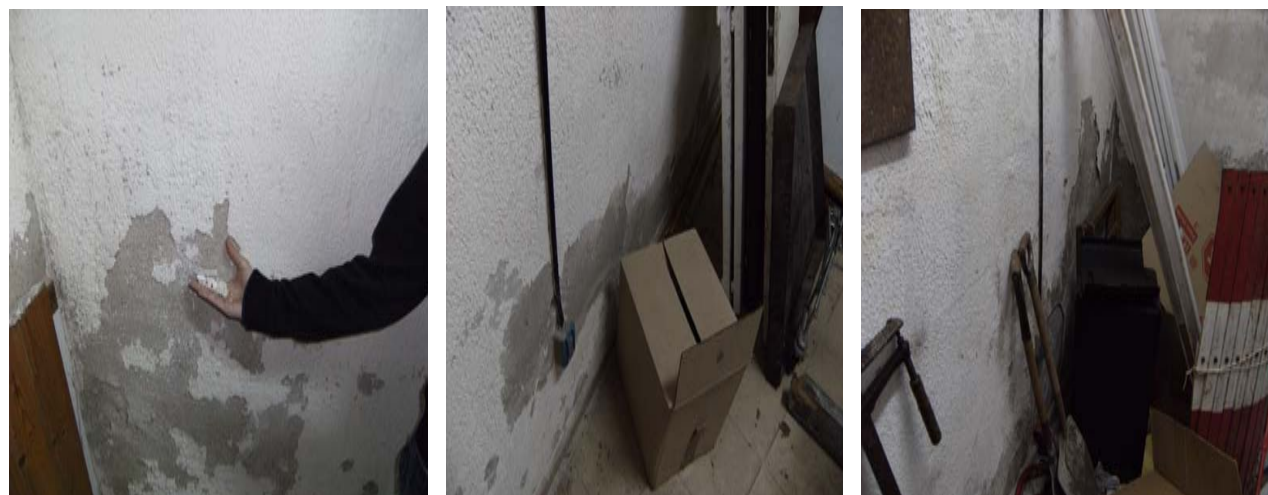
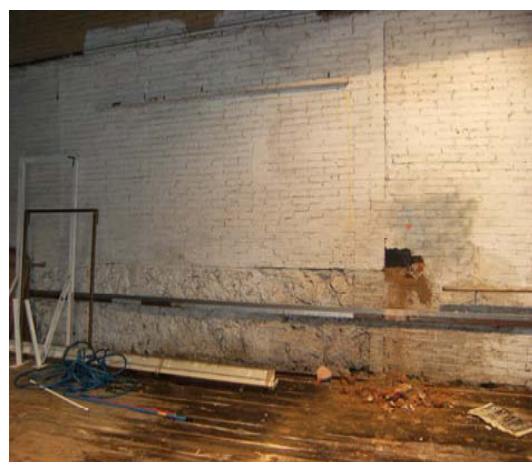
Fitxa: 16	Ubicació: Planta Soterrani, Planta Baixa Lesió: D004, H001, H004, H105, H009
---------------------	---

Humitat a la paret de maçoneria

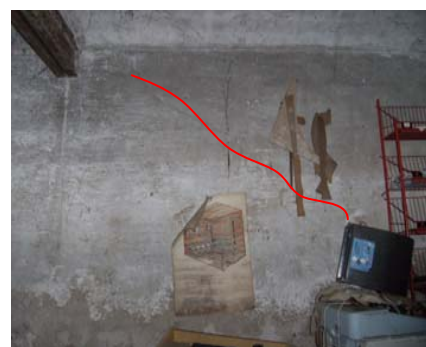
Fitxa: Ubicació: Planta Soterrani
21 Lesió: ES004

Esquerda inclinada

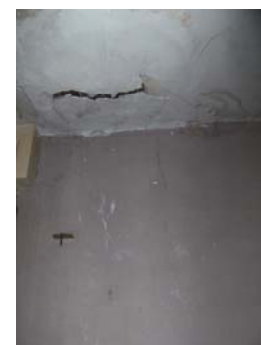
Fitxa: Ubicació: Planta Baixa, Planta Primera
24 Lesió: H106, H202, H203

Humitat accidental.

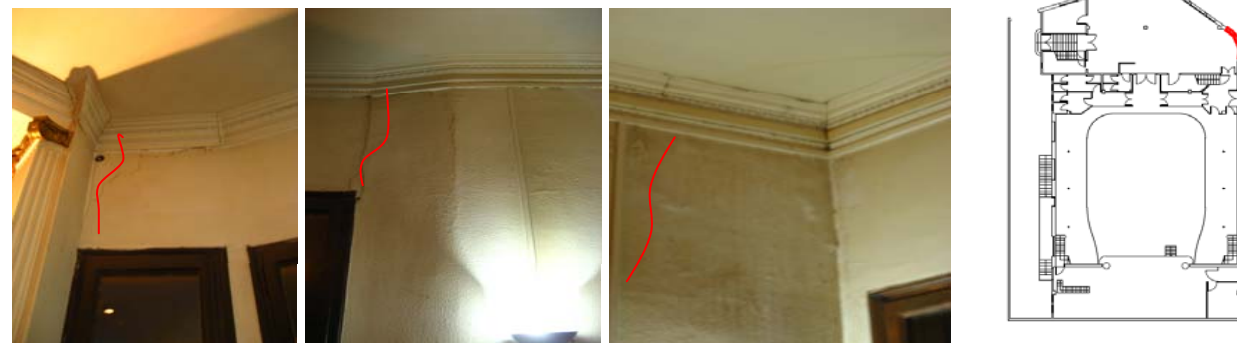
Fitxa: **26** Ubicació: Planta Baixa
 Lesió: ES101, ES102, ES105, F101, F113

Esquerdes i fissura a la paret de façana per l'interior.

Esquerdes i fissura a la paret per la part interior de la façana del bar, prop de l'obertura de la finestra. Són esquerdes verticals lleugerament inclinades cap a la dreta ascendentment.

caldrà comprovar si les esquerdes estan mortes o no, sanejant la zona afectada i mitjançant testimonis. Un cop analitzats els resultats, si resulta que estan mortes, procedirem al grapat d'aquestes mitjançant grapes d'acer inoxidable, amb el posterior acabat amb guix i pintura. En el cas que no estiguin mortes caldrà realitzar un estudi més aprofundit de la lesió, mitjançant cales i presa de mostres. Segons els resultats obtinguts es prendrà una decisió d'actuació per eliminar-ne les causes. amb el posterior acabat amb guix i pintura.

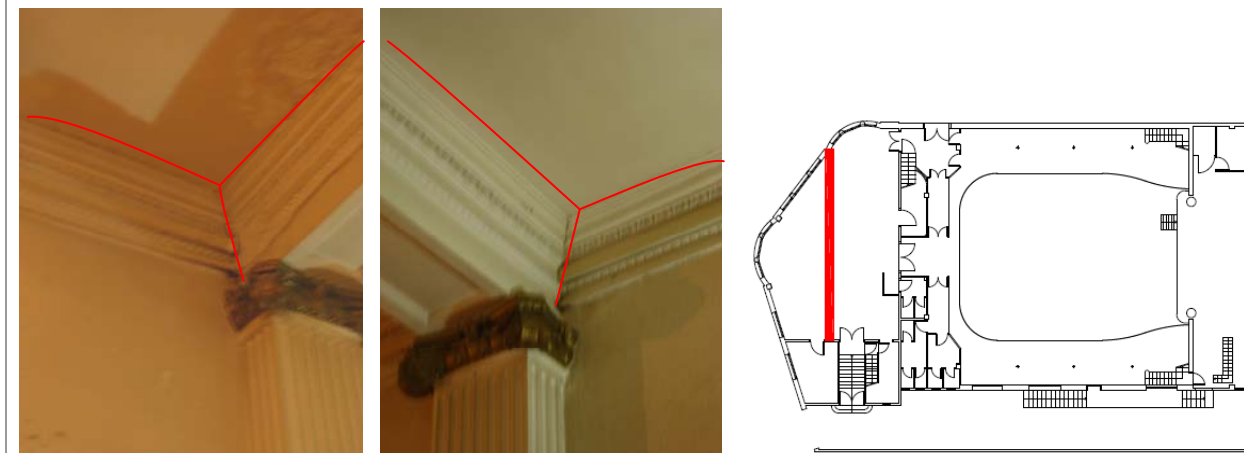
Fitxa: **27** Ubicació: Baixa
 Lesió: ES107, F103, F104, F105

Esquerdes a la motllura de la biga.

La possible causa de la lesió és el deteriorament del material de la motllura pel pas del temps, el qual s'ha i s'ha fissurat i esquerdat. El mateix passa amb el cel ras.

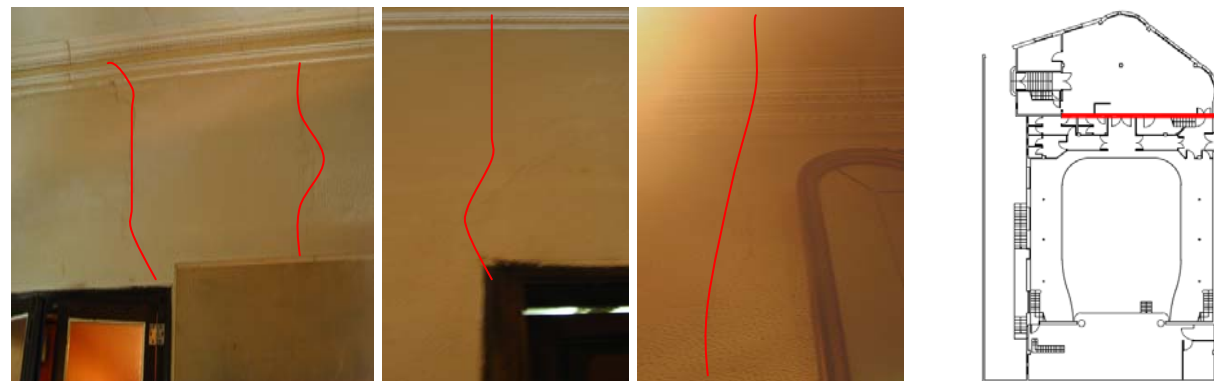
Fitxa: Ubicació: Planta Baixa
28 Lesió: ES101, ES102, ES105, F101, F113

Esquerdes i fissures a la paret de càrrega de totxo

Conjunt de fissures verticals, amb una lleugera inclinació cap a les dues bandes, indiferentment, a la paret de càrrega de totxo, generalment a la part superior del parament.

Les fissures es repeteixen al llarg de la paret sense cap criteri d'ubicació. Fissures de petita longitud, més o menys verticals.

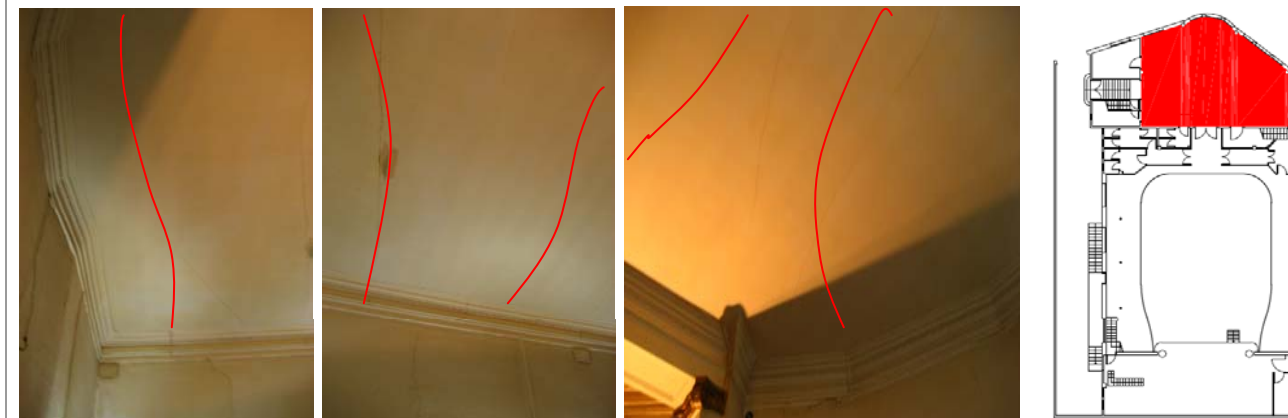
Fitxa: Ubicació: Planta Baixa
29 Lesió: F107, F108, ES108, ES109

Fissures i esquerdes al fals sostre.

Conjunt d'esquerdes i fissures al cel ras, totes en la mateixa direcció (direcció de les biguetes). La totalitat de la superfície que ocupa el cel ras pateix la lesió.

La causa més probable de la lesió és la corrosió - oxidació de les biguetes del sostre del bar, que al augmentar el seu volum fa esquerdar el cel ras.

S'observa la mateixa direcció en totes les esquerdes i fissures del sostre, que segueixen la direcció de les biguetes. El cel ras és de canyís i està col·locat enrasat amb les biguetes.

Per eliminar la lesió, en primer lloc haurem de retirar el cel ras per colpet, fins deixar el sostre vist. Seguidament haurem de pintar les biguetes amb pintura de protecció en front a la corrosió, per evitar que segueixi produint-se la lesió. Finalment, col·locarem un nou cel ras penjat del sostre, i no enrasat amb les biguetes, per tal de donar independència a aquest i que no es torni a produir la lesió.

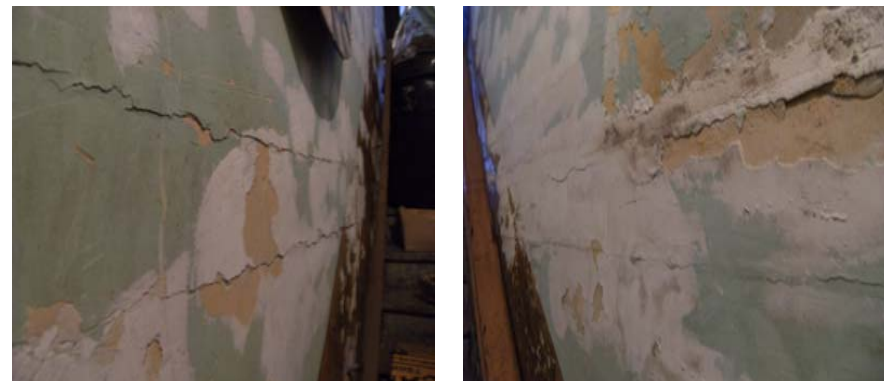
Fitxa: Ubicació: Planta Baixa
30 Lesió: ES119

Esquerdes a nivell de forjat a la paret de totxo.

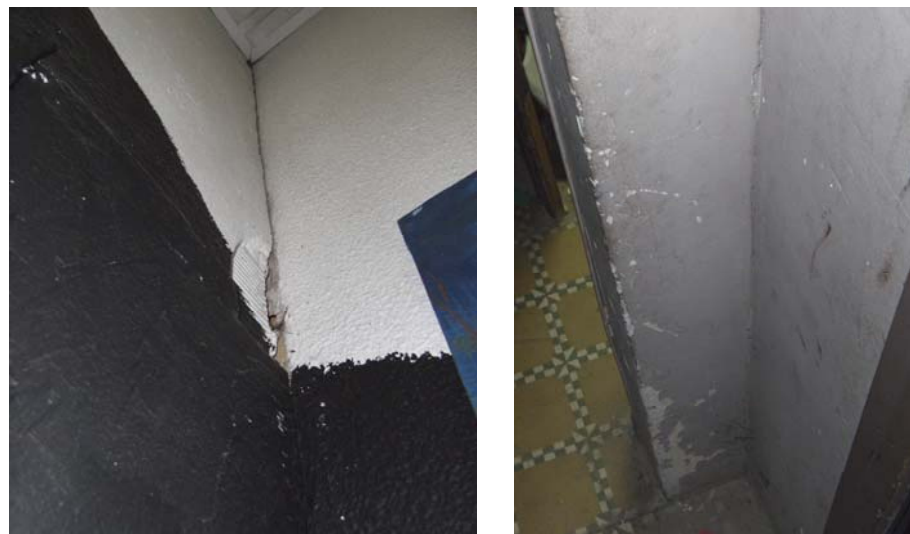
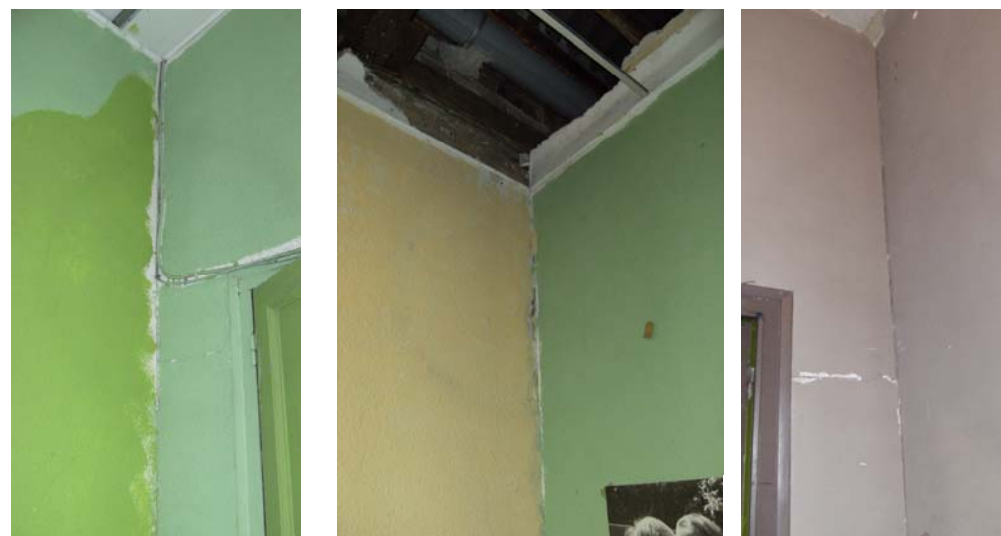
Fitxa: **34** Ubicació: Planta Baixa, Planta Primera
Lesió: ES204, ES205, ES206, ES210, ES211

Esquerdas al trobament entre envans

Conjunt d'esquerdes verticals a la paret de totxo, de sostre a paviment, per les dues cares del parament. Aquest parament coincideix amb el de la fitxa 28, que patia les mateixes lesions.

En primer lloc haurem de verificar si les esquerdes estan mortes o no, mitjançant testimonis. Un cop haguem obtingut la informació, procedirem al sanejat de tota la paret fins deixar el parament vist, i observarem si hi ha esquerdes o fissures que hagin pogut quedar amagades. Si les esquerdes estan mortes, procedirem al grapat d'aquestes amb grapes d'acer inoxidable, realitzant el posterior acabat amb guix i pintura. En el cas que no estiguin mortes, caldrà realitzar un estudi més aprofundit per tal d'esbrinar la causa de la lesió. Posteriorment s'actuarà d'acord amb els resultats obtinguts.

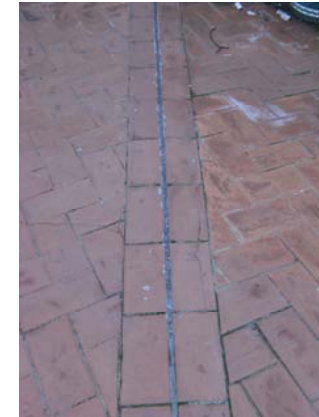
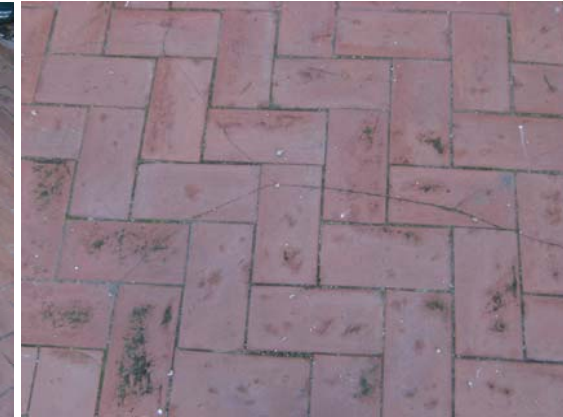
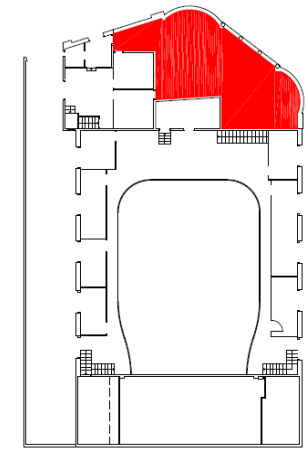
Fitxa: Ubicació: Planta Primera
39 Lesió: F203

Fissures al paviment de la coberta.

Fissures al paviment de la terrassa, entramades entre elles i en totes les direccions.

La causa directe de la lesió és la insuficient junta entre rajoles, que amb la dilatació i contracció de la coberta s'esquerden i es fissuren.

Les fissures trenquen les rajoles i no la junta. La totalitat de la coberta pateix la lesió.

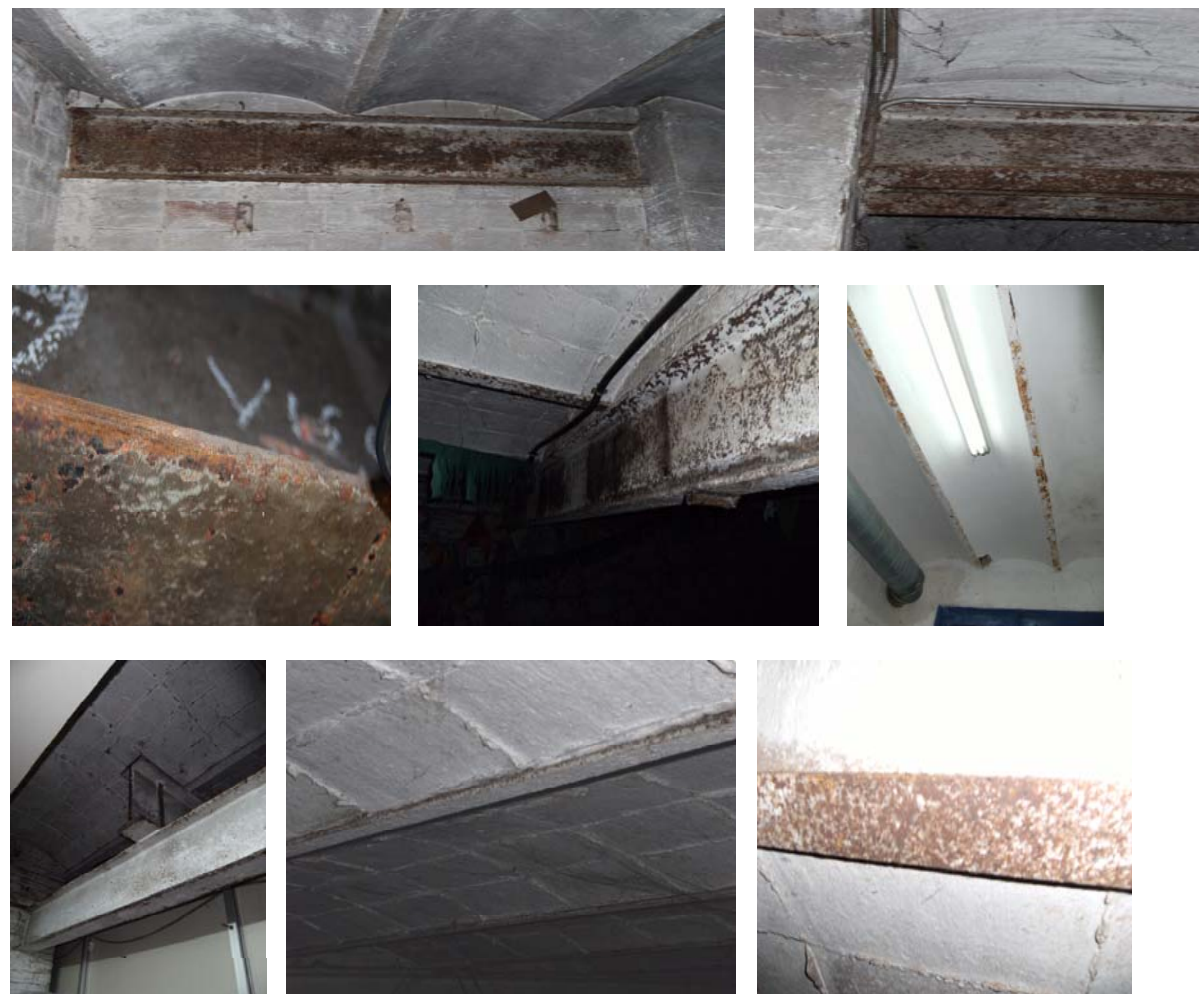
Fitxa: Ubicació: Planta Soterrani
42 Lesió: Corrosió- Oxidació

Esqueres a la façana

Corrosió – oxidació dels perfils metàl·lics de tota la planta soterrani, tant jàsseres com biguetes, i tant siguin vistes, com amb cel ras, com enguixades i pintades.

La causa directe de la lesió és la presència d'humitat a les sales (d'un valor sobre el 80% o més), degut a la seva situació (soterrani) i a la nul·la ventil·lació. També el pas del temps fa que es vegin afectades per la corrosió – oxidació.

Tant hi ha jàsseres i biguetes vistes, com tapades per cel ras o enguixades i pintades. Els elements vistos presentes una corrosió més forta.

Veient que no han perdut molta secció útil i que sembla poden suportar les càrregues que reben, actuarem sobre els perfils mitjançant una protecció de la corrosió i oxidació basada en pintura antioxidant. En els casos on ens trobem un enguixat i pintat, caldrà sanejar la zona fins veure els perfils nets. Caldrà realitzar operacions de manteniment i control dels elements per tal de que no segueixin oxidant-se ni perdent part de la pintura aplicada, realitzant repassos en els casos necessaris.

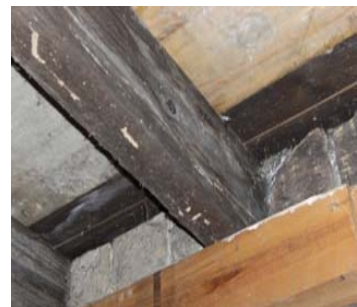
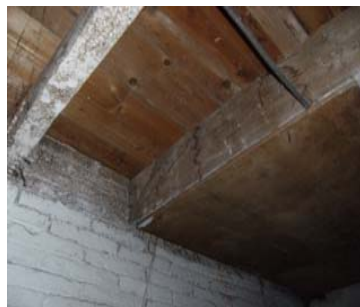
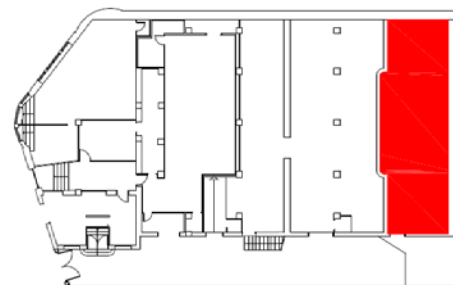
Fitxa: Ubicació: Planta Soterrani
43 Lesió: OV201

Organismes vius als perfils de fusta

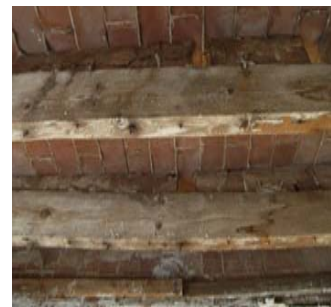
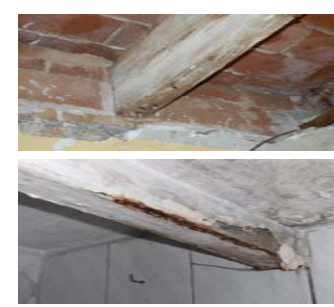
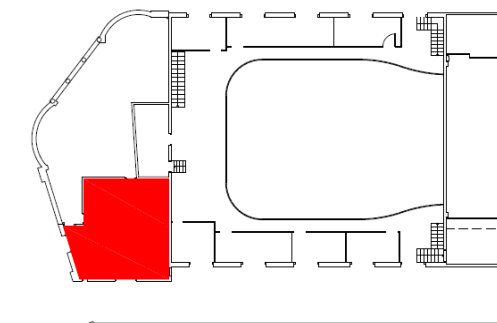
Fitxa: Ubicació: Planta Primera
44 Lesió: Humitat, Podriments

Humitats i podriment a les bigues de fusta

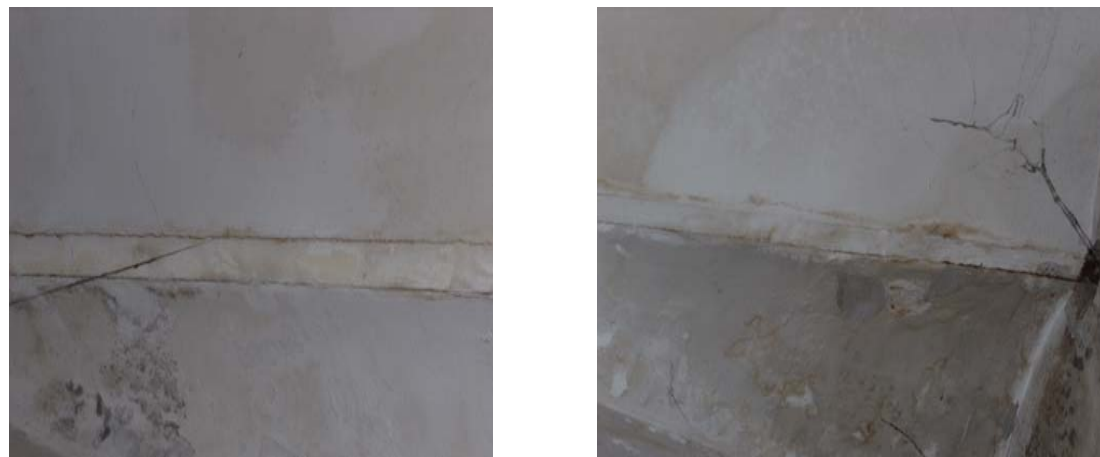
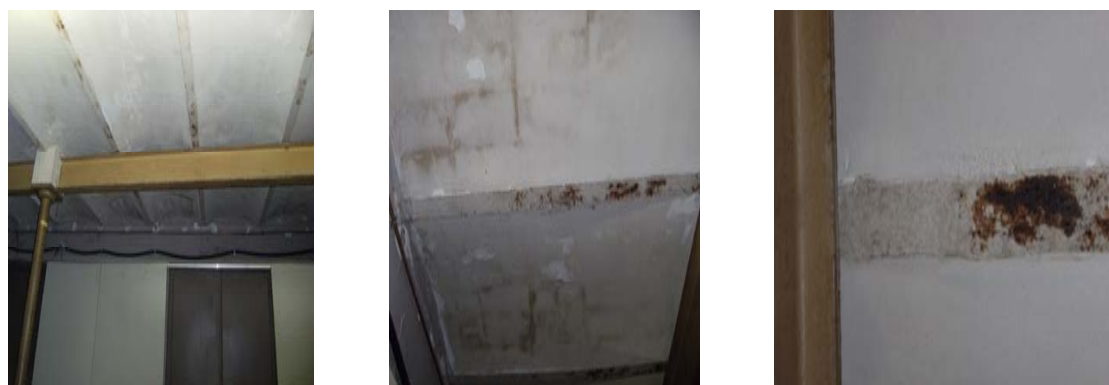
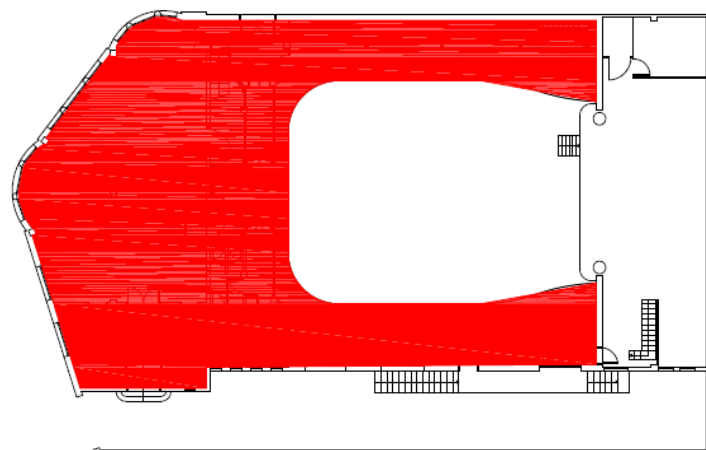
Fitxa: Ubicació: Planta Baixa
45 Lesió: Corrosió- Oxidació

Corrosió – oxidació dels perfils metàl·lics
