Escola Politècnica Superior
d'Edificació de Barcelona

ARQUITECTURA TÉCNICA
PROYECTO FINAL DE CARRERA

LEVANTAMIENTO GRÁFICO DEL CASTILLO DE LA TORRE DE CLARAMUNT

Convocatoria: Junio 2009

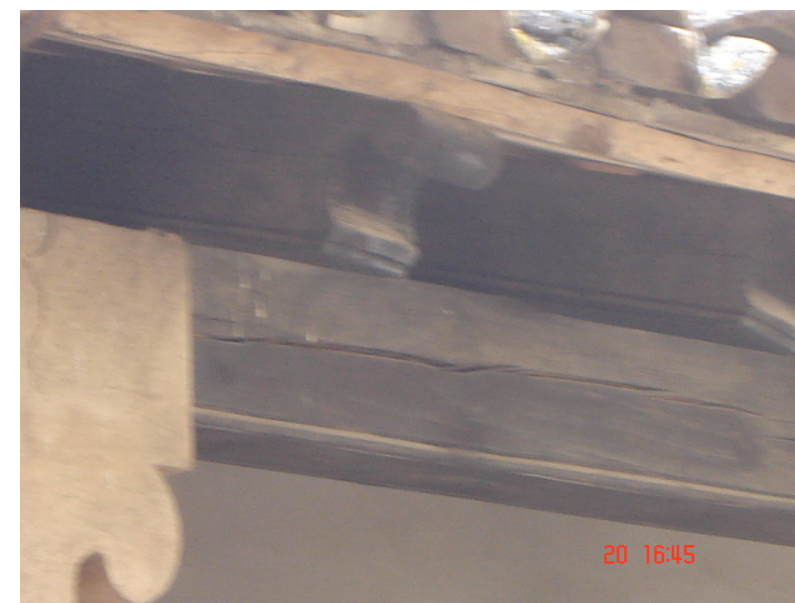
Imágenes de las clavellas que han aparecido en las vigas de madera que sustentan la cubierta de la galería. Podemos ver que las fisuras son paralelas a las fibras como hemos mencionado anteriormente.

1. Atado de la viga con dos piezas de acero de sección en forma de U, que deberá ser igual o parecida a la sección de la viga, para una correcta sujeción. Las piezas se atarán entre sí con tornillos.
2. Atado de la viga con dos platinas metálicas unidas entre sí con dos redondos de acero con rosca, escondidos por el interior de la viga, para permitir el posterior tensado con tornillos roscados.
3. Atado de la viga con dos platinas metálicas unidas entre sí con dos redondos de acero con rosca vistos, para permitir el posterior tensado con tornillos roscados.

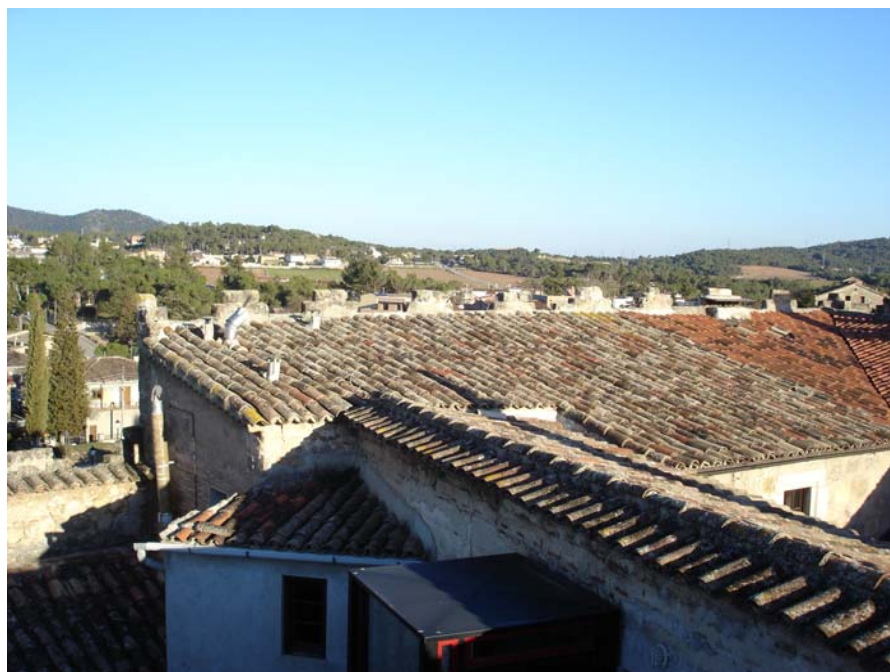
Fotografía donde se puede apreciar el buen estado de las tejas de la cubierta debido a las reparaciones realizadas en años anteriores

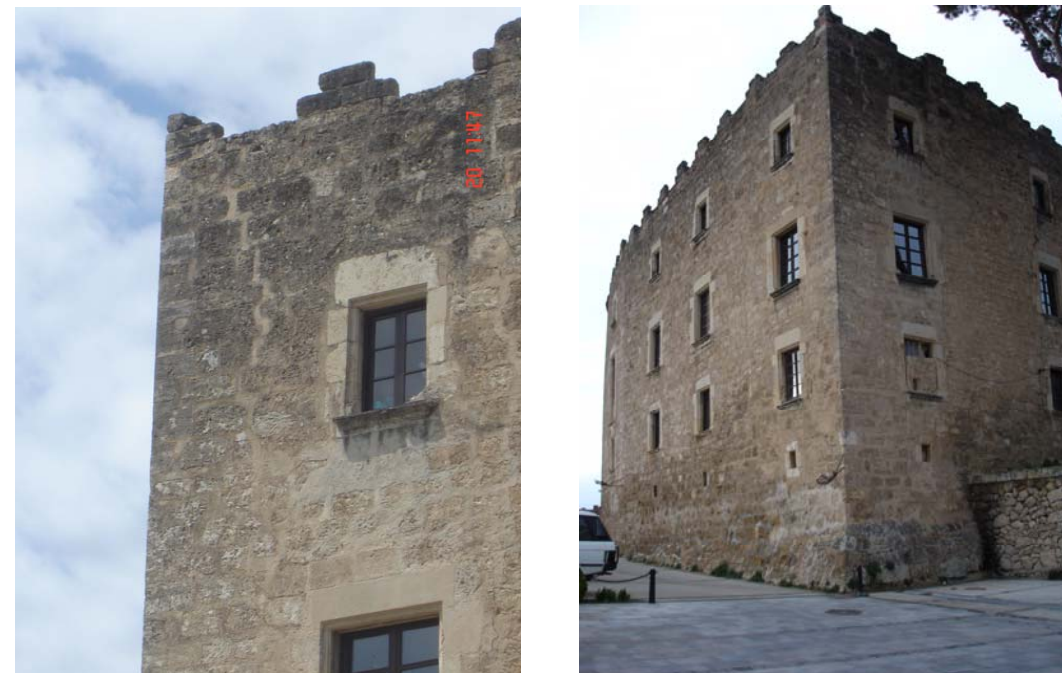
En estas fotografías podemos observar la acción de la pátina negra. Se ve claramente un cambio en la tonalidad de la piedra, sobretodo en zonas muy expuestas a las acciones atmosféricas como las esquinas o las partes altas del castillo.

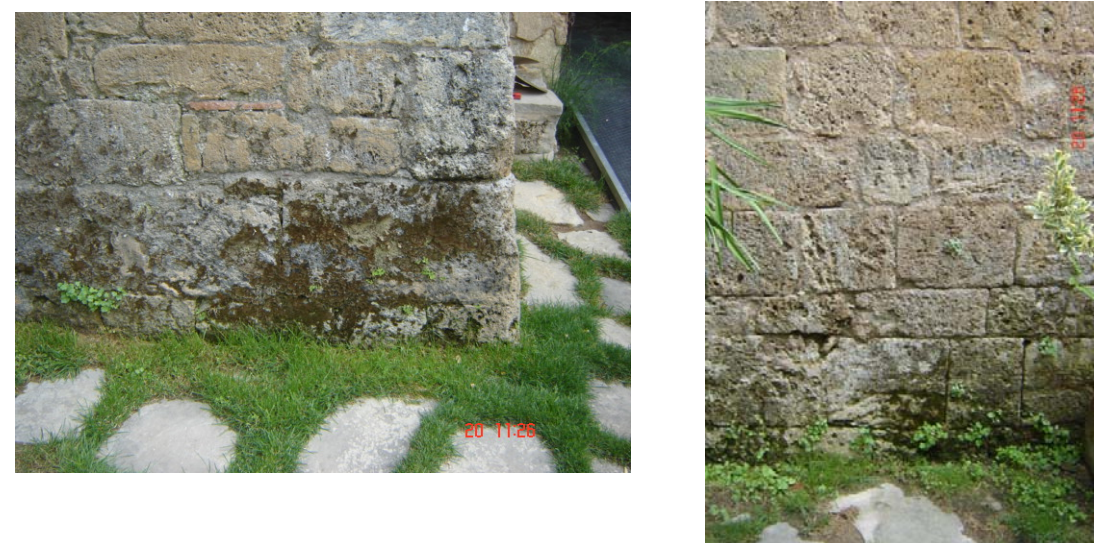
Imágenes donde se aprecia la aparición de musgos y líquenes en las partes bajas de la fachada oeste del castillo.

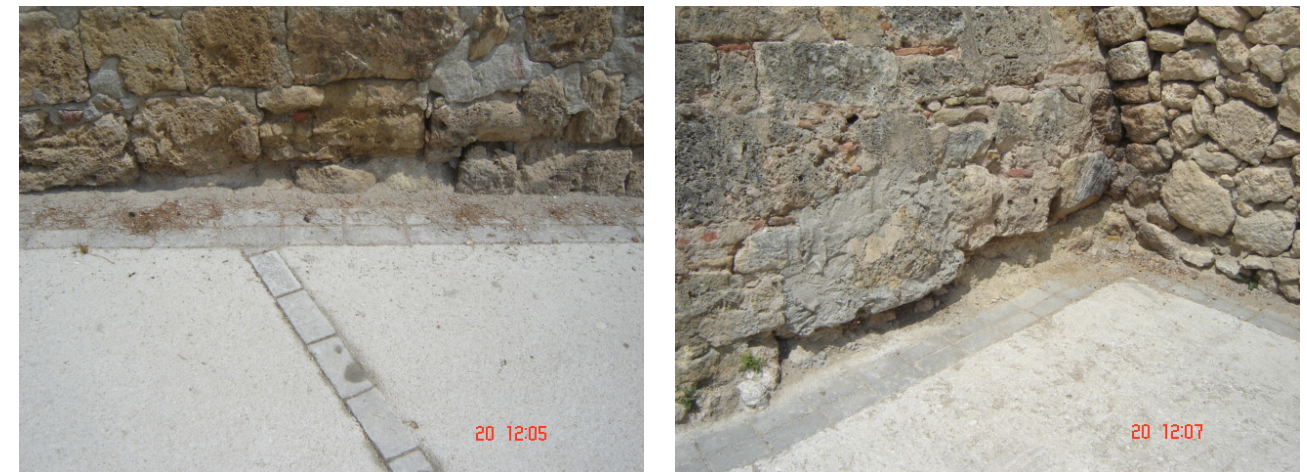
Donde hay una visión más clara de la erosión que se ha ido produciendo a lo largo de los años, es a la parte baja de todos los muros de piedra, que presentan unas acanaladuras provocadas por la salpicadura del agua al tocar el suelo. Esta salpicadura, va erosionando la piedra poco a poco, y viene ayudada, a la vez, por la descomposición que se produce, una vez se congela el agua (en tiempo muy frío) que sube por capilaridad, y que provoca después un aumento de volumen en el interior de las fisuras de la piedra que provocan la rotura de esta y el posterior desprendimiento. Este es uno de los tipos de erosión más destructivo que hemos encontrado en todo el conjunto.

Visión de la fachada principal del castillo donde se aprecian los efectos de la erosión, sobretodo en la parte inferior, que han descompuesto la piedra de manera notable. Esta erosión es debida a los efectos combinados de viento, agua y hielo.

Otro método que puede ser empleado, es el de sustitución, que como dice la palabra, consiste en el cambio de la pieza deteriorada por otras piezas con características parecidas en cuando a tonalidad, tipo de material o textura a la pieza existente. También es necesario que se pueda adaptar a las condiciones a las que estaba expuesta la otra, siempre y cuando no podamos sustituirla por ella misma una vez haya recibido tratamientos de consolidación y protección.

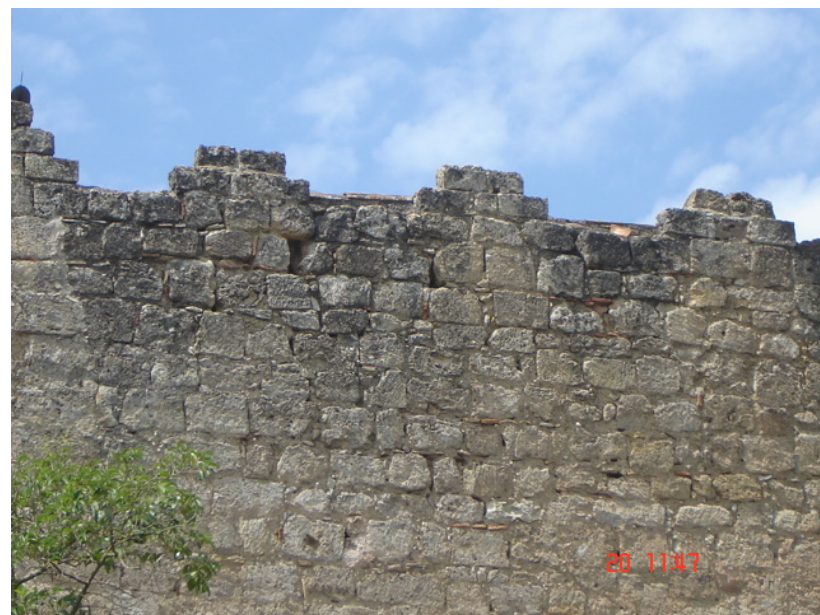
Fotografía de las partes más altas de la fachada, que nos muestran los efectos producidos por la erosión del viento, la lluvia y el hielo aunque la mayoría de fachadas ya han sido reparadas con anterioridad.

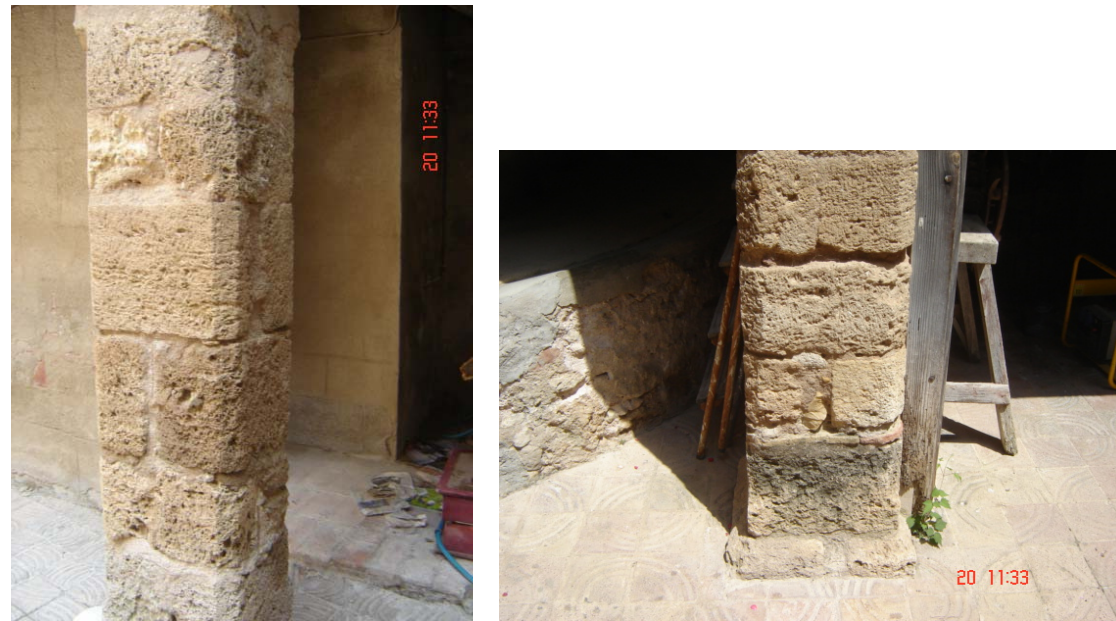
Unas de las columnas de piedra tipo arenisca afectada por la alveolización en la zona del patio 3.

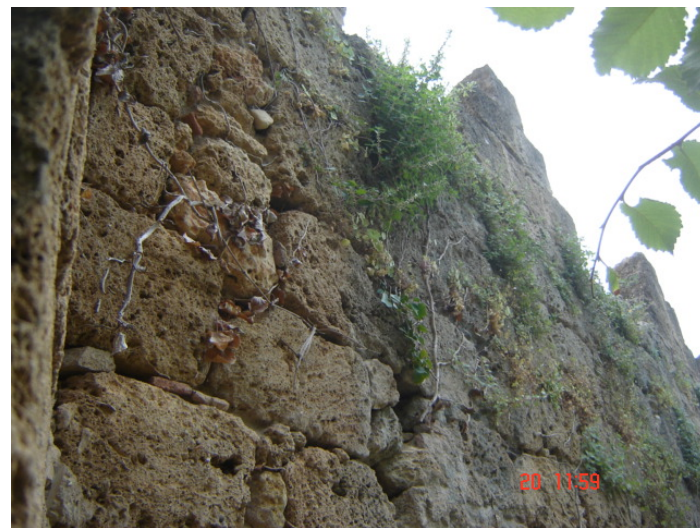
Muralla de la parte posterior del castillo en la que se aprecia la alveolización, además de otras patologías como la aparición de vegetación y la erosión.

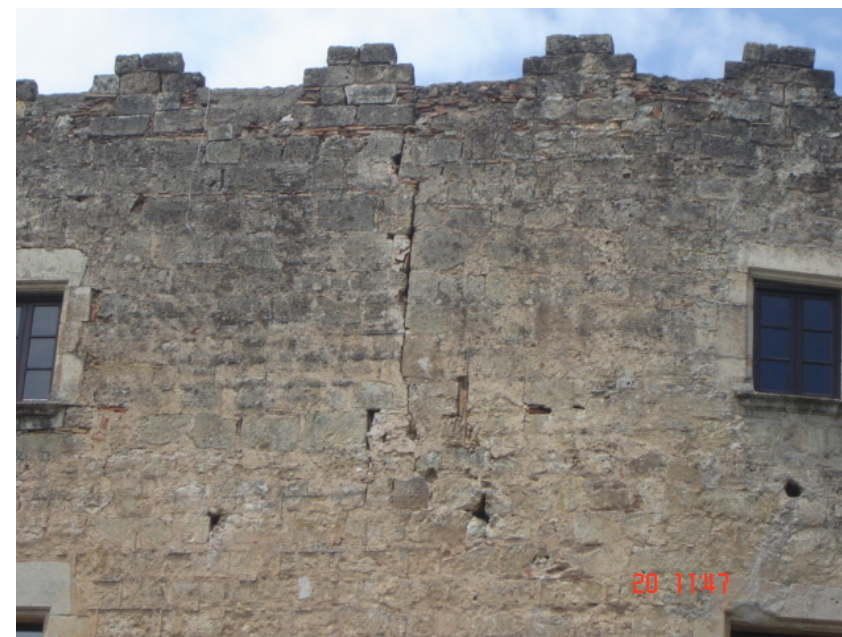
La grieta de la cual hablaremos en primer lugar, está situada en la fachada este del castillo (zona del foso), aunque se pueden ver varias en el resto de fachadas como la fachada oeste del patio 1 y la fachada norte del patio 3. Algunas de ellas ya han sido reparadas pero la primera en concreto puede verse muy bien.

Sobre esta patología en concreto, no tenemos constancia de que haya habido ningún tipo de actuación para solucionar la raíz del problema hasta el momento, sólo han sido tapadas las grietas con mortero, para disimularlas.

Visión del tramo de pared afectada por la grieta. Como se puede observar las piedras de la fachada no están trabadas entre ellas porque es la junta entre dos partes del castillo construidas en diferentes épocas.

Aún así, hay varias posibles soluciones para reparar estas grietas:

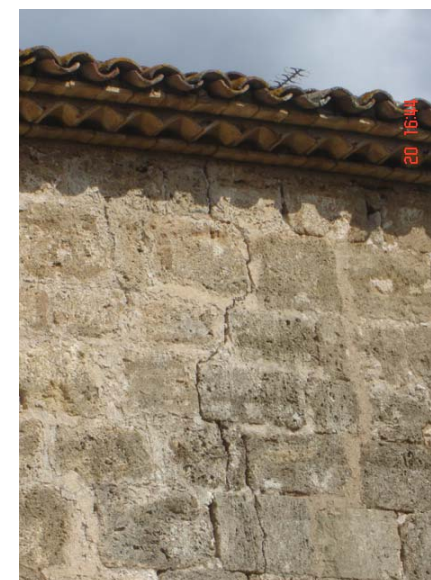
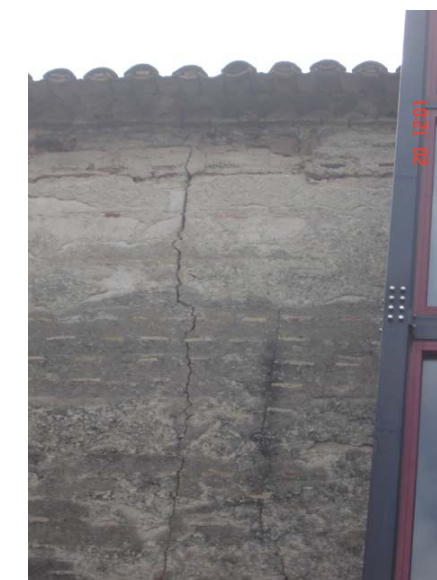
En estas fotografías podemos observar otras grietas más pequeñas pero provocadas por la misma causa que la anterior.

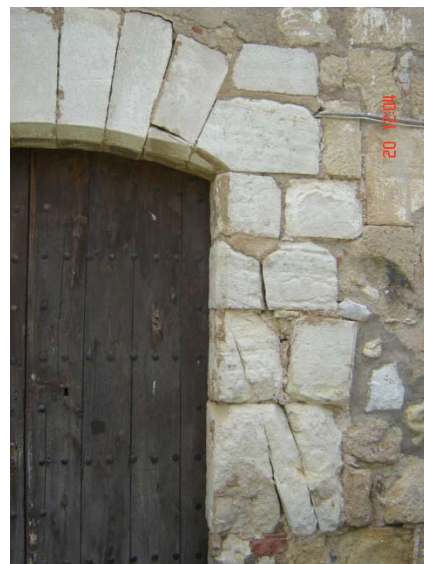
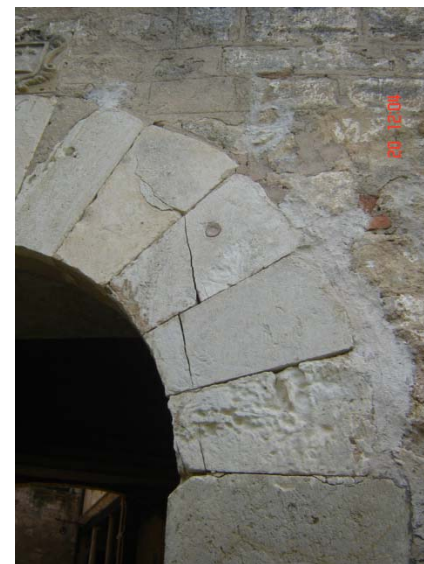
Imágenes de las grietas formadas en los dinteles de las puertas del garaje (primera) y del pasaje (segunda).

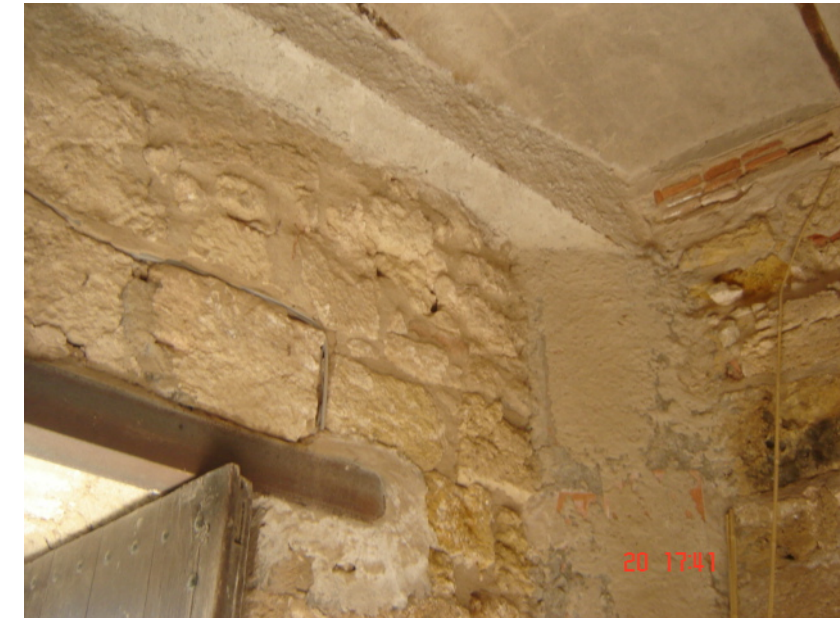
Imagen del refuerzo del hormigón armado su correspondiente pilar realizado por la parte interior de la fachada oeste (pasaje) para soportar las cargas superiores.
