**PROJECTE DE REHABILITACIO I CANVI D'US DE LES
NAUS "CAL BERGER" PER ADECUACIO D'UN NOU
CENTRE DE JOVENTUT A VILAFRANCA DEL PENEDÉS**

PROJECTE FI DE CARRERA EPSEB 2008-2009

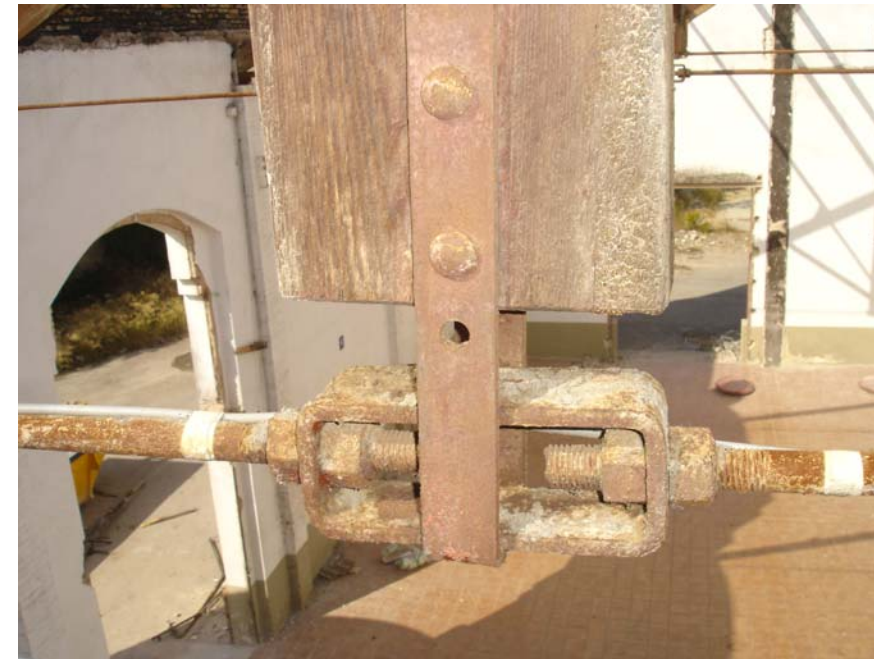
Oxidació en Tensors i Platines: Oxidació del conjunt de platines i tensors dels cavalls. La Manca de manteniment generals han general una capa d'òxid dispersada per tots els elements d'acer de les encavallades, tant a les Naus principals com a la Nau C.

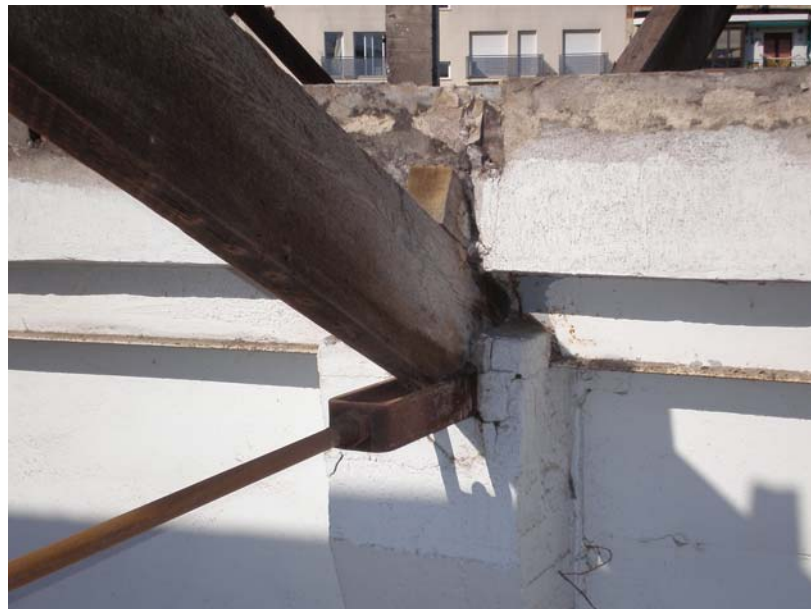
Humitats accidentals als caps de les encavallades:

Les canals centrals estan fissurades per la pars de l'eix d'encavallades, Aquesta deixa accedir l'aigua sense cap impediment. Cal reparar.

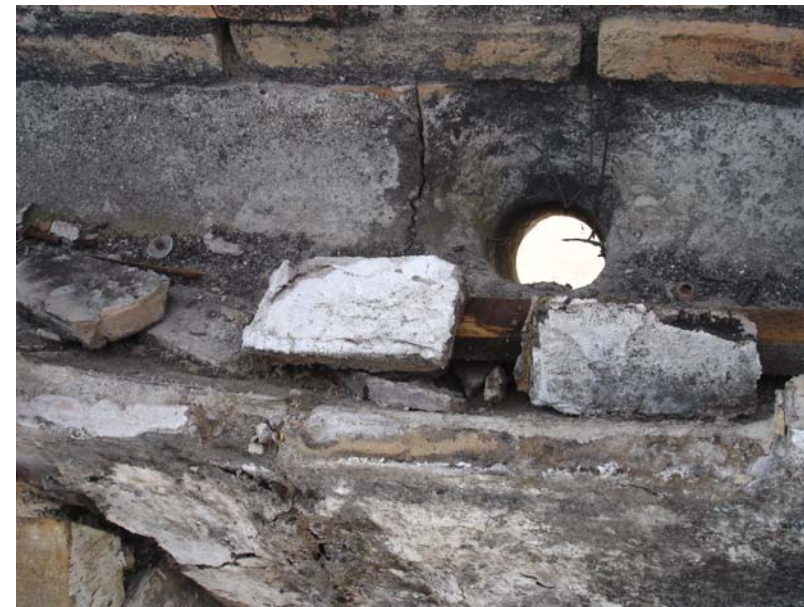
Ruptura i obstrucció de Canals:

Deteriorament de la junta entre peces prefabricades de la canal. En molt punts de l'edifici trobem baixants sense cap tipus de protecció en vers a la brutícia i tamponament d'aquestos, juntament amb la manca de manteniment i el dessús han general un problema per l'evacuació de l'aigua pluvial. Serà necessari netejar i protegir la xarxa.

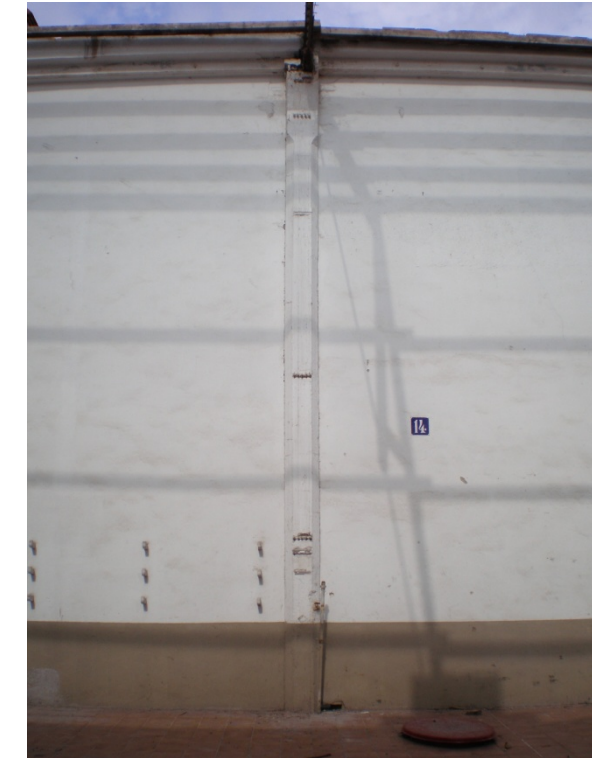
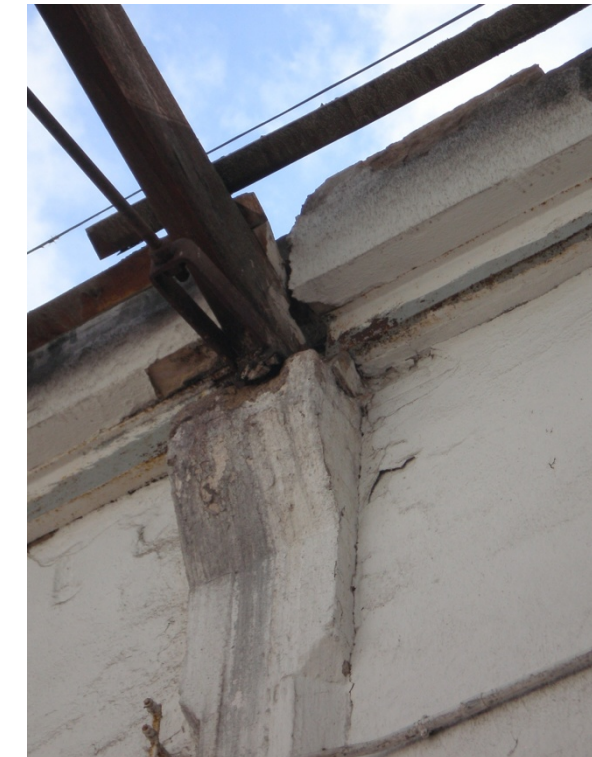
PILARS DE PLANTA BAIXA: Pilar nº2

FITXA INSPECCIÓ DE PILARS DE FORMIGÓ DE LES NAUS BERGER					
ALÇAT NAU A:	ALÇAT NAU B:	DATA: 26/09/08	ZONA: A i B		
		NOMBRE DE PILARS :		9	
		INTEREIX ENTRE PILARS:		500 cm.	
		PILAR NÚM:		2	
		DIMENSIONS:		B (cm):35x35 H (cm): 678	
		OBSERVACIONS: PILARS CENTRALS PB			
LESIONS OBSERVADES AL PILAR					
GRAVETAT		ESTRUCTURAL		NO ESTRUCTURAL	
		MOLT GREU GREU		GREU LLEU SINFONA	
FISSURES		LONGITUDINAL (cm)			
		TRANSVERSAL (cm)			
		TALLANT (cm)			
EROSIÓ				X	
PERDUA DE SECCIÓ					
DESPRENDIMENT		X			
CORROSIÓ ARMAT					
HUMITATS					
MOSTRA		NO			
REPARACIONS		NO			
MODIFICACIONS		PINTURA DE PROTECCIÓ			
ALTRES:					
PROPOSTA D'ACTUACIÓ LESIONS					
NO DIAGNOSI					
INCREMENTAR PROSPECCIÓ		X			
PER DECIDIR					
DIAGNOSI					
REPARACIÓ PUNTUAL

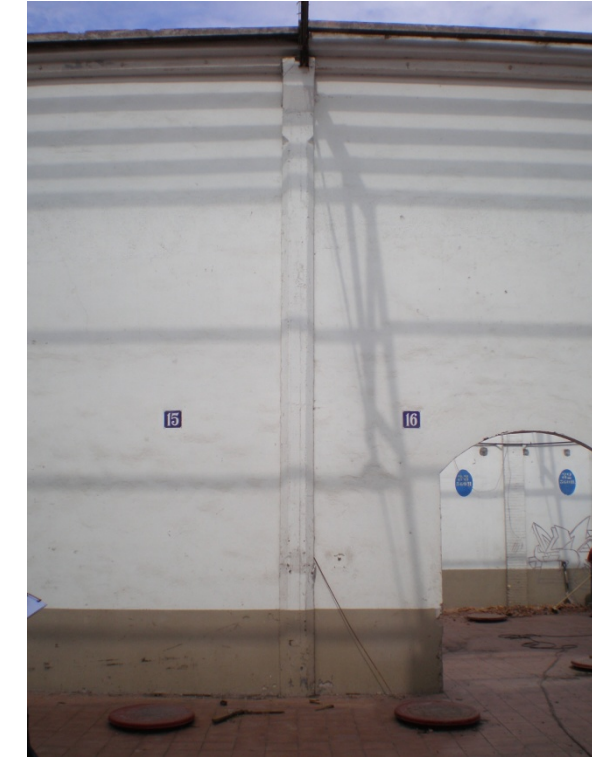
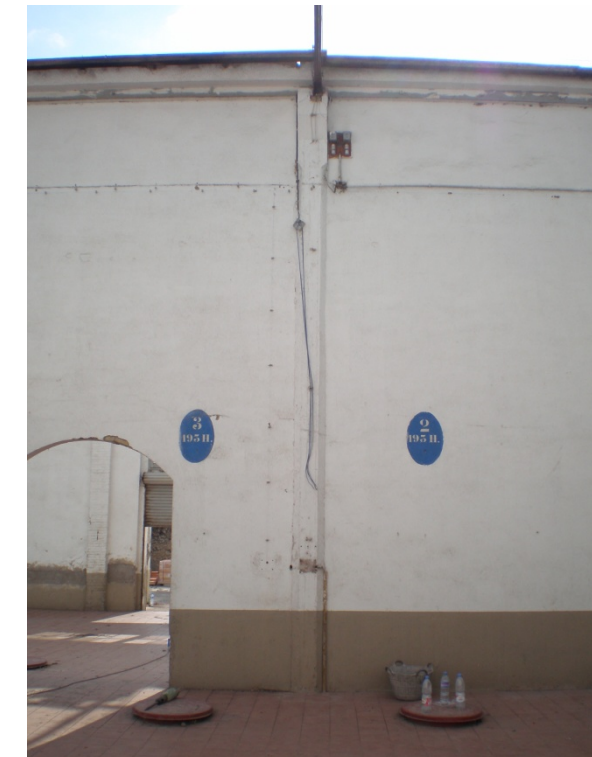
PILARS DE PLANTA BAIXA: Pilar nº3

NOMBRE DE PILARS : 9 INTEREIX ENTRE PILARS: 500 cm. PILAR NÚM: 3 DIMENSIONS: B (cm):35x35 H (cm): 678 OBSERVACIONS: PILARS CENTRALS PB					
		LESIONS OBSERVADES AL PILAR

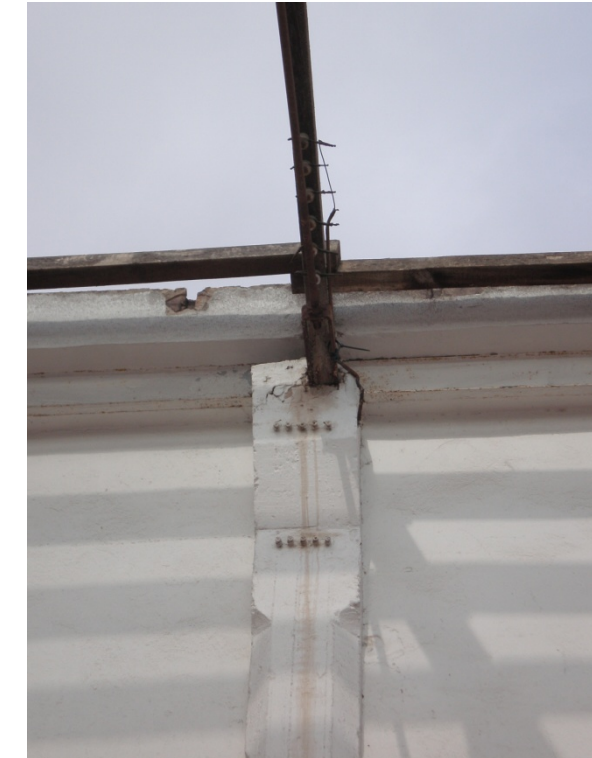
PILARS DE PLANTA BAIXA: Pilar nº4

FITXA INSPECCIÓ DE PILARS DE FORMIGÓ DE LES NAUS BERGER							
ALÇAT NAU A:	ALÇAT NAU B:	DATA: 26/09/08	ZONA: A i B				
						NOMBRE DE PILARS :	9
		INTEREIX ENTRE PILARS:	500 cm.				
		PILAR NÚM:	4				
		DIMENSIONS:	B (cm):35x35	H (cm): 678			
		OBSEVACIONS:	PILARS CENTRALS PB				
		LESIONS OBSERVADES AL PILAR					
		GRAVETAT		ESTRUCTURAL		NO ESTRUCTURAL	
				MOLT GREU GREU		LLEU SÍMPTOMA	
		FISSURES	LONGITUDINAL (cm)				
TRANSVERSAL (cm)							
TALLANT (cm)							
EROSIÓ							
PERDUA DE SECCIÓ							
DESPRENDIMENT							
CORROSIÓ ARMAT							
HUMITATS							
MOSTRA	NO						
REPARACIONS	NO						
MODIFICACIONS	PINTURA DE PROTECCIÓ						
ALTRES:							
PROPOSTA D'ACTUACIÓ LESIONS							
NO DIAGNOSI							
INCREMENTAR PROSPECCIÓ							
PER DECIDIR							
DIAGNOSI							
REPARACIÓ PUNTUAL

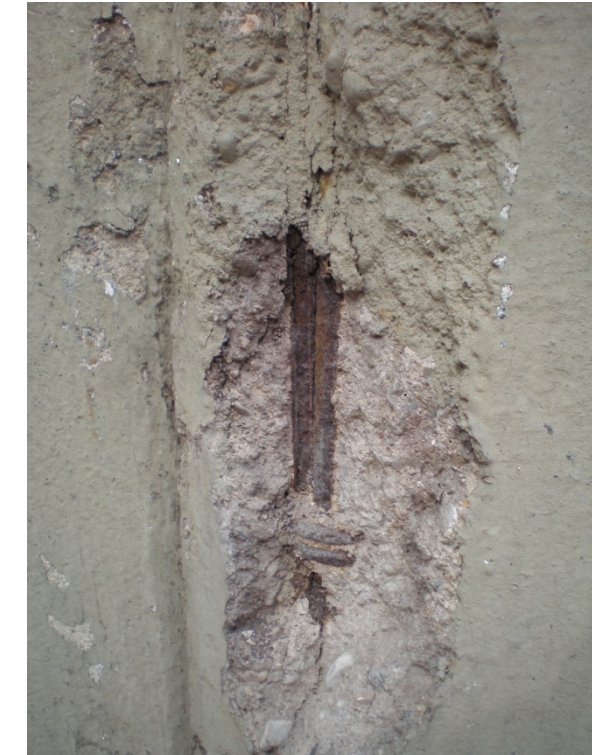
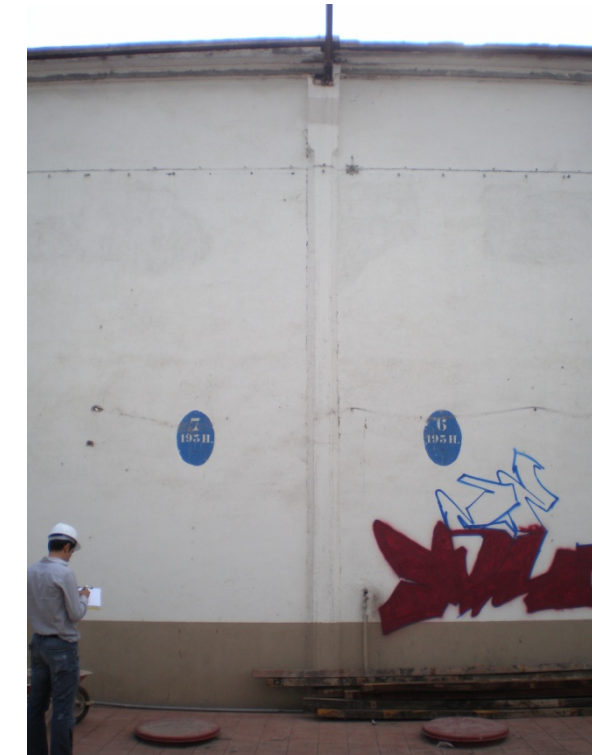
PILARS DE PLANTA BAIXA: Pilar nº5

FITXA INSPECCIÓ DE PILARS DE FORMIGÓ DE LES NAUS BERGER								
ALÇAT NAU A:	ALÇAT NAU B:	DATA: 26/09/08	ZONA: A i B					
		NOMBRE DE PILARS :		9				
		INTEREIX ENTRE PILARS:		500 cm.				
		PILAR NÚM:		5				
		DIMENSIONS:		B (cm):35x35	H (cm): 678			
		OBSERVACIONS:		PILARS CENTRALS PB				
		LESIONS OBSERVADES AL PILAR						
		GRAVETAT		ESTRUCTURAL		NO ESTRUCTURAL		
				MOLT GREU	GREU	GREU	LLEU	SIMPTOMA
		FISSURES		LONGITUDINAL (cm)				
				TRANSVERSAL (cm)				
		TALLANT (cm)						
EROSIÓ						X		
PERDUA DE SECCIÓ								
DESPRENDIMENT			X					
CORROSIÓ ARMAT								
HUMITATS								
MOSTRA		NO						
REPARACIONS		NO						
MODIFICACIONS		PINTURA DE PROTECCIÓ						
ALTRES:								
PROPOSTA D'ACTUACIÓ LESIONS								
NO DIAGNOSI								
INCREMENTAR PROSPECCIÓ		X						
PER DECIDIR								
DIAGNOSI								
REPARACIÓ PUNTUAL

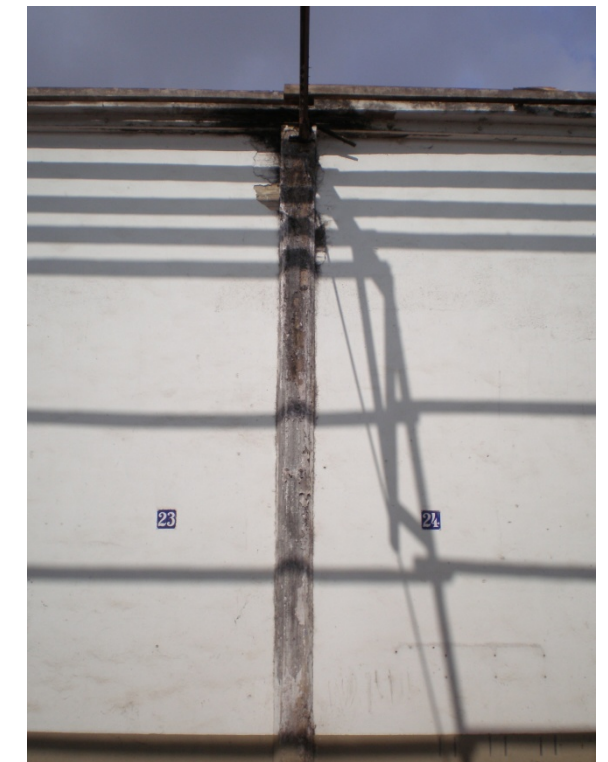
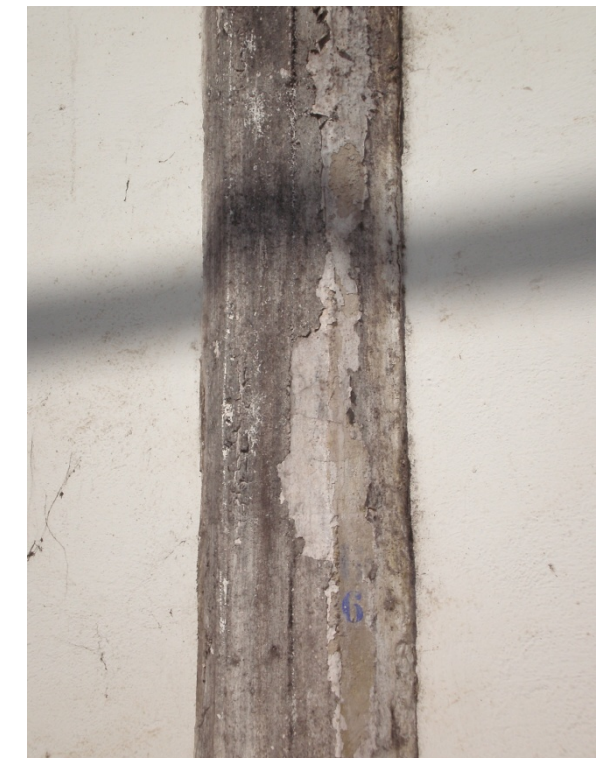
PILARS DE PLANTA BAIXA: Pilar nº7

FITXA INSPECCIÓ DE PILARS DE FORMIGÓ DE LES NAUS BERGER						
ALÇAT NAU A:	ALÇAT NAU B:	DATA: 26/09/08	ZONA: A i B			
		NOMBRE DE PILARS :		9		
		INTEREIX ENTRE PILARS:		500 cm.		
		PILAR NÚM:		7		
		DIMENSIONS:		B (cm):35x35	H (cm): 678	
		OBSERVACIONS:		PILARS CENTRALS PB		
		LESIONS OBSERVADES AL PILAR				
		GRAVETAT		ESTRUCTURAL		
				NO ESTRUCTURAL		
				SOLT GREU GREU GREU LLEU SÍMPTOMA		
FISSURES	LONGITUDINAL (cm)					
	TRANSVERSAL (cm)					
	TALLANT (cm)					
EROSIÓ					X	
PERDUA DE SECCIÓ						
DESPRENDIMENT			X			
CORROSIÓ ARMAT						
HUMITATS						
MOSTRA					NO	
REPARACIONS					NO	
MODIFICACIONS		PINTURA DE PROTECCIÓ				
ALTRES:						
PROPOSTA D'ACTUACIÓ LESIONS						
NO DIAGNOSI						
INCREMENTAR PROSPECCIÓ		X				
PER DECIDIR						
DIAGNOSI						
REPARACIÓ PUNTUAL

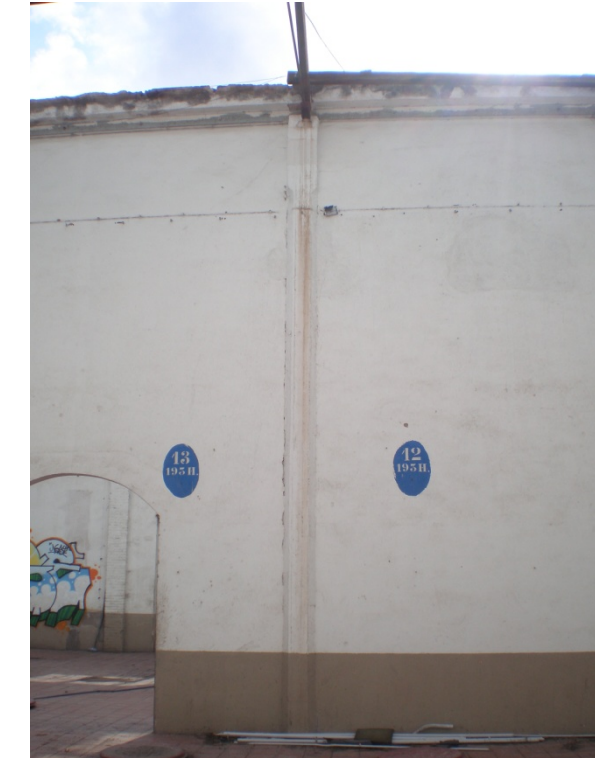
PILARS DE PLANTA BAIXA: Pilar nº8

FITXA INSPECCIÓ DE PILARS DE FORMIGÓ DE LES NAUS BERGER									
ALÇAT NAU A:	ALÇAT NAU B:	DATA: 26/09/08	ZONA: A i B						
		NOMBRE DE PILARS :		9					
		INTEREIX ENTRE PILARS:		500 cm.					
		PILAR NÚM:		8					
		DIMENSIONS:		B (cm):35x35	H (cm): 678				
		OBSERVACIONS:		PILARS CENTRALS PB					
		LESIONS OBSERVADES AL PILAR							
		GRAVETAT		ESTRUCTURAL		NO ESTRUCTURAL			
				MOLT GREU	GREU	GREU	LLEU	SIMPOMA	
		FISSURES		LONGITUDINAL (cm)	TRANSVERSAL (cm)	TALLANT (cm)			
EROSIÓ									
PERDUA DE SECCIÓ									
DESPRENDIMENT									
CORROSIÓ ARMAT									
HUMITATS									
MOSTRA									
REPARACIONS									
MODIFICACIONS									
ALTRES:									
PROPOSTA D'ACTUACIÓ LESIONS									
NO DIAGNOSI									
INCREMENTAR PROSPECCIÓ									
PER DECIDIR									
DIAGNOSI									
REPARACIÓ PUNTUAL

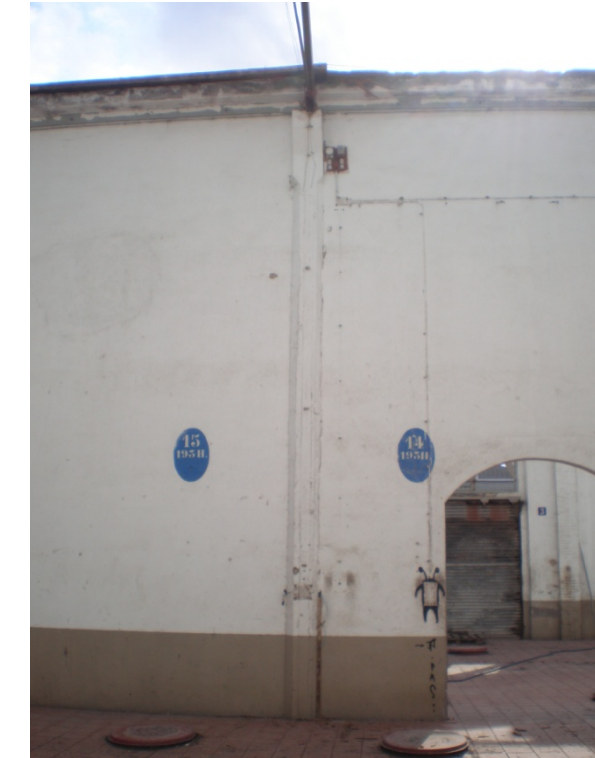
PILARS DE PLANTA BAIXA: Pilar nº9

FITXA INSPECCIÓ DE PILARS DE FORMIGÓ DE LES NAUS BERGER						
ALÇAT NAU A:	ALÇAT NAU B:	DATA: 26/09/08	ZONA: A i B			
		NOMBRE DE PILARS :	9			
		INTEREIX ENTRE PILARS:	500 cm.			
		PILAR NÚM:	9			
		DIMENSIONS:	B (CM):35x35	H (CM): 678		
		OBSEVACIONS:	PILARS CENTRALS PB			
LESIONS OBSERVADES AL PILAR						
GRAVETAT		ESTRUCTURAL		NO ESTRUCTURAL		
		MOLT GREU	GREU	GREU	LLEU	SYMPTOMA
FISSURES	LONGITUDINAL (cm)		<input checked="" type="checkbox"/>			
	20-25		<input checked="" type="checkbox"/>			
	TRANSVERSAL (cm)		<input checked="" type="checkbox"/>			
	55-10					
	TALLANT (cm)					
EROSIÓ					<input checked="" type="checkbox"/>	
PERDUA DE SECCIÓ						
DESPRENDIMENT			<input checked="" type="checkbox"/>			
CORROSIÓ ARMAT						
HUMITATS				<input checked="" type="checkbox"/>		
MOSTRA		NO				
REPARACIONS		NO				
MODIFICACIONS		PINTURA DE PROTECCIÓ				
ALTRES:						
PROPOSTA D'ACTUACIÓ LESIONS						
NO DIAGNOSI

INCREMENTAR PROSPECCIÓ						
PER DECIDIR						
DIAGNOSI					<input checked="" type="checkbox"/>	
REPARACIÓ PUNTUAL

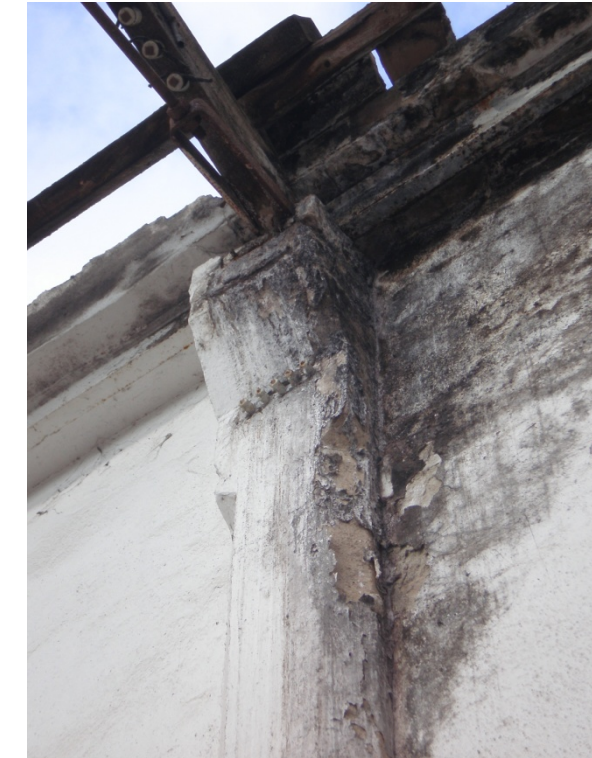
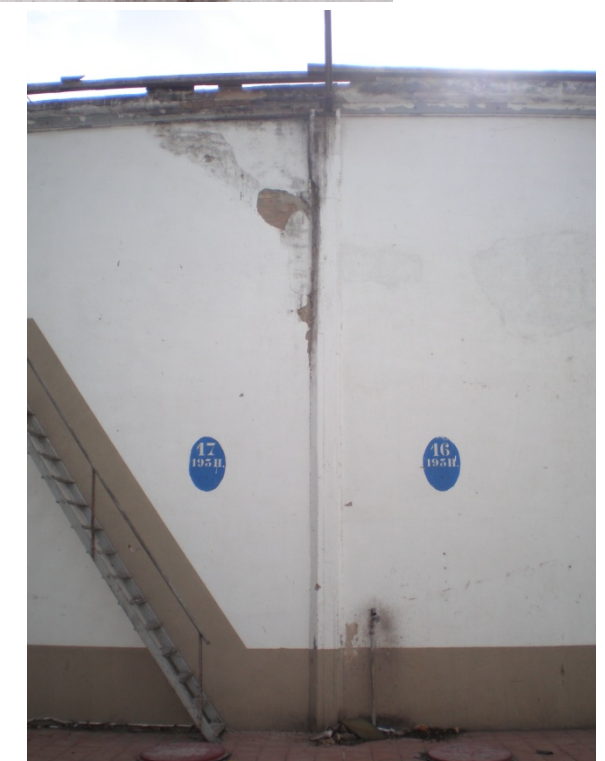
PILARS DE PLANTA BAIXA: Pilar nº56

NOMBRE DE PILARS : 2 INTEREIX ENTRE PILARS: 350 cm. PILAR NÚM: 56 DIMENSIONS: B (cm):35x35 H (cm): 490 OBSERVACIONS: PILARS PB						
LESIONS OBSERVADES AL PILAR						
GRAVETAT	ESTRUCTURAL	NO ESTRUCTURAL				
	MOLT GREU GREU GREU LLEU SÍMPTOMA					
FISSURES	LONJITUDINAL (cm)					
	TRANSVERSAL (cm)					
	TALLANT (cm)					
EROSIÓ						<input checked="" type="checkbox"/>
PERDUA DE SECCIÓ						
DESPRENDIMENT						
CORROSIÓ ARMAT		<input checked="" type="checkbox"/>				
HUMITATS						
MOSTRA						NO
REPARACIONS						NO
MODIFICACIONS						PINTURA DE PROTECCIÓ
ALTRES:						
PROPOSTA D'ACTUACIÓ LESIONS						
NO DIAGNOSI						
INCREMENTAR PROSPECCIÓ						
PER DECIDIR						
DIAGNOSI		<input checked="" type="checkbox"/>				
REPARACIÓ PUNTUAL		<input checked="" type="checkbox"/>

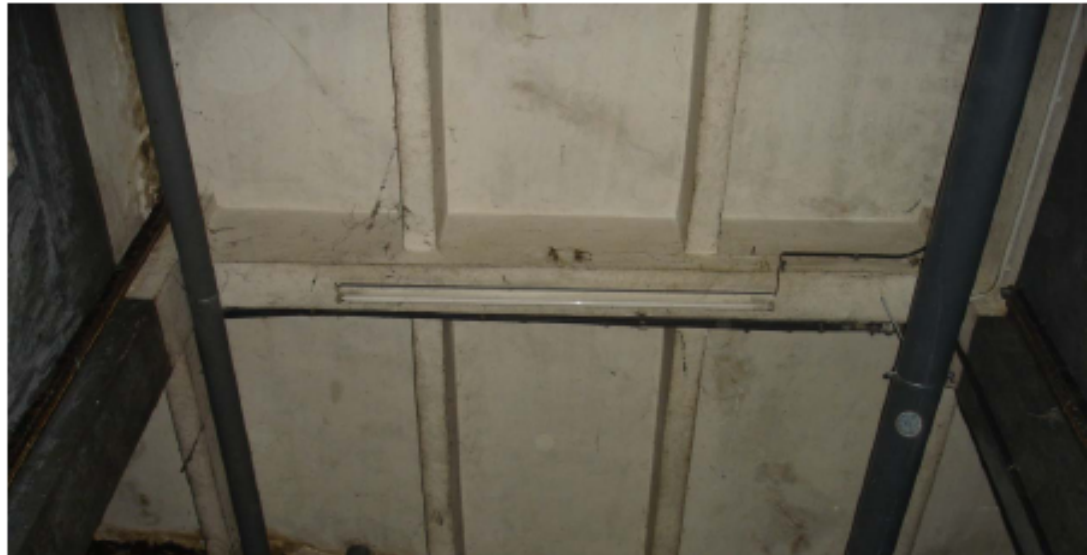
POSICIÓ:	PILAR 11 - PILAR 31		LONGITUD (CM):	350	
SECCIÓ:	BASE (CM):	36	CANTELL (CM):	42	
OBSERVACIONS:					
LESIONS OBSERVADES A LA JÀSSERA					
GRAVETAT	ESTRUCTURAL		NO ESTRUCTURAL		
	MOLT GREU	GREU	GREU	LLEU	SIMPTOMA
FISSURAS	LONGITUDINAL				
	VERTICAL				
	A 45º				
	ANULAR				
EROSIÓ					
PERDUA DE SECCIÓ					
DESPRENIMENT					
CORROSIÓ ARMAT					
HUMITAT					
ALTRES					
PROPOSTA D'ACTUACIÓ LESIONS					
NO DIAGNOSI			X		
INCREMENTAR PROSPECCIÓ					
PER DECIDIR					
DIAGNOSI					
REPARACIÓ PUNTUAL

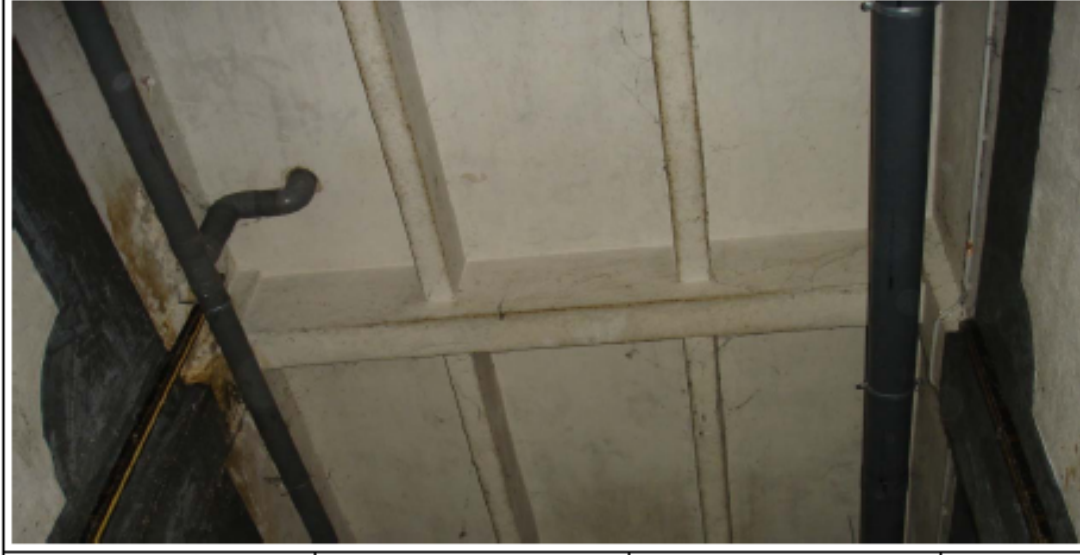
POSICIÓ:	PILAR 12 - PILAR 32		LONGITUD (CM):	350	
SECCIÓ:	BASE (CM):	36	CANTELL (CM):	42	
OBSERVACIONS:					
LESIONS OBSERVADES A LA JÀSSERA					
GRAVETAT	ESTRUCTURAL		NO ESTRUCTURAL		
	MOLT GREU	GREU	GREU	LLEU	SIMPTOMA
FISSURAS	LONGITUDINAL				
	VERTICAL				
	A 45º				
	ANULAR				
EROSIÓ					
PERDUA DE SECCIÓ					
DESPRENIMENT					
CORROSIÓ ARMAT					
HUMITAT					
ALTRES					
PROPOSTA D'ACTUACIÓ LESIONS					
NO DIAGNOSI			X		
INCREMENTAR PROSPECCIÓ					
PER DECIDIR					
DIAGNOSI					
REPARACIÓ PUNTUAL

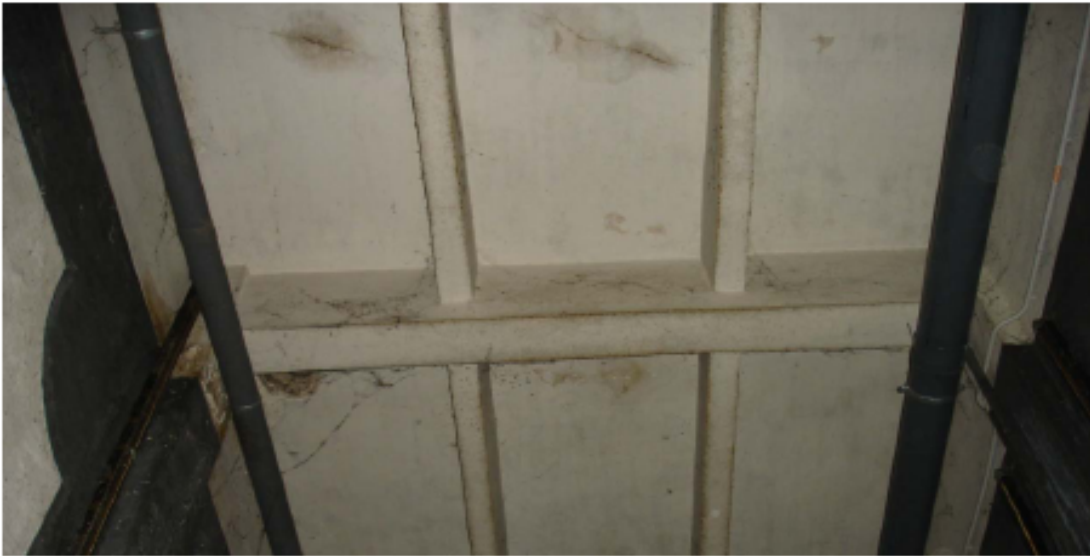
POSICIÓ:	PILAR 13 - PILAR 33		LONGITUD (CM):	350	
SECCIÓ:	BASE (CM):	36	CANTELL (CM):	42	
OBSERVACIONS:					
LESIONS OBSERVADES A LA JÀSSERA					
GRAVETAT	ESTRUCTURAL			NO ESTRUCTURAL	
	MOLT GREU	GREU	GREU	LLEU	SIMPTOMA
FISSURAS	LONGITUDINAL				
	VERTICAL				
	A 45º				
	ANULAR				
EROSIÓ					
PERDUA DE SECCIÓ					
DESPRENIMENT					
CORROSIÓ ARMAT					
HUMITAT					
ALTRES					
PROPOSTA D'ACTUACIÓ LESIONS					
NO DIAGNOSI			X		
INCREMENTAR PROSPECCIÓ					
PER DECIDIR					
DIAGNOSI					
REPARACIÓ PUNTUAL

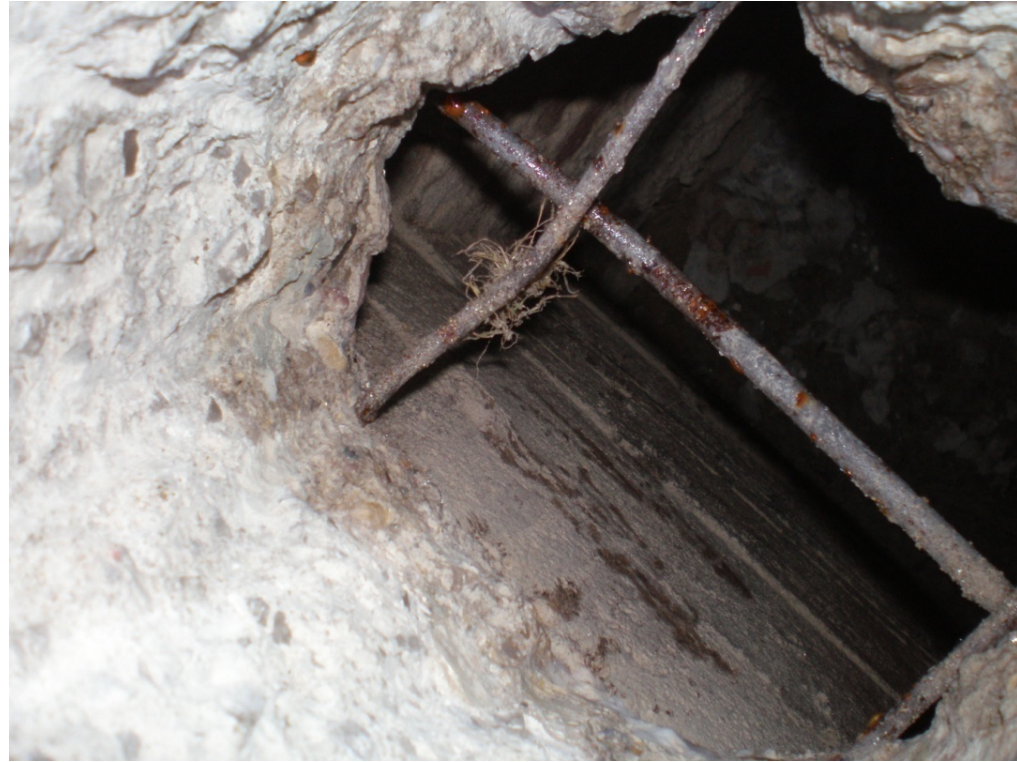
S'aprecia amb la corrosió en l'armadura. Destacar també que aquesta no té corrugues i el diàmetre de l'armadura principal és de 14 mm i de l'armadura de repartiment de 10 mm.

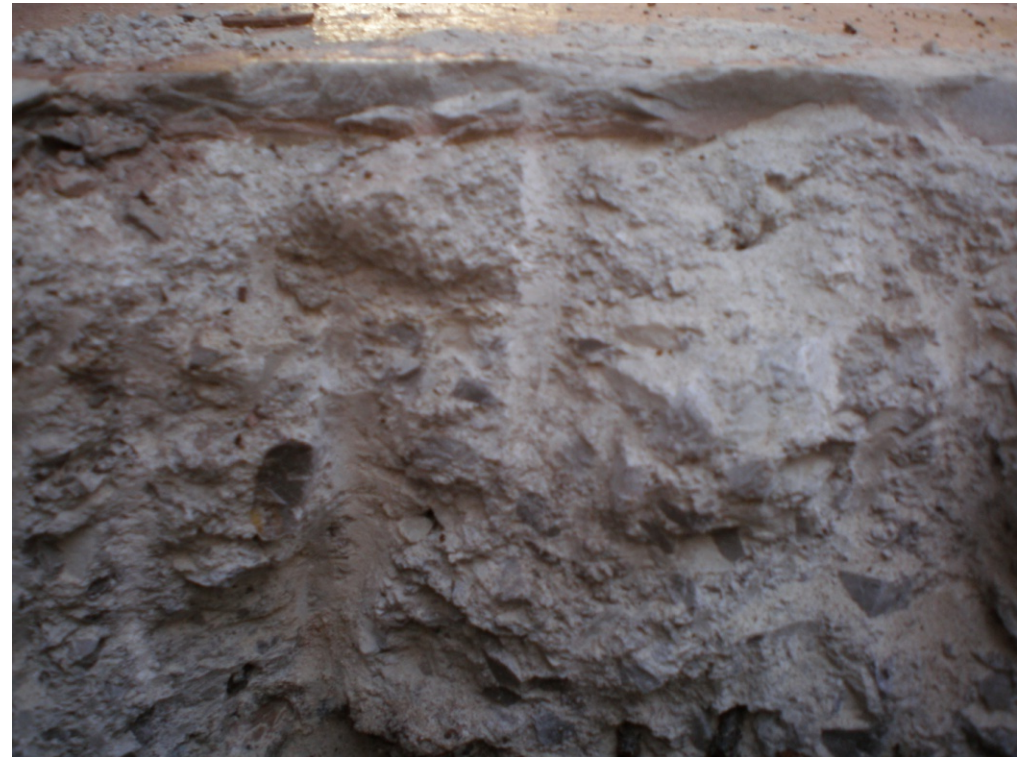
Ens permet verificar el cantell de la llosa de formigó, que és de 20 cm.

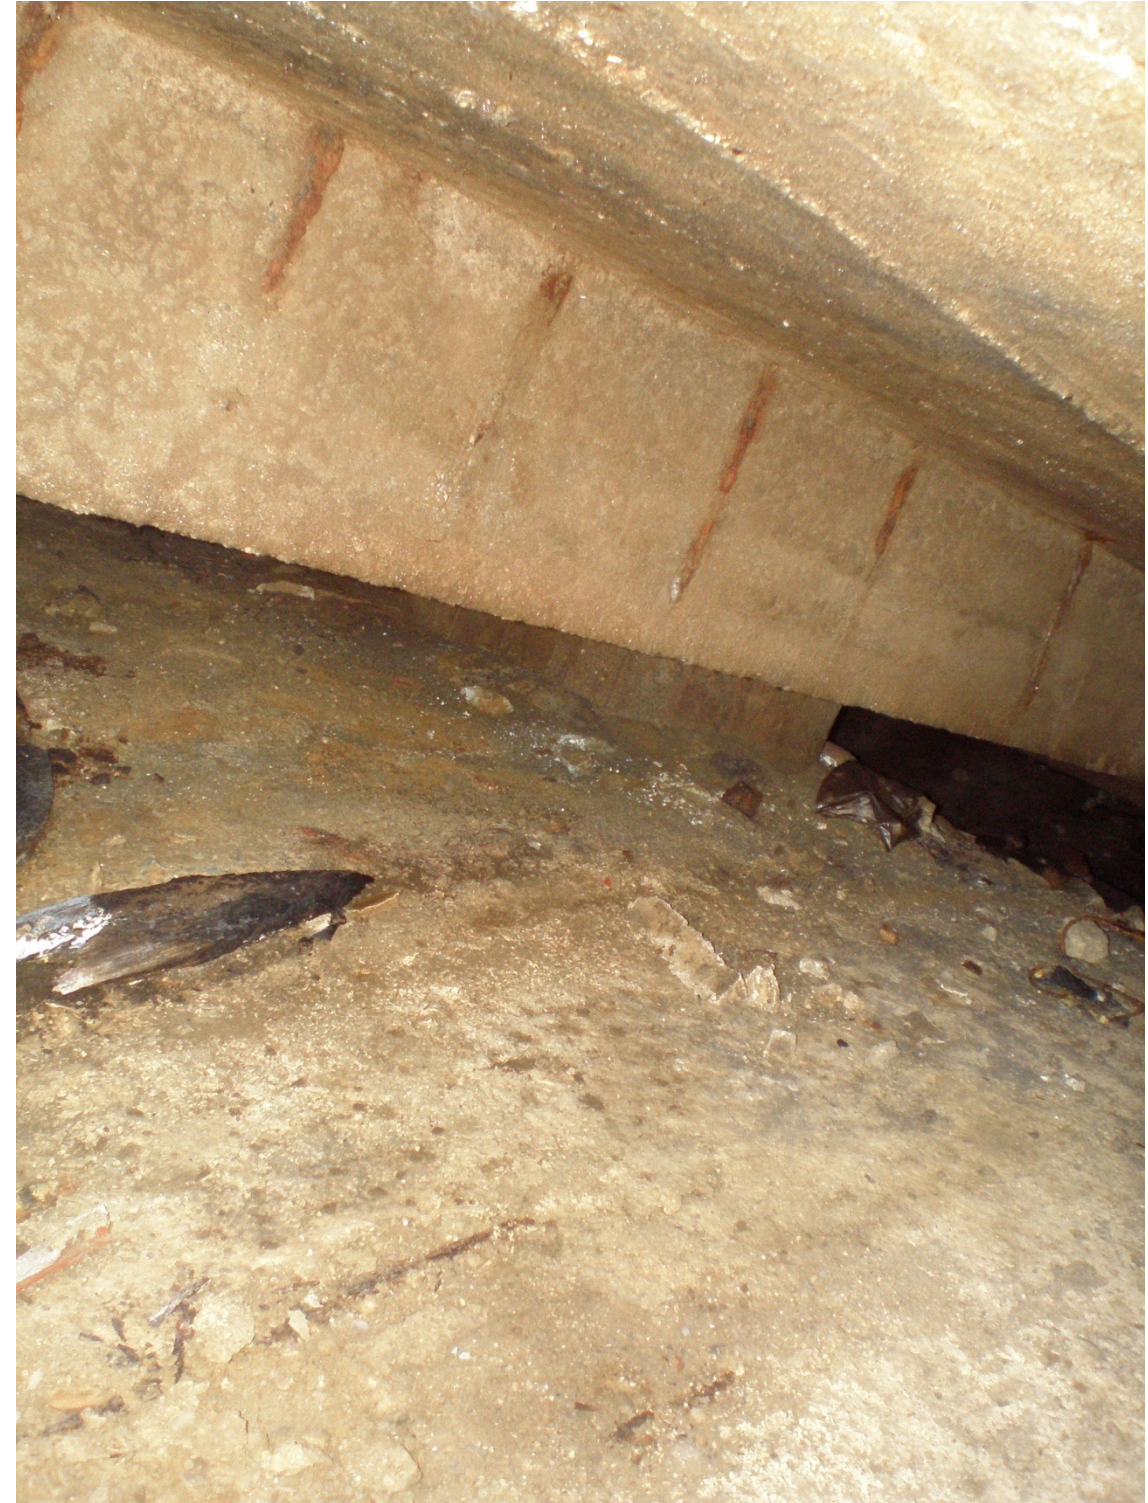
S'aprecia clarament la corrosió en l'armadura, concretament els cercols de bora de la jàssera pateixen un avançat estat de corrosió.

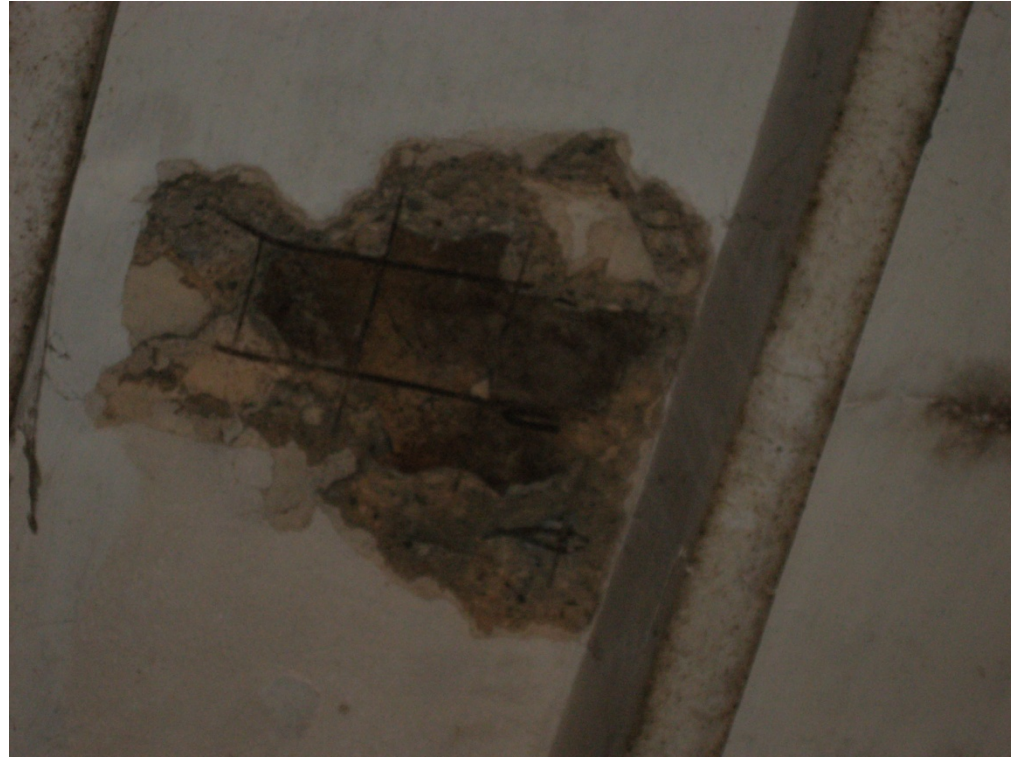
L'armat de la llosa presenta importants problemes de corrosió

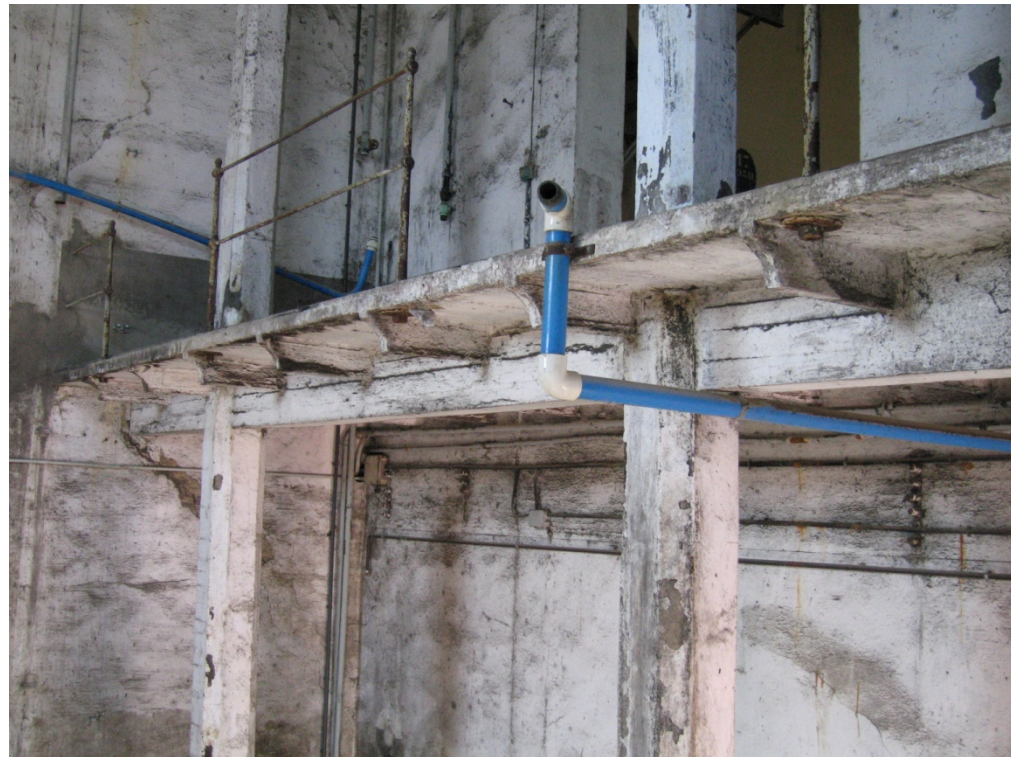
La llosa de l'altell és de menor cantell que la del forjat de planta baixa
