ENGINYERIA D'EDIFICACIÓ PROJECTE FINAL DE GRAU

ESTUDI DE REHABILITACIÓ DE LA MASIA CA L'UMBERT

Projectista/es: ANNA RODRÍGUEZ GARCÍA
Director/s: JACINT BACHS FOLCH
Convocatòria: JUNY 2011

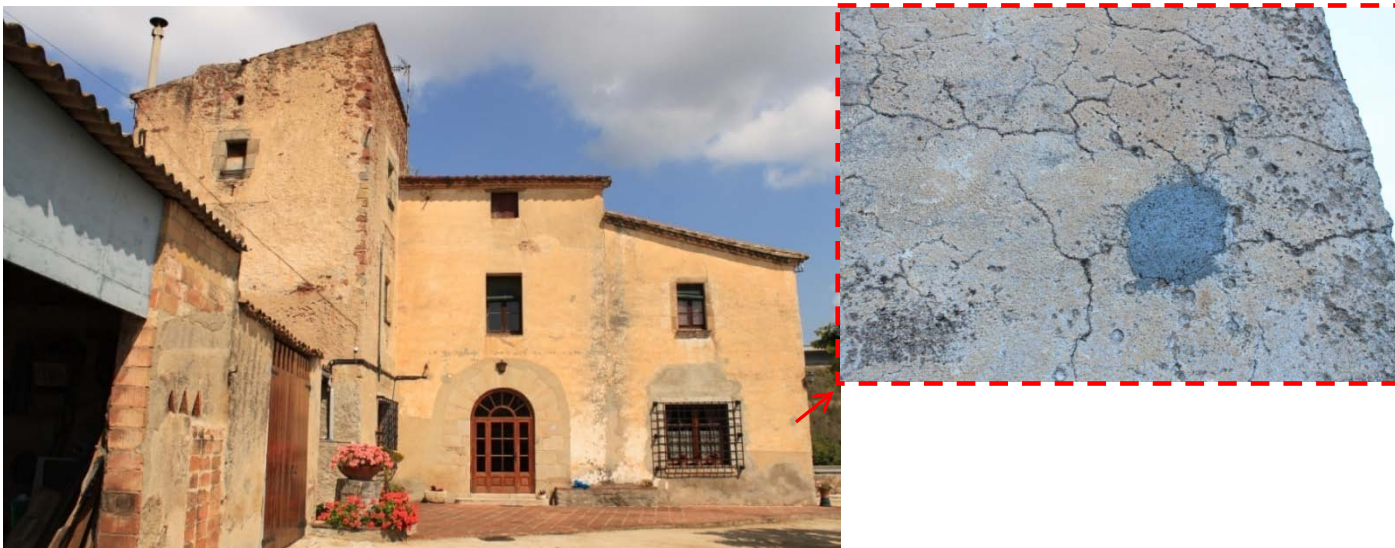
A simple vista es pot observar que hi ha una falta de continuïtat de l'aglomerat de les façanes, de manera que es poden veure en alguns llocs les peces de maçoneria que conformen els murs, i en altres simplement s'observa un deteriorament del revestiment.

Cada 5 anys: Inspecció tècnica observant l'absència de fissures, esquerdes, humitats, taques d'òxids o escrostonaments. En cap cas han d'haver armadures vistes. S'inspeccionarà l'estat dels junts entre peces o plafons, així com l'estat del tractament hidrofugant, si en té.

Cada 5 anys: Inspecció tècnica observant possibles alteracions de la pedra a causa dels agents atmosfèrics, així com la presència de fissures, esquerdes, desploms o pedres soltes amb risc de desprendiment. També s'inspeccionaran els junts entre pedres quan hi hagi un material lligant o de reblert. La paret no ha de presentar humitats ni sobrecàrregues o ancoratges d'elements no previstos.

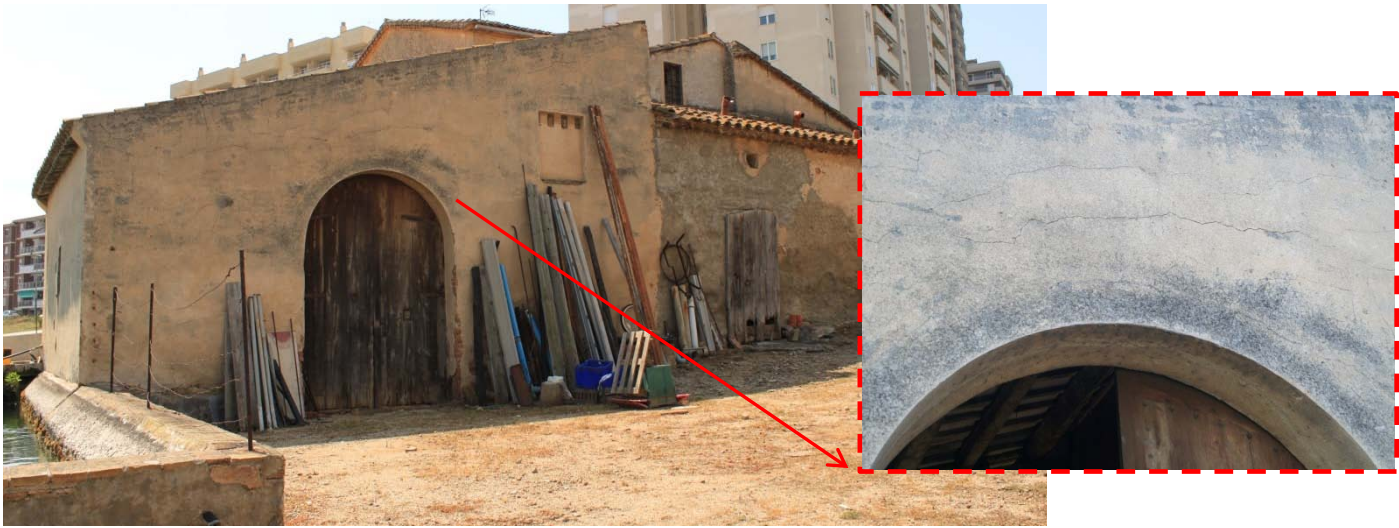
<p>FÍSICA MECÀNICA QUÍMICA</p>
	DESCRIPCIÓ
	Embrutiment de la façana a sota de les finestres i dels ràfecs de la coberta.
	CAUSES DIRECTES
	L'aigua de la pluja arrossega les partícules de pols acumulades a la superfície, fins i tot a aquelles que hi ha penetrat lleugerament formant regalims d'aigua bruts i nets.
CAUSES INDIRECTES	
	Es degut a la falta de escopidors amb el seu propi goteró per fer que l'aigua no llisqui per la façana.
LOCALITZACIÓ	DIAGNÒSTIC

GRAVETAT
	Lleu: és una brutícia que afecta únicament l'estètica de l'edifici, ja que no afecta greument a cap element constructiu.
	ESTAT
	Activa: aquesta lesió continua en procés ja que no s'han pres les prevencions adients.
ACTUACIONS	
	Primerament haurem de netejar la brutícia, per després col·locar escopidors amb goterons a les finestres per impedir que a reapareïxer. Igualment també haurem d'instal·lar un sistema de recollida d'aigües pluvials a la coberta.

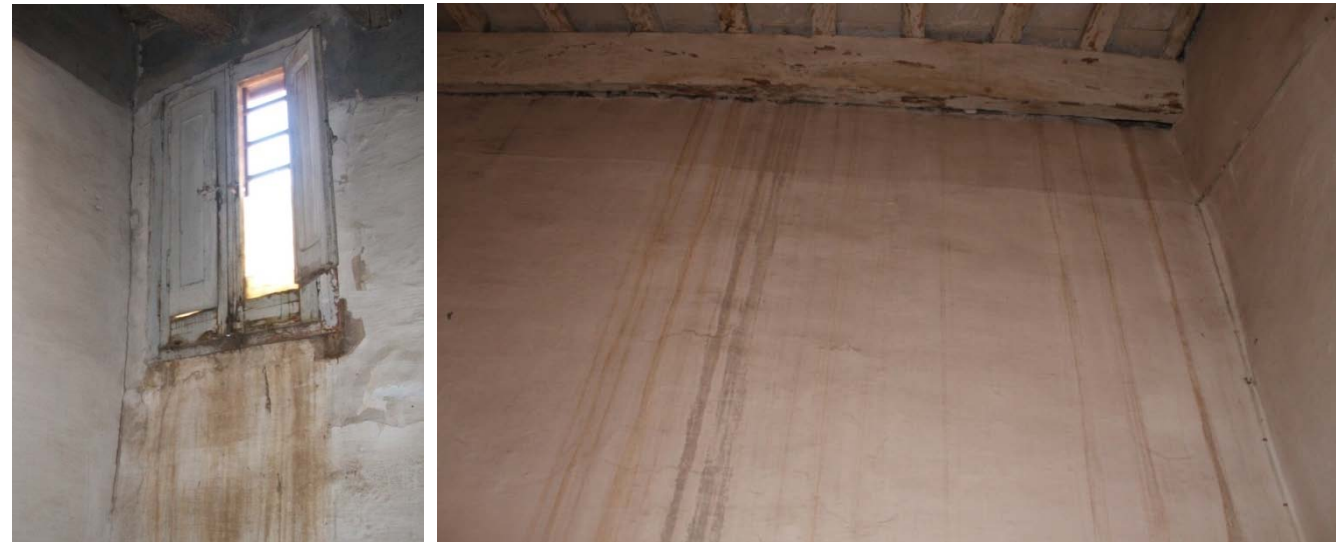
Les causes indirectes d'aquesta lesió serien el mal estat de la fusteria de les finestres, així com, segurament, una dolenta solució constructiva per la trobada entre els murs i els sostres. Evidentment, la falta de manteniment es un agreujant d'aquest problema.

Cada 5 anys: Inspecció ocular de l'estat d'ús i de conservació dels marcs i dels plafons, verificant l'absència de ruptures o degradacions i observant la fixació de les fusteries al suport, el bon funcionament dels mecanismes i dels ferratges dels elements practicables. Es recomana que aquesta acció la porti a terme el tècnic corresponent.

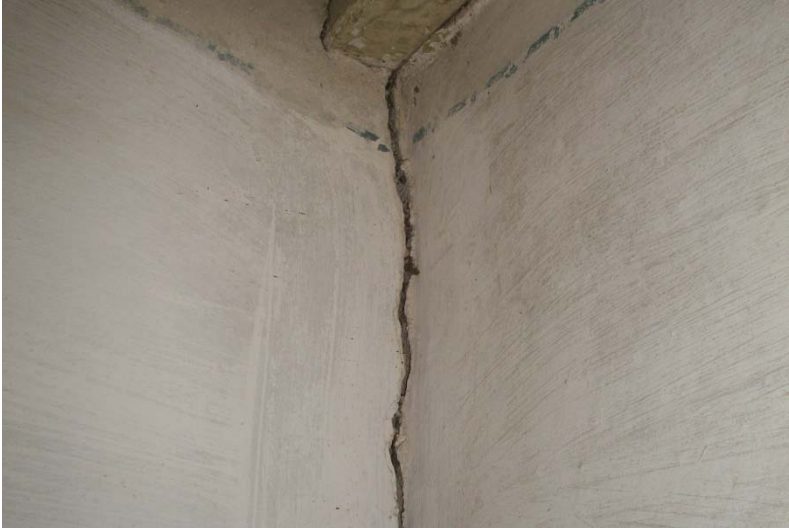
FÍSICA	MECÀNICA	QUÍMICA
		DESCRIPCIÓ		
		Localització d'esquerdes de entre 3 i 5 cm a la part interior de les parets que reben càrrega. Concretament aquestes esquerdes es troben en punts crítics com son trobades entre murs, obertures que es troben tapiades i en els punts on descarreguen les bigues.		
		CAUSES DIRECTES		
		Principalment, el problema es a causa d'un sobreesforç mecànic al que s'han sotmès els murs que tenen una càrrega estructural.		
		CAUSES INDIRECTES		
		La falta de manteniment d'aquests murs i l'elecció errònia en el disseny dels punts crítics on trobem la lesió han fet que aquesta sigui encara més greu.		
LOCALITZACIÓ		DIAGNÒSTIC

GRAVETAT		
		Greu: encara que aquest problema afecta a elements estructurals no provoca un risc imminent de fallida del sistema constructiu, ja que afecta en punts concrets.		
		ESTAT		
		Activa: aquesta patologia segueix en activitat degut a que les sobrecàrregues segueixen existint.

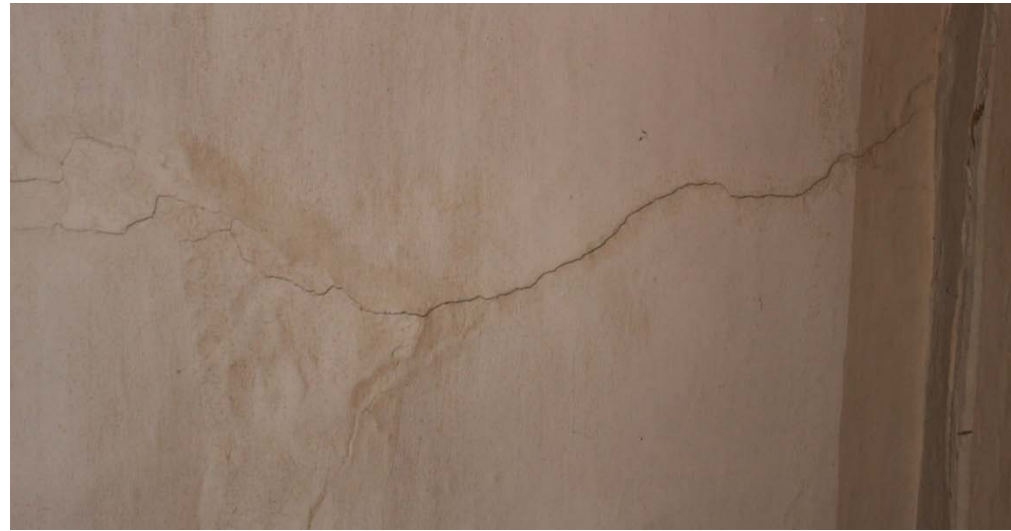
PATOLOGIA:	FISSURES	  UNIVERSITAT POLITÈCNICA DE CATALUNYA	 	FITXA Nº
SITUACIÓ:	TROBAMENTS DE MUR i EN ENVANS			9
PLANTA:	PLANTA PRIMERA I SOTACOBERTA			
ELEMENT AFECTAT:	PARET i ENVANS

Aparició de petites fissures al revestiment en els diferents murs de l'edifici.

Els petits sobreesforços i les deformacions de les cobertes han fet que es produeixin petites fissures en el llarg dels murs.

Per a una solució al complet d'aquest problema haurem de solucionar la rebuda dels sobreesforços als murs afectats, cosa que quedarà solucionada degut a la solució adoptada en els problemes que causen aquest sobres esforços. A més, una vegada solucionat això passarem el picat per enguixar i pintar una altra vegada els murs.
