Escola Politècnica Superior
d'Edificació de Barcelona

PROYECTO FINAL DE GRADO

SEGUIMIENTO DE OBRA DEL MERCADO PROVISIONAL DE BADALONA

En el presente proyecto de final de grado se ha hecho un control de un seguimiento de obra del mercado provisional Maignon de Badalona. Consta de un conjunto de fichas que describen los fallos, errores e incoherencias que han surgido en fase de proyecto y en fase de ejecución.

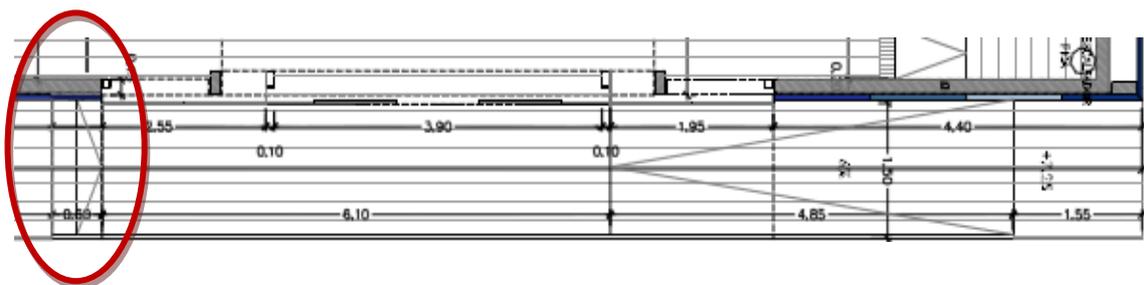
Figure 3.2.4 Nombre de marches

Nom	Type	Nombre Global	Numéro du Plan
Nombre de marches	INCOHÉRENCE	3	A02

Sur plusieurs niveaux, on apprécie quelques incohérences concernant la conception de la rampe et les marches. En créant cette incertitude, on a eu bien de doutes au sujet de l'orientation de la rampe afin d'obtenir une pente appropriée pour les personnes handicapées.

Ainsi, nous voyons des plans avec des hauteurs différentes à sauver et par conséquent, un nombre différent de mesures.

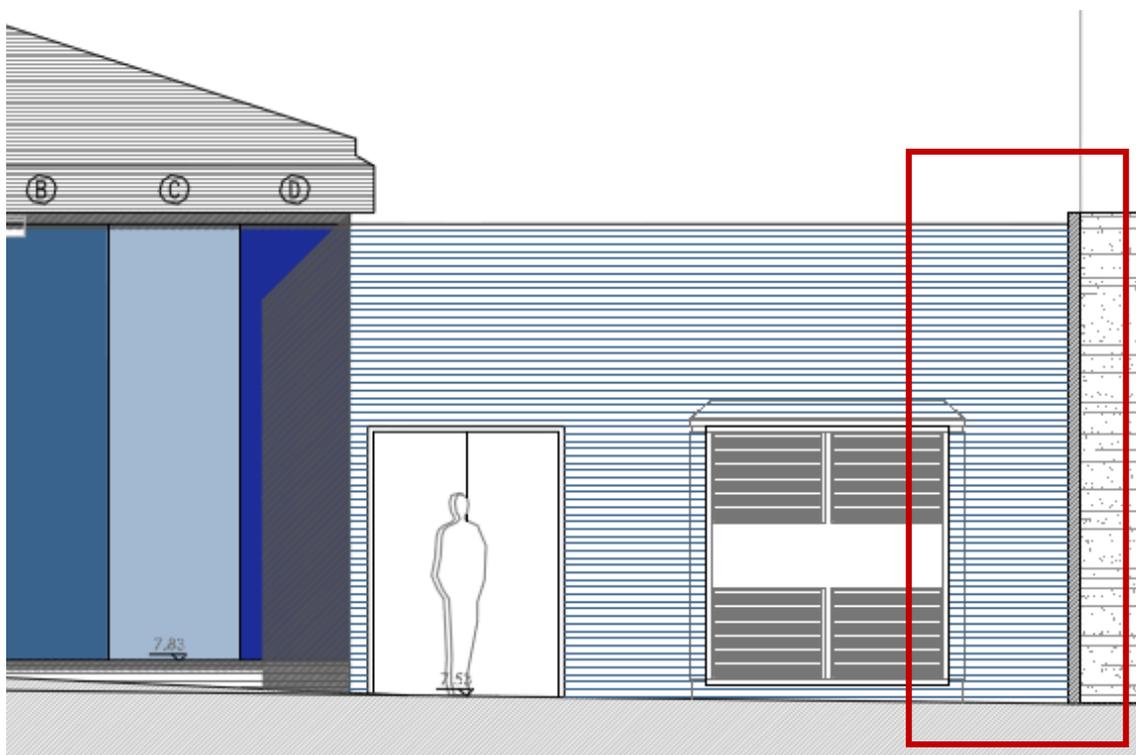
Figure 3.2.6 Hauteur du mur

Nom	Type	Nombre Global	Numéro du Plan
Hauteur du mur	ERREUR	1	A03

En termes d'élévation, il manquerait certaines dimensions, telles que la hauteur du mur contigu à l'église. Le mur n'est pas conçu avec les dimensions réelles n'étant pas encore en mesure de confirmer la hauteur réelle du mur adjacent.

La solution serait opter pour avoir tous les blocs de construction bien délimité pour ainsi, éviter des erreurs. La responsabilité de l'erreur se situe dans la phase de planification. L'erreur de devrait pas se produire si l'on prend correctement les mesures des éléments existants, si l'on étudie le projet avec attention et si l'on met d'accord tous les éléments.

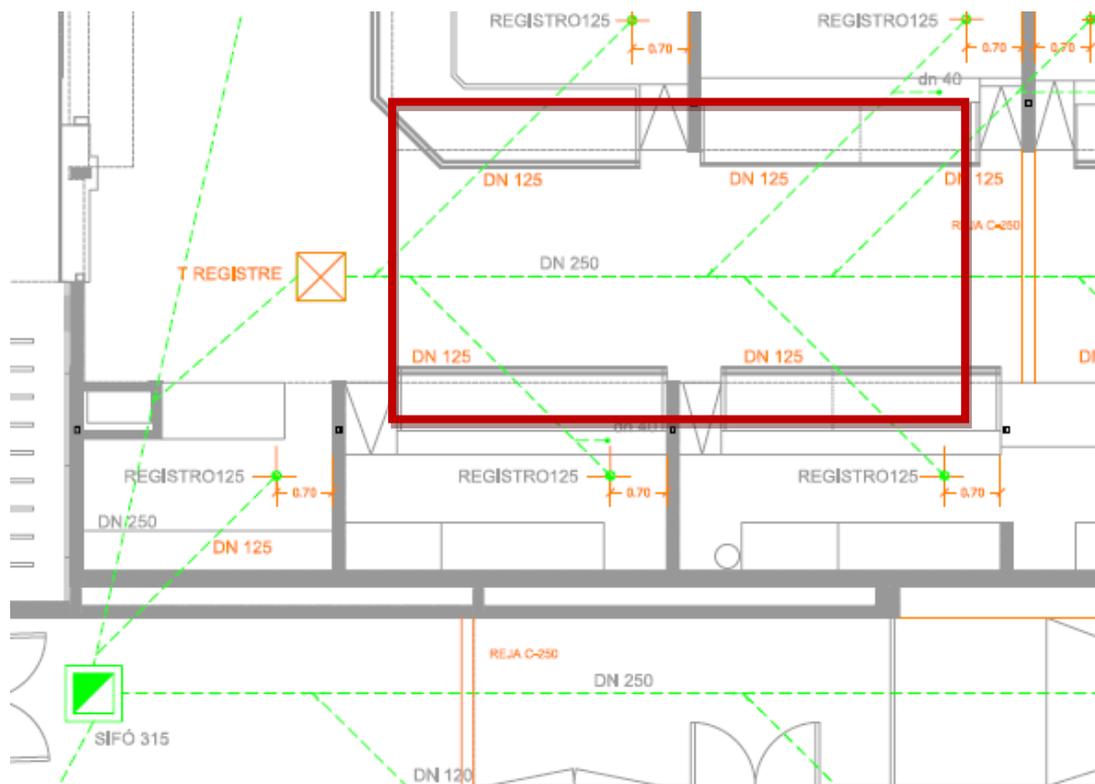
Figure 3.2.7 Pente d'orifice d'écoulement

Nom	Type	Nombre Global	Numéro du Plan
Pente d'orifice d'écoulement	ERREUR	2	106

Par rapport à l'assainissement son marqué les orifices d'écoulements aussi bien ceux la zone des stands, que ceux de la zone des services. Il manque indiquer les rampes avec leurs déclivités et leurs nombres correspondant. Pour un bon écoulement il faut une bonne étanchéité c'est pourquoi il faut savoir l'emplacement des orifices d'écoulements dans le stade de la planification. (Voir figure 3.2.7)

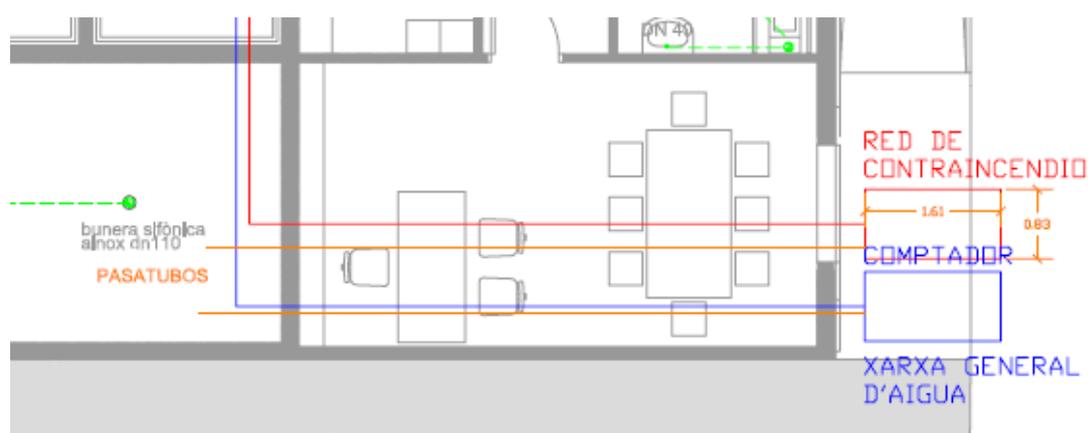
Figure 3.2.8 Réseau d'eau et de feu

Nom	Type	Nombre global	Numero du Plan
Réseau d'eau et de feu.	ERREUR	3	106

Au plan d'assainissement il manque indiquer l'emplacement avec les dimensions du coffret de l'ensemble du réseau général d'eau et de feu.

Il n'y a que un graphique provisoire de ces installations lorsqu'il il faudrait que ce soit quelque chose de précis tel que requis par le projet.

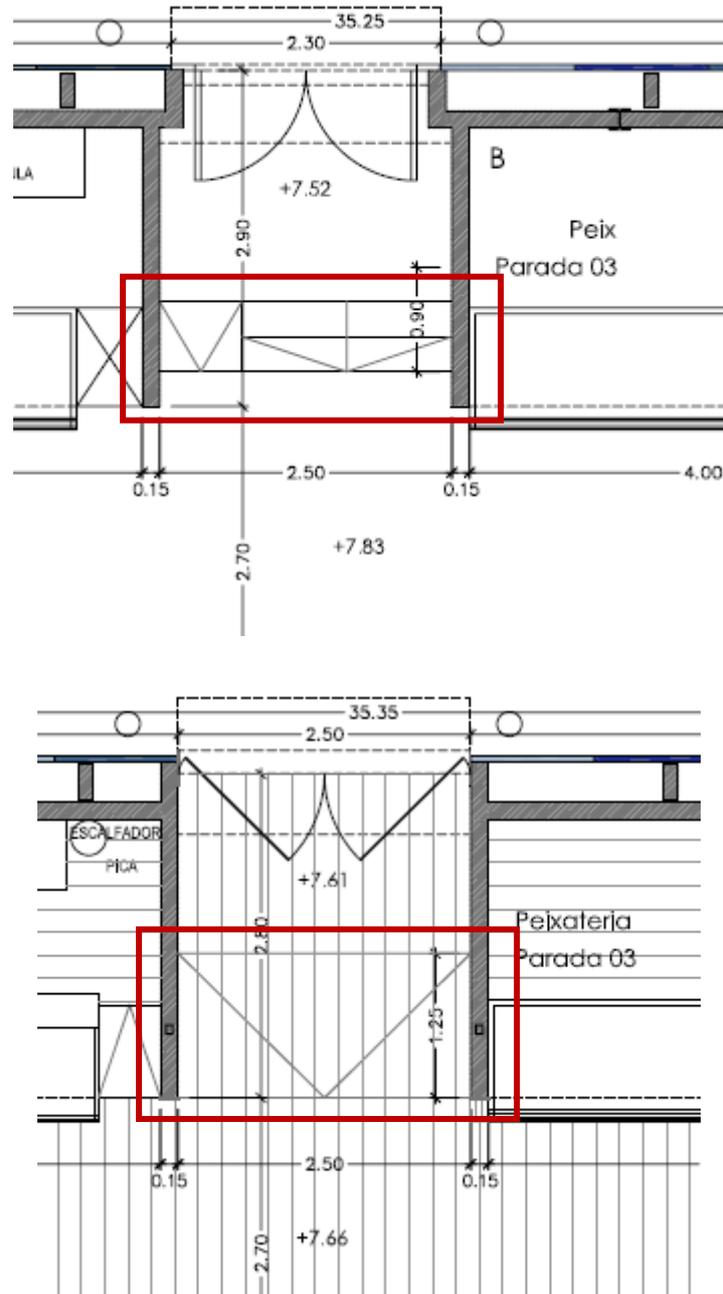
Figure 3.2.9 Forme de pente

Nom	Type	Nombre Global	Numéro du Plan
Forme de pente	ERREUR	4	A02

L'accès latéral du marché est représenté graphiquement par une rampe et des marches, tel qu'on a décidé au début, mais au cours des travaux au moment où l'on faisait la déclivité, monsieur l'architecte a décidé de le changer en faisant le tout en rampe, puisque le couloir n'est pas très large et la séparation serait ridicule. Et en plus, les portes ouvrent en deux montants battants et vu leur dimensions, elles ne laisseraient pas faire leur virage correctement.

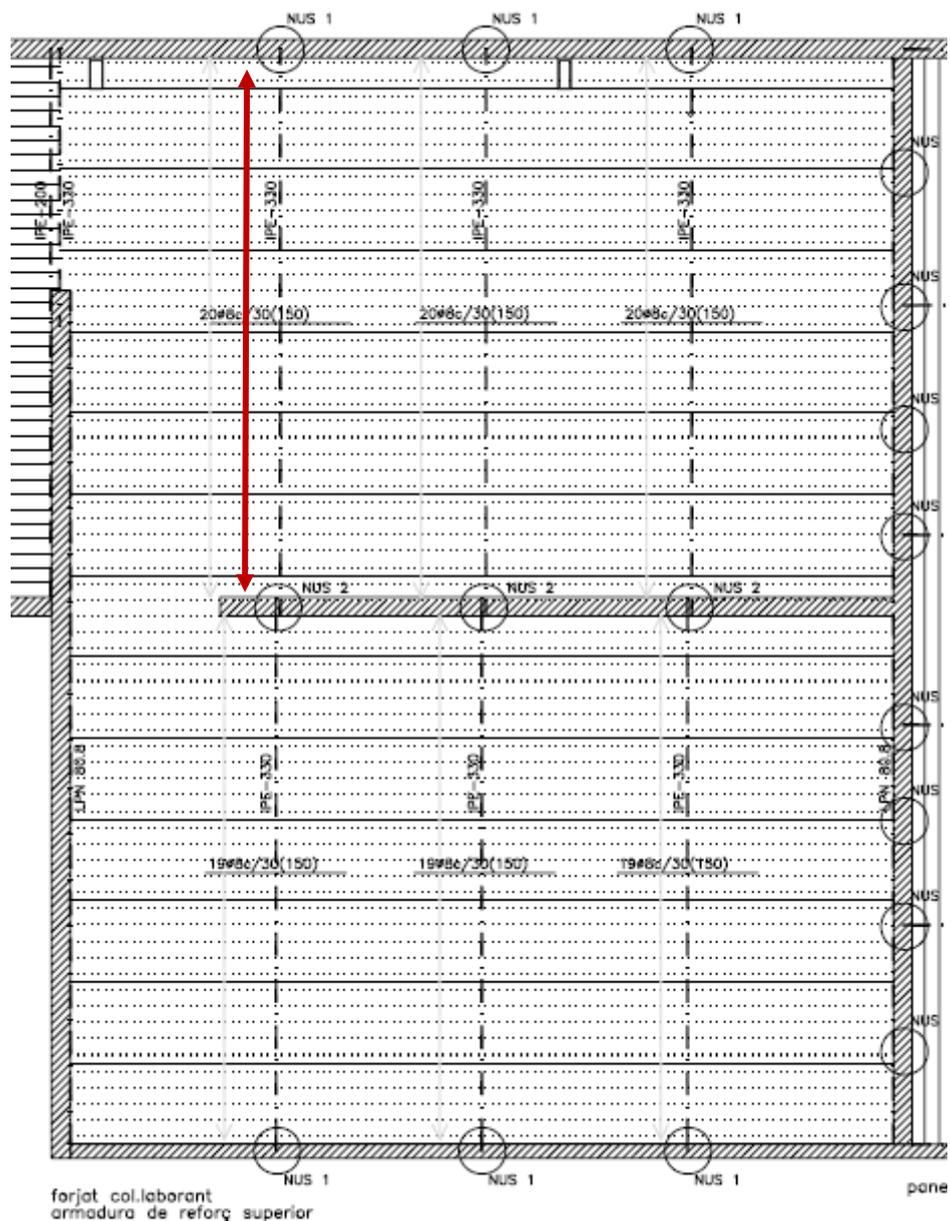
Figure 3.2.10 Poutres

Nom	Type	Nombre Global	Numéro du Plan
Poutres	ERREUR	5	E03

Le calculateur des structures a commis une erreur lors du dimensionnement des poutres car il n'a pas créé de renfort vu la grande distance à franchir. Il devrait avoir conçu mettre un mur porteur supplémentaire pour supporter la charge des équipements de climatisation et de tuyaux de refroidissement.

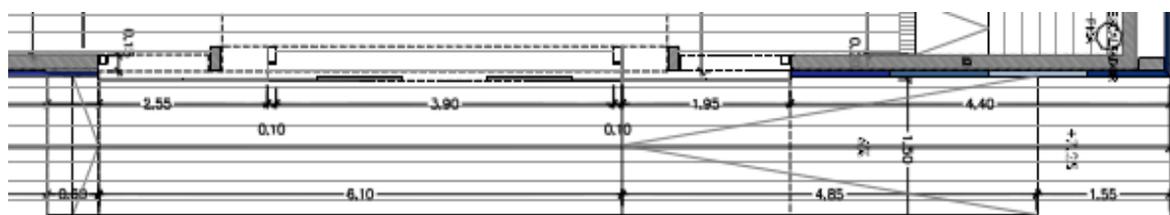
Figure 3.2.12 Dimension de la pente

Il y a une contradiction évidente le long de certains plans, par rapport à la pente d'accès de la rue Arnús. La dimension de la rampe et sa déclivité change en fonction du niveau et du nombre de marches. Bien que tout au long des travaux, on a dû modifier ces plans par le changement total d'accès, on ne peut pas permettre de telles contradictions.

La solution à adopter, c'est de travailler avec la même base de plans. Elle est reliée à une erreur en phase de projet puisque ayant pris correctement les dimensions du terrain, on devrait savoir exactement, le nombre de marche dont on a besoin pour sauver la hauteur correspondante. En outre, si on a tous les plans rangés et actualisés, il n'y aura pas de conflits.

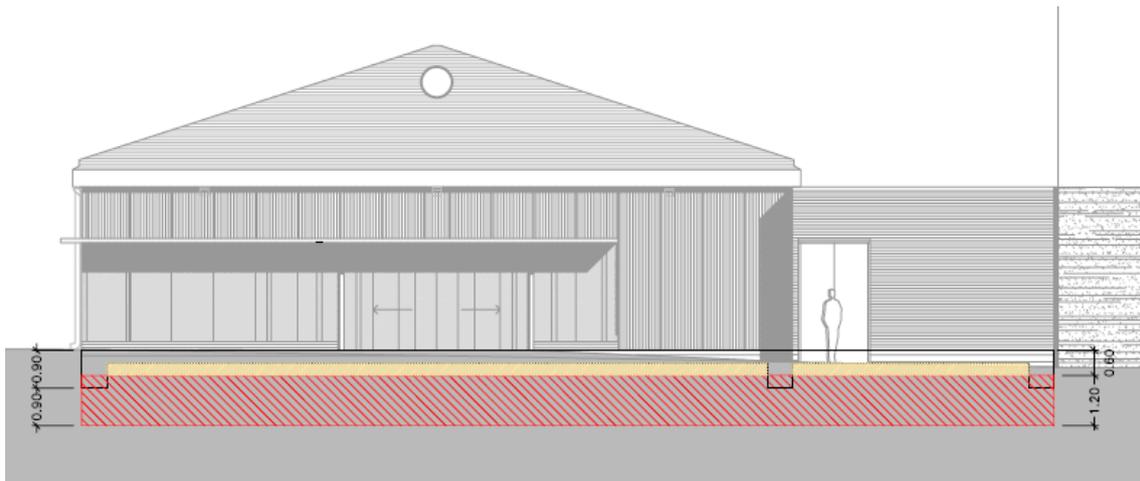
Figure 3.2.13 Semelles filantes

Nom	Type	Nombre Global	Numéro du Plan
Semelles filantes	CONTRADICTION	2	E01

Pendant le projet, on a décidé de construire une fondation avec des semelles filantes où reposeraient les piliers en acier galvanisé (zone de Stands) et de murs porteurs (la zone des bureaux et des poubelles)

Mais si l'on observe le niveau de la fondation on aperçoit une contradiction puisque on contemple l'exécution d'une dalle de 30cm HA-25/B20/I, en béton armé avec deux basiques inférieur et supérieur et des renforts inférieurs partiels et un périmètre de soutien.

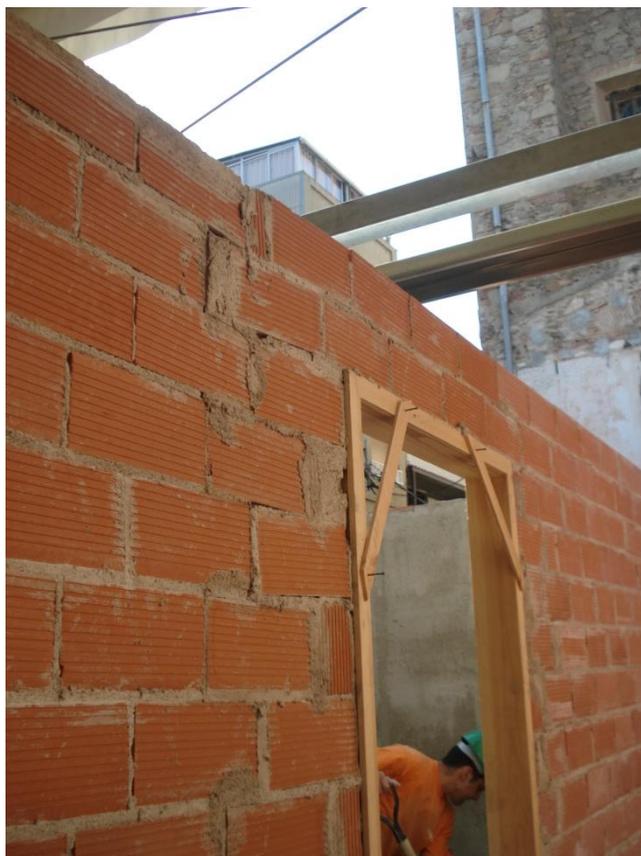
Nombre	Número
Mampostería mal ejecutada	1

Figura 4.1. 2 Mampostería mal ejecutada

En esta fotografía podemos observar como la mano de obra no tenía mucha experiencia en la realización de la mampostería. Este fallo lo encontramos en puntos diversos a lo largo de la obra.

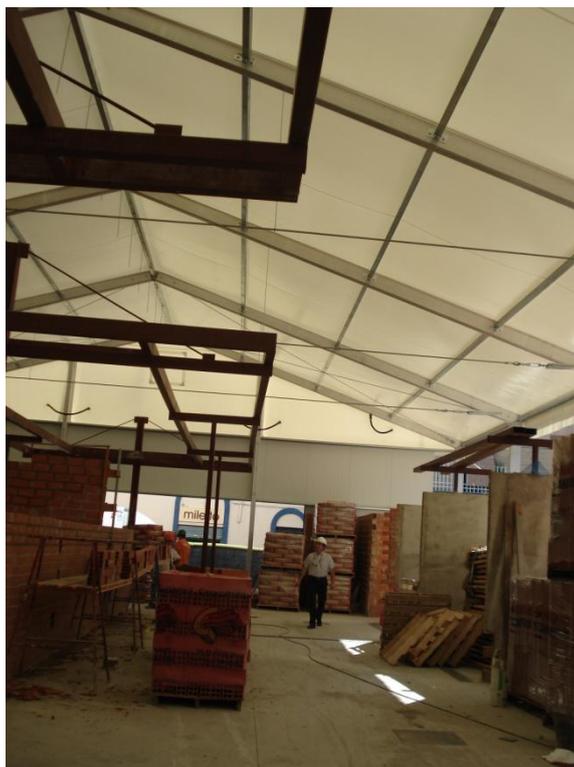
Nombre	Número
Estructura metálica	2

Figura 4.1. 3 Estructura metálica

La estructura metálica tenía imperfecciones, como por ejemplo, la realización de las soldaduras. O como se puede ver, aunque parezca perspectiva, las vigas metálicas no eran paralelas entre ellas.

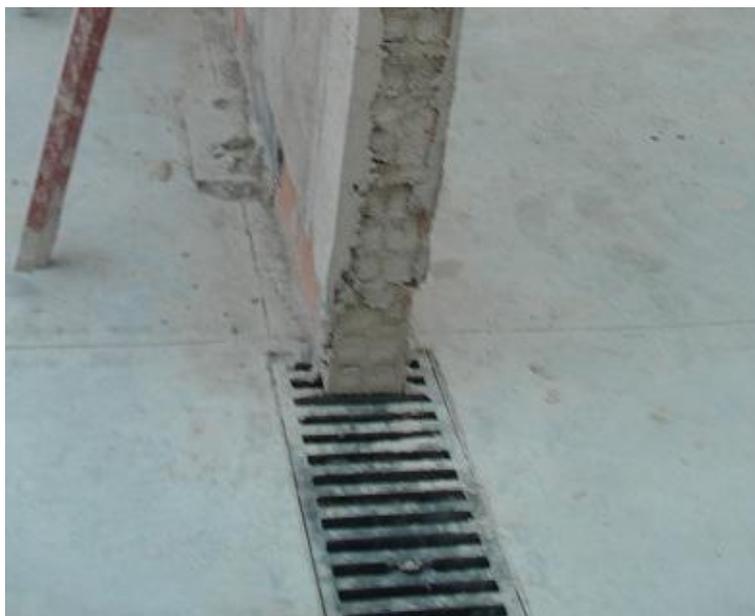
Nombre	Número
Canal de recogida	3

Figura 4.1. 4 Canal de recogida

Como se dijo anteriormente, como la mano de obra no era muy experimentada, tuvieron algún otro fallo como éste. Al final se tuvo que repicar toda la pared para dejarla alineada con el resto de paradas.

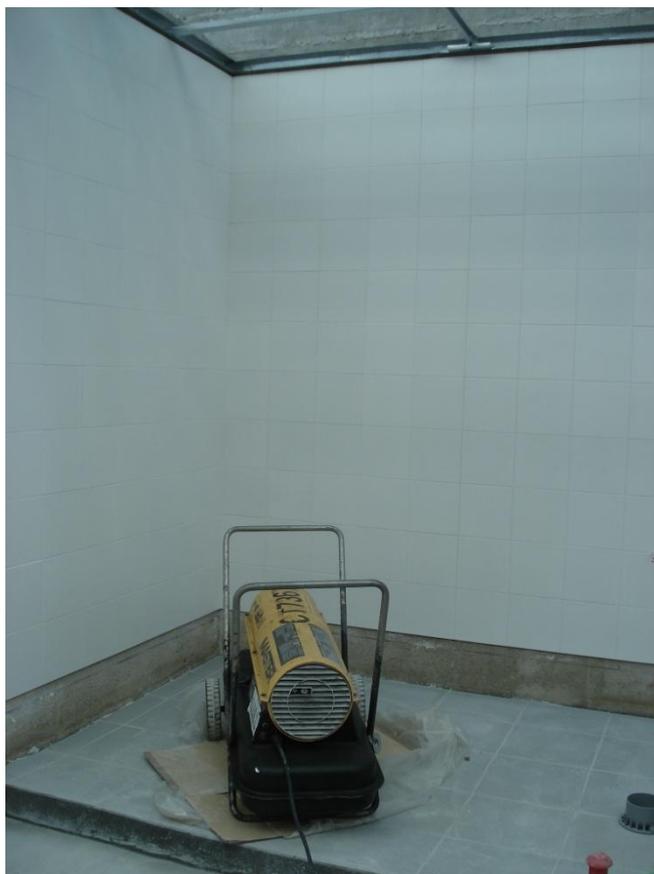
Nombre	Número
Baldosas	4

Figura 4.1. 5 Baldosas con despigmentación

En la fotografía no se aprecia, pero surgió un problema con la pigmentación de las baldosas. Primero se asoció el problema a humedad durante la colocación y para solucionarlo o simplemente cerciorarse de que era ése el fallo, se colocó un cañón para secarlas lo más rápido posible.

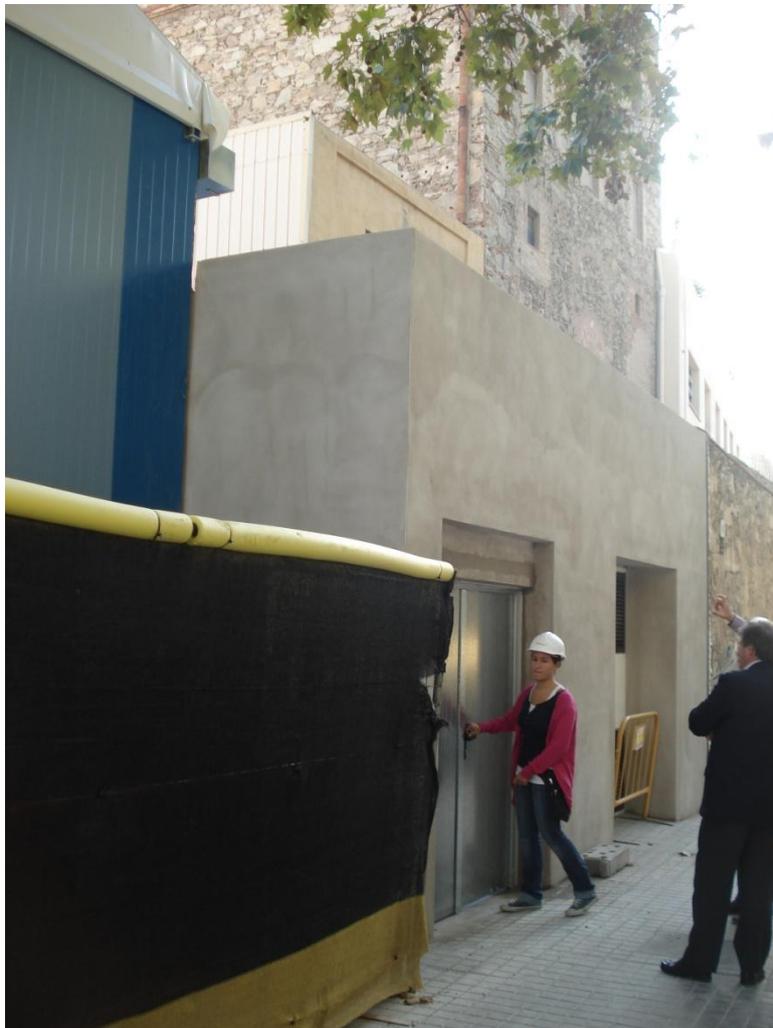
Nombre	Número
Puerta acceso exterior a zona de basuras	5

Figura 4.1. 6 Puerta acceso exterior a zona de basuras

Se compró una puerta más pequeña que el hueco establecido en el proyecto. Fue un fallo del jefe de obra por no comunicar a la dirección facultativa del error, pero haciendo eso no ganó nada ya que tuvo que volver a pedir una puerta de las dimensiones originales y repicar la pared para poderla colocar.

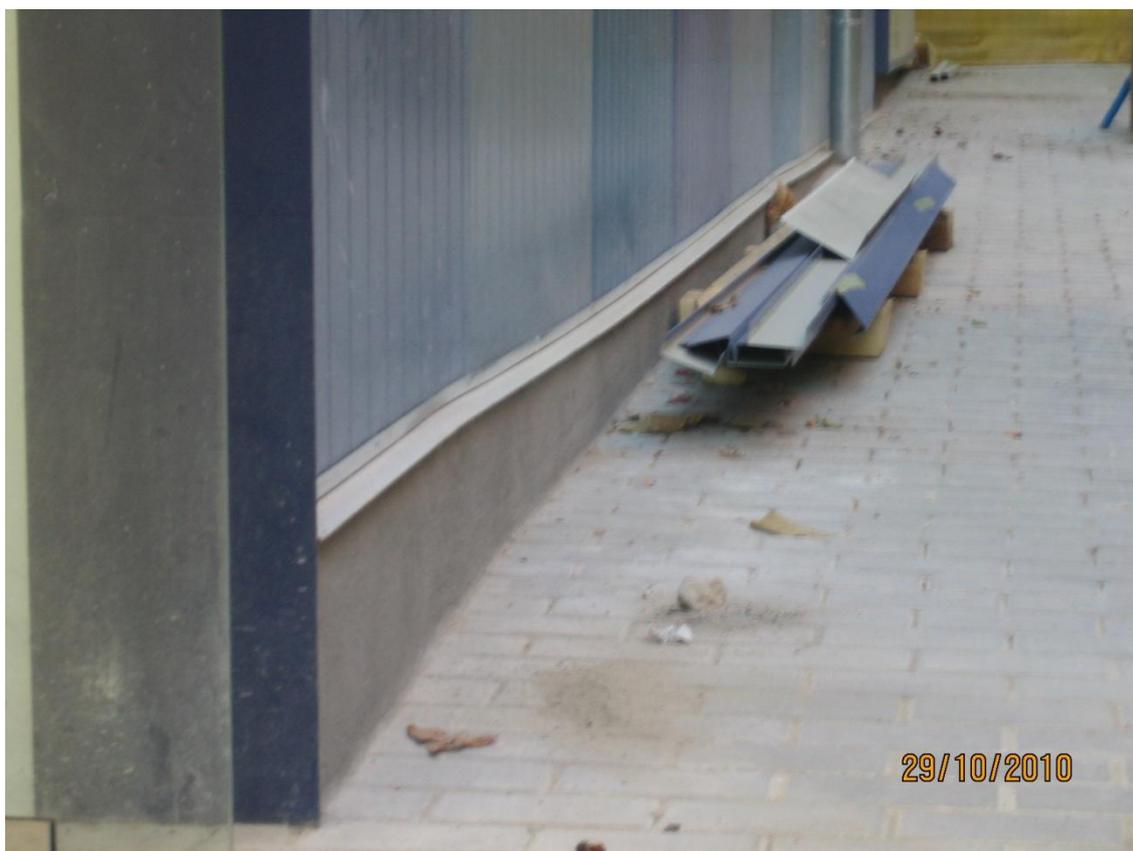
Nombre	Número
Ondulación chapa	6

Figura 4.1. 7 Ondulación de la chapa

Se observa ondulación de la chapa inferior remate del panel sándwich junto a la puerta.

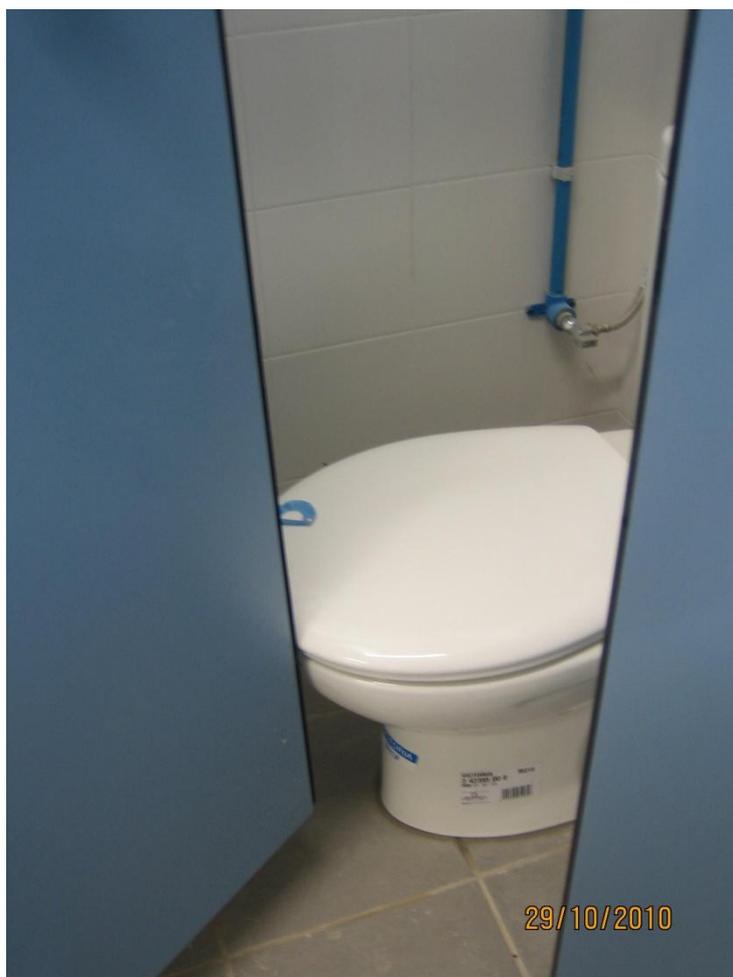
Nombre	Número
Inodoro	8

Figura 4.1. 8 Inodoro

En uno de los inodoros del baño de mujeres, la puerta de trempa no puede abrir y cerrar bien. La solución adoptada es mover el inodoro para que pudiese hacer el trazado sin problemas.

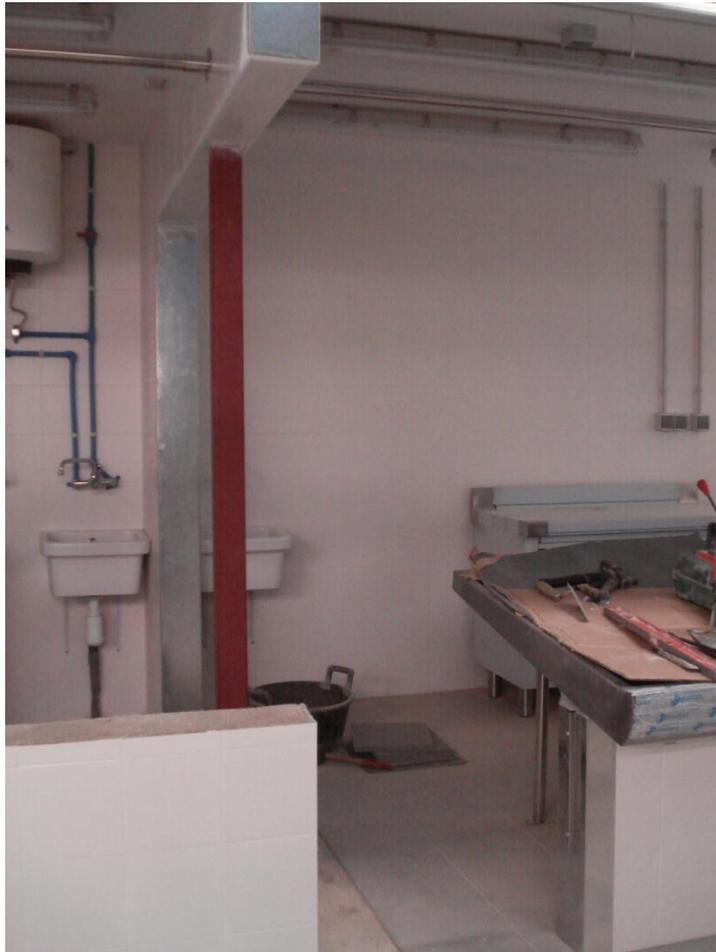
Nombre	Número
Modificación parada 17 y 18	9

Figura 4.1. 9 Modificación parada 17 y 18

Esta parada tuvo que ser modificada prácticamente el 50% pero fue por motivos externos. El propietario de la parada en el último momento quiso hacer unas modificaciones cuando ya se tenían todos los muebles y las instalaciones preparadas. Este problema retraso la entrega de la obra fácilmente 2 semanas.

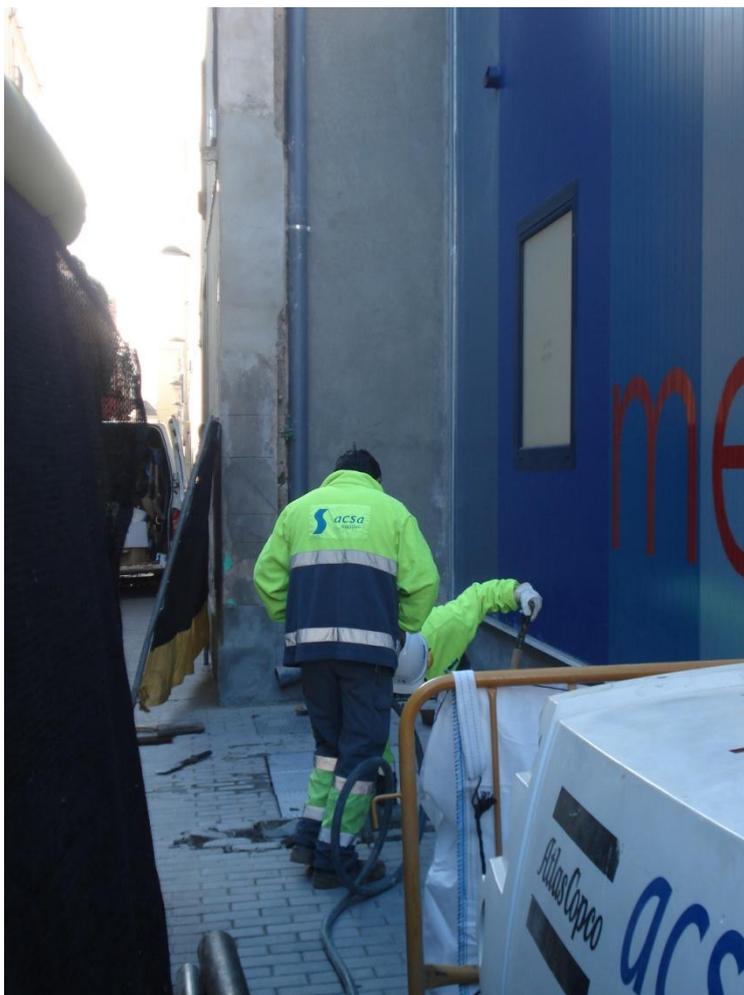
Nombre	Número
Arquetas mal dimensionadas	10

Figura 4.1. 10 Arquetas mal dimensionadas

La arqueta sinfónica se dimensiono mal, ya que como nueva normativa exigen unas dimensiones muy grandes y el jefe de obra no estuvo pendiente de su ejecución. Se tuvo que repicar y volver a hacer.

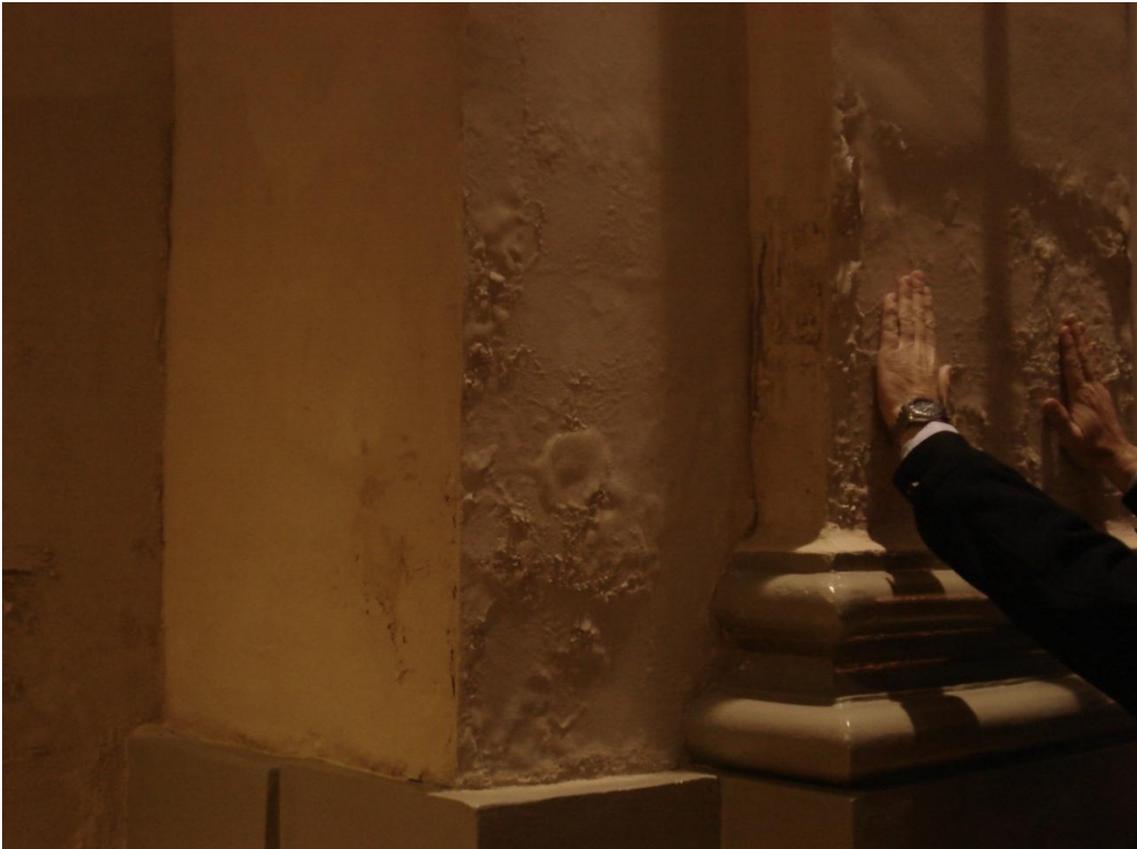
Nombre	Número
Humedades edificio colindante	11

Figura 4.1. 11 Humedades edificio colindante

A causa del movimiento de tierras de nuestro solar, al edificio colindante le salieron humedades. Pero en el momento que salió esta patología nuestro solar estaba perfectamente impermeabilizado, con lo cual, la única solución de las humedades era que acabaran de salir por el paramento de la iglesia (edificio colindante).

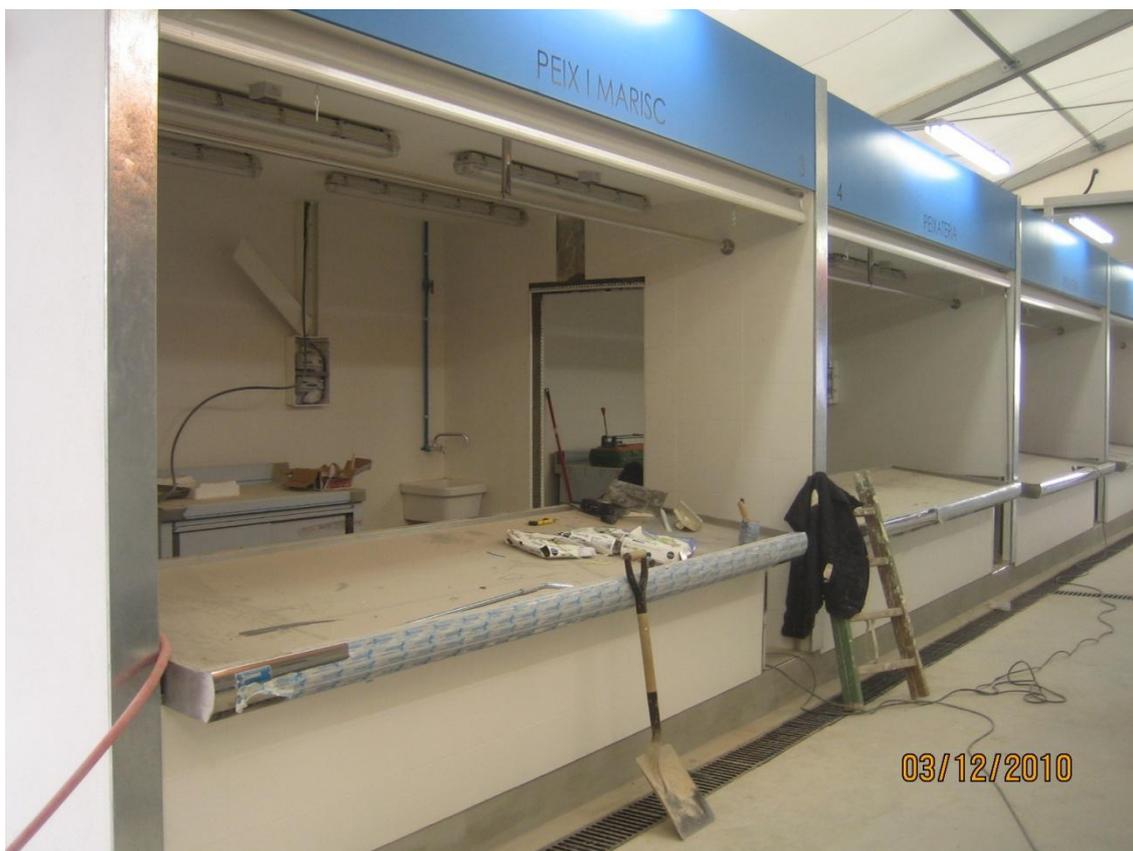
Nombre	Número
Modificación parada 3 y 4	12

Figura 4.1. 12 Modificación paradas 3 y 4

Prácticamente en la entrega de la obra, los propietarios de las paradas 3 y 4 pidieron al ayuntamiento poder tener un paso entre las dos paradas, porque al parecer son socios y quieren poder acceder de una parada a la otra sin tener que dar la vuelta.
