Can Masdeu, antigua leprosería de Barcelona.

El proyecto se centra en la masía de Can Masdeu, conocida como la antigua leprosería del Hospital de Sant Pau, ubicada en uno de los valles no urbanizados del Parque de Collserola, en Barcelona.

- Un estudio histórico de la evolución de Can Masdeu.
- Un levantamiento gráfico.
- Un estudio de los elementos constructivos.
- Un análisis de las lesiones existentes con sus propuestas de actuación.
- Una propuesta de intervención del edificio.

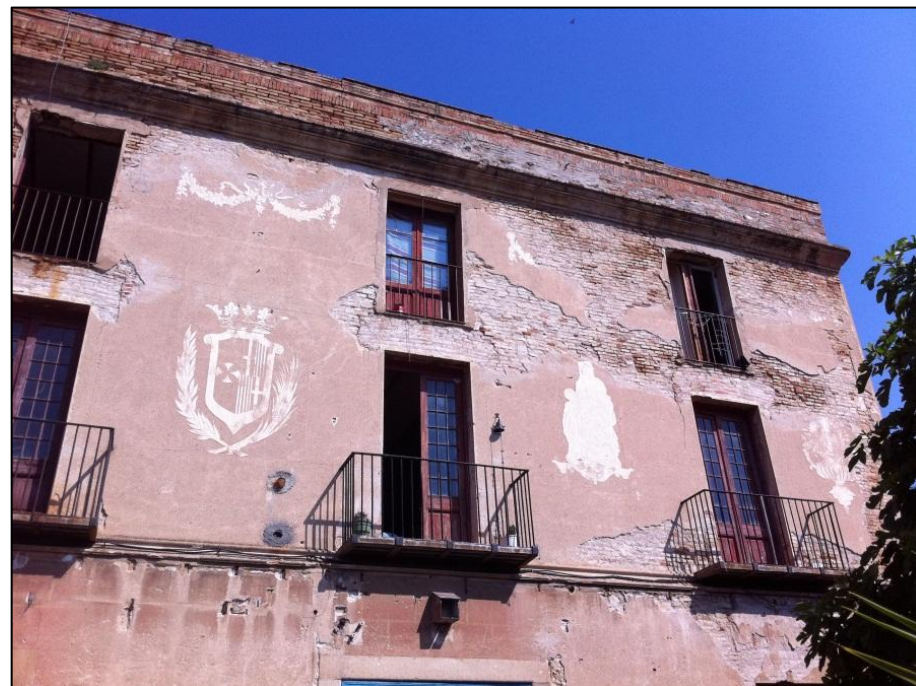
IMAGEN 2.55

Gran parte del revoco se ha desprendido, a causa de los agentes atmosféricos dejando vista la mampostería y el ladrillo macizo.

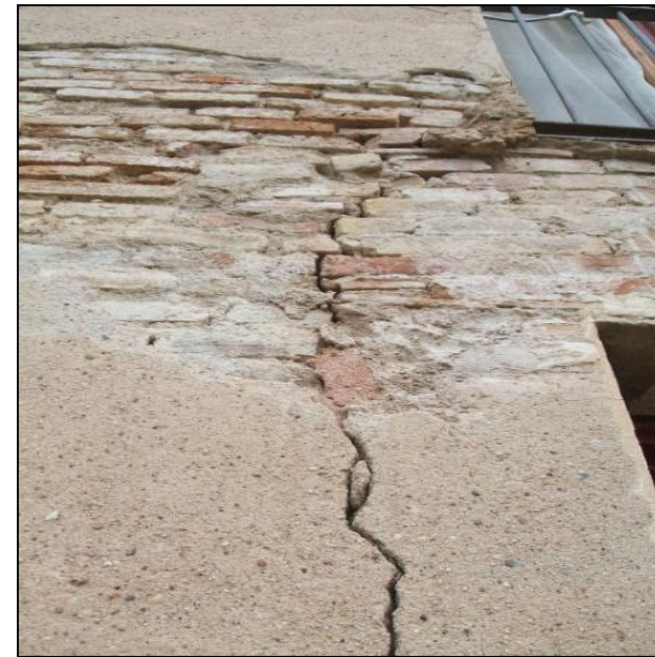
IMAGEN 2.56

En la fachada se aprecian unas grietas inclinadas en la parte superior del dintel partiendo de la parte inferior de las oberturas. Estas grietas forman un ángulo aproximado de 45 ° en las plantas superiores de fábrica de ladrillo macizo, siguiendo la trayectoria más fácil (Imagen 2.56 y 2.57).

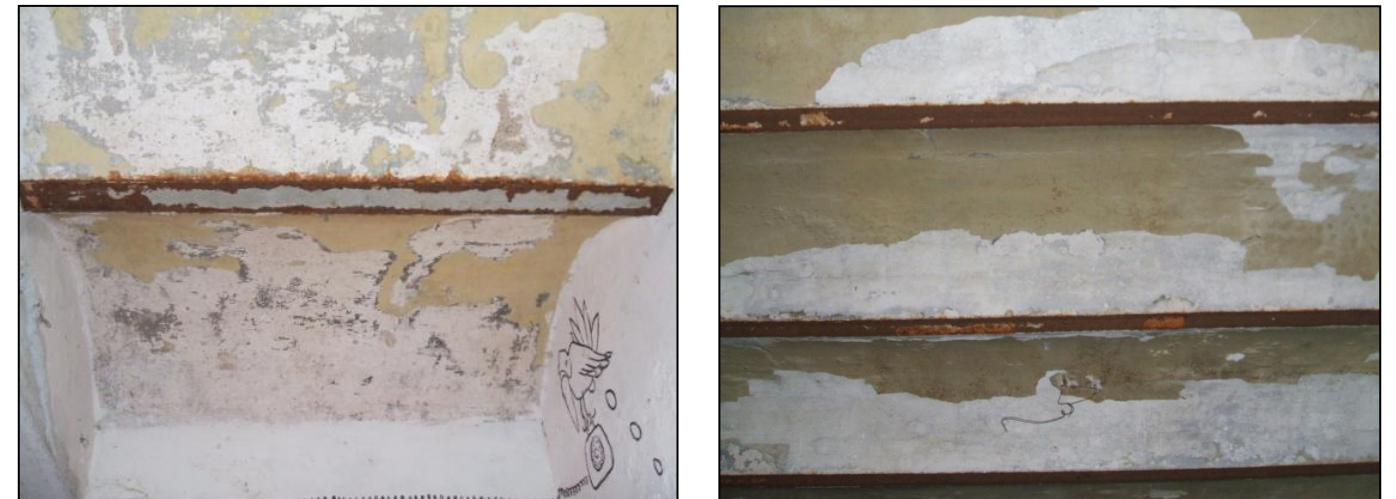
Identificación: Corrosión de vigueta metálica

Descripción:  
Lesión que afecta al acero de las viguetas ocasionando una destrucción o deterioro de sus propiedades, el proceso se acelera en ambientes agresivos (humedad), ya que el yeso que sirve de revestimiento en las bovedillas, al ser un material higroscópico transmite la humedad directamente a las viguetas metálicas, provocando la corrosión y una disminución progresiva de la sección resistente de los elementos, que puede llegar hasta la perforación o la rotura de las viguetas.

Reparación de la lesión: Procedemos limpiando la zona corroída, mediante un cepillado eficaz, con un cepillo de púas metálicas y la aplicación de un decapante común. Ello permitirá conocer el alcance del problema y cuál es el grado de pérdida de sección del elemento afectado, dado que el enorme aumento de volumen que produce la corrosión puede hacer esperar daños mayores. El siguiente paso es restaurar la primitiva capacidad portante del forjado, disminuida en mayor o menor grado, reconstruyendo la sección dañada con el mismo tipo de acero. En casos leves, bastara con soldar chapas de refuerzo a las alas deterioradas, estudiando antes la soldabilidad del material a reforzar. Finalmente, se protegerá el elemento con pintura anticorrosiva, evitando que las superficies que queden puedan favorecer la condensación y queden accesibles para facilitar el mantenimiento posterior.

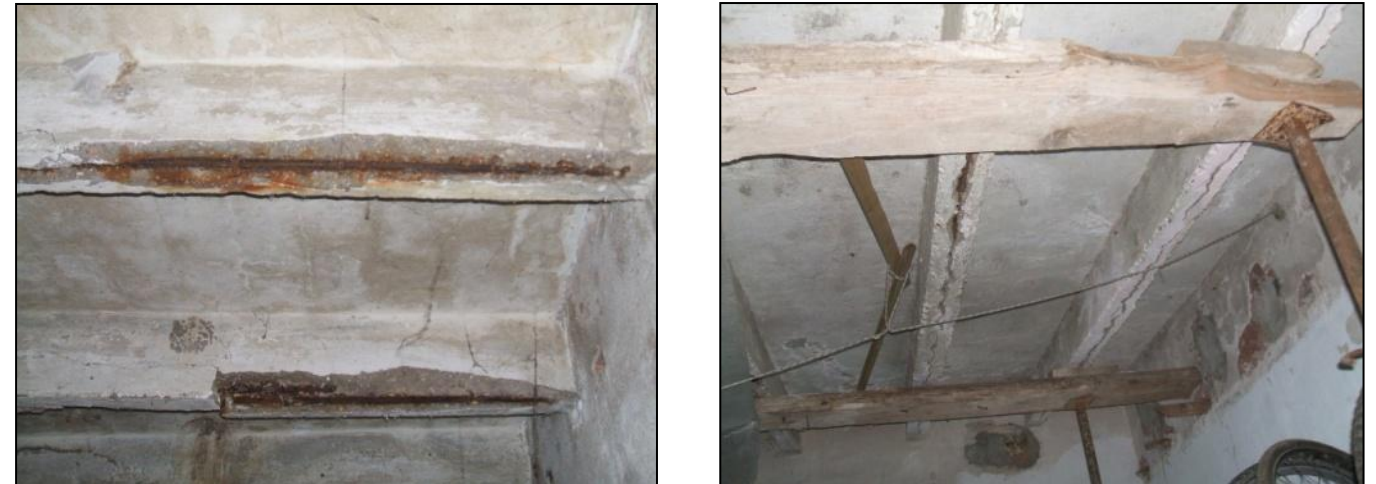
Identificación:	Carbonatación del hormigón armado y corrosión de las armaduras
-----------------	--

Lesión que ha afectado a las vigas de hormigón armado que actualmente permanecen apuntaladas.  
 Dicha lesión consiste en la reacción química que se produce cuando el hidróxido de calcio del hormigón entra en contacto con el CO<sub>2</sub> de la atmosfera y se convierte en carbonato cálcico, dejando la armadura desprotegida contra la corrosión.  
 La corrosión de las armaduras a creado oxido expansivo, generando un incremento del volumen de la armadura, provocando tracciones internas que se manifiestan con la figuración del hormigón, siguiendo las líneas de las armaduras principales e incluso de los cercos. Provocando finalmente el desprendimiento de los recubrimientos de hormigón, la disgregación del material y la disminución de la sección de las armaduras.

Reparación de la causa:	Se procederá a la disminución de la presión de vapor de agua, adecuando a la estancia con una correcta ventilación. Finalmente, se tendrá especial cuidado en la elección del material de sustitución de los elementos dañados, para que estos sean resistentes a la agresividad del medio.
Reparación de la lesión:	Realizaremos la sustitución física del forjado, ya que dicha estructura ha perdido la gran parte de su capacidad portante, al estar todas las vigas que lo constituyen atacadas por la carbonatación del hormigón y corrosión de las armaduras. Por seguridad estructural la sustitución física del forjado es la vía de intervención idónea, que al tratarse del forjado de una cubierta restará riesgo y trabajo.

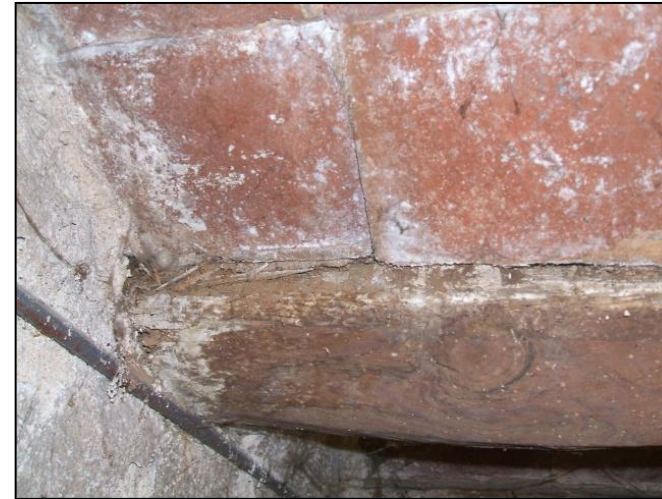
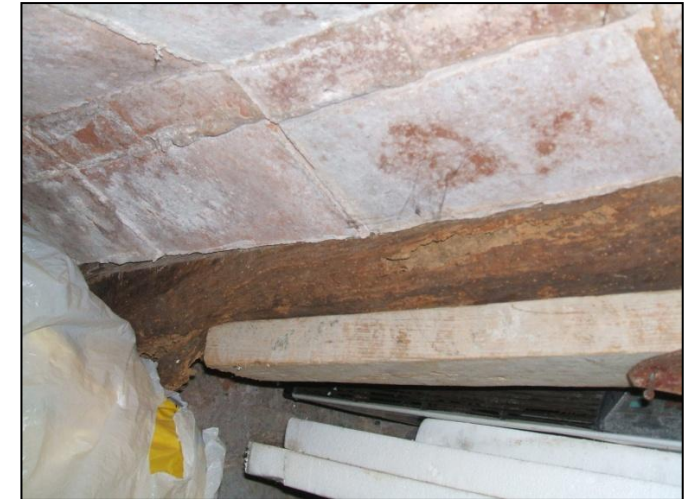
Directas:	La humedad ambiental de la estancia, la cual penetra en el material y diluye las sales de su interior, cristalizando en su superficie cuando el líquido se evapora.
Indirectas:	Defecto en la fabricación del material.

Reparación de la causa:	Mejorando la ventilación de la estancia, se disminuiría la presión de vapor de agua, que pudiera penetrar en el material creando eflorescencias.
Reparación de la lesión:	La aparición de eflorescencias resulta desagradable y suele ocasionar la corrosión de los elementos metálicos en contacto con ella. Su eliminación no se consigue radicalmente, ya que las sales se encuentran en el interior del elemento afectado y a medida que se diluyen se van desplazando lentamente hacia el exterior. Las zonas afectadas se pueden limpiar mediante lavados y cepillados sucesivos hasta que desaparezcan las manchas definitivamente. Es conveniente realizar un segundo lavado utilizando una disolución de ácido clorhídrico al 10%, para conseguir una mayor eficacia en su eliminación.

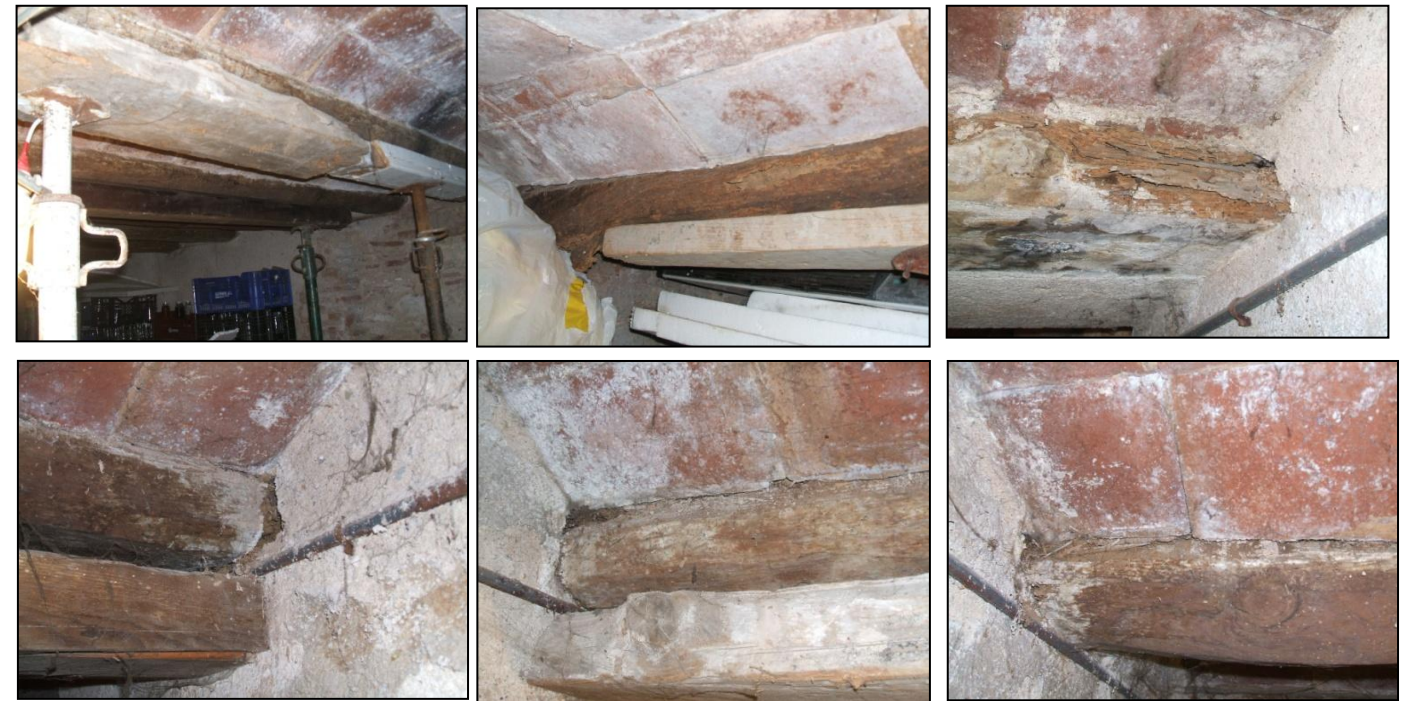
Sustitución física de 3 vigas de madera de 3,6 metros de luz, que pertenecen al techo de la planta baja, debido a su avanzado estado de degradación y pérdida de capacidad portante. Actualmente la estructura esta apuntalada.

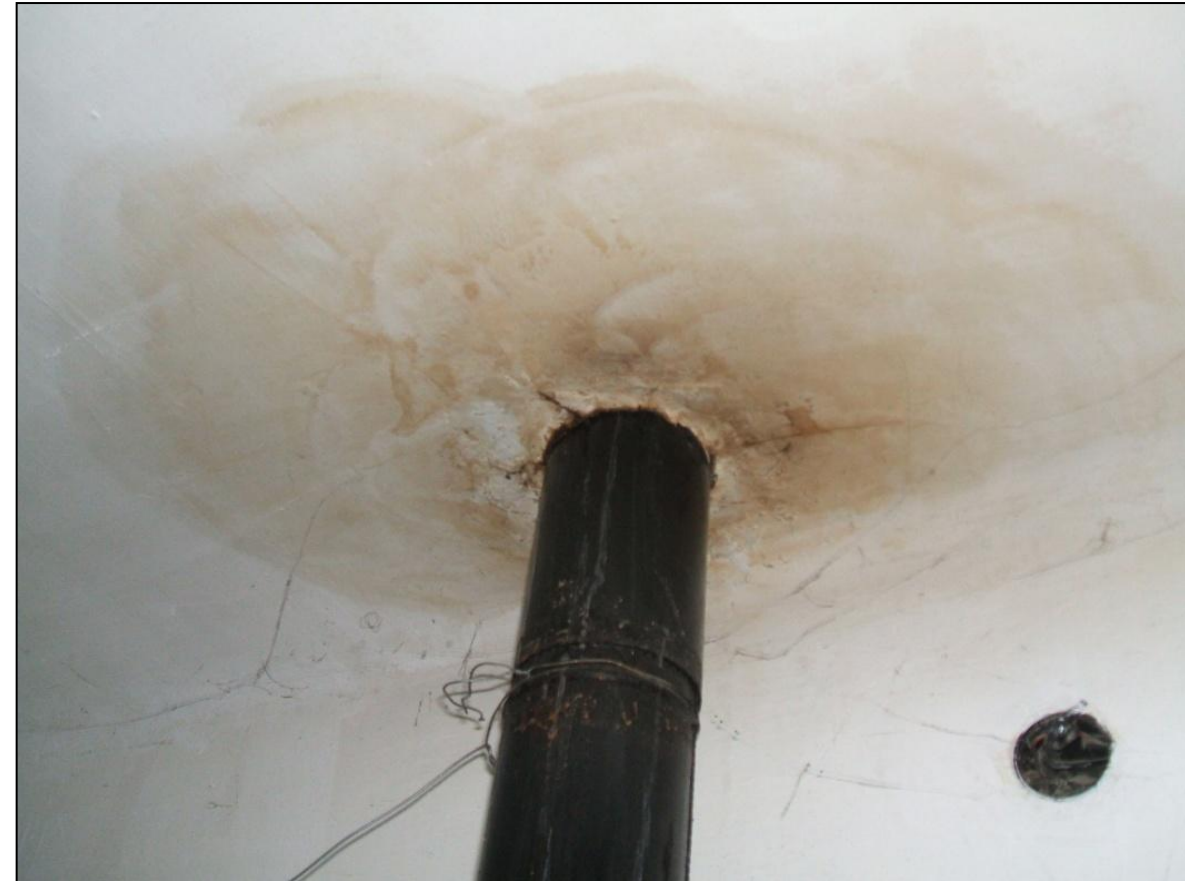
Ficha nº 11	
Identificación:	Suciedad y figuración en falso techo
Tipo de lesión:	Mecanica-fisica
Descripción: Suciedad y agrietamiento del falso techo en contacto con conducto de evacuación de humos de calefacción individual.	
Causas:	
Directas:	La transmisión de calor del conducto de evacuación de humos al falso techo de yeso, ha provocado la pérdida de la humedad de constitución del yeso y su posterior fisuración por retracción y aparición de manchas.
Indirectas:	Sistema inadecuado
Diagnóstico:	
Gravedad:	Baja, ya que este tipo de lesión no afecta a la estructura del edificio.
Intervención:	
Reparación de la causa:	Para evitar la transmisión de calor al falso techo recubriremos el conducto de evacuación de humos con una coquilla de lana mineral preformada y laminado a una hoja de aluminio reforzado con fibra de vidrio, que cuenta con un traslape autoadhesivo integral para la aplicación sobre el conducto. Este recubrimiento actuara como aislamiento térmico y acústico.

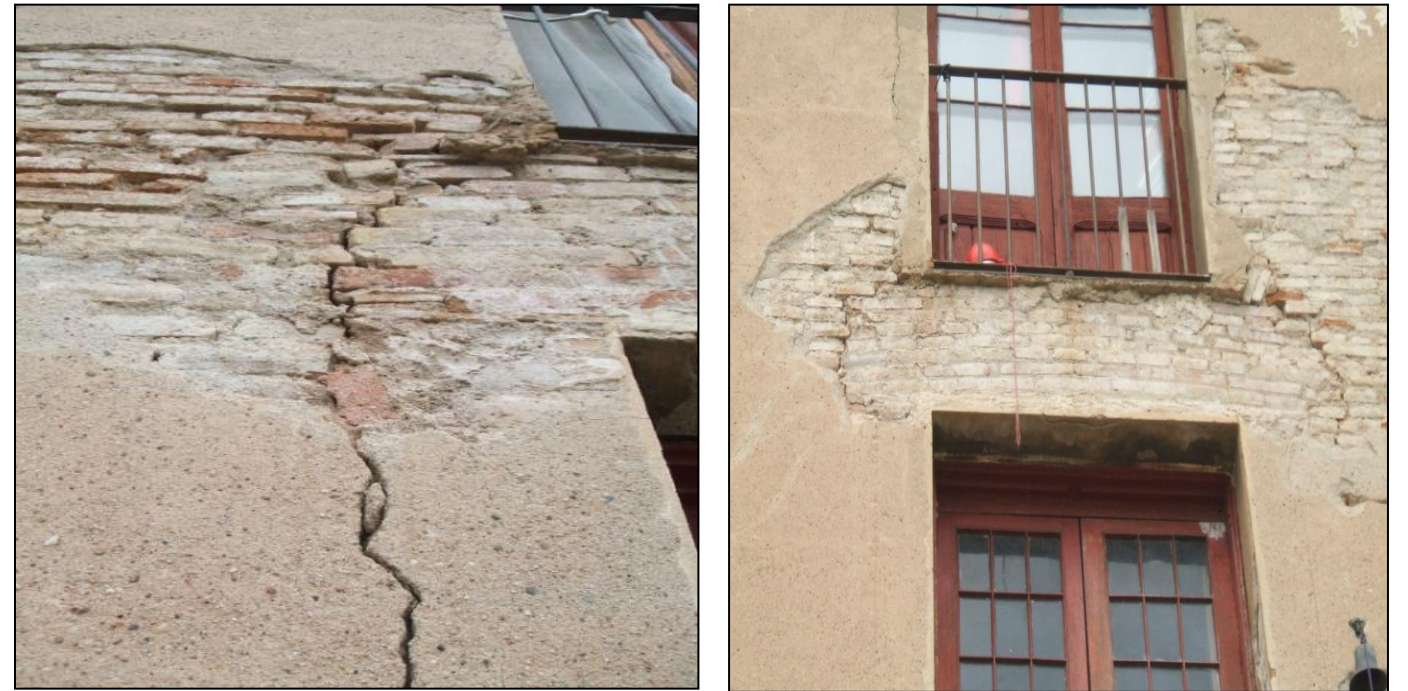
Identificación: Grieta en fachada

En la fachada sud-este se aprecian unas grietas inclinadas en la parte superior del dintel partiendo de la parte inferior de las oberturas. Estas grietas forman un ángulo aproximado de 45 ° en las plantas superiores de fábrica de ladrillo macizo, siguiendo la trayectoria más fácil.

**Directas:** Los dinteles de las plantas superiores no son suficientemente rígidos para soportar las cargas que gravitan sobre ellos (dos hiladas de ladrillo formando un arco rebajado de poco grosor), por lo que el tramo de muro situado entre las dos oberturas experimenta un descenso que provoca las grietas antes mencionadas.

**Indirectas:** Deficiencias de proyecto o de los materiales

**Reparación de la lesión:** Se procederá a la inclusión de unas piezas auxiliares metálicas, que reciben el nombre de lañas o de grapas, recibidas en el muro cruzadas transversalmente sobre las grietas, a intervalos regulares, más o menos próximos.

Las grapas adoptan una morfología en "U", y se introducirán de manera que queden totalmente ocultas en el muro. Primero se abre una serie de pares de cajas, después, se interconectan las dos cajas de cada pareja mediante una roza y con una profundidad siempre <5cm. Una vez abiertas las cajas y/o las rozas, se procede a limpiar, mojar y enlechar su interior, después introducimos las lañas según una directriz ortogonal al tramo de grieta y se reciben con un mortero. Por último se procede al relleno final de la grieta ya cosida.

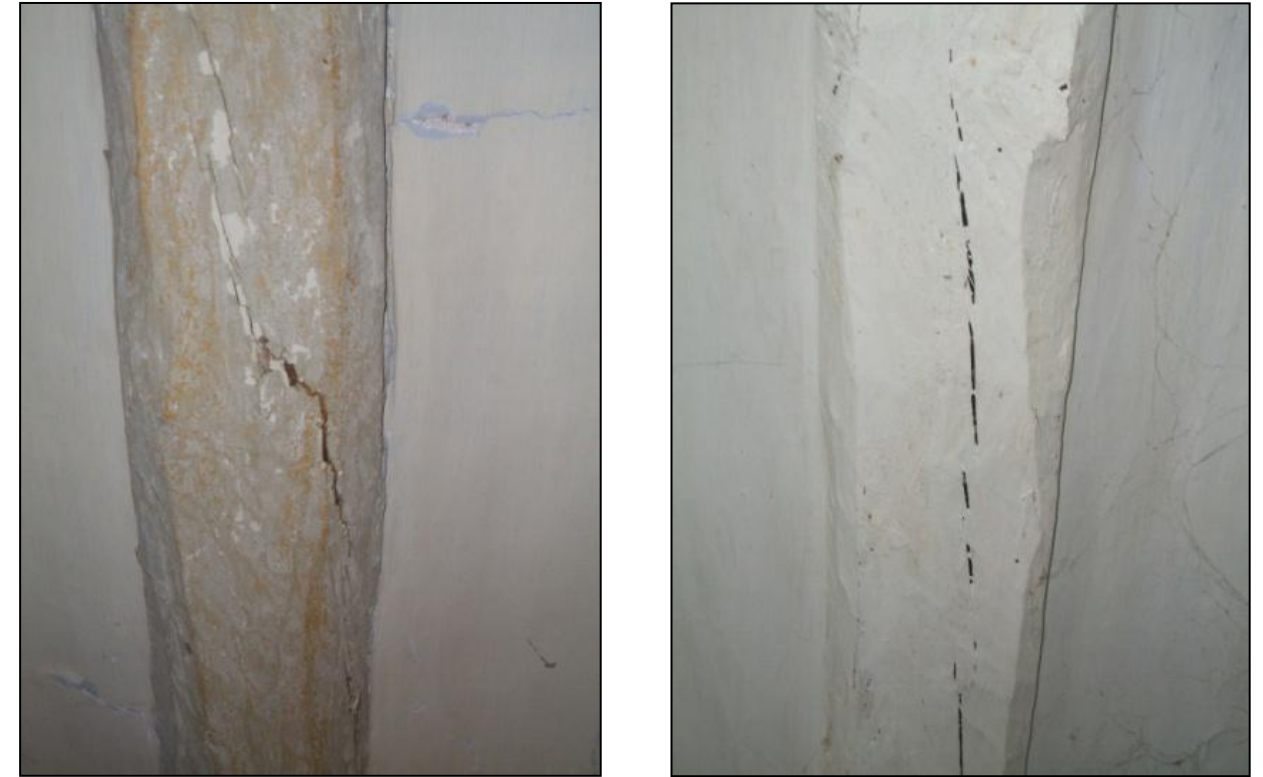
Identificación:	Grieta en viga de madera
-----------------	--------------------------

Grieta en viga de madera en forjado unidireccional de la segunda planta.
--

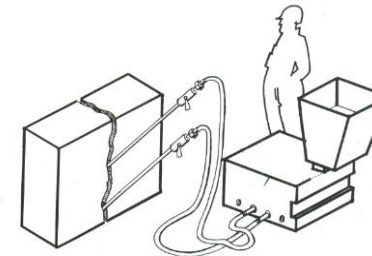
9. Relleno de fisuras

En la fachada sud-este se aprecia una grieta vertical en la junta entre el muro de mampostería ordinaria de piedra y ladrillo macizo, y la jamba de mampostería careada de la puerta de acceso principal.

Indirectas: Deficiencias de proyecto o de los materiales

Reparación de la causa: Se procederá a la inclusión de unas piezas auxiliares metálicas, que reciben el nombre de lañas o de grapas, recibidas en el muro cruzadas transversalmente sobre las grietas, a intervalos regulares, más o menos próximos. Las grapas adoptan una morfología de laminados de acero totalmente rectas. Para recibir estas lañas rectas, hay que preparar sus alojamientos en el muro de mampostería ordinaria y la jamba de mampostería careada. En el muro abriremos unas cajas lineales, a modo de rozas, perpendiculares a la dirección de la grieta. Para no debilitar más el muro, las cajas se deben hacer con mucho cuidado (tanto si se opera por procedimientos manuales como si se emplean medios mecánicos) y con unas dimensiones prudenciales: su sección transversal no debe exceder de 15cm x 15cm. Seguidamente, mediante taladro se abrirán diferentes orificios en la jamba de mampostería careada. Una vez preparados los alojamientos de las lañas, se procede a limpiar, mojar y enlechar las rozas en el muro para recibir las lañas con un mortero de cemento y arena, no muy rico en cemento y ligeramente adicionado de cal, para que no se produzcan excesivas retracciones. Mientras que en la jamba de mampostería careada recibiremos las lañas con fijaciones químicas.

que se va reponiendo el material de aportación – que tendrá que ser muy fluido y de muy lento fraguado – hasta que se compruebe que la grieta ha quedado rellena.
