**I.E. INGENIERIA DE LA EDIFICACIÓN  
PROYECTO FINAL DE CARRERA**

**REHABILITACION EN EL MUNICIPIO DE SITGES DE UNA MASIA Y UNA CAPILLA  
“ELS GASSONS” - SANTA BARBARA**

**Proyectista/as:** Gabor - Attila Abkarovits Nubiola  
**Director/s P.F.G.:** Dr. José Manuel Gómez Soberón  
**Convocatoria:** Febrero 2012

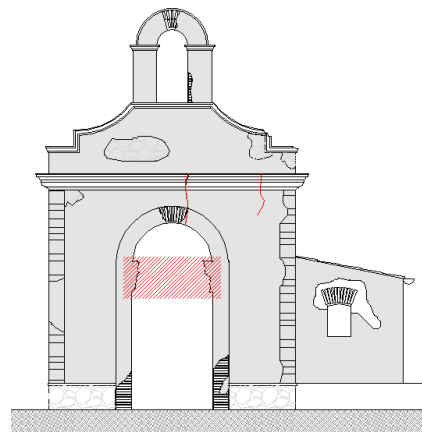
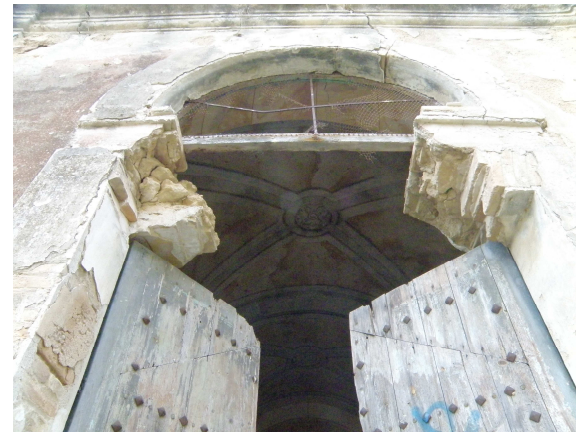
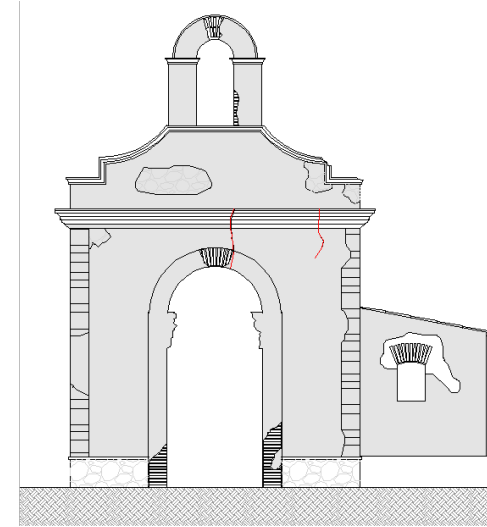
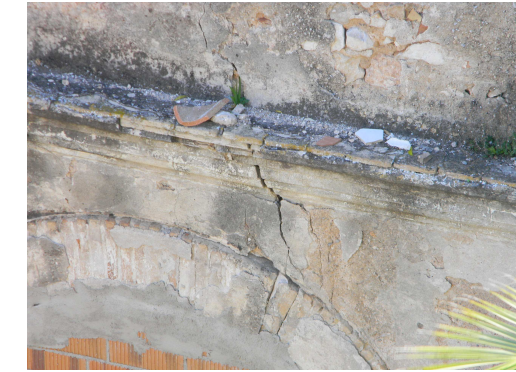
En la capilla, no obstante, si aparece una grieta vertical en forma de V invertida sobre el arco de entrada. Esto puede ser debido al peso propio de este muro de cerramiento que es el más ornamentado y más carga por metro lineal. Se supone un sobreesfuerzo del arco que provoca dos patologías seguidas. Una

la grieta vertical y otra el desprendimiento del dintel de entrada a la capilla debido a una separación del material de aglomeración por el esfuerzo a tracción ocasionado. El resto de los paramentos verticales e la capilla están en buen estado en cuanto a resistencia de los muros, pero el revestimiento continuo ha sufrido más que el conjunto del edificio principal debido a que la calidad del aglomerante es mala. A simple vista se puede observar que es un revestimiento con poco mortero de cal, parece tierra.

<b>PATOLOGIA n°1 - DESPRENDIMIENTO DEL DINTEL ENTRADA A LA CAPILLA</b>
<b>TIPO DE LESION:</b>
Física
<b>DESCRIPCIÓN:</b>
Desprendimiento parcial del dintel de la puerta de entrada a la capilla. Solo queda la parte empotrada al muro
<b>CAUSA/S:</b>
Se suponen varias causas; pérdida de calidad y adherencia del mortero utilizado con paso del tiempo, influencia de los agentes meteorológicos y nulo mantenimiento durante un largo periodo.
<b>OBSEVACIONES:</b>
Se observa que el dintel es de un grosor de 50-60 cms. En origen fue un arco construido a base de piedra y ladrillo con los cantos perfilados.
<b>ACTUACION APLICADA SOBRE:</b>
<b>LA CAUSA:</b>
Reconstrucción del dintel en su totalidad. Se aplicará una modificación de diseño con el fin de abaratar su reconstrucción y mejorar el aspecto de la capilla.
<b>LA PATOLOGIA:</b>
Reconstrucción del dintel en su totalidad. Se construirá con una piedra con un grosor de 30 cm a modo de sillar empotrado en la pared . El marco de la puerta cobrará una importancia significativa en su diseño.

<b>PATOLOGIA n°2 - GRIETA VERTICAL EN CAPILLA</b>
<b>TIPO DE LESION:</b>
Física
<b>DESCRIPCIÓN:</b>
Se aprecian varias grietas en las fachadas de la capilla. La mayoría son verticales. La grieta sobre la puerta de entrada a la capilla tiene un ángulo de 60 grados con forma de V invertida, sustentado sobre un arco de fabrica de ladrillo.
<b>CAUSA/S:</b>
Pérdida de adherencia del material de obra en muros de carga.
<b>OBSEVACIONES:</b>
El arco de entrada a la capilla parece haber colapsado y separarse una de las piezas que forma el arco hecho a base de ladrillos macizos.
<b>ACTUACION APLICADA SOBRE:</b>
<b>LA CAUSA:</b>
Se colocarán unas grapas de unión en las zonas afectadas, y posterior revoco del conjunto. Se quitará la cornisa con el fin de cambiarla por otra tipología y material.
<b>LA PATOLOGIA:</b>
Repicado del material de revestimiento, saneamiento y revoco dela superficie afectada.
<b>DICTAMEN:</b>

<b>GRAVEDAD</b>
Moderada, en cuanto a la patología. Grave, en cuanto al riesgo de daño a terceros.
<b>INTERVENCIÓN:</b>
De 1 a 3 años. Está contemplado en el presupuesto de reforma actual.

Otra patología importante de la capilla es el arco de puerta de entrada a la capilla. Esta está sufriendo el peso del arco y parece tener que acabar desplomándose. Aquí es donde debo explicar que finalmente si habrá un cambio de diseño en la Capilla, pero es totalmente defensible ya que el arco que había a modo de dintel de la puerta de entrada ha sido el causante de las grietas del muro. He decidido no poner el dintel de la puerta de entrada. De esta forma el descenso de cargas será mas limpio y además la estancia ganará en entrada de luz, mínimamente.

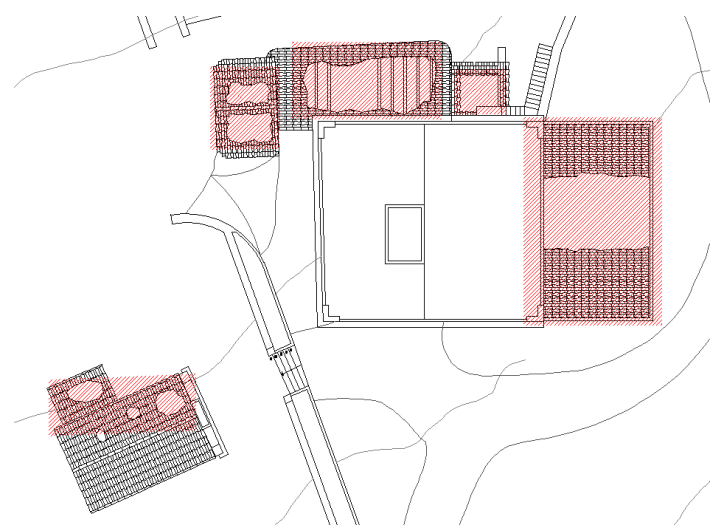
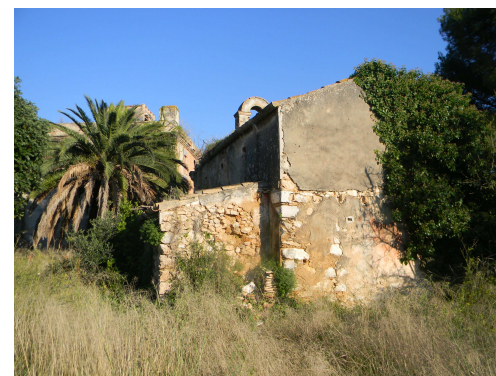
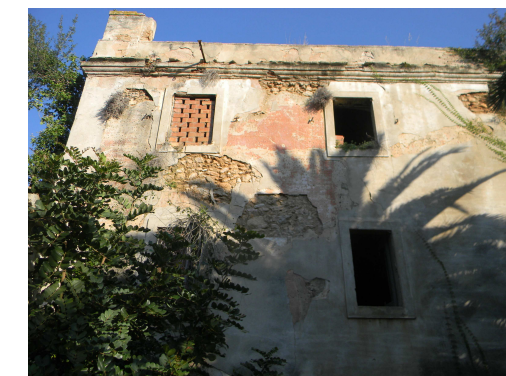
<b>PATOLOGIA n°3 - ROTURA DE TEJADOS Y FRAGMENTACION DE TEJAS</b>
<b>TIPO DE LESION:</b>
Física
<b>DESCRIPCIÓN:</b>
Rotura de tejas cubierta inclinada tipo árabe.
<b>CAUSA/S:</b>
Impactos. Agentes meteorológicos. Vandalismo.
<b>OBSEVACIONES:</b>
Se observa que hay rotura de tejas tipo árabe en zonas puntuales de ambos edificios. En el edificio els Gassons y los anejos la intervención es más generalizada.
<b>ACTUACION APLICADA SOBRE:</b>
<b>LA CAUSA:</b>
Reconstrucción de las zonas dañadas. Por seguridad estructural dado el estado de las bigas de madera, se aconseja reconstruir la totalidad de la cubierta a fin de poder dar un acabado de cubierta adecuado a la normativa.
<b>LA PATOLOGIA:</b>
Sustitución de piezas dañadas. Reconstrucción del forjado de cubierta en el edificio de "Els Gassons". Reconstrucción del elemento sustentante de la cubierta en Capilla.
<b>DICTAMEN:</b>
<b>GRAVEDAD</b>
Grave
<b>INTERVENCIÓN:</b>

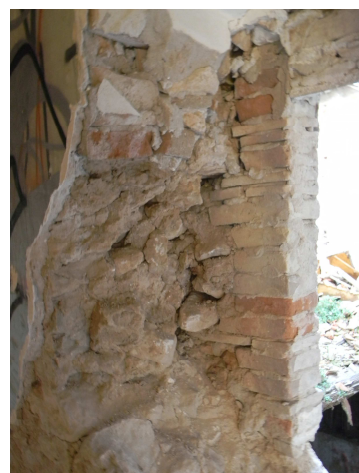
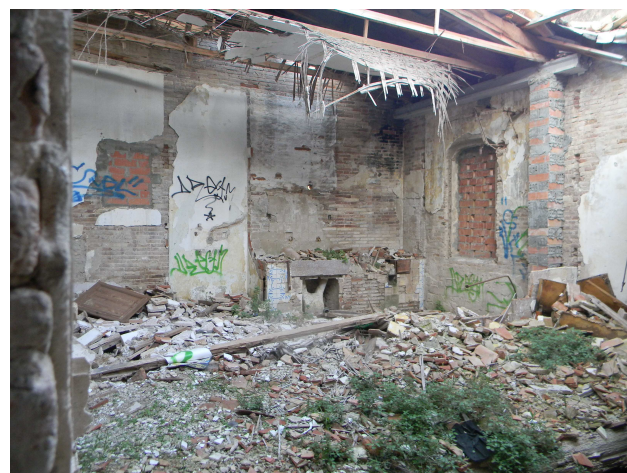
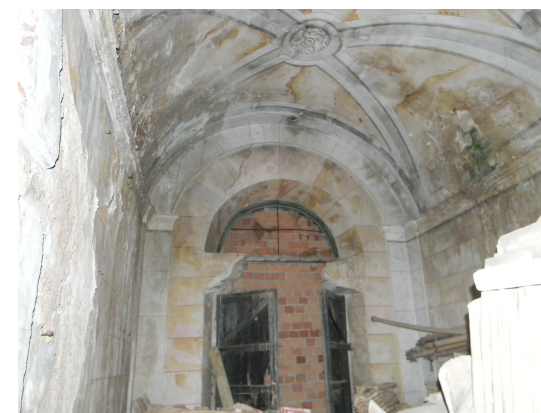
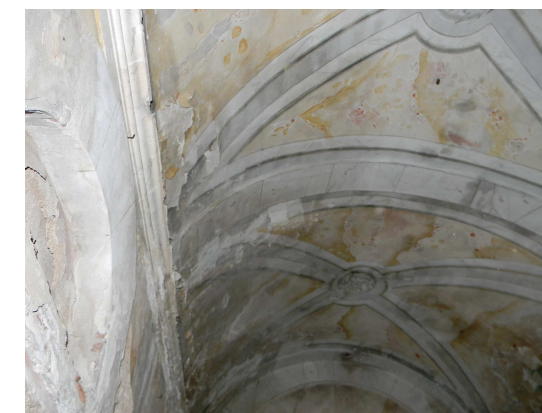
<b>PATOLOGÍA n°4 - DESPRENDIMIENTO DEL REVESTIMIENTO</b>
<b>TIPO DE LESION:</b>
Desprendimiento de la capa de revestimiento por zonas del conjunto constructivo de "Els Gassons".
<b>DESCRIPCIÓN:</b>
Desprendimiento del revestimiento en varias fachadas del conjunto.
<b>CAUSA/S:</b>
Capilaridad del agua de lluvia y cambios de temperatura. Pérdida de adherencia y calidad del mortero utilizado, así como nulo mantenimiento durante un largo periodo de tiempo.
<b>OBSEVACIONES:</b>
No afecta a totalidad de la fachada en ningún caso.
<b>ACTUACION APLICADA SOBRE:</b>
<b>LA CAUSA:</b>
Aplicación de mortero monocapa en las superficies de fachada. En origen, la fachada sur tenía un acabado impreso que imitaba a piezas de 30x60 cms de sillares de piedra con aplique de pintura. Intención: conservar al máximo el conjunto arquitectónico.
<b>LA PATOLOGIA:</b>
Repicado de las zonas dañadas y posterior rebozado de mortero monocapa, que es el material de acabado del conjunto. Es necesario que se empapen bien las paredes previo a su rebozado ya que la pared no debe absorber el agua de fraguado del revoco.

<b>DICTAMEN:</b>
<b>GRAVEDAD</b>
Leve
<b>INTERVENCIÓN:</b>
De 3 a 5 años. Está contemplado en el presupuesto de reforma actual.

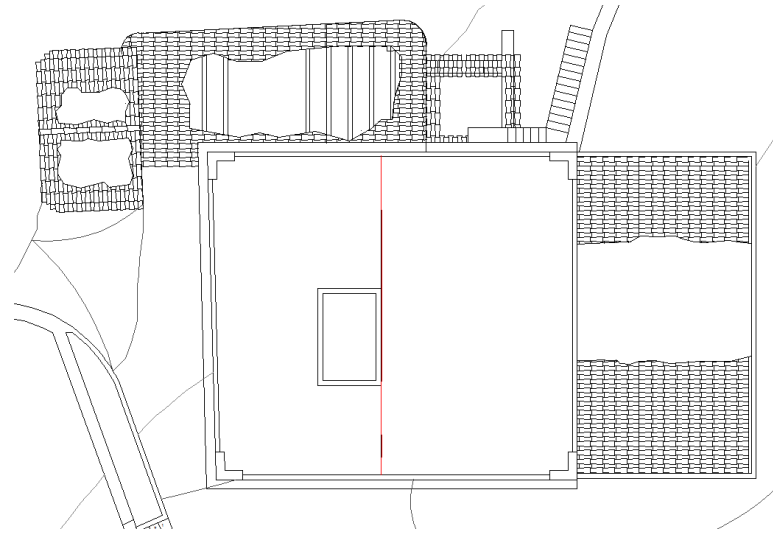
**Estructura Horizontal:** La estructura horizontal la componen bigas de madera aserrada y vuelta a la catalana. Debido al empotramiento de la madera en los muros, la humedad que se genera en el interior es muy elevada y favorece la aparición de hongos. Su identificación es característica ya que aparecen unas manchas negras a lo largo de las bigas. Las termitas también han sido un factor importante en la degradación y pérdida de la capacidad portante de las bigas y esto sucede donde las bigas están más secas, en plantas donde exista más ventilación. Otro factor patológico en la estructura horizontal es la flecha excesiva de las bigas que viene dado por la humedad y longitud. Este hecho ha provocado que las bigas de la mayoría de la plantas hayan colapsado y caído. Evidentemente esto ha repercutido en los pavimentos, deformándolos y levantándolos perdiendo así la uniformidad del suelo. Además las grietas aparecidas en los tabiques vienen dados por las bigas de las flechas.

<b>PATOLOGIA nº7- MURO DE LA PLAZA ( y TRENCADÍS) - CAPILLA</b>
<b>TIPO DE LESION:</b> Física
<b>DESCRIPCIÓN:</b> Desprendimiento de las piezas de cerámica de Trencadís del murete de la plaza.
<b>CAUSA/S:</b> Pérdida de la capacidad adherente del mortero utilizado.
<b>OBSEVACIONES:</b> Todo el muro que rodea la capilla creando la plaza está en mal estado. Valorar si es necesario restaurarlo de la forma original con el trencadís o con revestimiento mono capa.
<b>ACTUACION APLICADA SOBRE:</b> <b>LA CAUSA:</b> Extracción de las piezas de trencadís del muro.
<b>LA PATOLOGIA:</b> Repicado y sustitución de las piezas de trencadís y revestimiento mono capa.
<b>DICTAMEN:</b> <b>GRAVEDAD</b> Leve
<b>INTERVENCIÓN:</b> De 3 a 5 años. En el proyecto de reforma actual. Está contemplado en el presupuesto.

<b>PATOLOGIA nº8 - CAIDA Y MAL ESTADO DE LAS BIGAS</b>
<b>TIPO DE LESION:</b> Física
<b>DESCRIPCIÓN:</b> Caída de las bigas de madera de una altura de su empotramiento en el muro de carga. Gran parte del forjado de planta segunda está en mal estado.
<b>CAUSA/S:</b> Poco empotramiento de las bigas en planta segunda. Mal estado del mortero utilizado debido a la pérdida de adherencia del mismo.
<b>OBSEVACIONES:</b> El forjado de planta primera ha aguantado el impacto de la misma al caer.
<b>ACTUACION APLICADA SOBRE:</b> <b>LA CAUSA:</b> Inspección del estado de las bigas para comprobar su aprovechamiento. Sustitución de todas las bigas de madera inutilizables.
<b>LA PATOLOGIA:</b> Construcción de un nuevo forjado de bigas de madera y piezas especiales cerámicas imitación de la bóveda catalana. Chapa de compresión, mallazo y gres.
<b>DICTAMEN:</b> <b>GRAVEDAD</b> Grave
<b>INTERVENCIÓN:</b> Según proyecto, inmediata. En el proyecto de reforma actual. Está contemplado en el presupuesto.

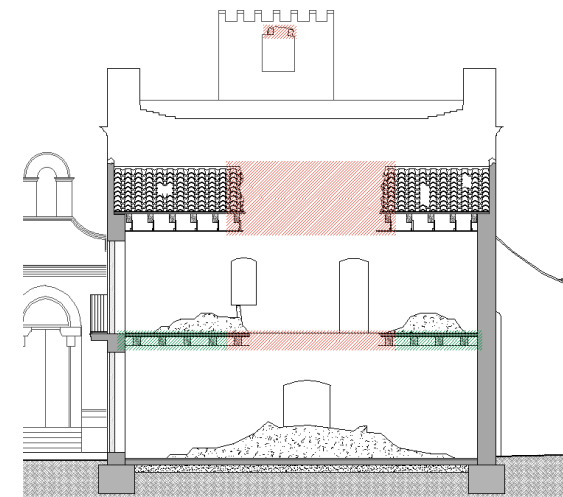
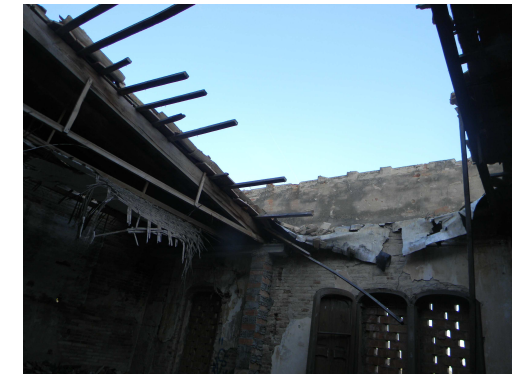
**Cubierta:** La cubierta presenta una grieta longitudinal en toda la anchura debida a los factores nombrados anteriormente sumados a un incendio en el forjado correspondiente a la cubierta. Existen refuerzos de las bigas en el forjado de planta tercera mediante bigas de acero IPN. Además se ha colapsado en la parte reformada, que tiene dos plantas de altura, la mitad de la cubierta rompiendo también el forjado de planta primera.

<b>PATOLOGIA nº9 - GRIETA LONGITUDINAL EN PAVIMENTO DE CUBIERTA - GASSONS</b>
<b>TIPO DE LESION:</b>
Física
<b>DESCRIPCIÓN:</b>
Se aprecia una grieta longitudinal, perpendicular a la dirección de las bigas, de un grosor de 6 mm.
<b>CAUSA/S:</b>
Perdida de capacidad portante del forjado de cubierta debido al mal estado de las bigas. Las bigas del forjado han cedido resistencia debido a que se han quemado.
<b>OBSEVACIONES:</b>
Faltan segmentos de biga en diversos casos y se ha realizado una intervención superficial para mantener su capacidad portante con bigas IPN.
<b>ACTUACION APLICADA SOBRE:</b>
<b>LA CAUSA:</b>
Se recomienda elaborar un nuevo forjado con el mismo sistema constructivo.
<b>LA PATOLOGIA:</b>
Derribo y extracción del forjado existente para su posterior restauración.
<b>DICTAMEN:</b>
<b>GRAVEDAD</b>
Grave
<b>INTERVENCIÓN:</b>
Según proyecto, inmediata. En el proyecto de reforma actual. Está contemplado en el presupuesto.

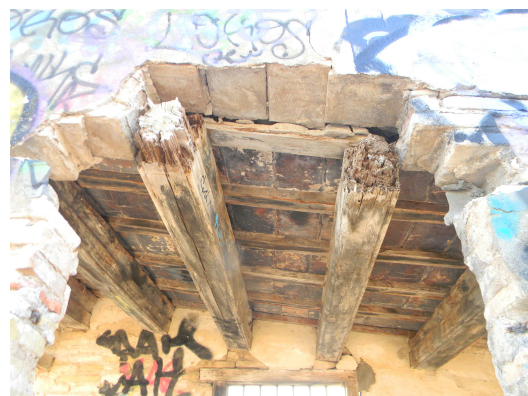
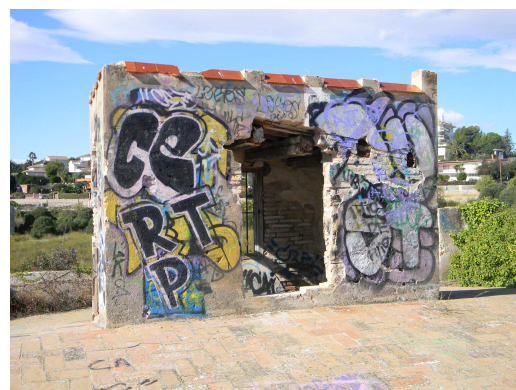
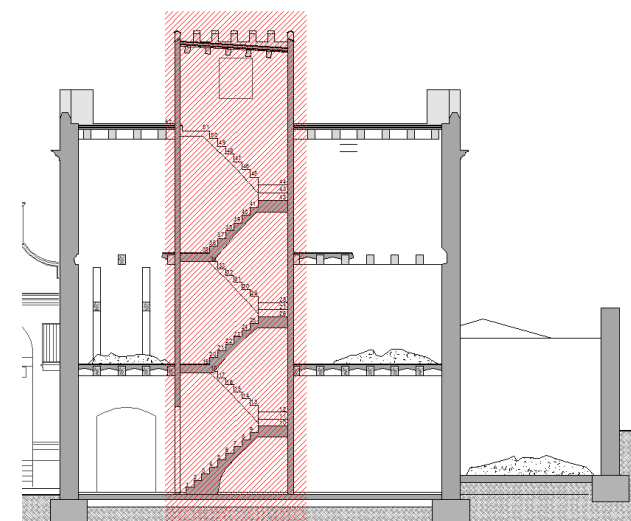
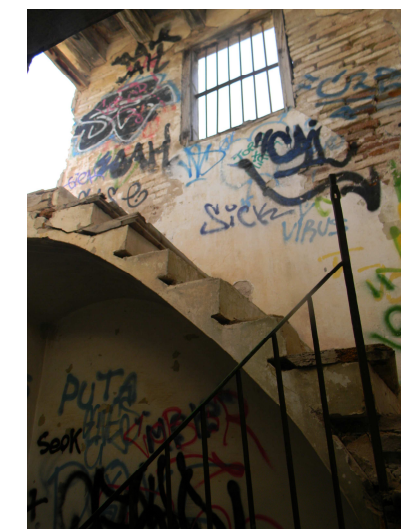
<b>PATOLOGIA nº10 - COLAPSO DE LA CUBIERTA - GASSONS</b>
<b>TIPO DE LESION:</b>
Física
<b>DESCRIPCIÓN:</b>
Se ha roto parte de la cubierta de 6 mm.
<b>CAUSA/S:</b>
Perdida de capacidad portante del forjado de cubierta debido al mal estado de las bigas. Las bigas del forjado han cedido resistencia debido a que se han quemado.
<b>OBSEVACIONES:</b>
Faltan segmentos de biga en diversos casos y se ha realizado una intervención superficial para mantener su capacidad portante con bigas IPN.
<b>ACTUACION APLICADA SOBRE:</b>
<b>LA CAUSA:</b>
Se recomienda elaborar un nuevo forjado con el mismo sistema constructivo.
<b>LA PATOLOGIA:</b>
Derribo y extracción del forjado existente para su posterior restauración y reconstrucción.
<b>DICTAMEN:</b>
<b>GRAVEDAD</b>
Grave
<b>INTERVENCIÓN:</b>
Según proyecto, inmediata. En el proyecto de reforma actual. Está contemplado en el presupuesto.
