PROJECTE O TESIINA D'ESPECIALITAT

- **GESTIÓ I ANÀLISI DE DADES EN MATÈRIA DE MANTENIMENT D'INFRASTRUCTURES DEL TRANSPORT**
- **Codi: 706-TRE-OP-5160**

Molina Campillos, Laura

Juliol 2011

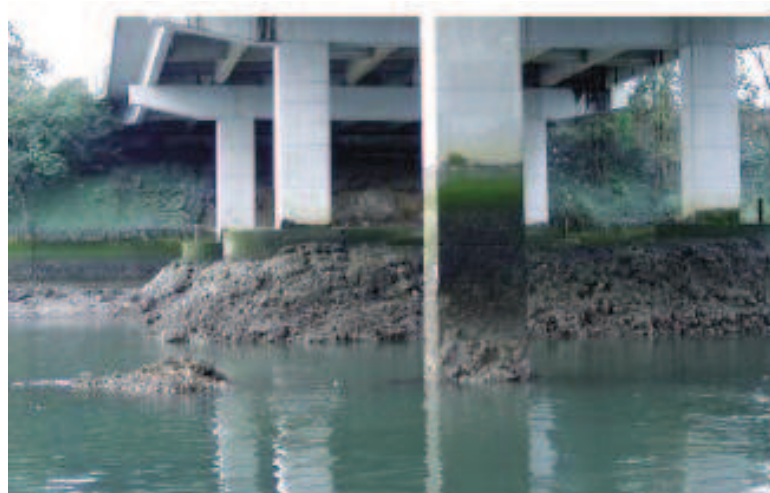
1. Arrossegament i pèrdua d'elements de protecció (Classe 2): es tracta d'una de les patologies que més habitualment sofreixen les fonamentacions deguda a l'acció directa de l'aigua, és a dir, el deteriorament de les proteccions d'escullera o d'un altre tipus. L'experiència demostra que la geometria de l'escullera, disposada com a protecció al voltant dels recolzaments, evoluciona amb el temps sigui de la mida de blocs que sigui, encara que el seu pes sigui suficient per que no siguin arrossegats per la corrent. A més, és necessari situar mides i pesos de manera adequada a la cota corresponent a la imposada per la soscavació general perquè aquests elements siguin efectius.

Fig. 2 - Pèrdua d'element de protecció en una pila

La solució al problema esdevé per la disposició d'un drenatge superficial adequat i la disposició d'una coberta vegetal o un enllosat. Encara que aquests elements també són susceptibles al deteriorament i al dany per arrossegament.

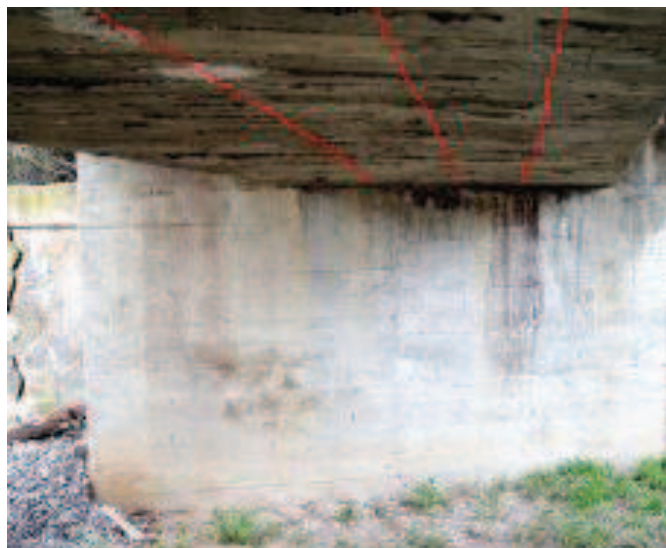
12. Fissures longitudinals (Classe 2): les causes de les fissures poden ser per variats motius: des de l'existència de flexions transversals, que podrien estar associades a la insuficiència d'armadura transversal a flexió, fins a torsions principals o de comptabilitat. Es passa per eventuales pèrdues d'adherència o retraccions que es manifesten en zones específiques, generalment per sota dels alleugeriments. Pot ser el cas de fissures induïdes per excés de pretesat. No hauran de confondre's aquestes fissures, d'origen estructural, amb defectes d'execució o amb símptomes de corrosió de les armadures longitudinals. En calaixos pretesats, aquestes fissures són el resultat de traccions transversals que són la projecció horitzontal de les forces de desviament de les 'ànimes inclinades. La següent figura (Fig. 11) mostra el cas d'unes fissures longitudinals detectades en un pont, tant en la cara lateral de la losa com en el parament interior de la mateixa.

Fig. 11 - Fissures longitudinals a la losa d'un pont

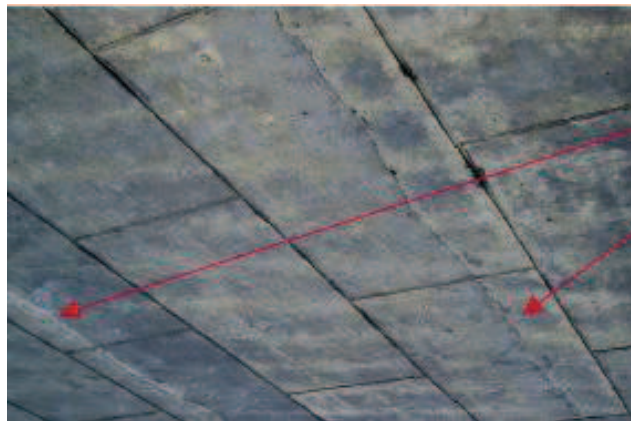
13. Fissures transversals (Classe 2): l'origen d'aquestes fissures és de flexió. L'obertura d'aquesta s'ha de mantenir en un rang corresponent a l'ambient (normalment de 0,3mm). En el cas de lloses pretesades és relativament estrany que les fissures es puguin apreciar a simple vista i la seva existència podria provenir de les deficiències del pretesat. Això significa que hi ha importants deformacions i, per tant, importants fletxes, o, més probablement, a l'existència d'armadures transversals amb corrosió.

En tot cas, les fissures transversals solen coincidir amb el cercols o les armadures transversals, ja que és allà on la secció de formigó es veu reduïda o debilitada.

Fig. 12 - Fissures transversals en una llosa de cantell constant

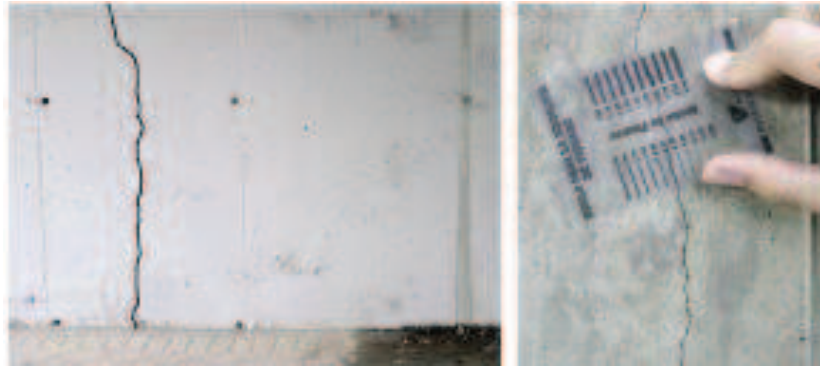
A més a més, com en el cas dels pilars, existeix la possibilitat de que les fissures verticals esdevinguin de la corrosió de l'armadura vertical.

Fig. 28 - Fissures verticals en estreps

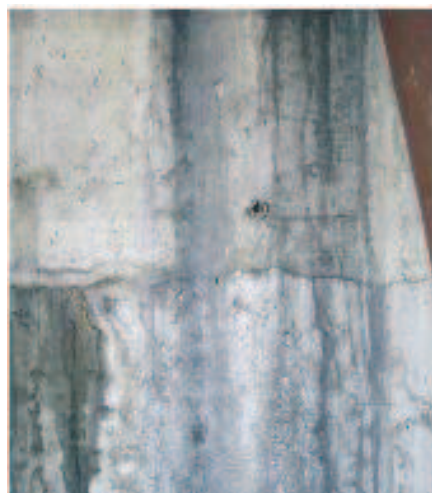
Unes altres raons no estructurals que expliquen l'aparició d'aquest tipus de fissures horitzontals en murs són la corrosió de les armadures horitzontals, o el deteriorament de les juntes de formigonat.

Fig. 29 - Fissures horitzontals creades per juntes que no estan ben formigonades

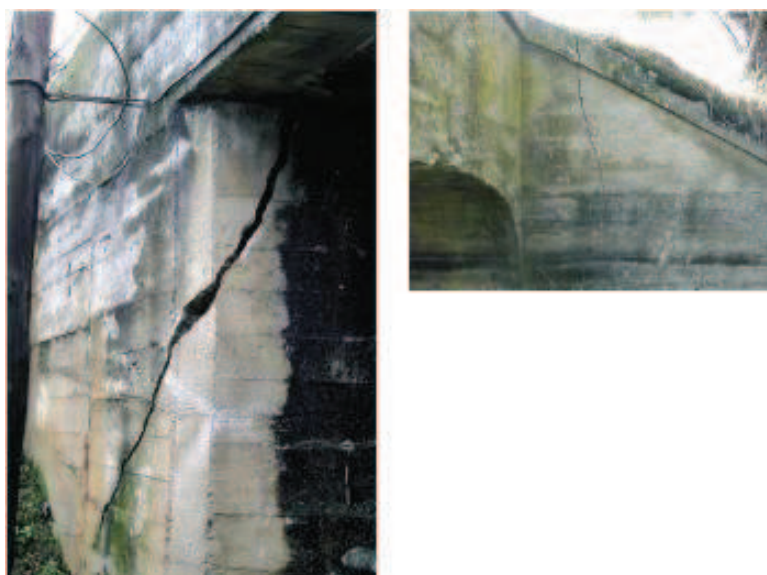
Una altra causa de fissures més o menys inclinades en murs és la de les pitjors condicions de fonamentació en que es troben les aletes i els murs d'acompanyament. En el cas de la Fig. 30 a la dreta es veu una aleta amb una fissura inclinada. Es tracta d'un problema que pot explicar-se perquè les càrregues i els esforços que condicionen el projecte de la fonamentació de les aletes són clarament menors i menys exigents que les dels murs-estreps, i això dóna lloc a un comportament clarament diferenciat.

Fig. 30 - Fissures inclinades en estreps

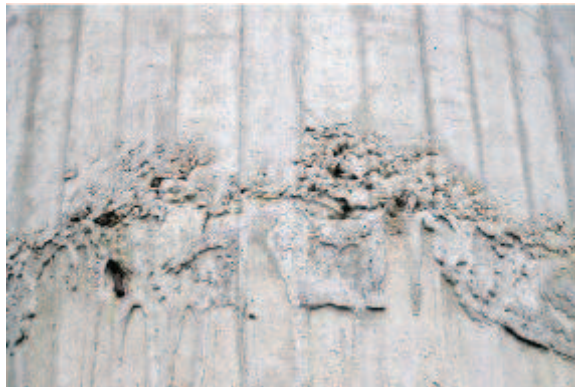
Aquest dany afecta a l'estètica i a la durabilitat de les estructures, donat que les zones sense fins poden ésser més poroses i vulnerables a la penetració d'elements agressius al formigó o a les armadures. Tot i això, no representa una amenaça davant de l'esgotament.

Fig. 35 - Pèrdua de beurada i fins en una junta d'un pilar

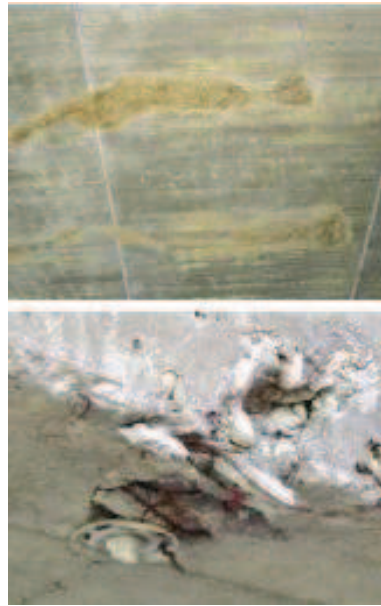
La Fig. 36, a la part superior, mostra amb detall com les acumulacions de fang delaten l'existència d'un buit enrere seu. La imatge inferior, mostra l'aspecte del buit en una aresta d'un pont llosa.

Fig. 36 – Buits

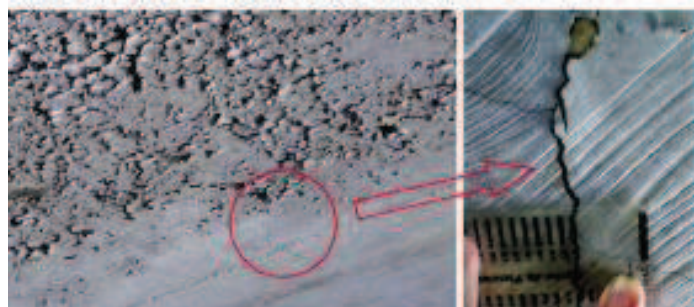
Existeix un dany associat als nius de grava i a les desagregacions que es tracta de l'adherència de les armadures, que, rodejades d'un formigó dolent, excessivament porós i, per tant, poc resistent, es veu disminuïda en gran mesura.

Fig. 37 - Exemple de nius de grava i desagregació

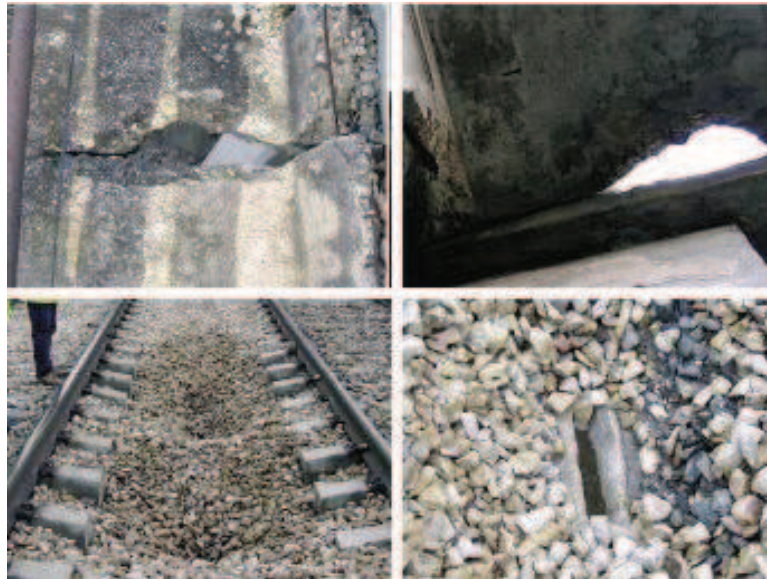
Són danys que no comprometen a curt termini la seguretat dels elements estructurals, però que poden provocar, de manera creixent, la pèrdua de balast, afectant eventualment a la via inferior i a l'estructura.

Fig. 45 – Fenomen d'abradió en les vies

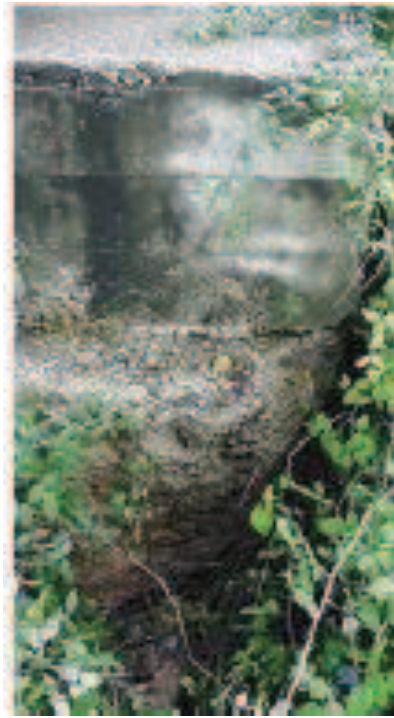
Aquest dany no compromet de manera imminent l'estabilitat de l'estructura.

Fig. 46 - Erosió en una sabata

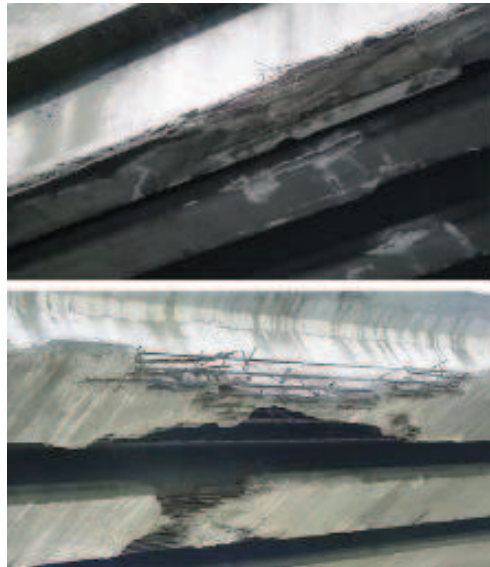
En general es tracta d'un dany que no afecta a la seguretat de l'estructura. No obstant, hi ha situacions en les que els impactes han produït, especialment en el cas de taulells de bigues o lloses simplement recolzades sobre els murs de l'estrep, desplaçaments transversals que han afectat la via, exigint l'adopció de mesures d'urgència per garantir la seguretat dels serveis ferroviaris i tercers. Per aquest motiu, a vegades s'ha de considerar que provoca danys majors.

Fig. 47 - Efectes de l'impacte de vehicles en passos inferiors degut a problemes de gàlib

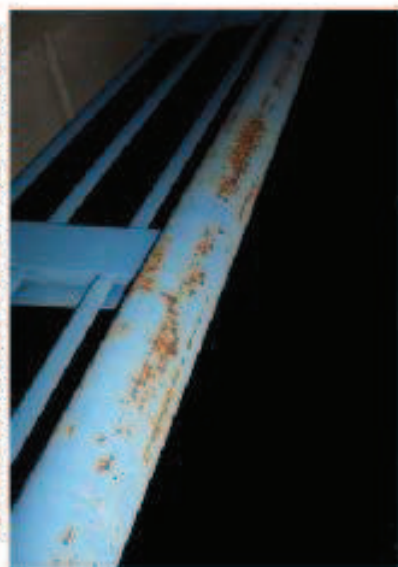
FOTO Nº 3: Deterioració dels tancos en zones de separació.

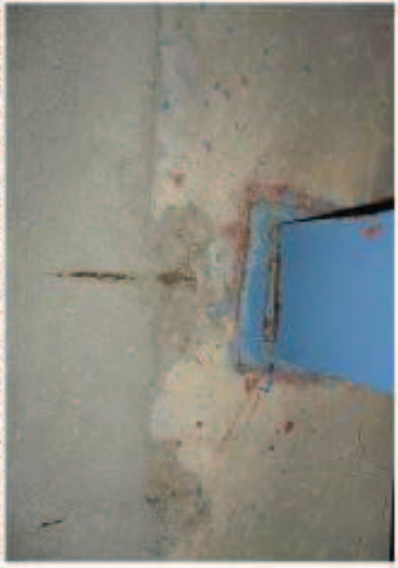
FOTO Nº 4: Arribada a una vista oberta després d'un pas i mossa de terra.

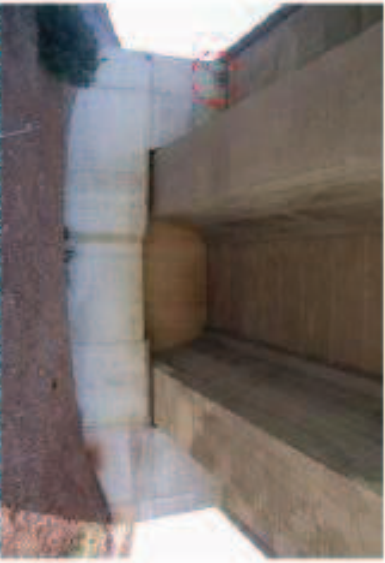
FOTO Nº 10: Imagen tomada de estero norte. Resaltar el gran deterioro con estructura vista localizada en estructura superior izquierda.

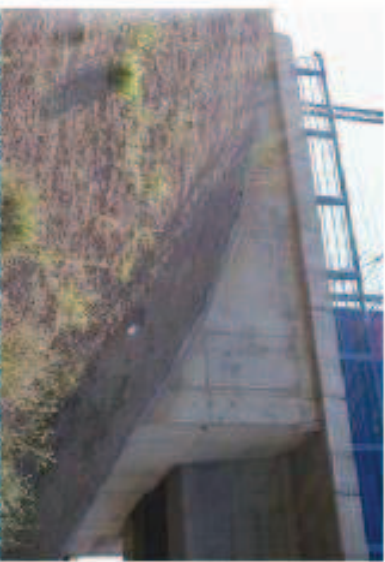
FOTO Nº 11: Vista general de la zona norte. Sin otros cerrados. Se aprecia el deterioro con cerrados en todo el sector.

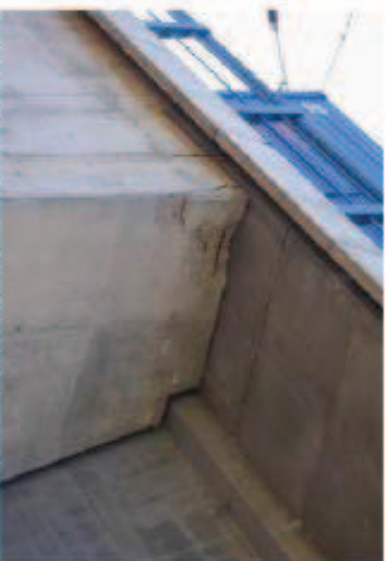
FOTO Nº 12: Vista detallada del deterioro localizado en vertice superior izquierdo del estero norte.

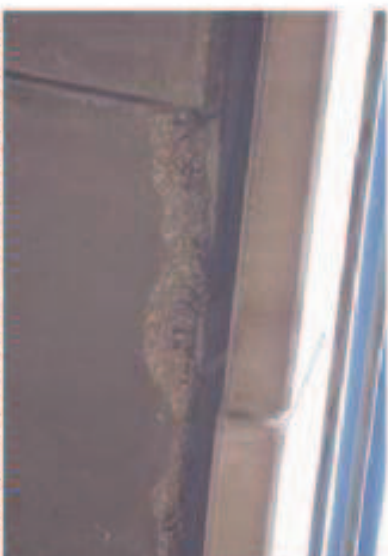
FOTO Nº 15: Detalle de rotura en grietas como grúmas al estribo sur. Armadura vista / oxidada desde la inspección por el muro.

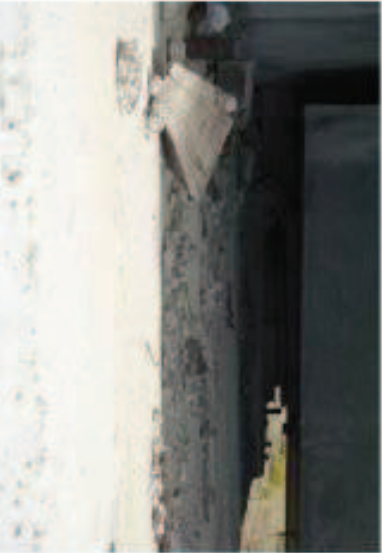
FOTO Nº 17: Rasos de cara y demás sucesos acumulados sobre el capadero del estribo sur.

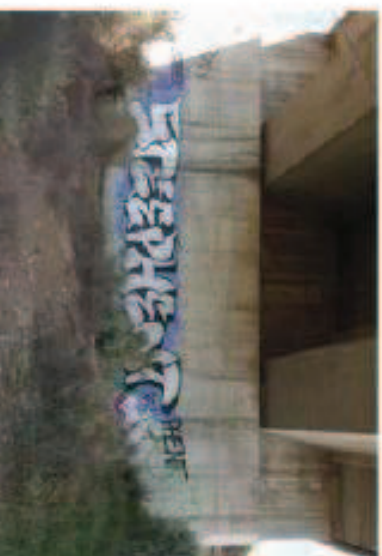
FOTO Nº 19: Roturas fuertes del estribo sur. Desde el exterior se observan fisuras por junta del viaducto con estribo y fisuras en muros de acceso a ambos en la zona de arranque.

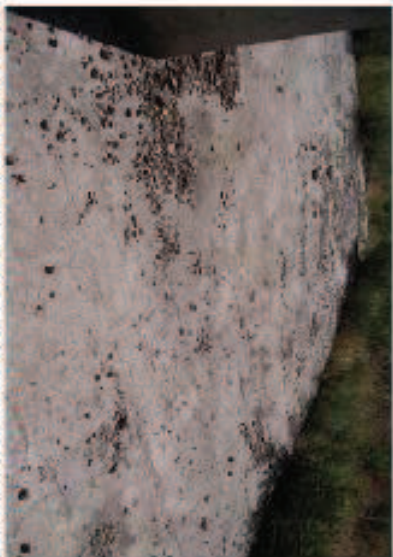
FOTO Nº 21: Fissures irregulars entre sí de cara superior de la placa 4.

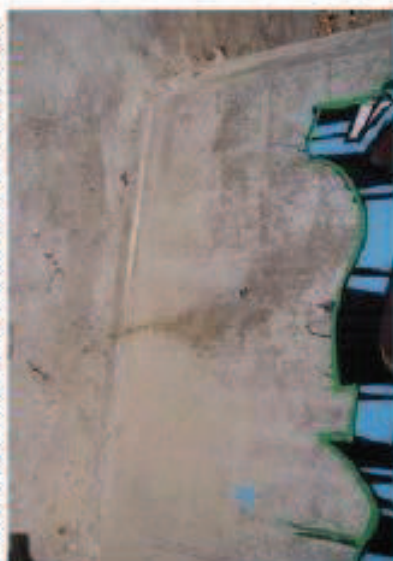
FOTO Nº 22: Fissura irregular amb tirador al davant de la cara superior de la pla 5.

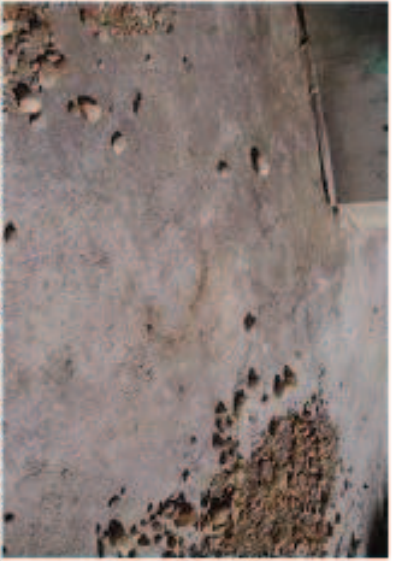
FOTO Nº 23: Fissures irregulars entre sí en cara superior de la placa 5.

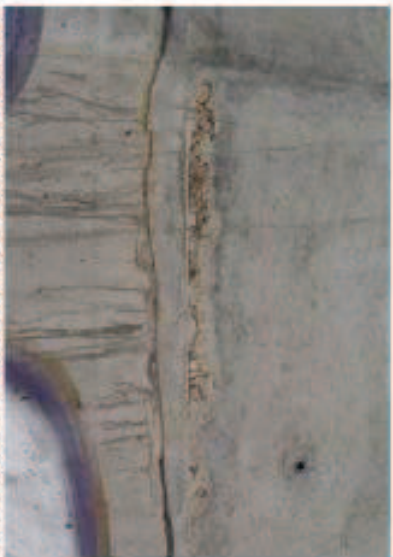
FOTO Nº 24: Segregació de ciment en la cara superior de la pla 7.
