ANNEXES

ANNEX I: DESCRIPCIÓ I ANÀLISI DE LES LESIONS

MASIA

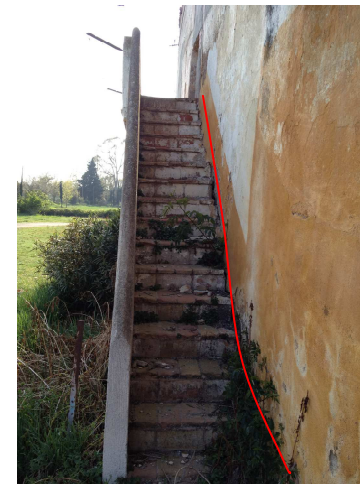
En la mateixa façana trobem una esquerda en la trobada entre les escales que donen accés a la planta pis i el mur de façana. Es provoca pels moviments diferencials i sobretot, a la falta de trava entre els dos elements. Els esglaons presenten vegetació i fissures superficials en les trobades entre diferents materials. Pel que fa al replà les biguetes de ferro que el suporten tenen un grau d'oxidació considerable, degut a la humitat que s'hi acumula, mentre que la barana de formigó presenta esquerdes verticals i despreniments parcials del revestiment de morter.

Foto 7: Escales amb vegetació, esquerdes en la unió amb el murs i fissures superficials.

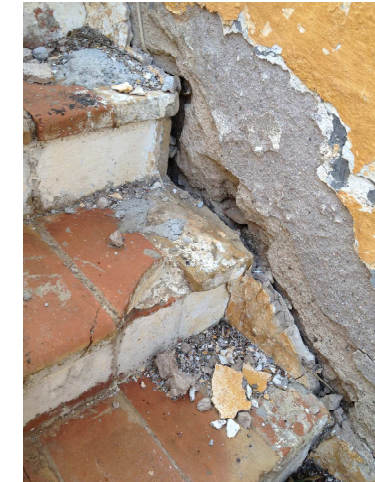
Foto 8: Esquerda obliqua en la trobada entre les escales i el mur.

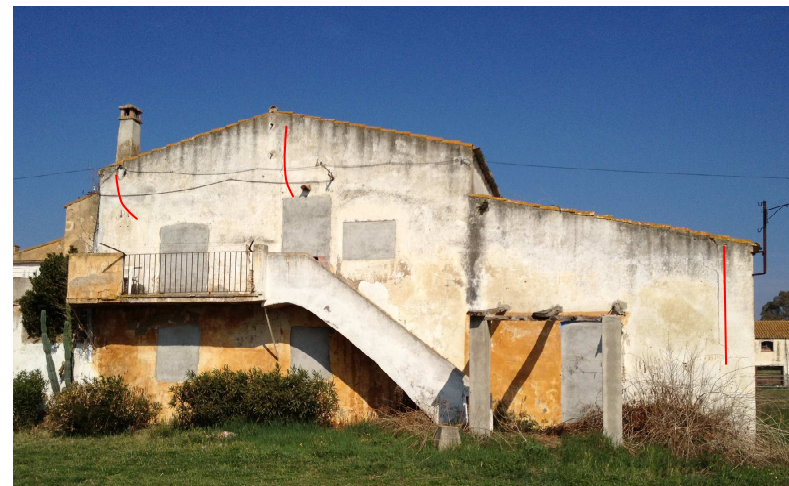
S'observen esquerdes verticals en les trobades entre els murs laterals i la façana Sud del tercer volum, així com una esquerda vertical que divideix el volum en dos. La direccionalitat d'aquestes esquerdes indiquen un bolcament de les façanes vers l'exterior. Les causes que provoquen el procés patològic són la **falta de trava** entre les façanes i els murs, **l'empenta del forjat de la coberta** sobre el cap dels murs laterals, juntament amb un lleuger assentament diferencial de la base del mur degut a la insuficiència dels fonaments i/o a la pèrdua de capacitat portant del terreny.

Foto 4: Esquerdes per assentaments diferencials, en la façana sud del tercer volum.

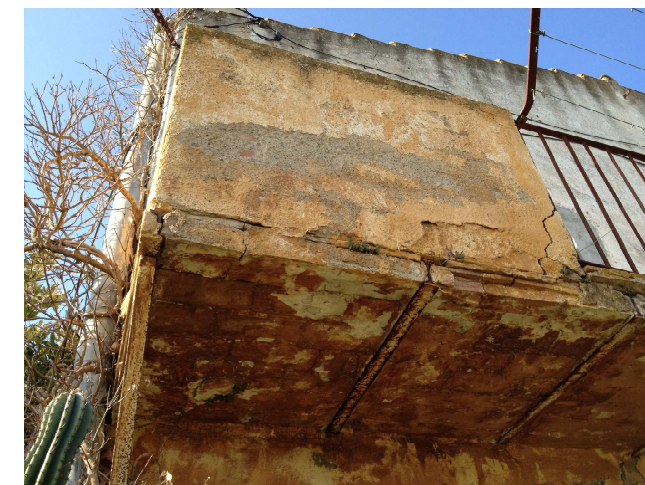
Foto 9: Bigues de ferro amb oxidació, en la part inferior del replà

Cal destacar la corrosió, més profunda, de les biguetes que suporten el replà d'escala en el tercer volum (veure Esquerdes per bolcament de façana). Estan causades per l'elevat grau d'humitat de l'ambient i la falta d'algun tipus de protecció antioxidant.

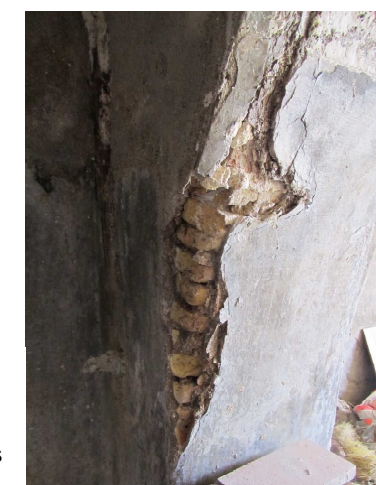
Foto 17: En PB, els moviments diferencials provoquen esquerdes i fissures entre el diferents elements.

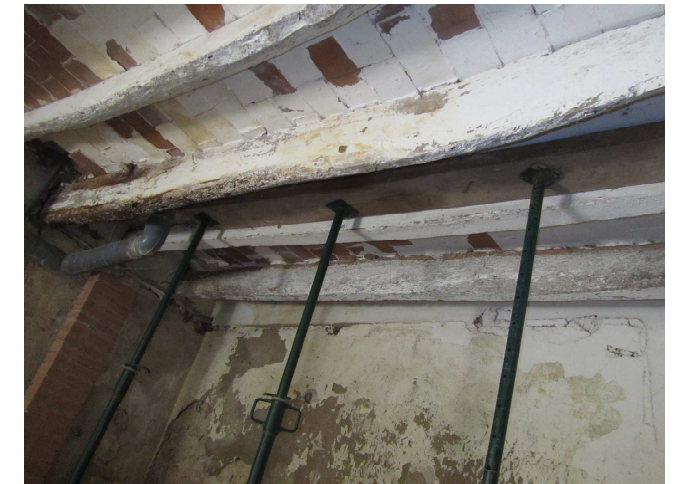
El forjat ha estat reforçat per la part inferior amb un tauló suportat per puntals, i alguns caps de bigues amb capitells de maó massís.

Foto 23: Reforç realitzat amb un tauló de fusta i puntals.

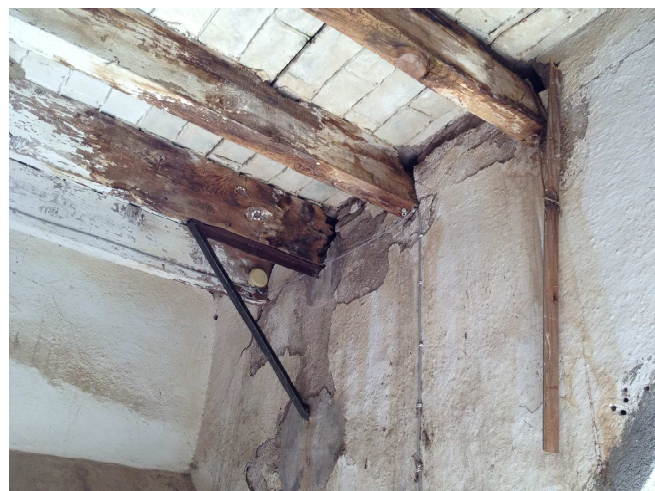
Degut a la presència d'humitats pel trencament de les instal·lacions, trobem **podridió** en les trobades d'algunes bigues amb els murs. També s'han detectat, en la majoria de bigues d'aquesta cruixia, **fletxes excessives, deformacions d'origen, pèrdues de secció i atacs de insectes xilòfags i corcs**. Per la part superior del forjat, aquesta lesió ha provocat l'enfonsament del paviment i els descens de les parets interiors, que s'han separat de la coberta.

Foto 20: Podridió en els caps de les bigues causat per la presència d'humitats.

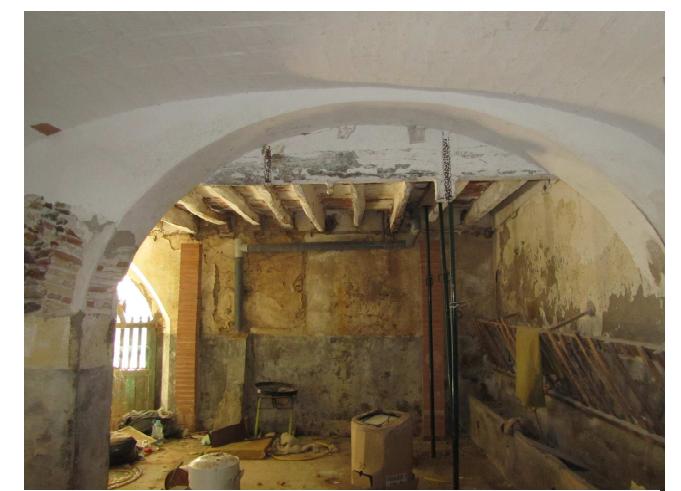
Foto 25: Vista general de la part inferior del forjat afectat.

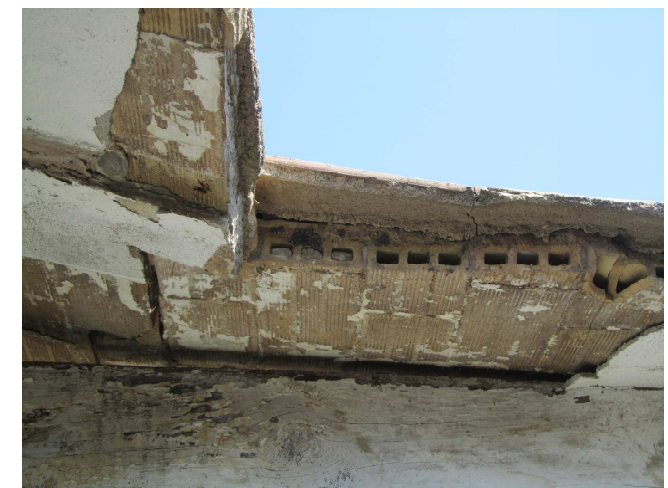
Foto 33: Composició del forjat que suporta la coberta plana, amb una sola capa de maó perforat.

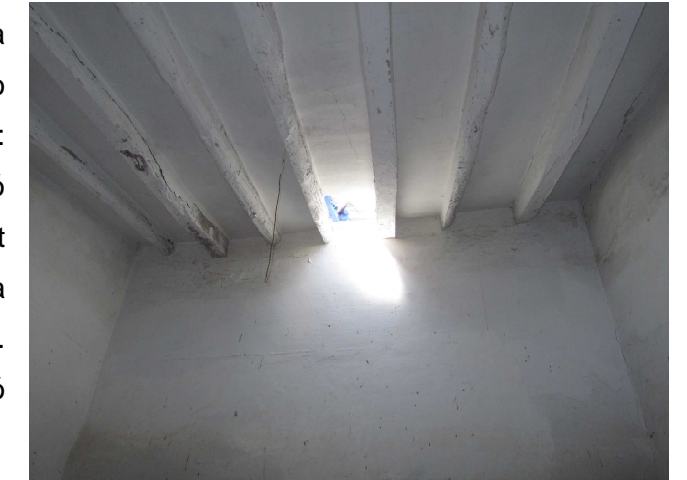
En el volum 2 s'observa una discontinuïtat en la coberta, d'uns 40x50cm, deguda a la pèrdua o trencament de les teules. Les causes són diverses: les condicions atmosfèriques, sobretot per l'acció tramuntana i les tempestes, la falta de manteniment i els defectes en l'execució. Provoca la entrada d'aigua, agreujant altres processos patològics. Recentment, ha estat reparada amb la col·locació d'una peça de plàstic transparent.

Foto 38: Discontinuitat en al coberta, causada pel trencament o desaparició d'algunes teules.

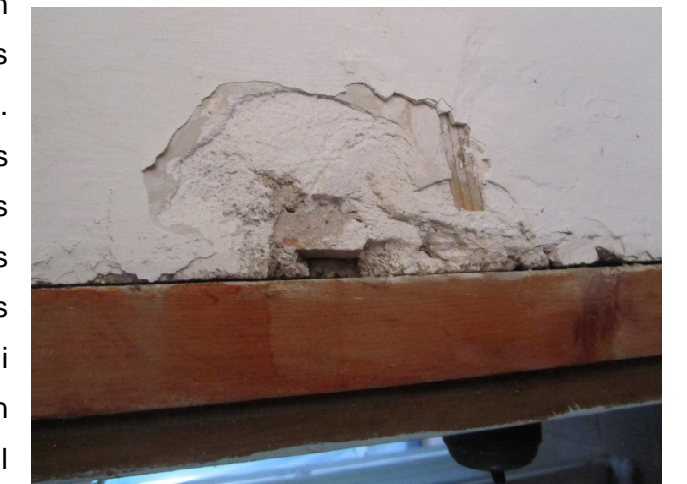
Troblem fissures de poca importància estructural en els punts d'unió entre diferents materials i en els acabats, de forma generalitzada en tota la masia. Aquestes fissures es poden atribuir als diferents coeficients de dilatació i retracció tèrmica dels materials, així com tensions mecàniques provocades per moviments diferencials i les humitats. Les trobem en la unió dels premarcs de les portes i finestres, en trobades entre parets interiors, en trobades de la paret amb el fals sostre i, a nivell superficial, en els diferents acabats ceràmics i revestiments de morter de calç, guix i ciment.

Foto 39: Fissures i trencament dels acabats interiors, en la trobada amb el marc de la porta.

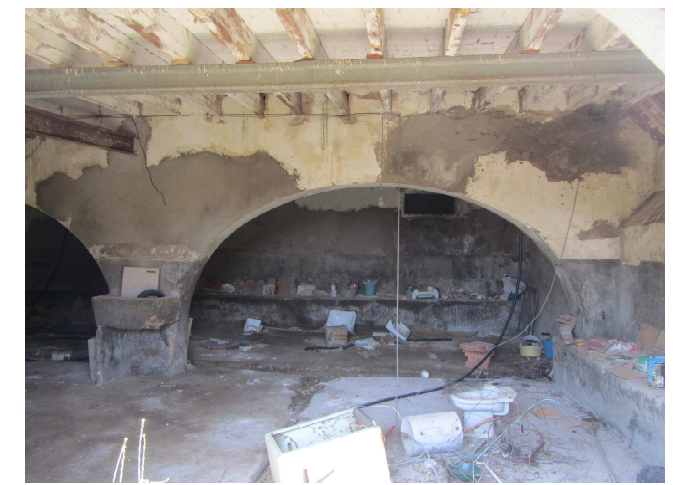
Pel que fa als acabats, trobem desprendiments dels enguixats i arrebossats dels paraments verticals en tota la masia. Són deguts a la seva antiguitat, a les humitats accidentals, la falta de manteniment i als moviments diferencials dels diferents materials.

Foto 40: Exemple de desprendiment de l'arrebossat interior.

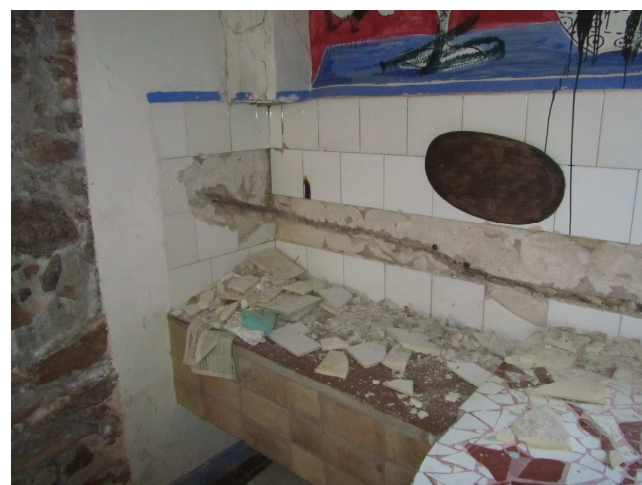
Foto 43: Robatori de les canonades d'aigua, que provoca humitats i trencaments dels acabats.

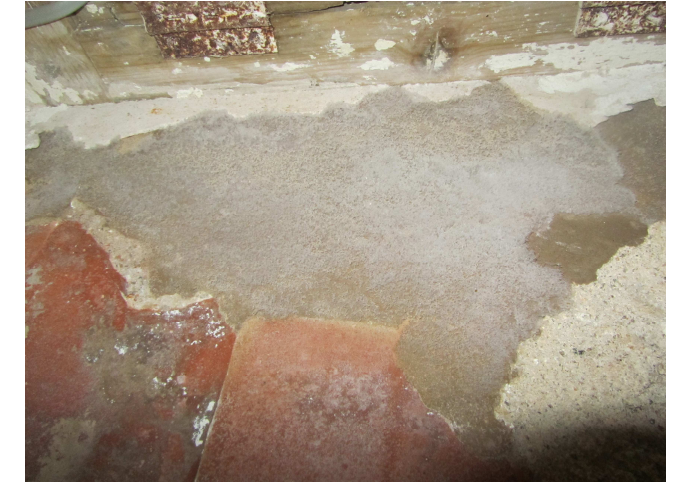
En alguns murs de planta baixa han aparegut eflorescències, provocades per l'**alt grau d'humitat i de salinitat del terreny** i dels materials utilitzats (pedra, morter, sorra, aigua i maó ceràmic). Els cristalls es desplacen cap a la superfície, provocant l'aparició d'aquestes taques en les zones poc ventilades.

Foto 44: Aparició d'eflorescències a causa de la salinitat dels materials, l'aigua i l'ambient.

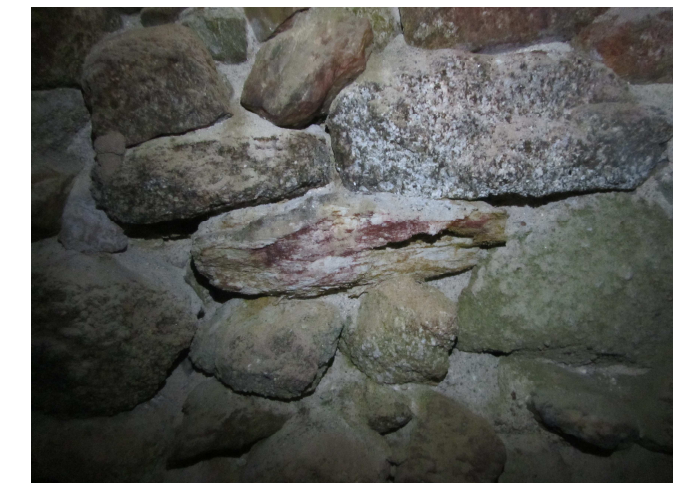
Una altra lesió a tenir en compte és la pèrdua o desprendiment del morter que es produeix en alguns murs de PB. Les causes són la baixa qualitat del morter utilitzat, l'antiguitat del mateix, l'alt grau d'humitat, la manca de ventilació i la falta d'un arrebossat exterior que protegeixi el mur. L'acumulació d'aquestes causes provoquen el desprendiment del morter, deixant la pedra al descobert i una pèrdua mínima de capacitat portant.

Foto 45: Mur afectat per la pèrdua o disgregació del morter, en la planta baixa.

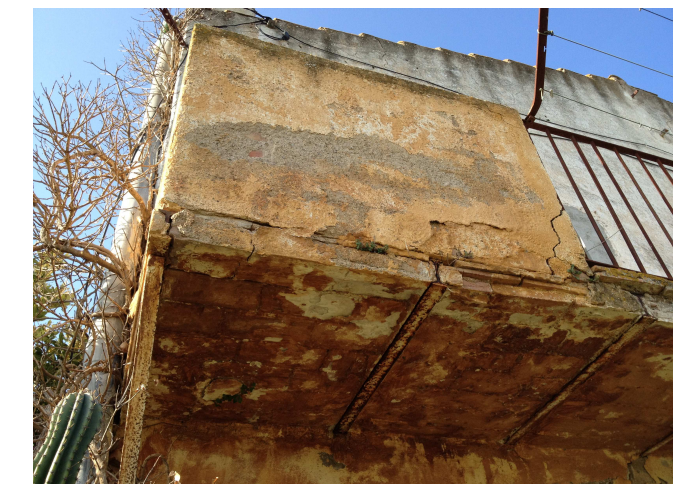
Foto 46: Oxidació de les biguetes que suporten el replà d'escala, en el tercer volum.

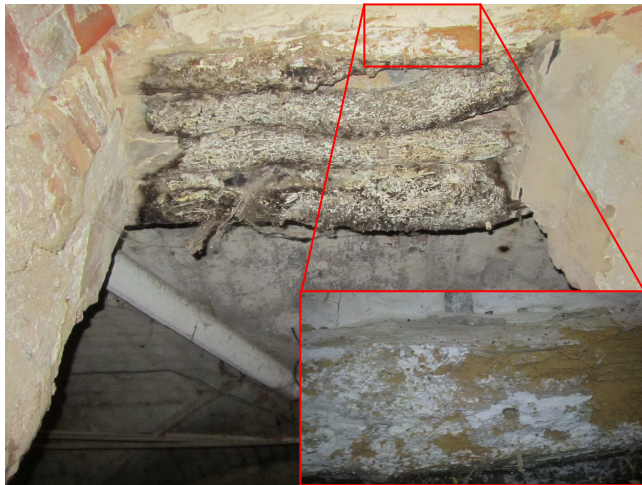
Les bigues que s'indiquen en els plànols tenen afectacions per fongs i podrició, sobretot en les trobades amb els murs i en les zones més humides. En la majoria del casos, es tracta de **podrició parda (o bruna)**, que ataca la cel·lulosa i que pot arribar a fer disminuir en un 70% el pes de la fusta i actua amb rapidesa. També trobem **podrició blanca** en alguns casos, que és més lenta però més destructiva (pèrdues de pes de fins al 97%). Ambdues estan causades per un grau d'humitat elevat, l'antiguitat de la fusta, la manca de ventilació, manteniment i productes fungicides per evitar l'aparició de podrició.

Foto 47: Fons de podrició blanca, en les bigues que fan de dintell, en la PB del primer volum.

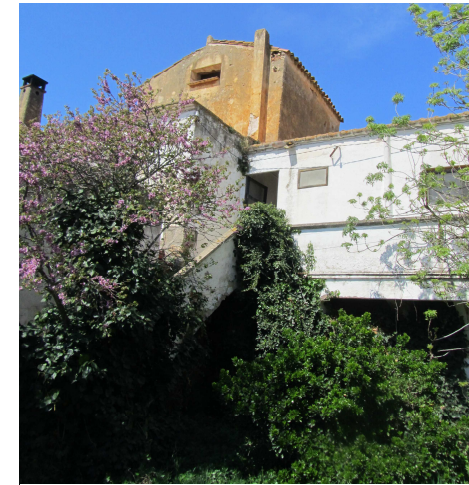
La presència de vegetació es converteix en una lesió quan aquesta resulta invasiva, pujant a través dels murs fins a entrar en les edificacions, sobretot en el pati interior i l'escala principal. Provoca **esquerdes i fissures** que permeten l'entrada d'aigua, accelerant altres processos patològics. La planta més estesa és l'heura, encara que també hi trobem esbarzers i diferents arbres. La vegetació apareix del propi entorn natural, ajudada per la humitat del terreny i la falta de manteniment.

Foto 51: Vegetació invasiva en el pati interior de la masia, que afecta l'escala exterior.

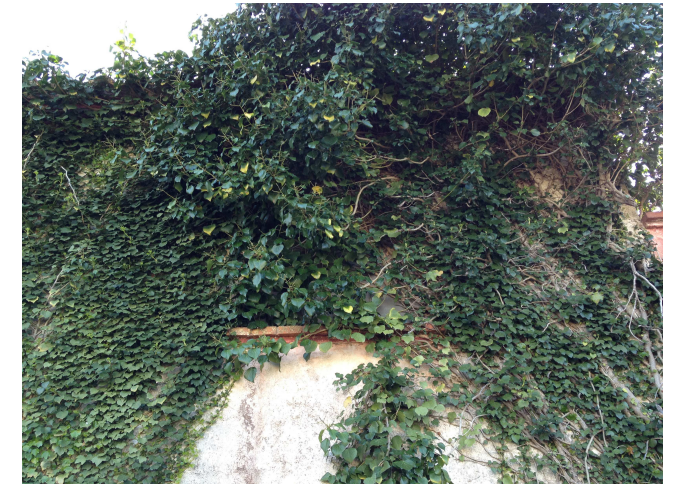
Foto 52: La vegetació (heura) envaeix els murs fins a ocultar algunes obertures.

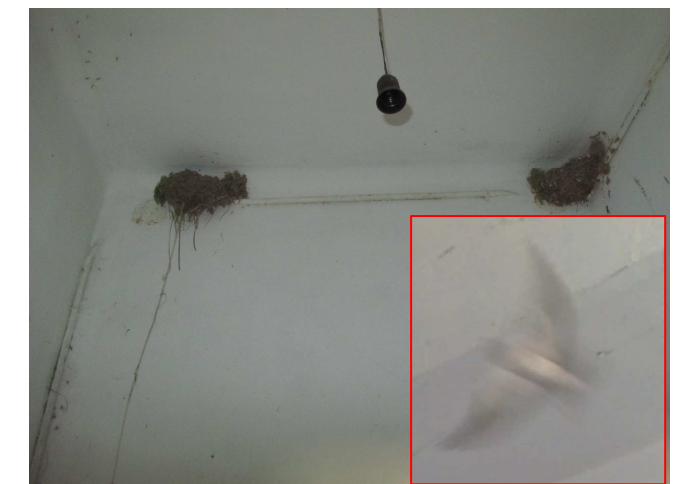
Foto 54: Afectació per nius d'ocells, en el tercer volum de la masia.

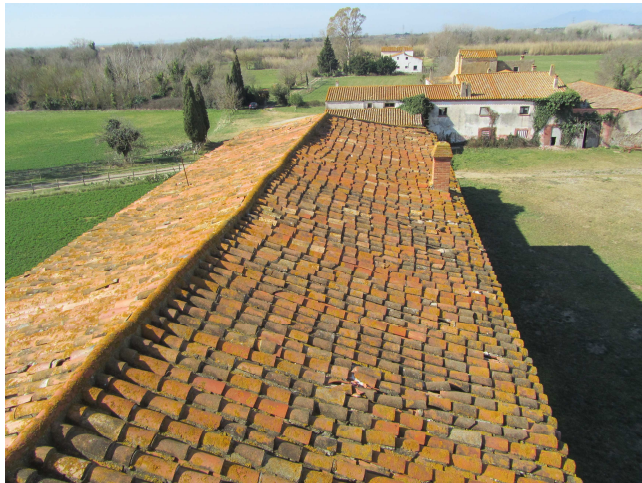
En les dues ales de l'edifici principal (C) trobem discontinuïtat en la coberta, que permeten la entrada d'aigua. La pèrdua, trencament o moviment de les teules estan causades per les condicions atmosfèriques, sobretot per l'acció de la tramuntana i les tempestes, la falta de manteniment i els defectes de la pròpia solució constructiva, ja que les teules recolzen directament sobre un enllatat discontinu de fusta, agafades amb morter pobre i sense cap tipus d'impermeabilització.

Foto 3: Vista exterior de la coberta, on s'hi observen teules trencades o desplaçades.

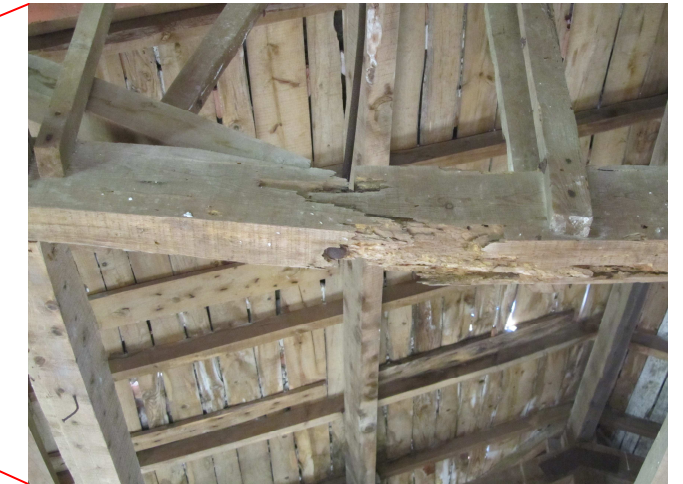
Foto 7: Detall del trencament de l'encavallada de fusta, s'observa l'atac d'insectes xilòfags.

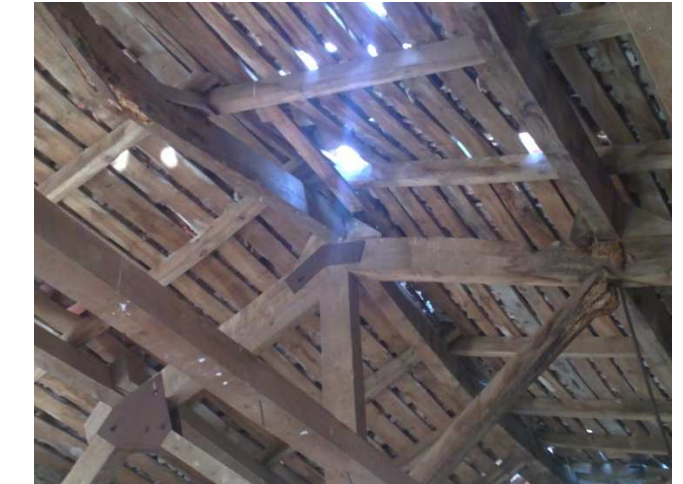
Foto 9: Discontinuitats i trencament de l'estructura de fusta que suporta la coberta.

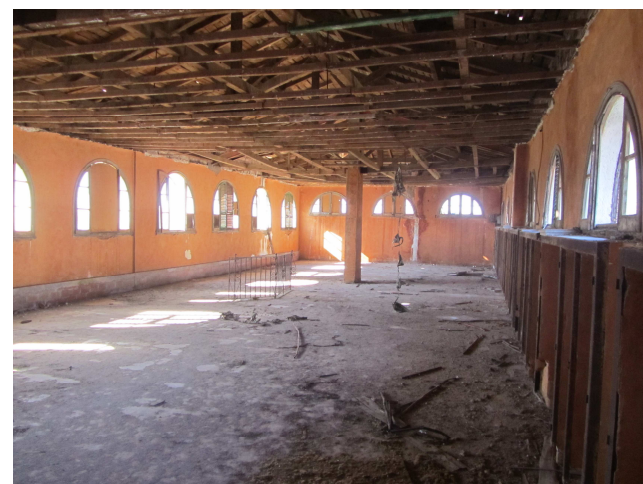
Foto 10: Interior de la planta pis, on s'hi observa el mal estat de les obertures.

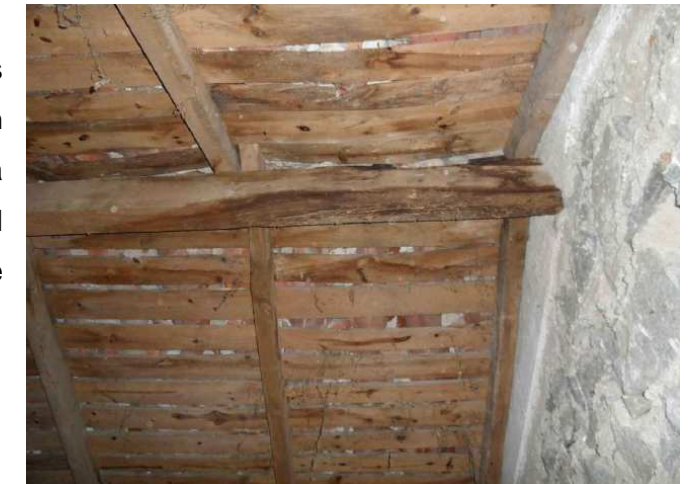
L'annex D pateix un procés patològic molt similar als dels altres. Les discontinuitats en la coberta han permès l'entrada d'aigua, que a la vegada ha provocat l'aparició de podricions en un extrem del carener. També trobem atacs d'insectes xilòfags, de forma generalitzada, en tota l'estructura de coberta.

Foto 15: Podrició en l'extrem del carener, en l'annex D.
Font: Grup 2, DAC-Rehabilitació, EPSEB 2012

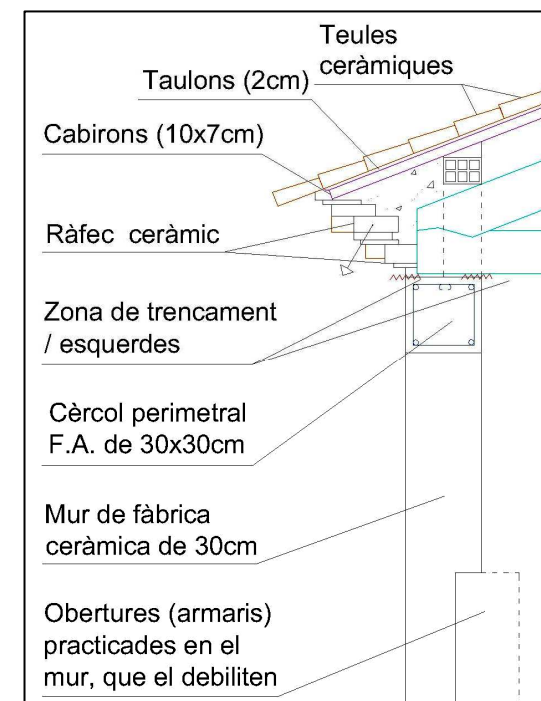
L'enfonsament de la coberta provoca empentes horitzontals en els murs de façana, com es pot observar en la figura 2. D'altra banda, el centre de gravetat del ràfec està desplaçat respecte la vertical del mur (figura 3). Per acabar, es van practicar unes obertures (armaris) en els murs de planta pis, que en redueixen el gruix i la seva capacitat portant. La suma d'aquests factors provoca tensions que es tradueixen en l'aparició d'esquerdes horitzontals sota el ràfec.

Figura 2: Detall de la trobada entre les encavallades i el mur perimetral de l'edifici L.

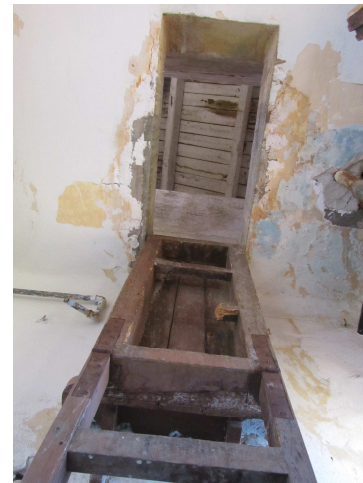
Foto 20: Escala de fusta que provoca els impactes.

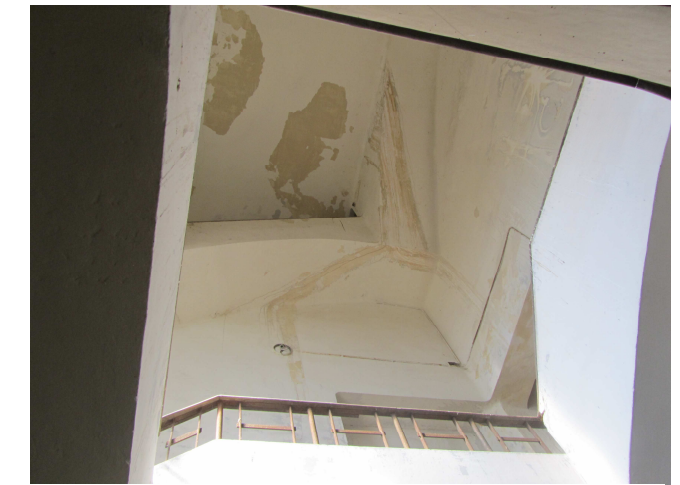
Foto 22: Les humitats provoquen el despreniment dels acabats, en la part de la torre de l'edifici C.

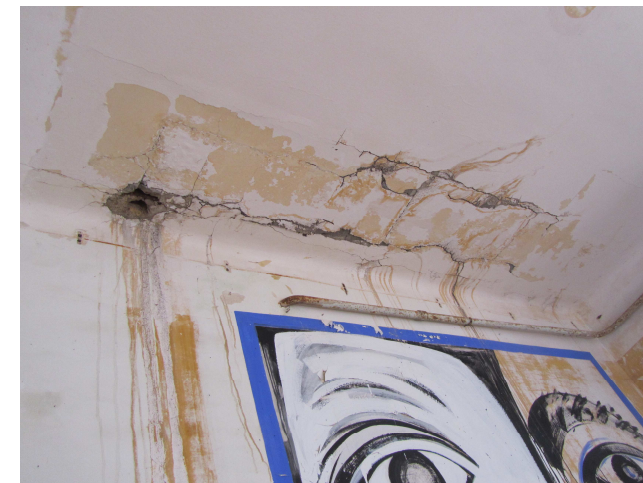
Troblem oxidacions en les biguetes de formigó armat que s'indiquen en el plànol. La humitat que les provoca procedeix de les filtracions de la coberta, i en alguns casos, del trencament de les instal·lacions d'aigua.

Foto 23: Corrosió dels nervis d'acer que provoca esquerdes en la part inferior del forjat, en la planta pis de l'edifici C.

26	C	Treballs per a la reparació de la zona afectada per l'oxidació i corrosió dels nervis d'acer de les biguetes del forjat de Planta Pis de l'edifici C. Inclou l'estintolament de la zona de forjat afectada, repicat del formigó fins a deixar vistos els elements fèrrics, retirada i substitució d'aquests per uns de característiques similars.	m2	20	75	1.500,00
COBERTES						
27	B C D E i F	Muntatge i desmuntatge en tot el perímetre de bastida tubular metàl·lica fixa formada per marcs de 70cm d'ample i altura <= 200cm, amb bases regulables, travessers de tub, tubs de trava, plataformes de treballs d'ample mínim de 60cm, escales d'accés interiors, baranes laterals, sòcols i xarxa de protecció de poliamida, col·locada en tota la cara exterior i fixada cada 20m2 de façana, inclosos tots els elements de senyalització normalitzats, el transport en un recorregut màxim de 20 km i el muntatge i desmuntatge d'estructura per a estintolament de ràfec, amb puntals metàl·lics, calzes de fusta i tirants metàl·lics.	m2	3000	40	120.000,00

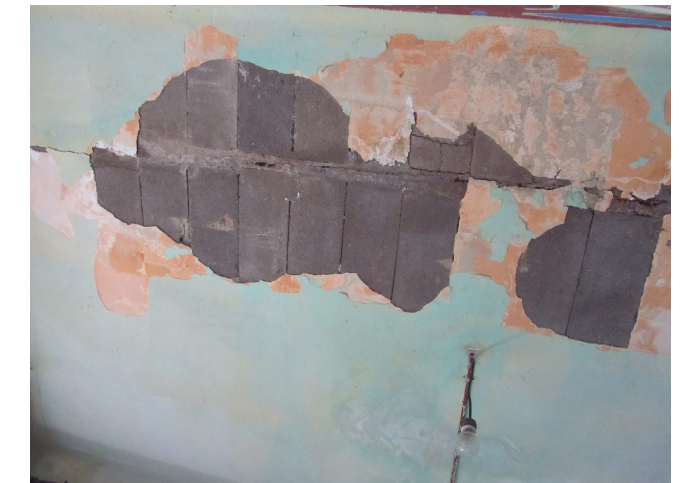
Foto 24: Les humitats provoquen despreniment de l'acabat del sostre i ataquen les biguetes de formigó armat, provocant fissures superficials.

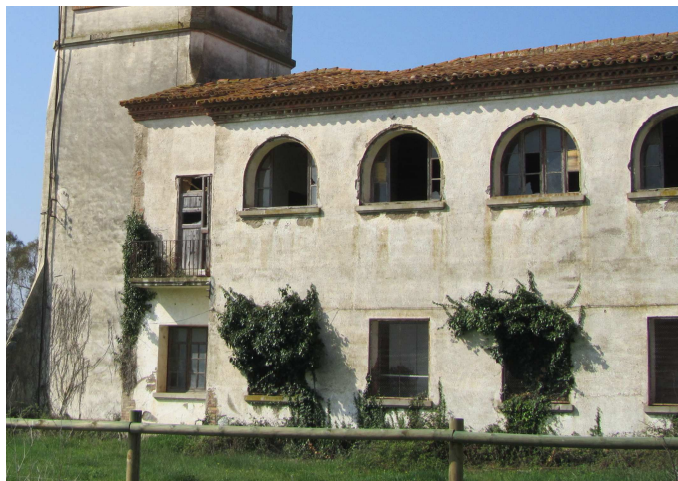
De la mateixa forma que en la masia, trobem vegetació invasiva en forma de heura en algunes obertures de la planta baixa, amb la diferència que, en els edificis militars, la vegetació ha entrat en les edificacions. Provoca esquerdes i fissures que permeten l'entrada d'aigua, accelerant altres processos patològics. La vegetació apareix del propi entorn natural, ajudada per la humitat del terreny i per la falta de manteniment.

Foto 27: Vegetació invasiva en les obertures de la planta baixa de l'edifici C.

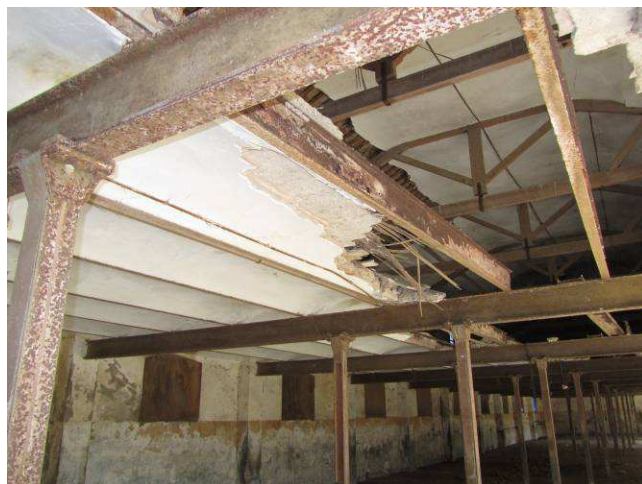
El procés patològic més greu que pateix l'edifici B és el col·lapse parcial del forjat de planta pis. La majoria dels perfils metàl·lics que el suporten estan afectats per oxidació i corrosió, en diferents nivells de gravetat. Aquesta planta es va utilitzar com a galliner quan els militars van abandonar el recinte. Els excrements de d'aquests animals han agreujat l'oxidació que ja patien les biguetes, provocant la seva corrosió, expansió, i pèrdua de capacitat portant. Com a conseqüència, han aparegut tensions entre els elements metàl·lics i les voltes ceràmiques que completen el forjat, provocant esquerdes longitudinals i, en alguns casos, els col·lapse de les pròpies voltes.

Foto 2: Forjat col·lapsat parcialment en l'edifici B.

19	B	Treballs d'enderroc de les voltes entrebigades i retirada de les bigues afectades per corrosió amb tall oxiacetilènic si s'escau, inclou l'estintolament del forjat metàl·lic i neteja dels excrescents. (medició sobre 1/3 del global)	m3	80	150	12.000,00
20	B C D E i F	Desmuntatge complet amb mitjans manuals de coberta inclinada: teules ceràmiques, enllat i encavallades de fusta. La partida inclou triatge, marcatge elements importants a conservar i aplec dels materials aprofitables en palets de fusta i/o estocats a l'obra i càrrega de runes sobre camió o contenidor.	m3	265,79	150	39.868,50
21	B C D E i F	Desmuntatge i tria de totes les fusteries existents en els edificis militars (portes i finestres) inclou càrrega manual sobre camió o contenidor i transport a l'abocador gestionat per SAICA-NATUR.	uts	201	45	9.045,00
ESTRUCTURA VERTICAL						
22	C	Treballs de substitució de l'escala de fusta gat existent per una de nova fixada directament als forjats. Inclou la reparació de l'esquerda: sanejat la zona afectada, retirada de les parts caigudes, neteja de la pols i humitejat de la base abans del replé de morter d'àrid molt fi sense retracció, i acabat final amb guix similar a l'existent.	pf	1	4000	4.000,00

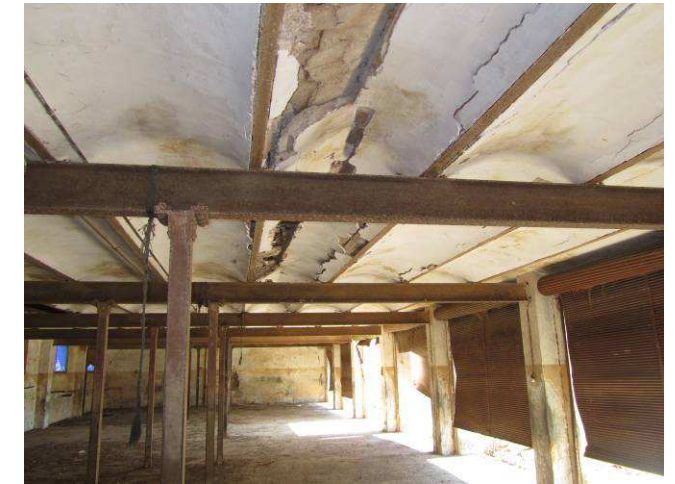
Foto 7: Trencament previ al col·lapse de la volta ceràmica i oxidació superficial dels elements verticals.

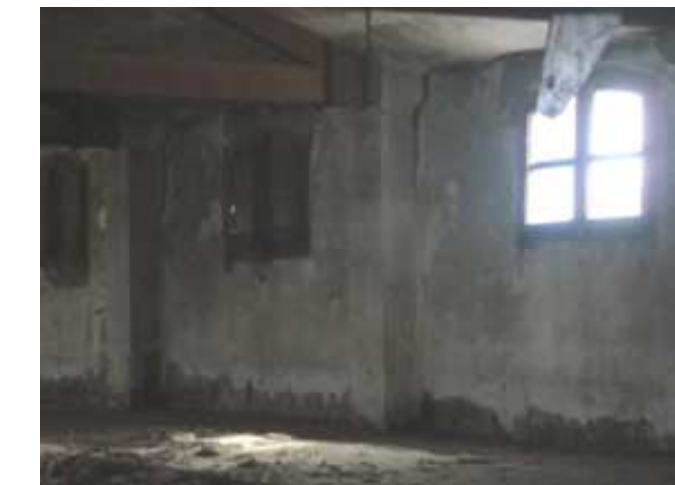
Foto 9: Esquerda en la trobada entre el mur i la pilastra.
 Font: Grup 1 DAC – Rehabilitació 2012

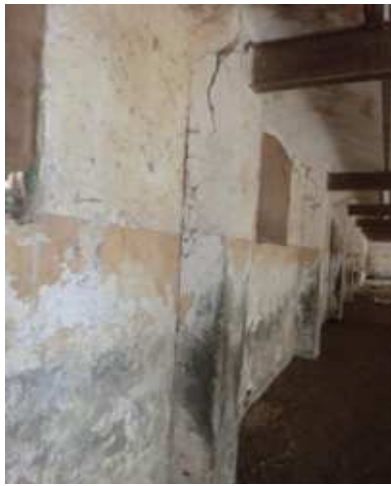
Per altra banda, s'observen esquerdes a 45° en els caps de les pilastres de maó massís que suporten la estructura metàl·lica del forjat de planta pis de l'edifici B. L'origen de les esquerdes prové dels moviments provocats per corrosió de les bigues i la falta de trava amb el mur. Aquest moviments provoquen tensions entre els diferents elements que formen el forjat, així com una pèrdua de capacitat portant del mateix. Les pilastres de maó que el suporten també pateixen aquestes tensions, que es tradueixen en l'aparició d'esquerdes obliqües.

Foto 10: Esquerda obliqua en una de les pilastres de maó.

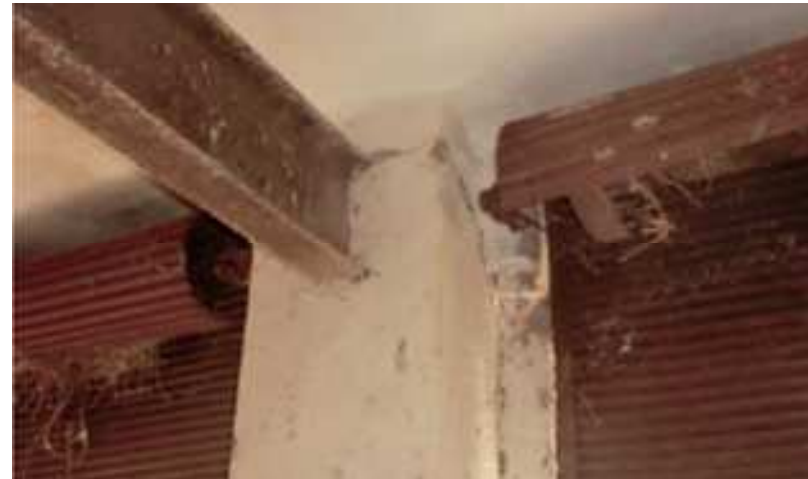
Foto 11: Esquerda obliqua provocada pels moviments del forjat metàl·lic.
Font: Grup 1 DAC - Rehabilitació

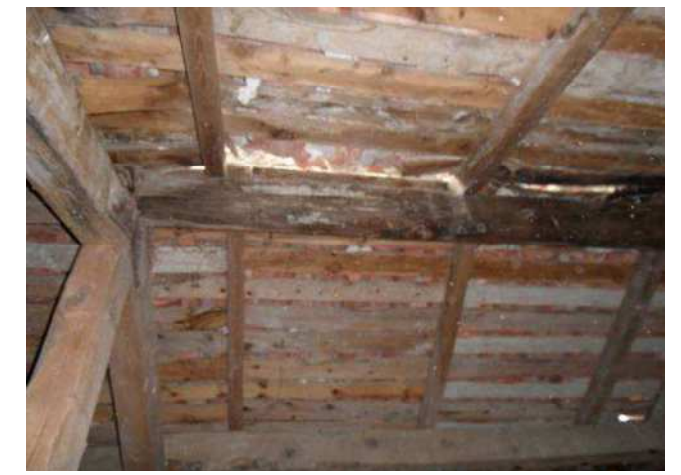
Foto 18: Podridió de la fusta en el carener de l'edifici F.
Font: Grup 2 DAC - Rehabilitació.

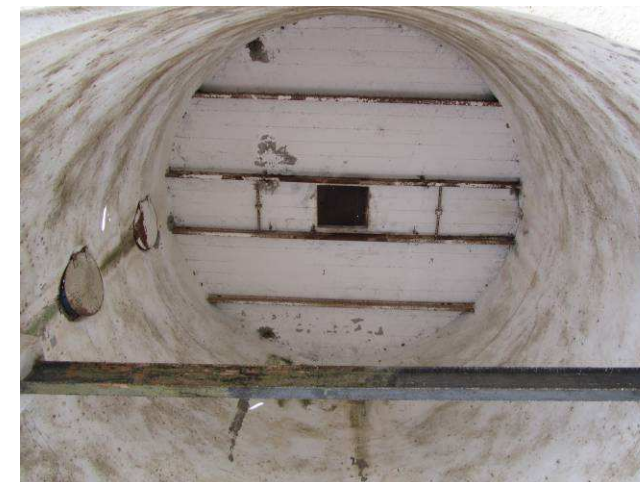
A part de les afectacions per corrosió del forjat, també trobem oxidacions superficials en els pilars i en les portes metàl·liques tipus persiana de l'edifici B, així com en les bigues que formen la coberta de les sitges.

Foto 19: Oxidació superficial de les bigues en l'interior de la sitja.

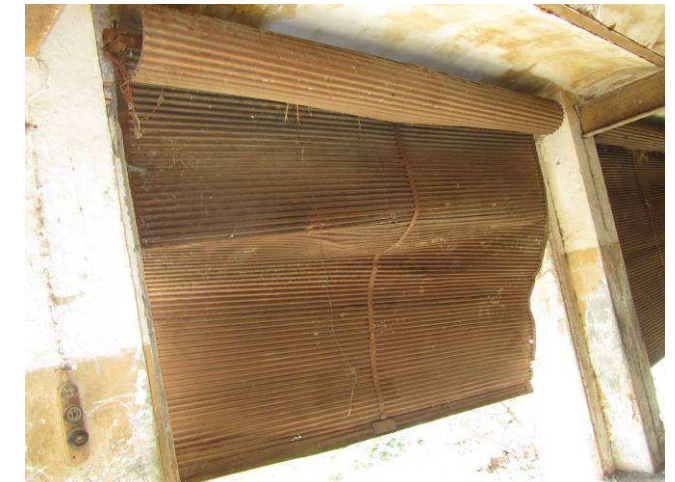
Foto 20: Porta metàl·lica tipus persiana amb oxidació i deformacions.

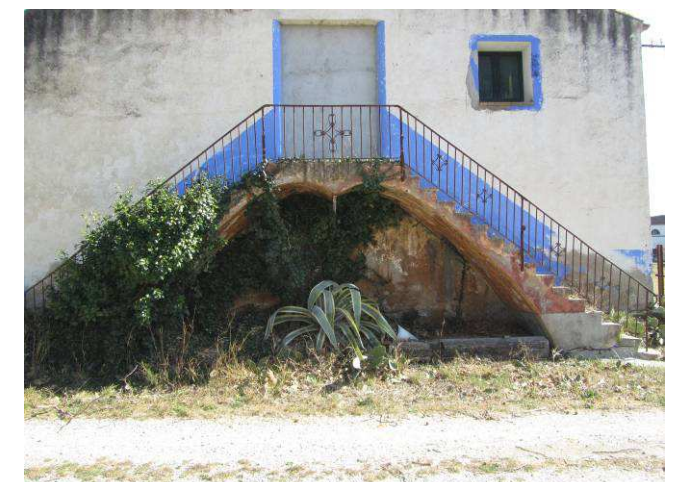
Les afectacions per vegetació es limiten a la façana Oest, on l'heura ha envaït part de les escales d'accés a la planta pis.

Foto 21: Vegetació invasiva en les escales de la façana Oest de l'edifici B.
