UNIVERSITAT POLITÈCNICA DE CATALUNYA

GRAU EN ENGINYERIA D'EDIFICACIÓ
PROJECTE FINAL DE CARRERA

AIXECAMENT ARQUITECTÒNIC I ESTUDI FÍSICOCONSTRUCTIU DE LA MASIA LA VALL, DE MURA

Projectistes: Francesc Cereza Bonet
Marc Sellarès Gimenez

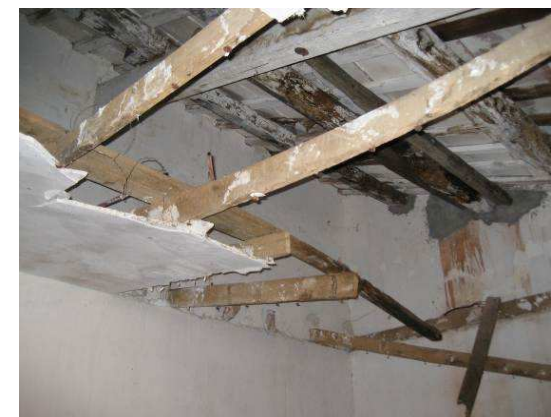
En les habitacions de construcció més recents, aparegudes en l'ampliació (6, 7, 8 i bany 1) hi trobem falç sostre d'encanyissat. Es tracta del mateix falç sostre que trobem a les habitacions de la planta baixa. Presenta un estat molt dolent i n'ha caigut una part molt important:

Imatge 92: despreniments del falç sostre en l'habitació 7

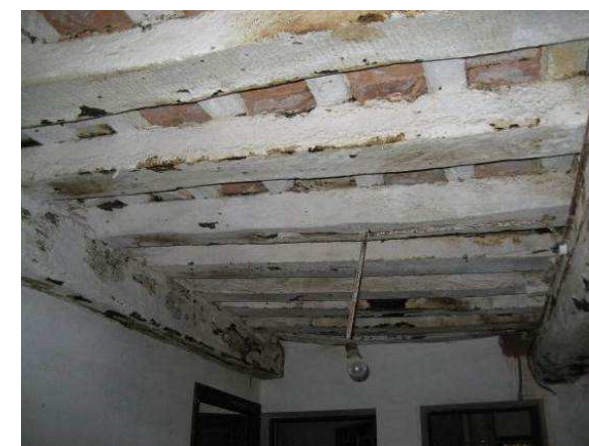
En les estances més antigues i que s'han vist menys modificades (accés a sotacoberta i distribuïdor 2) es va voler millorar l'aspecte i l'única actuació que es va realitzar va ser la d'aplicar una capa de pintura a les bigues i l'entrebigat, en concordança amb les parets. La humitat, però, ha fet que a hores d'ara aquests sostres presentin un estat força degradat.

Imatge 93: sostre del distribuïdor 2

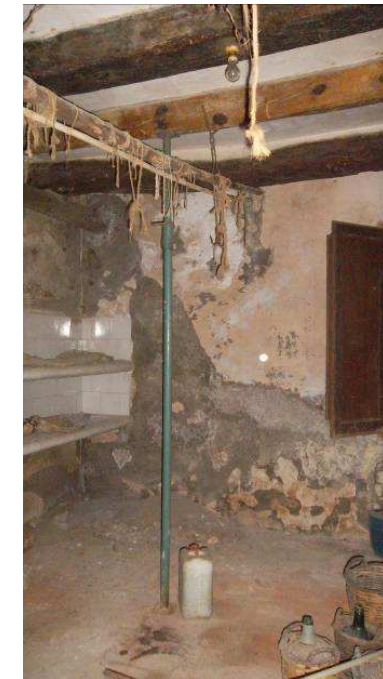
Cal esmentar especialment una jàssera de la cuina que ha hagut de ser reforçada amb un puntal a causa del seu mal estat. La humitat i la falta de ventilació han fet que aquesta biga hagi sofert una fractura parcial i, com a conseqüència, una fletxa en el punt central de la llum.

Imatge 132: Reforç estructural en una biga afectada per la humitat

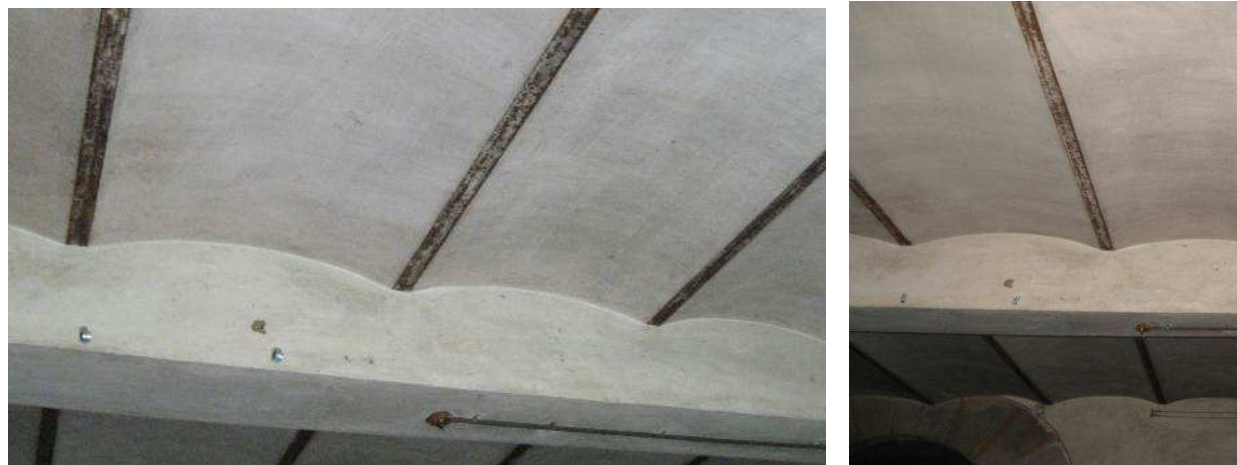
Per tant, tot i el bon estat que presenta l'entrebogat i la manca d'esquerdes no ens és possible determinar que l'estat del forjat sigui el correcte.

Imatges 136 i 137: Biguetes d'ala estreta afectades per les humitats en la seva ala inferior

es tracta d'una patologia important perquè la corrosió disminueix la secció dels perfils i els debilita i, amb el pas del temps, podríem arribar a tenir problemes.

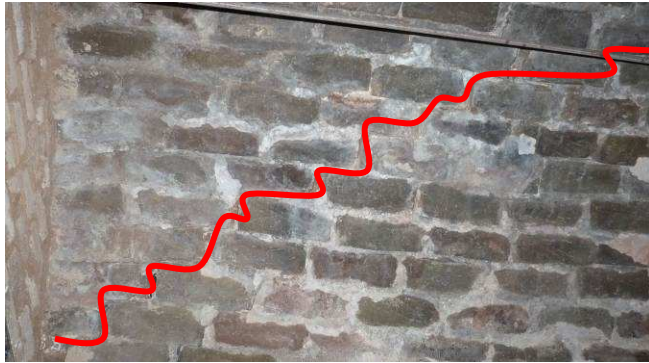
En aquest espai hi trobem dues esquerdes: una d'horitzontal, just en el centre de la volta i una altra de vertical, en el mur que tanca l'espai. La primera es tracta d'una esquerda horitzontal que es prolonga seguint la junta de morter entre les peces que conformen la volta, el punt més dèbil. Aquesta esquerda s'ha produït a causa de la manca de material de reblert en la part interna de la volta, a més a més de les males solucions constructives adoptades. El reblert de les voltes aporta la càrrega suficient perquè la volta treballi de forma correcta i distribueixi les càrregues cap a les parets de càrrega laterals. Aquesta volta, al no tenir reblert, està descarregada i no transmet càrregues, cosa que ha fet que gradualment s'hagi anat obrint, i el seu centre, el punt més alt, ha tendit a separar-se originant l'esquerda.

Imatge 144: Esquerda en la volta del celler

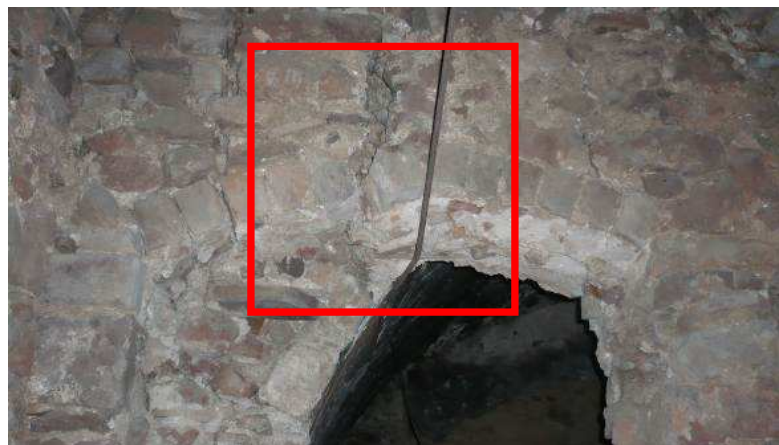
La segona és una esquerda que ha aparegut a la paret que tanca l'espai. Es tracta d'una esquerda vertical que també segueix les juntes entre les pedres que la conformen i que finalitza en l'arc de pedra de l'obertura, trencant-lo totalment pel seu punt mitjà. Aquesta esquerda s'atribueix a un seguit de males solucions constructives: l'arc, construït amb pedres de diferents mides i formes, i amb juntes massa gruixudes, té una resistència insuficient i no suporta correctament la càrrega que suposa la paret. Aquest s'ha fracturat i ha provocat l'esquerda. Per altra banda, com hem comentat, aquest mur en la seva part superior no està en contacte amb el forjat superior, cosa que li resta monolitisme i també resistència.

Imatge 145: Esquerda vertical en una paret del celler

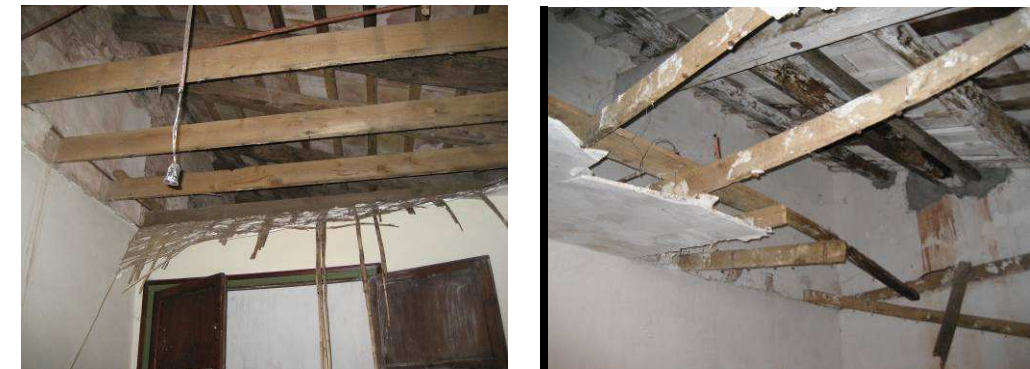
Sobre el cel ras no hi tenim cap forjat, és a dir, hi tenim directament la coberta. Aquesta coberta no presenta un bon aïllament i fins i tot en alguns punts, com a conseqüència del trencament d'algunes teules, permet l'entrada d'aigua directa. Això fa que l'ambient que tenim en la cara superior del cel ras sigui molt humit i propens als canvis importants de temperatura. L'alta humitat i l'aigua han afavorit la corrosió dels filferros de subjecció i la debilitació de les guies de fusta del guix, i han fet que gran part del cel ras acabés cedint.

Imatges 146 i 147: Despreniments del cel ras

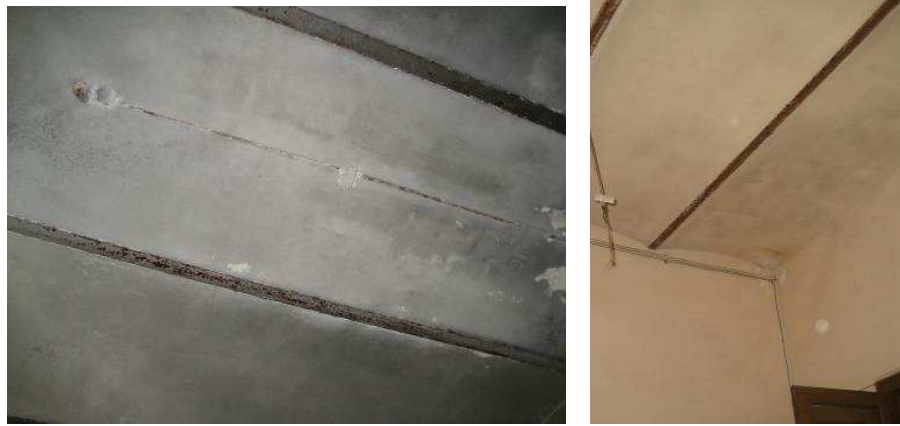
S'observen taques de corrosió generalitzades en tots els perfils metàl·lics que trobem en els forjats de planta primera. La principal causa és que l'aire interior de la masia és molt humit i aquestes biguetes poden arribar a tenir més de 100 anys. La masia fa molts anys que està deshabitada; això significa que les biguetes han patit processos d'exposició a la humitat molt prolongats.

Imatge 148 i 149: Corrosió en perfils metàl·lics de forjats de planta primera

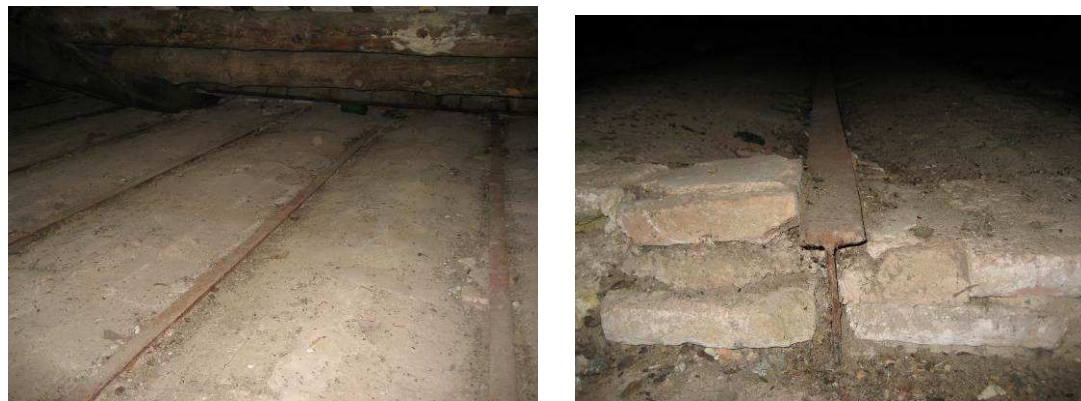
També hem de tenir en compte que les característiques d'aquest forjat fan que en planta sotacoberta (la cara superior del forjat) els perfils quedin completament exposats, ja que no existeix cap tipus de material sobre l'entrebigat, és a dir, els perfils metàl·lics estan en contacte directe amb l'ambient de la sotacoberta que, com veurem, és bastant deficient a causa del mal aïllament que presenta la coberta.

Imatge 150 i 151: Vista dels perfils metàl·lics per la seva cara superior

Per tant, podem observar clarament quin és l'estat dels perfils. Com veiem a les imatges, presenten un estat força deficient, ja que les biguetes estan completament afectades per corrosió a les ales superiors, les inferiors i l'ànima.

Tot i els clars símptomes de corrosió i el que això suposa, a hores d'ara no s'observa cap tipus d'esquerda, fisura, fletxa o símptome de debilitat dels forjats. No obstant, tal i com s'ha comentat en l'afectació dels perfils de planta baixa, és molt probable que aquests perfils acabin exfolinat-se i inflatnt-se i generin esquerdes i debilitació dels entrebigats a part de perdre la seva pròpia resistència mecànica.

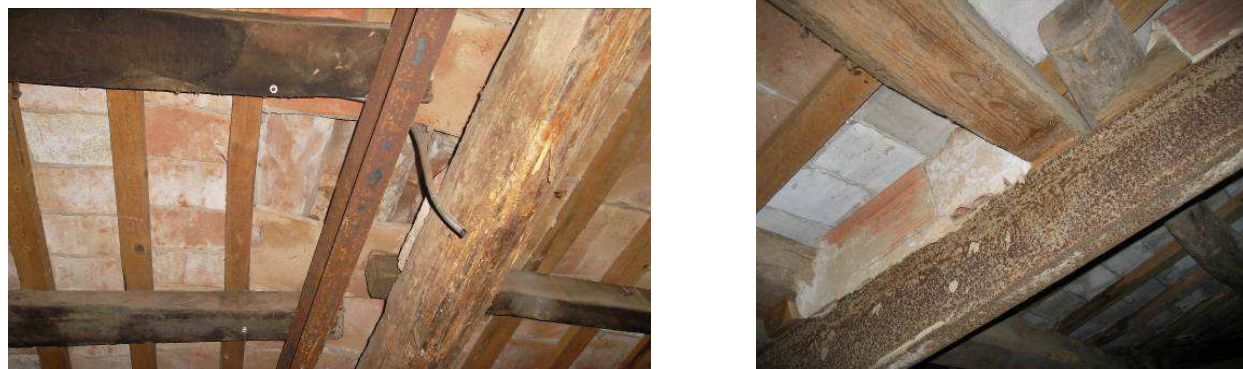
Com hem comentat, l'estructura de la coberta és de fusta, però presenta alguns elements puntuals realitzats amb perfils metàl·lics. Es tracta de perfils d'ala estreta de 120 i 160mm de ferro laminat.

Imatges 162 i 163: Perfils metàl·lics d'ala estreta afectats per la corrosió

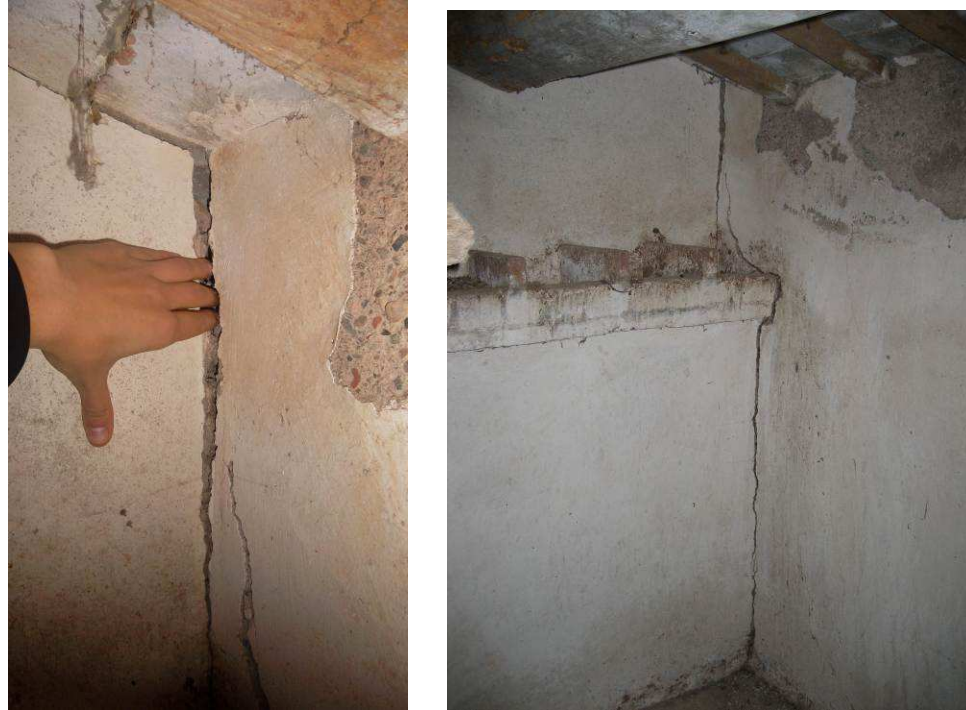
Aquestes parets, per tant, tenen la tendència a corbar-se cap a l'exterior i a separar-se. A aquest fet cal sumar-li que, on trobem l'esquerda, s'hi produeix el trobament entre una paret de paredat de pedra (façana) i una altra de ceràmica (divisió). La complicada unió d'aquests dos materials ha fet que sigui justament aquest el punt més dèbil, per on ha acabat apareixent l'esquerda.

Imatges 164 i 165: Esquerda en una cantonada del colomer

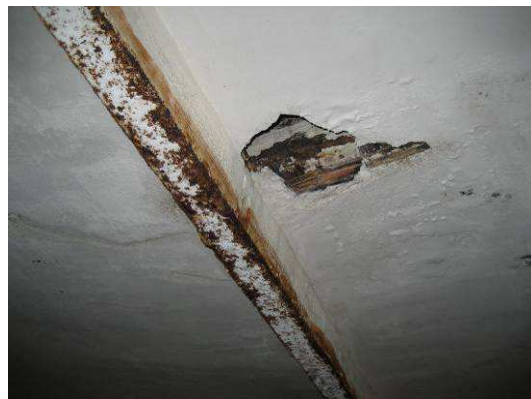
A l'habitació 9 (planta primera), com en la resta d'habitacions, tenim el falç sostre d'encanyissat i enguixat. En el centre del sostre, tallant la llum, s'hi va col·locar un perfil metàl·lic possiblement perquè el forjat havia fletxat lleugerament. Aquest perfil i gran part del falç sostre es troben greument afectats per humitats accidentals originades en la coberta.

Imatge 169: Estat en què es troben l'encanyissat i el perfil metàl·lic

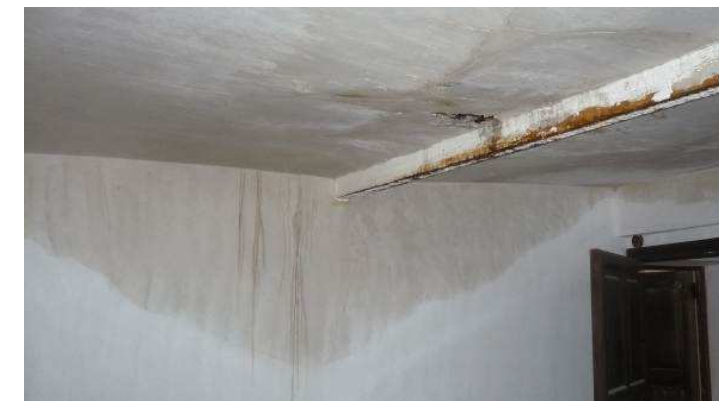
Els problemes derivats d'aquesta lesió però, no s'acaben aquí. Les parets més properes al punt per on entra l'aigua presenten grans taques d'humitat. El paviment de la planta sotacoberta està molt deteriorat i permet que l'aigua es filtri amb facilitat per diferents punts, no només pel forat.

Imatge 170: Humitat en les parets

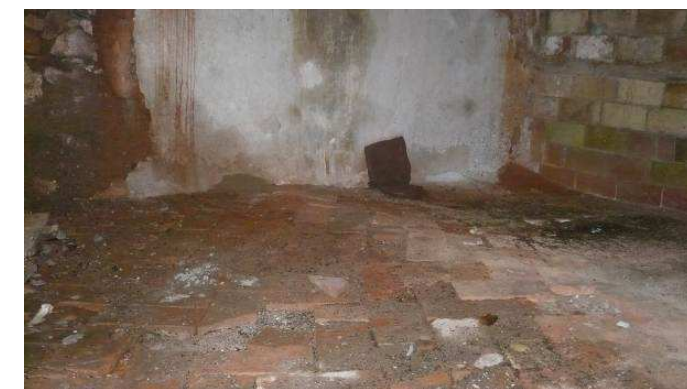
Imatge 171: Estat del paviment de la planta sotacoberta en la zona afectada

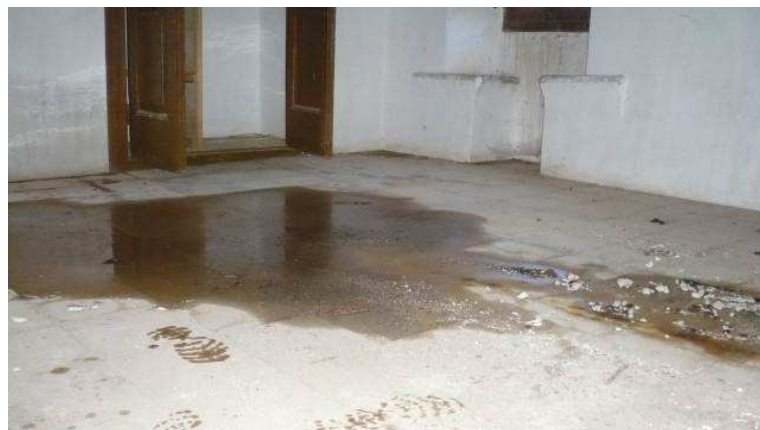
L'obertura que s'ha produït en el cel ras permet el pas directe de l'aigua de la pluja, ja que aquesta no troba oposició ni en coberta ni en el paviment de la planta sotacoberta. Això ha generat una acumulació d'aigua en el paviment de l'habitació que, a la vegada, genera altres problemes i lesions greus.

Imatge 172: Acumulació d'aigua en el terra de l'habitació 9

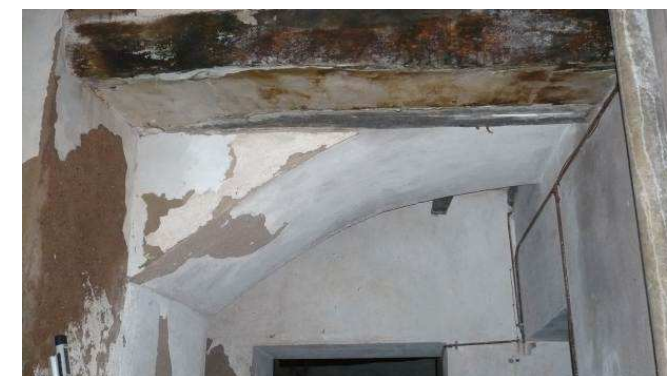
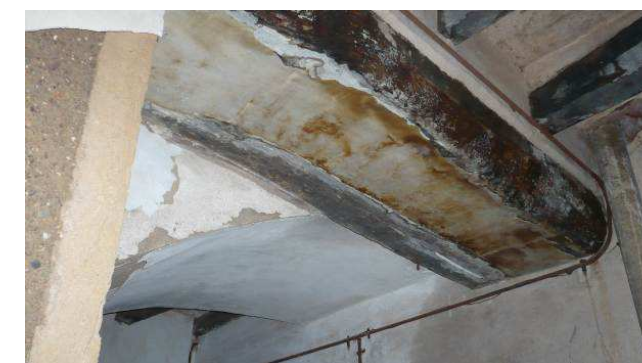
Com hem comentat, també han aparegut humitats importants en una doble jàssera de fusta que es troba just sota l'escala. Aquest element estructural és especialment important, ja que suporta les bigues de la zona dels banys i del distribuïdor de la planta baixa.

Imatges 175 i 176: Humitats en la doble jàssera de la zona dels banys de planta baixa

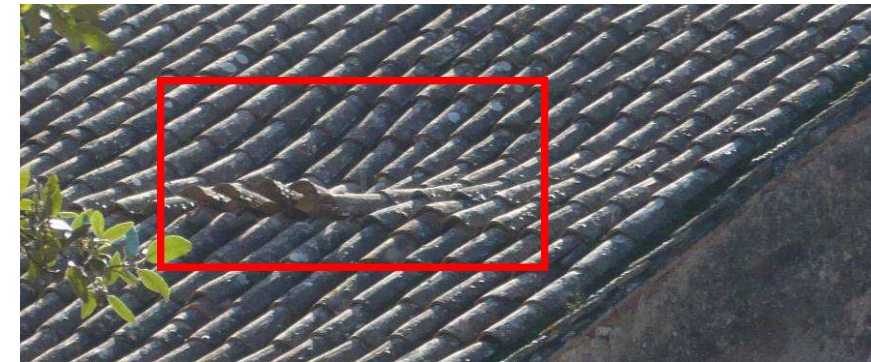
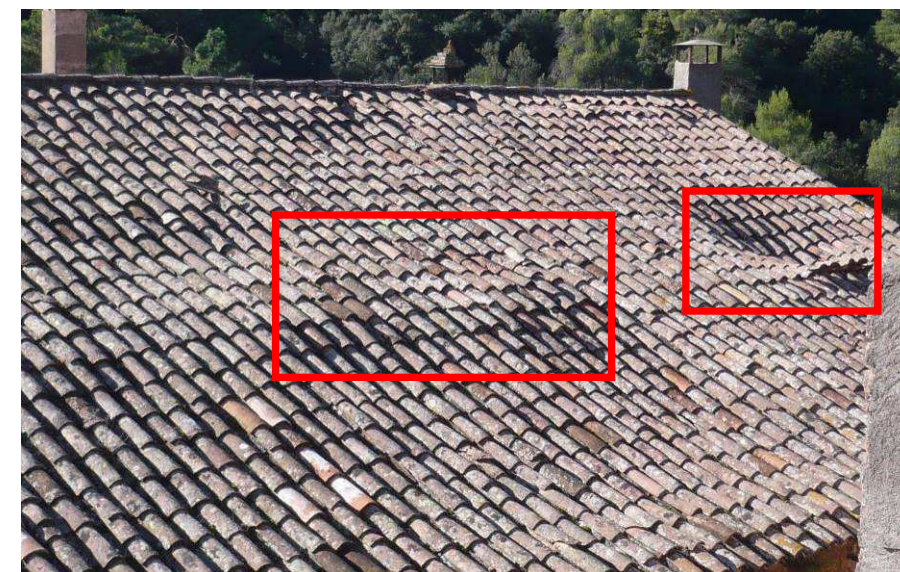
Aquesta lesió està plenament relacionada amb la podridió de les bigues afectades per l'aigua. La fractura parcial d'aquestes bigues ha provocat que la coberta (guies de fusta, rajoles ceràmiques i teula àrab) hagi cedit, s'han trencat diverses teules i s'ha obert un forat que permet l'entrada d'aigua directa. És prou probable que això hagi estat provocat a causa del trencament d'algunes teules que impedièen la correcta evacuació de l'aigua i generaven acumulacions i posteriors filtracions cap a l'estructura de fusta.

Imatges 177 i 178: Esfondraments de la coberta

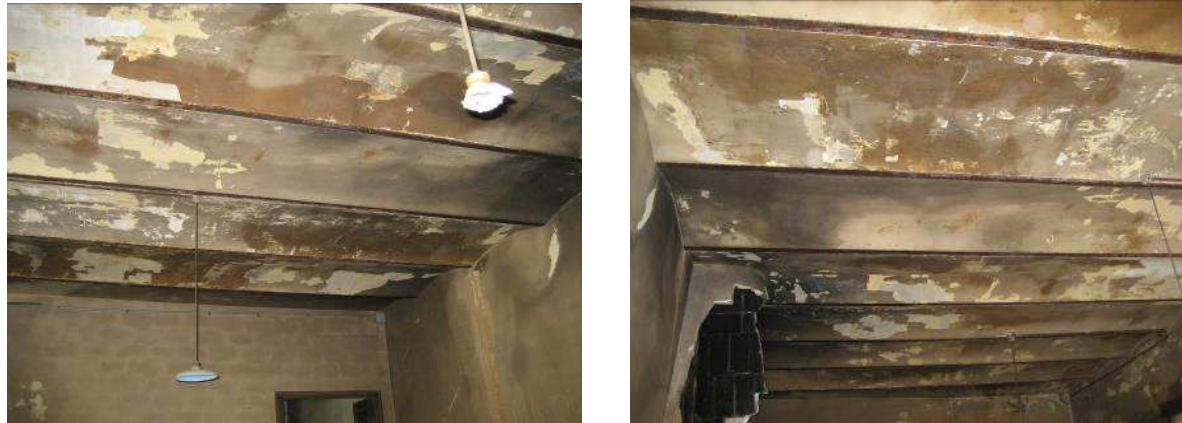
- En el menjador principal es pot observar com el sostre i les parets estan ennegrits i presenten desprendiments de pintura. Aquest fet es deu a la mala combustió i evacuació de fums de la llar de foc que trobem en aquesta mateixa estança. El mal funcionament d'aquesta provocava que el fum no pogués sortir a l'exterior de forma adequada i s'anés acumulant en el menjador. Aquesta patologia comporta únicament problemes estètics.

Imatges 194 i 195: Estat de l'acabat del sostre del menjador

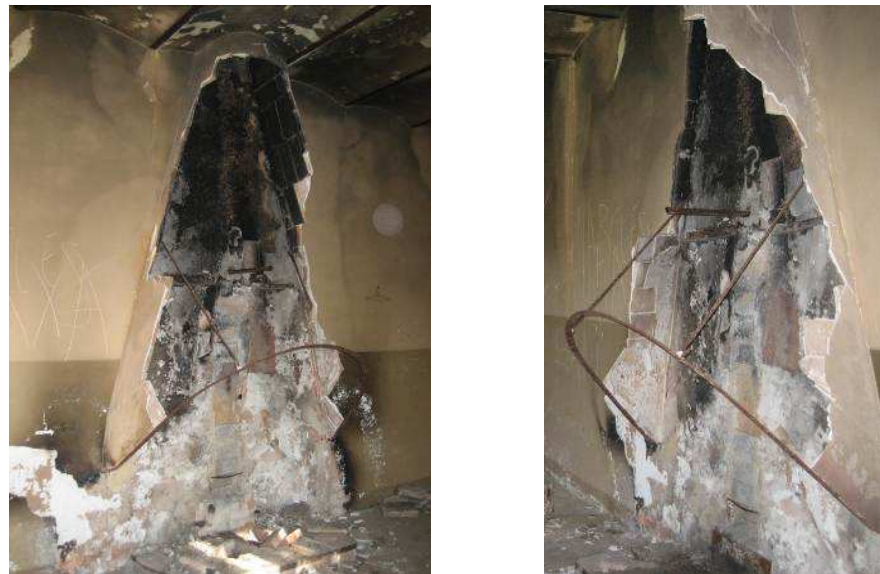
- En el menjador principal hi trobem una antiga llar de foc, totalment destruïda. Caldria destacar-ne el sistema constructiu, on es combina la ceràmica amb unes guies metàl·liques que encara es mantenen perfectament.

Imatges 196 i 197: Estat que presenta la llar de foc del menjador

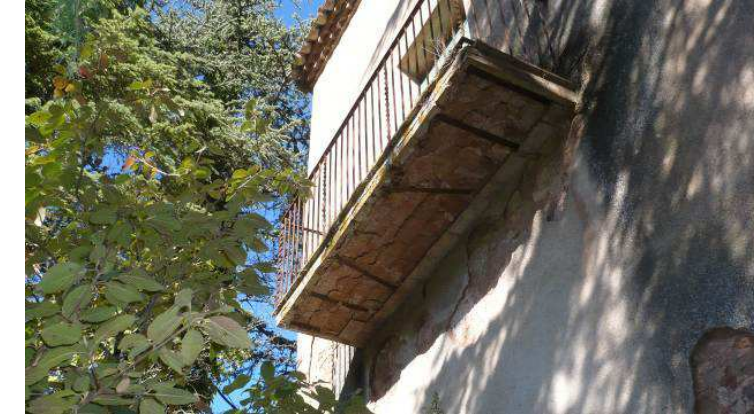
- El balcó de la sala d'estar presenta un estat força precari. Aquest balcó no presenta cap tipus de paviment ceràmic o similar que permeti evacuar l'aigua. És totalment de morter, i això ha permès l'absorció d'aigua, l'aparició de fongs i herbes i la debilitació del conjunt en general. Per la seva cara inferior, el balcó ha perdut per complet el revestiment i deixa al descobert l'estructura metàl·lica de què està compost, la qual està totalment afectada per la corrosió.

Imatge 198: Estat del balcó per la seva cara inferior

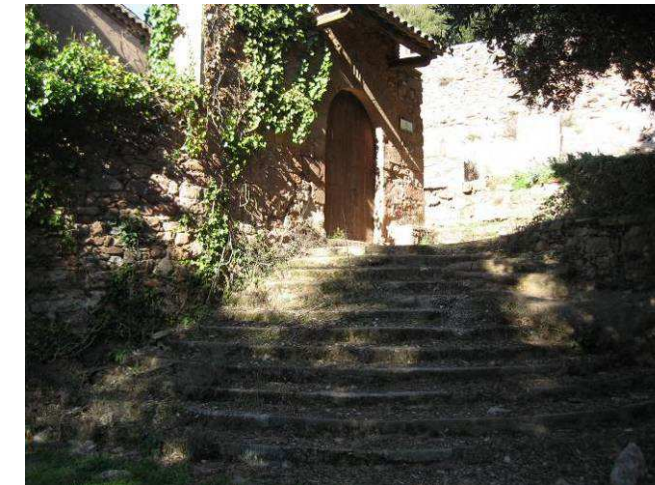
- L'escala semicircular d'accés exterior a planta primera presenta un estat de degradació força avançat. Molts dels seus graons estan trencats i amb molta brutícia. Es tracta d'una escala singular i seria important restaurar-la.

Imatge 199: Escala semicircular d'accés a la planta primera

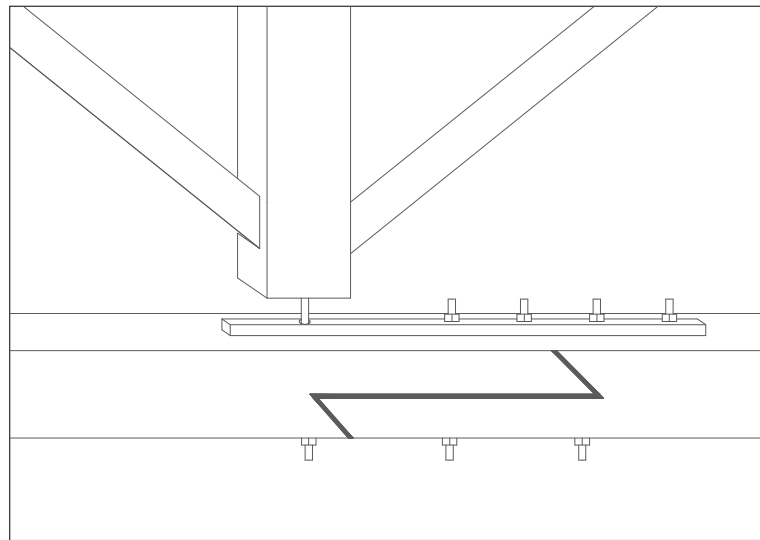
Els tirants inferiors presenten una fletxa important en el punt on s'uneixen. Aquesta unió es produeix en el centre de la llum de l'encavallada, just sota el pendeló, mitjançant un encaix en forma de dent i una unió metàl·lica. La fletxa es deu a la fallada de la unió ja que les unions metàl·liques es troben totalment desvinculades del pendeló que és l'encarregat de suportar el pes dels tirants. Així doncs, el pes dels tirants està suportat únicament per la seva unió la qual no suporta el pes correctament i acaba cedint provocant la fletxa.

l'efecte de les humitats genera empentes horitzontals cap als seus suports i la desestabilització general de l'estructura.

Imatge 214: Detall de la unió dels tirants i el pendeló

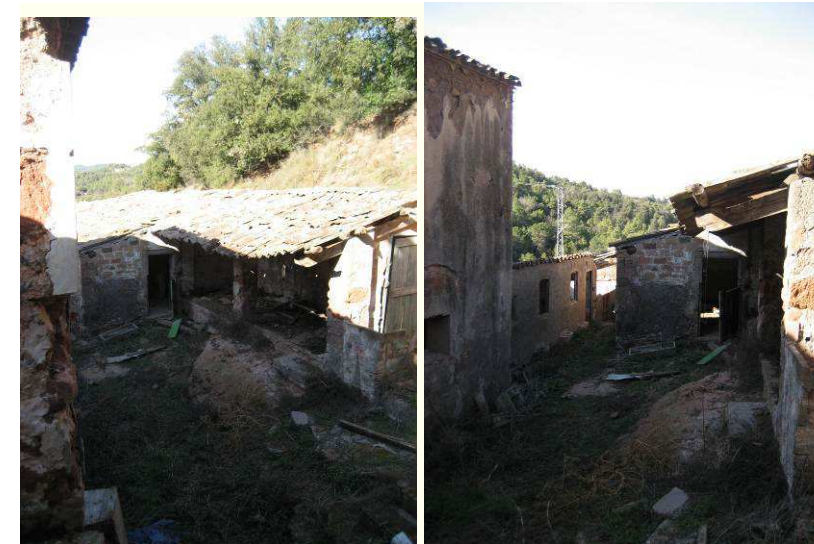
The structure of the farmyards presents a quite precarious state; it is necessary to highlight the covers with half broken wooden beams and completely down parts of the cover. The constructive systems and the materials that we can observe make us think that these farmyards were built together with the initial farm.

Access to the farmyards from the back of the farm

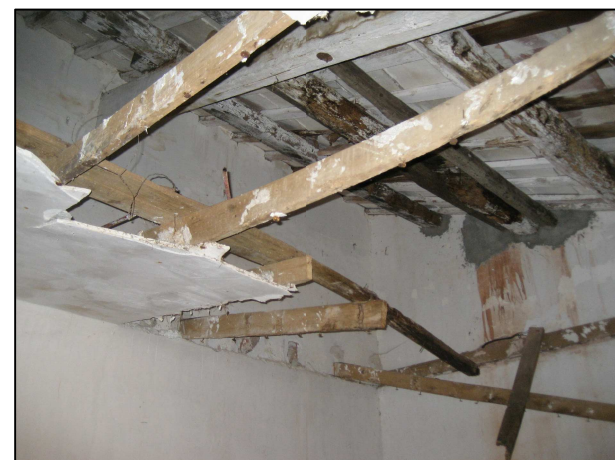
DESPRENIMENT DE FALÇ SOSTRE
HABITACIÓ 7

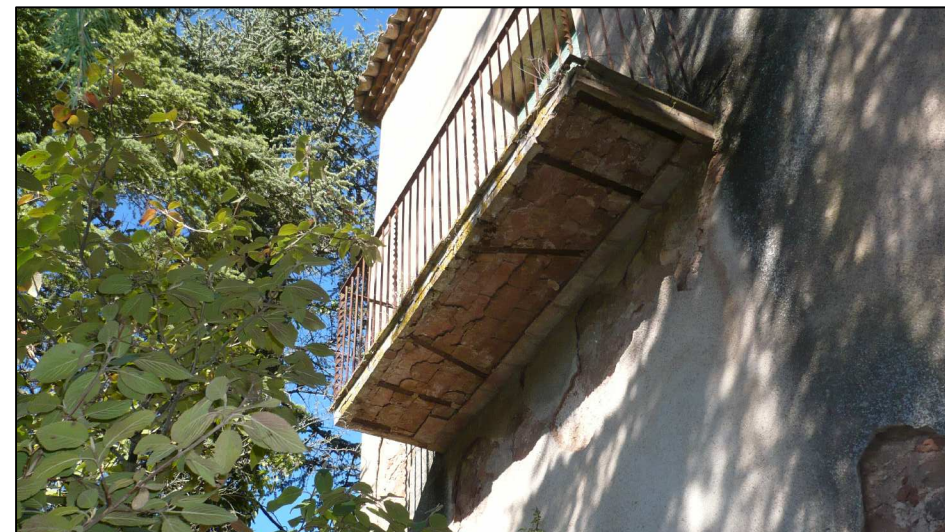
VISTA INFERIOR DE L'ESTAT DEL BALCÓ

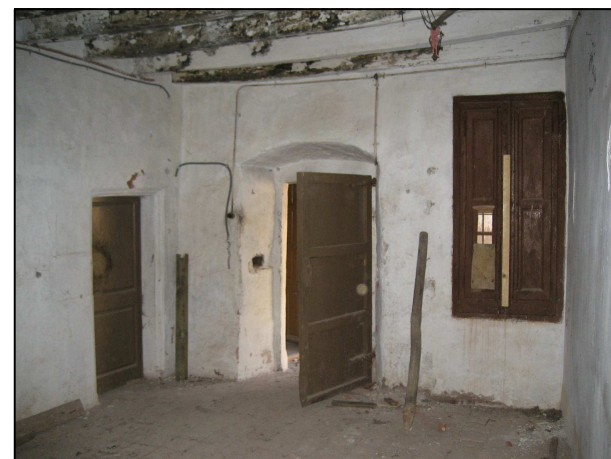
ESTAT ACTUAL DEL PAVIMENT

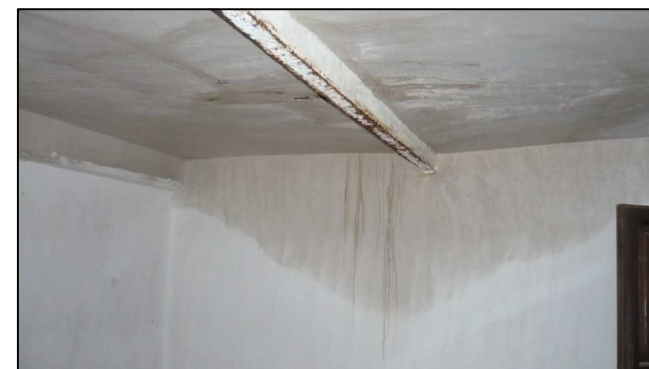
PERFIL AFECTAT PER LA CORROSIÓ I HUMITAT GENERALITZADA EN L'ENCANYISSAT

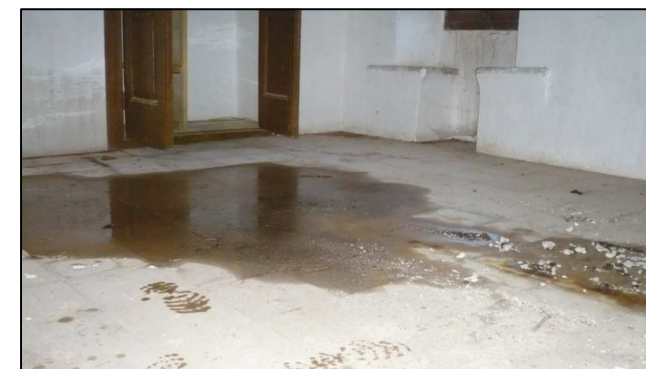
ACUMULACIÓ D'AIGUA EN EL PAVIMENT DE PLANTA PRIMERA
