ENGINYER D'EDIFICACIÓ PROJECTE FINAL DE GRAU

DICTÀMENS DELS EDIFICIS DEL BARRI DEL PLA DE CAN PUIGGENER DE SABADELL

6. ANNEX

DICTAMEN TÈCNIC SOBRE L'ESTAT DE CONSERVACIÓ I
MANTENIMENT DELS EDIFICIS DE LA **TIPOLOGIA 1** DEL BARRI DEL PLA
DE CANPUIGGENER. SABADELL (VALLÈS OCCIDENTAL)

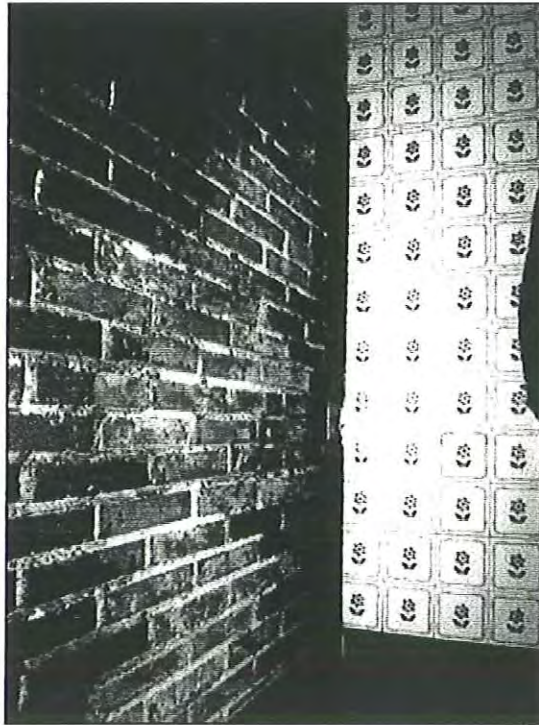
I5 INFRAESTRUCTURA HUMITATS DE FILTRACIÓ

Subsistema	Infraestructura.
Descripció de l'element	Mur de contenció de terres de formigó i paret d'obra interior.
Localització	Parts soterrades de l'edifici.
Lesió o deficiència funciona	Humitats en paraments, amb possible oxidació de les armadures del mur de formigó armat.
Causes	Presència d'humitats de filtració.
Qualificació de la gravetat	Important
Amidament	39 m ² Impermeabilització i drenatge 5 unitats(17,50 m ²) d'obertura de forat 40 m ² (15 m) aplicació de productes
Comentaris	S'hauria de realitzar una impermeabilització i un drenatge del mur de contenció de terres per la seva cara exterior. En les zones on no s'hi pugui accedir, s'hauria de fer per l'interior dels habitatges de la planta soterrani.
Partida d'obra	<i>Impermeabilització i drenatge del mur de contenció per l'exterior amb prèvia excavació de terres, i posterior reblert de terres, nova formació de vorera amb solera de formigó i acabat amb panot. Inclou canalització per a la reconducció de les filtracions.</i> <i>Obertura de forat en paret d'obra ceràmica de 15 cm de gruix, amb prèvia col·locació de llinda metàl·lica. Inclou reconstrucció del forat i repassos finals d'obra.</i> <i>Aplicació de productes hidrofugants a tota la cara interior del mur de formigó armat.</i> <i>Sanejament i reconstrucció de formigó escrostonat per oxidació d'armadures.</i>

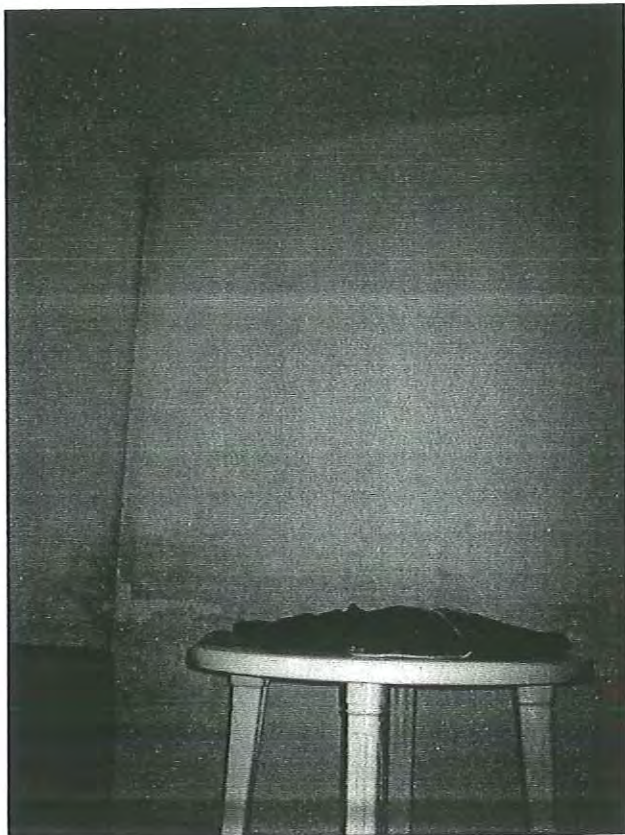
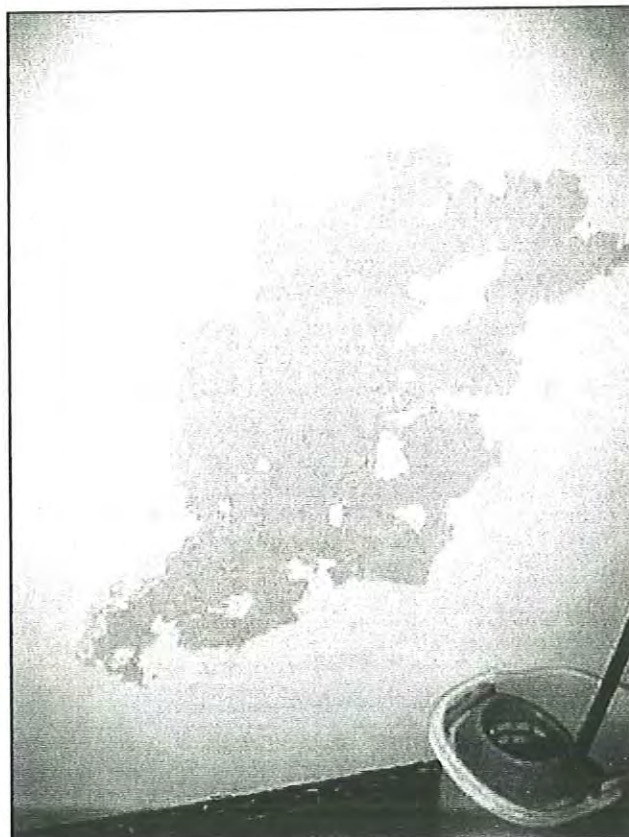
16 INFRASTRUCTURA HUMITATS DE CAPIL·LARITAT

Degradació del material. Presència d'humitats i eflorescències en el morter i peces ceràmiques.

Ruptura de la continuïtat del flux ascendent, tot impermeabilitzant la paret, a base d'injeccions d'hidrofugants silicònics

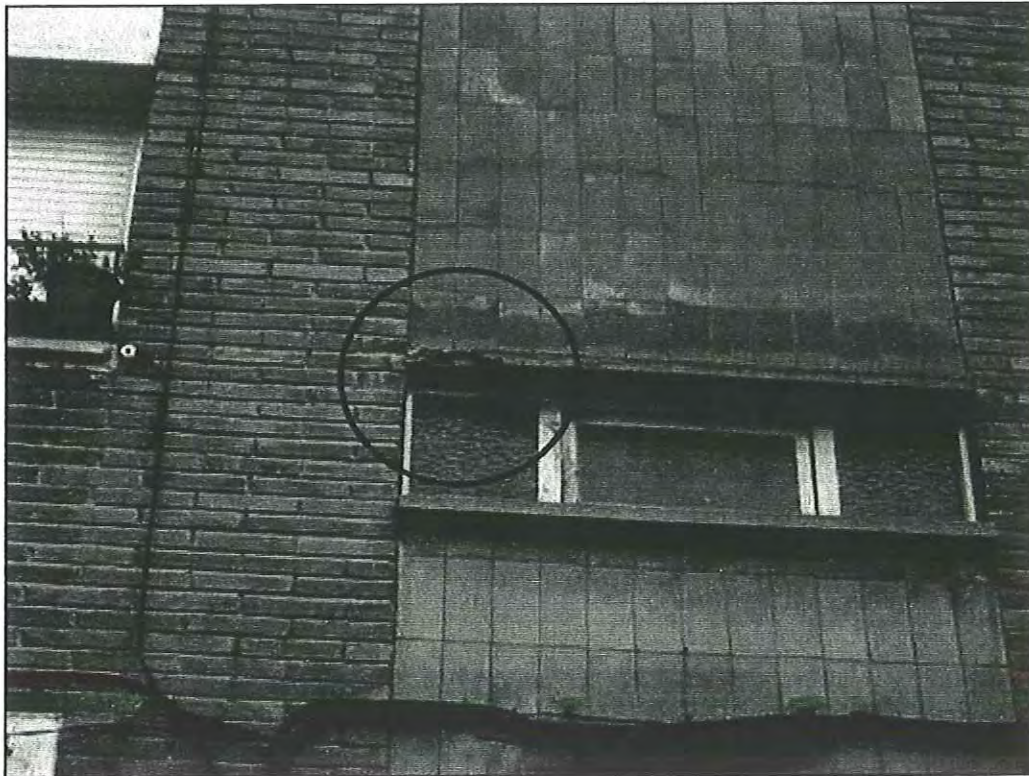
E2
ESTRUCTURA
ELEMENTS DE FORMIGÓ ARMAT PREFABRICAT

Subsistema	Estructura.
Descripció de l'element	Elements de formigó armat.
Localització dins l'edifici	Dintells.
Lesió o deficiència funcional	Oxidacions de les armadures interiors.
Causes	Elements envellits pel pas del temps. Els agents atmosfèrics han fet oxidar les armadures.
Qualificació de la gravetat	Lleu.
Amidament	6 unitats (9 m)
Comentaris	S'haurà de substituir l'element.
Partida d'obra	<i>Sanejat i reparació dels elements afectats amb morters especials.</i>

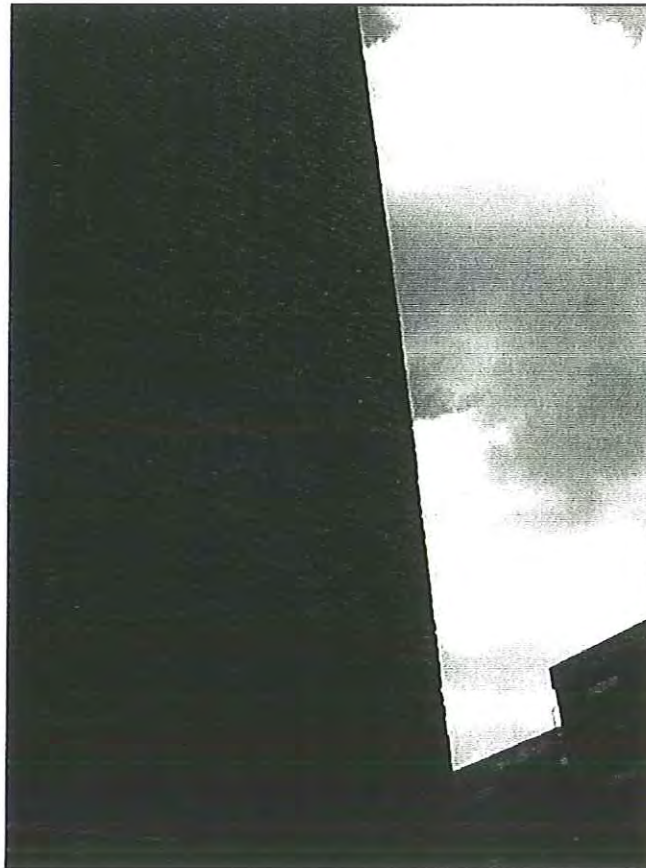
E3
ESTRUCTURA
PARET D'OBRA

Subsistema	Estructura.
Descripció de l'element	Mur d'obra.
Localització dins l'edifici	Paret de marquesina d'entrada i façana lateral dreta a l'escala 7.
Lesió o deficiència funcional	Fissura de parets.
Causes	Elements d'obra amb un descens de càrregues no uniforme, que provoca que parts de l'obra estiguin més carregades que d'altres.
Qualificació de la gravetat	Lleu.
Amidament	16 m
Comentaris	S'haurà de cosir l'esquerda i/o substituir els maons afectats.
Partida d'obra	<i>Cosit d'esquerda amb barra corrugada, i substitució puntual de peça ceràmica per una de nova de les mateixes característiques, amb peça sencera o plaqueta segons convingui, col·locada amb morter de c.p. i rejuntada.</i>

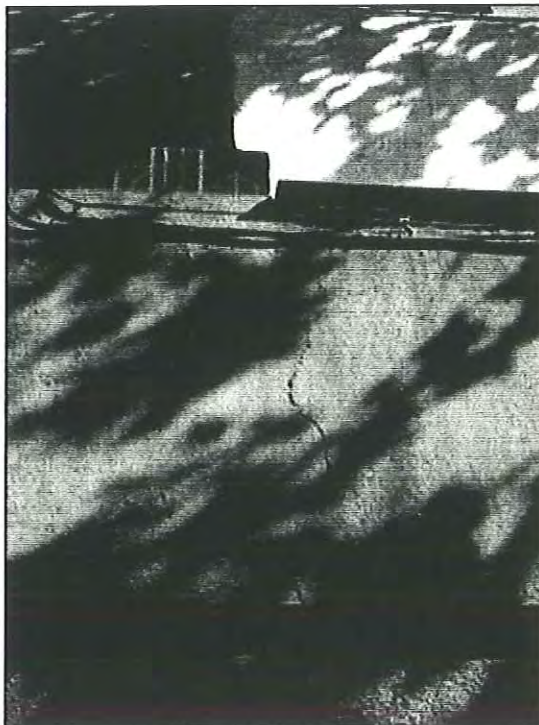
E4
ESTRUCTURA
MUR DE PLANTA BAIXA

Fissura de parets.

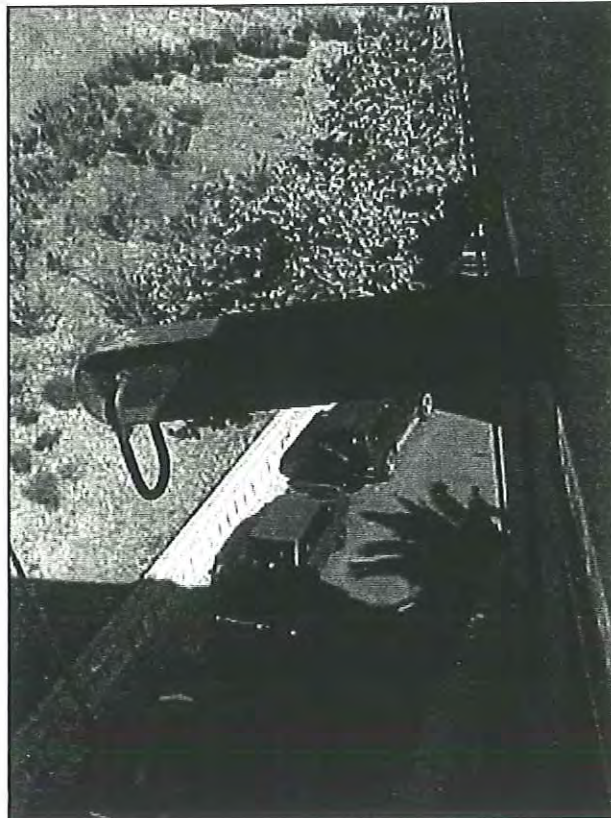
C7
COBERTES
PERFILS D'ACER

<p>Subsistema</p> <p>Descripció de l'element</p> <p>Localització dins l'edifici</p> <p>Lesió o deficiència funcional</p> <p>Causes</p> <p>Qualificació de la gravetat</p> <p>Amidament</p> <p>Comentaris</p>	<p>Cobertes.</p> <p>Perfils d'acer.</p> <p>Planta terrat.</p> <p>Oxidació dels elements metàl·lics.</p> <p>Oxidació conseqüència dels agents atmosfèrics, i manca de previsió en projecte del manteniment i accessibilitat.</p> <p>Lleu.</p> <p>2 unitats</p> <p>La intervenció ha de consistir en sanejar les capes d'òxids, pintar amb imprimació antioxidant i amb esmalt sintètic d'acabat. Es necessita bastida per accedir als ràfecs de coberta.</p>
<p>Partida d'obra</p>	<p><i>Pintat de perfils d'acer amb 1 mà d'emprimació antioxidant i 2 d'acabat, previ sanejament amb raspallat d'òxids.</i></p>

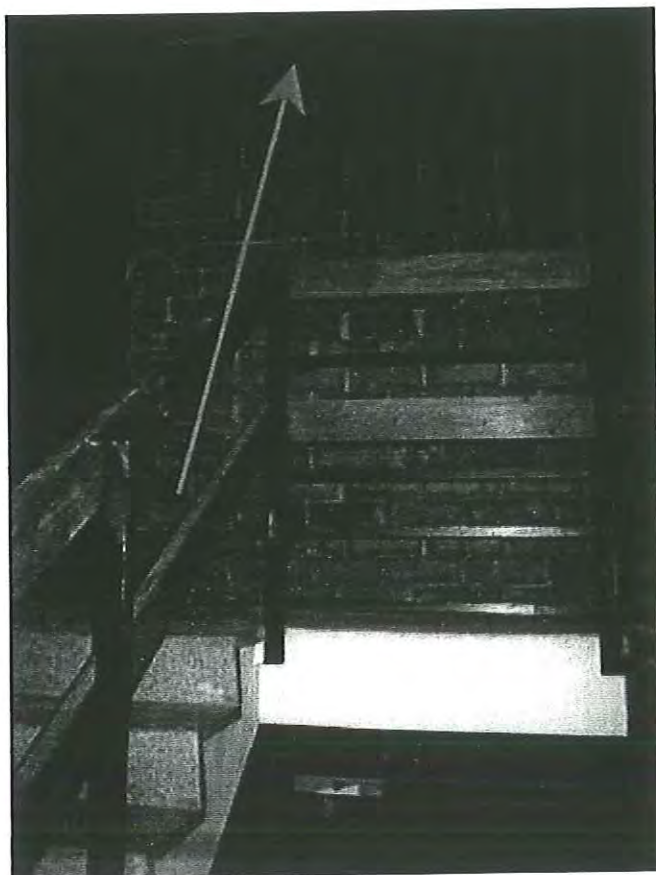
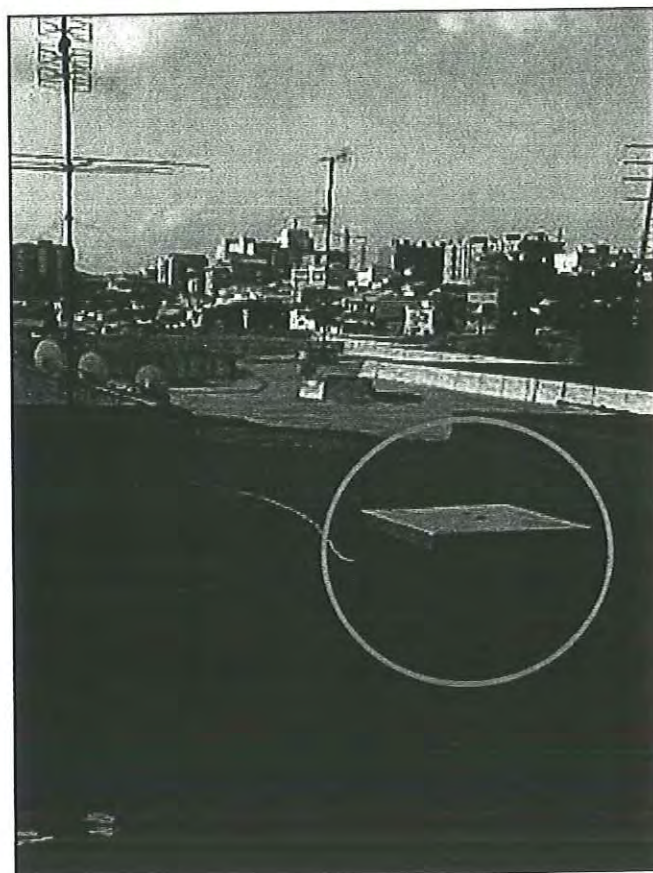
C10
ACCESSIBILITAT
ACCESSIBILITAT A LA PLANTA TERRAT

Cobertes
 Accessibilitat al terrat difícil.
Terrats.
 Inexistència d'escala d'accés al terrat.
 No es va preveure en projecte.
Lleu.
 1 unitat
 Seria convenient la col·locació d'una escala plegable, per tal de facilitar l'accés al terrat i el manteniment d'aquest.

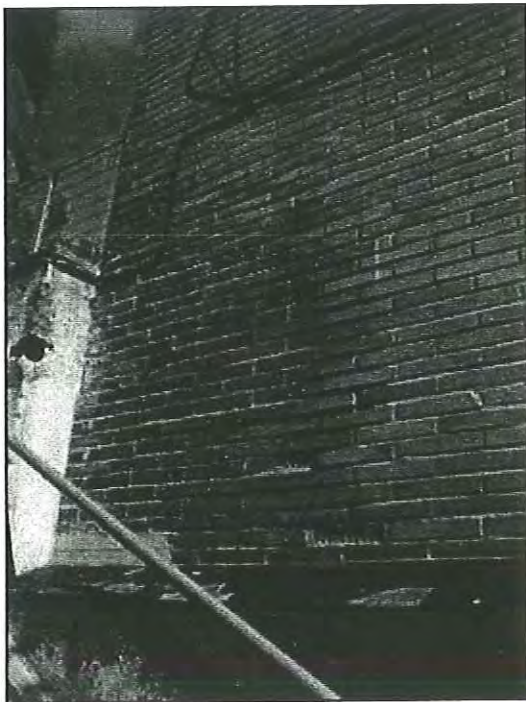
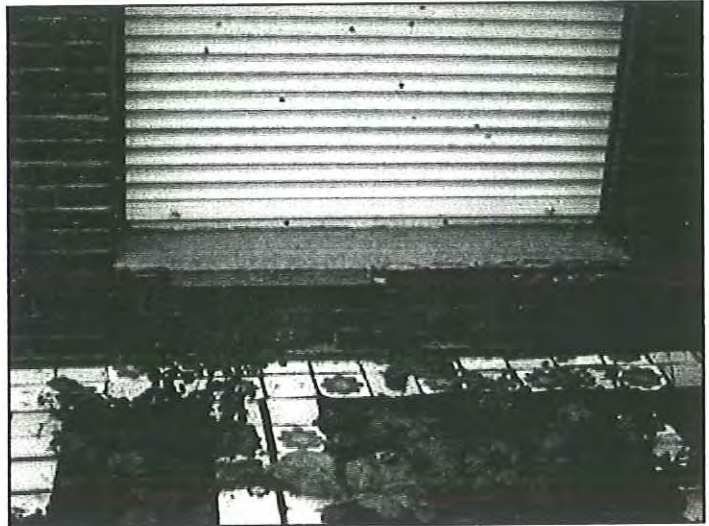
F3 FAÇANES PECES D'OBRA CERÀMICA

Trencaments i degradacions superficials de les peces ceràmiques.

Adaptació de les peces d'obra a les instal·lacions que passen per façana trenquen impunement les peces d'obra. Per altra banda trobem degradacions superficials de les peces com a conseqüència del contacte amb els agents atmosfèrics.

Les instal·lacions que han anat apareixent en les edificacions han seguit els recorreguts que més els hi ha convingut, sense tenir present la degradació de les peces ceràmiques, així com l'afecte visual que provoquen. Es necessita bastida per accedir a tots els punts de façana.

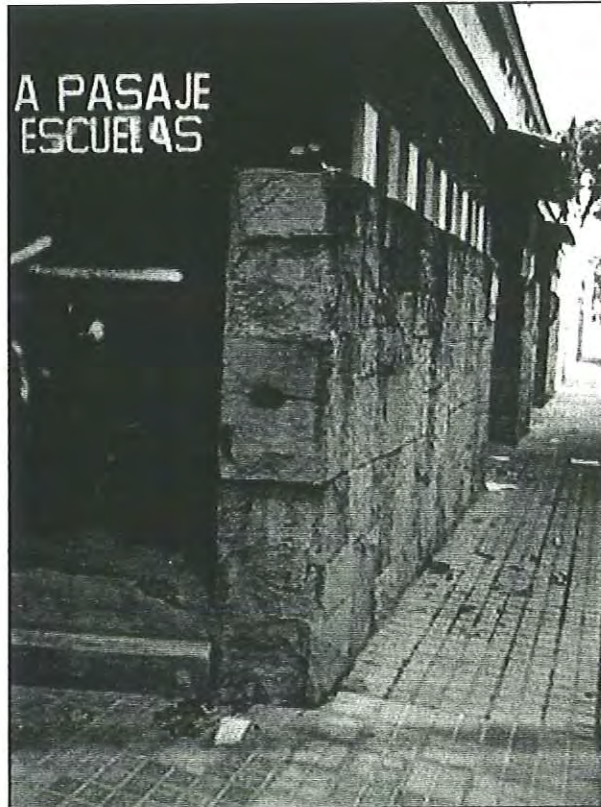
F5
FAÇANES
SÒCOL PLANTA BAIXA

Subsistema	Façanes posteriors corresponents als locals.
Descripció de l'element	Aplacat de pedra.
Localització dins l'edifici	Aplacat exterior de sòcol.
Lesió o deficiència funcional	Despreniments totals o parcials de les peces d'aplatat de pedra.
Causes	Utilització inadequada del material de fixació i possibles actes vandàlics o cops.
Qualificació de la gravetat	Lleu.
Amidament	5 unitats
Comentaris	Es proposa la reparació puntual de les zones afectades per peces iguals a les existents.
Partida d'obra	<i>Substitució de les peces d'aplatat de pedra per una de nova de les mateixes característiques, col·locada amb morter de c.p. Inclou arrencada de la peça afectada i posterior neteja de tot l'aplatat, amb aigua a pressió.</i>

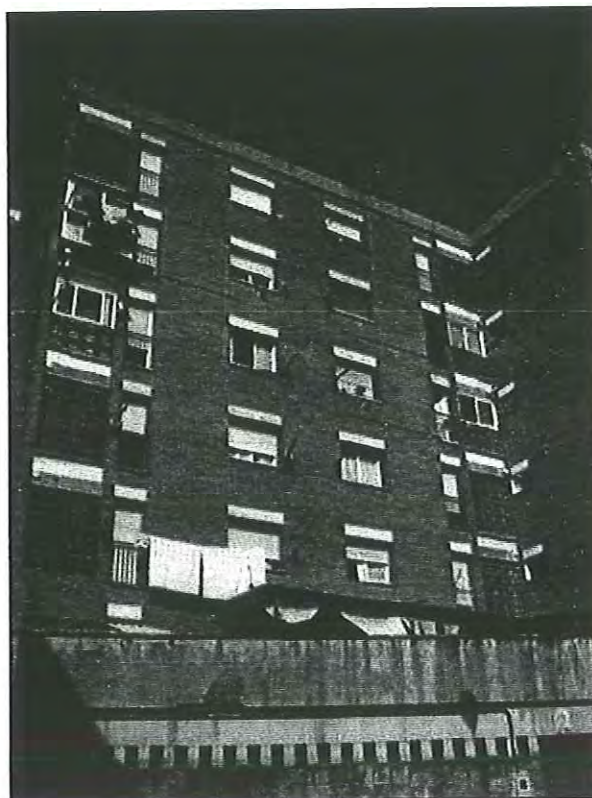
F8
FAÇANES
TANCAMENT LLEUGERS A GALERIES

Subsistema	Façanes.
Descripció de l'element	Substitució de les gelosies de les galeries, per tancament variis.
Localització dins l'edifici	Galeries.
Lesió o deficiència funcional	Diversitat de solucions de tancament a les galeries, estenedors i teuladetes, que contribueixen al desordre visual general de la façana.
Causes	Tancament voluntari per part dels veïns.
Qualificació de la gravetat	Important.
Amidament	3 ampliacions 3 finestres
Comentaris	Es tracta de reconèixer les ampliacions de les galeries i redissenyar alguns petits elements per tal d'unificar-les. En les galeries originals es preveu que els veïns tendiran a fer ampliació de galeries tenint en compte el nou disseny establert. En el cas de les cuines sense ampliació, però amb gelosia substituïda per finestra, es proposa igualment la formació d'estenedors.
Partida d'obra	<i>Arrencada de tots els estenedors i teuladetes de protecció i els diferents sistemes de fixació.</i> <i>Redisseny del cos sobresortint de les galeries, amb reforç estructural, plafonat de sotes i laterals, ampliació de visera i protecció de l'estenedor amb plafons de policarbonat cel·lular sobre perfils metàl·lics.</i>

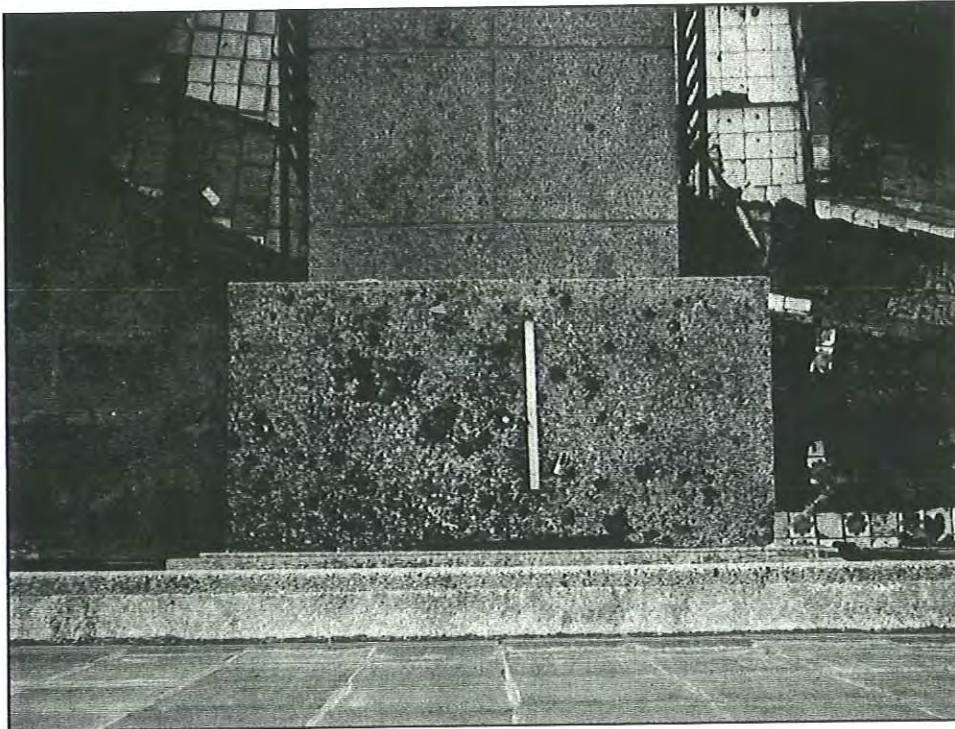
F10
FAÇANES
MARQUESINES

Deteriorament de la impermeabilització, acabats de marquesina i ocupació de les mateixes

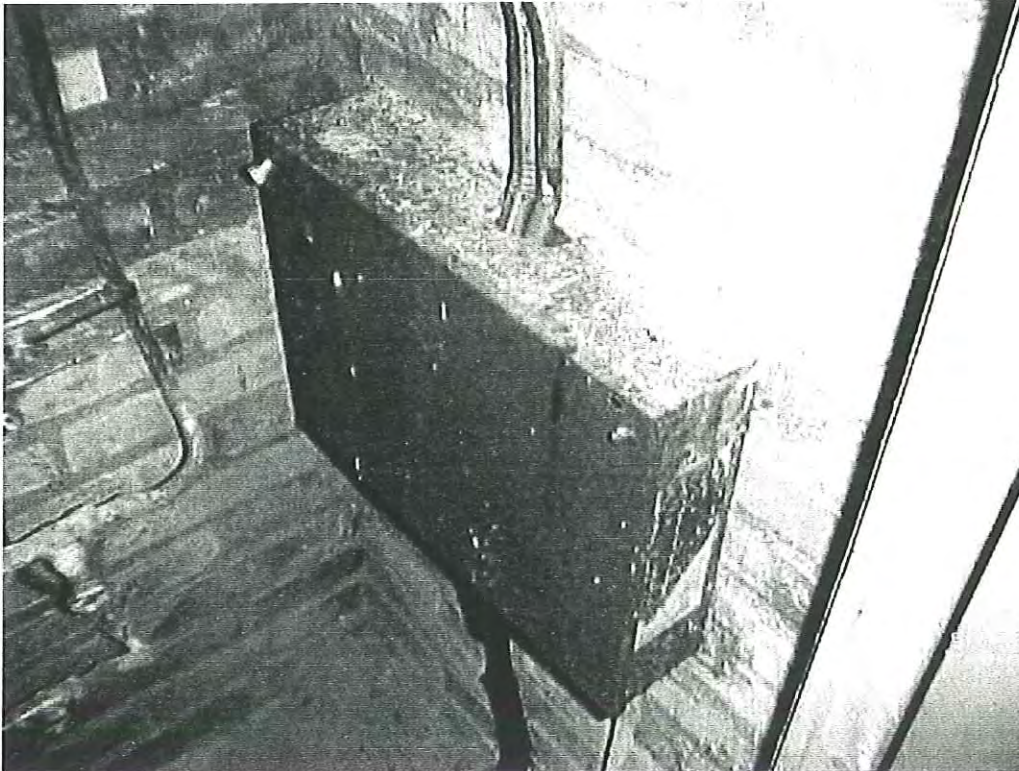
IE1
INSTAL·LACIÓ ELÈCTRICA
QUADRE GENERAL DE PROTECCIÓ

Subsistema	Instal·lació d'electricitat.
Descripció de l'element	CGP dins d'armari metàl·lic.
Localització dins l'edifici	Cambra de comptadors del sota escala.
Lesió o deficiència funcional	La CGP es troba situada dins d'un armari metàl·lic deteriorat
Causes	Manca d'actualització de la instal·lació de protecció amb el pas del temps.
Qualificació de la gravetat	Lleu.
Amidament	1 unitat.
Comentaris	Es recomana la revisió de tota la instal·lació de protecció i una actualització ajustada a les noves necessitats de potència.
Partida d'obra	<i>Adequació de la caixa general de protecció CGP amb substitució dels mecanismes de comandament i protecció amb caixa estanca normalitzada.</i>

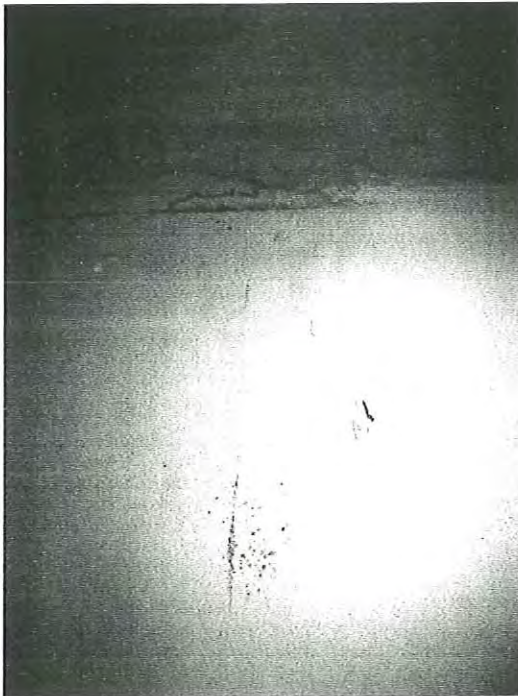
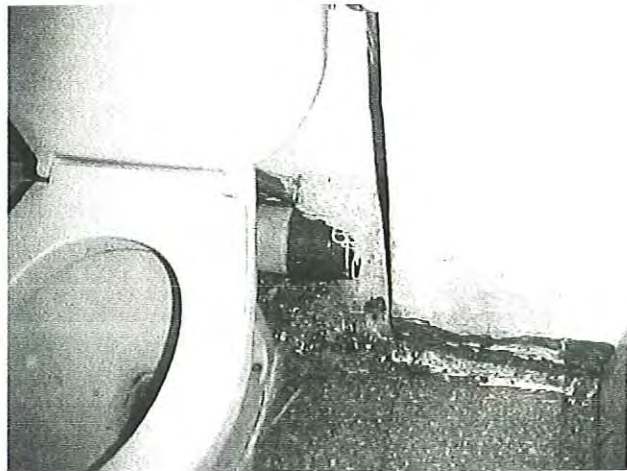
S3 SANEJAMENT BAIXANTS INTERIORS

Subsistema	Sanejament.
Descripció de l'element	Tubs de fibrociment, per dins de caixons. Alguns trams han estat substituïts per tubs de PVC del mateix diàmetre.
Localització dins l'edifici	Els baixants dels banys recorren per dins de caixons d'obra i els baixants de safareigs originalment eren vistos, però en alguns casos han estat encaixonats pels veïns.
Descripció de la lesió	Trencaments, unions deficientes entre tubs, i pèrdues puntuals.
Causes	Envelliment del material pel pas dels anys, i embussaments. En general manca de manteniment.
Qualificació de la gravetat	Important.
Amidament	70 m
Comentaris	Es proposa la substitució de tota la xarxa vertical d'evacuació d'aigües. Es reconduiran les aigües fins a l'alçada de soterrani i es connectaran a la xarxa horitzontal. Es preveu un registre a l'últim tram de baixant pel seu pas a planta baixa.
Partida d'obra	<i>Demolició de caixó d'obra, prèvia retirada de mobiliari i posterior formació del mateix, amb peces registrables fixades a estructura de perfils metàl·lics.</i> <i>Substitució dels baixants interiors i reconstrucció del caixó amb plafons registrables.</i>

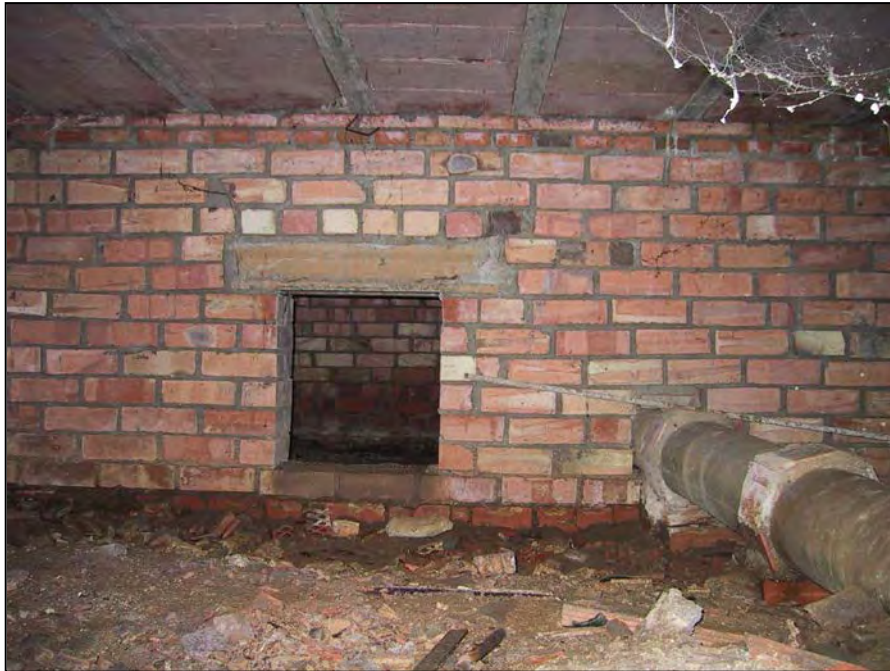
I1 INFRAESTRUCTURA DEFICIÈNCIES FUNCIONALS A CAMBRA SANITÀRIA

Subsistema	Infraestructura.
Descripció de l'element	Cambra sanitària.
Localització	Cambres sota planta baixa.
Lesió o deficiència funcional	Difícil accés, alçada lliure insuficient, ventilació escassa, manca d'il·luminació.
Causes	Manca de previsió en l'accés i ventilació de la cambra.
Qualificació de la gravetat	Lleu.
Comentaris	Les cambres sanitàries han de ser accessibles alhora que ventilades. Es proposa que les portes siguin portes reixes i que serveixin com a element de ventilació. Per altra banda es proposa il·luminar-les, per tal de facilitar el seu manteniment.
Partida d'obra	<p><i>Excavació de terres amb mitjans manuals per a l'accés a la xarxa de clavegueram.</i></p> <p><i>Porta- reixa d'acer galvanitzat col·locada sobre paret d'obra, inclou obertura de forat i llinda metàl·lica.</i></p> <p><i>Reixa d'acer galvanitzat col·locada sobre paret d'obra, inclou obertura de forat i llinda metàl·lica.</i></p> <p><i>Obertura de forat interior sobre paret d'obra i col·locació de llinda metàl·lica.</i></p> <p><i>Instal·lació de 5 punts de llum, amb canalització de distribució, connexió a xarxa d'escala i instal·lació d'elements de protecció.</i></p>

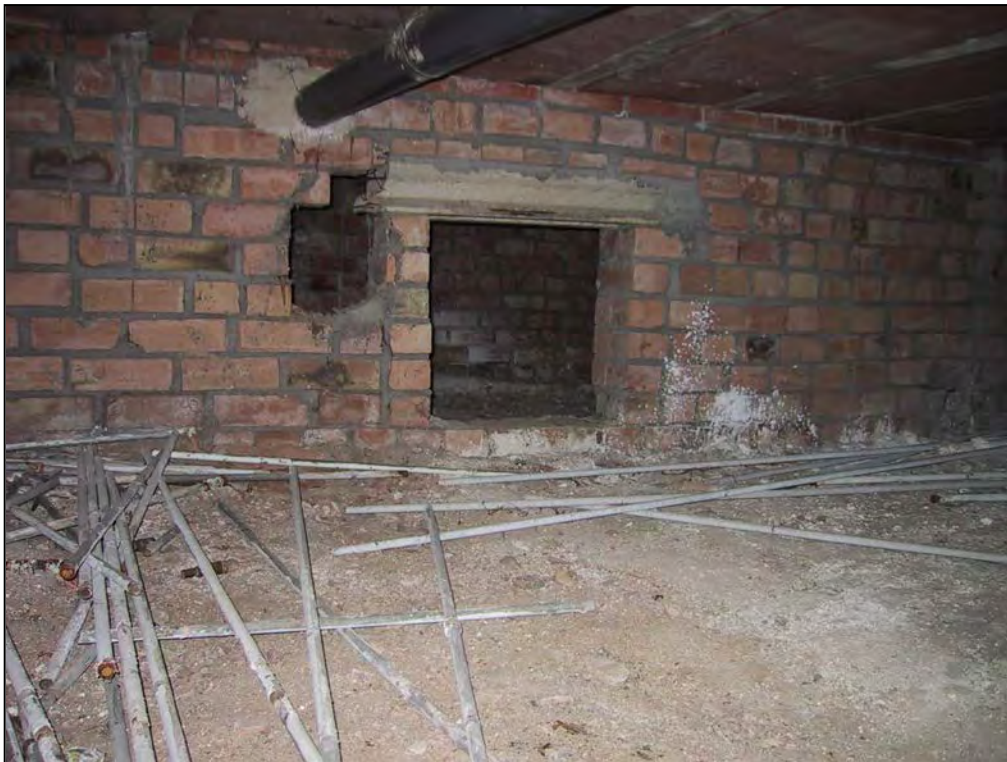
I2 INFRAESTRUCTURA EMMAGATZEMATGE D'OBJECTES, RUNA, PRESENCIA DE RATES

Infraestructura.

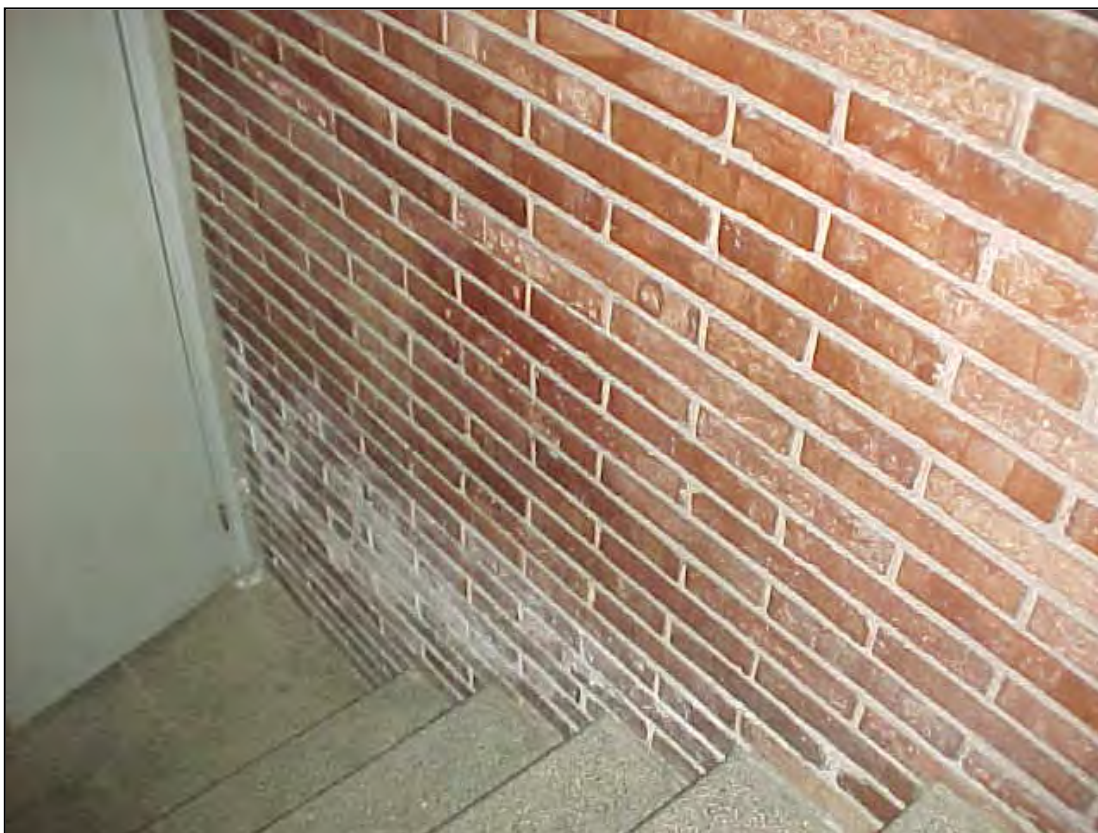
I6 INFRAESTRUCTURA HUMITATS PER CAPIL-LARITAT

Degradació del material. Presència d'humitats i eflorescències en el morter i peces ceràmiques.

Ruptura de la continuïtat del flux ascendent, tot impermeabilitzant la paret, a base d'injeccions d'hidrofugants silicònics.

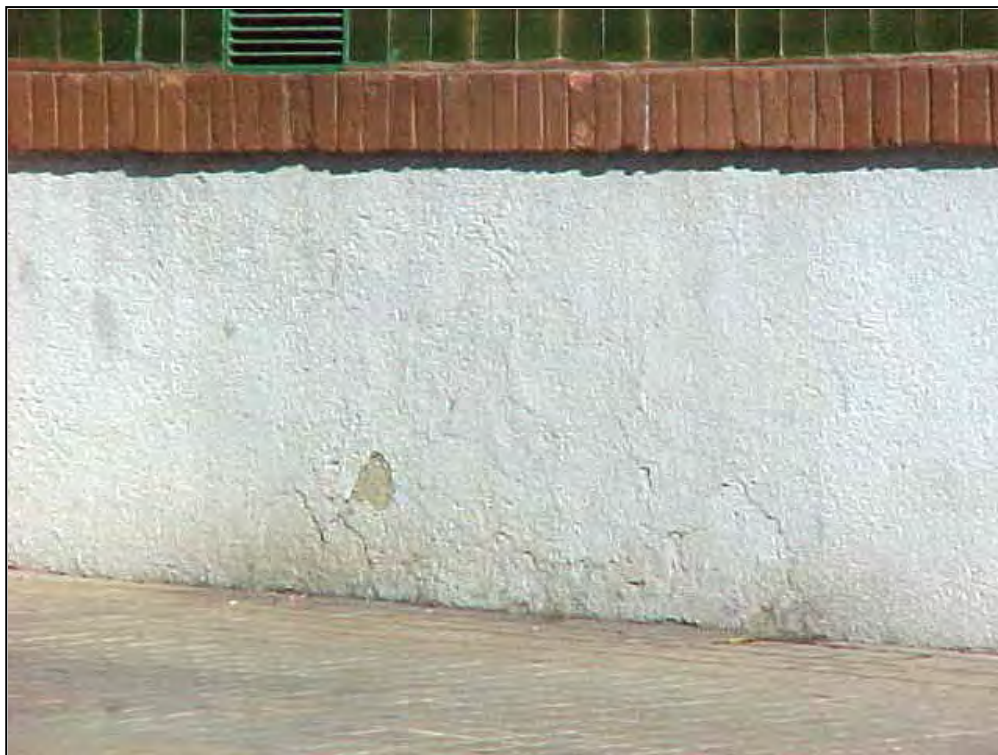
F12 FAÇANES PARETS ARREBOSSADES

Degradacions superficials conseqüència del contacte amb els agents atmosfèrics i escorrentia d'aigua.

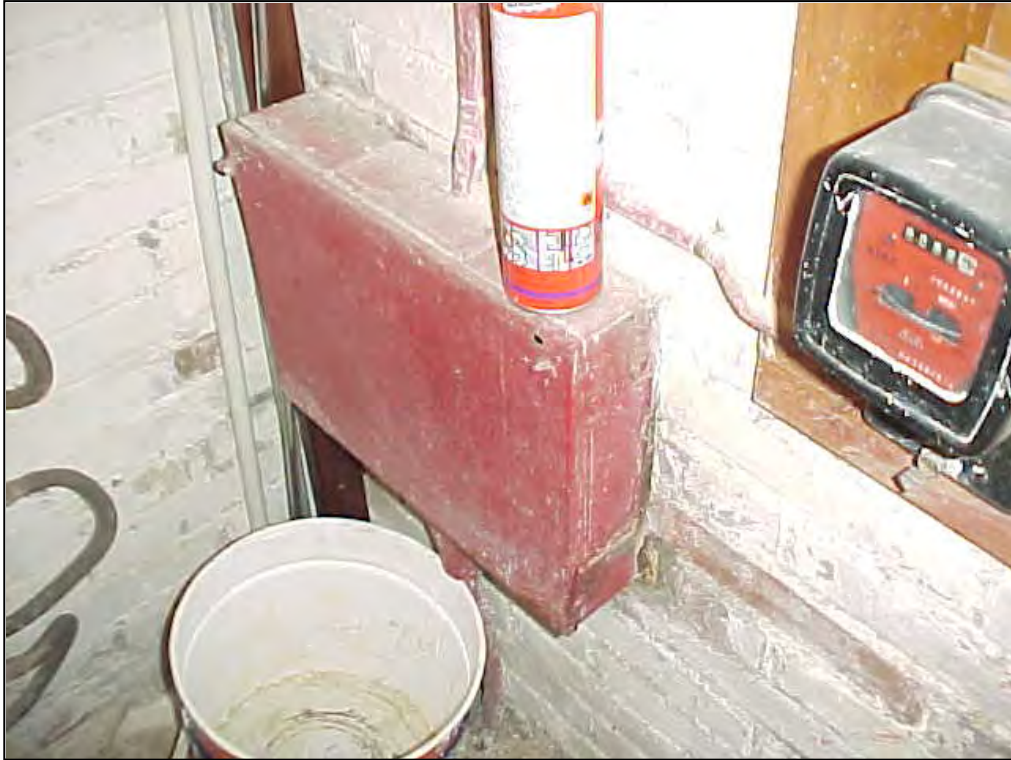
IE1 INSTAL·LACIÓ ELÈCTRICA QUADRE GENERAL DE PROTECCIÓ

La CGP es troba situada dins d'un armari metàl·lic deteriorat. Manca d'actualització de la instal·lació de protecció amb el pas del temps.

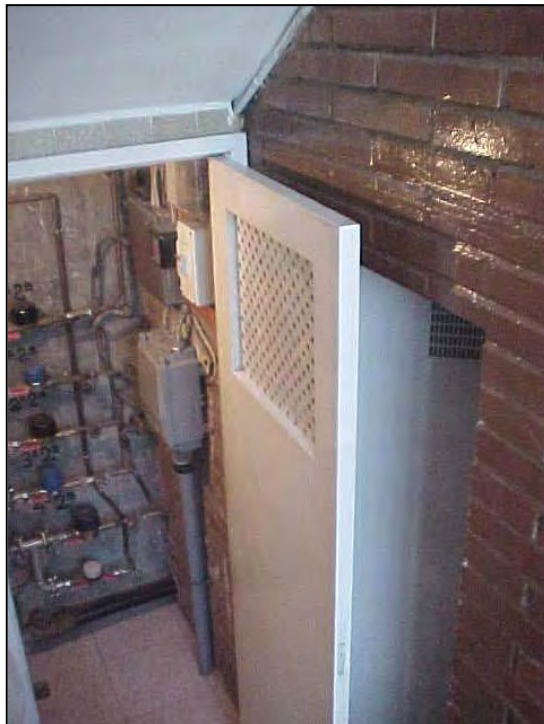
IA2**INSTAL·LACIÓ DE LAMPISTERIA****VENTILACIÓ A LA CAMBRA DE LA INSTAL·LACIÓ DE LAMPISTERIA**

Recinte de murs d'obra i ventilació humida.

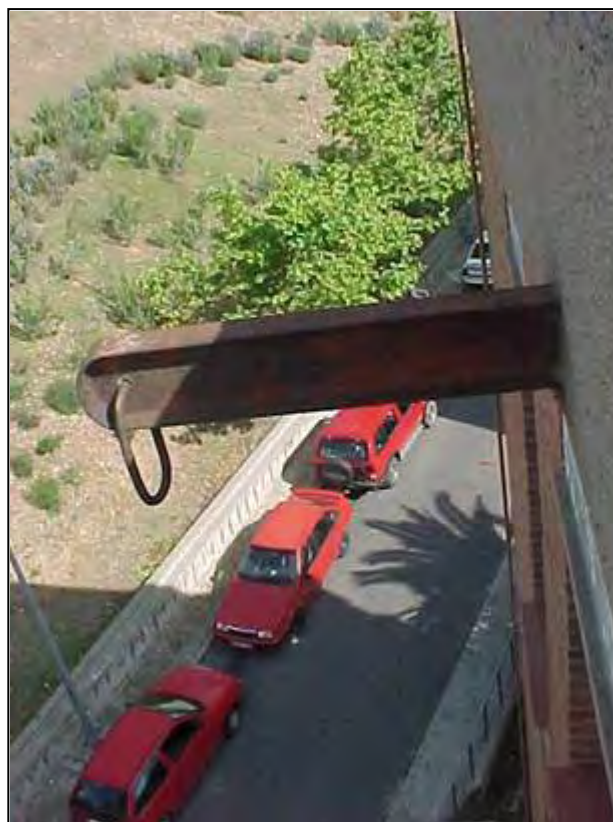
**C7
COBERTES
PERFILS D'ACER**

Cobertes.

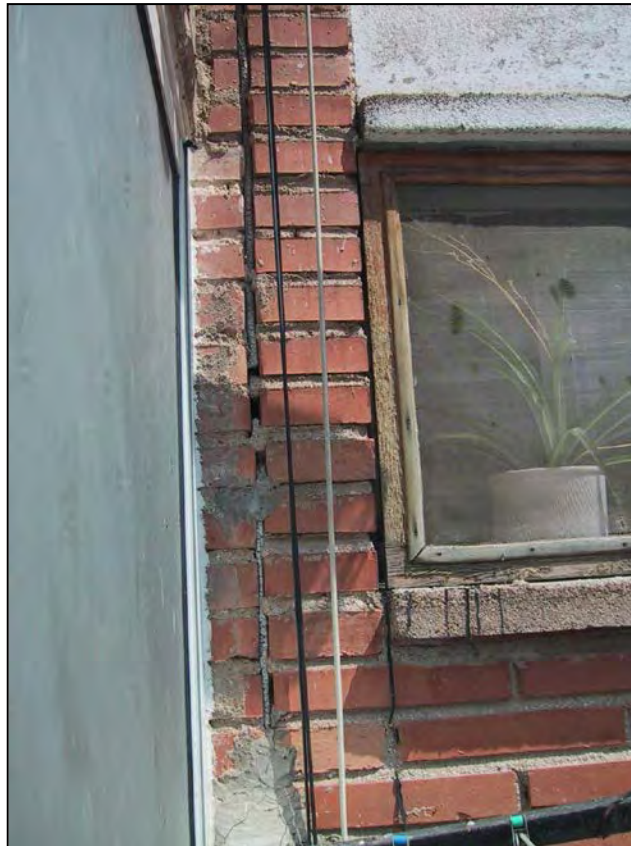
F13
FAÇANES
JUNT DE DILATACÓ

Discontinuitats per manca de material, degradació del mateix i brutejat general.

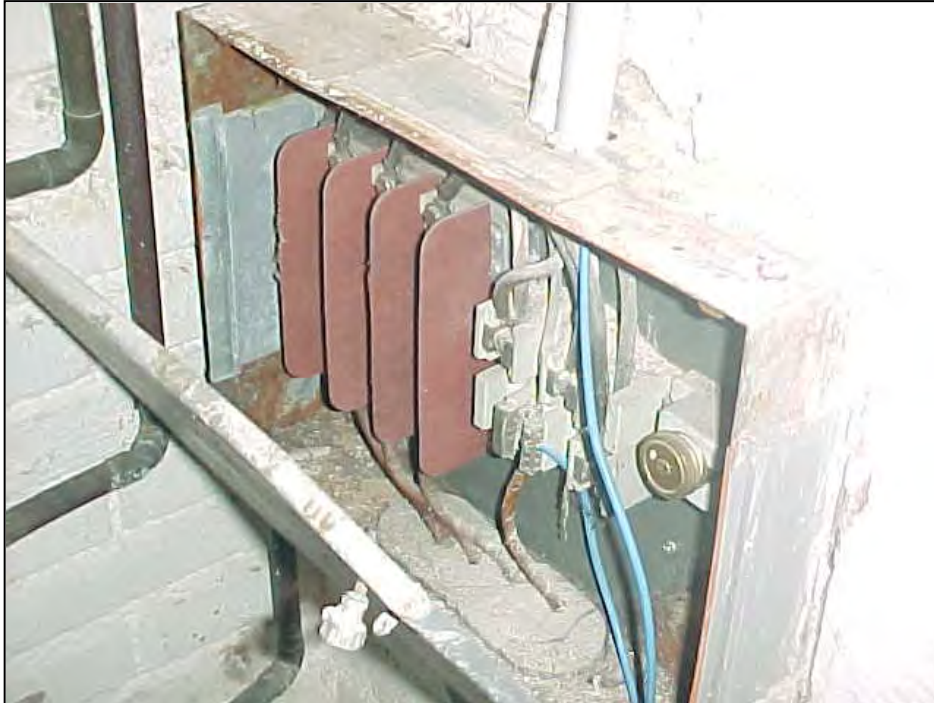
IE1 INSTAL·LACIÓ ELÈCTRICA QUADRE GENERAL DE PROTECCIÓ

Instal·lació d'electricitat.

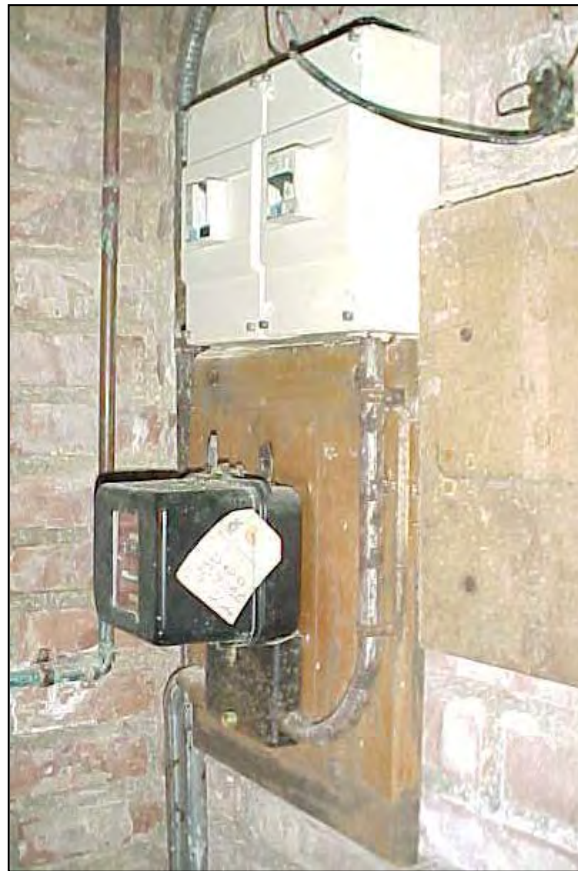
IE2 INSTAL·LACIÓ ELÈCTRICA COMPTADORS I LÍNIES INDIVIDUALS

Subsistema	Instal·lació d'electricitat.
Descripció de l'element	Comptador de serveis generals.
Localització dins l'edifici	Cambra de comptadors del sota escala.
Lesió o deficiència funcional	Comptador sense caixes de protecció i connexions en estat precari.
Causes	Manca d'actualització de la instal·lació de protecció amb el pas del temps i manipulacions vàries.
Qualificació de la gravetat	Important.
Amidament	1 unitat.
Comentaris	Es recomana la revisió de tota la instal·lació de protecció i una actualització ajustada a les noves necessitats de potència.
Partida d'obra	<i>Adequació del comptador comunitari i mecanismes de comandament i protecció de la instal·lació elèctrica, amb caixa estanca, substitució dels interruptors de fusibles i connexions de línia individual.</i>

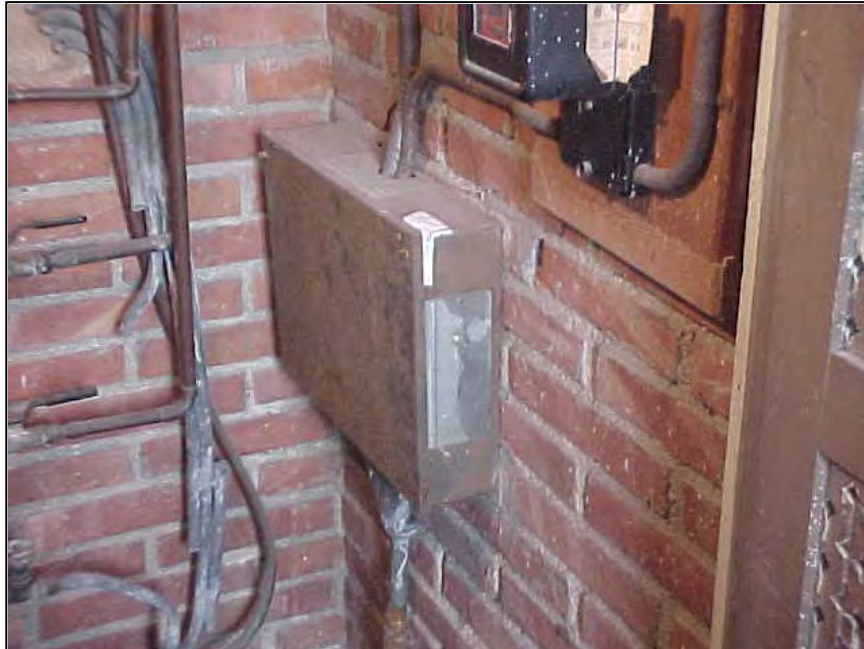
IE1 INSTAL·LACIÓ ELÈCTRICA QUADRE GENERAL DE PROTECCIÓ

Instal·lació d'electricitat.

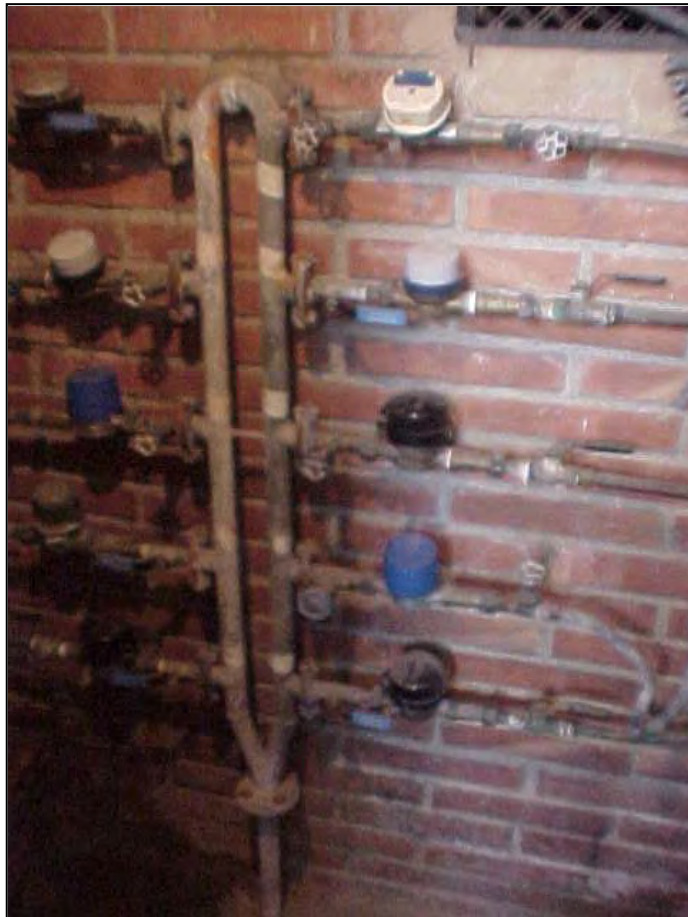
IA1 INSTAL·LACIÓ DE LAMPISTERIA BATERIA DE COMPTADORS I CONNEXIONS INDIVIDUALS

Instal·lació de lampisteria.

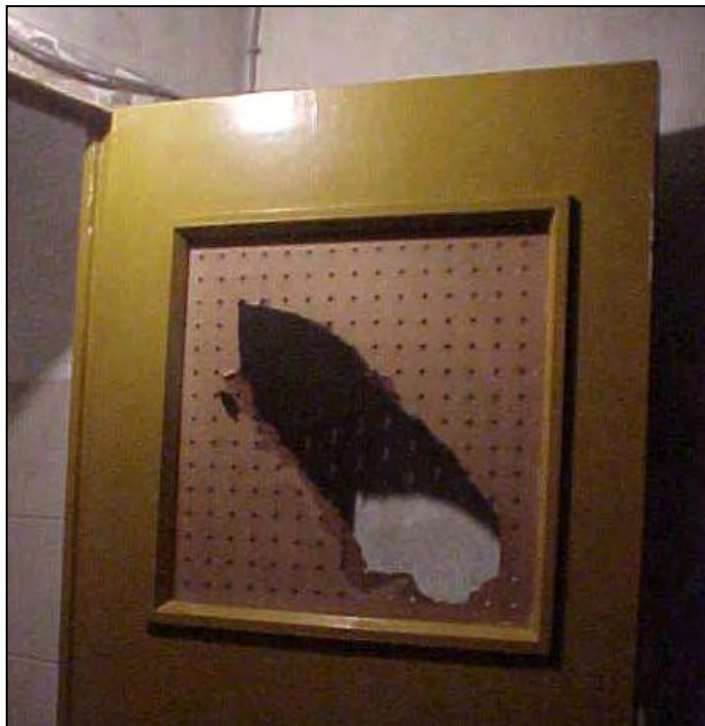
IA2**INSTAL·LACIÓ DE LAMPISTERIA
VENTILACIÓ A LA CAMBRA DE LA INSTAL·LACIÓ DE LAMPISTERIA**

Instal·lació de lampisteria.

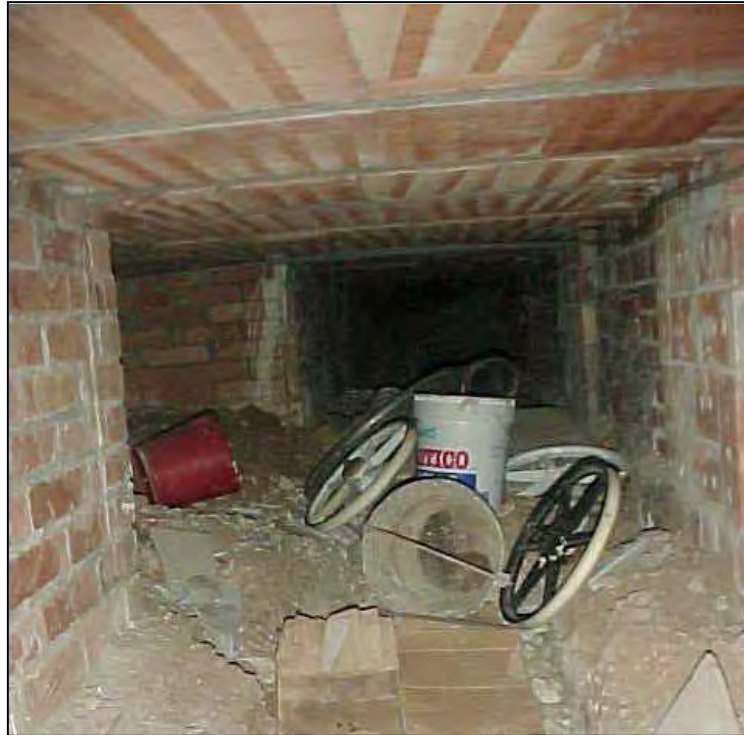
I1 INFRAESTRUCTURA DEFICIÈNCIES FUNCIONALS A CAMBRA SANITÀRIA

Infraestructura.
Cambra sanitària.
Cambres sota planta baixa.
Difícil accés, alçada lliure insuficient, ventilació escassa, manca d'il·luminació.
Manca de previsió en l'accés i ventilació de la cambra.
Lleu.
Les cambres sanitàries han de ser accessibles alhora que ventilades. Es proposa que les portelles siguin portes reixes i que serveixin com a element de ventilació. Per altra banda es proposa il·luminar-les, per tal de facilitar el seu manteniment.

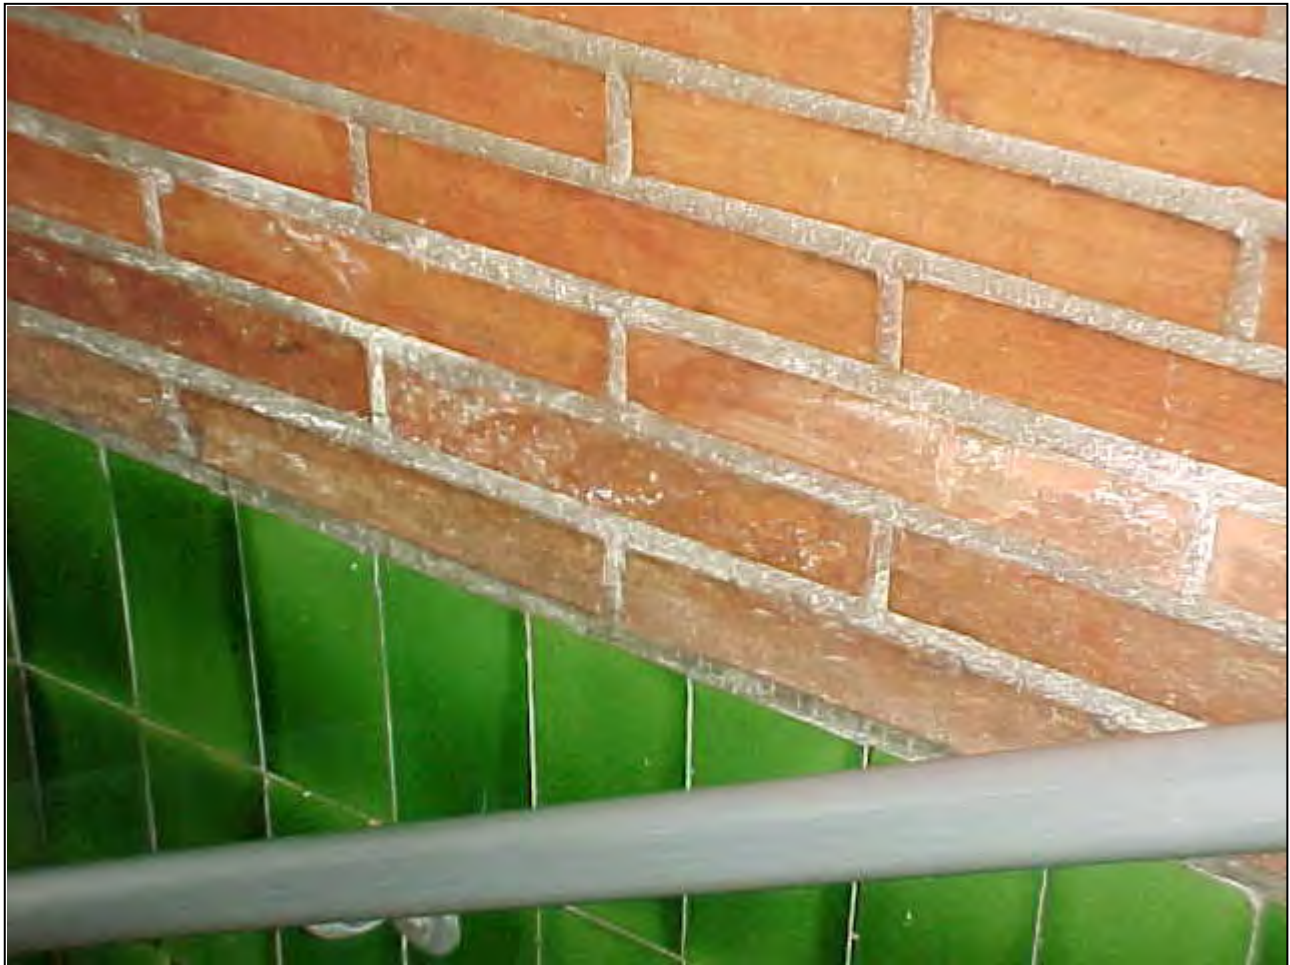
I6 INFRAESTRUCTURA HUMITATS PER CAPIL·LARITAT

Subsistema	Infraestructura.
Descripció de l'element	Parets de fàbrica humitejades.
Localització	Parets de caixa d'escala, zona d'accés a l'habitació de comptadors d'aigua.
Lesió o deficiència funciona	Degradació del material. Presència d'humitats i eflorescències en el morter i peces ceràmiques.
Causes	Presència d'humitats per capil·laritat. Produïdes per manca d'impermeabilització, manca de cambra sanitària i porositat del material d'obra.
Qualificació de la gravetat	Important
Comentaris	S'hauria de realitzar una barrera impermeabilitzant des de cambra sanitària.
Partida d'obra	<i>Ruptura de la continuïtat del flux ascendent, tot impermeabilitzant la paret, a base d'injeccions d'hidrofugants silicònics.</i>

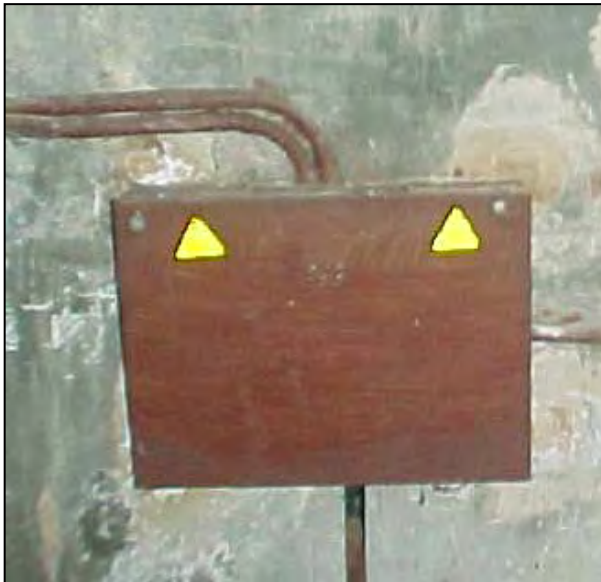
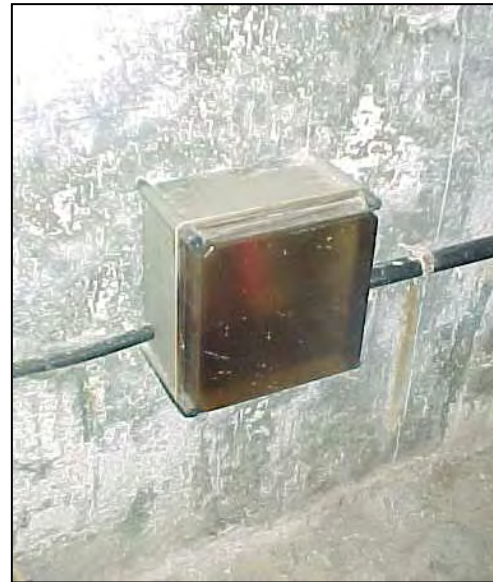
IE1 INSTAL·LACIÓ ELÈCTRICA QUADRE GENERAL DE PROTECCIÓ

Instal·lació d'electricitat.
