ENGINYER D'EDIFICACIÓ PROJECTE FINAL DE GRAU

DICTÀMENS DELS EDIFICIS DEL BARRI DEL PLA DE CAN PUIGGENER DE SABADELL

6. ANNEX

DICTAMEN TÈCNIC SOBRE L'ESTAT DE CONSERVACIÓ I
MANTENIMENT DELS EDIFICIS DE LA **TIPOLOGIA 1** DEL BARRI DEL PLA
DE CANPUIGGENER. SABADELL (VALLÈS OCCIDENTAL)

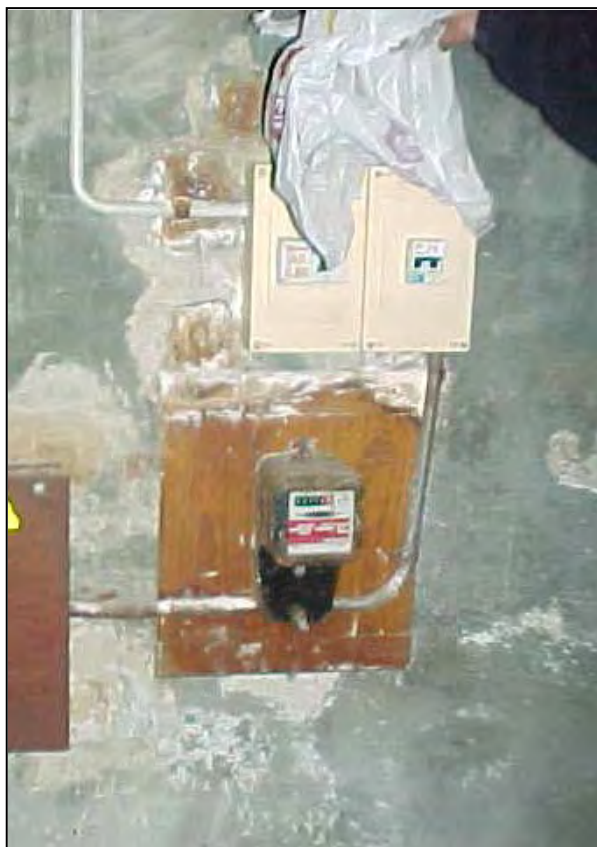
IE2 INSTAL·LACIÓ ELÈCTRICA COMPTADORS I LÍNIES INDIVIDUALS

Instal·lació d'electricitat.

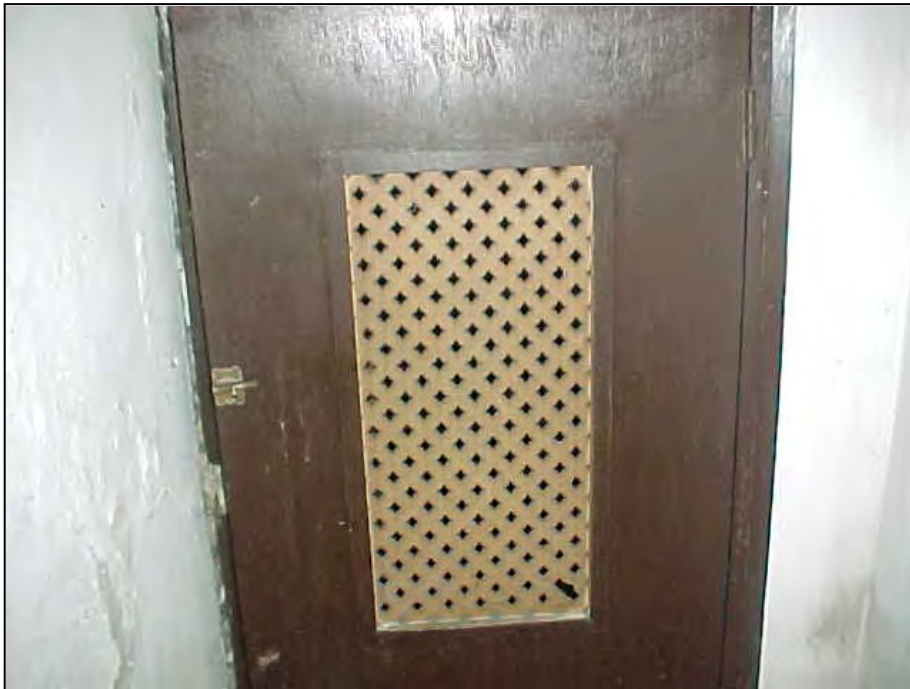
IA2**INSTAL·LACIÓ DE LAMPISTERIA****VENTILACIÓ A LA CAMBRA DE LA INSTAL·LACIÓ DE LAMPISTERIA**

Instal·lació de lampisteria.

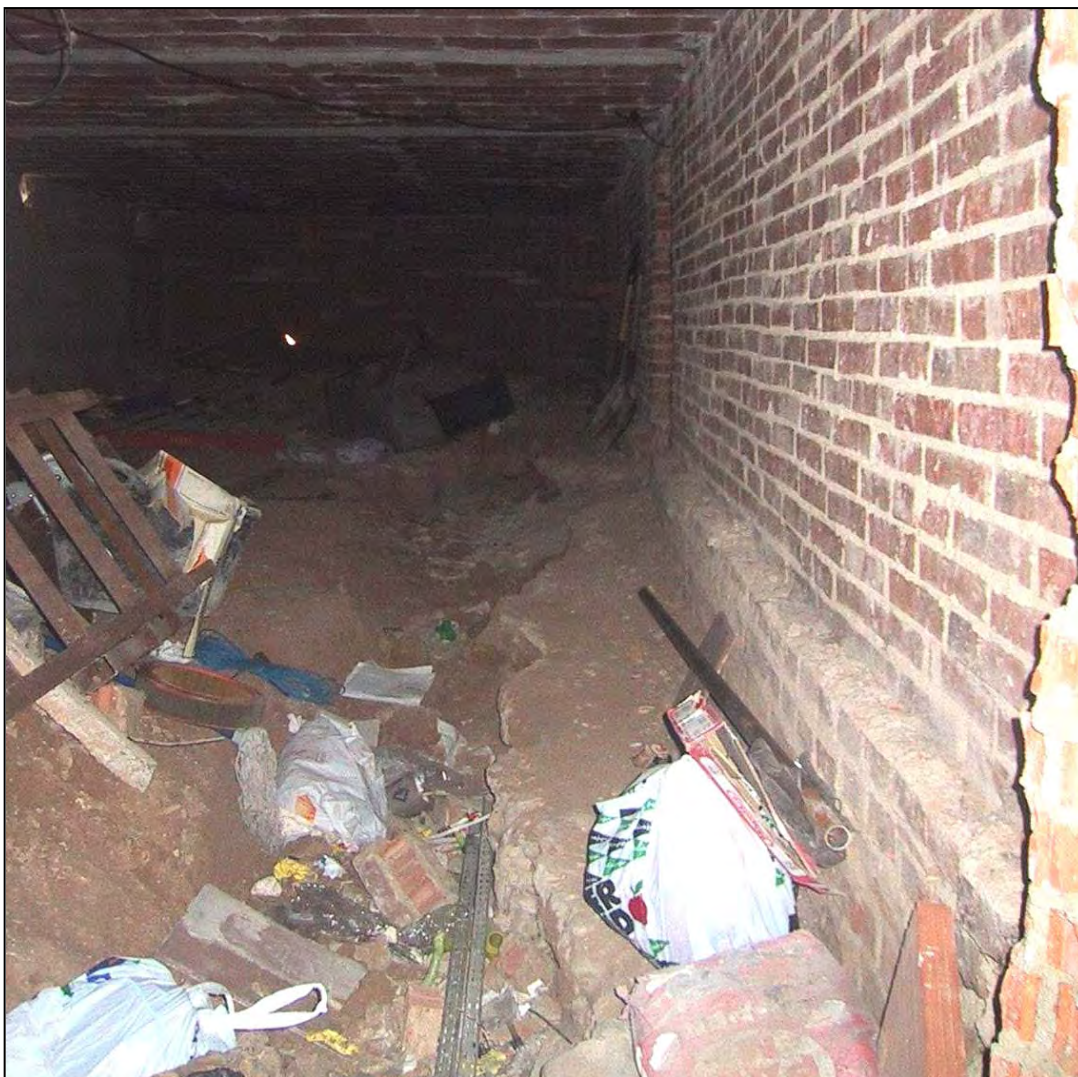
I2
INFRAESTRUCTURA
EMMAGATZEMATGE D'OBJECTES, RUNA, PRESENCIA DE RATES

Infraestructura.
 Cambra sanitària.
 Cambres sanitàries amb accés practicable.
 Emmagatzematge d'objectes, runa, presència de rates.
 Manca de manteniment i acumulació de brutícia.
 Greu.
 Es proposa la neteja de totes les cambres sanitàries i un acord de comunitat amb el qual es prohibeixi l'emmagatzematge de materials de qualsevol tipus. Es proposa també una desratització que haurà de dur a terme per una empresa especialitzada, tenint en compte una campanya comuna entre totes les escales.

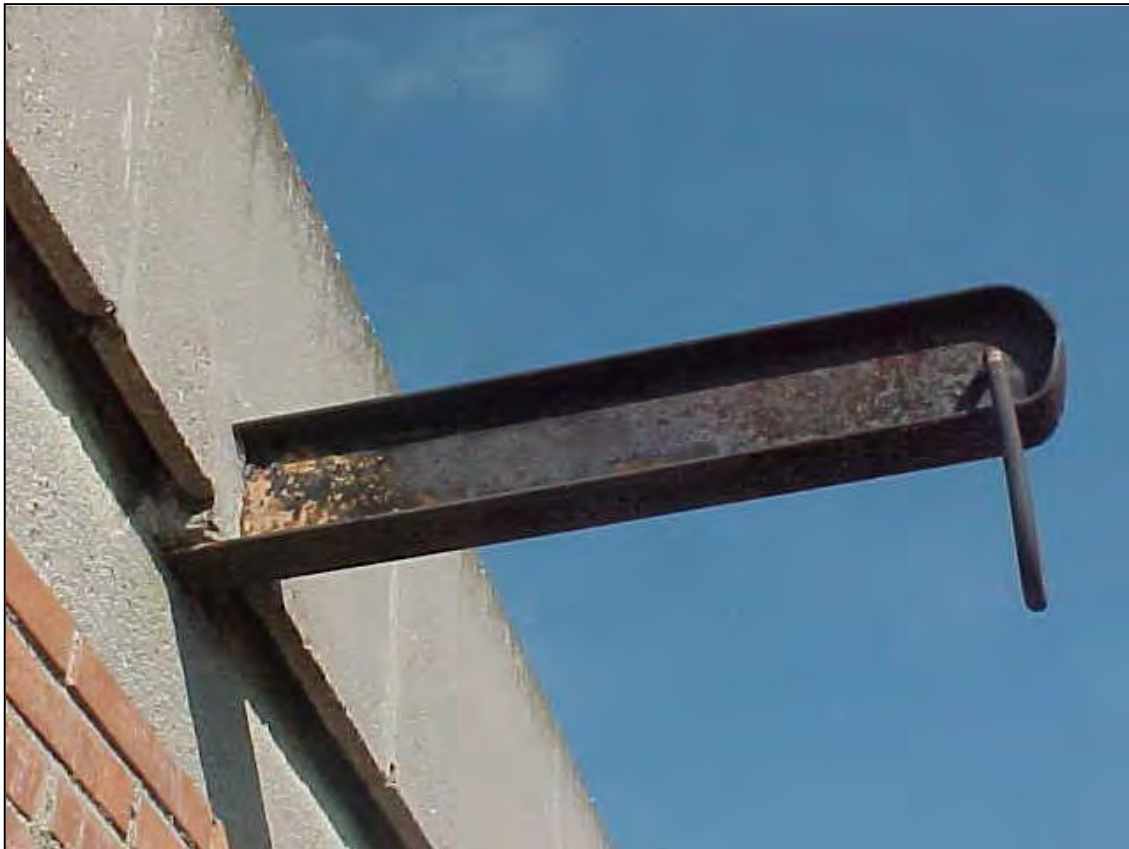
**C7
COBERTES
PERFILS D'ACER**

Cobertes.

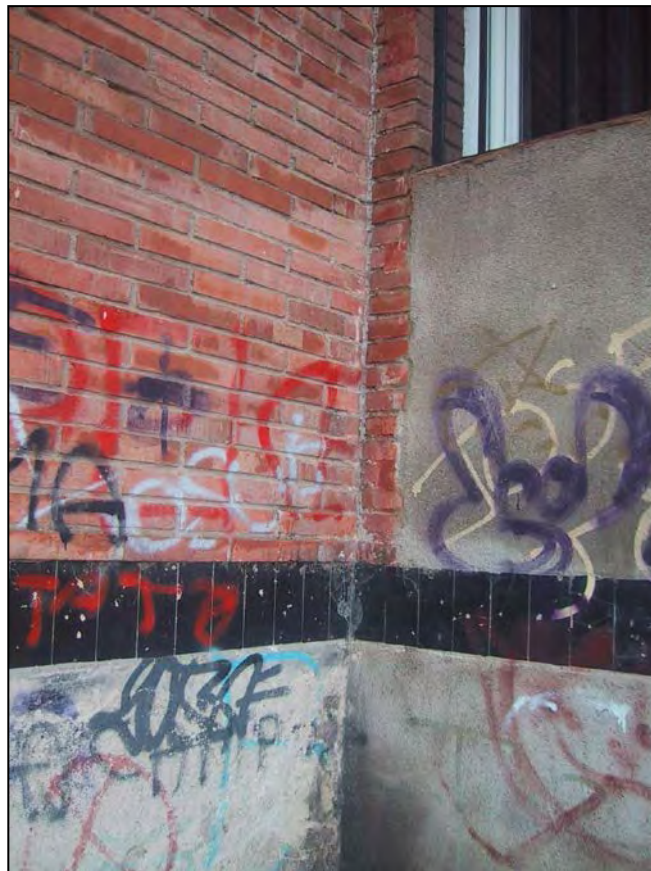
F13
FAÇANES
JUNT DE DILATACIÓ

Subsistema	Façanes
Descripció de l'element	Junt de dilatació entre edificis
Localització dins l'edifici	Façana posterior
Lesió o deficiència funcional	Discontinuitats per manca de material, degradació del mateix i brutejat general.
Causes	Envel·liment degut als efectes dels agents atmosfèrics i manca de manteniment.
Qualificació de la gravetat	Lleu
Amidament	20 m
Comentaris	Es preveu la substitució del junt ja que degut a l'estat actual no compleix amb la seva funció específica. Es recomana una revisió dels junts exteriors de façana cada 10 anys.
Partida d'obra	<i>Segellat de junt de dilatació entre edificis a base de cordó flexible i masillat final, prèvia arrencada del cordó existent.</i>

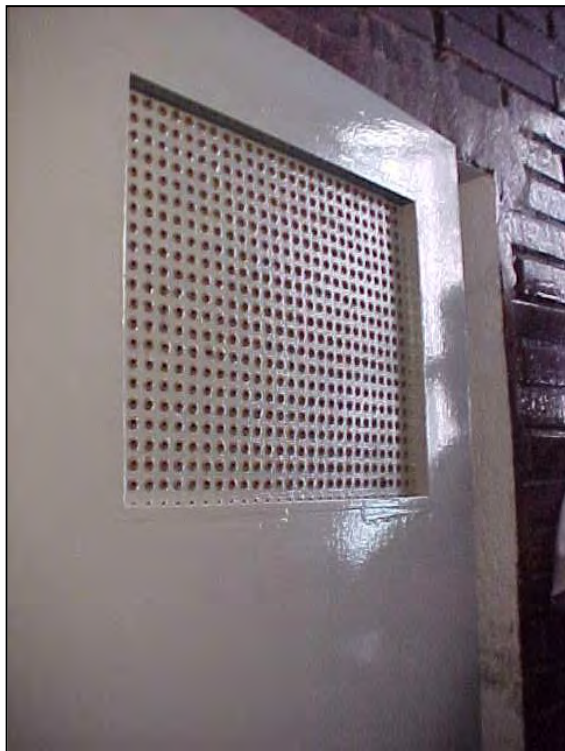
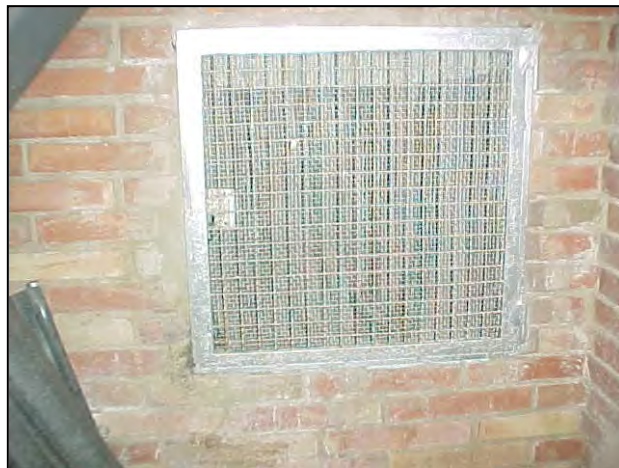
IA2**INSTAL·LACIÓ DE LAMPISTERIA
VENTILACIÓ A LA CAMBRA DE LA INSTAL·LACIÓ DE LAMPISTERIA**

Instal·lació de lampisteria.

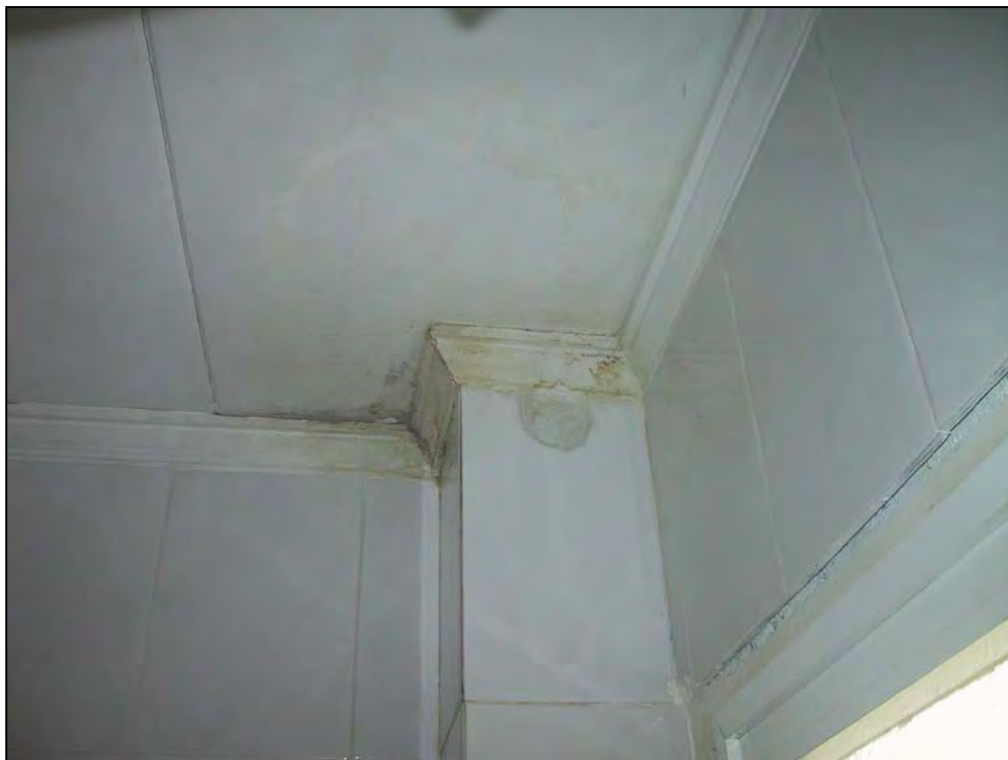
S3 SANEJAMENT BAIXANTS INTERIORS

Sanejament.
