INGENIERÍA DE LA EDIFICACIÓN – PROYECTO FINAL DE GRADO

ANÁLISIS COMPARATIVO Y DE SEGUIMIENTO ENTRE PLANIFICACIONES INICIALES DE OBRA Y TIEMPOS REALES DE EJECUCIÓN EN UN EDIFICIO PLURIFAMILIAR DE VPO.

Projectista/as
Infante García, Alejandro
Melero Romero, Ismael

Convocatoria
Octubre de 2011

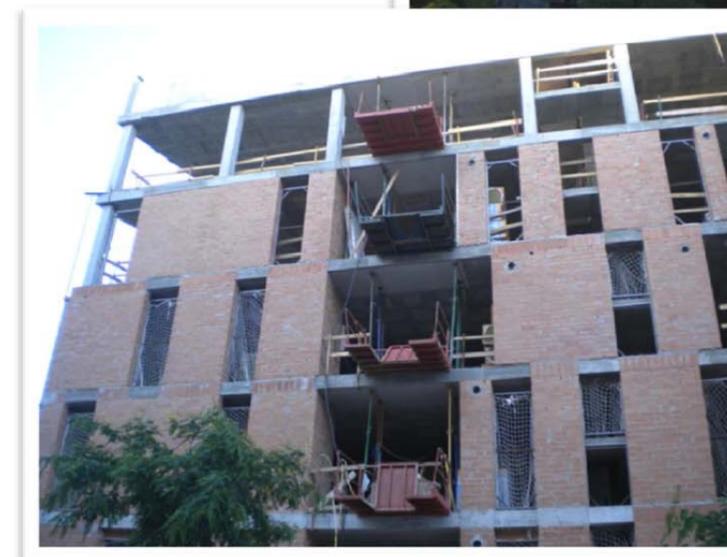
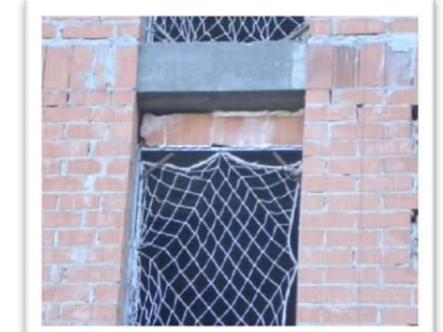
Defectuosa calidad de algunos sistemas

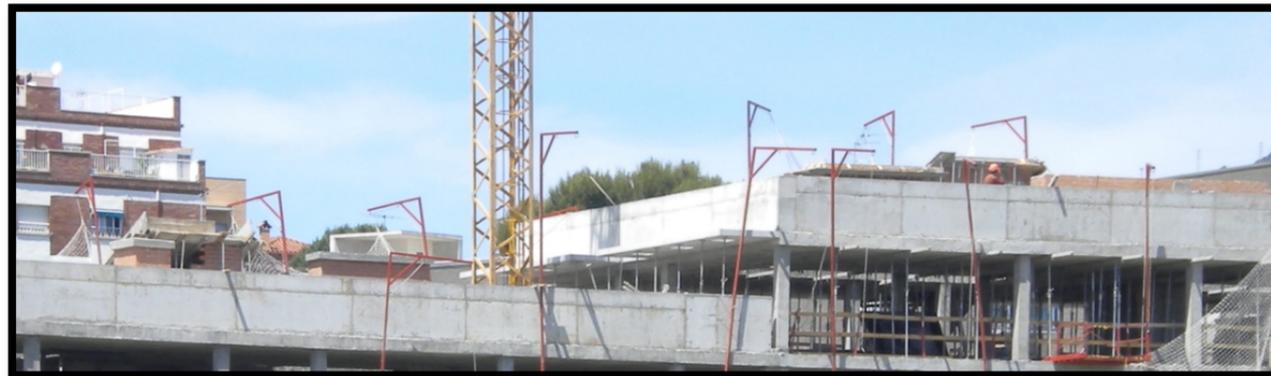
Badalot de la escalera A

Estos *badalots*, situados en cubierta, en la salida a las escaleras en cada una de las dos escaleras, están realizados con fábrica de ladrillo. En un principio, estas construcciones se iban a ejecutar en cuanto la albañilería llegara a Planta Cubierta. Pero debido a que se apoyan en las estructuras de las paredes de carga de la escalera se decidió avanzar los trabajos, avanzar en albañilería y cerrar en hueco de escalera en la cubierta.

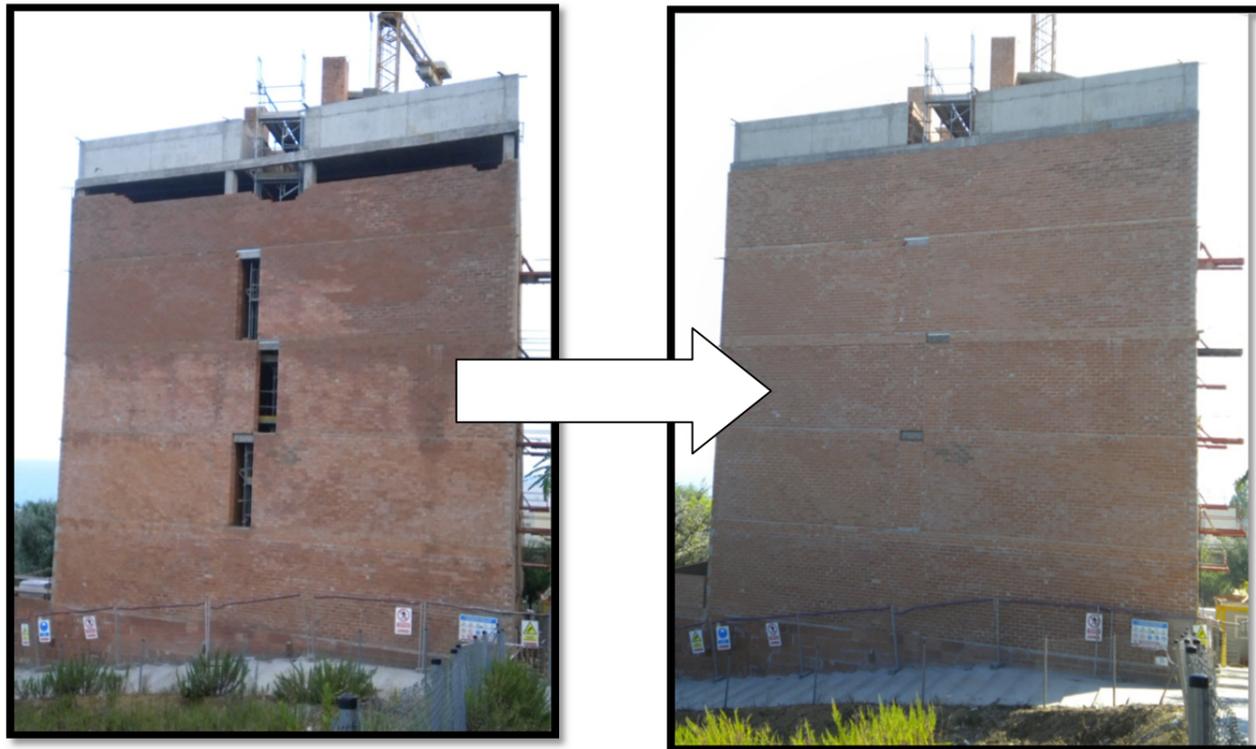
Uno de los últimos cambios que se han realizado respecto al proyecto original son unas determinadas aberturas en toda la altura de la fachada Norte. En un principio estos huecos se alternaban en plantas, situadas en diferentes ubicaciones, y su función principal es la de absorber claridad del exterior para los patios de luces de los vecinos de la escalera B.

A decir verdad, nosotros no contábamos con este cambio, puesto que los huecos estaban ya realizados, y en una semana determinada, más concretamente la semana 37, estos aparecieron tapiados. Al informarnos, descubrimos que este error fue causado por desconocimiento y falta de previsión de la empresa subcontratada de albañilería. En ningún momento se colocaron los premarcos, aunque si se dejaron estas ranuras.
