ANEXOS

HUMEDAD POR CAPILARIDAD				ESTRUCTURA VERTICAL		MASIA CAN PETIT, Av. Font i sagué, 24. 08227 Terrassa		FICHA 1			
TECNICO: Sandra López Rodríguez		FECHA INSPECCION 09/06/12		ELEMENTOS AFECTADOS: Muros de mampostería y muros de ladrillo cerámico.		DEPENDENCIA: PRIMARIA		SECUNDARIA			
LOCALIZACION: Planta baja.		TIPOLOGIA: FISICA		AFECTACION GENERAL: SEGURIDAD		RIESGO: LEVE		CONFORT			
ACCESO: FACIL		QUIMICA		MECANICA		INTERVENCION: INMEDIATA		MODERADO			
		MEDIO		DIFICIL				ESTETICA			
								GRAVE			
								LARGO PLAZO			
DOCUMENTACION FOTOGRAFICA			FOTOGRAFIAS DEL ESTADO ACTUAL			DOCUMENTACION GRAFICA			UBICACION EN PLANTA DE LAS LESIONES

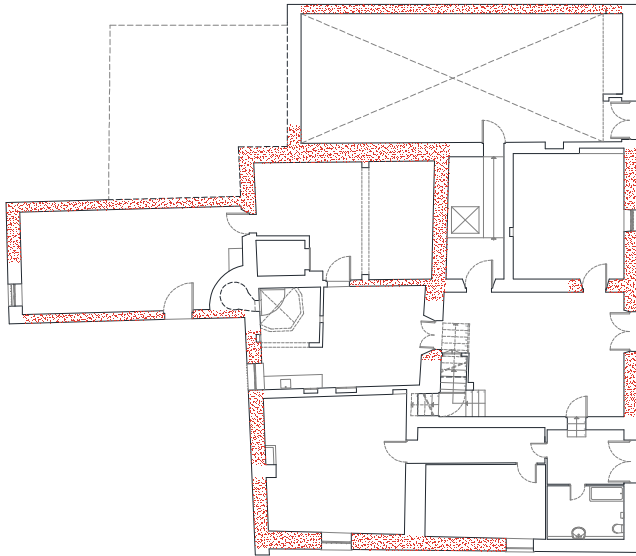
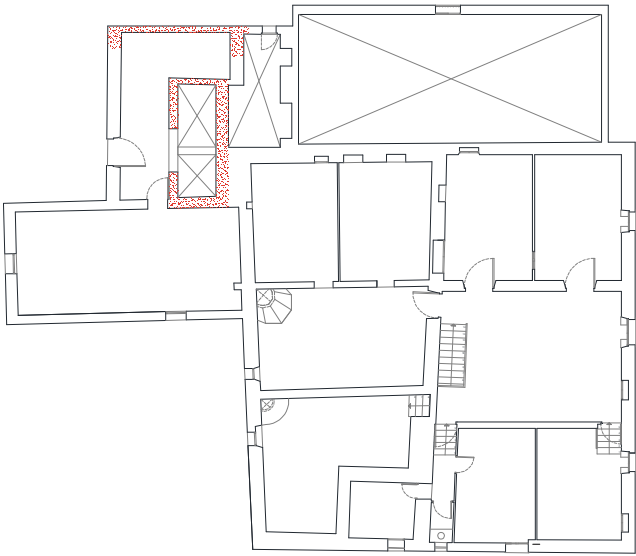
DESCRIPCION			LESIONES SECUNDARIAS								
<p>La humedad por capilaridad, se manifiesta en las partes inferiores de los muros en forma de mancha ascendente generando desprendimientos parciales a lo largo de la zona afectada, ya sea del revestimiento o de la propia composición de la pared.</p>			<ol style="list-style-type: none"> 1. Grietas en el acabado 2. Patinas por suciedad 3. Desprendimientos 4. Erosiones

CAUSA DE LA LESION											
<p>Esta humedad proviene del terreno sobre el cual se encuentra, ya que los elementos verticales de la masía, al estar en contacto directo con el terreno natural, provoca el ascenso del agua a través de los poros del material debido a la tensión superficial de las moléculas de agua, es decir, las causas que provocan esta humedad se deben a que el agua, al helarse por el descenso de la temperatura, aumenta su volumen provocando consecuentemente la descomposición de la pared.</p>											
REPARACION											
<p>Colocación de drenaje perimetral por el exterior para eliminar la principal lesión de humedades por capilaridad, implantación de barrera horizontal mediante productos químicos hidrófugos en aquellos paramentos interiores y/o exteriores, en el caso de que el drenaje no sea suficiente, afectados por dichas humedades y sustitución del revestimiento en mal estado.</p>

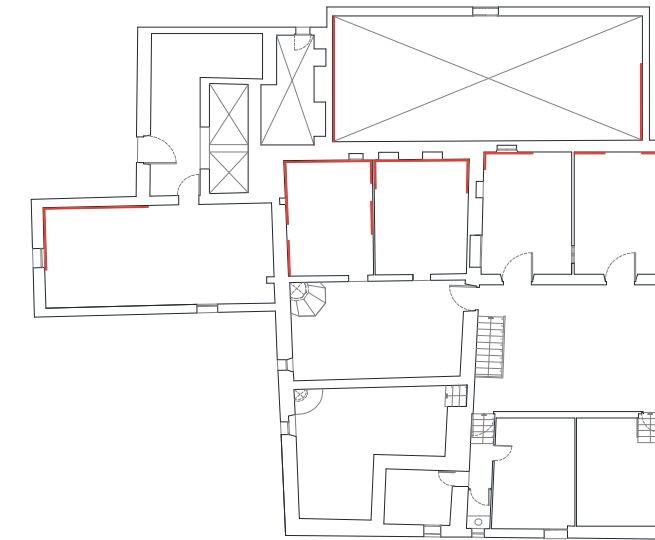
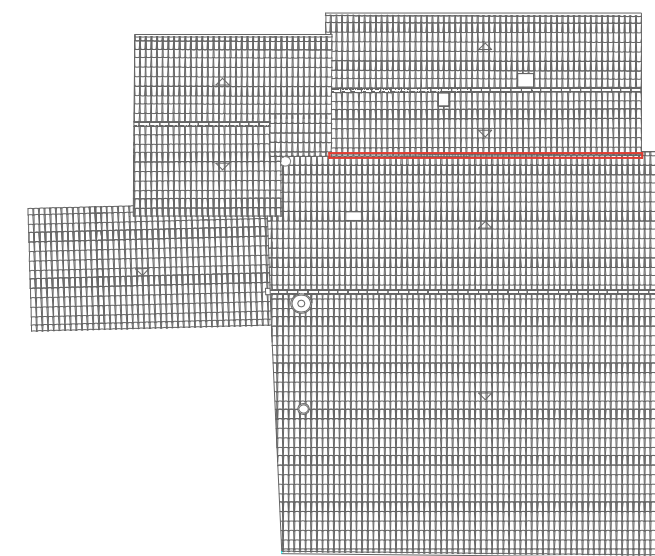
DESCRIPCION	LESIONES SECUNDARIAS
La humedad accidental, se manifiesta en las zonas altas de los paramentos como manchas descendentes desde el techo. Estas manchas aportan suciedad a los revestimientos provocando la disgregación de éstos.	<ol style="list-style-type: none"> 1. Pátinas por humedad 2. Patinas por suciedad 3. Desprendimientos
CAUSA DE LA LESION	
La principal causa de este tipo de humedad es la filtración del agua de la lluvia. Esta afectación, al tratarse de una lesión secundaria, es causada principalmente por la existencia de deficiencias previas de la estructura o acabados que provocan la aparición de estas humedades. Por tanto, la penetración de agua, en este caso, hace referencia tanto a la falta de estanqueidad del canalón existente entre cubiertas obstruido por vegetación y suciedad, a la falta de estanqueidad de la cubierta y a la presencia de vegetación en las piezas cerámicas de cobertura, tejas.

REPARACION	
La reparación trata de recuperar la estanqueidad de la cubierta por el exterior, por lo que se procederá a impermeabilizar la cubierta, a sustituir el canalón entrecubiertas y todas aquellas tejas localizadas en mal estado para erradicar futuras infiltraciones en la zona afectada. Por el interior, se sustituirá el revestimiento mediante mortero de cal y pintura transpirable.

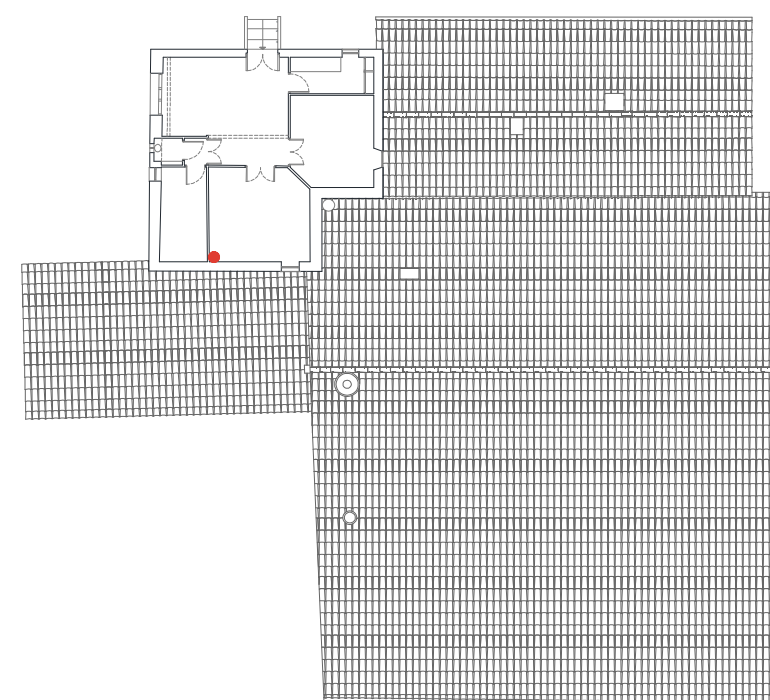
P. 2ª

DESCRIPCION	LESIONES SECUNDARIAS
La humedad por filtración, en este caso se manifiesta en las zonas altas de los paramentos como manchas descendentes desde el techo. Estas manchas aportan suciedad a los revestimientos provocando la disgregación de éstos.	<ol style="list-style-type: none"> 1. Pátinas por humedad 2. Patinas por suciedad 3. Desprendimientos
CAUSA DE LA LESION	
Esta afectación, al tratarse de una lesión secundaria, es causada principalmente por la existencia de deficiencias anteriores de la estructura o acabados que provocan la aparición de estas humedades. Por tanto, la penetración de agua de filtración por infiltración, en este caso hace referencia a grietas y fisuras generadas por una defectuosa traba entre los elementos verticales y a las juntas mal acabadas.	
REPARACION	
Estas infiltraciones de agua en grietas y juntas, se deberán sellar mediante niveladores a base de siliconas o espuma PU (en spray).

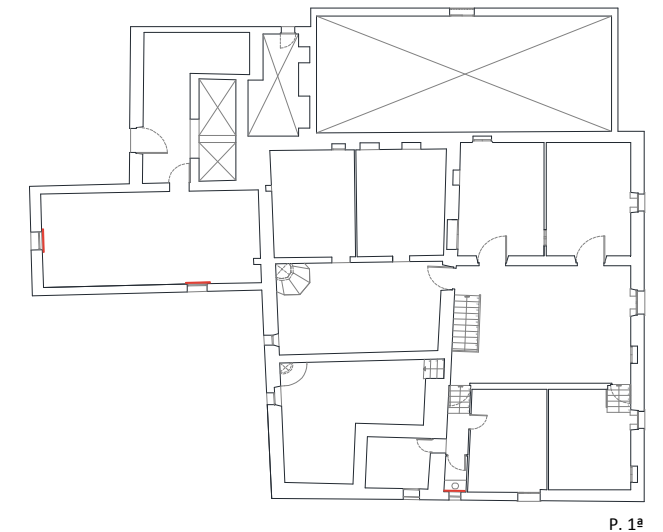
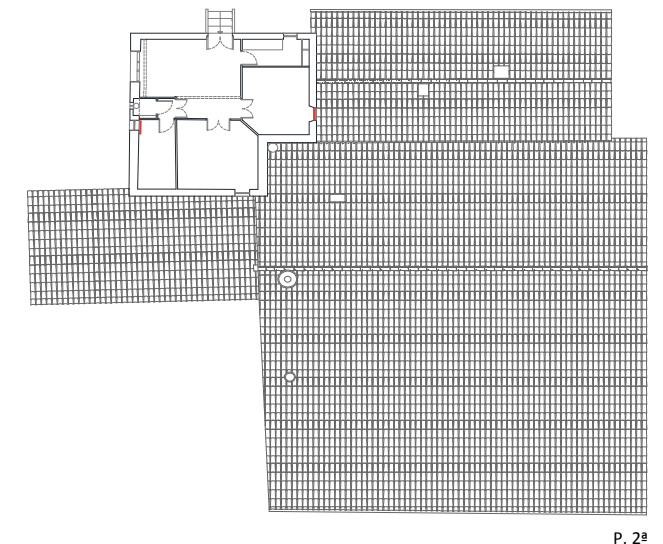
DESCRIPCION	LESIONES SECUNDARIAS
La humedad por filtración, en este caso se manifiesta en las paredes inferiores bajo ventanas como manchas y churretones descendentes desde éstas. Estas manchas aportan suciedad a los revestimientos provocando su continua disgregación.	<ol style="list-style-type: none"> 1. Pátinas por humedad 2. Patinas por suciedad 3. Desprendimientos
CAUSA DE LA LESION	
La principal causa de este tipo de humedad es la filtración del agua de la lluvia, combinada con la ayuda del viento. Esta afectación, al tratarse de una lesión secundaria, es causada principalmente por la existencia de deficiencias anteriores de la estructura o acabados que provocan la aparición de estas humedades. Por tanto, la impregnación de agua por filtración, en este caso hace referencia a la falta de estanqueidad de las ventanas, ya que se encuentran con juntas deterioradas y en mal estado.	
REPARACION

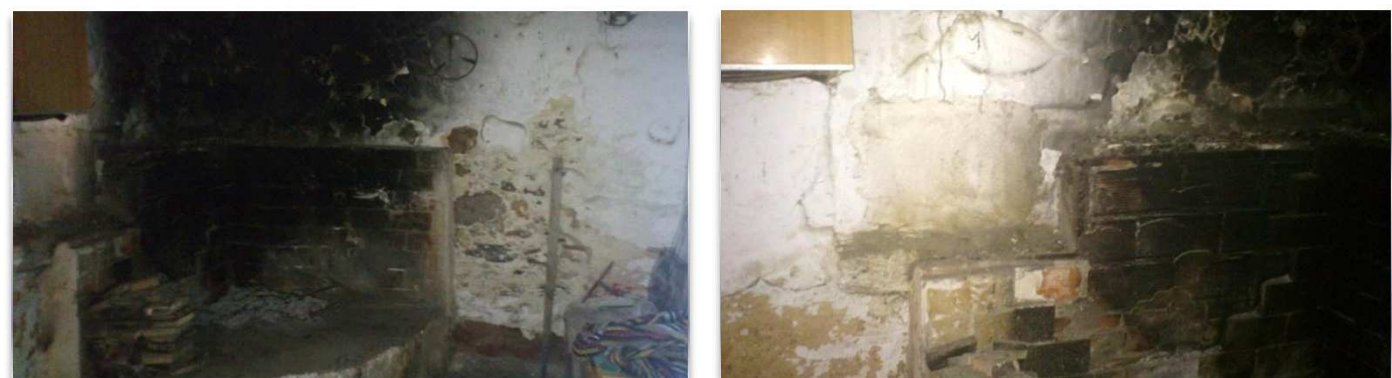
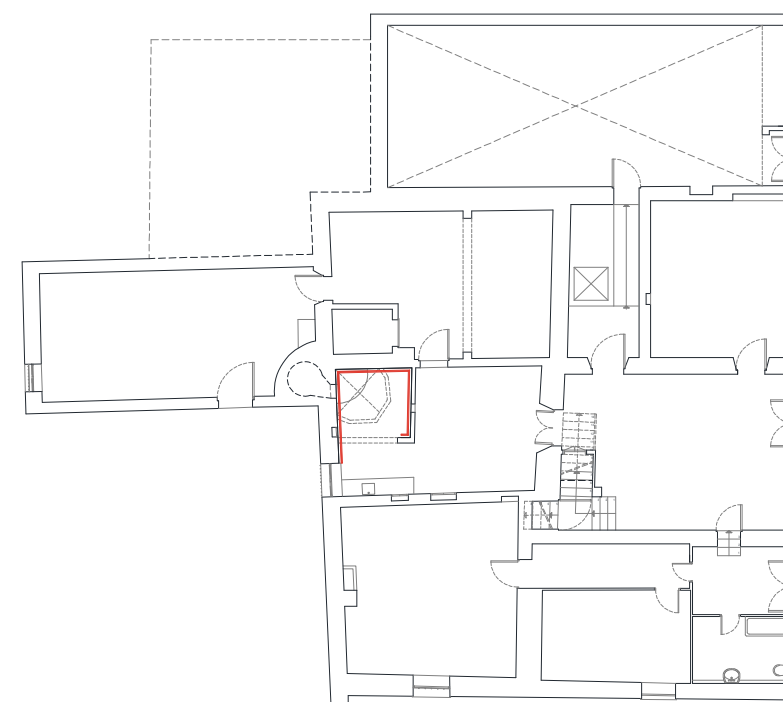
P. B

DESCRIPCION	LESIONES SECUNDARIAS
Se pueden observar manchas negras en los paramentos debido a la acumulación y depósito de partículas que contenía la atmósfera, que poco a poco se fueron adhiriendo por gravedad. El depósito superficial de partículas provoca pátinas por suciedad generalmente permanentes.	No se observan otras patologías derivadas de esta lesión.
CAUSA DE LA LESION	
En la antigua cocina, se puede observar claramente que la utilización de la chimenea ha sido la causa principal de la generación de manchas negras en los paramentos, debido a la acumulación y depósito de partículas adheridas por gravedad.	
REPARACION	
Su reparación pasará por medio de la eliminación y nueva aplicación del acabado a base de pintura de alta resistencia térmica. Para mantener los revestimientos sin futuras pátinas, se recomienda sustituir y realizar una chimenea adecuada que abarque los humos y evitar por tanto esta lesión.

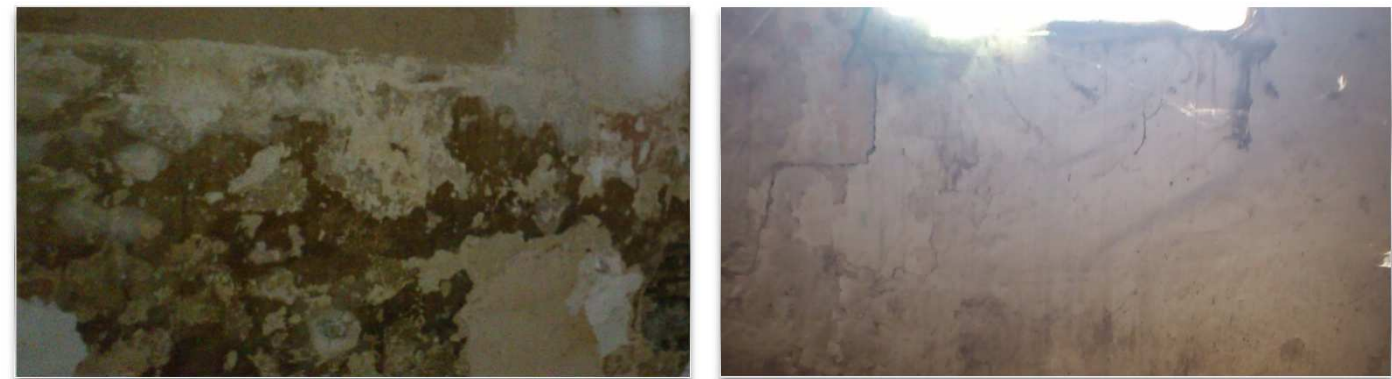
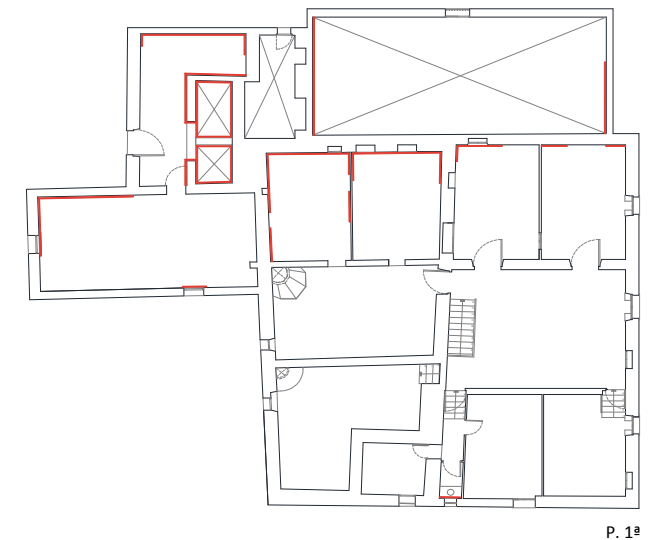
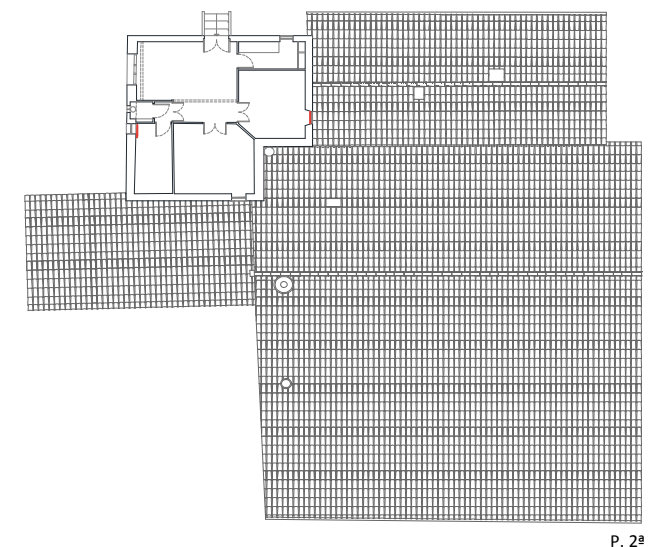
DESCRIPCION	LESIONES SECUNDARIAS
Las pátinas por humedad aparecen en aquellas zonas donde las humedades están presentes. En este caso, se observan pátinas en los parmentos inferiores de las ventanas y los acabados de los muros de mampostería. Estas manchas generalmente se presentan a modo superficial sobre el revestimiento, aportando suciedad y provocando su continua disgregación.	1. Patinas por suciedad 2. Desprendimientos
CAUSA DE LA LESION	
Esta tipología de pátinas son debidas a las humedades por capilaridad, por filtración o accidental que se presentan en la masía. Por tanto, la causa de esta lesión, deriva de otras patologías anteriores como son la entrada de agua por deficiencias en carpinterías, e instalaciones en mal estado, o bien por la absorción de agua por capilaridad que adquieren los muros por estar en contacto directo con el terreno.	
REPARACION	
La reparación trata básicamente en la eliminación de esta lesión con el fin de recuperar la correcta estética del acabado, por lo que se procederá primeramente a eliminar su causa por medio de drenaje perimetral, sustitución de cerramientos de madera, sellado a base de siliconas en grietas y juntas en mal estado y sustitución de canalón central entre cubiertas, para posteriormente reparar todos aquellos acabados que se presenten afectados por esta lesión.

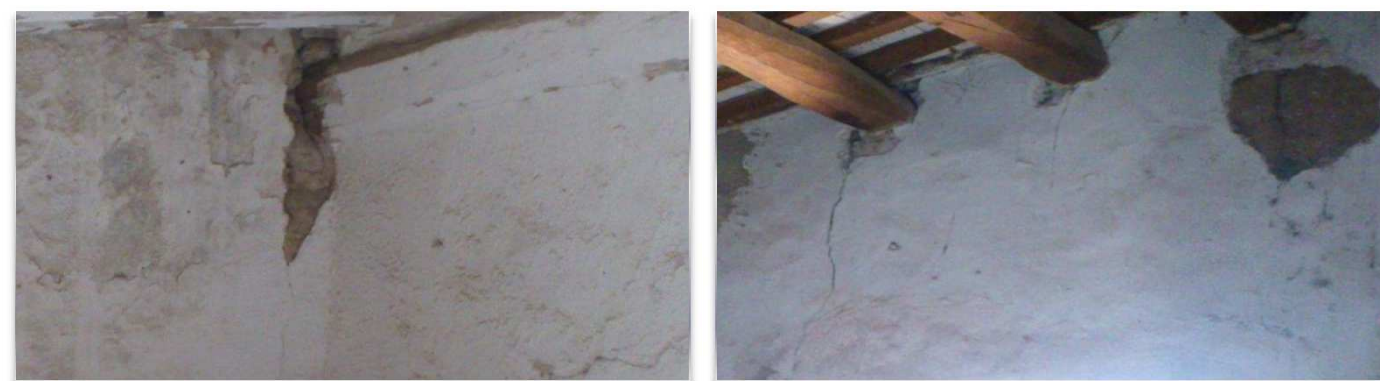
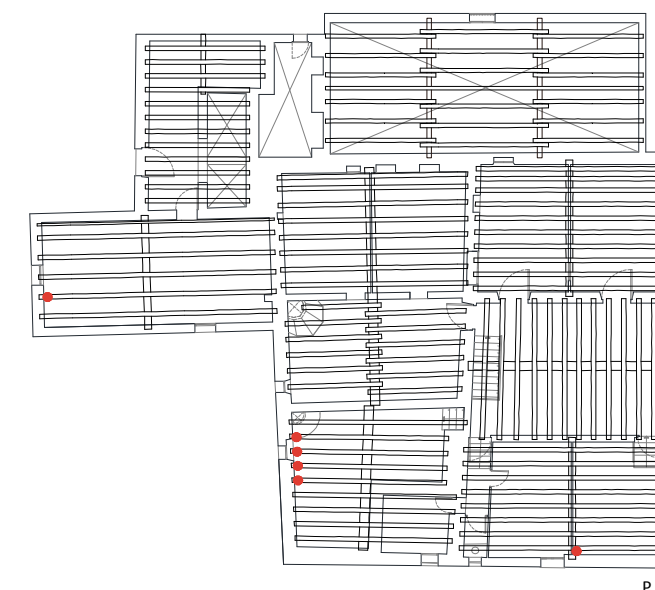
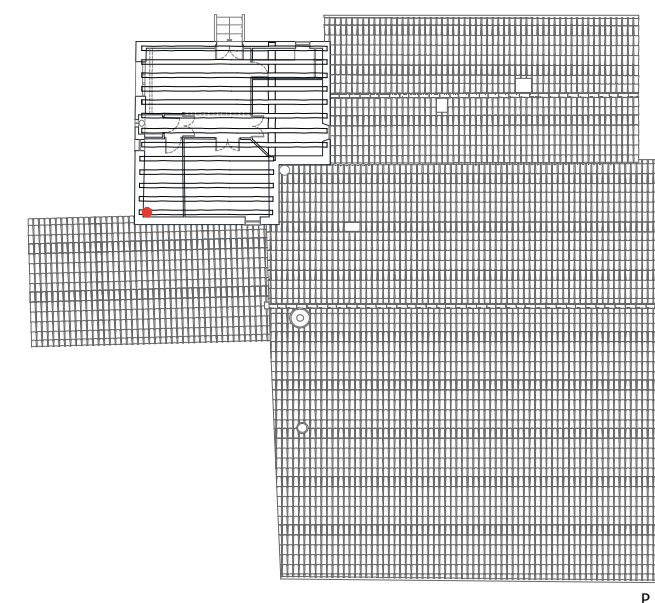
DESCRIPCION	LESIONES SECUNDARIAS
Se observan puntualmente grietas y fisuras verticales sensiblemente inclinadas bajo las vigas de madera. La dimensión de estas grietas o fisuras no supera los 0,9 cm de largada.	1. Desprendimientos del revestimiento.
CAUSA DE LA LESION	
La causa de esta lesión, se debe principalmente a que los muros reciben una carga directa que provoca un esfuerzo. Este esfuerzo mecánico, cuando es demasiado intenso, genera unas deformaciones que tendrán como consecuencia la aparición de grietas y fisuras.	
REPARACION	
Su reparación se ejecutará mediante la aplicación de resinas epoxi y la colocación de una malla de fibra de vidrio en todas aquellas grietas que aparezcan bajo efecto de carga puntual, para evitar mayor agrietamiento y/o nuevas fisuraciones.

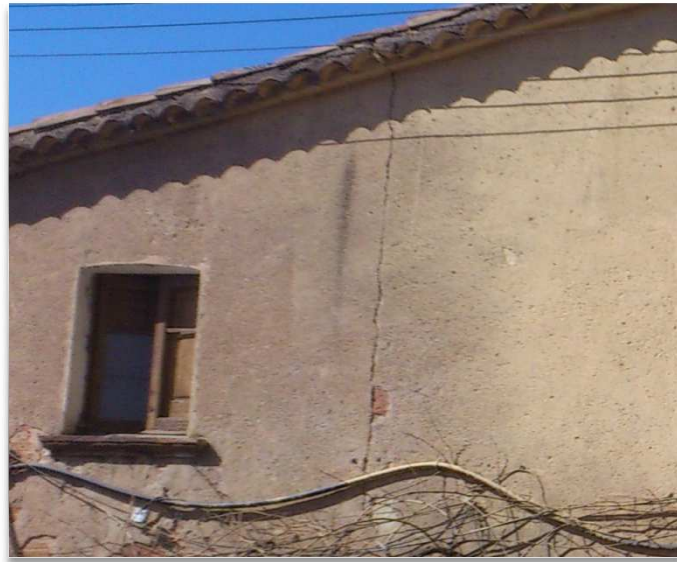
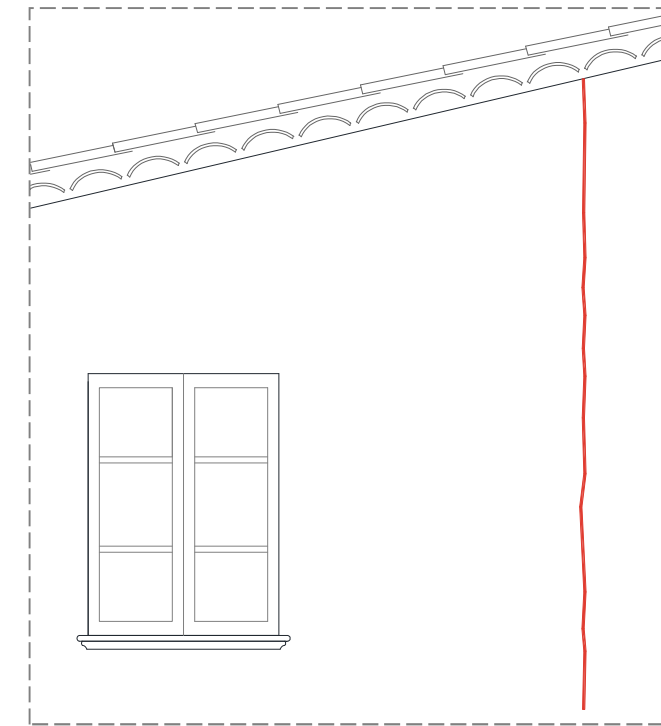
DESCRIPCION	LESIONES SECUNDARIAS
En la fachada principal, se observa una grieta vertical justamente en el encuentro de una pared de carga interior perpendicular al muro de fachada. Esta grieta tiene una longitud aproximada de 4 m de largada.	1. Desprendimientos del acabado.
CAUSA DE LA LESION	
La causa de esta lesión, se debe principalmente a los factores de temperatura y humedad que influyen significativamente en la composición de los diferentes elementos constructivos que se encuentran en contacto directo. Los diferentes coeficientes de los materiales hacen que los cambios ambientales generen movimientos internos en ellos provocando consecuentemente estas grietas.	
REPARACION	
La reparación se basa en colocar una malla de fibra de vidrio en todas aquellas grietas que aparezcan en las uniones entre cerramientos de distintos materiales, para mejorar el conjunto de tracciones entre fábrica de ladrillo y la piedra para evitar futuros agrietamientos y/o fisuraciones. Seguidamente, se aplicará el acabado deseado en fachada.

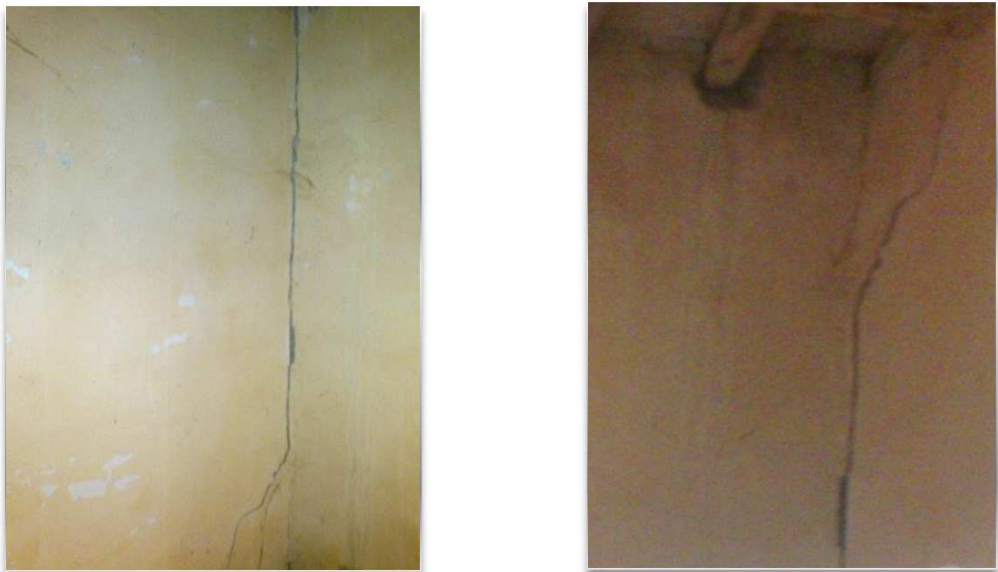
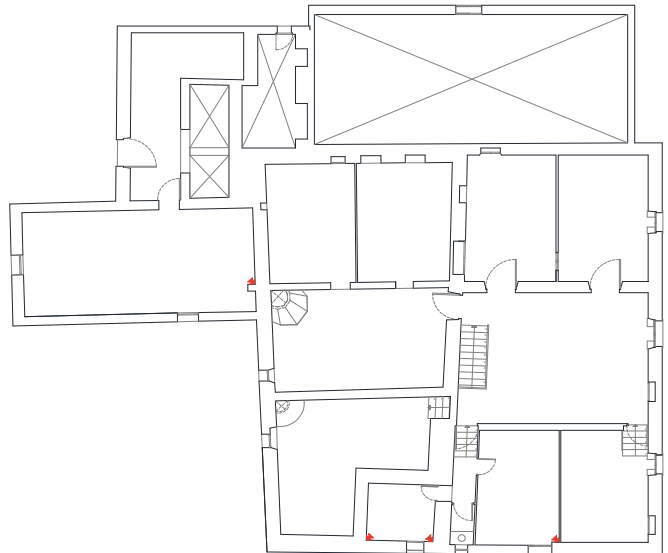
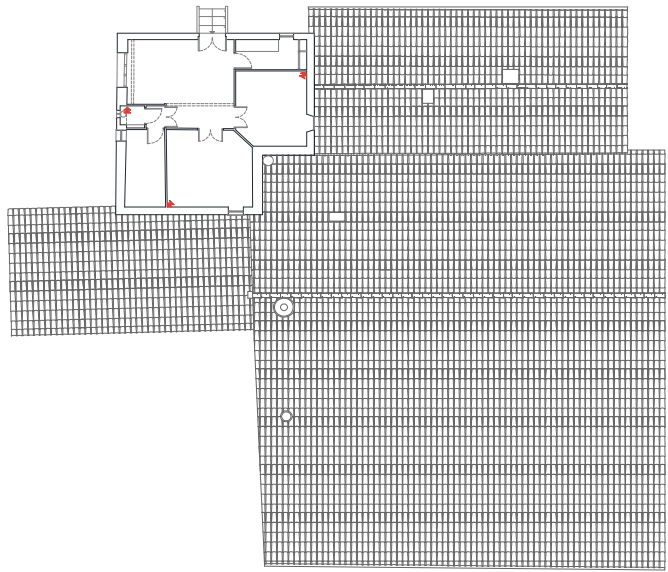
DESCRIPCION				LESIONES SECUNDARIAS					
Se observan, en algunos encuentros de muros interiores, grietas verticales, las cuales suelen apreciarse desde el forjado superior, hasta prácticamente llegar al pavimento de la estancia.				1. Desprendimientos del revestimiento.

CAUSA DE LA LESION									
La causa de esta lesión, se debe principalmente a los factores de temperatura y humedad que influyen significativamente en la composición de los diferentes elementos constructivos que se encuentran en contacto directo. Los diferentes coeficientes de los materiales hacen que los cambios ambientales generen movimientos internos en ellos provocando consecuentemente estas grietas.									
REPARACION									
La reparación se basa en colocar una malla de fibra de vidrio en todas aquellas grietas que aparezcan en las uniones entre cerramientos de distintos materiales, para mejorar el conjunto de tracciones entre fábrica de ladrillo y la piedra para evitar futuros agrietamientos y/o fisuraciones.

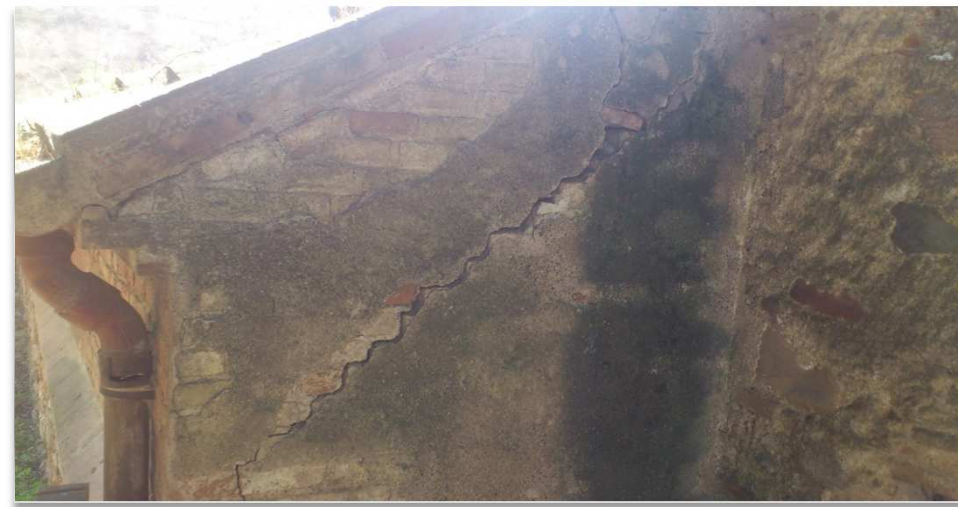
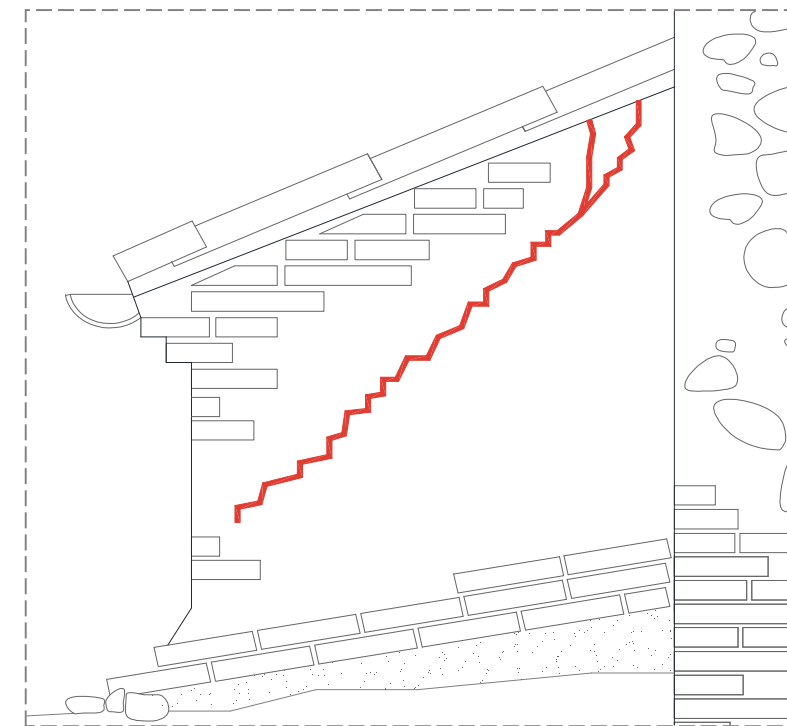
DESCRIPCION	LESIONES SECUNDARIAS
En la fachada oeste de la bodega, se observa una grieta diagonal, aparentemente estabilizada, de aproximadamente 45°. Esta lesión se presenta con mayor abertura en la parte superior desde el comienzo de la cubierta, hasta prácticamente llegar a la esquina de fachada, donde se aprecia sensiblemente con menos profundidad. Su longitud es de 1,22cm.	1. Desprendimientos del acabado.
CAUSA DE LA LESION	
Se deduce la hipótesis de que la causa de esta lesión, se debe, a que al estar la mayor parte del muro bajo cota, el terreno ejerce esfuerzos sobre el paramento mientras que contrariamente, los elementos de forjado y cubierta, empujan hacia el lado opuesto.	
REPARACION	
La reparación se basa en dos intervenciones, Primeramente se solucionará el empuje horizontal que ejerce el forjado de cubierta mediante la colocación de cables de acero (tensores) en el interior, uniendo entre sí, el muro interior paralelo al muro exterior afectado. Seguidamente, se intervendrá tanto por el interior como por el exterior la grieta mediante relleno de mortero sin retracciones.

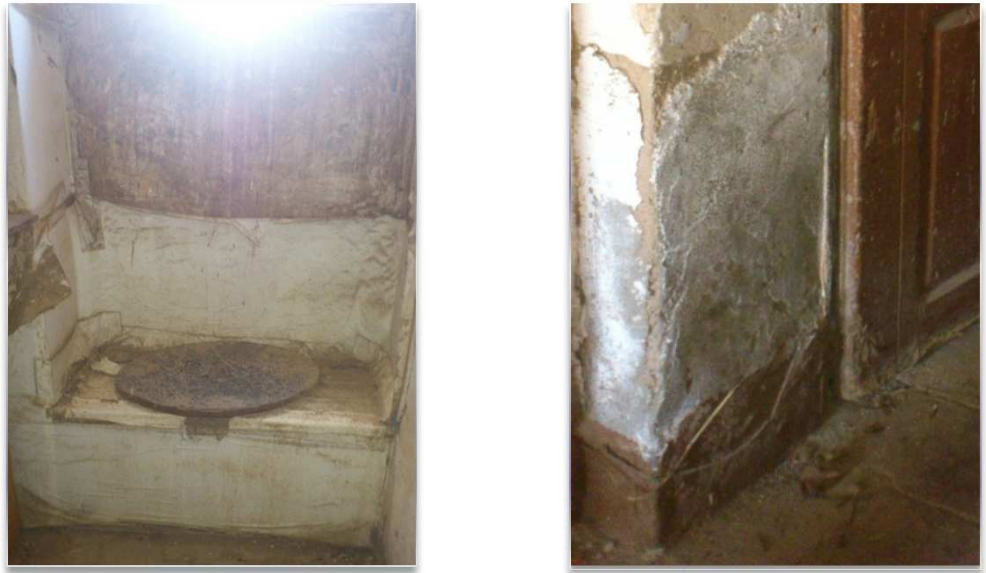
DESCRIPCION				LESIONES SECUNDARIAS					
Se observan algunos revestimientos deteriorados y desprendidos de su soporte en zonas donde el muro está en contacto directo con el terreno natural, o bien, desprendimientos en zonas donde hay oberturas que facilitan la impregnación de agua en los acabados.				No se observan otras patologías derivadas de esta lesión.

CAUSA DE LA LESION									
La causa por la que se generan desprendimientos del acabado, en este caso, provienen de la presencia de humedad, donde también interfiere el cambio de temperatura. Esta lesión deriva de otras lesiones anteriores, ya que la absorción de agua por capilaridad en los muros y la entrada de agua por filtración, provocan alteraciones en los acabados que conllevan a este tipo de lesiones.									
REPARACION									
Para evitar la aparición de esta lesión, primeramente se han de reparar sus causas, por tanto, remitir a la ficha nº1 (humedades por capilaridad), ficha nº 2 (humedades de filtración por infiltración), ficha nº 3 (humedades de filtración por penetración) y 4 (humedades de filtración por penetración). Una vez realizada la interención de reparación en cada caso, se procederá a la sustitución del acabado.

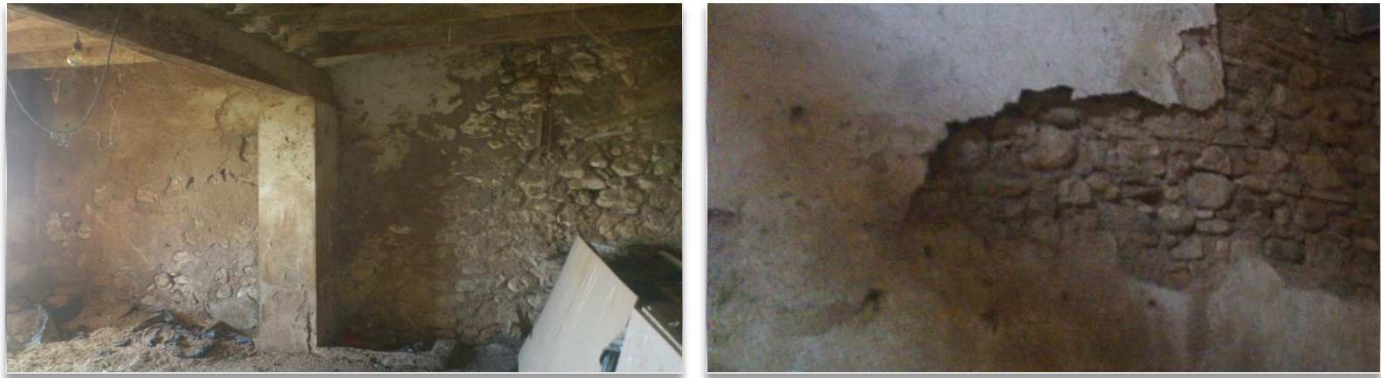
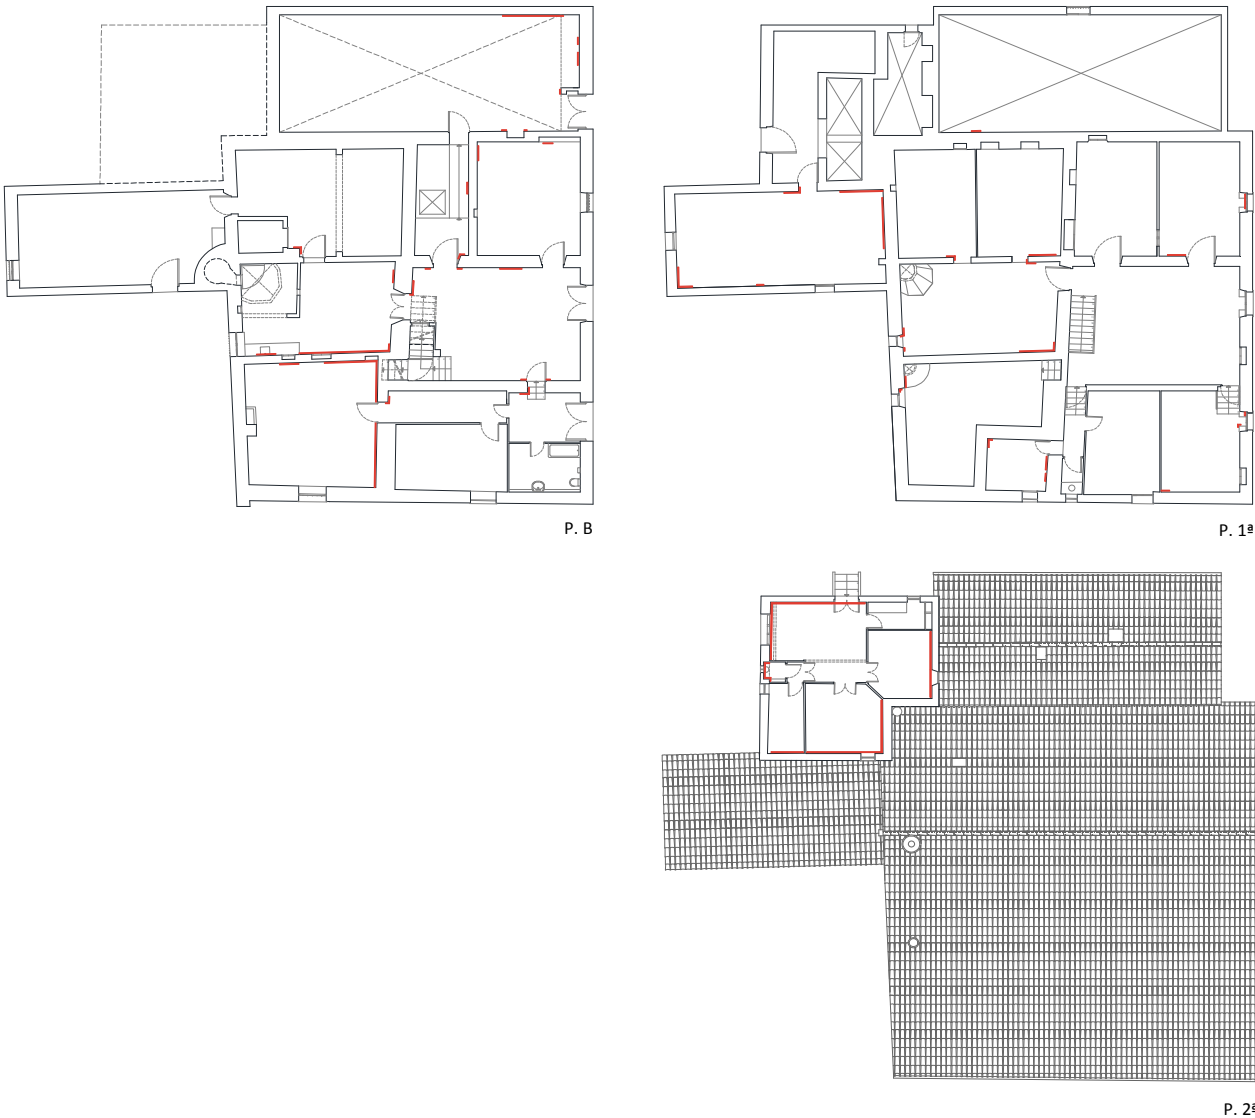
DESCRIPCION		LESIONES SECUNDARIAS			
<p>Los acabados de algunas estancias presentan desprendimientos. Esta lesión se manifiesta tanto de forma puntual como generalizada en los paramentos, por lo que la pared de mampostería queda vista dando discontinuidad estética al acabado.</p>		<p>No se observan otras patologías derivadas de esta lesión.</p>

CAUSA DE LA LESION					
<p>Los desprendimientos de algunas estancias se presentan a causa de cambios de temperatura y humedad ambiente. Se trata de acabados de antigüedad que no han tenido un mantenimiento periódico con la finalidad de mantener su aspecto.</p>					
REPARACION					
<p>Al no haber una causa directa de esta lesión, se procederá a su reparación por medio de la eliminación del revestimiento existente y la posterior aplicación del acabado deseado.</p>

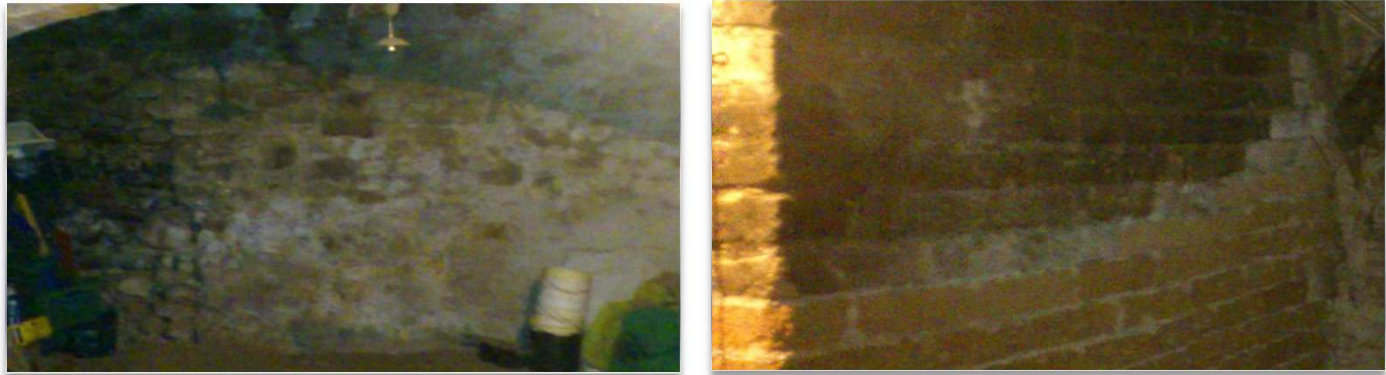
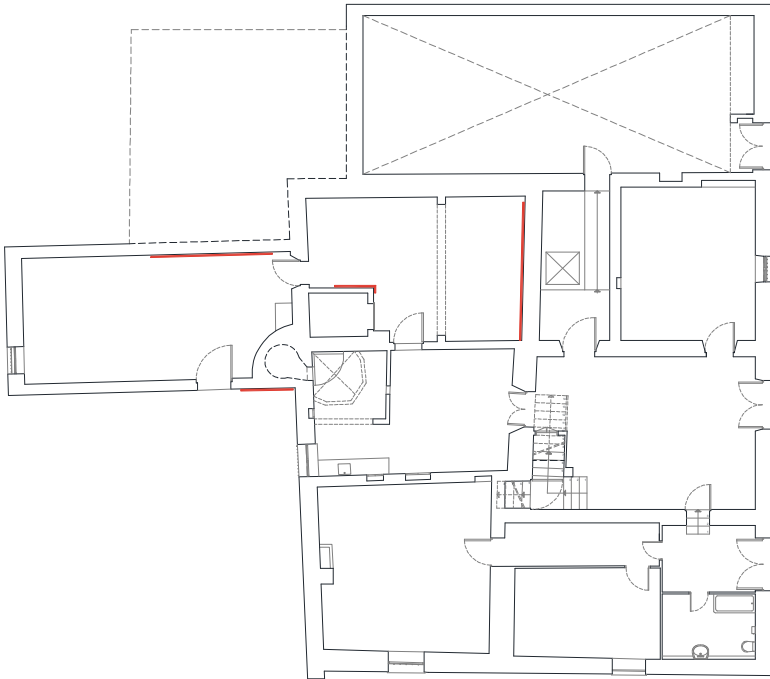
DESCRIPCION			LESIONES SECUNDARIAS				
Se observan algunos muros de mampostería de planta baja afectados por las eflorescencias, por lo que son de fácil identificación debido a las manchas salinas superficiales, de tonalidad blanca, que generan este tipo de lesión.			1. Erosiones. 2. Desprendimientos.

CAUSA DE LA LESION							
La causa por la que surge esta lesión es debida a la evaporación de agua obtenida, en este caso por capilaridad, junto con la alteración de las sales solubles. El contenido de agua que se halla en el interior del material y que contiene una solución de sales, se evapora de forma rápida generando este fenómeno. Durante la evaporación, el agua que circula desde el interior hacia el exterior, arrastra esta solución salina hasta la superficie del material.							
REPARACION							
Para eliminar la presencia de eflorescencias primeramente se tendrá que eliminar la causa que las provoca, que en este caso, son debidas a la impregnación de agua por capilaridad. (remitir a reparación de la ficha nº 1). Una vez intervenida la causa, se procederá a la eliminación de sales interiores de la piedra o el ladrillo mediante chorro a presión de ácido clorhídrico. Para el mantenimiento se le aplicará una capa de resinas de silicona para repeler el agua.

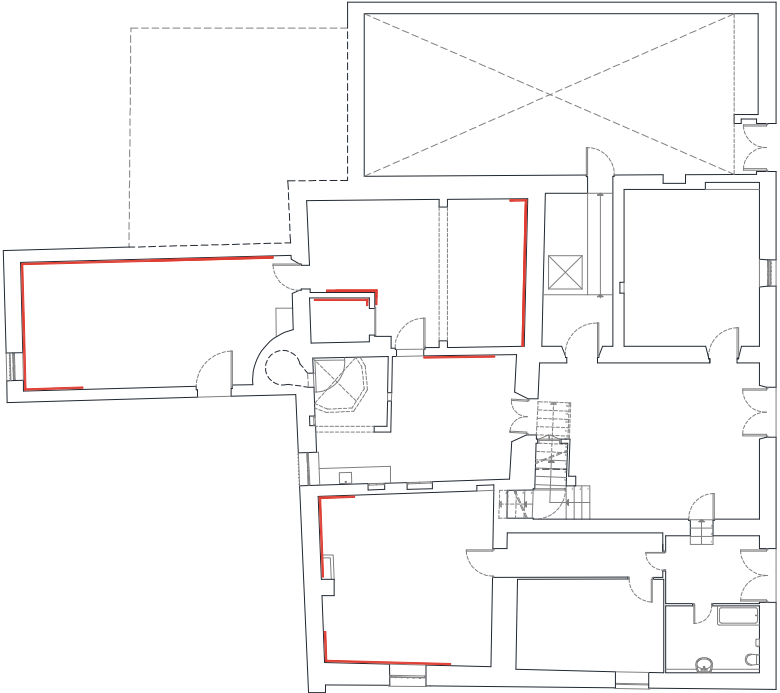
DESCRIPCION		LESIONES SECUNDARIAS					
Erosiones en partes inferiores de algunos muros de mampostería, por las que con el tacto, quedan partículas con facilidad.		1. Desprendimientos.					
CAUSA DE LA LESION							
Las erosiones de las piedras situadas en el interior de la masía, son ocasionadas por las humedades y eflorescencias. La evaporación del agua que se genera en la pared de mampostería conlleva la cristalización de las sales. Estas sales son capaces de absorber el agua y permanecer en la piedra alterándolas y ocasionando así un aumento de volumen que causa el desprendimiento y la propia erosión.

REPARACION							
En zonas de erosiones elevadas se procederá a sustituir aquellas piedras en estado avanzado de deterioro. Las soluciones adoptadas para evitar las erosiones de la piedra, sería primeramente acabar con las lesiones previas por medio de protecciones hidrofugantes y drenajes explicados en las fichas nº 1. Seguidamente, se procederá a la extracción y sustitución de las piedras adheriéndolas con mortero especial ligeramente expansivo.

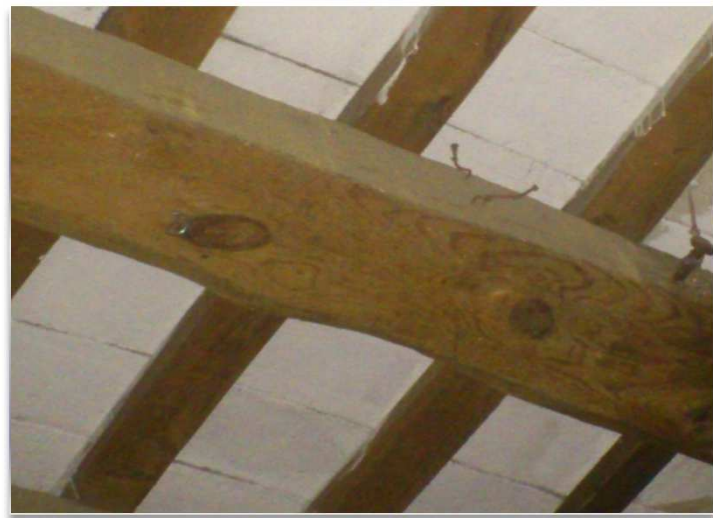
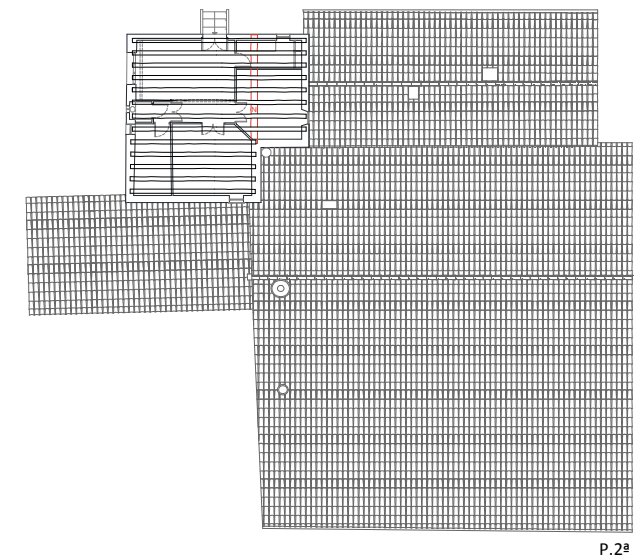
DESCRIPCION	LESIONES SECUNDARIAS
Este tipo de patología se ha detectado en algunas de las vigas que se ha utilizado para los forjados de la masía. En una de ellas, se localizan un par de nudos justamente en la cara inferior y en el centro de la viga, la cual corresponde al lugar más peligroso debido a que la flecha máxima se encuentra en ese punto.	No se observan otras patologías derivadas de esta lesión.
CAUSA DE LA LESION	
Los nudos son una causa congénita de la madera, es decir, son exclusivas de este material y se deriban directamente a la constitución físico-química del mismo.	
REPARACION	
Se procederá a la sustitución de la viga existente por otra que no presente esta lesión congénita, para asegurar así, que la estructura no quede afectada por los esfuerzos a las que estará sometida.

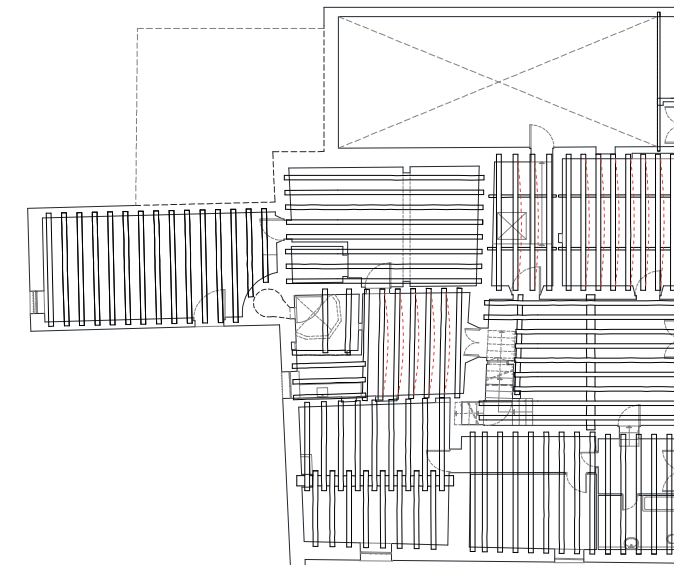
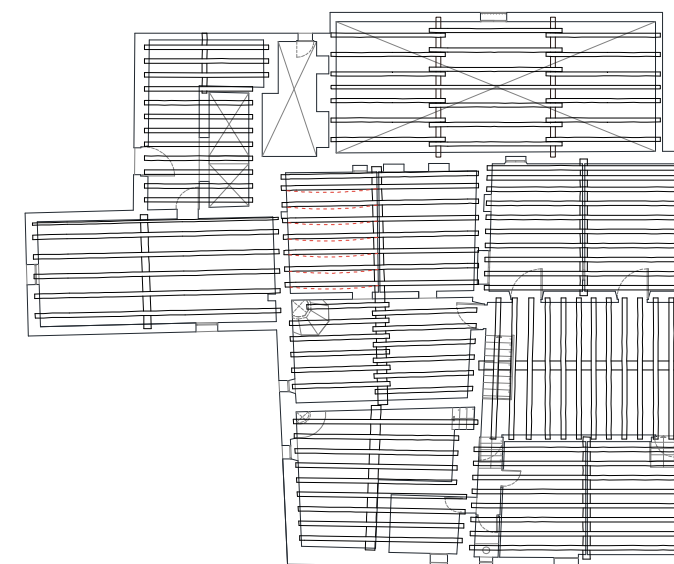
DESCRIPCION	LESIONES SECUNDARIAS
Se han detectado forjados con deformaciones por flecha en algunas estancias de la masía. Se observa que la deformación se ve acusada en las partes centrales de los forjados, los cuales presentan un ligero abombamiento o flecha..	1. Desprendimientos. 2. Rotura de piezas del entrevigado.
CAUSA DE LA LESION	
La causa principal de la flecha que sufren los forjados formado por vigas de madera, es directamente generada por la flexión que ejercen los elementos horizontales sobre éstas, ocasionando un aumento de las deformaciones por tracción de la cara inferior de las vigas.	
REPARACION	
Se procederá a la sustitución funcional en zonas de grandes luces donde se aprecie un exceso de flecha, por tanto, se recurrirá a la colocación de perfiles metálicos para reforzar el forjado. Previamente a la colocación del perfil, se deberán realizar los cálculos necesarios para saber si la estructura vertical de mampostería soportaría los nuevos esfuerzos transmitidos por el nuevo perfil.

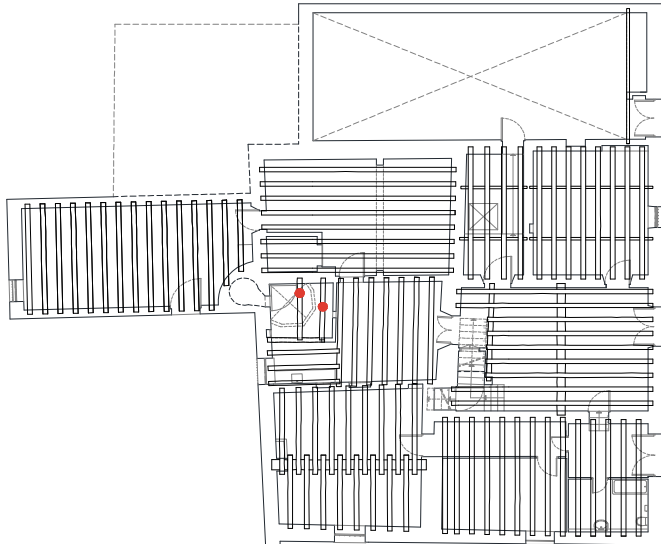
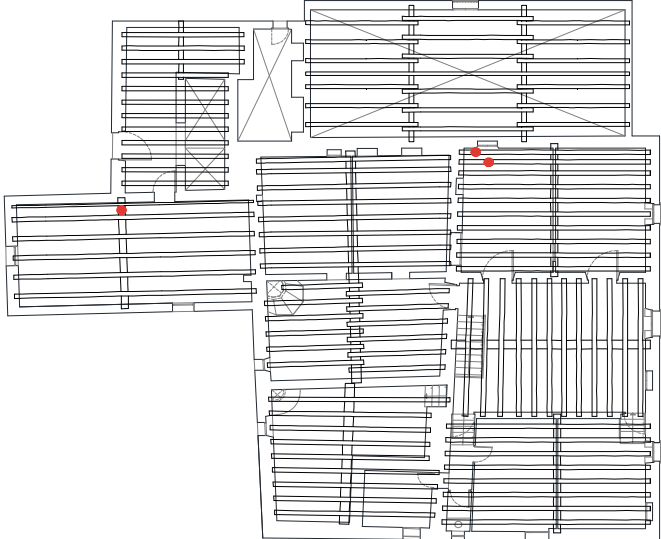
<p style="text-align: right;">P.1ª</p>					
								DESCRIPCION		LESIONES SECUNDARIAS	
								Se observan algunas vigas con este tipo de lesión. La pérdida de sección se ve acusada en los extremos del elemento, donde se presentan expuestas a humedades por filtración o accidental.		1. Aumento de flecha del forjado.

CAUSA DE LA LESION			
								El contenido de humedad genera deformidades, causando así dilataciones y contracciones en la madera. Si el grado de humedad es elevado, provoca consecuentemente (dependiendo del secado), una pudrición del material afectando a su sección original.			
REPARACION											
En las vigas donde se aprecie pérdida de sección, se recurrirá a añadir lateralmente y en toda su longitud, tabloncillos de madera para reforzarlas, aumentar su sección y favorecer así el momento de inercia y el módulo resistente. En casos de pérdida de sección importantes se procederá a la sustitución íntegra de la viga o bien, a la reparación mediante prótesis de la cabeza afectada.

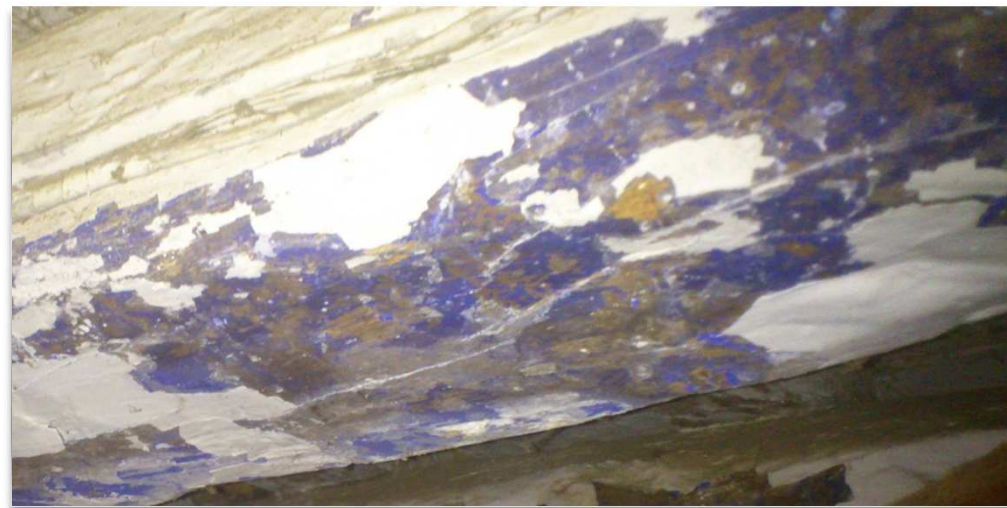
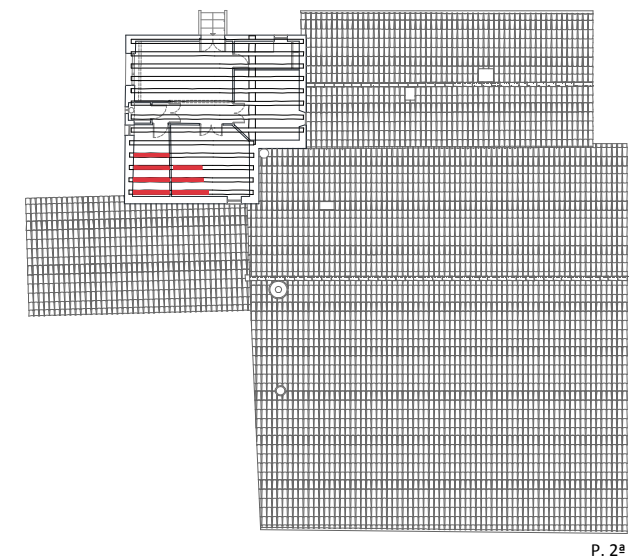
DESCRIPCION	LESIONES SECUNDARIAS
Algunas vigas de madera de los forjados de la masía se ven afectadas por estos insectos. Se detectan con facilidad por la aparición de pequeños orificios circulares que se aprecian en la superficie de la madera. Estas perforaciones tienen unos diámetros comprendidos de entre 1,5 y 2 mm aproximadamente.	1. Pudrición 2. Pérdida de sección.
CAUSA DE LA LESION	
La carcoma, tienen como fuente principal de alimentación la madera, por lo que éstos atacan a aquellas maderas con contenidos de humedad y temperaturas relativamente altas. Suelen atacar a maderas envejecidas y sin ningún tipo de mantenimiento preventivo.	
REPARACION	
Su reparación consistirá en la aplicación de resinas epoxi en zonas intermedias de las vigas y sustituciones parciales en cabezas de viga mediante una prótesis de mortero de resinas. Seguidamente, se realizará un tratamiento preventivo a base de insecticidas y pinturas anticarcoma.
