ANEXOS

HUMEDAD POR CAPILARIDAD				ESTRUCTURA VERTICAL		MASIA CAN PETIT, Av. Font i sagué, 24. 08227 Terrassa		FICHA 1			
TECNICO: Sandra López Rodríguez		FECHA INSPECCION 09/06/12		ELEMENTOS AFECTADOS: Muros de mampostería y muros de ladrillo cerámico.		DEPENDENCIA: PRIMARIA		SECUNDARIA			
LOCALIZACION: Planta baja.		TIPOLOGIA: FISICA		AFECTACION GENERAL: SEGURIDAD		RIESGO: LEVE		CONFORT			
ACCESO: FACIL		QUIMICA		MECANICA		INTERVENCION: INMEDIATA		MODERADO			
		MEDIO		DIFICIL				ESTETICA			
								GRAVE			
								LARGO PLAZO			
DOCUMENTACION FOTOGRAFICA			FOTOGRAFIAS DEL ESTADO ACTUAL			DOCUMENTACION GRAFICA			UBICACION EN PLANTA DE LAS LESIONES

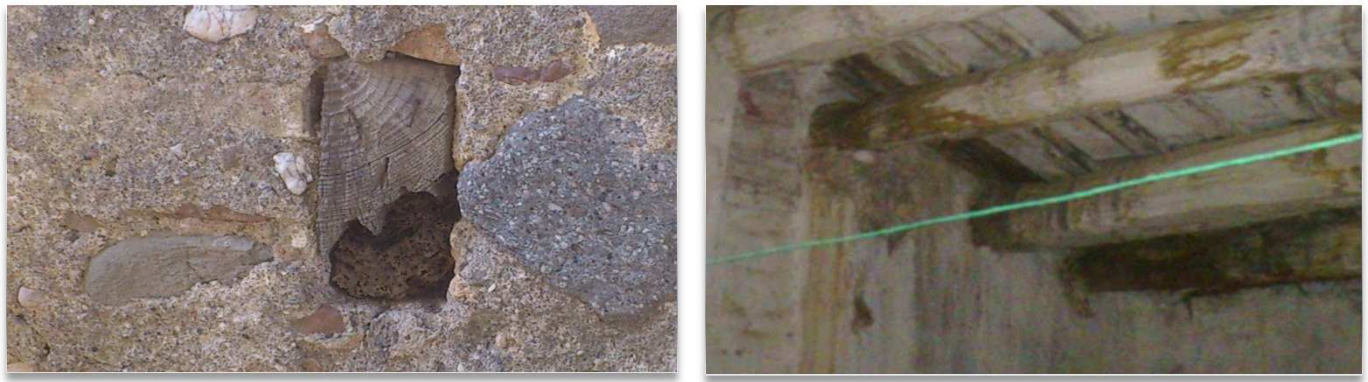
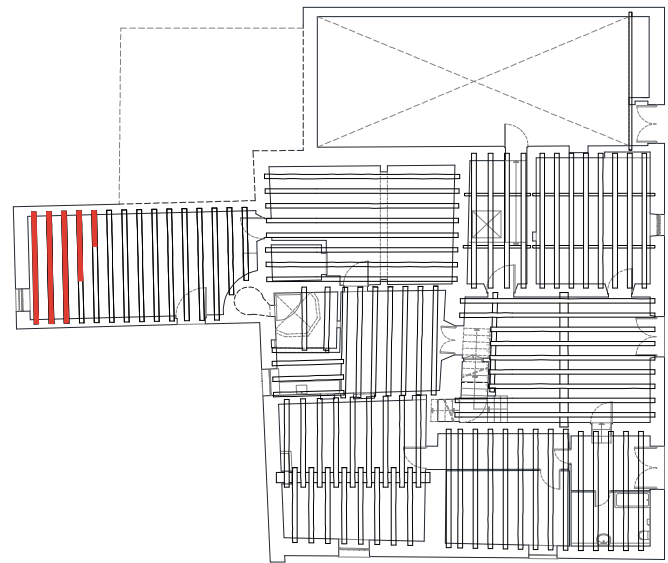
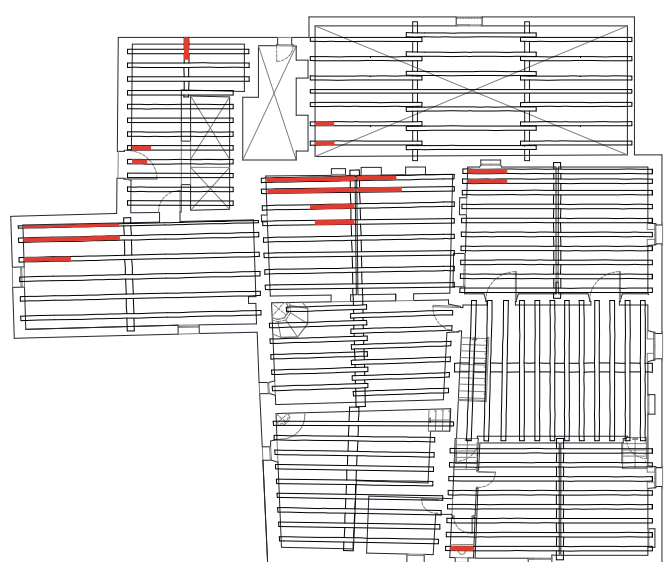
DESCRIPCION		LESIONES SECUNDARIAS					
Se observan cabezas de las vigas empotradas directamente a la pared de mampostería las cuales se pudren por la humedad absorbida, ocasionando un deterioro irreversible.		<ol style="list-style-type: none"> 1. Pérdida de sección. 2. Aumento de flecha del forjado. 					
CAUSA DE LA LESION

La causa principal de esta lesión es la humedad por filtración que la madera de las vigas contiene, generando deformidades y causando así dilataciones y contracciones en la madera. Si el grado de humedad es elevado, provoca consecuentemente, dependiendo del secado, una pudrición del material afectando a su sección original.							
REPARACION							
Su reparación consistirá en la sustitución parcial en cabezas de viga mediante una prótesis de mortero de resinas. Seguidamente, se realizará una aplicación de productos fungicidas e hidrófugos como medida de prevención contra ataques xilófagos y abióticos.

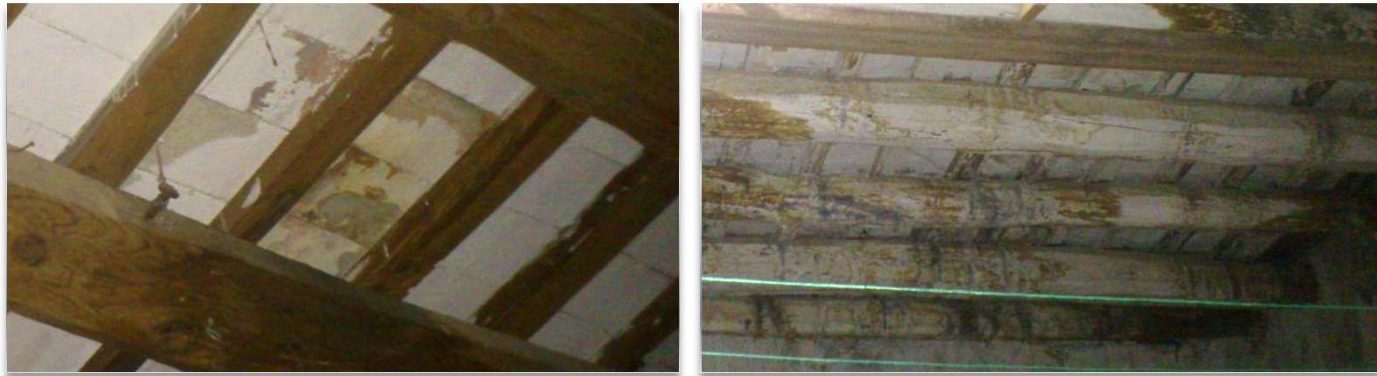
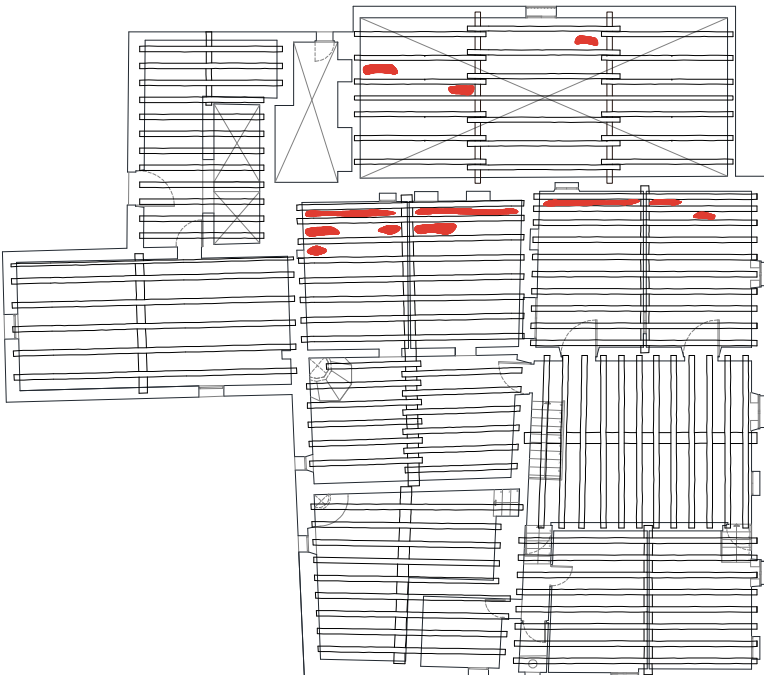
DESCRIPCION		LESIONES SECUNDARIAS					
Se observan entrevigados con pátinas por humedad que se manifiestan en forma de manchas de diversas tonalidades y tamaños.		<ol style="list-style-type: none"> 1. Desprendimientos. 2. Fisuraciones en el acabado. 					
CAUSA DE LA LESION							
La causa principal de esta lesión es la presencia de humedad de filtración por infiltración debida a la falta de estanqueidad de la cubierta y las humedades accidentales, generadas por el canalón entre cubiertas, que se presenta obstruido por vegetación y suciedad por falta de mantenimiento.

REPARACION							
La reparación trata de recuperar la estanqueidad de la cubierta por el exterior, por lo que se procederá a la reconstrucción de la ésta con tal de impermeabilizarla, a sustituir el canalón entrecubiertas y todas aquellas tejas localizadas en mal estado para erradicar futuras infiltraciones en la zona afectada. Por el interior, quedará visto el nuevo entablado, por lo que se sustituirán todas las piezas del entrevigado.

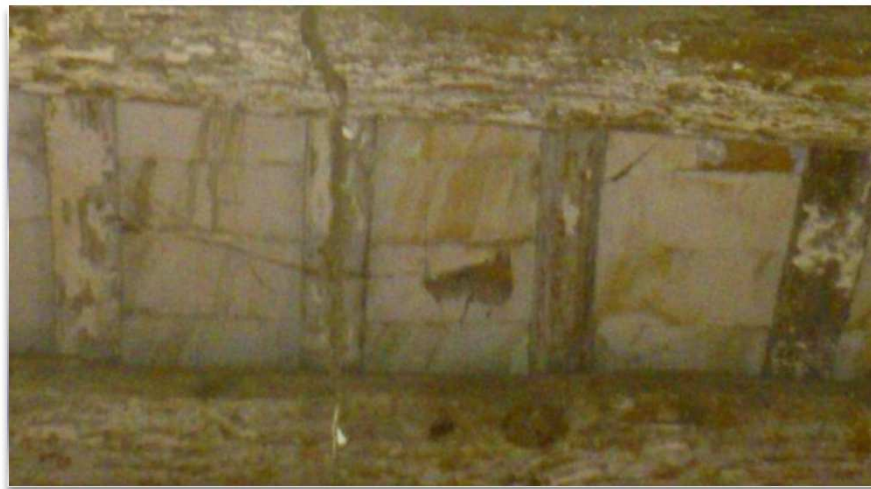
P.B

DESCRIPCION	LESIONES SECUNDARIAS
Se aprecian algunas piezas cerámicas del entrevigado con pequeñas fisuras, manifestándose en zonas puntuales del forjado.	No se observan otras patologías derivadas de esta lesión.
CAUSA DE LA LESION	
Esta lesión es a causa tanto de las dilataciones-contracciones que sufre el material por cambios de temperatura, como por la influencia que ejerce sobre ellos las humedades por infiltración debidas a otras lesiones previas, que deterioran progresivamente el material.	
REPARACION	
Su reparación consistirá en la sustitución de todas las piezas cerámicas del entrevigado por un entablado de madera, por el que se compondrá la nueva cubierta prevista para toda la masía.

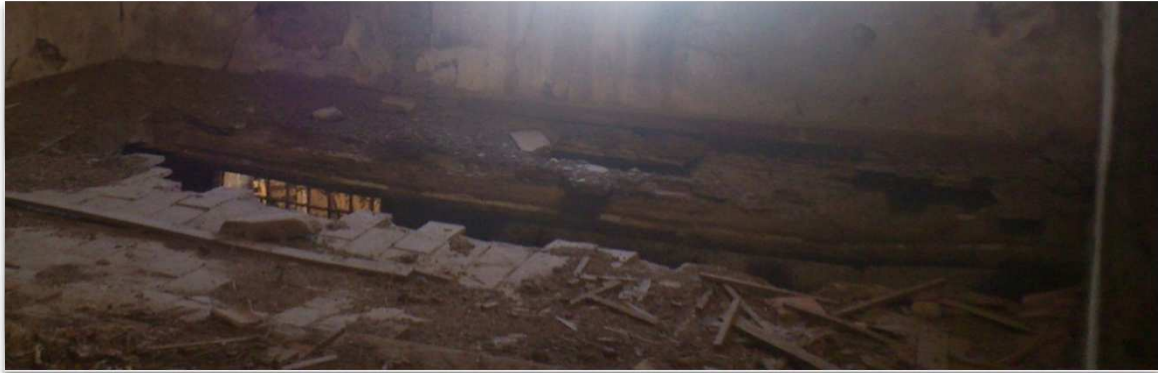
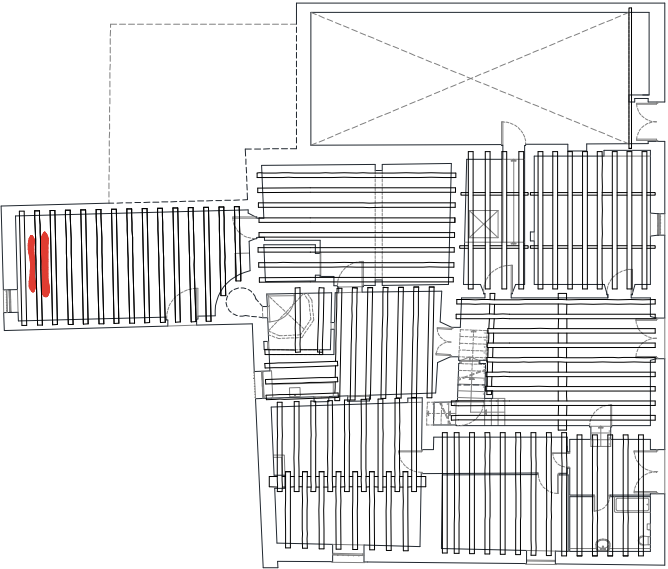
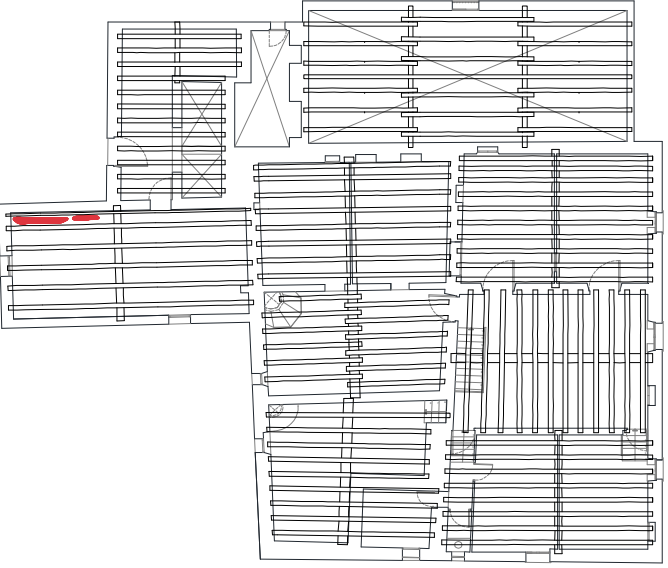
<p style="text-align: right;">P.1ª</p>							
								DESCRIPCION		LESIONES SECUNDARIAS	
								Se observa ausencia de entrevigado en una de las estancias de la masía. Las vigas colindantes a este derrumbe se encuentran parcialmente deterioradas, pero sin flecha excesiva ni con rotura ante este caso.		1. Desprendimientos. 2. Fisuraciones en piezas del entrevigado colindante.

CAUSA DE LA LESION			
								Se trata de una parte del forjado expuesta a variaciones de temperatura y humedad por penetración debido a que la cubierta superior de la planta piso, se encuentra con orificios y oberturas importantes que hace que los agentes atmosféricos penetren en el forjado alterando su resistencia. También hay existencia de una obertura de fachada con ausencia de carpintería que impida la penetración de humedades por filtración.			
REPARACION											
La reparación consiste en la reconstrucción del forjado. Esta se basa en realizar una nueva estructura mediante losa y armado, aprovechando las vigas de madera, los elementos de entrevigado y pavimento existentes que permanezcan en buen estado. Las vigas deteriorada y afectadas por humedades serán sustituidas.

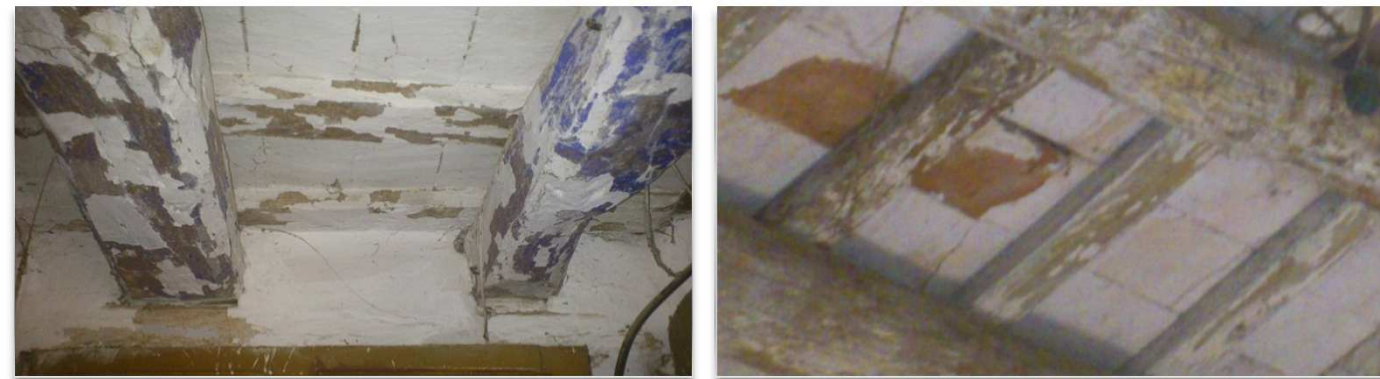
DESCRIPCION	LESIONES SECUNDARIAS
Se aprecian desprendimientos y desconches del acabado generalizados en toda la masía.	No se observan otras patologías derivadas de esta lesión.
CAUSA DE LA LESION	
Esta lesión es causada principalmente por la falta generalizada de mantenimiento de la zona. También puntualmente se debe a la aparición de humedades por filtración y accidental, ya que la humedad provoca que el acabado de pintura a la cal se separe del soporte ocasionando la caída progresiva.	
REPARACION	
En zonas afectadas por la humedad, su reparación principal será la eliminación de esta lesión previa (remitir a ficha nº 23). Seguidamente se procederá a tratar el entrevigado mediante saneamiento de la superficie y nueva aplicación del acabado correspondiente, que en este caso sería de pintura a la cal, tal y como se presenta en la mayoría de las estancias.

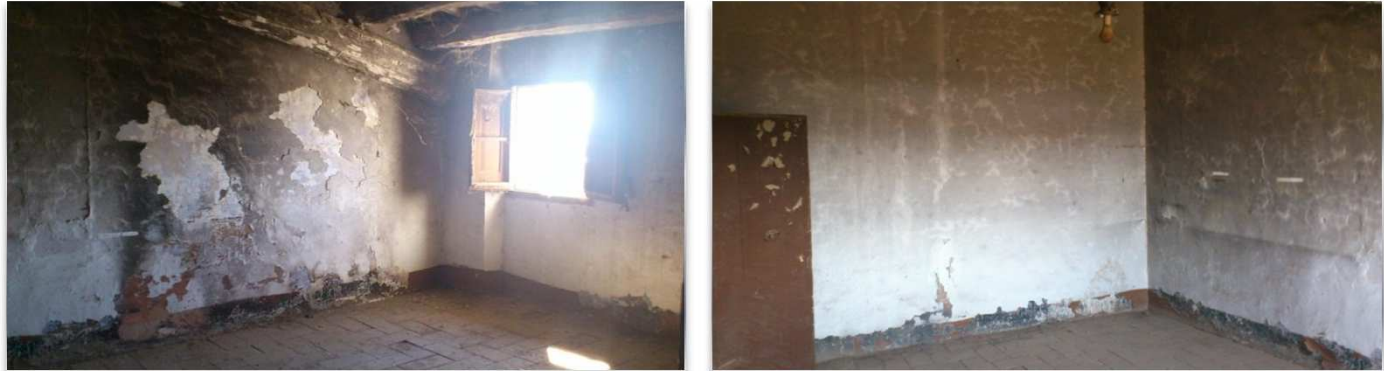
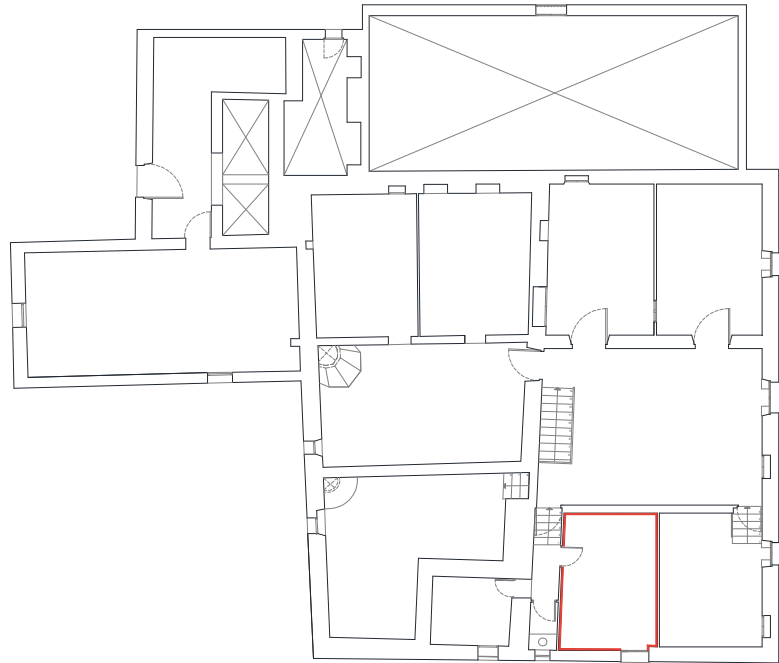
DESCRIPCION		LESIONES SECUNDARIAS			
Una de las habitaciones presenta claramente pátinas grisáceas prácticamente uniformes por todo el acabado del paramento.		No se observan otras patologías derivadas de esta lesión.			
CAUSA DE LA LESION					
La causa no se puede diagnosticar con exactitud, pero hipotéticamente, se podría determinar que estas pátinas han podido ser producidas por la propagación de fuego en el interior de la estancia, afectando al acabado mediante depósito de partículas del ambiente.

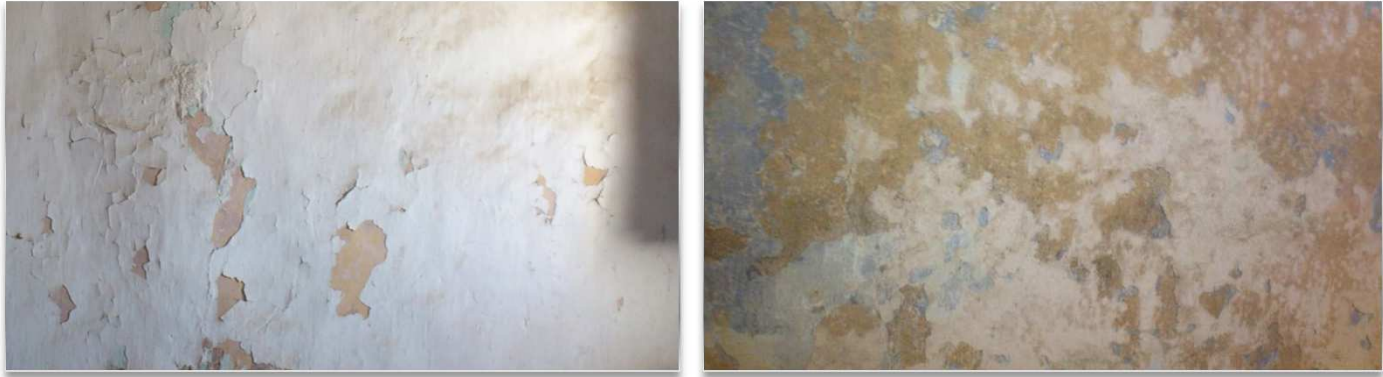
DESCRIPCION			LESIONES SECUNDARIAS				
Los acabados de algunos tabiques presentan desprendimientos manifestándose, tanto de forma puntual como generalizada, dejando ver capas de pintura anteriores.			No se observan otras patologías derivadas de esta lesión.

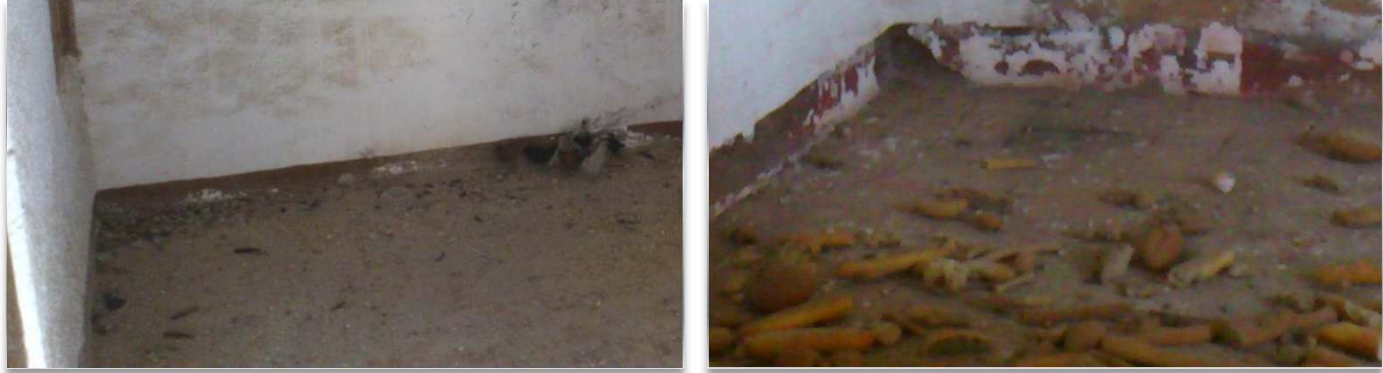
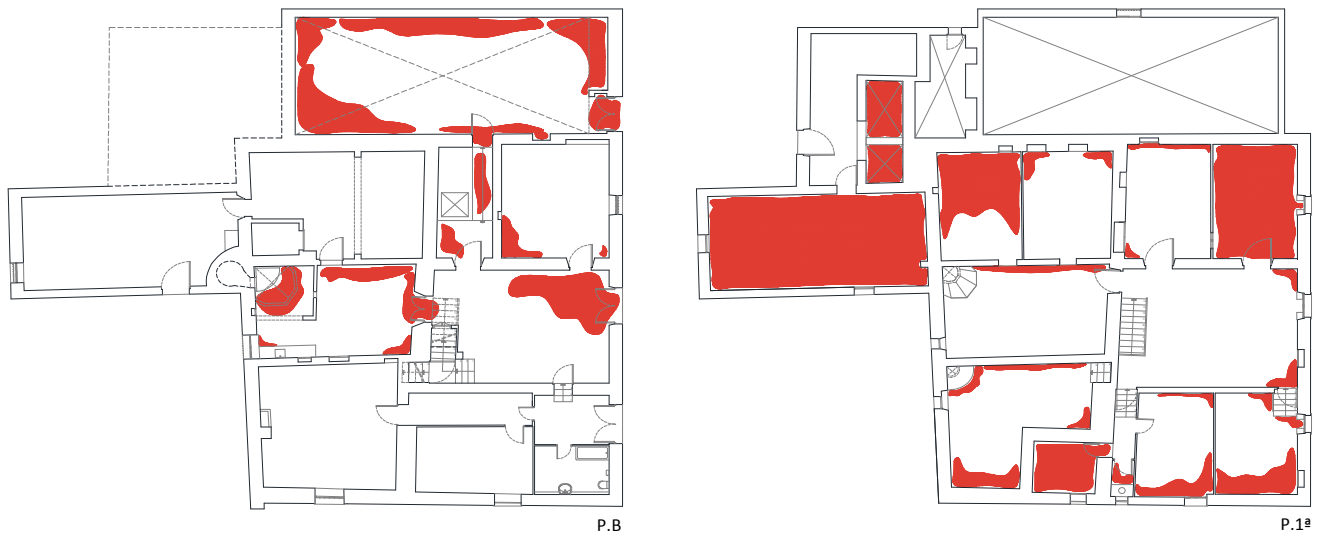
DESCRIPCION		LESIONES SECUNDARIAS					
En el pavimento de la masía, se observan heces de animales que han provocado manchas agresivas e irremediables en algunas de las estancias. También se detectan pisos adheridos al pavimento y manchas de tonalidad oscura.		1. Erosión y desgaste.

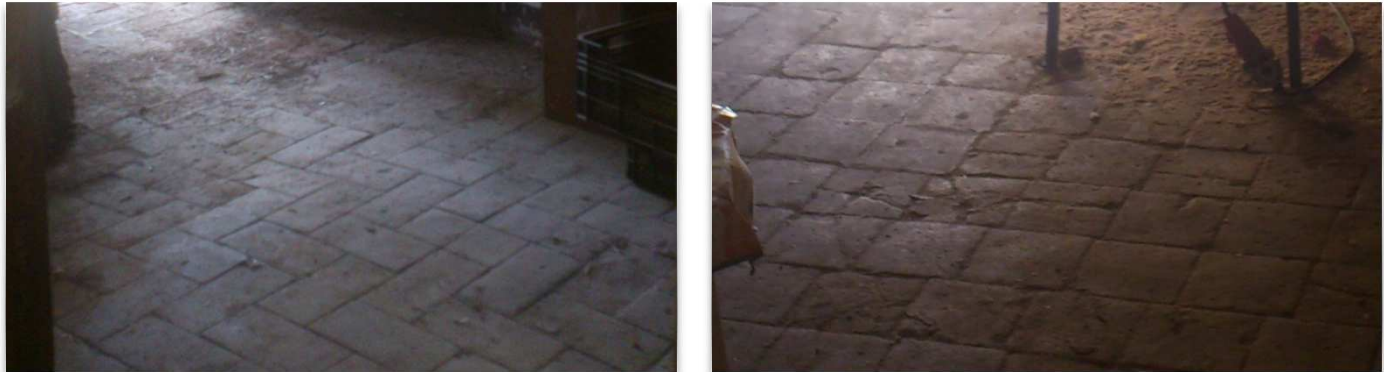
DESCRIPCION		LESIONES SECUNDARIAS					
Esta lesión se manifiesta en los pavimentos a modo de deformidades y pérdida de material en distintas zonas de la masía. Estas erosiones se perciben mayormente en las zonas de paso de mayor circulación.		1. Rotura de piezas cerámicas.					
CAUSA DE LA LESION

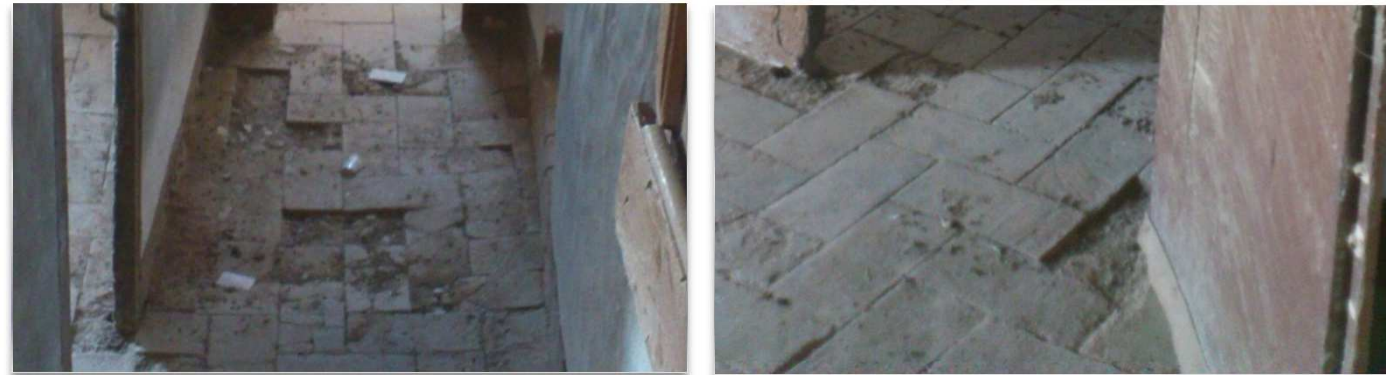
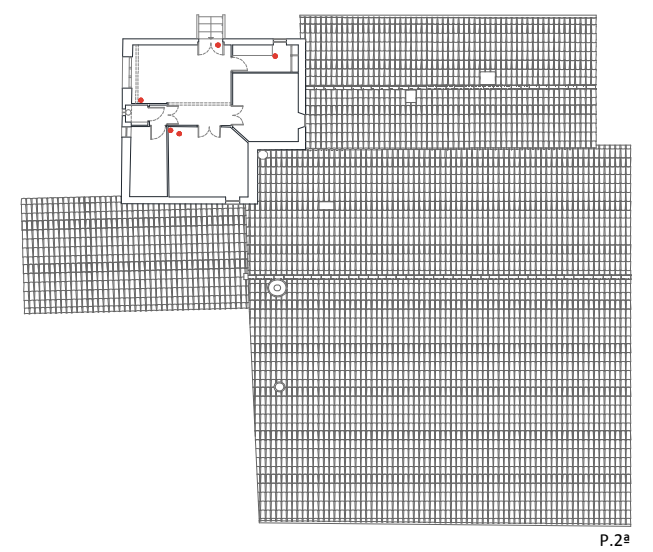
DESCRIPCION	LESIONES SECUNDARIAS
Elgunas zonas del pavimento se manifiesta con piezas cerámicas del pavimento rotas y/o descolocadas.	No se observan otras patologías derivadas de esta lesión..

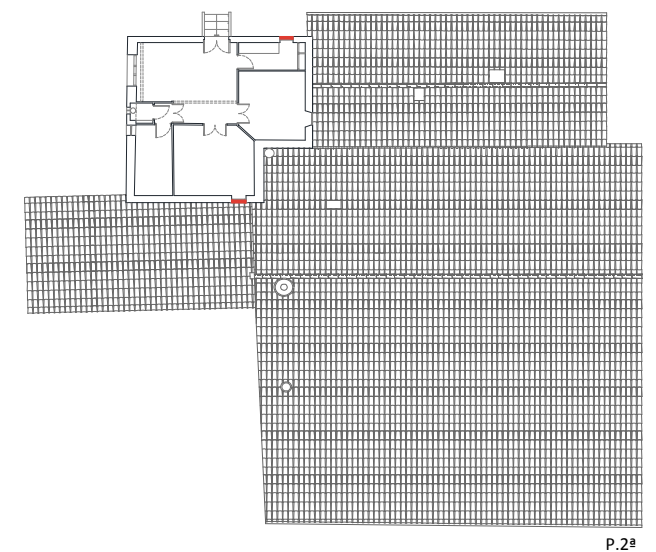
DESCRIPCION	LESIONES SECUNDARIAS
Se observan rejas de las oberturas con presencia de óxido y corrosión, que se manifiestan con cierto tono marronoso y rojizo. La presencia de esta lesión ayuda a la acumulación de partículas del ambiente conyevando en conjunto un aspecto pésimo del acabado.	1. Picaduras y rotura
CAUSA DE LA LESION	
Proceso químico, por el cual, la superficie del metal reacciona con el oxígeno del aire que tiene a su alrededor y se convierten en óxido, una capa superficial adherida, estable y protectora del metal que impide que éste se siga oxidando por debajo de su superficie. La adhesión de esta capa sobre hierro hace que el metal favorezca la acumulación de agua y suciedad, viéndose así afectado por un proceso de oxidación progresivo, pudiendo dar paso a otro proceso como es la corrosión.	
REPARACION	
Se raspará con un cepillo el metal para poder eliminar todo el óxido y restos de pintura adheridos en el material. Seguidamente, se saneará y se eliminarán las impurezas de la superficie para que no haya existencia de partículas que puedan afectar al tratamiento y por último, se aplicará una capa de imprimación inhibidora a la corrosión y una película de pintura esmaltada antioxidante de textura fina. Se sustituirán todas aquellas rejas que presenten un estado avanzado.

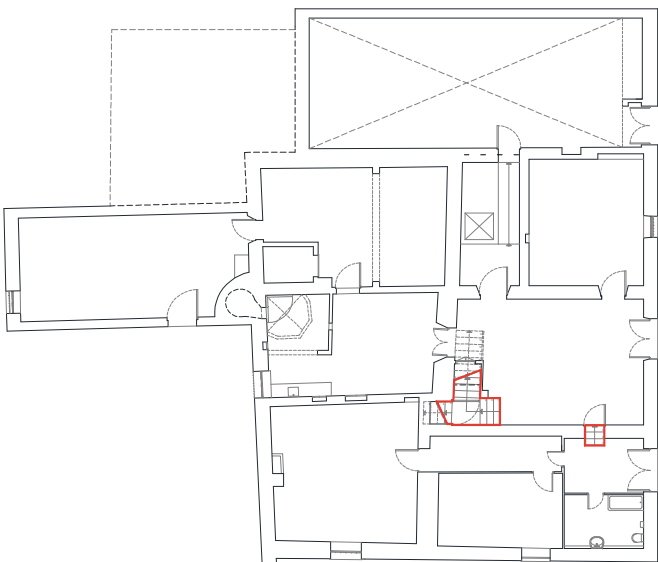
<p>P.B</p>		
DESCRIPCION		LESIONES SECUNDARIAS			
Se aprecian la mayoría de los peldaños con el acabado desgastado y con deformaciones e irregularidades importantes que se manifiestan en mayor grado sobre las aristas convexas.		1. Rotura de las piezas cerámicas de acabado			
CAUSA DE LA LESION					
Esta lesión se debe al desgaste provocado por la circulación de personas, que con el paso del tiempo y la falta de mantenimiento, generan erosiones mecánicas ya sea por impactos y/o rozamientos.

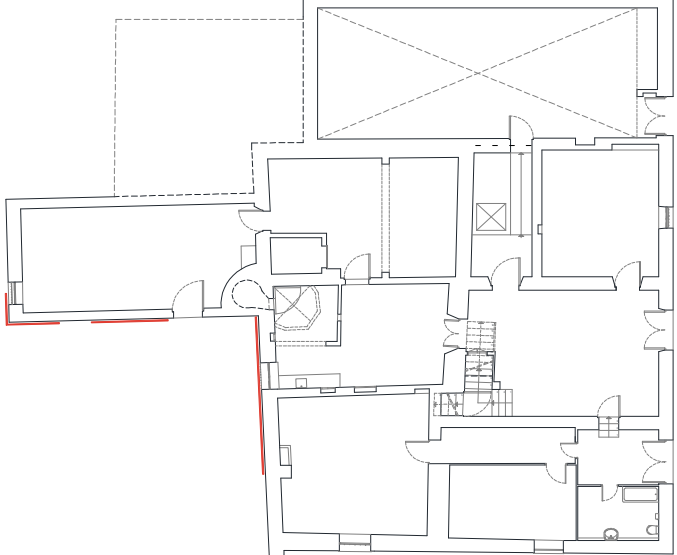
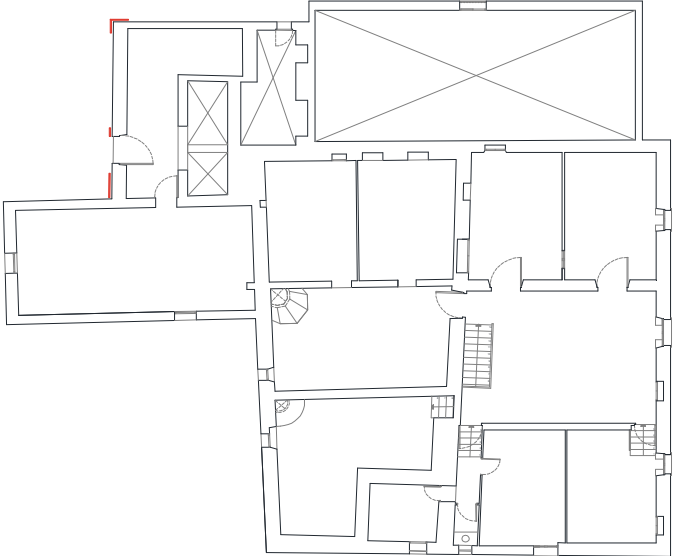
<p>P.B</p>				
DESCRIPCION			LESIONES SECUNDARIAS						
<p>La erosión se manifiesta generando una meteorización y desintegración de los materiales pétreos expuestos al ambiente exterior, por lo que las acciones de los agentes atmosféricos influyen continuamente. Se presencian piedras desgastadas o huecos por desprendimiento de éstas.</p>			<ol style="list-style-type: none"> Desprendimientos Suciedad

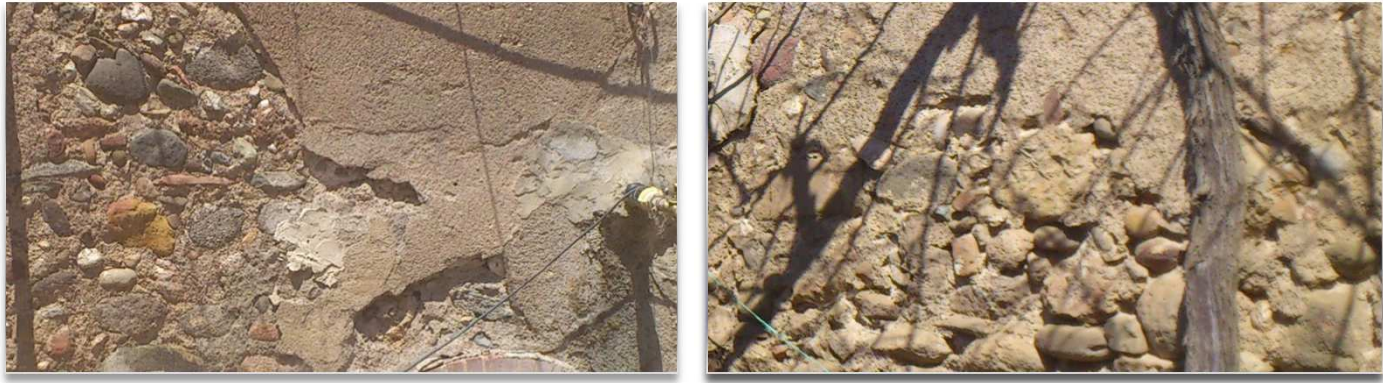
DESCRIPCION		LESIONES SECUNDARIAS					
Esta lesión se presenta en algunas zonas de los paramentos exteriores que están expuestos a las acciones de los agentes atmosféricos. Se observan revocos se han ido desprendiendo del muro, al igual que el mortero de unión, que se percibe erosionado.		No se observan otras patologías derivadas de esta lesión.

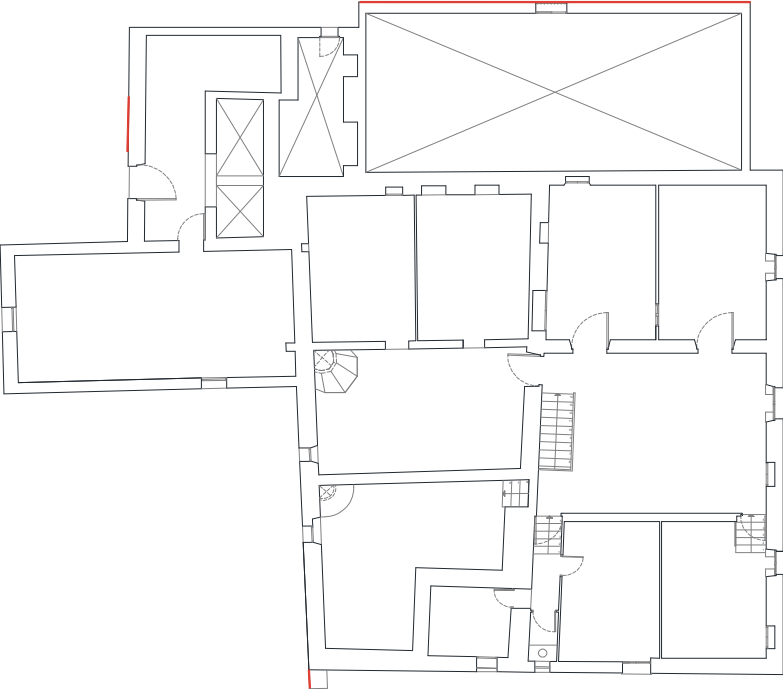
<p style="text-align: right;">P.1ª</p>		
DESCRIPCION				LESIONES SECUNDARIAS							
Se observan algunas pátina por vegetación con tonalidades vedosas y superficiales, las cuales aparece en las zonas mas bajas de algunos de los paramentos exteriores.				No se observan otras patologías derivadas de esta lesión.
