## ENGINYERIA D'EDIFICACIÓ PROJECTE FINAL DE CARRERA

### ESTUDI CONSTRUCTIU I PROPOSTA DE CANVI D'ÚS DELS EDIFICIS DE LA FINCA DE SON GRAS

**Projectista/es:** Marc Camps Camps  
**Director/s:** Jacint Bachs Folch  
**Convocatòria:** Març 2013

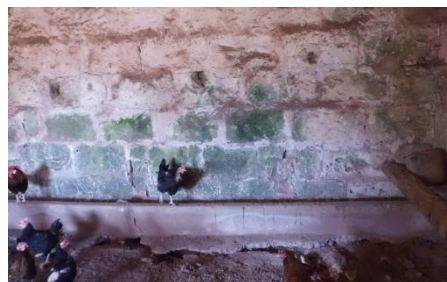
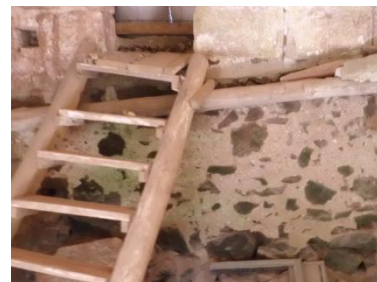
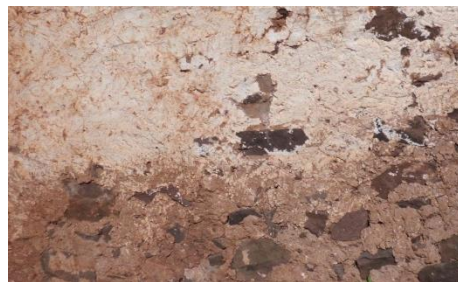
<b>HUMITATS PER FILTRACIÓ</b>	<b>GRAVETAT:</b> GREU, afecta a l'estructura (biguetes de fusta)	
	<b>ELEMENT AFECTAT:</b> Estructura de coberta	
<b>DESCRIPCIÓ</b>		
<p>Aparició de diversos focus de humitats en coberta que es traslladen al llarg dels diferents paràmetres. Com la majoria d'estructures de cobertes són estructura vista, aquesta aigua que es filtra per la coberta produeixen una taca d'humitat sobre la mateixa estructura (els quars de marès o ceràmics o estructura de fusta) i degrada els materials. Les taques no estan repartides per igual en tot l'edifici, sinó que són patologies concentrades en certs punt.</p>		
<b>CAUSES</b>		
<p>La causa principal de les lesions provenen de la filtració de l'aigua pluvial. Com es tracta d'un forjat inclinat, l'estanqueïtat ve donat per les teules, i per tant la filtració segurament vindrà causada pels desperfectes de les teules. Això és normal tenint en compte que la coberta se ha degradat amb el pas del temps i no se ha realitzat cap tipus de manteniment.</p> <ul style="list-style-type: none"> <li>- <i>Causes Directes:</i> Aigua pluvial</li> <li>- <i>Causes Indirectes:</i> Els moviments entre les teules no han estat reparats per falta de manteniment, perdent d'aquesta manera l'estanqueïtat i la continuïtat de la coberta.</li> </ul>

Mur contenció marès	Mur contenció maçoneria	Mur de maçoneria

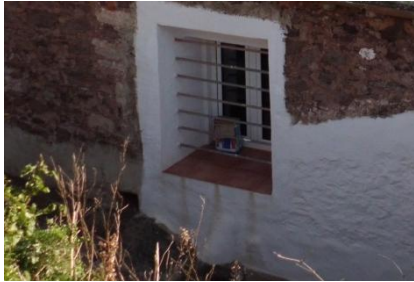
HUMITAT PER FILTRACIÓ	GRAVETAT: LLEU, afecta a l'estructura vertical sense afectar l'estabilitat.
	ELEMENT AFECTAT: Estructura vertical
<b>DESCRIPCIÓ</b>	
Aparició de taques d'humitats baixa l'obertura de la finestra. Taca d'humitat en forma de bulb que es concentra al voltant de la finestra i que es va diluint com més lluny es situa de la finestra. Això es produeix perquè l'aigua de la pluja banya la zona d'escopidors de la finestra i es filtra per la paret.	
<b>CAUSES</b>	
La causa principal de les lesions provenen de la filtració de l'aigua pluvial. Com es tracta d'un element pla, ja aquesta obertura ve donada per la paret, s'haurà de protegir front a l'aigua. Lo ideal seria que aquest escopidor fos estanc enfront al pas de l'aigua i a més, evacues aquesta aigua (gràcies a la pendent).	
<ul style="list-style-type: none"> <li>- Causes Directes: Aigua pluvial</li> <li>- Causes Indirectes: Falta de protecció d'un element horitzontal enfront el contacte amb l'aigua i la seva posterior filtració</li> </ul>

<b>ESTAT</b>	
Actiu, ja que l'aigua es segueix filtrant per l'obertura. S'ha d'eliminar primer la causa i després es solucionarà els danys que ha creat aquesta patologia.	
<b>ACTUACIONS</b>	
S'ha d'actuar sobre la causa i després ja assecarem les patologies d'humitats que ha provocat. L'única actuació possible és la de col·locar un escopidor, que amb un pendent d'un 1-2 % en direcció a l'exterior evacui l'aigua de la pluja. Aquest escopidor anirà amortera a la part inferior de l'obertura, a més de col·locar-s'hi una làmina impermeable i solapar-se per impedir cap tipus de filtració d'aigua. L'escopidor sobresortirà de la paret uns centímetres i inclourà un goteró perquè l'aigua no es filtri per capillaritat un altre cop entre l'escopidor i l'obertura.	
<b>REPORTATGE FOTOGRÀFIC</b>

Filtracions exteriors	Filtracions interiors

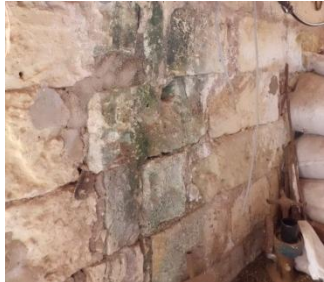
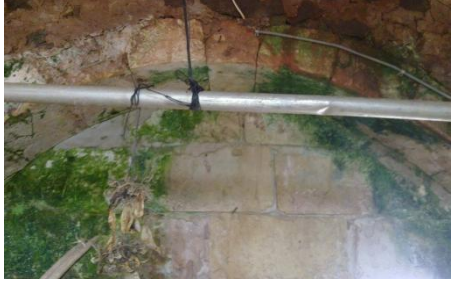
HUMITATS PER CONDENSACIÓ	GRAVETAT: LLEU, afecta a l'estructura vertical sense afectar l'estabilitat.
	ELEMENT AFECTAT: Estructura vertical
<b>DESCRIPCIÓ</b>	
Aparició de taques d'humitat a l'interior a causa d'un canvi de pressions de humitats que fa que l'aire circuli a través dels porus del marès i provoca que es condensi i apareixen taques de humitat a l'alçada de més o menys una persona.	
<b>CAUSES</b>	
La causa principal és que el marès és un material que acumula gran quantitat de vapor d'aigua en la seva estructura porosa i degut a la seva orientació (la façana on això passa no toca gran quantitat de rajos solars perquè la vegetació ho impedeix) fa que el vapor d'aigua s'acumuli i es condensi cap a l'exterior de les peces formant aquestes taques de floridura.	
<ul style="list-style-type: none"> <li>- Causes Directes: Acumulació de vapor d'aigua del marès</li> <li>- Causes Indirectes: Ventilació insuficient</li> </ul>

Condensacions edifici 2	Condensacions edifici 3

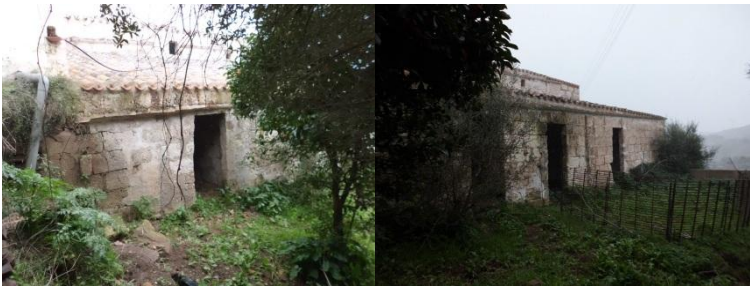
<b>HUMITAT PER FILTRACIÓ</b>	<b>GRAVETAT:</b> LLEU, afecta a l'estructura vertical sense afectar l'estabilitat.
	<b>ELEMENT AFECTAT:</b> Estructura façana
<b>DESCRIPCIÓ</b>	
Aparició de taques d'humitats a una façana, a l'edifici 2 la façana oest. Degut a la seva orientació aquestes humitats han provocat l'aparició de floridura.	
<b>CAUSES</b>	
La causa principal de les lesions provenen de la filtració de l'aigua pluvial a través de la coberta. Però aquest cop no és culpa de la ruptura de les peces de coberta, sinó de la ruptura de les peces de desaigua que s'emportaven l'aigua des de la coberta. També prové d'un mal disseny del ràfec, que no sobresou la suficient longitud perquè l'aigua no taqui la façana. Si això se li suma la mala orientació de la façana, tenim la aparició de floridura culpa de l'estancament de l'aigua causada per la ventilació incorrecte d'aquesta façana.	
<ul style="list-style-type: none"> <li>- <i>Causes Directes:</i> Aigua pluvial</li> <li>- <i>Causes Indirectes:</i> Mal disseny i ruptures de peces de coberta</li> </ul>

<b>ESTAT</b>	
Actiu, ja que l'aigua es filtrant per aquestes peces de coberta. S'ha d'eliminar primer la causa i després es solucionarà els danys que ha creat aquesta patologia.	
<b>ACTUACIONS</b>	
Primer de tot s'hauria d'aclarir la vegetació d'aquesta façana i eliminar el màxim possible aquesta vegetació que esta tocant la façana perquè al absorbir aigua i estar en contacte amb la façana també provoca la seva filtració. S'ha de tallar la vegetació lo suficient per facilitar el pas de l'aire davant d'aquesta façana, ja que també ajudarà a eliminar les humitat per condensació. Un cop solucionat això, s'hauria d'allargar el ràfec i sanejar les teules que evacuen les aigües perquè no es perden aigua en el seu recorregut que mullés la façana.	
<b>REPORTATGE FOTOGRÀFIC</b>

Façana oest edifici 2

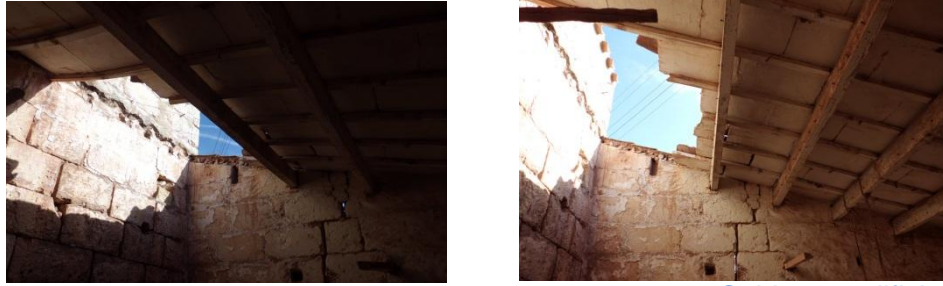
<b>COL-LAPSE SOSTRE</b>	<b>GRAVETAT:</b> MODERADA, pot portar patologies posteriors i més col·lapses
	<b>ELEMENT AFECTAT:</b> Estructura coberta
<b>DESCRIPCIÓ</b>	
Col·lapse d'un biga del forjat de coberta (coberta de cota més baixa de l'edifici 2) que ha provocat que hagi caigut parcialment el sostre per la pèrdua de l'element que el sostenia.	
<b>CAUSES</b>	
La biga ha col·lapsat per fatiga. El pes s'han anat acumulant a sobre la biga sobrepassant aquelles sobrecàrregues per les que estava dissenyada, sumat a això el desgast de la biga culpa dels agents biòtics causat per la humitat. Com es pot veure a les imatges les fires segueixen aguantant la coberta (malgrat la seva flexió) sense necessitat d'una biga a la seva meitat, és a dir, aguanten més del doble de pes del que haurien d'aguantar. Així doncs el problema es troba en el lloc on ha col·lapsat el forjat, degut segurament a la situació del forjat, en aquell tram no es devia haver resolt correctament la junta de les teules amb la paret vertical, cosa que ha provocat l'acumulació d'aigua (i de pes), a més d'un desgast de la biga a causa de la humitat que ha provocat la disminució de la seva resistència a flexió.

<ul style="list-style-type: none"> <li>- <i>Causes Directes:</i> Aigua pluvial</li> <li>- <i>Causes Indirectes:</i> Mal disseny de la junta de la coberta amb la paret vertical.</li> </ul>	
<b>ESTAT</b>	
Estable, ja que el forjat ja ha col·lapsat. El que passa és que les fires poden col·lapsar per ruptura causada per el sobrepès constant que han de suportar i que caigui el tram del forjat restant.	
<b>ACTUACIONS</b>	
Primer de tot hem d'actuar sobre la causa. Haurem de tornar a construir aquest forjat, solapant unes noves fires sobre la biga existent per connectar el tram antic amb el nou de forjat. Però un cop posat els nou quars de marès i s'estiguin muntant les teules hauríem de ficar-hi abans una làmina impermeable que s'allargui respecte la coberta i pugui per la paret una distància d'uns 15 centímetres i que quedi amagada entre les teules i algun sòcol de color ocre que no ressalti envers el marès de la paret. D'aquesta forma evitarem que l'aigua s'escorri per la paret.

Fires fletxades	
Col·lapse edifici 2

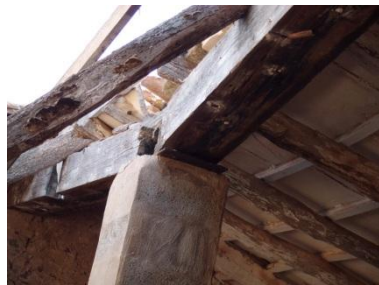
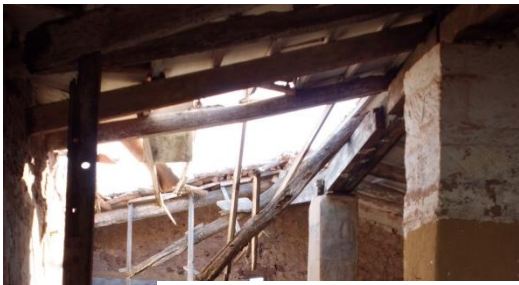
<b>COL-LAPSE SOSTRE</b>	<b>GRAVETAT:</b> MODERADA, pot portar patologies posteriors i més col·lapses	
	<b>ELEMENT AFECTAT:</b> Estructura coberta	
<b>DESCRIPCIÓ</b>		
Col·lapse d'un tram de la biga del forjat de coberta (edifici 3) que ha provocat que hagi caigut parcialment el sostre per la pèrdua de l'element que el sostenia.		
<b>CAUSES</b>		
<p>En aquest edifici es va alçar un pilar (està fet amb bloc de formigó) al tram de biga que ha flectat, molt a posteriori de l'estructura original, per reduir la llum que suportava i així el moment màxim. Això vol dir que el possible col·lapse d'aquesta biga es venia venint des de fa temps. La biga no és igual en tota la seva secció, ja que està conformada per l'agregació de taulers de fusta connectats entre ells. Això és deu a que es devia voler augmentar la inèrcia de la secció en els trams més desfavorables, però no es va tenir en compte el punt que es situa sobre el nou pilar, perquè en aquell moment es creia que tenia un moment negatiu menor als moments positius d'entre els trams. El problema sorgeix quan els pilar s'assenta al terra perquè el fonament del nou pilar no s'ha executat lo necessàriament profund perquè la tensió admissible del terreny sigui major a les sol·licitacions. Al assentar-se aquest pilar, el punt de recolzament del pilar deixa d'existir i passa a ser tot un tram continu d'una llum tan gran que provoca un moment positiu pel que la inèrcia desfavorable de la peça en aquell punt no està dissenyada per aguantar.</p> <ul style="list-style-type: none"> <li>- <i>Causes Directes:</i> Assentament diferencial</li> <li>- <i>Causes Indirectes:</i> Inèrcia desfavorable de la biga.</li> </ul>

<b>ESTAT</b>		
Estable, ja que el forjat ja ha col·lapsat. El que passa és que la zona no és del tot segura, perquè hi ha un altre tram d'igual llum entre recolzament que el que ha col·lapsat, però amb secció d'inèrcia superior a l'anterior.		
<b>ACTUACIONS</b>		
A la rehabilitació es proposa un canvi estructura aprofitant la longitud de llum menor, perpendicular a l'actual, per fer-hi una encavallada de fusta que mantindria quasi la mateixa pendent que l'existent. D'aquesta manera, alliberem la planta de pilars.		
<b>REPORTATGE FOTOGRÀFIC</b>

Biga central	Col·lapse edifici 3	Estructura restant

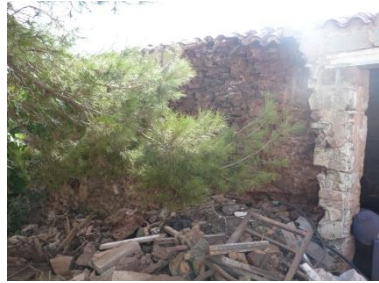
<b>PÈRDUA SECCIÓ RESISTENT D'UNA PARET</b>	<b>GRAVETAT:</b> GREU, pot provocar un col·lapse de l'estructura
	<b>ELEMENT AFECTAT:</b> Estructura coberta
<b>DESCRIPCIÓ</b>	
Col·lapse parcial d'una paret de càrrega de maçoneria que aguantava la coberta de l'edifici 3.	
<b>CAUSES</b>	
<p>La paret ha col·lapsat per la pèrdua de la capacitat resistent del morter de calç que mantenia les peces unides entre elles. Això pot ser causat per una filtració d'aigua que va modificar les capacitats resistents del morter. Com es pot veure, el marès que es va ficar a posterior per fer l'estintolament de l'estructura no ha col·lapsat, cosa que ens va pensar que va ser adherit amb un morter més resistent a l'anterior.</p> <ul style="list-style-type: none"> <li>- <i>Causes Directes:</i> Morter de resistència baixa</li> <li>- <i>Causes Indirectes:</i> Aigua pluvial</li> </ul>	
<b>ESTAT</b>	
Actiu, ja que pot seguir col·lapse no tan sols la paret sinó també el sostre que sustenta perquè ja no sigui capaç de resistir el seu pes.

Col·lapse parcial paret

<b>ACTUACIONS</b>	
Tornarem a construir la paret maçoneria que ha col·lapsat amb morter de ciment M-20. Però aquest cop utilitzarem armadures col·locades en direcció perpendicular a la que treballa la paret (les col·locarem en direcció horitzontal) perquè la seva funció serà treballar a tracció, ja que el tros de paret que hem construït es voldrà separar de la paret que encara estava de peu degut a la compressió que provoca el pes de forjat que aguanta i que el fa treballar a tracció horitzontal. Les armadures, treballant a tracció causada per l'impediment d'aquesta separació, es fixaran a la paret existent taladrant aquesta i omplint l'espai sobrant del forat que no ocupi l'armadura amb morter de ciment M-80	
<b>REPORTATGE FOTOGRÀFIC</b>

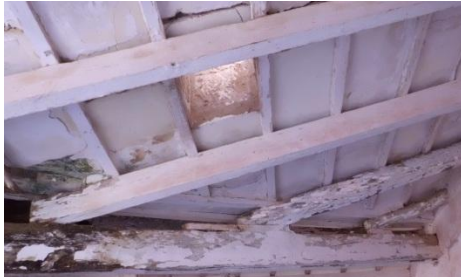
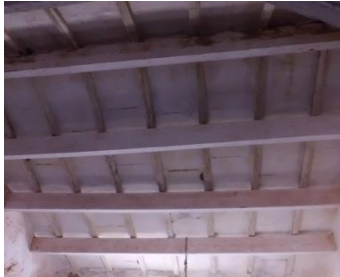
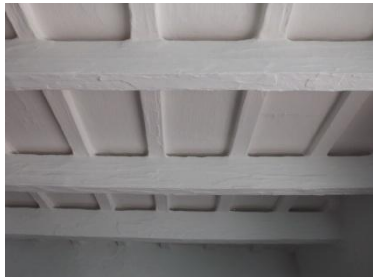
<b>BIGUES FLECTADES</b>	<b>GRAVETAT:</b> MODERAT, les dimensions de les fletxes no són greus.	
	<b>ELEMENT AFECTAT:</b> Estructura sostre	
<b>DESCRIPCIÓ</b>		
Biguetes de fusta flectades a la meitat de la seva llum total degut al moment positiu màxim que suporten.		
<b>CAUSES</b>		
A causa del temps que fa que es van aixecar aquests forjats, les biguetes poden no estar dissenyades per aguantar les càrregues durant tants d'anys. Si això se li suma el deteriorament de les teules, el que provoca la filtració de l'aigua i amb aquesta, l'augment del pes de l'element a sustentar i el desgast de la mateixa bigueta; pot sorgir una patologia estructural que augmenti amb el pas del temps alhora que disminueix la resistència per fer-li front.		
<ul style="list-style-type: none"> <li>- <i>Causes Directes:</i> Fatiga de la bigueta</li> <li>- <i>Causes Indirectes:</i> Augment del pes de l'element a sostenir i disminució resistència del que sustenta.</li> </ul>

<b>ESTAT</b>		
Passiu, ja que la fletxa està dins els límits acceptables, però amb la possibilitat d'augmentar constantment fins a col·lapsar.		
<b>ACTUACIONS</b>		
Primer de tot, rehabilitar la coberta perquè el seu estat no empitjori i provoqui que aquesta nova patologia avanci fins a col·lapsar. Després s'actuarà sobre la fusta augmentant la seva capacitat resistent de formes diverses, cos que s'estudiarà a l'apartat <i>Tractament Preventiu de la fusta</i> .		
<b>REPORTATGE FOTOGRÀFIC</b>

Edifici 2	Edifici 2	Edifici 1

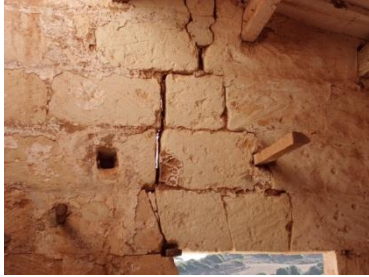
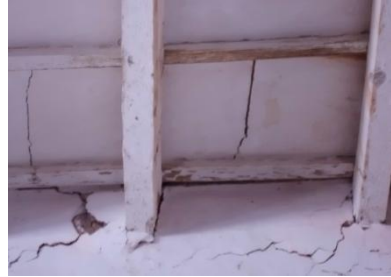
<b>FISSURES/ESQUERDES INTERIORS</b>	<b>GRAVETAT:</b> LLEU, indicador de les alteracions estructurals edifici		
	<b>ELEMENT AFECTAT:</b> Estructura vertical		
<b>DESCRIPCIÓ</b>			
Fissures i esquerdes de entre 1 i 2 mil·límetres en les divisòries en les quals es recolzen les bigues. Es tracta en la seva majoria de fissures inclinades, formant com una espècie d'arc de descàrrega.			
<b>CAUSES</b>			
Les causes podrien deure's a una saturació estructural de les bigues, les quals ha augmentat el seu pes a causa de les humitats, anteriorment explicades. Això suposa que la biga ha d'aguantar càrregues superiors per les que va estar dissenyades, cosa que comporta l'aparició de fissures i esquerdes de compressió a les parets que les suporten.			
<ul style="list-style-type: none"> <li>- <i>Causes Directes:</i> Filtracions de l'aigua de la pluja que provoquen sobrecàrregues a les biguetes</li> <li>- <i>Causes Indirectes:</i> Disseny paret no suficientment resistent.</li> </ul>

<b>ESTAT</b>			
Estabilitzat, les esquerdes i les fissures semblen estar equilibrades			
<b>ACTUACIONS</b>			
Primer de tot s'haurà d'actuar sobre la causa, això ja s'ha explicat en fitxes interiors, com evitar aquests sobrepès causat per l'aigua. <i>Després es procedirà a la reparació dels murs, que consistirà en sanejar les zones afectades i omplir-les amb morter sense retracció i en els casos que es el metre de longitud s'haurà de grapar la paret per evitar que es segueixi prolongant.</i>			
<b>REPORTATGE FOTOGRÀFIC</b>

Edifici 2			Edifici 1

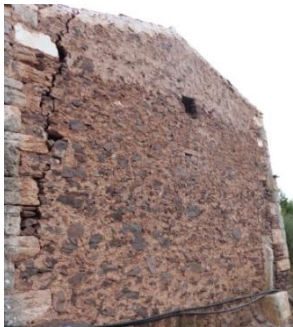
<b>ESQUERDA A FAÇANA</b>	<b>GRAVETAT:</b> GREU, condiona l'estabilitat de tot l'edifici i el seu col·lapse.
	<b>ELEMENT AFECTAT:</b> estructura vertical
<p><b>DESCRIPCIÓ</b></p> <p>Esquerda sensiblement vertical prop de l'aresta de la paret de la façana sud de l'edifici 3</p> <p><b>CAUSES</b></p> <p>Això es degut a que el pes del forjat de coberta estira la paret cap a l'exterior i li provoca un gir que tindria que absorbir el fonament, cosa que no ha passat i s'ha produït la esquerda per assentament diferencial.</p> <ul style="list-style-type: none"> <li>- <i>Causes Directes:</i> Assentament diferencial</li> <li>- <i>Causes Indirectes:</i> Pes de la coberta</li> </ul>	
<p><b>ESTAT</b></p> <p>Actiu, ja que l'esquerda es pot seguir engrandint, si la causa del problema persisteix, fins que col·lapsi</p>	
<p><b>ACTUACIONS</b></p> <p>Podrem actuar de dues formes diferents. La primera actuació i la menys recomanada seria actuar sobre el problema, és a dir, ficar un tensor que vagi de la paret que vol girar fins a la seva oposada i que treballant a tracció impedeixi el seu gir. Gràcies a l'estructura d'encavallada, aquest tensor pot passar amagat. Una altra actuació seria recalçar el fonament, per suposat es faria per trams, ja que és un fonament corregut de la paret de càrrega. És buscaria un tram més profund del terreny, on augmentes la tensió admissible d'aquest i pogués resistir el moment al qual es troba sotmès. Un cop hem actuat perquè l'esquerda no augmenti de tamany, s'haurà de tancar aquesta. Per fer-ho procedim a repicar la zona afectada, posterior raspallat superficial i finalment grapant la paret mitjançant varetes d'acer i resina química.</p>

</div> <p style="text-align: right;">Esquerda per assentament diferencial</p>

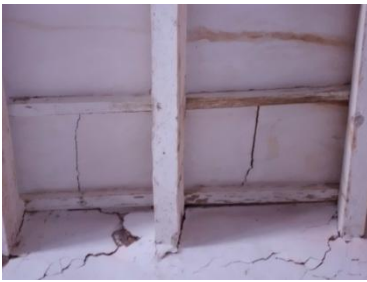
<b>RUPTURES QUARS MARÈS</b>	<b>GRAVETAT:</b> LLEU, però poc provocar patologies moderades
	<b>ELEMENT AFECTAT:</b> Quars marès
<p><b>DESCRIPCIÓ</b></p> <p>Ruptures i col·lapse dels quars de marès, els elements que sustenten les teules.</p> <p><b>CAUSES</b></p> <p>Quars de marès amb ruptures a flexió en la direcció de la llum més desfavorable. Com només es produeix en situacions puntuals, es descarta que sigui un disseny desfavorable de la peça que no pugui aguantar les càrregues. Sinó que amb el pas del temps aquest material s'ha desgastat degut al continu contacte amb l'aigua de pluja i que antigament, les peces de marès tallades a mà eren de més baixa qualitat, menys denses, és a dir, més poroses. Aquestes peces podien retenir més aigua i tenien menys resistència que les actuals, que si passen un control de qualitat.</p> <ul style="list-style-type: none"> <li>- <i>Causes Directes:</i> Fatiga del material</li> <li>- <i>Causes Indirectes:</i> Augment del pes de l'element a sostenir i disminució resistència del que sustenta.</li> </ul>

<p><b>ESTAT</b></p> <p>Actiu, les peces es poden seguir fissurant per fatiga del material o augment del pes a sustentar.</p>	
<p><b>ACTUACIONS</b></p> <p>Es sanejaria les peces que presenti ruptures i es substituirien aquestes i les que ja han caigut per peces de marès noves, molt més resistents. Inclòs se'ls hi podria donar un to envellit per seguir l'estètica existent.</p>	
<p><b>REPORTATGE FOTOGRÀFIC</b></p> <div style="display: flex; justify-content: space-around;"> <div style="text-align: center;">

<p>Quars amb fissures/esquerdes</p> </div> <div style="text-align: center;">

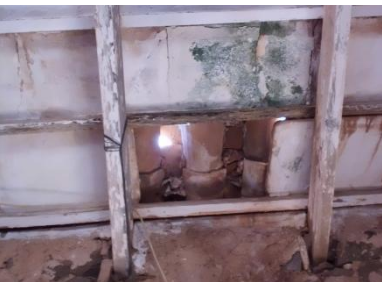
<p>Quars trencats</p> </div> </div>

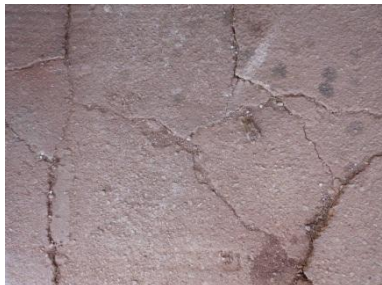
<b>RUPTURA DE LA SOLERA</b>	<b>GRAVETAT:</b> LLEU, no altera la inestabilitat de cap element constructiu
	<b>ELEMENT AFECTAT:</b> Solera
<b>DESCRIPCIÓ</b>	
Ruptures de la solera a compressió puntual en el garatge exterior de l'edifici 1, la rampa i alguns punts de l'edifici 2 i 3.	
<b>CAUSES</b>	
Això es deu a què la solera que van construir estava realitzada amb formigó en massa i no incorporava armadura, el que provoca que les càrregues no es reparteixin bé i un superfície de formigó haurà d'aguantar més del que destinat, com per exemple en el garatge.	
<ul style="list-style-type: none"> <li>- <i>Causes Directes:</i> Absència d'armadura pel repartiment de les càrregues.</li> <li>- <i>Causes Indirectes:</i> Sobrecàrregues</li> </ul>	
<b>ESTAT</b>	
Actiu, ja que mentre la solera segueixi sense tenir armadura i les càrregues siguin les mateixes, les esquerdes poden seguir apareixent.	
<b>ACTUACIONS</b>

Esquerda per assentament diferencial

Amb la rehabilitació s'aprofitarà per fonamentar de nou la majoria d'espai per adaptar-los a un recorregut accessible i per fonamentar-los de nou s'afegirà una capa de compressió amb una malla electrosoldada de #15 cm ø8mm. Als llocs que no es fonamenti de nou, es pot corregir els repartiment de càrregues amb una capa de compressió de 5 cm de formigó HA-25/B/12/IIa sobre la solera i l'armadura abans esmentada.	
<b>REPORTATGE FOTOGRÀFIC</b>

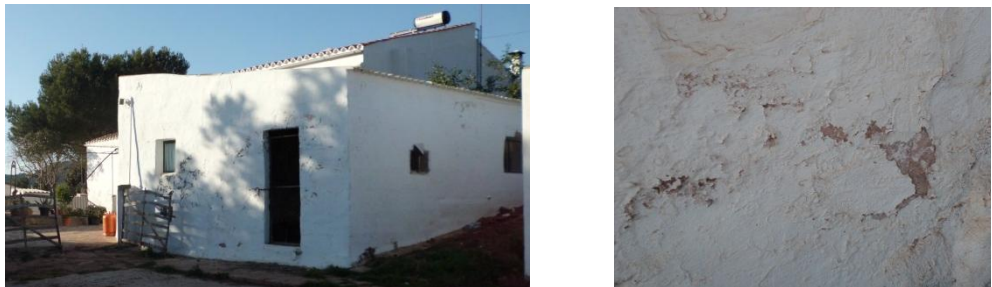
<b>DESGAST PINTURA</b>	<b>GRAVETAT:</b> LLEU, però ho provoca una patologia anterior
	<b>ELEMENT AFECTAT:</b> Revestiment exterior
<b>DESCRIPCIÓ</b>	
Caiguda de la pintura de la pared d'uns dels annexes de l'edifici 1.	
<b>CAUSES</b>	
La causa de la caiguda d'aquesta pintura és les condensacions intersticials. Ja que la pintura actua com a barrera de vapor, essent impermeable al pas del vapor d'aigua, cosa que provoca que el vapor es sature i es creïn bosses d'aire a pressió que fa que la pintura es separi de la paret i finalment caigui.	
<ul style="list-style-type: none"> <li>- <i>Causes Directes:</i> Pintura impermeable al pas del vapor d'aigua.</li> <li>- <i>Causes Indirectes:</i> Vapor d'aigua que s'acumula a la paret</li> </ul>	
<b>ESTAT</b>	
Actiu, malgrat així caigut part de la pintura, la resta d'aquesta es pot seguir embolsant i caient al terra de la mateixa manera.	
<b>ACTUACIONS</b>	
Es sanejaran els paraments i s'aplicarà una pintura exterior que sigui hidròfuga enfront a les filtracions de l'aigua però permeable al pas del vapor.

Annexes afectats	
Pintura caiguda

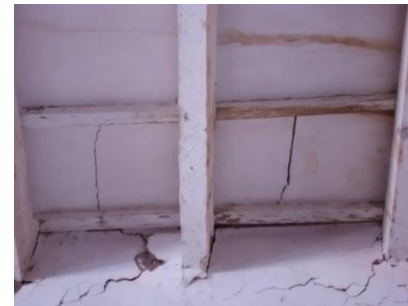
Fig.116. Quars de marès

Als forjats la situació és diferent. S'han trobat casos puntuals de rotures de quars de marès (figura 116). Però com s'han dit són casos puntuals i els factors que han facilitat que això es produeixi estan indicats a les fitxes de patologies.
