FICHAS DE PATOLOGÍAS

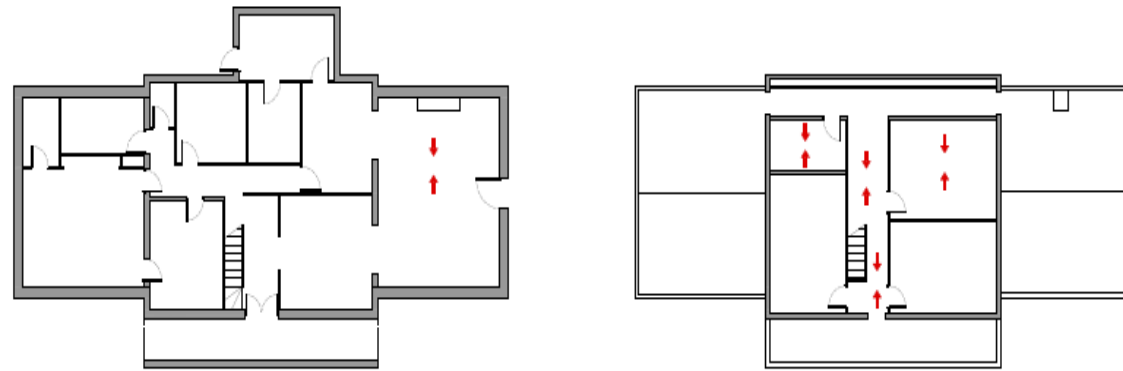
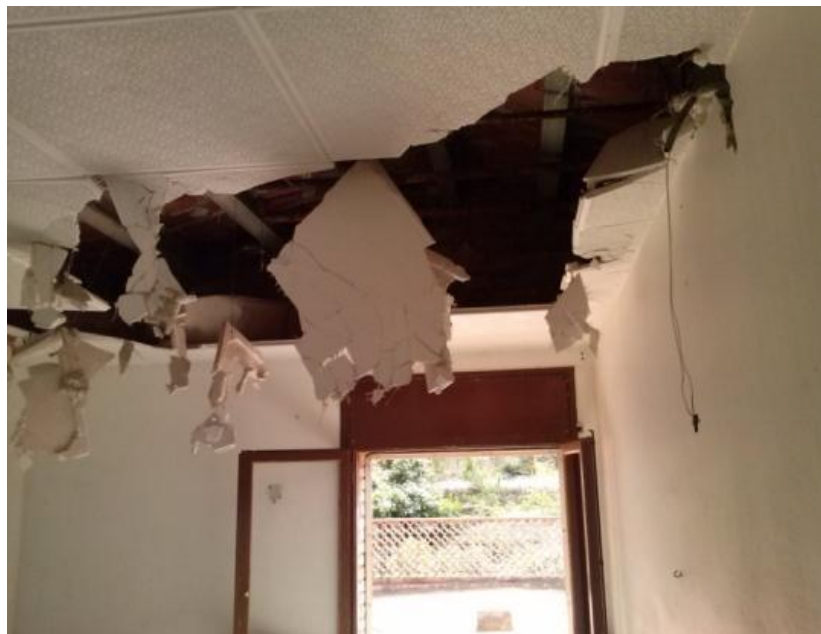
FICHAS DE PATOLOGIA**FICHA Nº: 3.1****EDIFICIO:** VIVIENDA_01**LESIÓN:** *Humedad por accidente***TIPO:** Física**LOCALIZACIÓN:** Falso techo

Este tipo de humedad aparece provocada por la rotura del falso techo debido a la humedad propiciando la filtración del agua de lluvia en el interior de la vivienda.

Directos: surgen principalmente por averías o roturas de las redes de instalaciones que provocan fugas de agua, generalmente nuevas lesiones.

Indirectos: una de las causas es el mal estado de conservación de la vivienda ya que presenta roturas puntuales en la cubierta de tipo inclinada propiciando la filtración del agua de lluvia.

Posible evolución: actuar sobre la rotura, para evitar el incremento de la exposición de la zona de humedad en el interior de la vivienda.

Reparación de la lesión: Las lesiones por humedad accidental que aparecen generalmente se detectan fácilmente en su origen y se pueden reparar con facilidad.

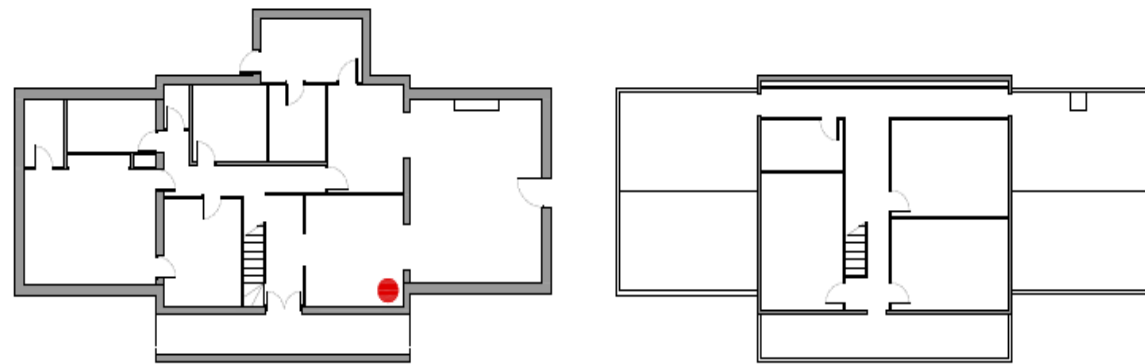
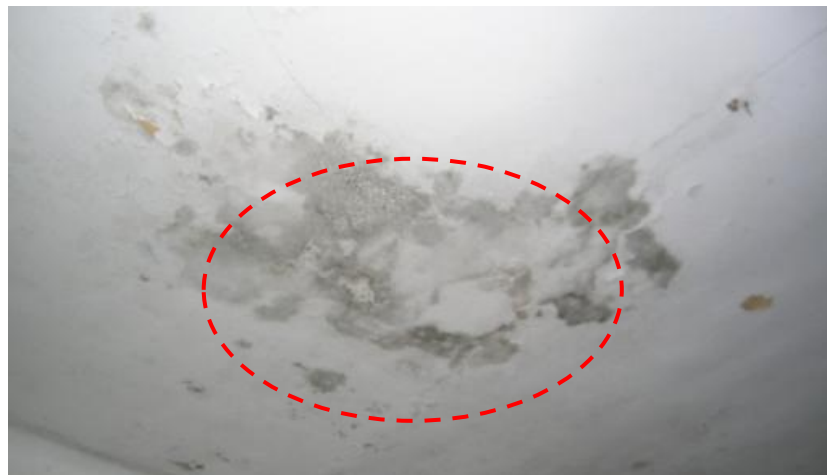
FICHAS DE PATOLOGIA**FICHA Nº: 4.1****EDIFICIO:** VIVIENDA_01**LESIÓN:** Humedad por filtración**TIPO:** Física**LOCALIZACIÓN:** Fachada este

Este tipo de humedades aparecen provocadas por el agua que llega del exterior y penetra al interior de la vivienda a través de la carpintería exterior de madera en un estado de conservación grave. Lógicamente el agua de lluvia es el principal agente de humedad por filtración, que generalmente se dividen en tres grupos: las provocadas por absorción, por la infiltración o por la penetración propiamente dicha.

Directos: Surgen principalmente por un exceso de agua en los paramentos verticales y horizontales, pareciendo en agua de lluvia como principal agente de la causa. Existen dos casos de humedad por filtración; por infiltración; que se manifiesta cuando el agua de lluvia llega al interior del edificio por posibles aberturas en la fachada en la cubierta, es decir, grietas, fisuras o juntas constructivas. Por penetración; que se manifiesta por la entrada de agua en la vivienda generados por los agujeros del deterioramiento del material o de algún material constructivo, como por ejemplo; por desplazamiento de algunas tajas o por la rotura de algún vidrio.

Posible evolución: Actuación inmediata. De no actuar el ambiente tendrá más humedad e irán apareciendo mas lesiones relacionadas directamente con las humedades como los desprendimientos.

Reparación de la lesión: La lesiones de humedad por filtración aparecen tanto en paramentos verticales como horizontales. En nuestro caso nos ceñiremos a los cerramientos de fachada; - Filtraciones en los cerramientos de fachada; degradación del revestimiento, fisuras en la unión entre diferentes materiales del antepecho, degradación del mortero de las juntas, falta de estanqueidad entre cerramientos, carpintería, encuentros caja de persinas, etc. y, falta de goterón en los verteaguas.

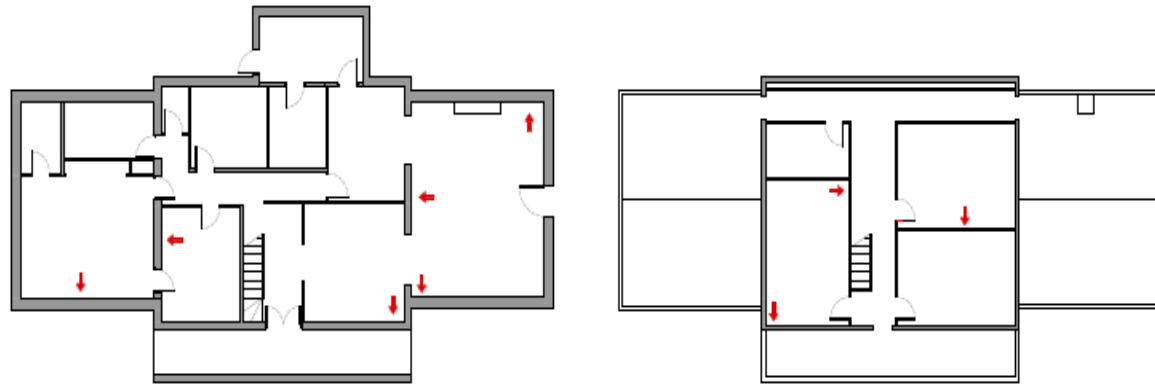
FICHAS DE PATOLOGIA**FICHA Nº: 7.1****EDIFICIO:** VIVIENDA_01**LESIÓN:** Fisuras enparamento verticales inter. **TIPO:** Física**LOCALIZACIÓN:** Generalizado en todos los paramentos.

Las fisuras son aberturas longitudianles que afectan a la superficie o acabado de un elemento constructivo. Normalmente no tienen importancia de carácter estructural pero comportan al usuario falta de confort (entrada de agua, frío, etc). Las fisuras interiores en las paredes suelen estar producidas por antiguas deformaciones que se han estabilizado, aún así, algunas fisuras también son consideradas habitualmente una etapa de aparición de grietas. La mayoría de veces solo repercuten en el aspecto estético.

Realizar inspecciones visuales periódicas en los diferentes muros portantes y paramentos de la vivienda, controlando la aparición de nuevas grietas o movimiento en las grietas conocidas.

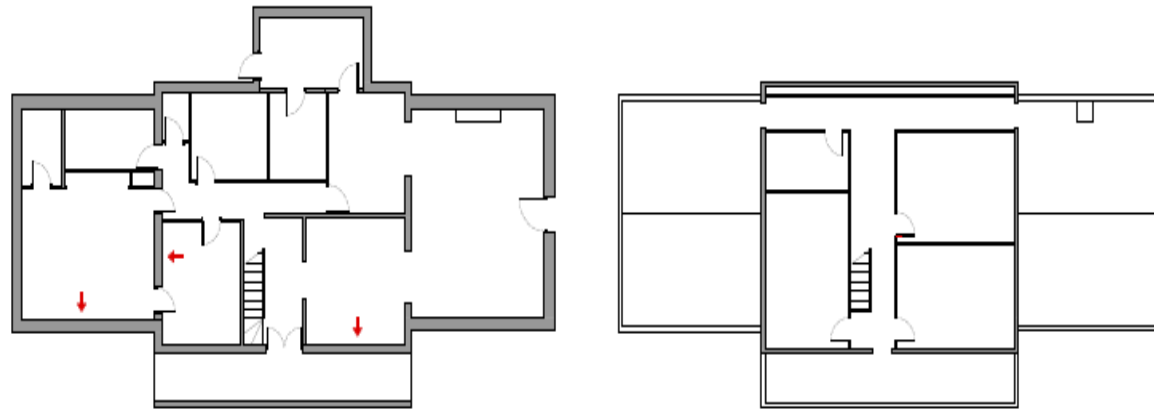
FICHAS DE PATOLOGIA**FICHA Nº:9.1****EDIFICIO:** VIVIENDA_01**LESIÓN:** *Grietas por exceso de cargas* **TIPO:** Mecánica**LOCALIZACIÓN:** Paramentos verticales en planta baja

La flecha que sufre el forjado de cubierta, formado por vigas de madera, es la consecuencia directa por la flexión de los elementos horizontales (forjado), debido a un exceso de cargas. La estructura de la madera resulta muy deformable comparada con otros materiales, por tanto, antes de llegar a la rotura, sobretodo en los elementos que trabajan a flexión, asumen diferentes deformaciones que avisan del problema. En caso de llegar a la rotura por flexión de las vigas del techo, estas aparecen en la zona central de la abertura con una cantidad de nudos especialmente importante.

Directas: la deformación de la viga por flecha aparece como consecuencia de una sobrecarga o bien por el deterioramiento que sufre la madera con el paso de tiempo; ataques de insectos, humedades, asolamiento, cambios de temperatura, etc. Además el estado de conservación de la vivienda afecta negativamente a toda la estructura agotando la vida útil de los materiales que la conforman.

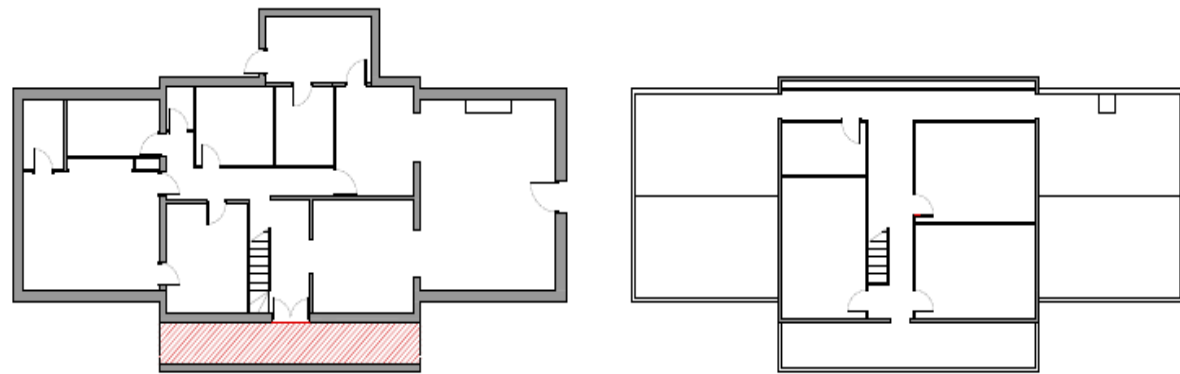
FICHAS DE PATOLOGIA**FICHA Nº: 11.1****EDIFICIO:** VIVIENDA_01**LESIÓN:** Oxidaciones y corrosiones**TIPO:** Química**LOCALIZACIÓN:** Estructura de forjado en planta baja

Corrosión: Consiste en la formación de un par galvánico o eléctrico entre el hierro presente en el elemento metálico y el hidróxido de hierro fruto de la oxidación. La media de intercambio de electrones es el agua presente en los poros de la capa de óxido, así, el hierro presente en el acero, se establece como polo negativo y el hidróxido de hierro como polo positivo, produciendo una corriente de electrones que provoca la descomposición del material metálico.

Posible evolución: si no se actúa sobre la lesión puede aumentar la oxidación y corrosión de la zona acelerando el proceso de pérdida de sección del material hasta llegar a la destrucción de metal.

Realizar inspecciones visuales periódicas controlando la aparición de nuevas oxidaciones y corrosiones, y dar dos capas de pintura no ferrosa de forma periódica en la totalidad de las vigas afectadas.

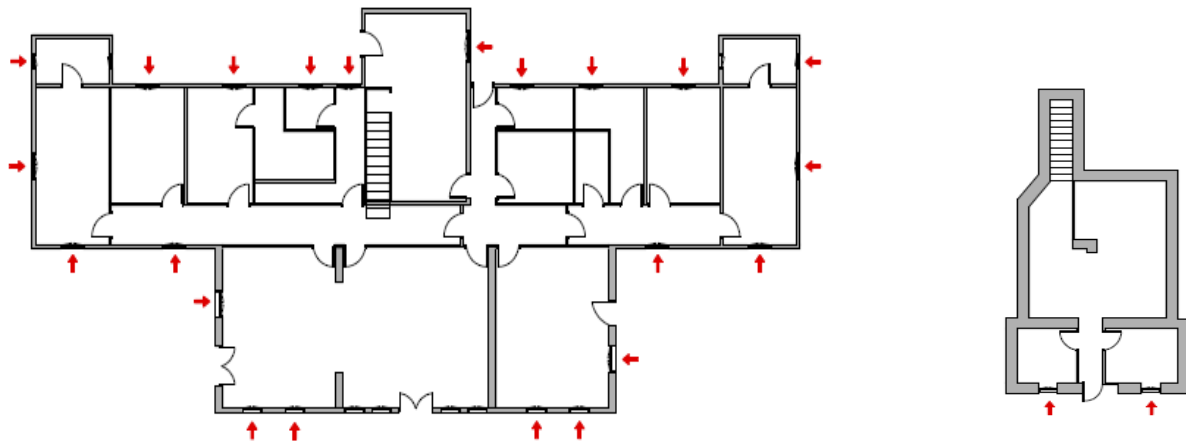
FICHAS DE PATOLOGIA**FICHA Nº: 1.2****EDIFICIO:** VIVIENDA_02**LESIÓN:** Suciedad**TIPO:** Física**LOCALIZACIÓN:** Generalizado en fachadas

La suciedad es una lesión que no conlleva peligro estructural, estas lesiones de los paramentos no son progresivas y, generalmente por sí solas no afectan al ámbito estético, a pesar que pueden derivar en casos de mayor peligro.

Realizar inspecciones visuales periódicas de los diferentes paramentos de fachadas de la vivienda, para detectar en el tiempo, posibles defectos de construcción que provoquen suciedad localizada o bien realizar trabajos de limpieza puntuales.
