TRABAJO FINAL DE GRADO

TÍTULO: Interacción pantógrafo-catenaria, problemas de desgaste en la línea R2 de Rodalies (EGDC)

AUTOR: Edgar Gabriel del Carpio Chávez

FECHA: Julio - 2014.

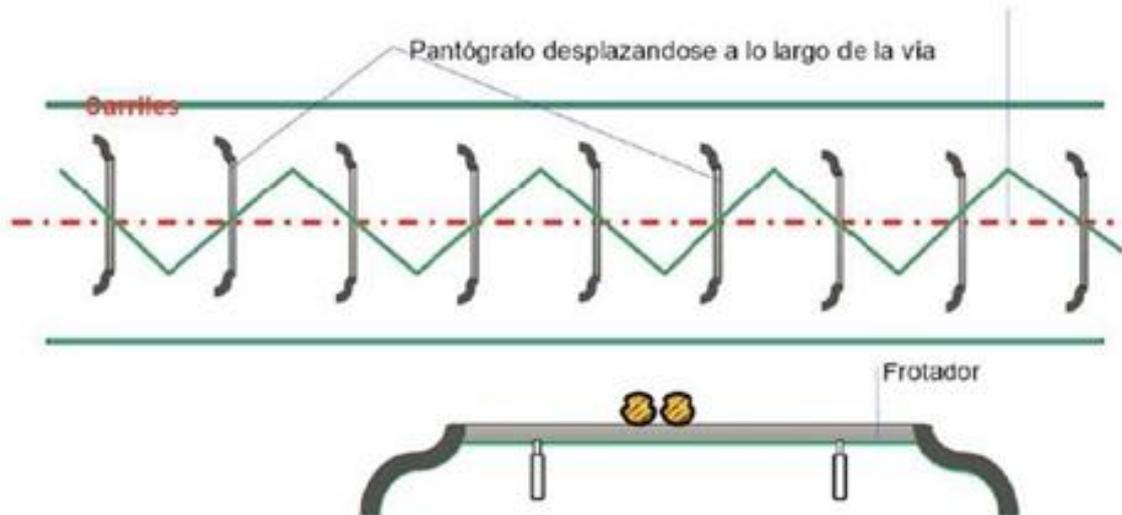
- **Descentramiento:** El desgaste mecánico existente entre el pantógrafo y la catenaria, se encuentra mayormente focalizado en la zona central de las pletinas de contacto, por este motivo a lo largo de estos últimos años el sistema se ha configurado con el objetivo de descentralizar este desgaste y aumentar el área de trabajo de la pletina.

Figura 5: Descentramiento del hilo de contacto.

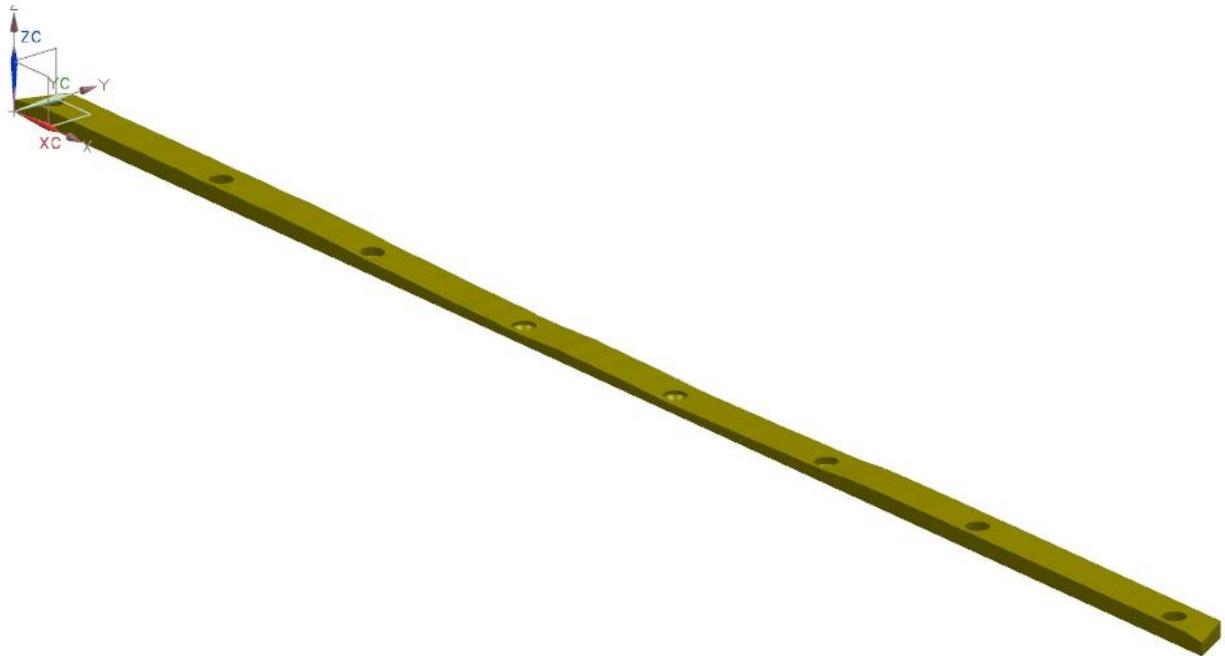
Los planos a analizar fueron los X-Z y X-Y, ya que después de una primera inspección visual se observó una mayor presencia de imperfecciones e irregularidades en estos planos como consecuencia del desgaste progresivo en la superficie de contacto.

Figura 35: Frotador desgastado en 3D.

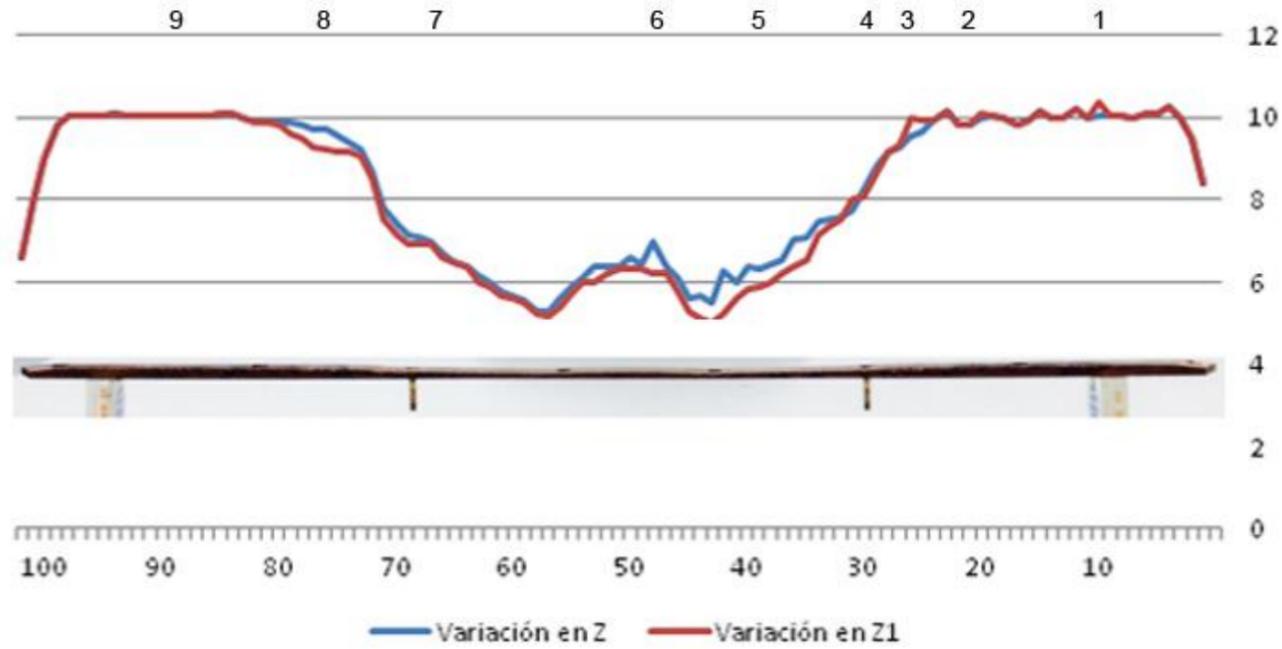
Figura 1

SUB - FIGURA (núm.)	RANGO EN X (cm)	DEFECTO	TIPO	CAUSA
1	10-11	Rebaba	Superficial	Punto caliente presente debido al continuo paso de corriente eléctrica y desgaste mecánico.
2	20-23	Enganchón	Superficial	Excesivo desgaste de la banda de contacto o hilo de contacto por falta de mantenimiento.
3	26-28	Perlero	Superficial	Arco eléctrico a causa de un excesivo margen existente entre el pantógrafo y catenaria.
4	30-31	Perlero	Superficial	Arco eléctrico a causa de un excesivo margen existente entre el pantógrafo y catenaria.
5	31-47	Desfase entre Z-Z1	Desgaste irregular	Se debe a la dirección en la que actúa el hilo de contacto respecto al frotador, al actuar en un solo sentido, los diferentes restos de material tienen a incrustarse en una zona concreta del frotador.
6	47-49	Pico positivo	Desgaste irregular	Restos de material incrustados por el arranque de material debido a la diferencia de durezas entre elementos.

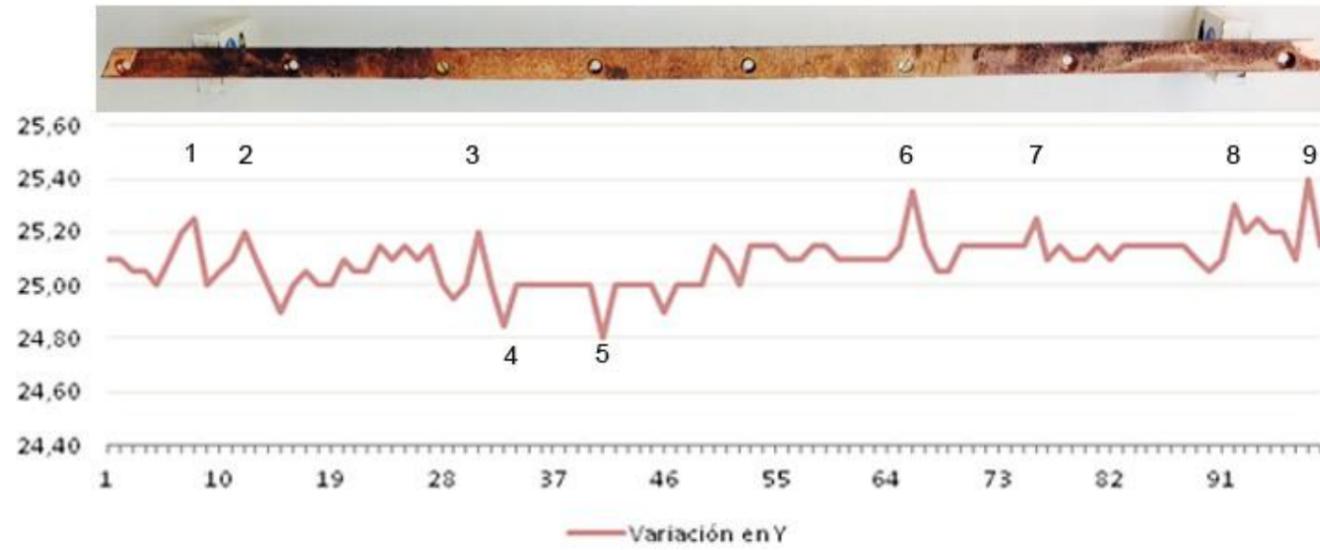
Figura 1

SUB – FIGURA (núm.)	RANGO EN X (mm)	DEFECTO	TIPO	CAUSA
1	70-80	Pico positivo	Desgaste irregular	Restos de material incrustados por el arranque de material debido a la diferencia de durezas entre elementos.
2	110-140	Rebaba	Superficial	Punto caliente presente debido al continuo paso de corriente eléctrica y desgaste mecánico.
3	300-320	Pico positivo	Desgaste irregular	Restos de material incrustados por el arranque de material debido a la diferencia de durezas entre elementos.
4	330-340	Pico negativo	Desgaste irregular	Arranque de material debido a un contacto brusco entre el pantógrafo y catenaria
5	400-420	Perlero	Superficial	Arco eléctrico a causa de un excesivo margen existente entre el pantógrafo y catenaria
6	650-670	Rebaba	Superficial	Punto caliente presente debido al continuo paso de corriente eléctrica y desgaste mecánico.
7	750-770	Pico positivo	Desgaste irregular	Restos de material incrustados por el arranque de material debido a la diferencia de durezas entre elementos.

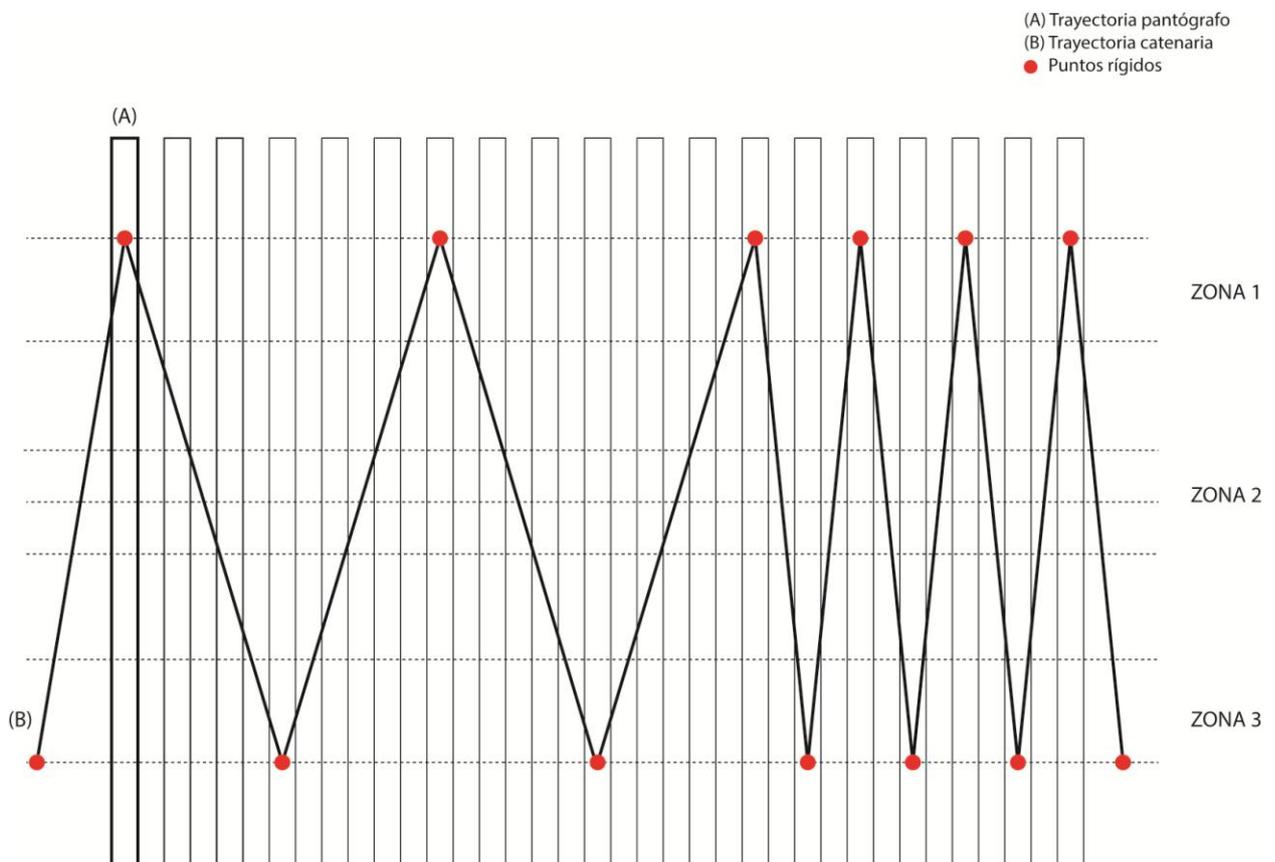
- Podría ser la rigidez que experimenta la catenaria en los extremos a causa de la colocación de los del sistema de atirantado, provocando un contacto más agresivo con el hilo de contacto. (Ver figura 62)
- Podría ser el tiempo de trabajo en las zonas ubicadas en los extremos (1-3), que es más prolongado que en la zona central (2), dejando un margen menor a la refrigeración de la zona, derivando a la creación de puntos calientes más propensos a sufrir imperfecciones. (Ver figura 62).

Tabla 62: Movimiento del frotador sobre la catenaria.
