Escola Politécnica Superior  
d'Edificació de Barcelona

**GRAU EN ARQUITECTURA TÈCNICA I EDIFICACIÓ**  
**TREBALL DE FI DE GRAU**

**PRÁCTICUM DE REHABILITACIÓN EN LA EMPRESA DIURBAN S.L**

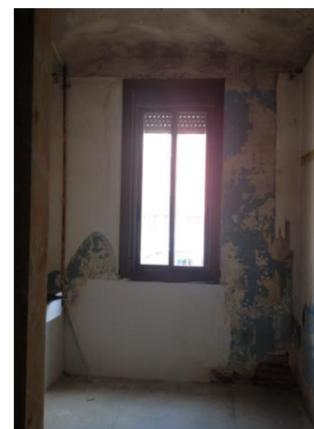
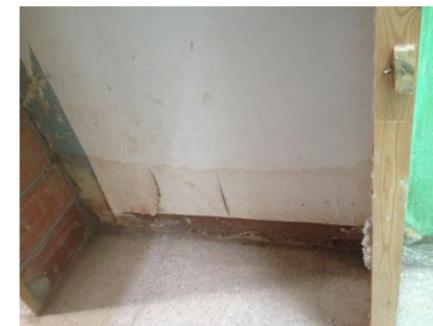
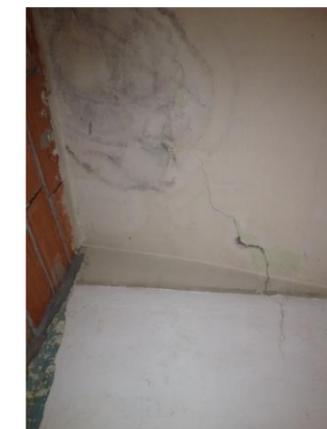
También se puede observar en los forjados manchas circulares de humedad que han degradado la pintura cambiándola de color y también marcan varias líneas de contorno de las fases que ha ido sufriendo.

Las humedades de capilaridad en paredes pueden haber aparecido ya que en construcciones antiguas no hay separación entre muros y cimentación, los ladrillos están apoyados directamente en el terreno. Además estos ladrillos son de material muy arcilloso, tienen mucha capilaridad y dejan filtrar el agua con facilidad provocando las humedades.

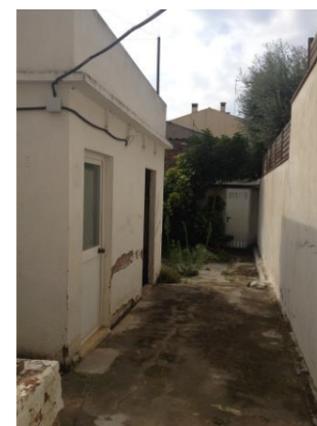
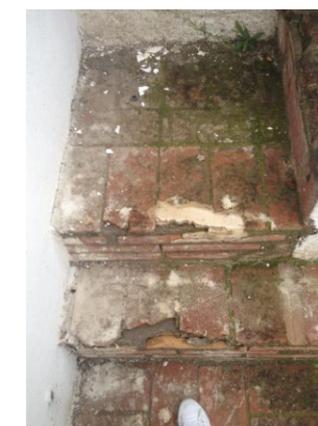
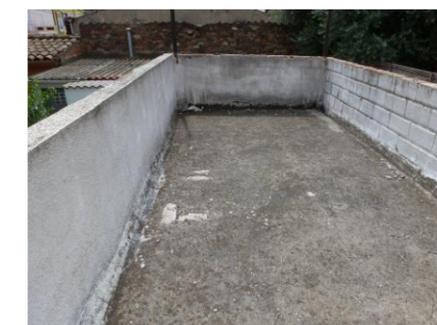
En cuanto al patio, en la cubierta que falta por reparar, la del baño y el lavadero del exterior, las humedades en el forjado aparecen a causa de una mala impermeabilización, ya que la lámina impermeabilizante está en condiciones deficientes y el agua acaba filtrándose por la acción de la gravedad. Se trata de una cubierta plana transitable y el pavimento con base de mortero que cubre la lámina está levantado en algunas zonas, donde se puede observar la lámina impermeabilizante que está en contacto directo con el ambiente. Por el mismo motivo en el almacén también hay humedades.

El pavimento de la escalera que da acceso a la cubierta plana y la coronación del muro están rotos y tienen moho y verdines. Debajo de la escalera también hay humedades.

La fachada del baño y el lavadero del exterior está degradada, el revestimiento se ha caído en algunas zonas y se ve la fábrica de ladrillo cerámico.

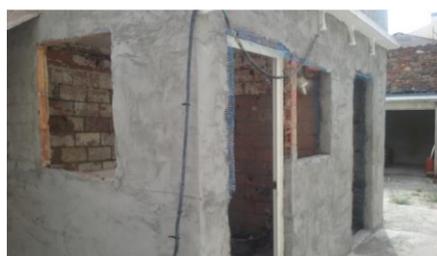
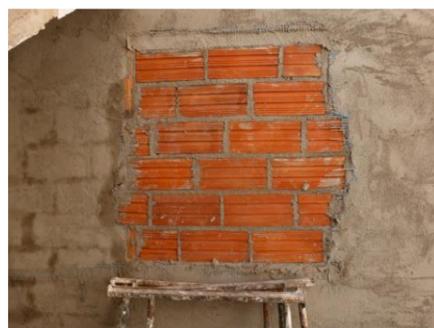
Para revocar de nuevo el hueco de la ventana tapado lo hicieron de la misma manera que el resto pero tuvieron que reforzarlo con más malla de retracción. A parte de ponerla en la zona del hueco en contacto con la pared ya existente, tuvieron que reforzar las esquinas poniendo más malla de retracción en diagonal uniendo los ladrillos cerámicos nuevos a los ya existentes del resto de la pared. Así también es más complicado que aparezcan grietas en las esquinas.

Otro inconveniente que surgió una vez realizado el revoco fue que vimos que el dintel en las ventanas y las puertas no estaba puesto. Las vigas que sujetaban el forjado y la cubierta plana no tenían ningún tipo de soporte. Aunque la pared aguantaba las cargas, se tenía que poner un dintel para asegurar que soportaba los esfuerzos causados por las vigas, porque sinó se podía acabar cayendo. Para poder poner el dintel tuvieron que repicar el revoco ya realizado de la parte superior de la fachada, apuntalar las ventanas y las puertas y colocar el dintel. Después tuvieron que volver a revocar lo que habían repicado.

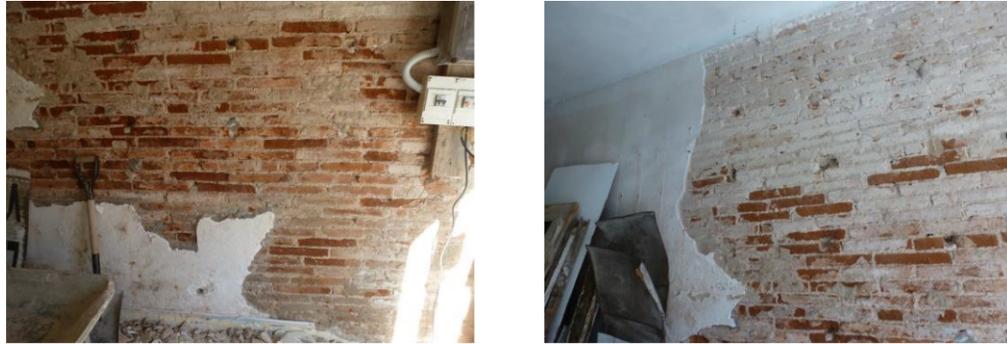
Para comprobar esto rascamos los ladrillos con un clavo y observamos cómo se disgregaban con facilidad.

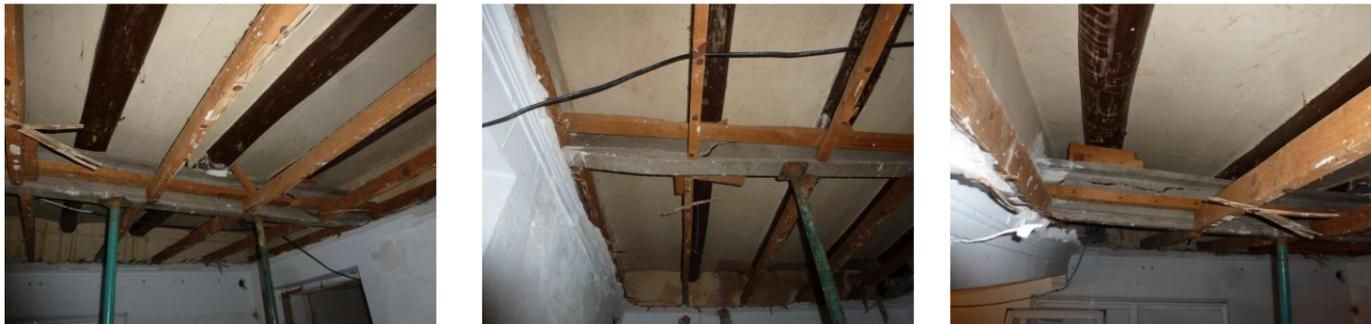
En la sala 2 del Local, el forjado está realizado con vigas de madera. La viga situada en el centro del forjado está partida por la mitad, la viga no soportaba el momento máximo generado por el forjado y por ello se ha roto por el centro. Esta viga está reforzada con una viga de hormigón armado colocada perpendicularmente en la zona central del forjado para poder soportar todas las vigas de madera y evitar que alguna más sufra estas patologías, además de reforzar la viga que está dañada. Esta viga de refuerzo también está fracturada porque no ha podido soportar las cargas del forjado. La viga se ha fisurado por varias zonas, tiene una fisura transversal a 45° en la zona cercana al empotramiento de la viga, que puede ser causada por un fallo a esfuerzo cortante, y ésta continúa horizontalmente a lo largo de la viga. Por otro lado en el centro de la viga hay alguna fisura vertical que puede haber sido causada por los esfuerzos a flexión, la viga se está fisurando porque no soporta el momento máximo del forjado. Cuando vimos en qué condiciones estaba la viga se decidió apuntalar al momento, ya que aunque estuviera aguantando el forjado era probable que en cualquier momento cediera la viga y cayera el forjado. Este forjado es el pavimento de la cocina de la planta piso, donde se ve que está un poco inclinado hacia abajo en la zona central.

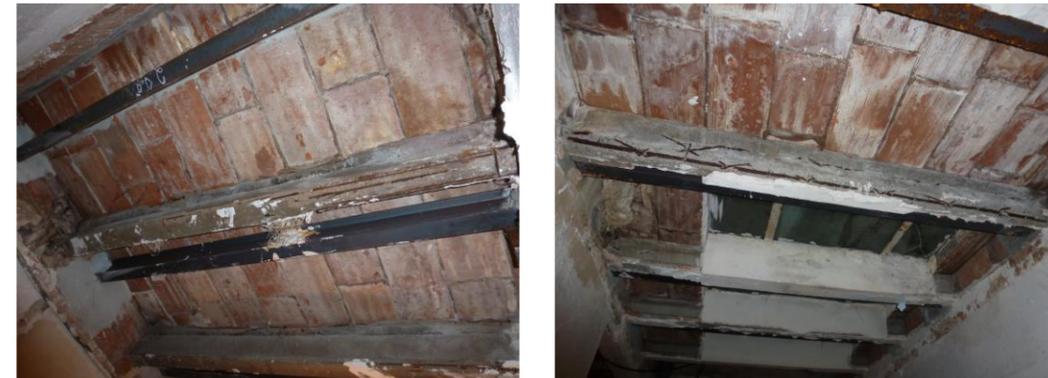
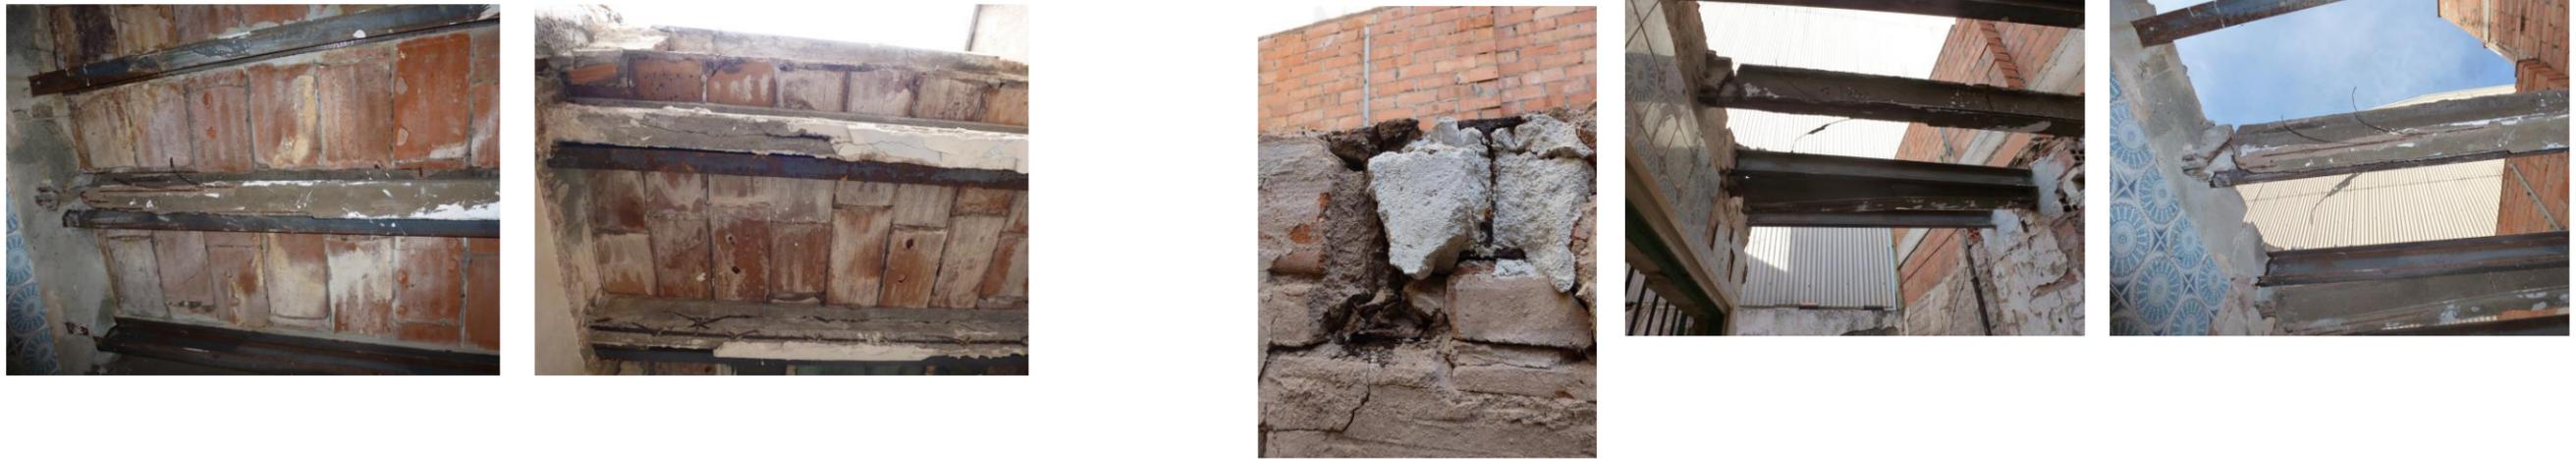
En las salas 3 y 4 y en el baño que se realizaron más tarde, el forjado lo hicieron con vigas de hormigón armado. El hormigón de ese forjado sufre aluminosis, una patología típica de las construcciones de los años 60 en la que el hormigón utilizado pierde sus propiedades haciéndose menos resistente y más poroso. El cemento aluminoso se utilizaba porque fraguaba más rápido que los cementos tradicionales reduciendo el tiempo de fraguado y la resistencia final que era superior al cemento tradicional. Este tipo de cemento tiene una elevada concentración de alúmina que provoca cambios químicos a altas temperaturas y humedades, esto altera las propiedades del hormigón. La estructura molecular del hormigón cambia químicamente transformando los aluminatos cálcicos hidratados cristalizados en forma hexagonal en aluminatos cálcicos hidratados cristalizados en forma cúbica, que es más densa. Esto hace que las partículas de cemento ocupen menos y que la estructura adquiera mayor porosidad. Al suceder esto el hormigón pierde resistencia mecánica y hay disgregación del hormigón, además la porosidad permite el paso de oxígeno y humedad a las armaduras provocando la oxidación y posterior corrosión de éstas. Se pueden observar las armaduras de las vigas corroídas ya que han estado en contacto continuo con la humedad. En el acero de las armaduras se produce una pérdida de sección, que implica una pérdida de su capacidad estructural. La armadura al corroerse origina unos productos que tienen mayor volumen que el acero original produciendo un incremento de volumen que transmite tensiones al hormigón provocando que primero se fisure y luego se desprenda. Todo esto es a causa de las humedades de filtración que aparecen en el forjado ya que arriba hay una terraza y el forjado no está impermeabilizado correctamente. Inicialmente pensábamos que no había ningún tipo de impermeabilización ya que había muchas humedades, pero al extraer el forjado observamos que sí que había lámina asfáltica pero estaba fracturada por muchas zonas, por ello no hacía su función impermeabilizante.

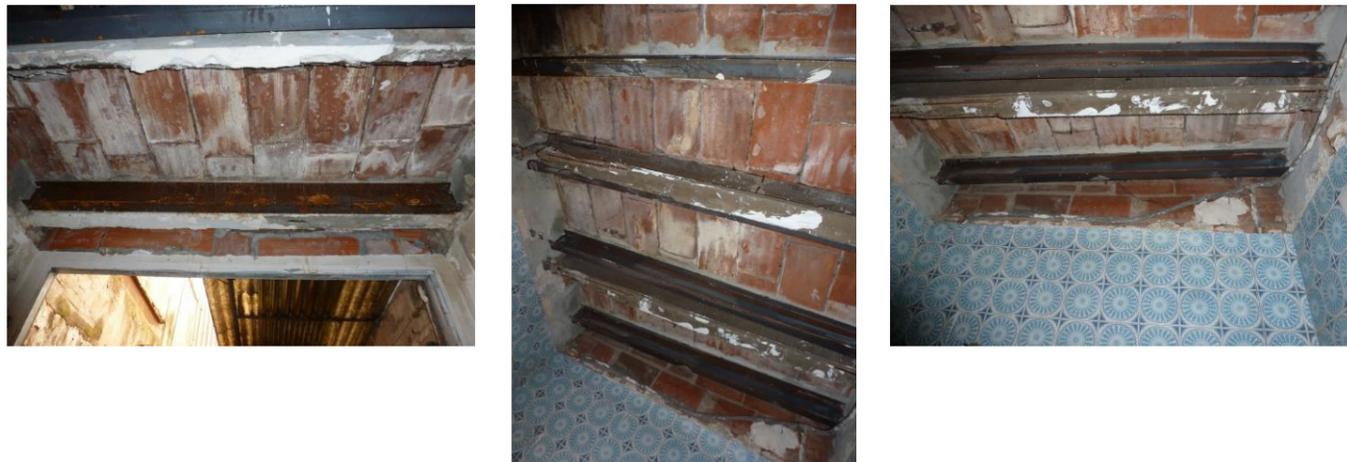
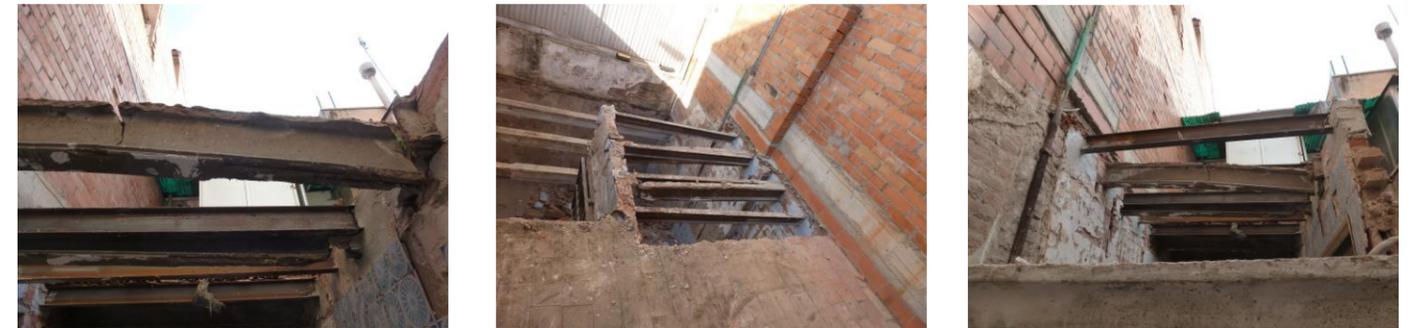
Para solucionar esta patología y que el forjado aguantara los esfuerzos necesarios se hizo una primera rehabilitación en la que se decidió poner vigas metálicas que lo soportaran. Pero como no se solucionaron los problemas de humedad y ha seguido entrando agua, estas también se han corroído. Se pueden observar en algunas vigas capas de óxido en polvo repartidas uniformemente en toda su superficie y en otras únicamente oxidaciones puntuales en la superficie.

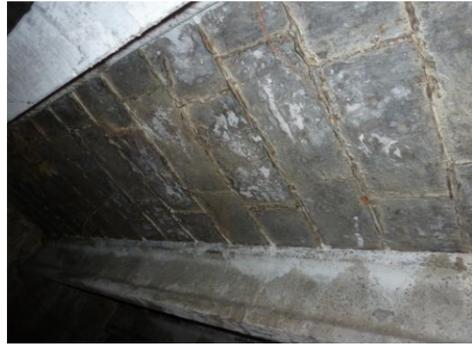
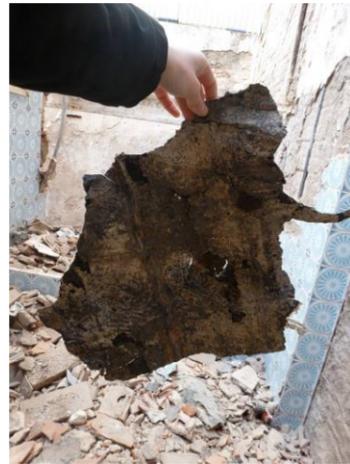
Las vigas del baño a parte de sufrir aluminosis están agrietadas. Una de las vigas tiene una grieta transversal en la zona cercana al empotramiento, esta grieta asciende por el alma de la viga. Este tipo de grieta puede ser a causa de que la viga no ha soportado los esfuerzos a cortante que genera el forjado. Otra vigas se aguanta únicamente por la armadura que la sostiene, pero se puede ver otra que la armadura también se ha roto y la viga solo se sostiene por un empotramiento, a causa de esto el momento flector que genera su propio peso ha hecho que se doble y se a agrietado el ala superior y el alma de la viga por el centro.

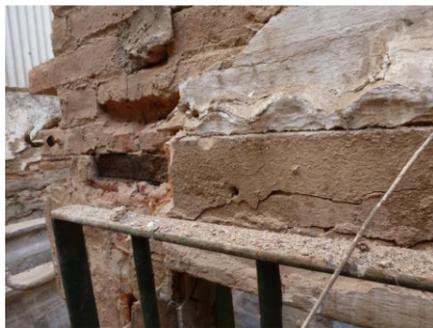
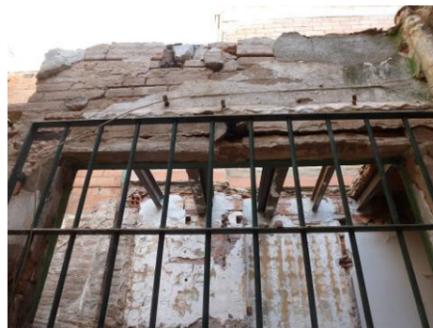
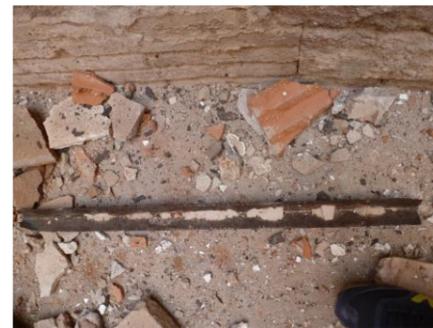
A primera vista se puede observar que el dintel del baño no ha soportado el peso de la planta superior y se ha doblado por el centro fracturando la pared. Además cuando tiramos esa pared observamos que está corroído con una capa de óxido en polvo en toda su superficie y que probablemente por eso no haya soportado el peso y se haya doblado. Además al corroerse ha aumentado el volumen y por eso la pared también estaba dañada.

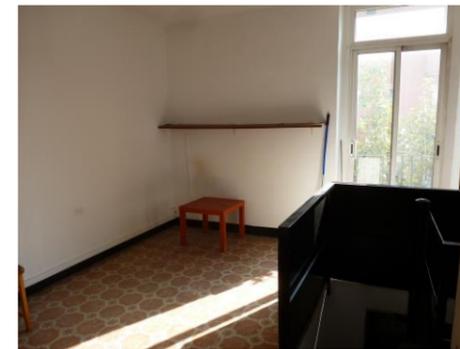
En esta planta podemos observar humedades por filtración causadas por el agua procedente de la cubierta y de la fachada. Hay humedades en la esquina del forjado en contacto con el cerramiento de fachada y en la pared de fachada, únicamente se ve la zona más oscurecida a causa de que está húmeda. No son humedades de gran tamaño y no se ve en ellas las diferentes fases de la humedad. Estas han podido aparecer a causa de una incorrecta impermeabilización de los cerramientos. En este tipo de edificaciones las humedades por filtración en paredes es habitual ya que las paredes no tienen suficiente aislamiento y los ladrillos cerámicos son muy arcillosos y filtra la humedad con facilidad.

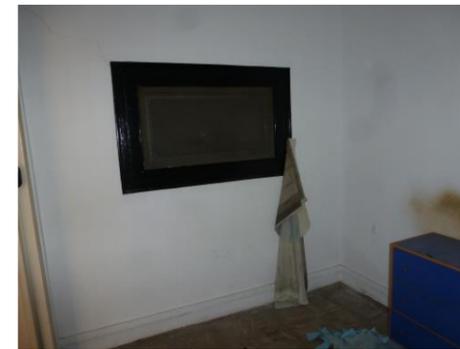
También pudimos observar una fisura en el tabique de la habitación 2 en contacto con la escalera, ésta fisura se inicia en la esquina de una ventana que hay en el centro de la pared y continúa de manera inclinada hasta la arista del tabique. Esto puede ser a causa del semiarco de descarga. La pared en la que aparece la grieta está en una zona que debajo tiene un tabique que aguanta la escalera por un lado y por el otro no hay nada. Esto provoca que el forjado fleche de manera diferente en toda su longitud y que la zona donde no está el muro fleche más. Esto genera un esfuerzo cortante, ya que hay un punto que cede más, y esto provoca la grieta que ha aparecido.

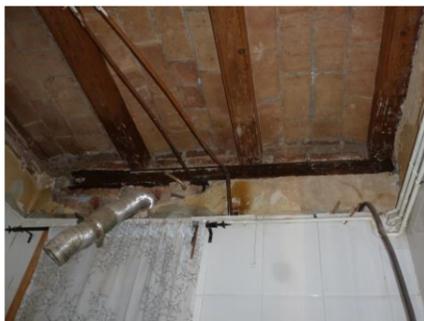
El suelo de la vivienda está desnivelado a causa de la flecha que se genera en el forjado. El forjado flecha mucho porque tiene muy poco espesor y unos esfuerzos que soportar elevados, esto provoca que el pavimento se desnivele porque flecha con el forjado.

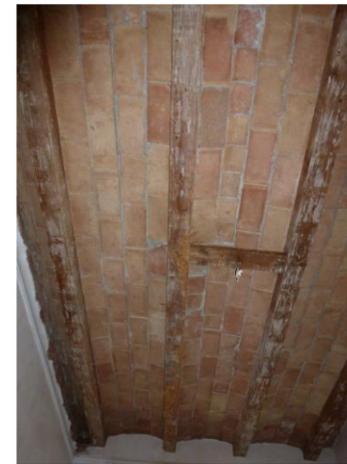
En la cocina hay una viga metálica, situada encima de la ventana, que soporta las vigas de madera. Esta está corroída en láminas y se tendrá que tratar para solucionar esta patología, ya que la viga está debilitada.

El suelo del salón y del comedor de la vivienda tiembla cuando andas por encima, ya que las vigas del forjado tienen una luz muy grande y muy poco espesor. Para lograr que deje de suceder esto se pondrá un planché de hormigón armado anclado a las paredes existentes de carga mediante conectores metálicos y unida a las viguetas de madera del forjado mediante conectores para que trabaje todo junto como un solo elemento. Esto le dará más espesor, densidad y resistencia al forjado.
